**Ajuntament  
de Barcelona**

**Guàrdia Urbana**

## **MILLORES EN SEGURETAT VIÀRIA A L'ENTORN DELS CENTRES D'EDUCACIÓ**

**Sant Martí, juny 2016**

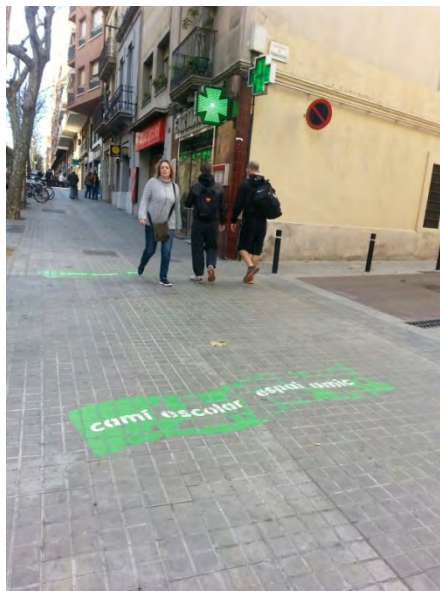
Pas de vianants sobre vorera ptge. Puigmadrona (accés ITV)

Aquesta escola té 4 passos de vianants al voltant:

- **C. Mallorca** : Manca reposició de pintura de camí escolar, així com millores en las voreres del parterre de la plaça. Manca senyalització Zona escolar (la més propera és a av. Meridiana amb c. Mallorca)
- **C. Muntanya** : Zona 30. Els passos de vianants tenen rebaix antic i els manquen les bandes al paviment- El pas que queda entre el quiosc i la paret és molt estret i la zona de càrrega i descàrrega pot dificultar el pas de vianants.
- **Ptge. Puigmadrona** : Zona 30. És un pas sobre vorera; han fet reposició de vorera i manca repintar el camí escolar. En ser accés de l'ITV, és més transitat del normal. Malgrat això no hi ha incidències.
- **Av. Meridiana amb c. Mallorca** : És un pas molt important, s'ha de repintar. Al nostre criteri, s'ha de reforçar la senyalització de zona escolar a la banda de la plaça.

La zona de davant de l'escola queda amplia i protegida amb les baranes, las fases dels semàfors són correctes.

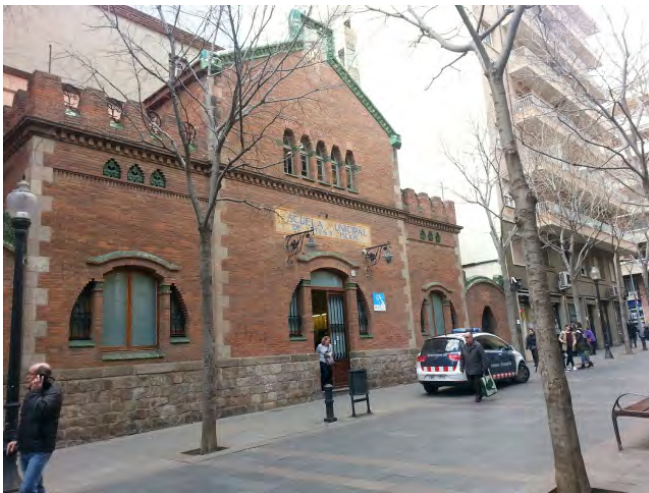
El c. Rogent és urbanitzat sense voreres, el pas de vehicles esta restringit per hores i per a veïns. Només s'hi pot circular de 8 a 11 h i de 14 a 16 h.

- **C. Provença**: Zona 30. És el pas de vianants més proper per sobre de l'escola. La circulació és residual, d'un sol carril per vehicles i carril bici de doble sentit.
- **C. Mallorca** : És el pas més proper per sota de l'escola. La circulació és molt intensa i no hi ha senyalització de zona escolar

Si bé no hi ha nens molt petits, cal senyalitzar la zona pel moviment de menors al lloc.

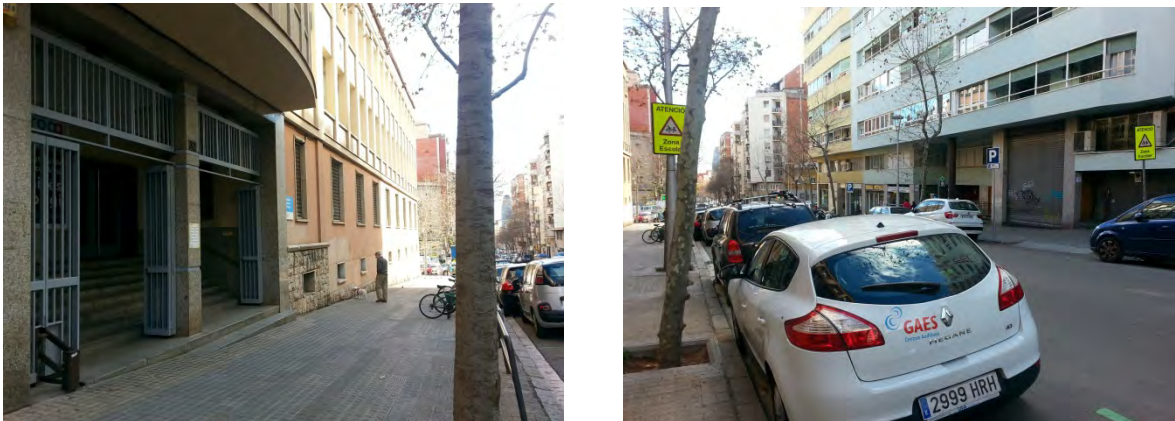
L'Institut té una vorera ampla amb baranes de protecció. La senyalització de zona escolar és correcta, encara que s'hauria de senyalitzar a l'alçada del c. St. Antoni M. Claret donat que és una zona de pas dels menors. Els passos de vianants més propers són:

- **C. Sant Antoni M. Claret (Besòs) amb c. St. Quintí:** Els passos són nous i hi ha bandes rugoses. Manca senyalització de zona escolar en el tram anterior. No hi ha camí escolar.
- **C. Sant Antoni M. Claret (Llobregat) amb c. St. Quintí :** Els passos són nous i hi ha bandes rugoses. Manca senyalització de zona escolar en el tram anterior. No hi ha camí escolar.
- **C. Sant Antoni M. Claret (mar) amb c. St. Quintí:** Els passos són nous i hi ha bandes rugoses. Manca senyalització de zona escolar en el tram anterior. No hi ha camí escolar. S'ha de reforçar amb anterioritat perquè el semàfor es posa en intermitències pels vehicles.
- **C. Indústria amb c. Sant Quintí (muntanya):** Els passos són nous i hi ha bandes rugoses. Manca senyalització de zona escolar en el tram anterior de c. Indústria, és correcte a c. Sant Quintí. No hi ha camí escolar.

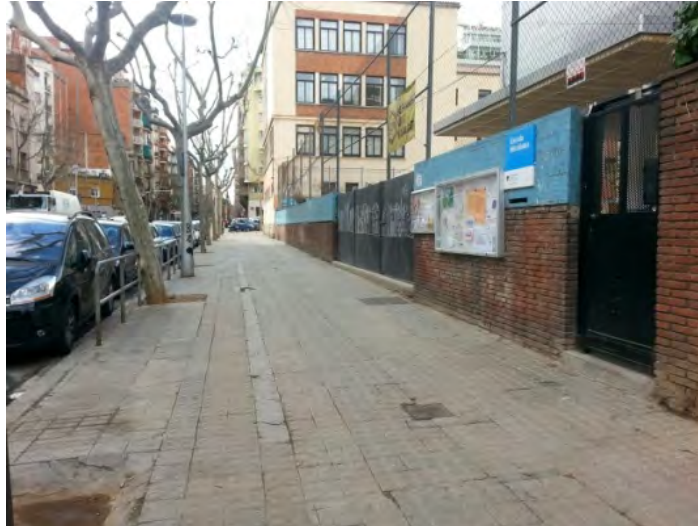
El carrer Indústria és un carrer amb força trànsit, cosa que no ens ajuda gaire a garantir una plena seguretat dels vianants. La zona de davant de l'escola és força ampla i està correctament delimitada amb baranes de protecció. No hi ha camí escolar. Els passos de vianants més propers a l'escola Miralletes són:

- **C. Indústria amb c. Conca (Llobregat):** Els passos són nous i hi ha bandes rugoses. Manca senyalització de zona escolar en el tram anterior de c. Indústria. L'únic senyal de zona escolar en aquesta cruïlla està situada a c. Conca abans de c. Indústria. Manca senyalització al tram entre c. Indústria i c. St. Antoni M. Claret.
- **C. Indústria amb c. Sant Quintí (Besòs):** Els passos són nous i hi ha bandes rugoses. Manca senyalització de zona escolar en el tram anterior de c. Indústria.
- **C. Indústria amb c. Sant Quintí (muntanya):** Els passos són nous i hi ha bandes rugoses. La senyalització és correcta a c. Sant Quintí abans de c. Indústria, pels dos senyals de zona escolar a 'alçada de l'Institut Moisès Broggi.

Manca senyalització de zona escolar a c. Conca entre c. Indústria i c. St. Antoni M. Claret, en la sortida del ptge. Roura, en els trams del c. Indústria entre c. Sant Quintí i c. Conca i entre c. Conca i pg. Maragall, així com en el tram de c. Sant Quintí entre c. Indústria i c. Còrsega.

Pel que fa al semàfor de gir del c. Sant Quintí a c. Indústria, es podria modificar la fase per garantir el pas dels vianants, ja que es posa en verd de vianants al mateix temps que groc per a vehicles.

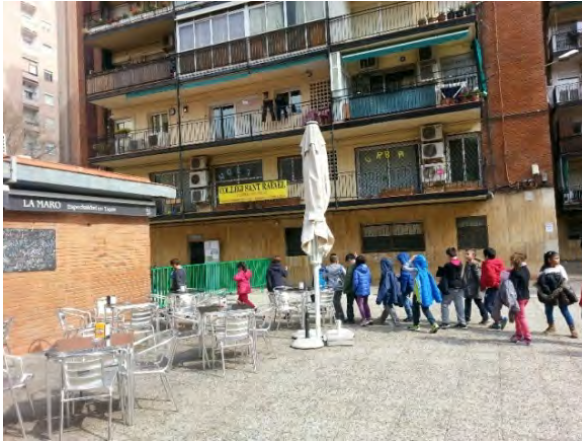
Entrada escola per interior

Tota la zona del c. Menorca és de doble sentit de circulació, zona 30, amb vehicles estacionats en semibateria als costats i doble filera de vehicles a la part central, la qual cosa minva força la visió. Per altra banda no hi ha camí escolar ni senyalització de zona escolar. Al c. Cantàbria també tenim doble sentit de circulació i sense cap senyal, i és una zona on els vehicles van a certa velocitat.

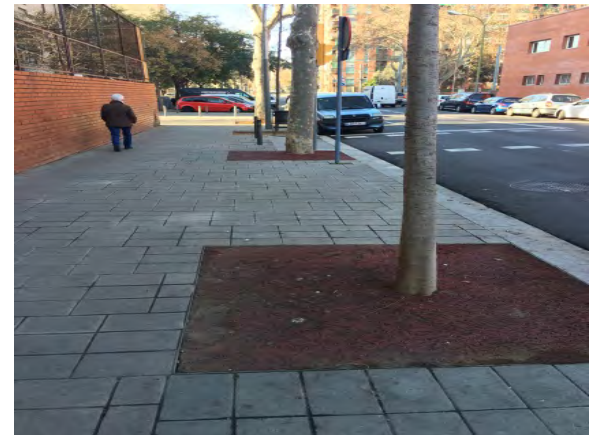
Exemple de escocell reomplert

Situat entre el c. Sant Ramon de Penyafort i el c. Alfons el Magnànim, és zona de prioritat invertida (20 km) però ens trobem amb senyalització de velocitat a 30 km, cosa que és contradictòria (com a positiu tenim que els passos existents que coincideixen amb les sortides dels carrers perpendiculars a c. Lluís Borrassà són elevats).

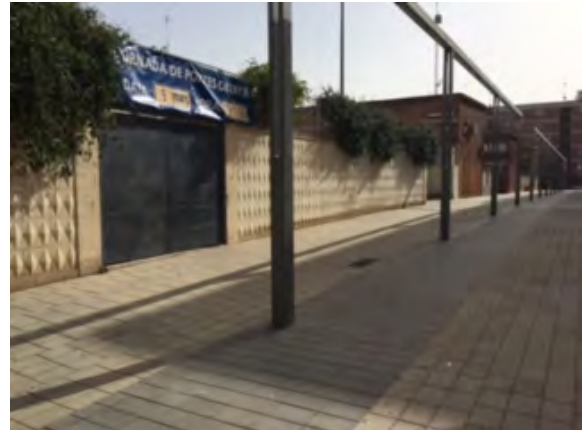
L'entrada i sortida es fa per la part de darrera, la qual cosa permet una major seguretat ja que és zona de vianants. L'adreça de c. Cristóbal de Moura, 240 queda també protegida per l'entrada al pàrquing. Els passos de vianants queden molt lluny de l'escola, per la qual cosa i per evitar que els nens creuin pel mig del carrer i de les vies del tramvia s'ha demanat un pas de vianants a l'alçada del c. Messina.

Per altra banda, la senyalització de zona escolar a les rodalies és molt escassa.

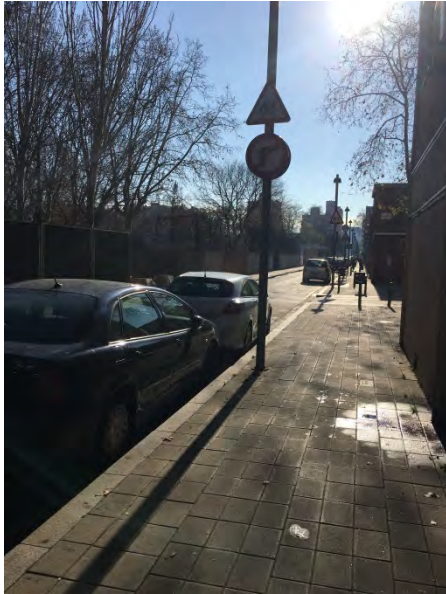
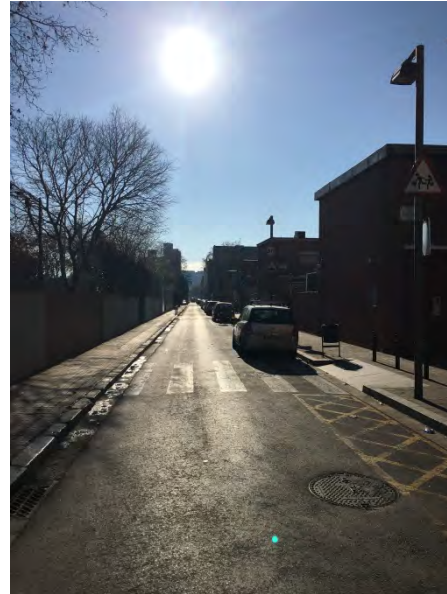
Senyalització vertical abans i després de c. Lluís Dalmau

Cap escola del Besòs no té camí escolar, però les circumstàncies són favorables per l'escassa circulació i per la pròpia situació dels accessos. Al mateix temps, s'han tractat amb anterioritat augmentant el nombre de passos elevats i senyalització en general.

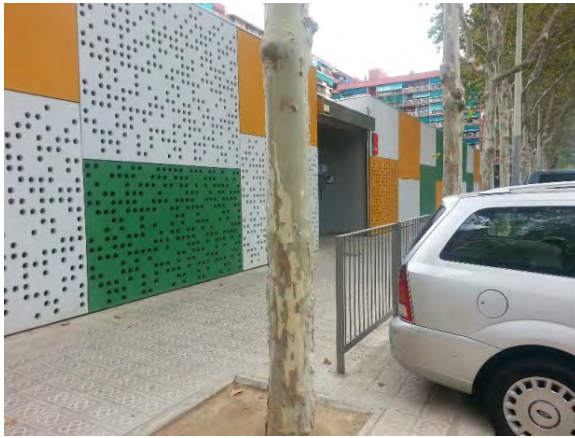
Entrada escola

Sense camí escolar, sense limitació de velocitat i al costat d'una via ràpida de doble sentit de circulació. Protegida correctament amb baranes i amb una vorera ample, no té gaires problemes d'entrada ni sortida.
