# **INFORME DEL CONTROL DE CALIDAD DE LA INSTALACIÓN ELÉCTRICA REALIZADO EN LA INSTALACIÓN FOTOVOLTAICA**

## **Camp de Futbol Baró de Viver**

- Número de Referencia BT-na.CAT.20-00014851

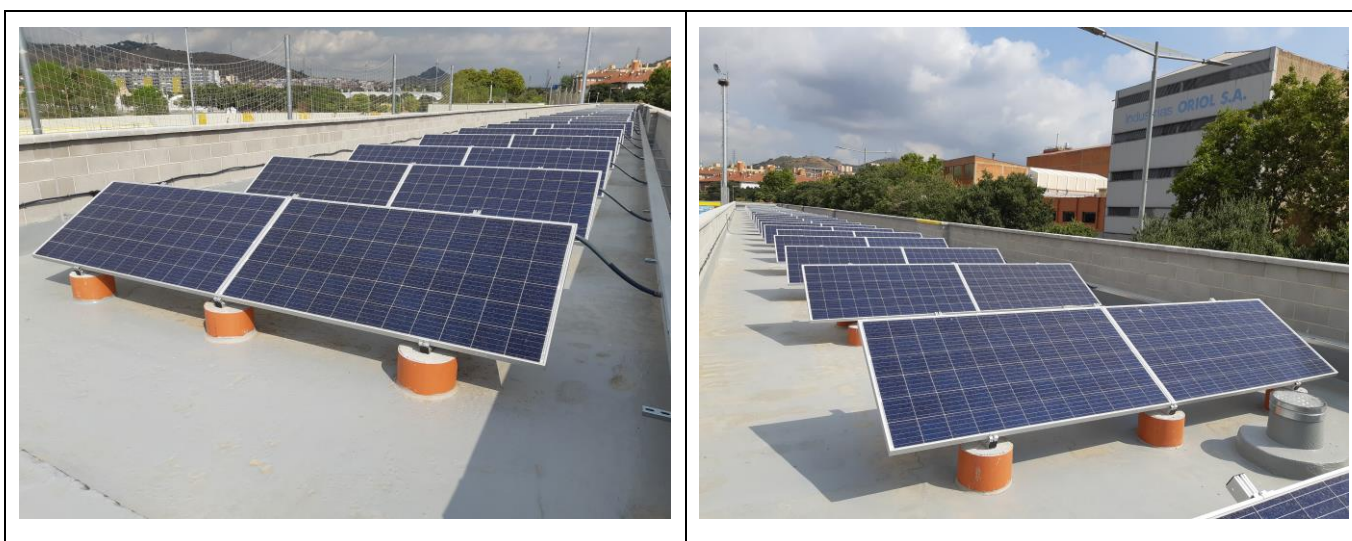
Se ha realizado verificación de orientación e inclinación del campo solar en diferentes puntos de la estructura. La orientación del sistema fotovoltaico coincide con lo indicado en el documento de Memoria Técnica “**I0038.Camp Futbol El Viver.BT FV.02.mem.00.pdf**” aportado el 24/08/2020. La inclinación de paneles especificada en el Proyecto aportado, así como la orientación coinciden con lo proyectado.

- No se observan sombreados anormales entre módulos.
- La distancia de separación entre filas de paneles es razonable técnicamente y representa un compromiso adecuado entre la potencia instalada y las pérdidas por sombreado de paneles.
- Las inclinaciones y orientaciones de las series de paneles son homogéneas lo cual limita las pérdidas por mismatch por este concepto.
- Los paneles presentan un buen estado general sin defectos visuales remarcables ni deterioros mecánicos.

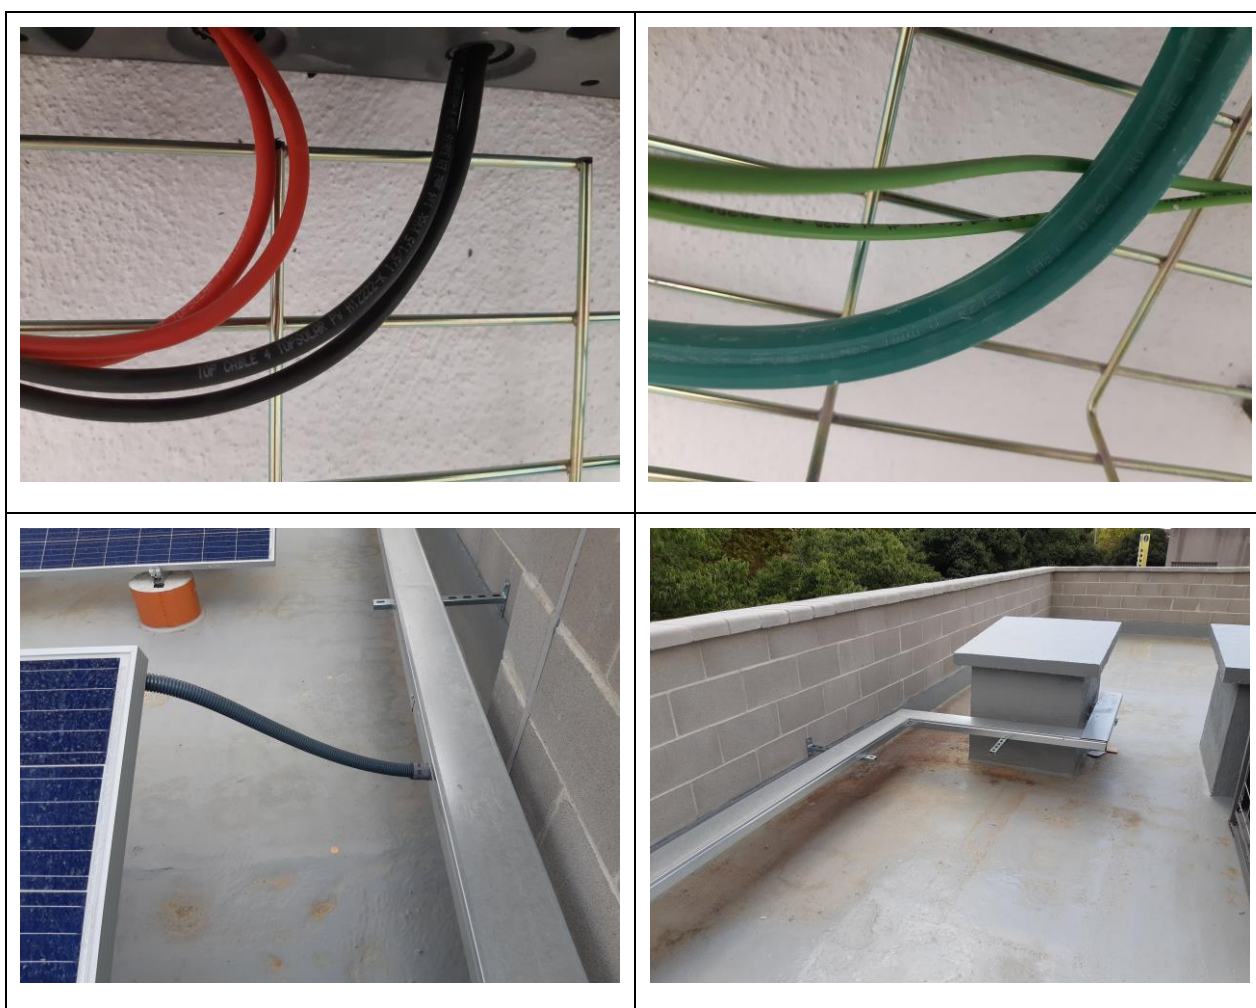
- El tipo de cableado utilizado para unir los finales de serie de los paneles y las cajas de conexión es de tipo TOP SOLAR PV H1Z2Z2-K 1,5/1,5 kVdc.
- El cableado en trifásica usado para la salida del inversor es Afumex 1000 V RZ1-k
- El cableado se encuentra protegido de la radiación ultravioleta y el calentamiento por exposición directa a los rayos solares mediante bandeja metálica perforada con tapa, tubo reforzado y el propio campo fotovoltaico, y por tanto su instalación es correcta.
- Los elementos de conexión tanto para la conexión serie de los paneles como la conexión de los paralelos a la caja de conexión como para el resto de elementos de conexión principales observados es correcta.

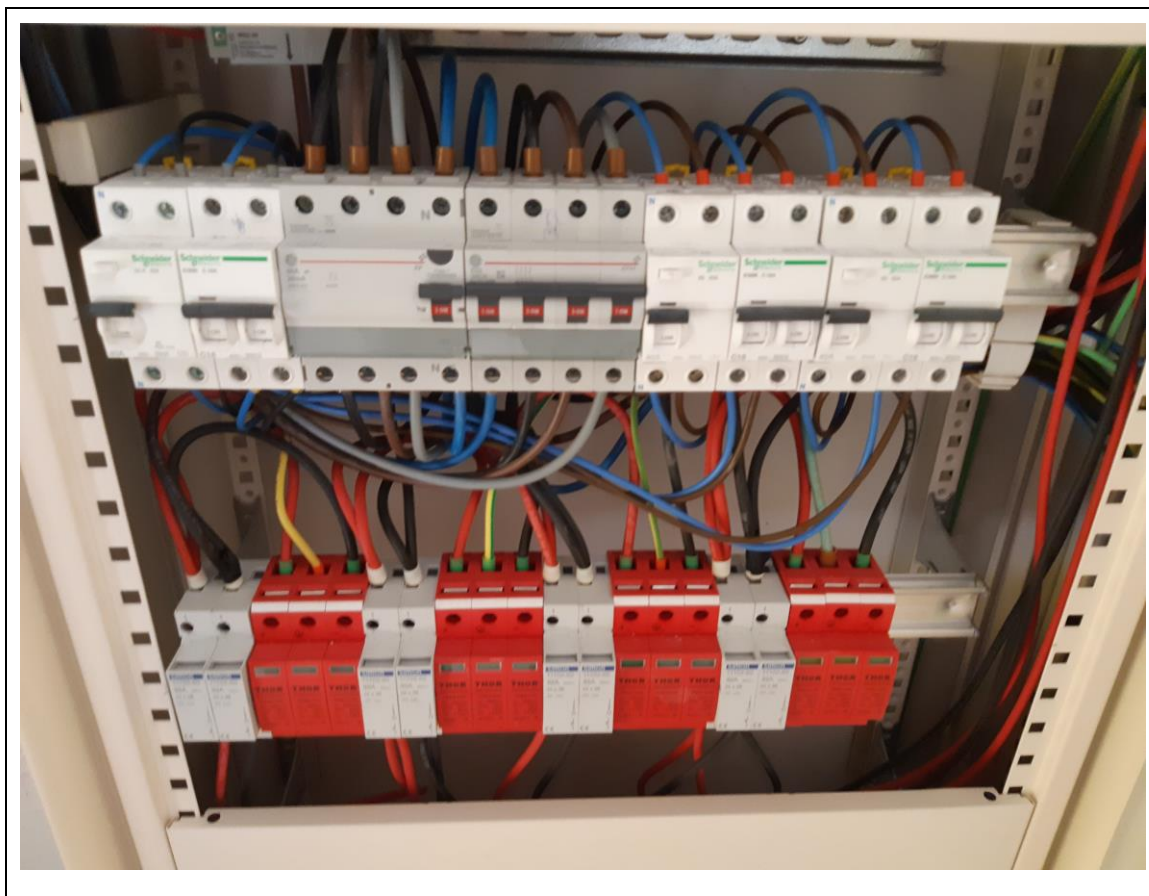
- Se corresponde con el tipo indicado en proyecto
- Cuenta con la protección adecuada para la ubicación escogida, tal y como se especifica en proyecto.
- La protección contra sobretensiones transitorias es adecuada, del tipo II.
- El campo fotovoltaico se puede seccionar mediante interruptor seccionador situado en el propio inversor.
- Las cajas y todos los elementos de su interior están correctamente identificados. Los conductores utilizados son de secciones adecuadas y corresponden a las especificaciones de proyecto.
- La protección contra sobrecorrientes general es correcta, garantizando la protección magnetotérmica de los conductores y la intensidad máxima admisible de los mismos.
- La protección contra contactos indirectos se garantiza mediante interruptor diferencial en el cuadro general de baja tensión a la salida del inversor (30 mA)

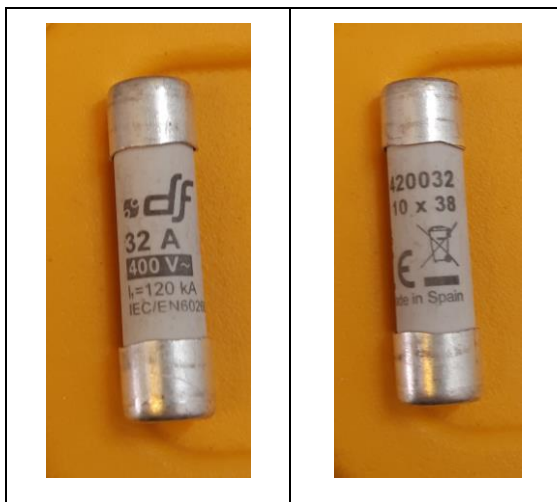
- Los conductores de las series no se encuentran identificados en las conexiones.
- Según especificaciones del fabricante de paneles el calibre máximo del fusible a emplear no debe exceder los 20 A nominales, sin embargo, se han instalado fusibles de 32 A, y de tensión y uso no adecuado para corriente continua

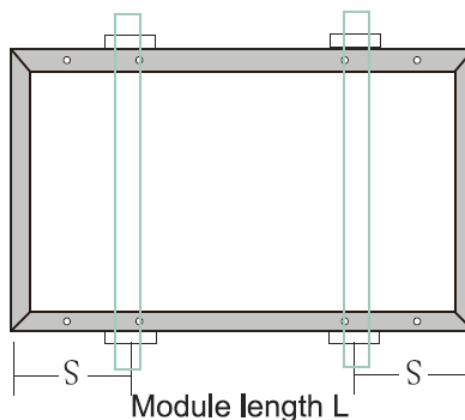
Mounting by clamps ( $S=1/4L\pm 50$ )

- Según el manual de instalación del fabricante de módulos, el esquema de montaje adoptado es el indicado en el gráfico inferior. El fabricante en su manual de instalación indica el uso de 4 grapas (clamps) por módulo situadas, para la longitud  $L=1979$  mm del módulo, desde una distancia de 444,75 mm desde el borde hasta 544,75 mm

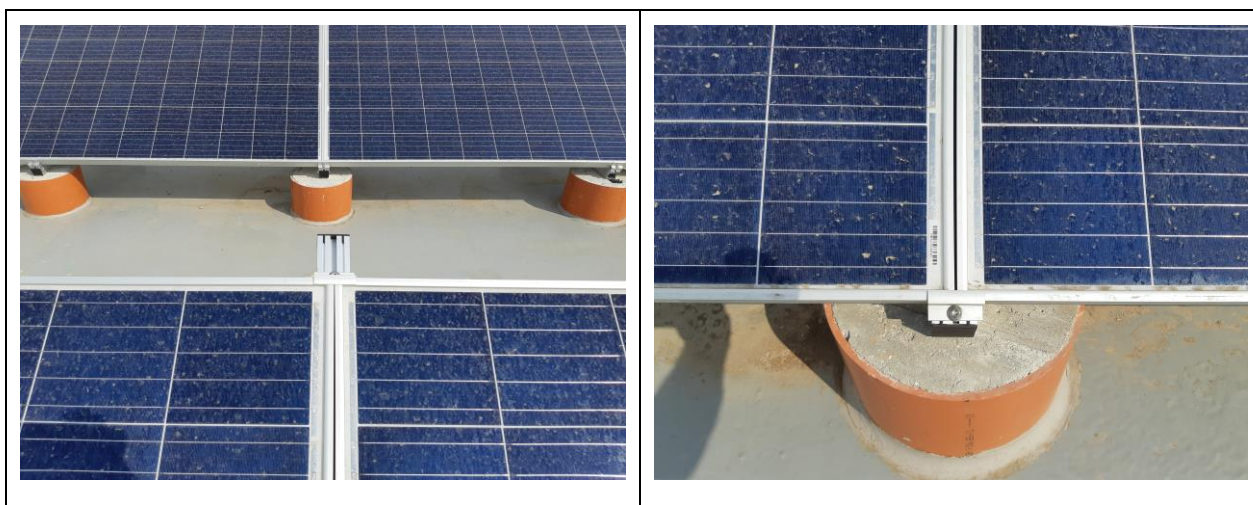
- Los módulos han sido instalados de manera que se comparten las grapas de sujeción, por lo que cada módulo en realidad queda sujeto por 4 grapas que son compartidas con los módulos adyacentes. Esta configuración de instalación no se contempla en el manual de montaje de módulos.

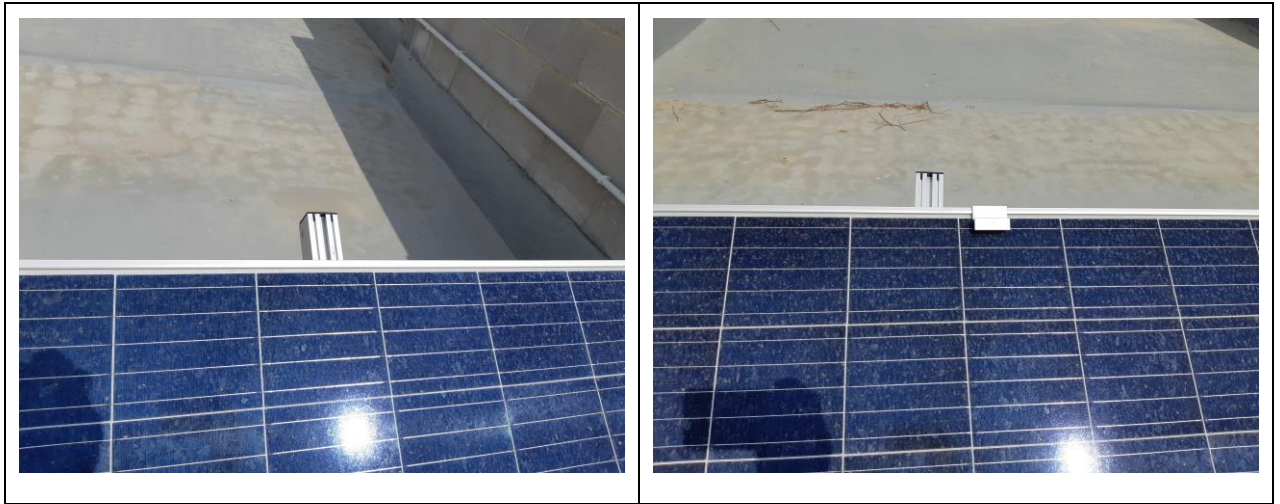
- Se observa ausencia de grapas en la última fila de estructura

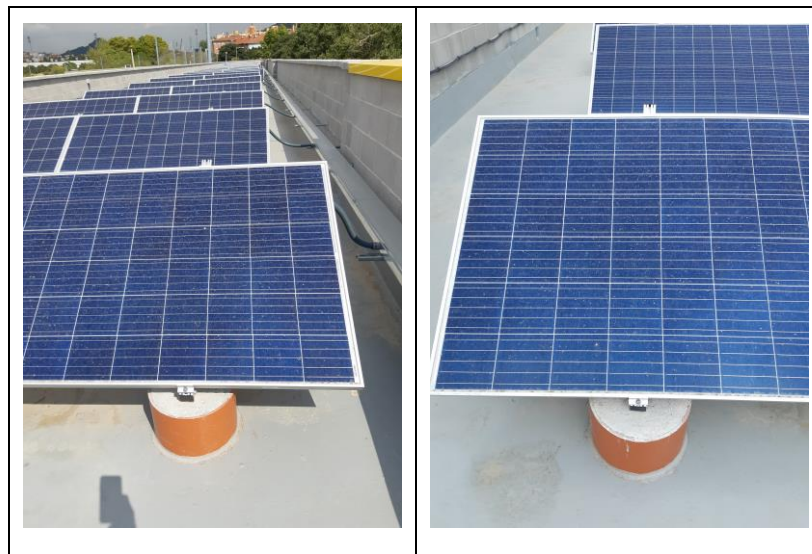
- Algunas escuadras de estructura se encuentran desalineadas,

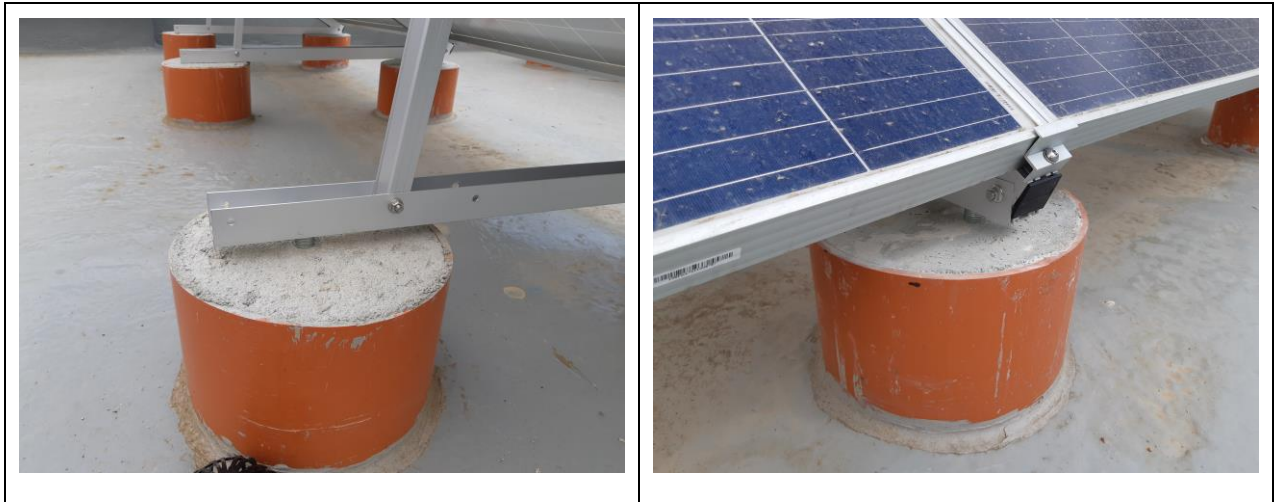
- En algunos casos la fijación de las escuadras a las zapatas se ha suplementado con arandelas para alinear la estructura

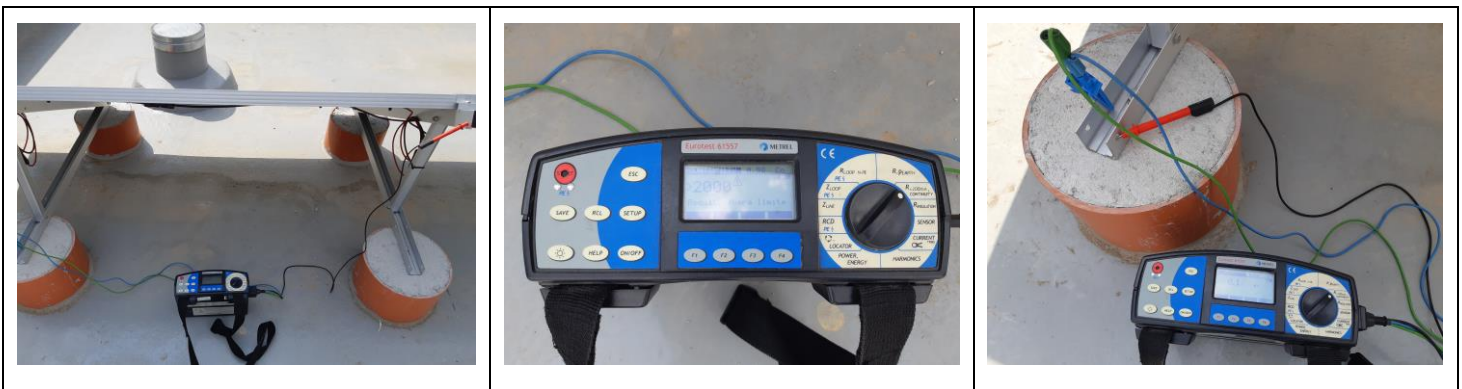
- La conexión equipotencial de tierra en la estructura no muestra continuidad en las zonas de estructura más alejadas de las conexiones de los terminales de tierra (escuadras central y oeste)

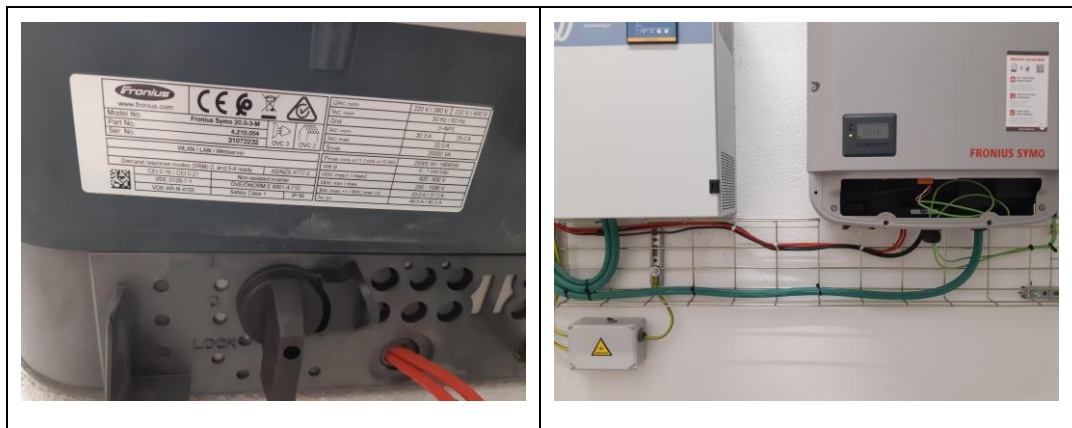
- El inversor dispone de envoltente adecuada para la ubicación escogida.
- El modelo y características técnicas del inversor coincide con lo proyectado.

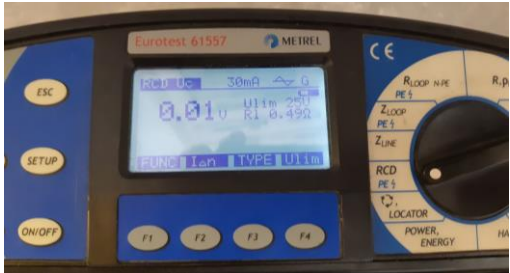
<b>PUESTA A TIERRA</b>	<b>Valor</b>
<b>Valor de la resistencia de PAT</b>	<b>0,49 Ohms.</b>
<i>Tensión de contacto calculada</i>	<b>0,01 V</b>

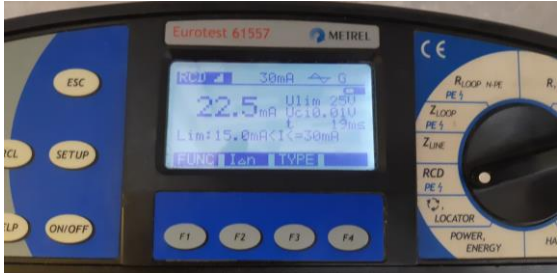
<b>INTERRUPTOR DIFERENCIAL</b>	<b>Valor</b>
<i>Sensibilidad</i>	<b>30 mA</b>
<i>Salto en rampa ascendente</i>	<b>22,5 mA</b>
<i>Tiempo de salto a 1x</i>	<b>19 ms</b>
