ESTUDI DE PARAMENTS EN EDIFICIS PROTEGITS DEL S.XIX DE BARCELONA

Desembre 2021

Ajuntament de Barcelona
Àrea d'Ecologia Urbana i Mobilitat
Direcció d'Arquitectura Urbana i Patrimoni
Departament de Patrimoni Arquitectònic i Històrico-Artistic

Districte 6 Arquitectes slp

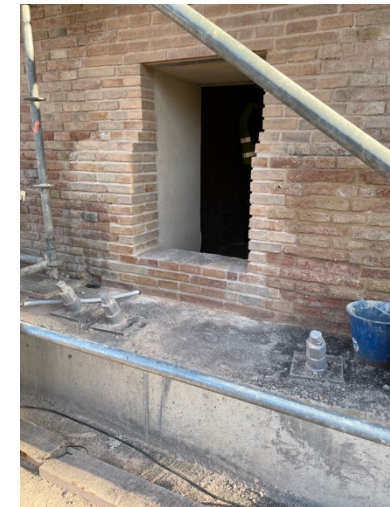
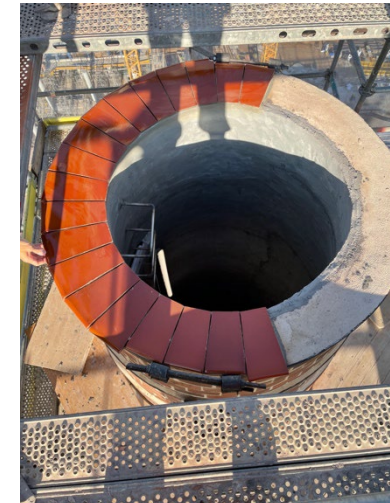
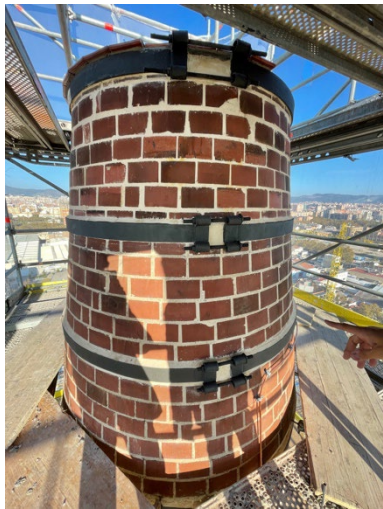
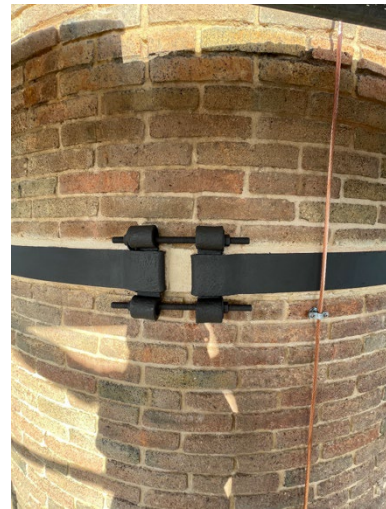
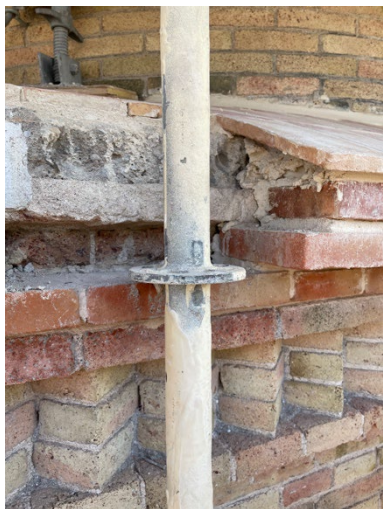
C. CRISTÒBAL DE MOURA 113X

Es va restaurar la part interior del fust, recuperant l'escala de gat interior per al seu manteniment i aplicant un gunitat a la part superior interior com a reforç de l'obra de fàbrica.

Per l'exterior es va sanejar l'anellat existent i se'n va col·locar de nous a la part baixa del fust.

S'enderrocà part de construccions adjacents a la base del fust i es restaurà i reconstruí part del fust i cornisa malmesos per aquesta en la part baixa.

Es va col·locar nova il·luminació interior d'emergència i nova posta d'accés.

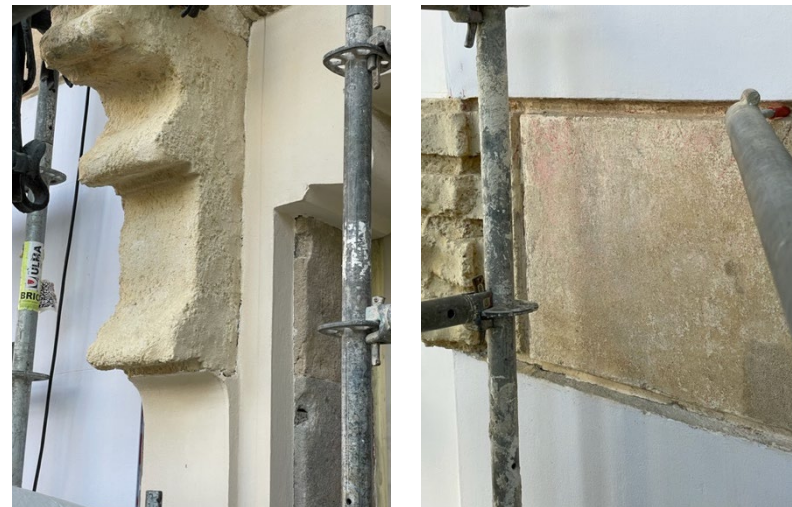
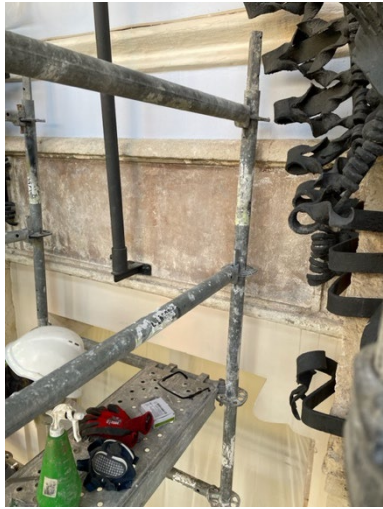
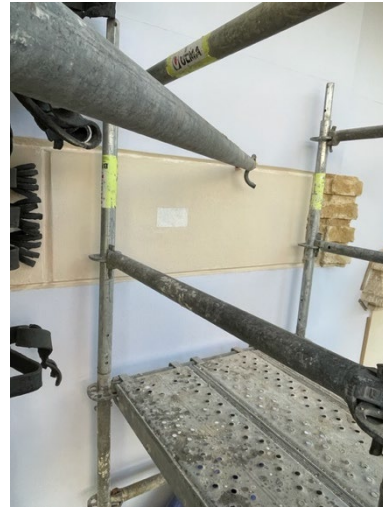
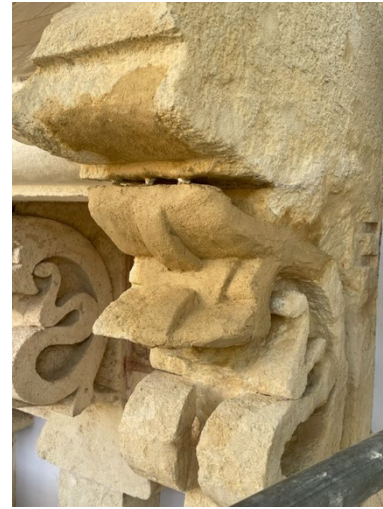
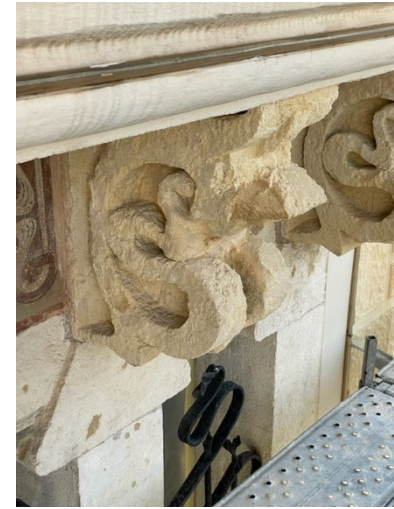
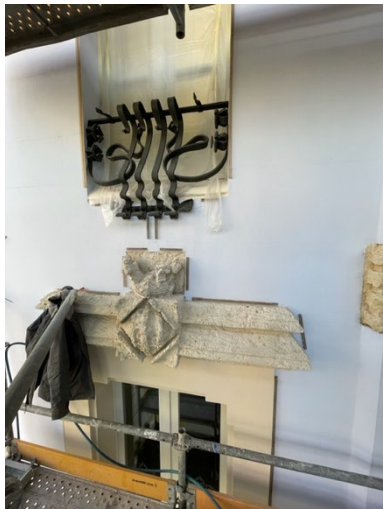
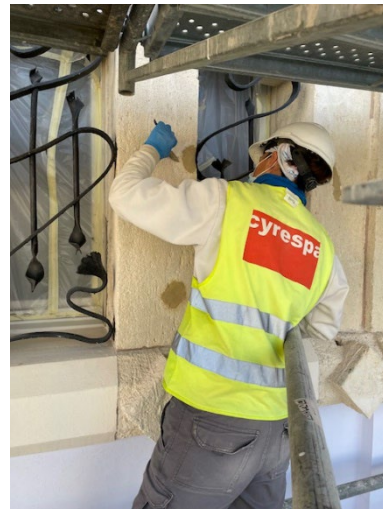
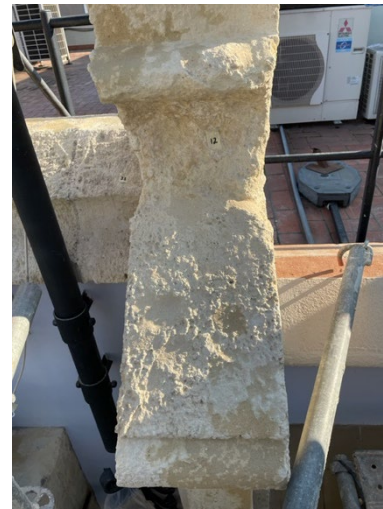
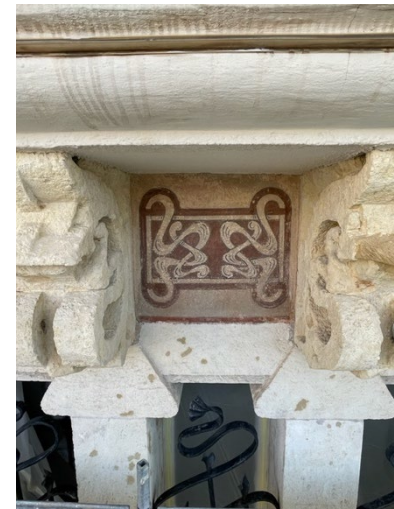
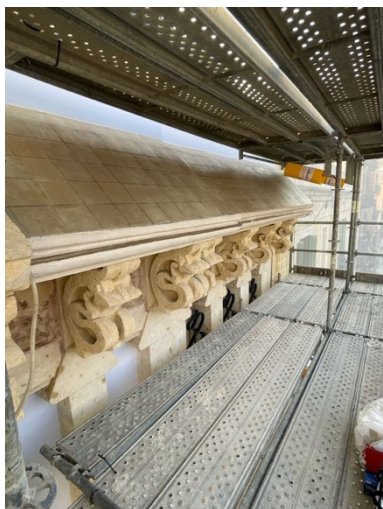
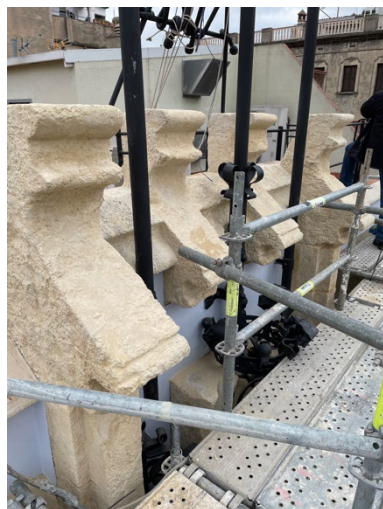
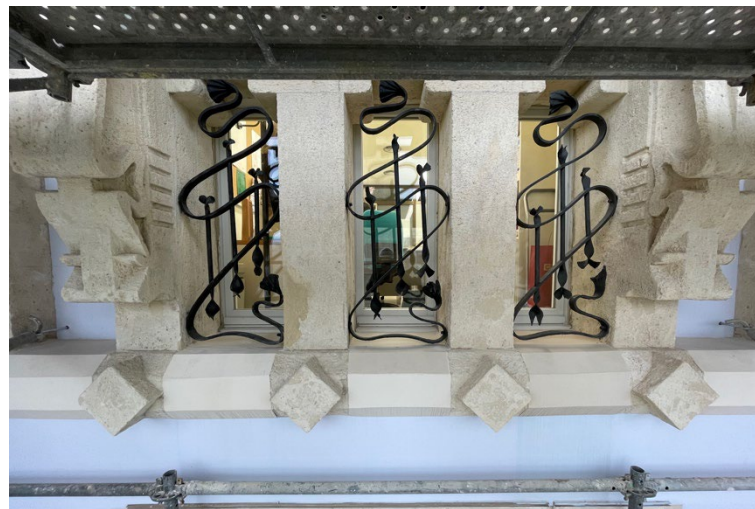
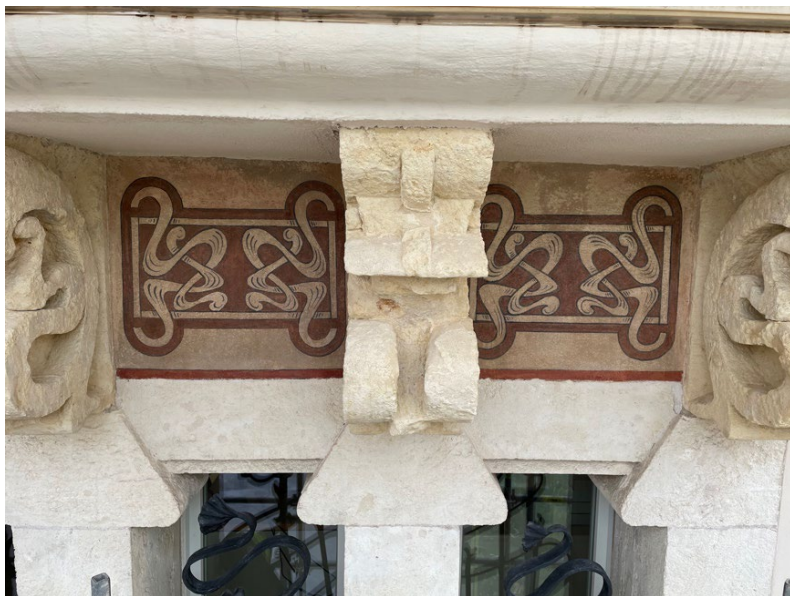
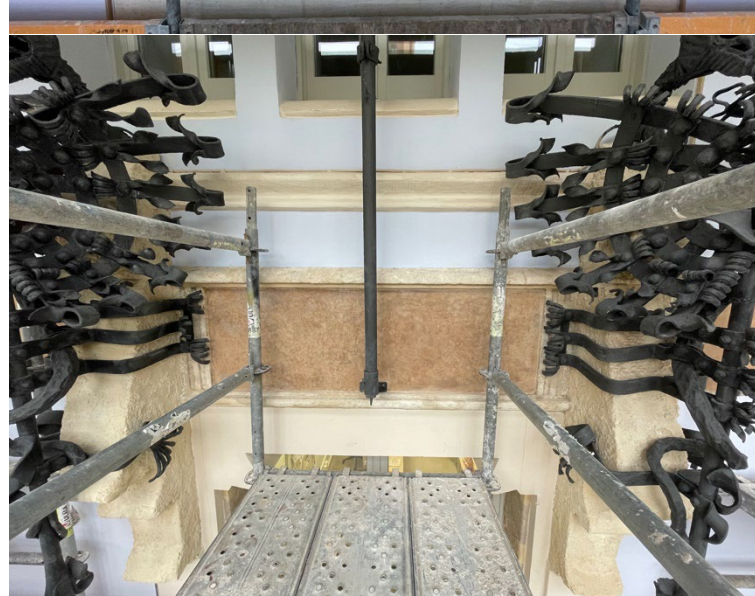
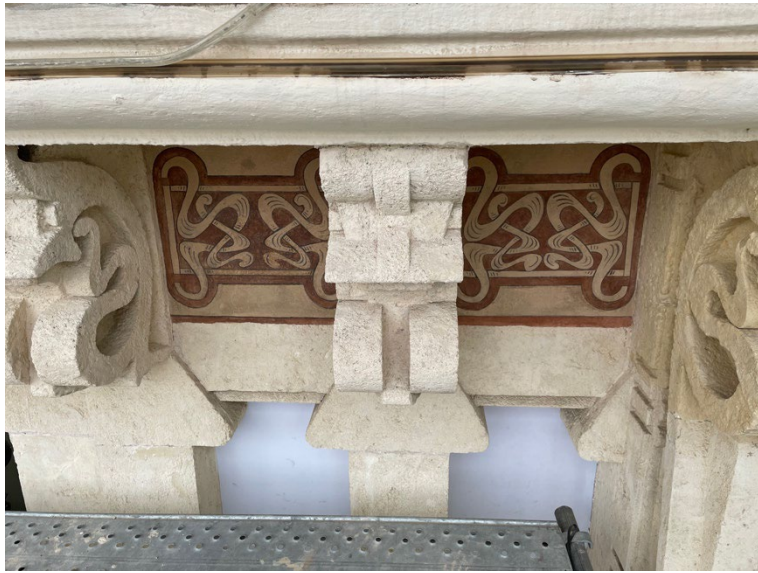
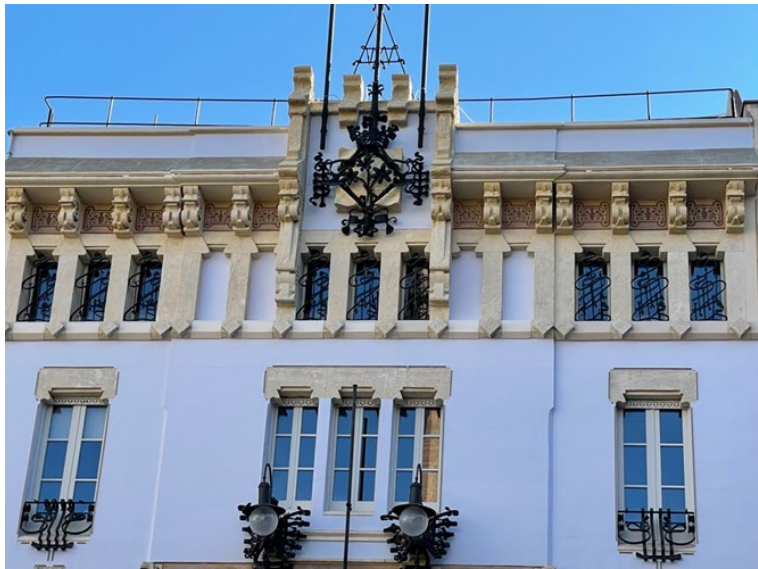
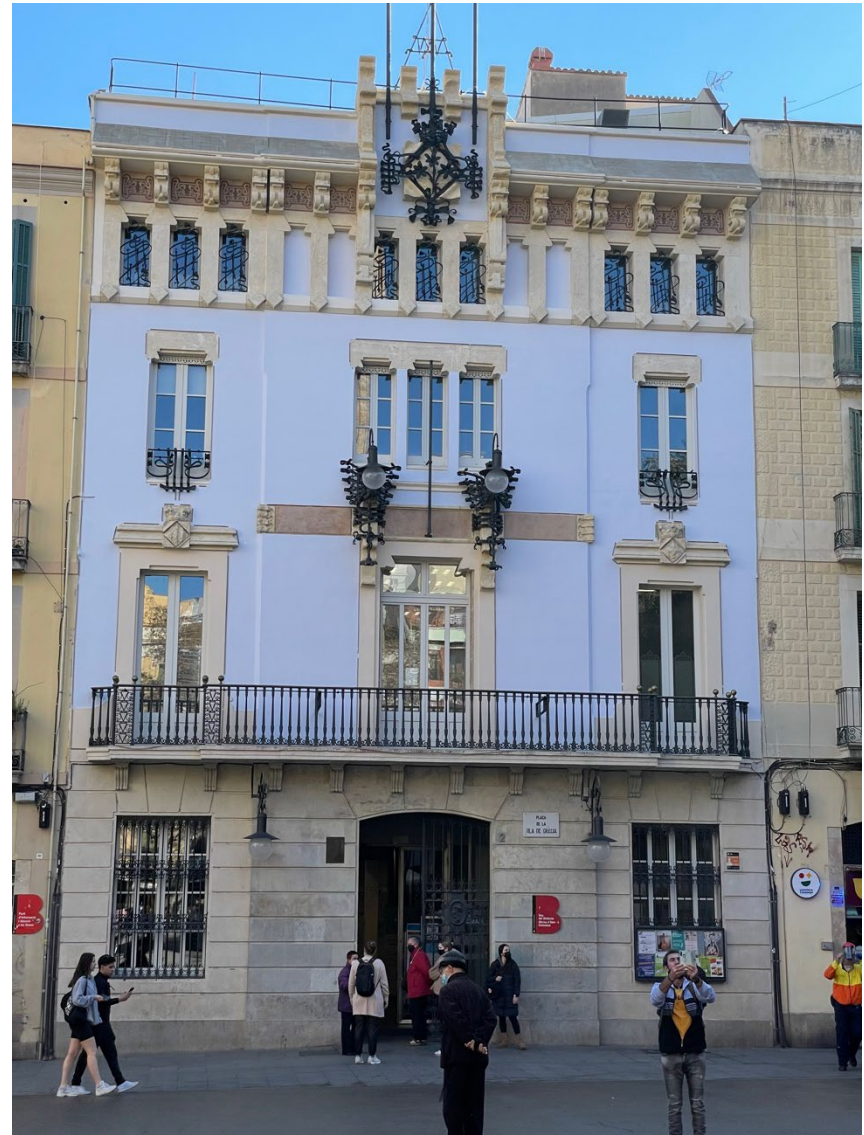
PL. DE LA VILA DE GRÀCIA 2

Es constata que la qualitat de la pedra no és molt bona i es deteriora fàcilment perdent els volums i alhora té una alteració cromàtica entre unes parts i unes altres importants.

Es porta a terme una restauració molt respectuosa amb el que hi ha, refent volums només en alguns punts concrets per tal que el conjunt no perdi sentit sense deixar-los perfectament refets.

Pel que a fa la es restauracions pictòriques es troben en alguns frisos les pintures en perfecte bon estat, i en alguns on els vestigis no són complets, però permet fer una aproximació al que hauria estat per tal que s'entengui el conjunt.

Pel que fa a la resta de parament no s'hi actua tot i que hagués estat recomanable fer-ho, aconsellant fer cales per tal de recuperar el seu cromatisme original.

També es fa constar que la il·luminació actual de la façana (amb mànegues de led al voltant de forats de façana i cornises d'aquesta) no és normativa i que des d'un punt de vista patrimonial caldria que fos eliminada y es fes un estudi per fer una proposta d'il·luminació adient i coherent amb l'edifici.

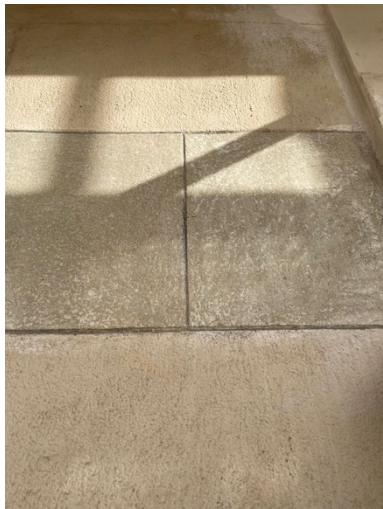
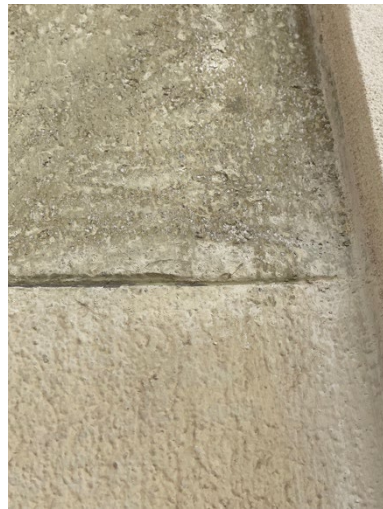
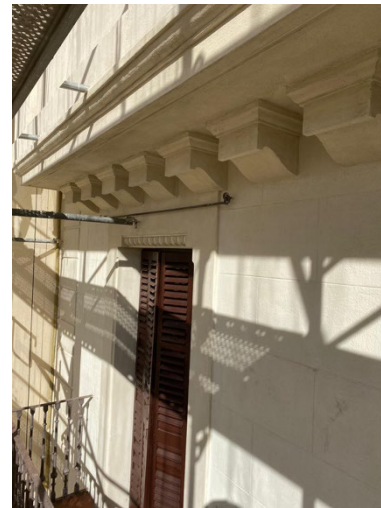
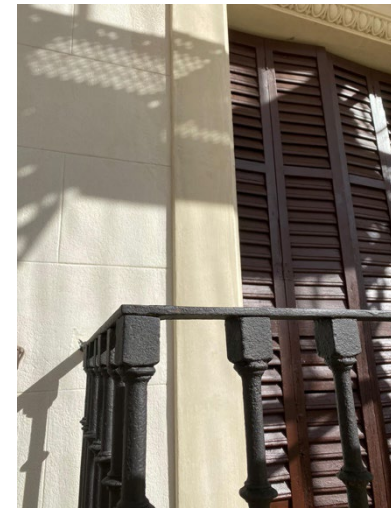
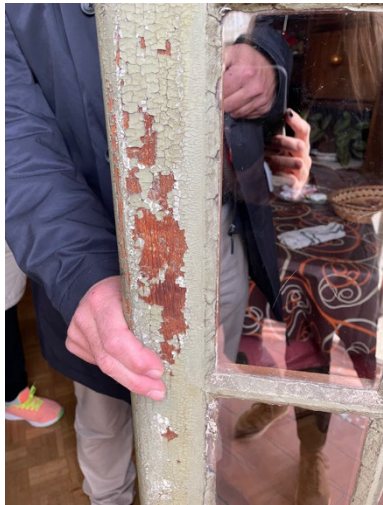
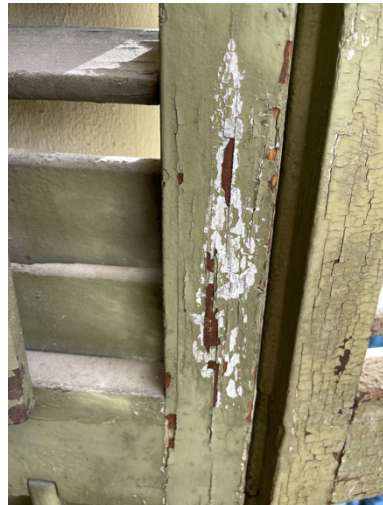
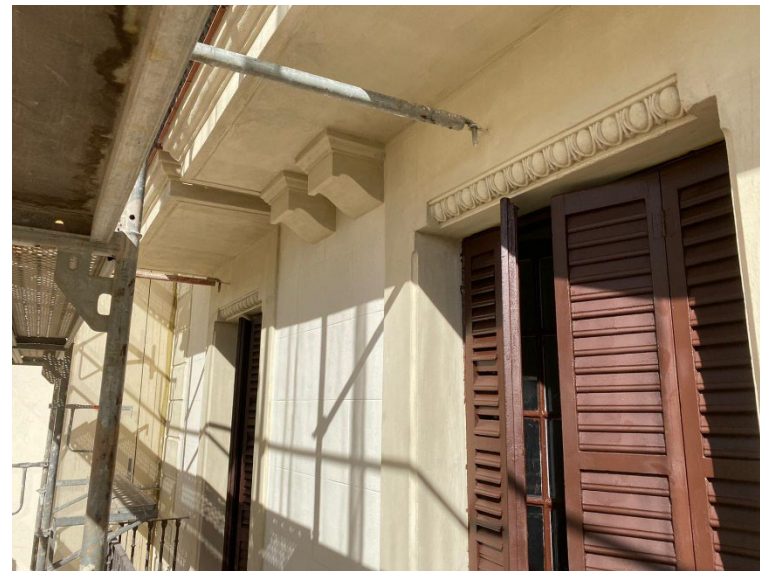
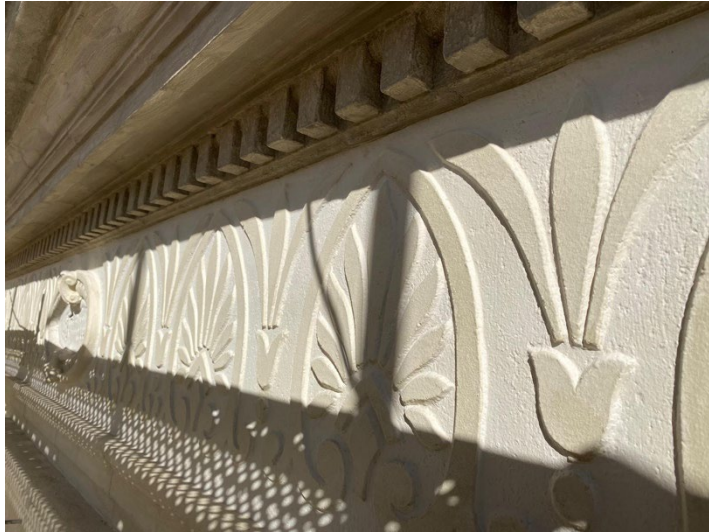
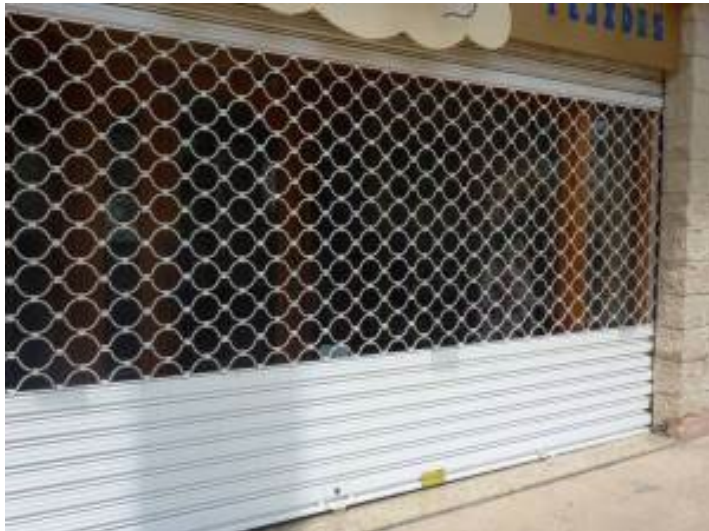
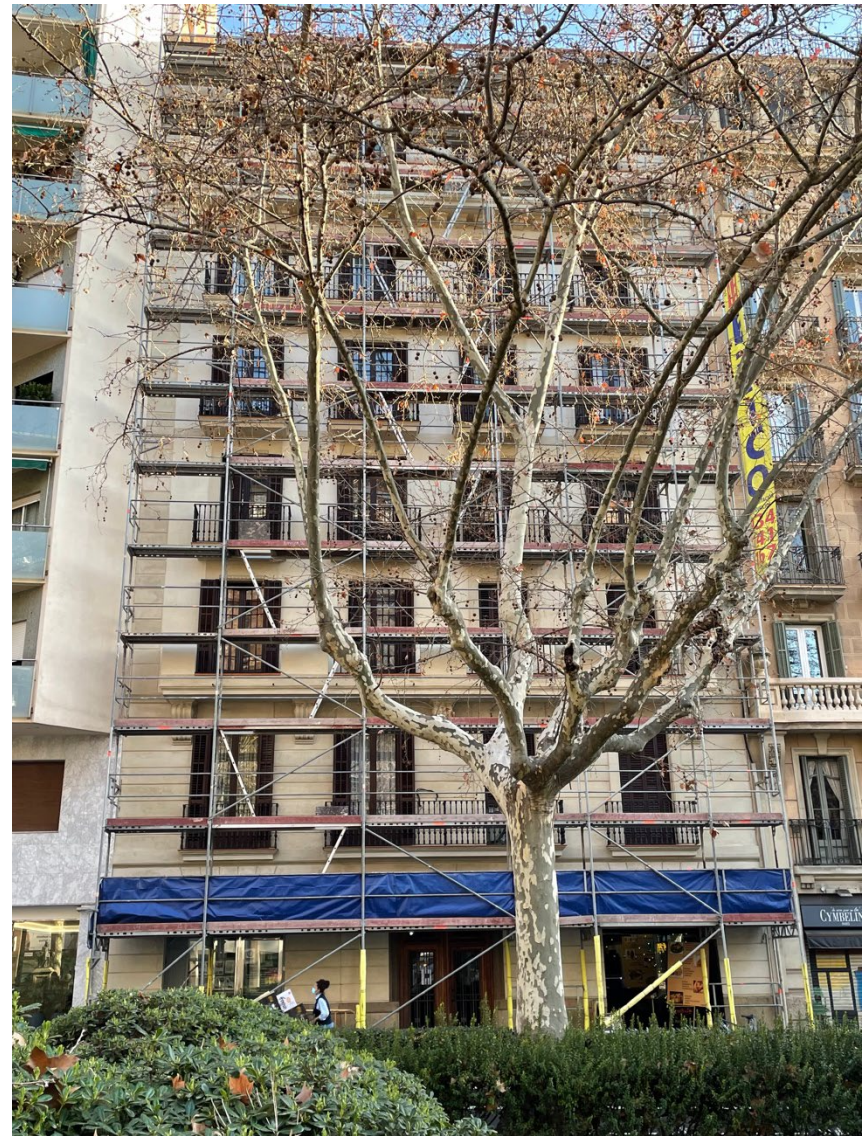
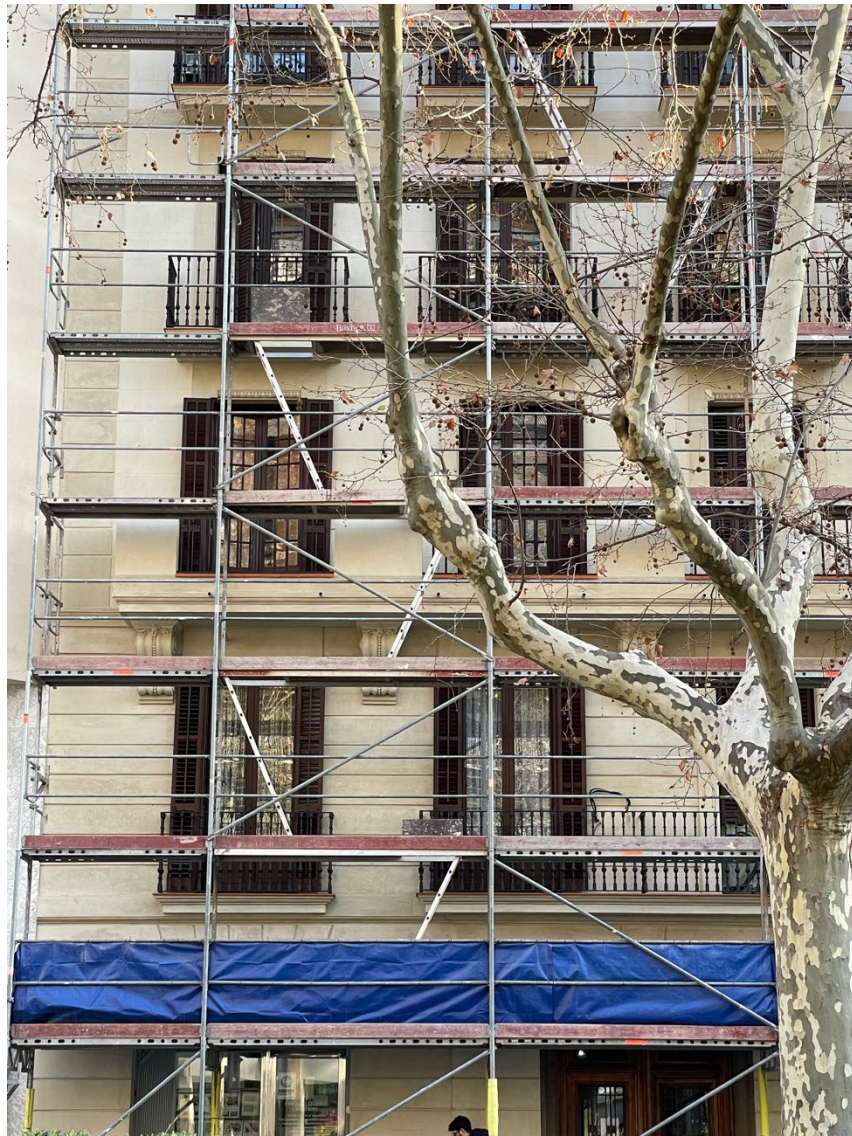
PG. SANT JOAN 136**DESCRIPCIÓ**

Es neteja la façana amb aigua i sabó neutre i es repiquen les parts soltes (el parament estava en força bon estat).

Es demana que els aparells sobreposats com plaques de façana, rètols de locals, tancaments de persianes no normatius i aires condicionats s'eliminin o es ressituin de forma correcta.

També es demana que les fusteries que s'han modificat en materials o composició és retornin al seu aspecte original.

Es fan cales per determinar el color original de la fusteria ja que l'estudi cromàtic indica un cromatisme però hi ha dubtes sobre si és el real i es verifica que el cromatisme no era verd sinó marró fosc.

Per altra banda un cop s'aplica la veladura d'acabat amb els codis cromàtics indicats també s'observa la manca de contrast entre parament i emmarcaments i es decideix pujar una mica la saturació dels emmarcaments per tal que quedi més contrastada la façana i no tant plana ja que es considera que no respon a l'aspecte original.

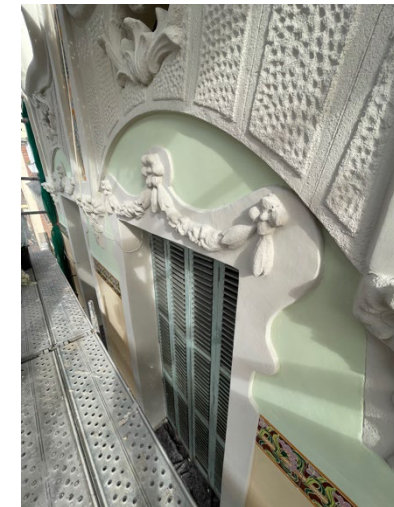
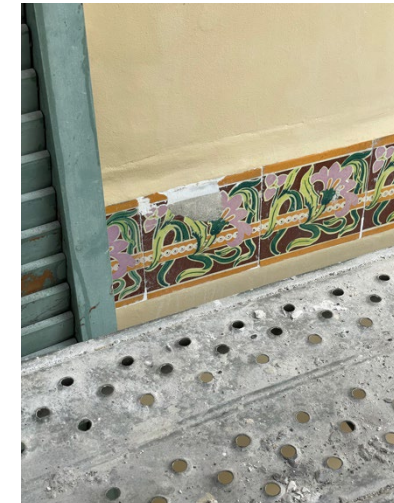
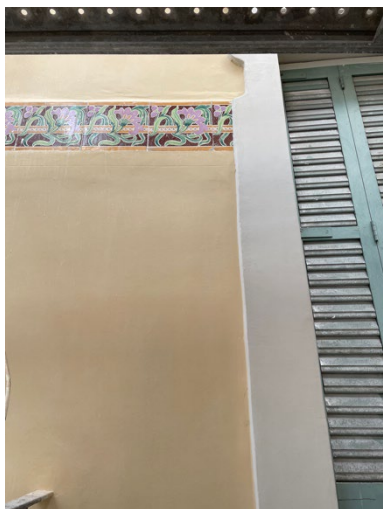
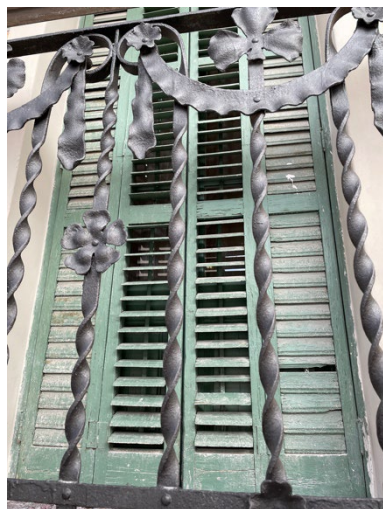
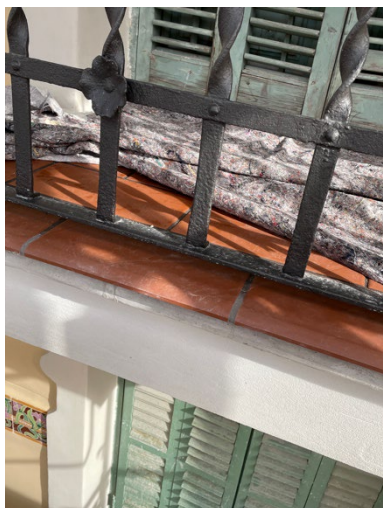
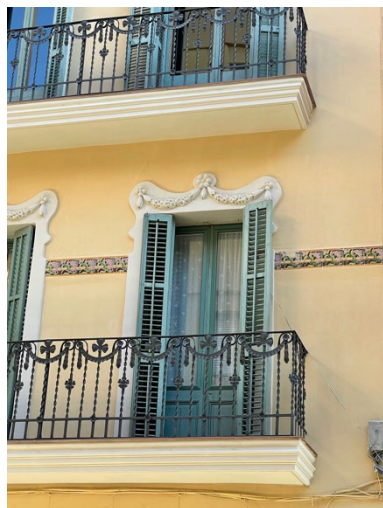
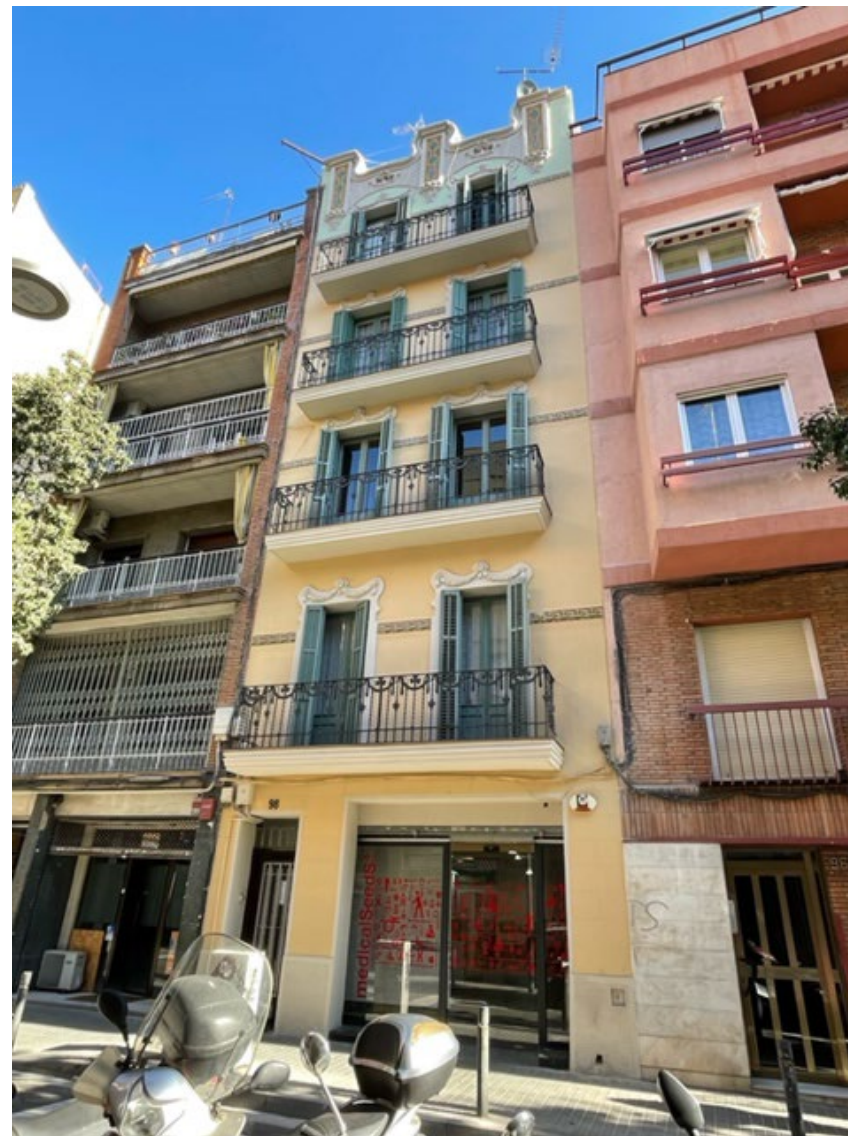
C. GALILEU 98**DESCRIPCIÓ**

Es visita l'edifici amb la restauració quasi acabada. Sembla que s'han aplicat pintures al silicat però una mica massa saturades. Si s'hagués pogut intervenir abans s'hagués insistit en aquest punt.

Pel que fa les decoracions ceràmiques de la façana estan en força bon estat. En alguna, puntualment, li manca alguna part però es decideix no intervenir-hi amb maquillatges i actuacions similars.

Per altra banda es detecta que en el passat es va actuar en les lloses dels balcons i que aquestes havien perdut completament la seva geometria. Se sol·licita que es recuperin.

També cal recuperar les composicions d'algunes de les fusteries de les balconeres on s'havien eliminat els quarterons.

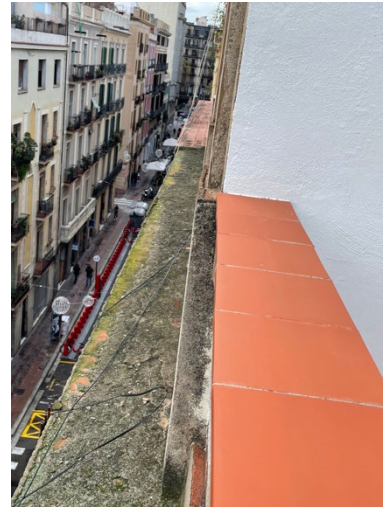
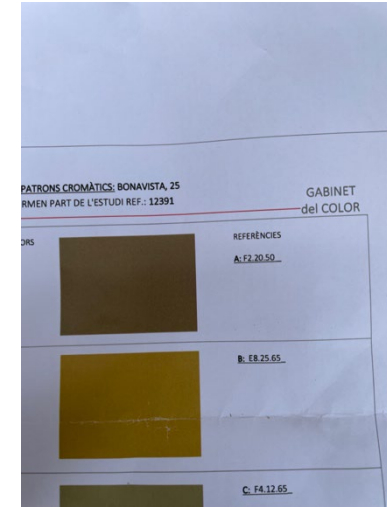
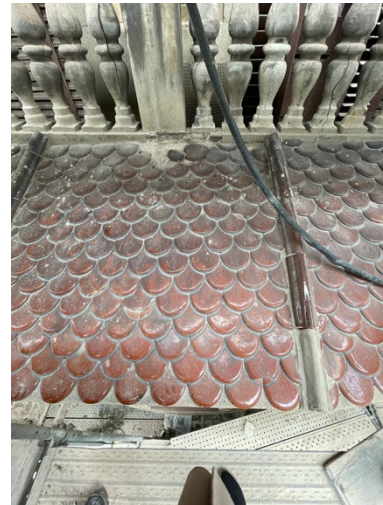
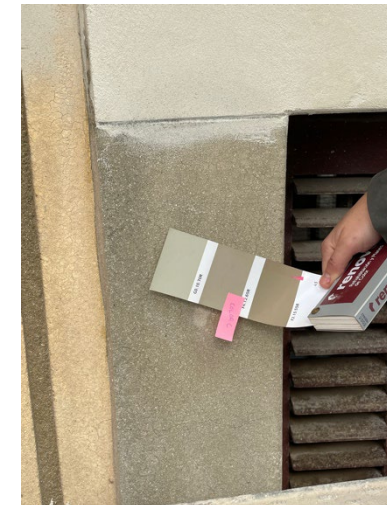
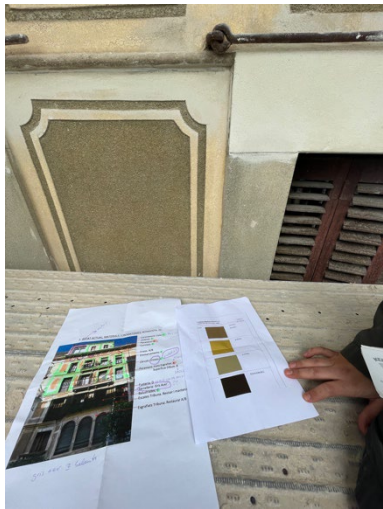
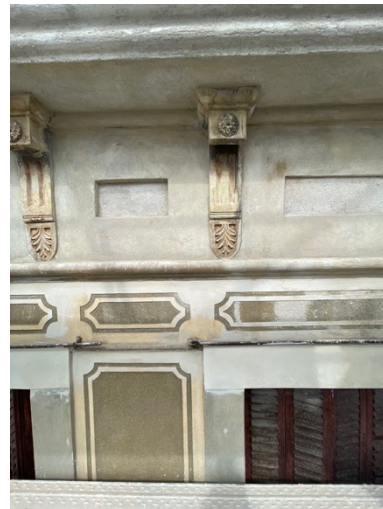
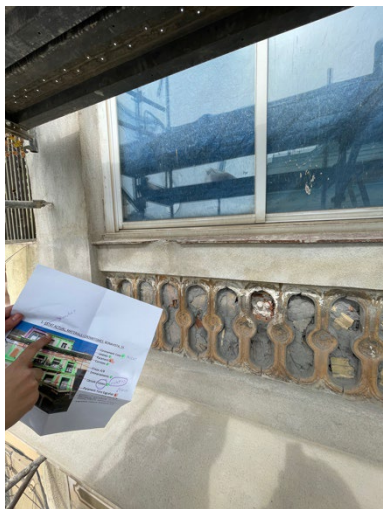
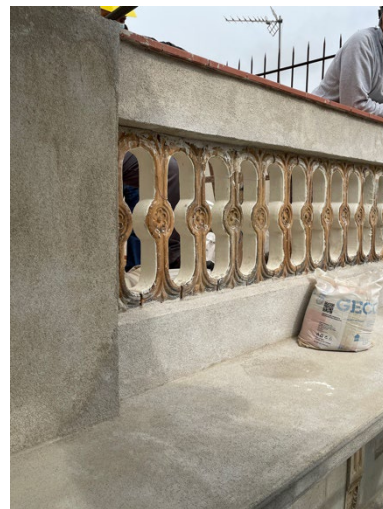
C. BONAVISTA 25

En el moment que es fa l'estudi ja s'ha executat la restauració de la façana posterior (amb no gaire mètode) i la divisió interior de l'habitatge.

La façana principal està bàsicament bruta però no hi ha hagut actuacions anteriors que l'hagin malmès.

Es fa una neteja amb aigua i sabó neutre i s'estudien tant els cromatismes proposats a l'estudi cromàtic com l'actuació en el sostre de la tribuna (amb moltes peces ceràmiques trencades on es decideix de substituir-les totes), també en balcons (caldrà treure el nou paviment sobreposat, una de les poques actuacions que s'havia fet en la façana) i recuperar algunes balustrades en mal estat.

Pel que fa a les fusteries, la voluntat és de fer-les totes noves mantenint composició, materialitat i cromatisme.

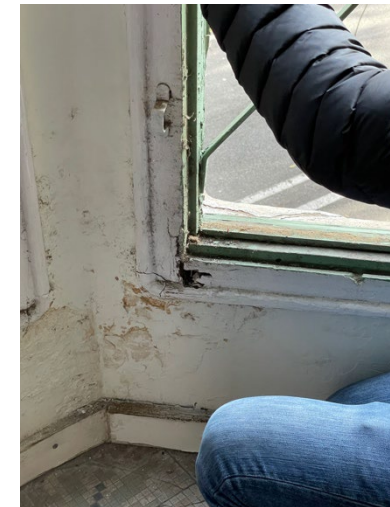
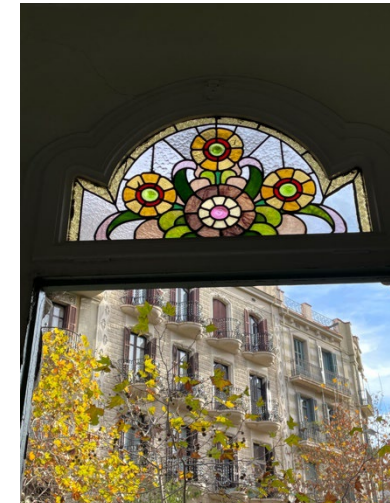
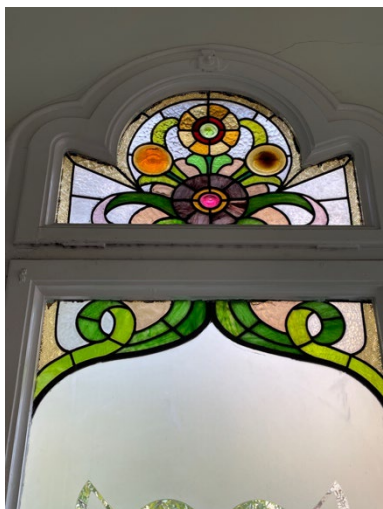
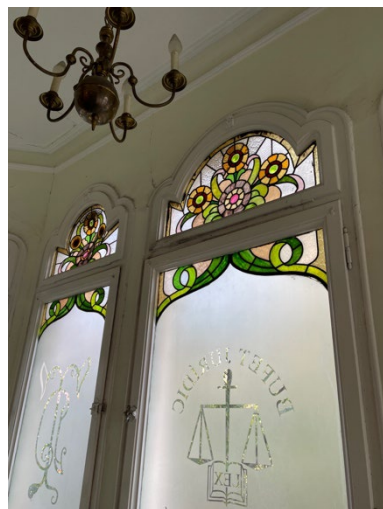
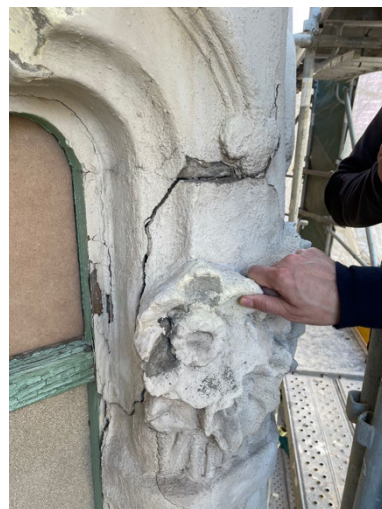
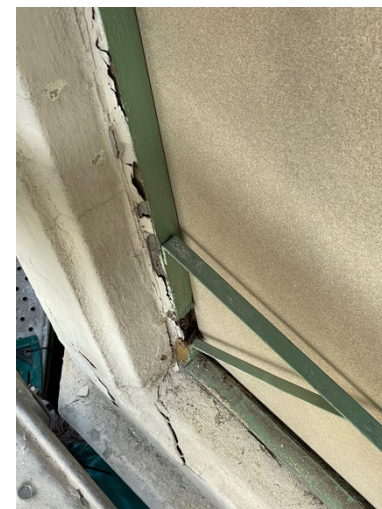
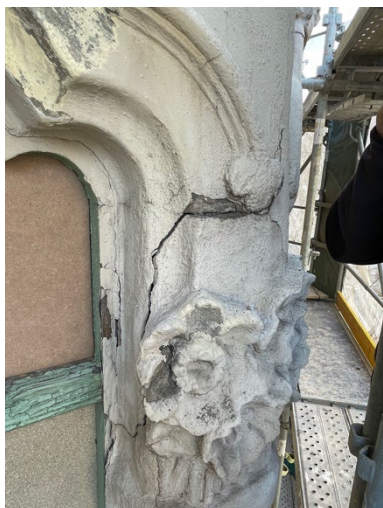
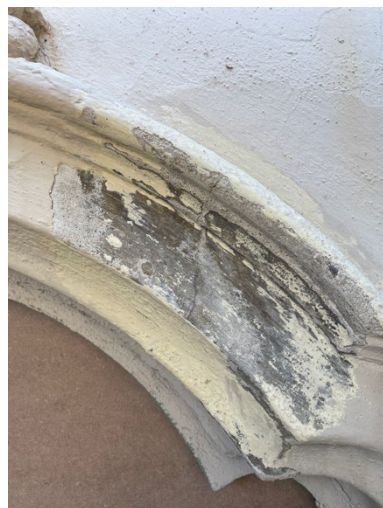
C. GIRONA 133**DESCRIPCIÓ**

S'analitza sobretot l'estat de les fusteries on es determina que els vitralls emplomats es desmuntaran, es restauraran a taller (sense canviar envidraments) i es tornaran a muntar.

Pel que fa a la tribuna es detecten moltes patologies als brancals de les finestres per la seva esveltesa.

Es proposa intervenir en les esquerdes més superficials amb morter de calç hidràulica per tal que siguin un element elàstic i en aquells punts que les patologies siguin més severes fer-ho amb varilles de fibra de vidre, evitant al màxim intervenir amb varilles d'acer inoxidable.

El parament caldrà decapar-lo i aplicar pintures minerals en veladura seguint els cromatismes acordats a l'estudi cromàtic.

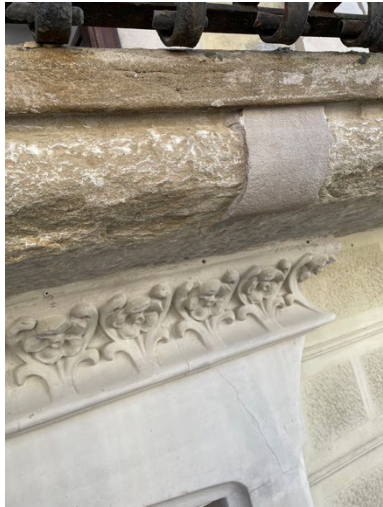
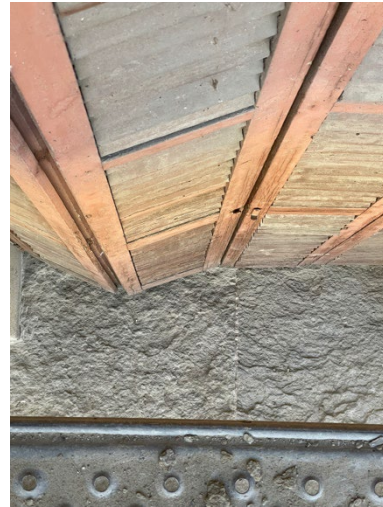
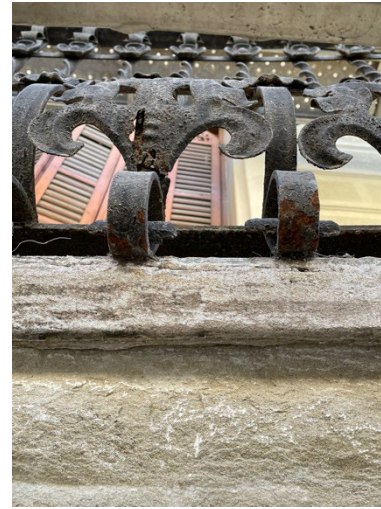
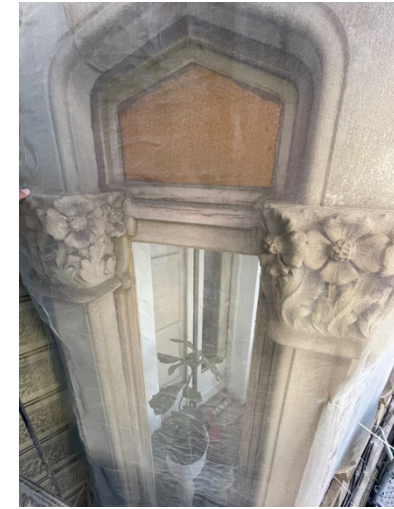
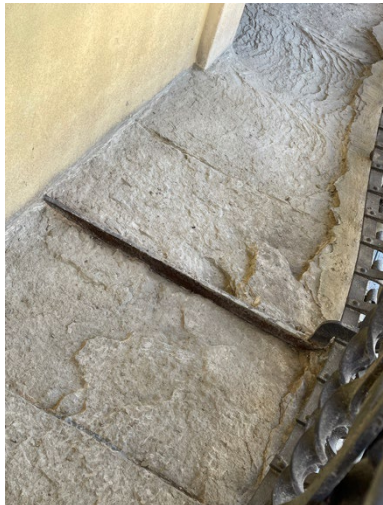
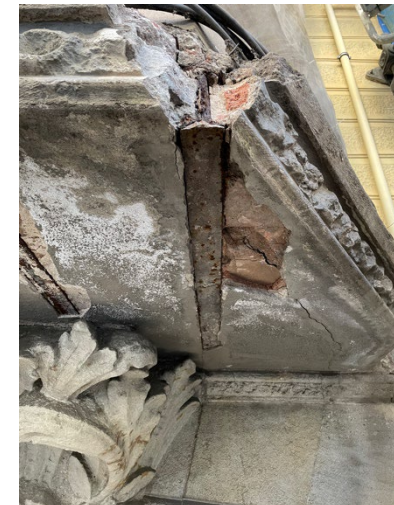
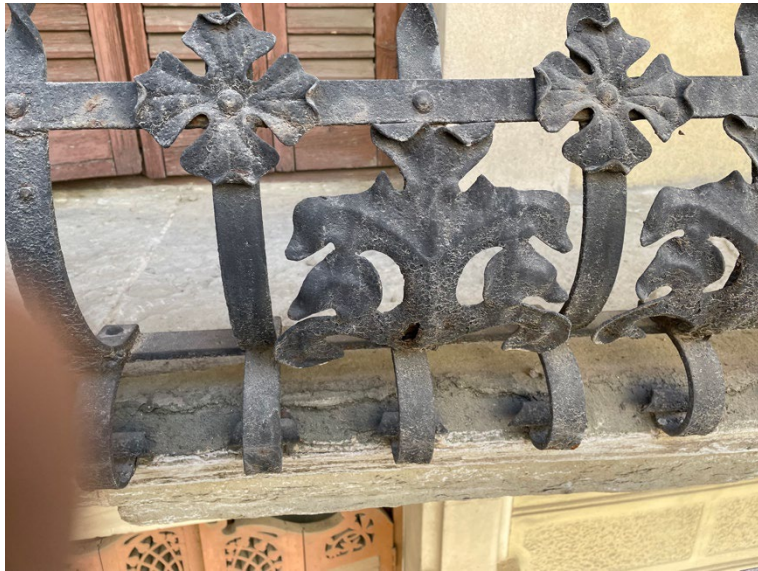
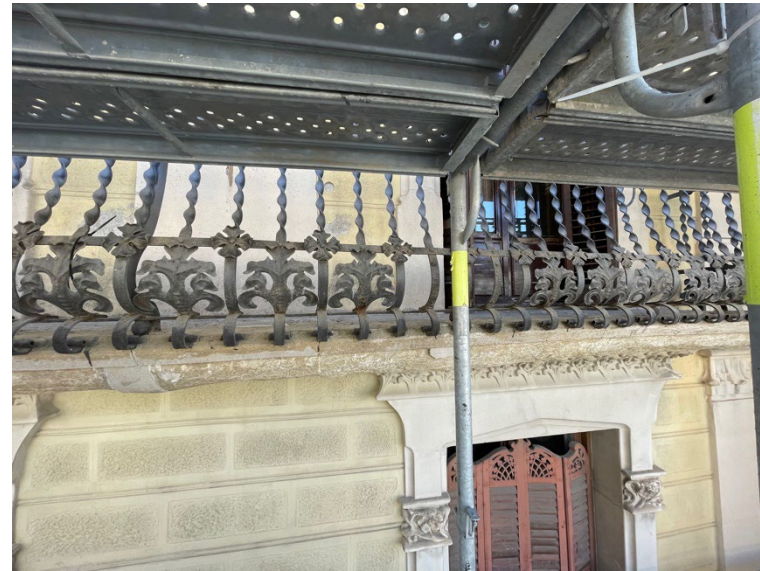
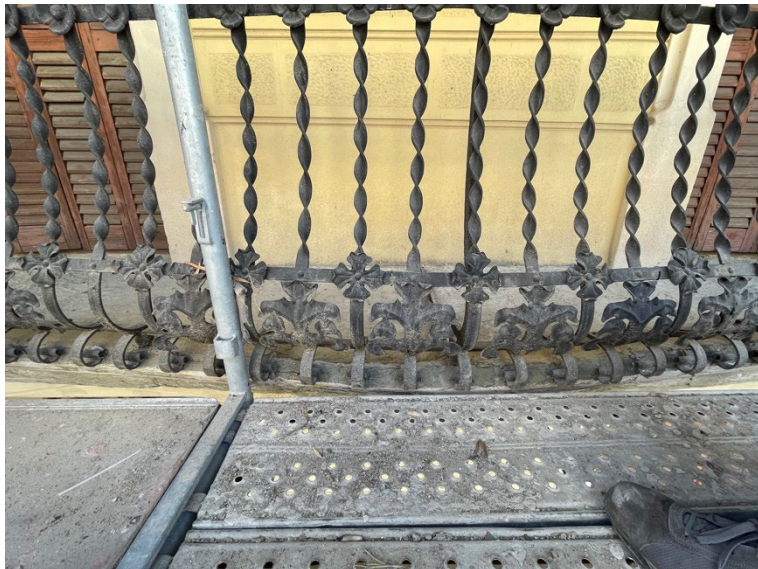
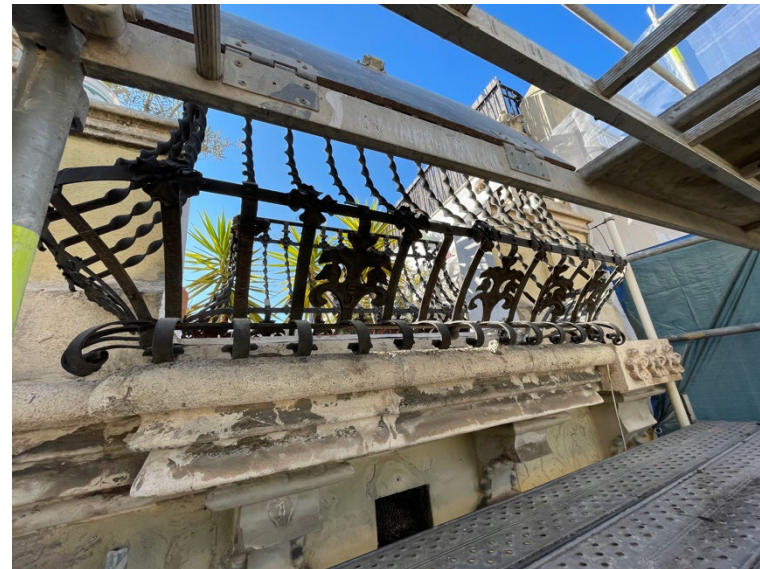
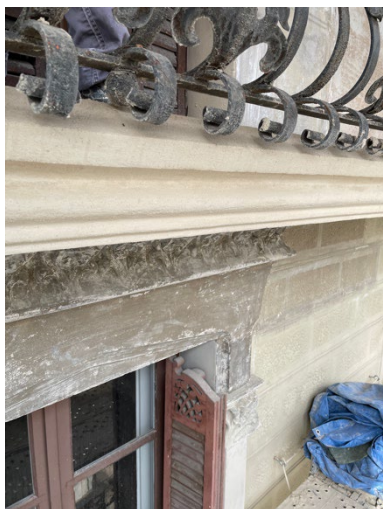
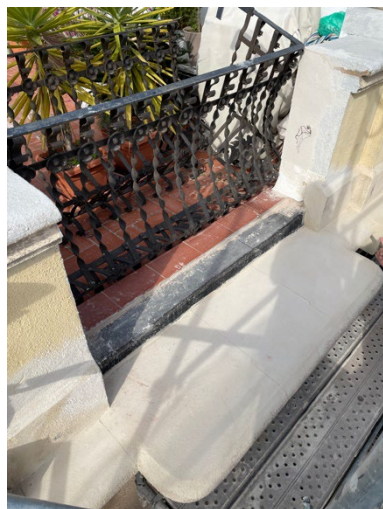
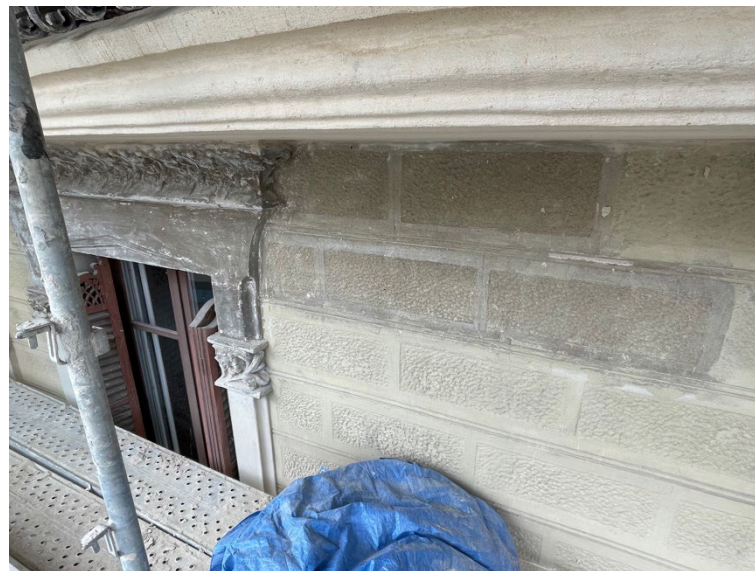
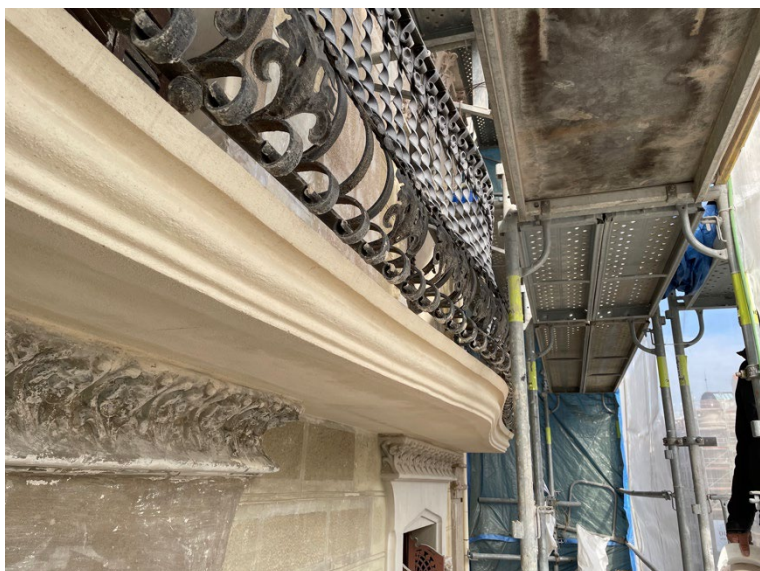
C. GRAN DE GRÀCIA 51

Pel que fa al parament ens trobem amb un edifici que està sobretot brut i amb crosta negra però sense actuacions prèvies que l'hagin malmès en el parament. En canvi en els balcons s'observa unes actuacions prèvies amb materials no compatibles i que no han deixat transpirar la pedra i han fet que aquesta es degradés completament provocant la seva exfoliació.

Hi ha elements de ferro en mal estat i alguns desapareguts. S'acorda que es restauraran els existents i no es reposaran els que manquin.

Hi ha balcons molt llargs on les baranes fimbregen tot i existir un tirant embegut a la llosa de balcó que no s'eliminarà ni es reforçarà per tal de mantenir els elements originals de la façana.

Sobre les fusteries de façana la DF ens informa que no hi ha actuació prevista però s'observa el mal estat d'algunes de les persianes de llibret.

S'analitza l'actuació a les lloses dels balcons, reconstruint-les amb la geometria original.

Pel que fa al parament es neteja amb aigua i sabó neutre i s'estudiarà amb l'equip de restauració si els cromatismes proposats a l'estudi cromàtic s'ajusten a la realitat.
