**Fitxes d'anàlisi de l'accessibilitat de les finques  
residencials del Barri de Sant Antoni**

# ANÀLISI DE L'ACCESSIBILITAT DE LES FINQUES DEL BARRI DE SANT ANTONI

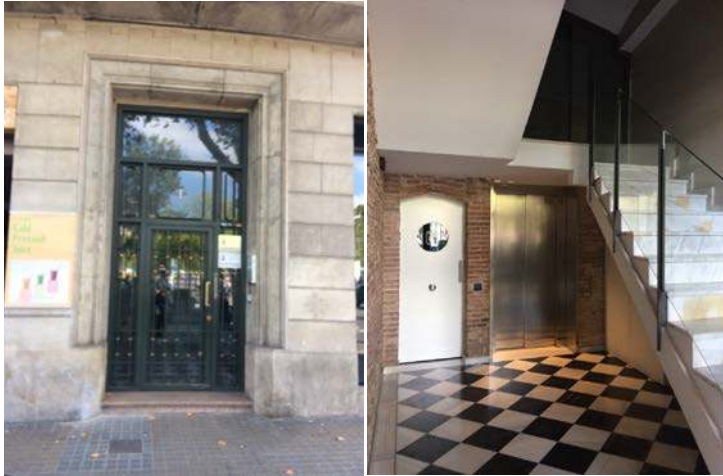
ID ILLA / FINCA: 1/1

DIAGNÒSTIC: **Inaccessible (adaptable)**

L'únic element que fa inaccessible aquesta finca és el graó aïllat davant la porta d'accés. Per tal de fer-lo adaptable, s'hauria de fer un recorregut alternatiu practicable, mitjançant rampa.

Amb obstacles; inaccessible

*Comentaris: Graó de 13cm, en sentit descendent des de vorera.*

*Comentaris: Cabina d'ascensor 120x120cm (mides interiors)*

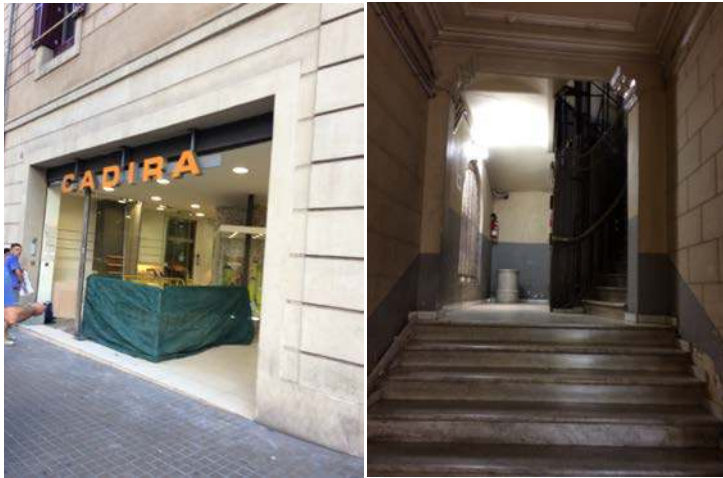
ID ILLA / FINCA: 1/2

DIAGNÒSTIC: Inaccessible (adaptable)

Amb obstacles; practicable

*Comentaris: L'accés a la porta d'accés a la finca és a través de l'aparador d'una botiga de sabates. Graó entre 4-12cm, en sentit ascendent des de vorera.*

Amb escales (més de tres graons seguits)

*Comentaris: 3 + 5 graons fins arribar a l'ascensor. En el cas que no hi hagi soterrani, es podria fer arribar l'ascensor fins a cota accés carrer. En última instància es podria instal·lar una plataforma remunta-escales.*

*Comentaris: Cabina d'ascensor 70x120cm, de planta irregular o doble porta amb pas menor a 80cm que s'obra cap a l'interior de la cabina.*

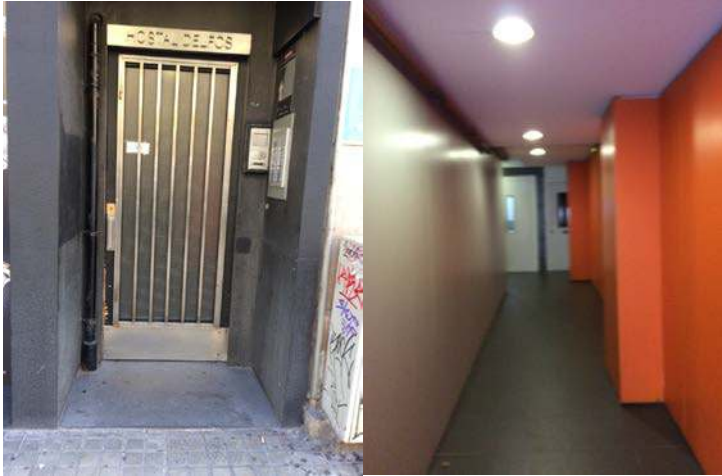
ID ILLA / FINCA: 1/3

DIAGNÒSTIC: **Accessible**

Ascensor - dimensions reduïdes

Comentaris: Cabina d'ascensor 86x108cm.

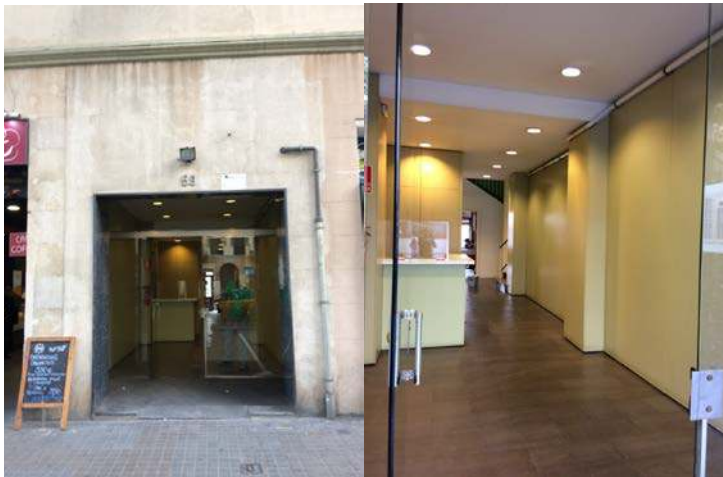
ID ILLA / FINCA: 1/4

DIAGNÒSTIC: **Accessible**

Recorregut alternatiu accessible

*Comentaris: Graó 6-8cm resolt amb rampa en el tram central*

*Comentaris: Cabina d'ascensor 85x120cm*

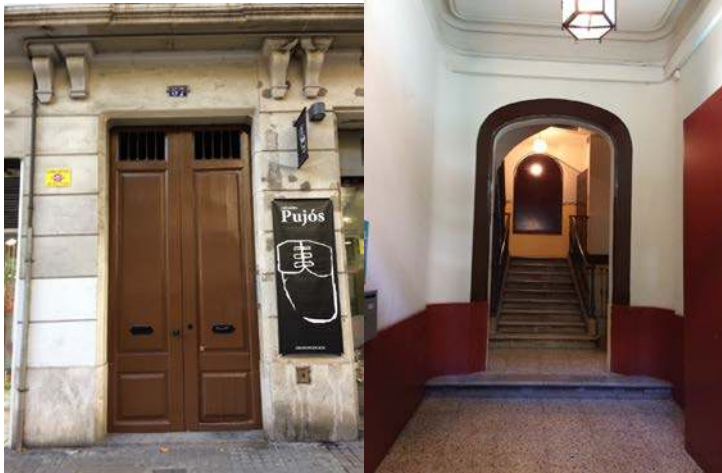
ID ILLA / FINCA: 1/ 5

DIAGNÒSTIC: **Inaccessible (adaptable)**

Comentaris: Porta de dues fulles grans, generalment fixes i una d'elles s'obre només una part més petita restant un marc inferior. Per tal que sigui accessible requereix l'obertura de la fulla gran.

Comentaris: Un graó aïllat, de fàcil solució mitjançant rampa

Comentaris: Forat d'escala 150x210cm, amb possibilitat d'instal·lar ascensor.

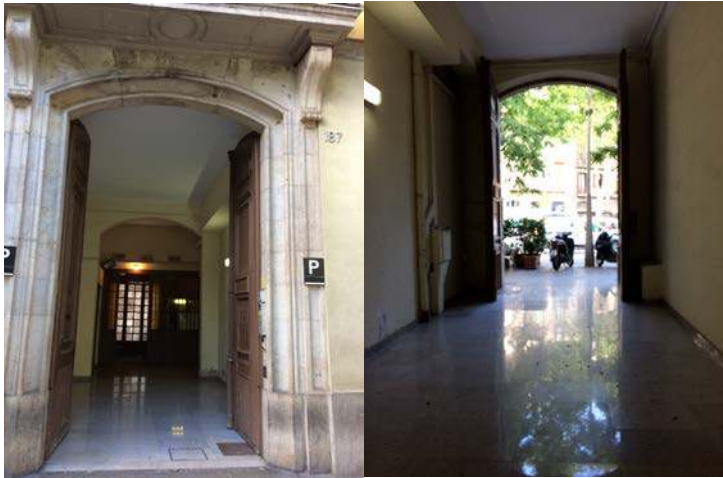
ID ILLA / FINCA: 1/7

DIAGNÒSTIC: **Inaccessible (adaptable)**

Comentaris: Porta de dues fulles grans, generalment fixes i una d'elles s'obre només una part més petita restant un marc inferior. Per tal que sigui accessible requereix l'obertura de la fulla gran. Les dues fulles es troben SEMPRE obertes.

Comentaris: Tot i que el forat d'escala és de dimensions molt reduïdes, el pati interior sí que té dimensions adequades per la instal·lació d'un ascensor que comuniqui amb el nucli d'escala.

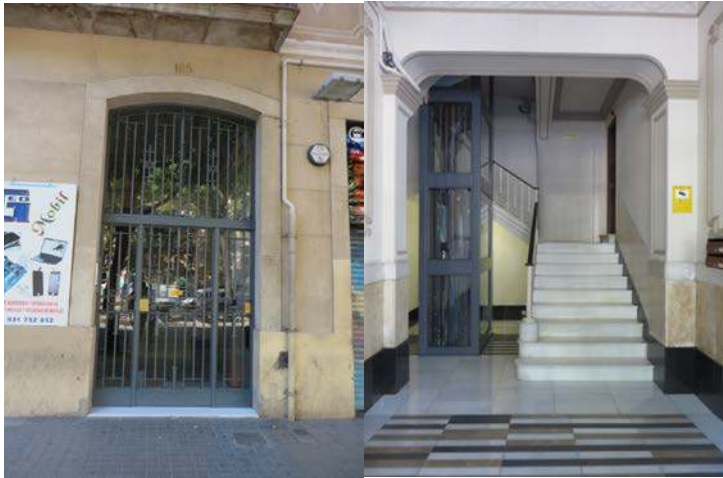
ID ILLA / FINCA: 1/ 8

DIAGNÒSTIC: **Accessible**

Comentaris: Cabina d'ascensor 57x80cm.

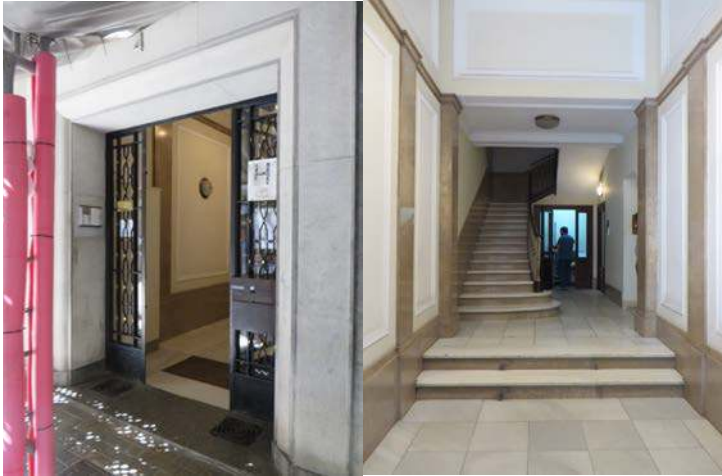
ID ILLA / FINCA: 1/9

DIAGNÒSTIC: **Inaccessible (adaptable)**

*Comentaris: Graó 4cm en sentit ascendent des de la vorera*

*Comentaris: 2 graons aïllats, solucionables mitjançant rampa*

*Comentaris: Cabina d'ascensor 120x120cm.*

*Muntacàrregues 120x120cm que arriba fins a la planta àtic.*

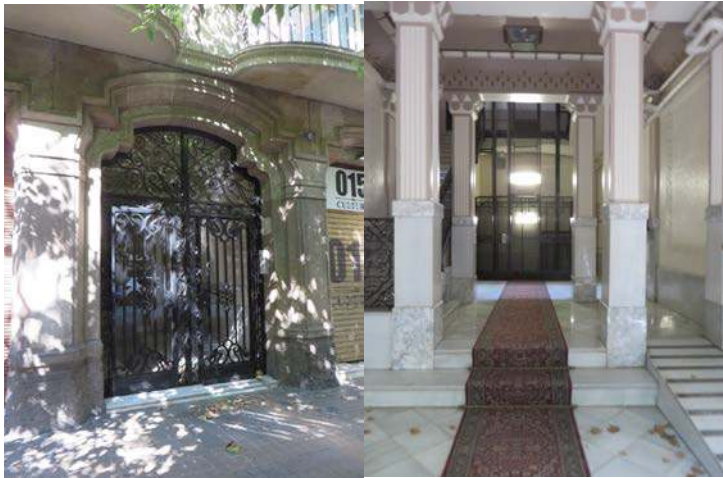
ID ILLA / FINCA: 1/ 10

DIAGNÒSTIC: **Practicable (millorable)**

*Comentaris: Graó de 12cm en sentit ascendent des del carrer, amb rampa just encarad davant de la porta d'accés*

*Comentaris: Desnivell de 2 graons amb rampa alternativa (amplada mínima 72cm) sense baranes*

*Comentaris: Cabina d'ascensor 100x130cm.*

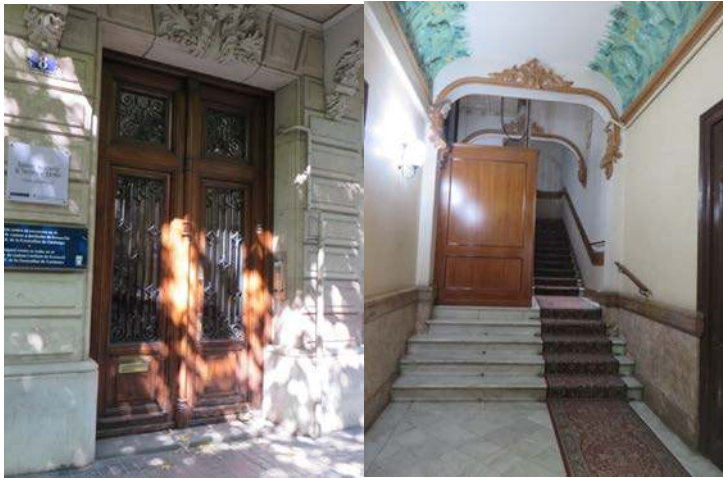
ID ILLA / FINCA: 1/ 11

DIAGNÒSTIC: **Inaccessible (adaptable)**

*Comentaris: Graó de 5cm en sentit ascendent des del carrer.*

*Comentaris: Porta de dues fulles grans, generalment fixes i una d'elles s'obre només una part més petita (65cm) restant un marc inferior. Per tal que sigui accessible requereix l'obertura de la fulla gran.*

*Comentaris: Desnivell de 5 graons fins a l'ascensor. En el cas que no hi hagi soterrani, es podria fer arribar l'ascensor fins a cota accés carrer. En última instància es podria instal·lar una plataforma remunta-escapes.*

*Comentaris: Cabina d'ascensor 88x100cm.*

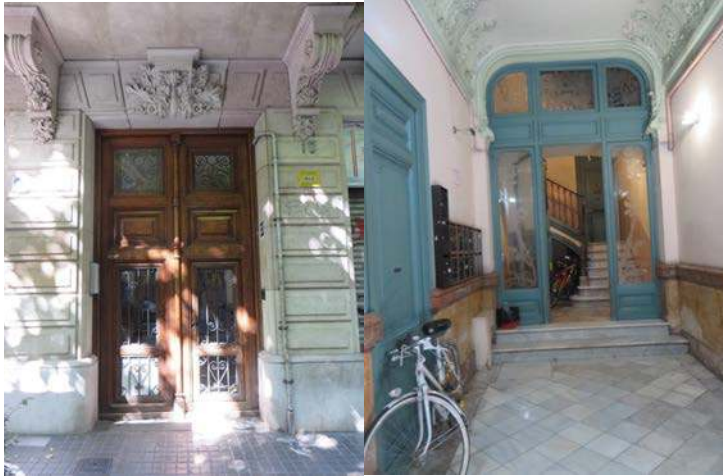
ID ILLA / FINCA: 1/12

DIAGNÒSTIC: **Inaccessible**

Comentaris: Porta de dues fulles grans, generalment fixes i una d'elles s'obre només una part més petita (65cm) restant un marc inferior. Per tal que sigui accessible requereix l'obertura de la fulla gran.

Comentaris: Desnivell de 2 graons fins a l'escala.

Comentaris: Forat d'escala de dimensions molt reduïdes

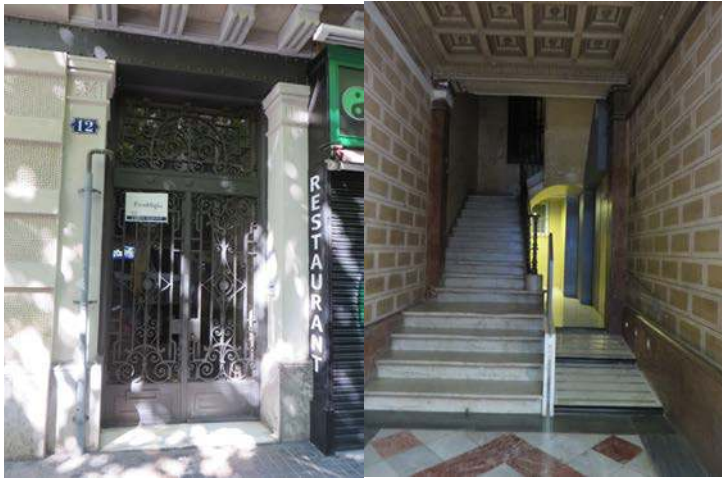
ID ILLA / FINCA: 1/13

DIAGNÒSTIC: **Practicable (millorable)**

Comentaris: Porta de dues fulles grans, generalment una d'elles fixe. Per tal que sigui accessible requereix l'obertura de les dues fulles gran. (72cm de pas)

Comentaris: Rampa esglaonada amb 2 graons/replans en sentit ascendent fins arribar a l'ascensor

Comentaris: Dimensions de la cabina 95x75cm

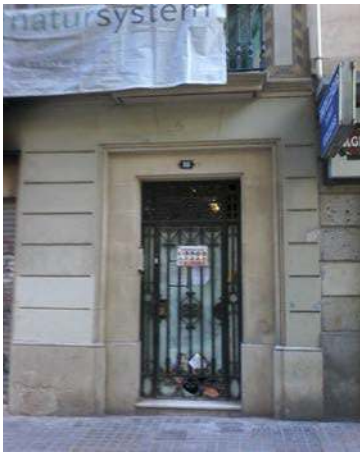
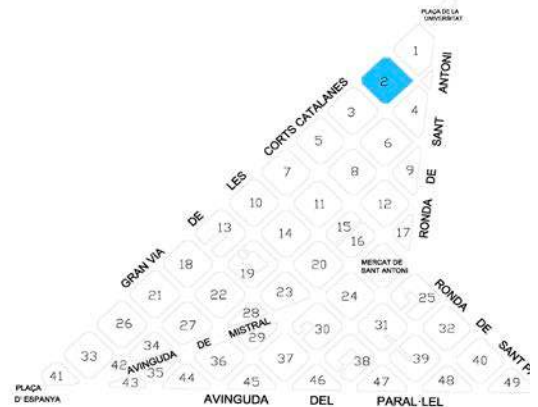
DIAGNÒSTIC: Inaccessible (adaptable)

No s'ha pogut accedir per trobar-se en obres. Per defecte es classifica com a "adaptable"

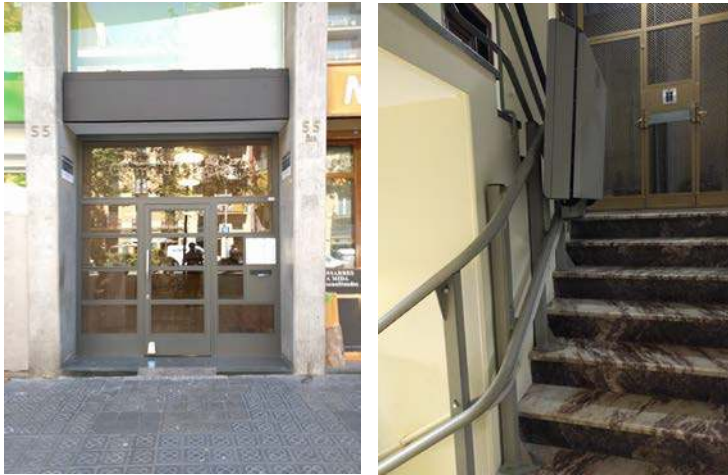
DIAGNÒSTIC: **Practicable (millorable)**

Segons ens informen, hi ha dos veïns que no poden entrar i sortir de l'edifici
