ANÀLISI DE L'ACCESSIBILITAT DE LES FINQUES DEL BARRI DE SANT ANTONI

Plànol detall - ILLA 11

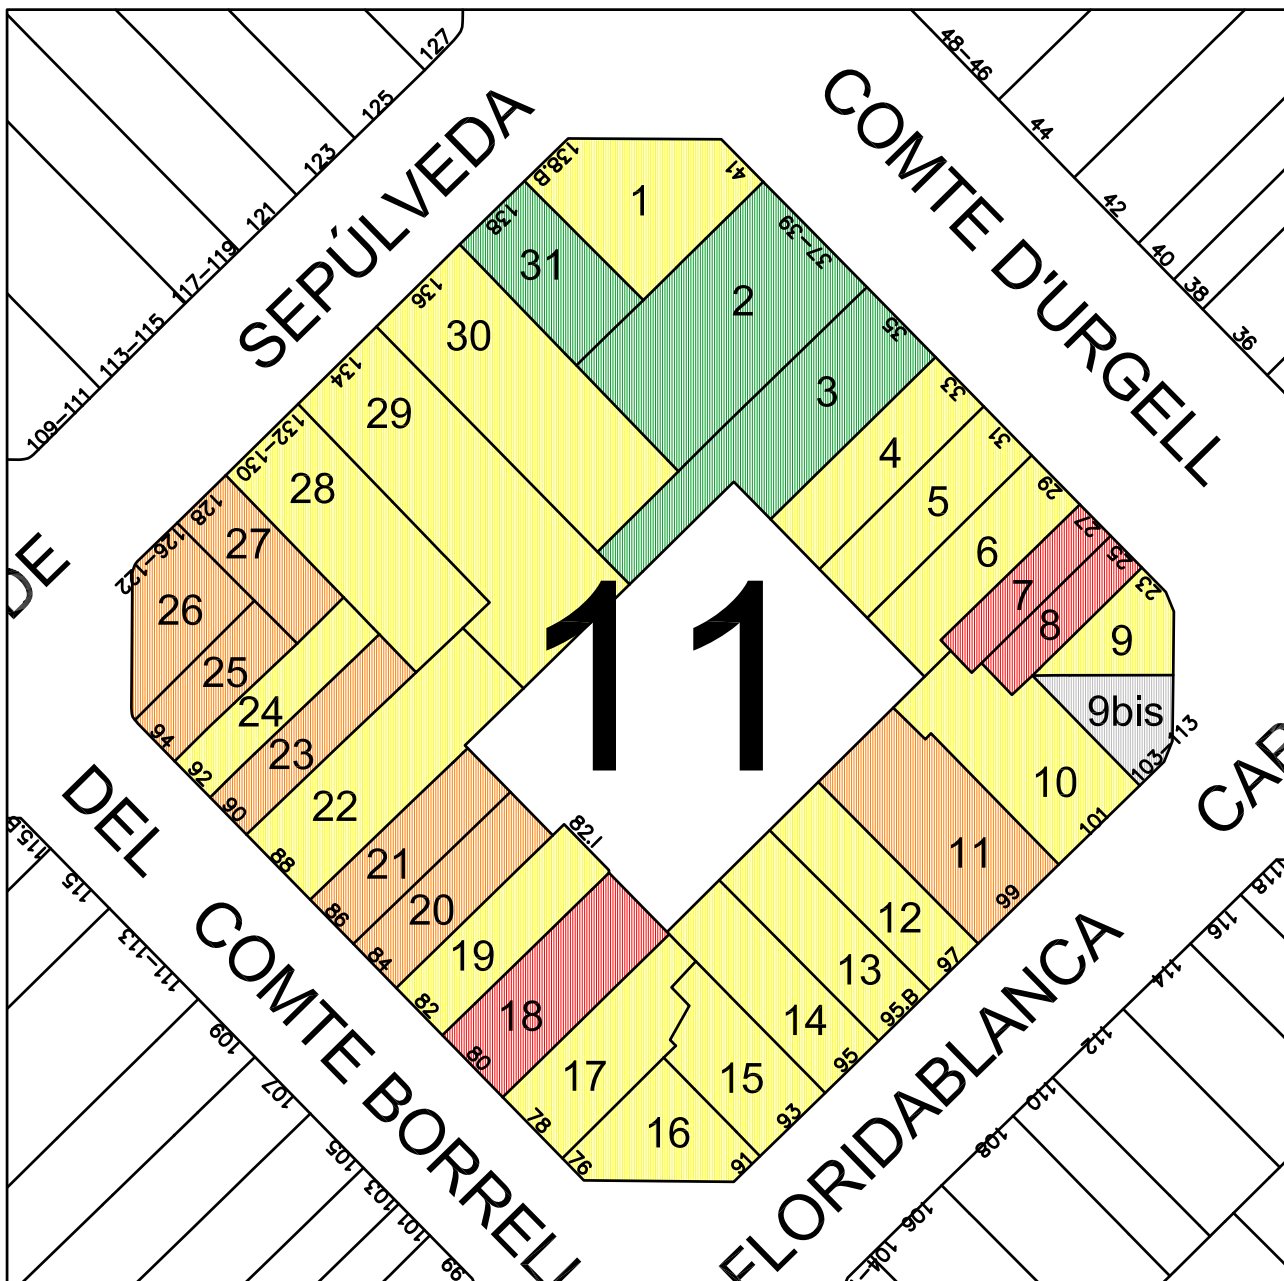
- Accessible
- Practicable - millorable
- Inaccessible - adaptable
- Inaccessible
- No habitatge

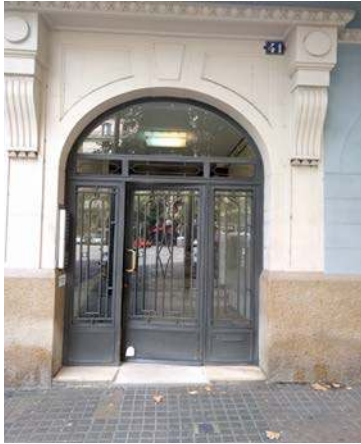
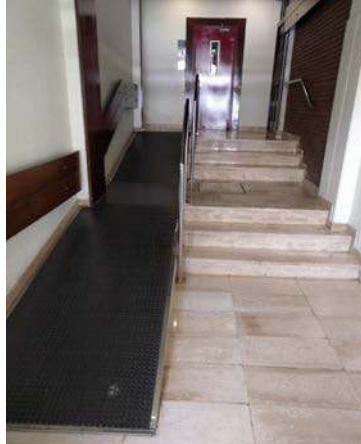
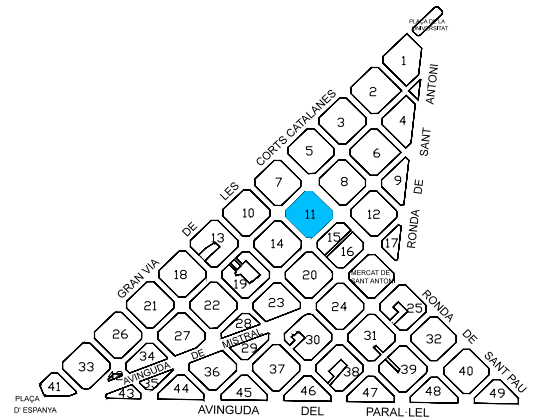
ADREÇA: C/ Urgell 41

DIAGNÒSTIC: **Practicable (millorable)**

Recorregut alternatiu practicable

Comentaris: Rampa del 4% just davant de la porta, sense replà previ, com a alternativa al graó d'accés existent. Problema de no permetre l'accés a l'interfon

Comentaris: Recorregut alternatiu practicable de dos trams de rampes amb un 11% de pendent, aquest recorregut no té baranes contínues ni sòcols de seguretat.

Ascensor - dimensions reduïdes

Comentaris: Dim.porta: 70cm dim.caixa: 80x120

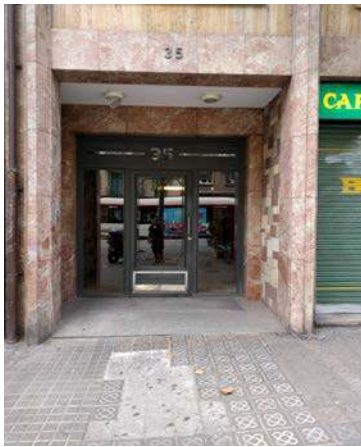
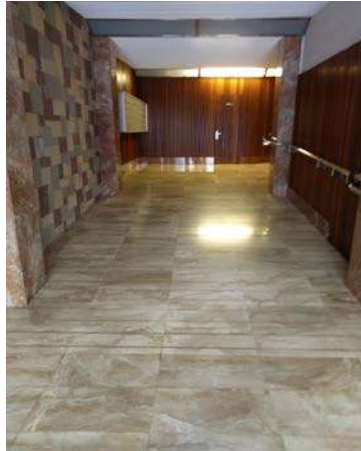
ADREÇA: C/ Urgell 35

DIAGNÒSTIC: Accessible

Comentaris: El vestíbul té dos trams amb el paviment amb pendent. El primer tram el pendent és del 3% i el segon del 5%. Hi ha un passamà de suport, tot i que no de forma continua i només en un costat.

Comentaris: No s'ha pogut accedir a l'ascensor perquè funcionava amb clau.

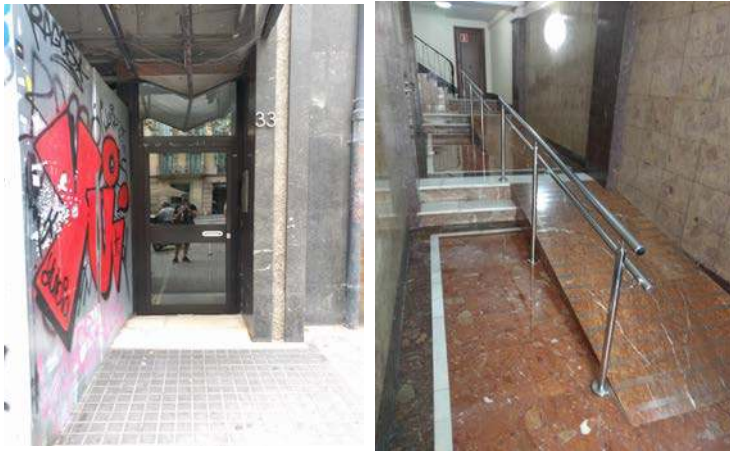
ID ILLA / FINCA: 11/ 4

DIAGNÒSTIC: **Practicable (millorable)**

Comentaris: Recorregut alternatiu practicable de dos trams de rampes amb un 8% de pendent, i amb passamà (a doble alçada) només a la banda exterior

Comentaris: Dim.porta: 60cm dim.caixa: 120x80

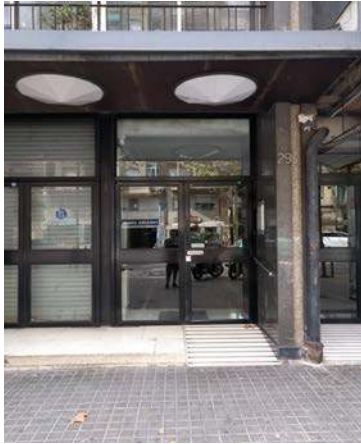
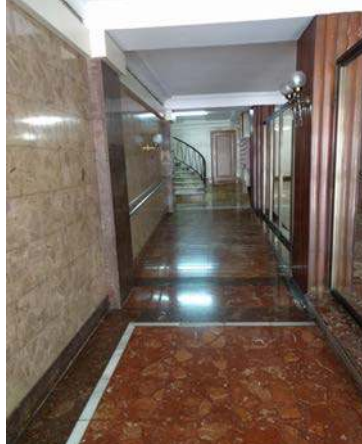
ADREÇA: C/ Urgell 29

DIAGNÒSTIC: **Practicable (millorable)**

Amb obstacles; practicable

Comentaris: Rampa davant l'accés del 5% amb passamà en un sol costat i sense replà davant la porta.

Comentaris: El vestíbul té un tram amb el paviment amb pendent del 5% amb passamà en un sol costat del recorregut.

Ascensor - dimensions reduïdes

Comentaris: Dim.porta: 60cm dim.caixa: 90x95

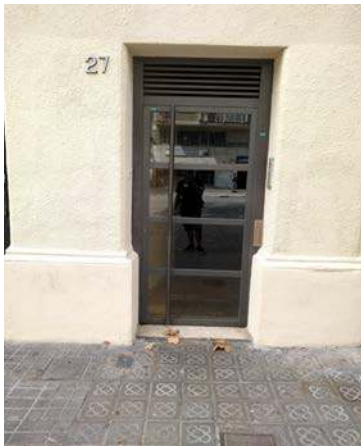
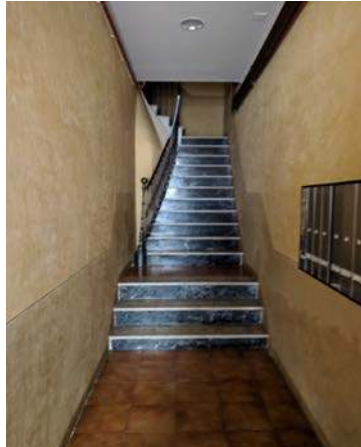
ADREÇA: C/ Urgell 27

DIAGNÒSTIC: **Inaccessible**

Amb obstacles; practicable

Comentaris: Graó de 3cm davant de l'accés a la finca.

Amb obstacles; inaccessible

Comentaris: Hi ha tres graons previs al nucli de comunicació vertical.

Sense ascensor (escales sense forat d'escala)

Comentaris: Es considera que el nucli de comunicació vertical no té espai suficient per un ascensor, ja que el forat d'escala és de 60x100, molt reduït

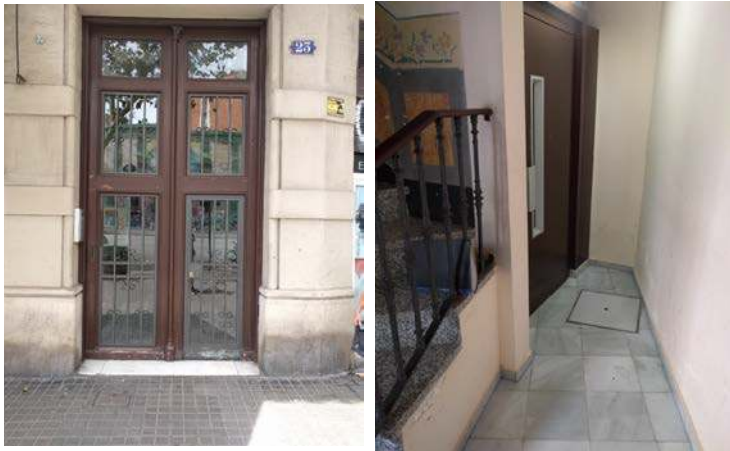
ID ILLA / FINCA: 11/ 9

DIAGNÒSTIC: **Practicable (millorable)**

Comentaris: Porta de dues fulles de 57cm. Una d'elles es troba fixa, per tal que sigui accessible requereix l'obertura d'ambdues fulles.

Comentaris: Tot el recorregut pel vestíbul és a peu planer, només a destacar que l'accés a l'ascensor queda en un racó d'amplada molt reduïda

Comentaris: Dim.porta: 70cm dim.caixa: 90x90

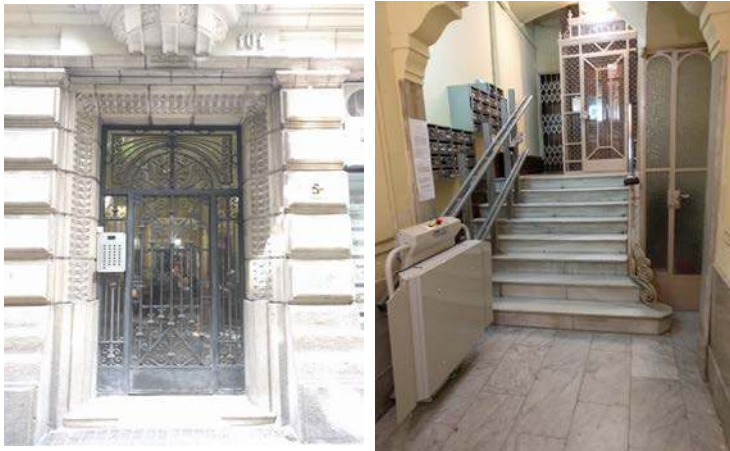
ID ILLA / FINCA: 11/ 10

DIAGNÒSTIC: **Practicable (millorable)**

Comentaris: S'ha habilitat una rampa com a alternativa al graó d'accés existent, just davant de la porta, sense replà previ i del 5%. No es permet l'accés a l'interfon

Comentaris: Per salvar el tram d'escales del vestíbul que hi ha per arribar fins l'ascensor, s'ha instal·lat una plataforma remunta-escales.

Comentaris: Dim.porta: 65cm ; dim.caixa: 45x100 Les portes són abatibles i es perd profunditat de la caixa.

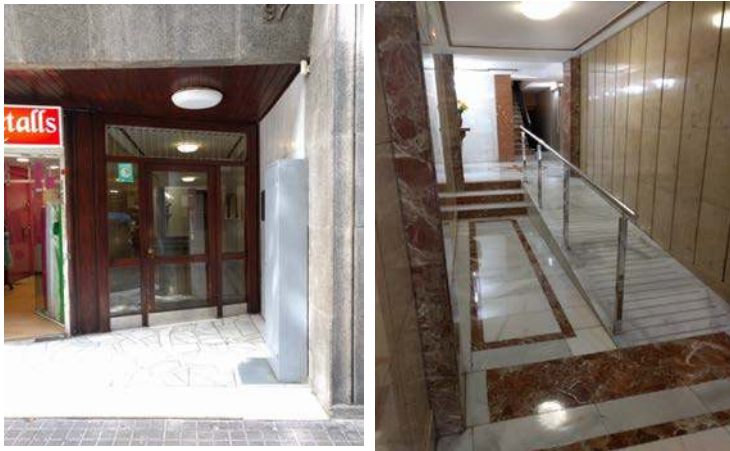
ID ILLA / FINCA: 11/ 12

DIAGNÒSTIC: **Practicable (millorable)**

Comentaris: Per arribar a l'ascensor hi ha una rampa amb pendent 8%, amb barana només al costat exterior.

Comentaris: Dim.porta: 60cm dim.caixa: 80x110

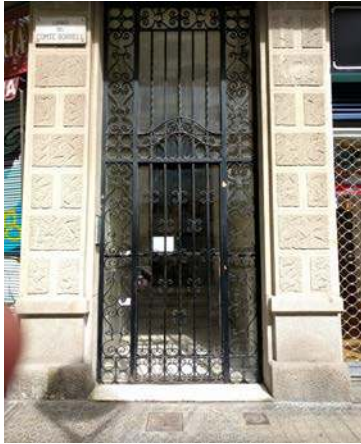
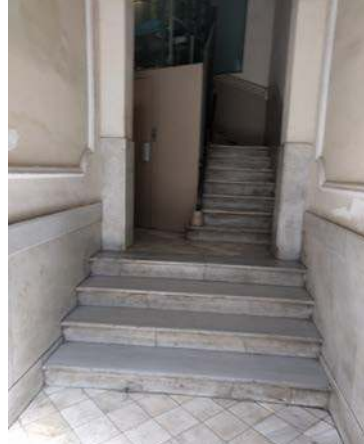
ADREÇA: C/ Comte Borrell 94

DIAGNÒSTIC: Inaccessible (adaptable)

Comentaris: Graó de 3cm davant de l'accés a la finca.

Comentaris: Hi ha un tram de quatre graons sense recorregut alternatiu per arribar a l'ascensor.

Comentaris: Dim.porta: 70cm; dim.caixa: 80x90

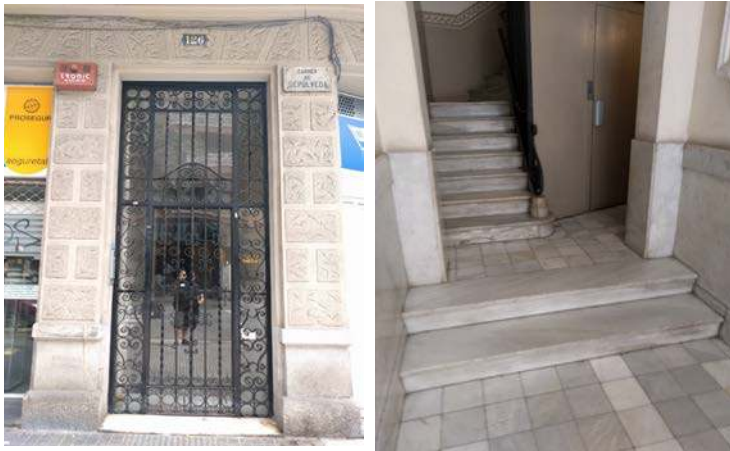
ADREÇA: C/ Sepúlveda 126

DIAGNÒSTIC: Inaccessible (adaptable)

Comentaris: Graó de 3cm davant de l'accés a la finca.

Comentaris: Hi ha dos graons aïllats en el vestíbul sense recorregut alternatiu per arribar a l'ascensor.

Comentaris: Dim.porta: 70cm; dim.caixa: 80x90

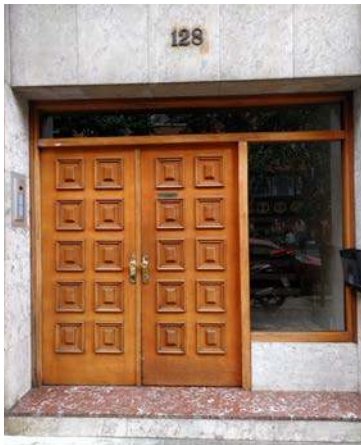
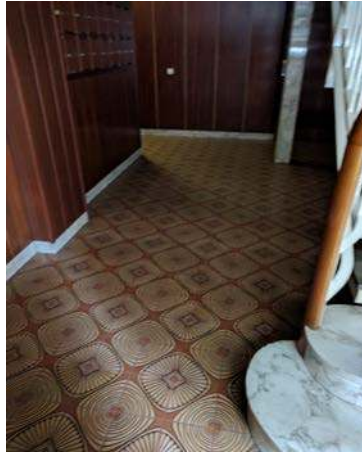
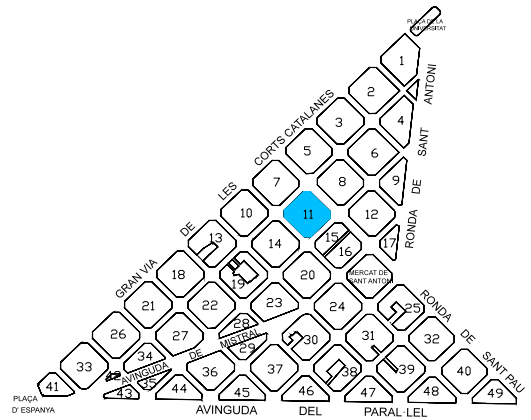
ADREÇA: C/ Sepúlveda 128

DIAGNÒSTIC: Inaccessible (adaptable)

Comentaris: Graó de 18cm davant de l'accés a la finca. Caldria mirar de rebaixar la cota vestíbul progressivament

Comentaris: Dim.porta: 70cm; dim.caixa: 80x90

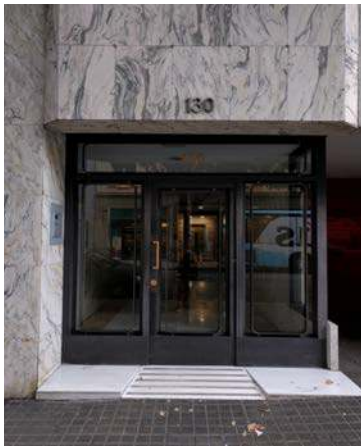
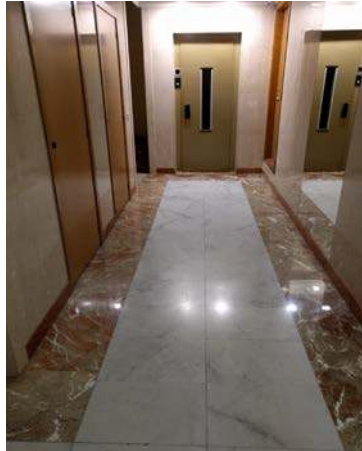
ADREÇA: C/ Sepúlveda 130

DIAGNÒSTIC: **Practicable (millorable)**

Comentaris: Rampa davant la porta d'accés del 4% sense replà previ. Problemàtica de no permetre accés a l'interfon

Comentaris: Dim.porta: 70cm dim.caixa: 90x90

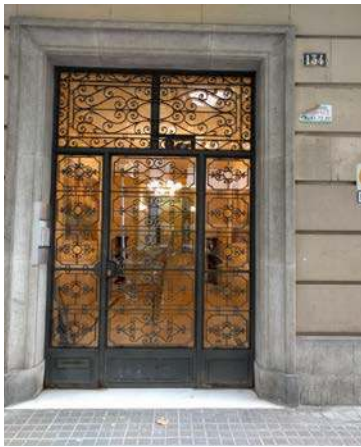
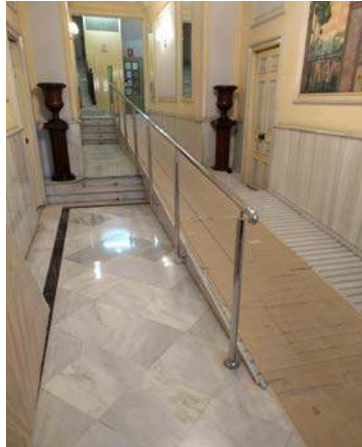
ADREÇA: C/ Sepúlveda 134

DIAGNÒSTIC: **Practicable (millorable)**

Comentaris: Recorregut alternatiu practicable amb rampa amb un 8% de pendent, només té barana en el costat exterior

Comentaris: Dim.porta: 70cm ; dim.caixa: 70x80

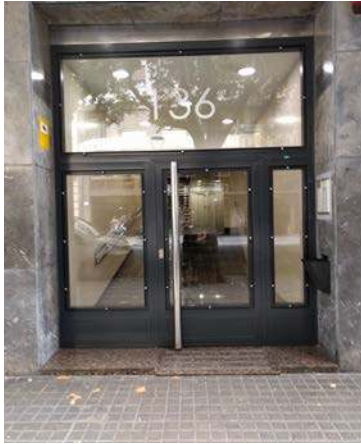
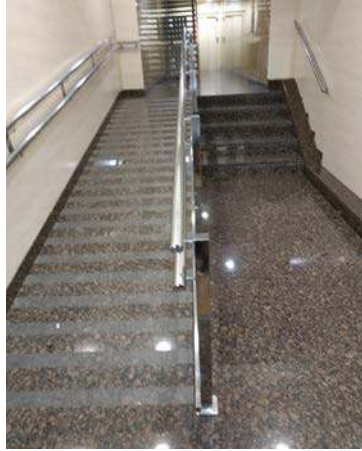
ADREÇA: C/ Sepúlveda 136

DIAGNÒSTIC: **Practicable (millorable)**

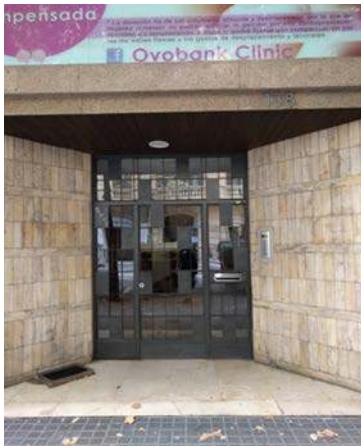
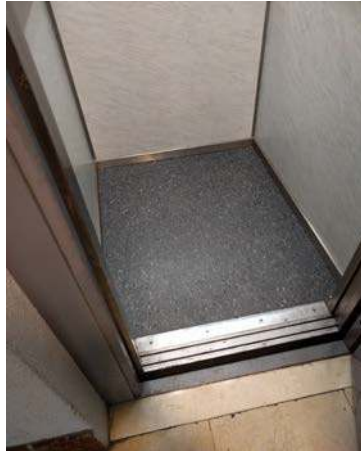
ADREÇA: C/ Sepúlveda 138

DIAGNÒSTIC: Accessible

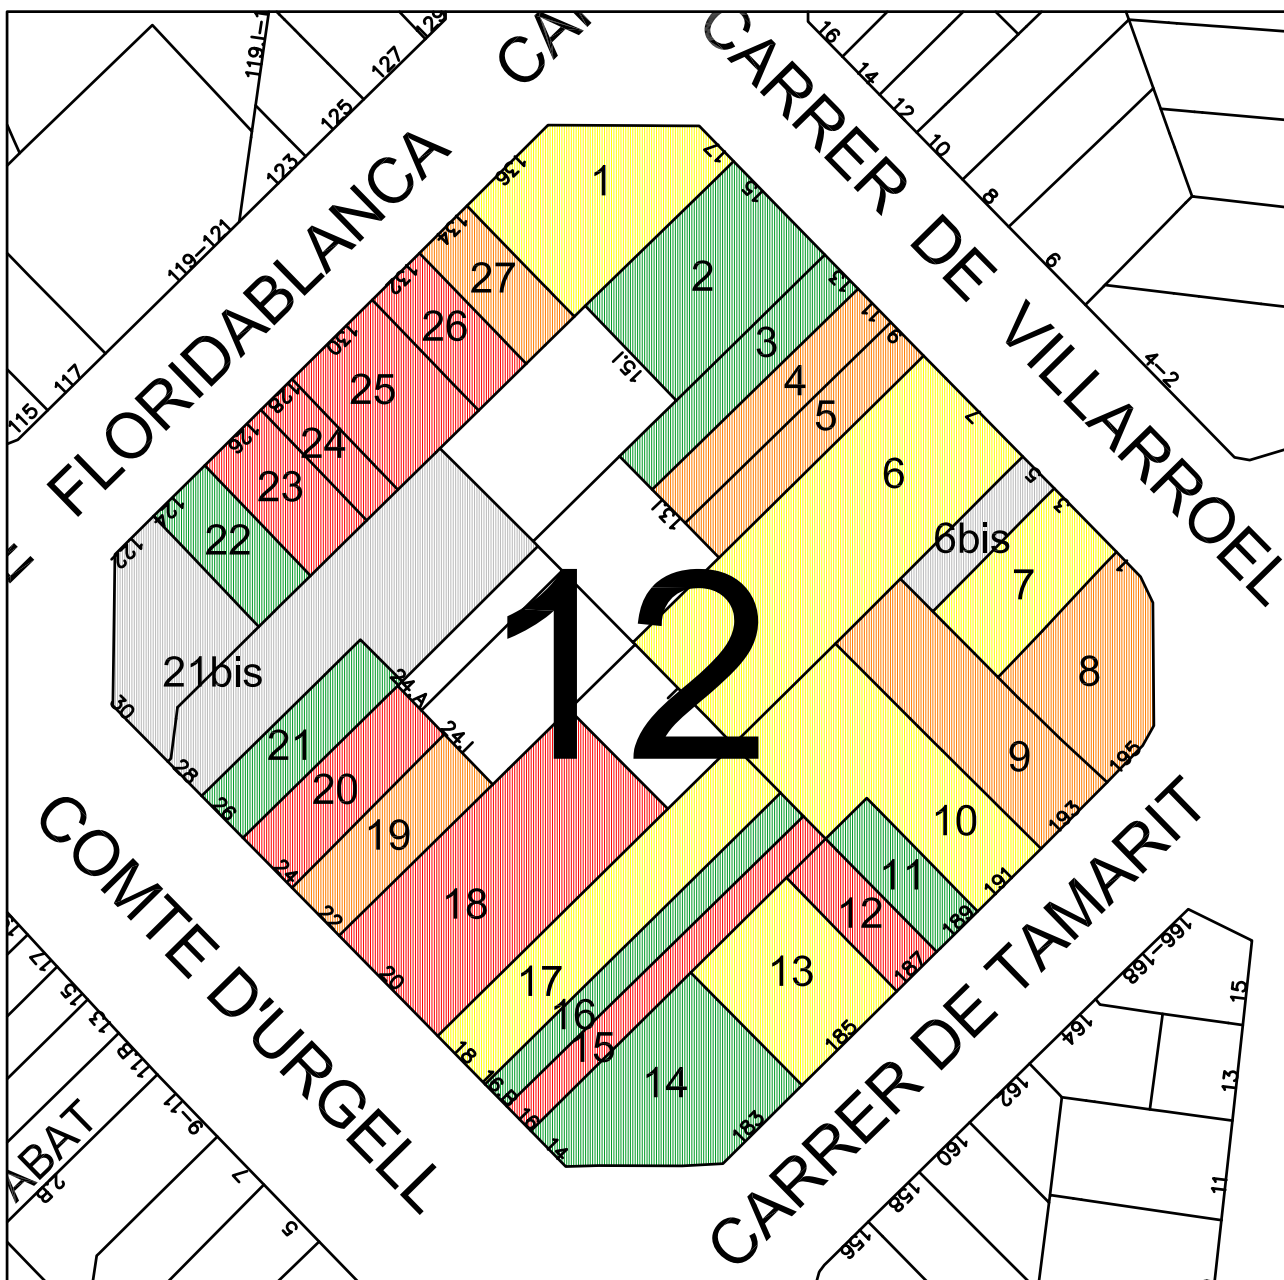
Plànol detall - ILLA 12

- Accessible
- Practicable - millorable
- Inaccessible - adaptable
- Inaccessible
- No habitatge

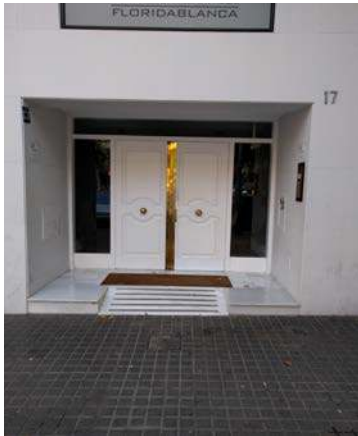
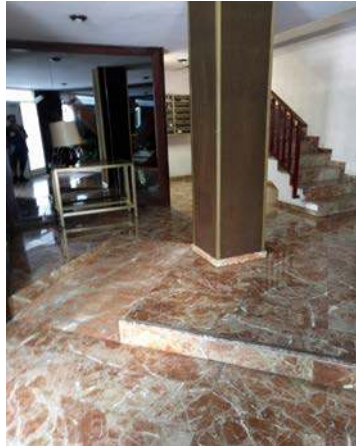
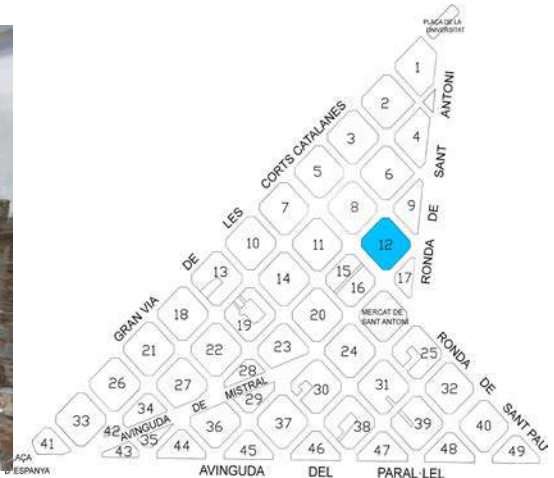
ADREÇA: C/ Villarroel 17

DIAGNÒSTIC: **Practicable (millorable)**

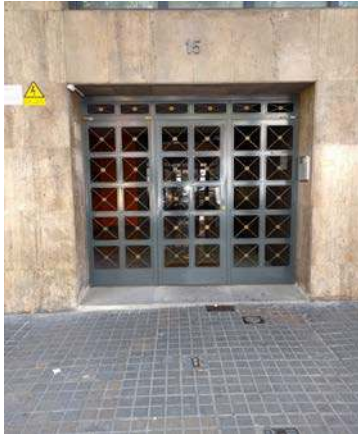
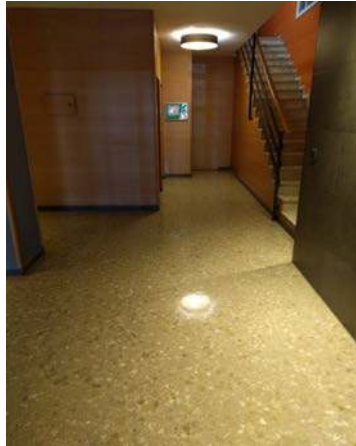
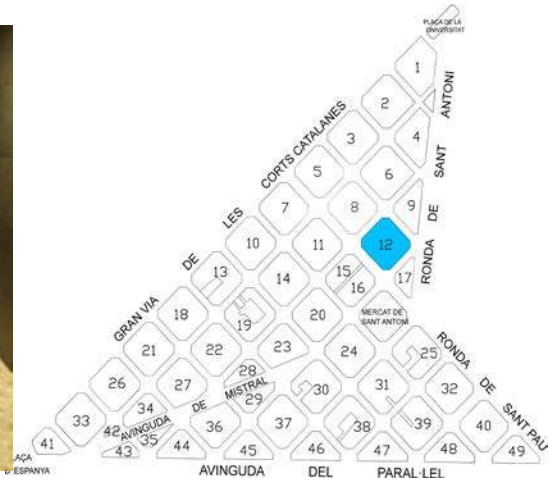
ADREÇA: C/ Villarroel 15

DIAGNÒSTIC: **Accessible**

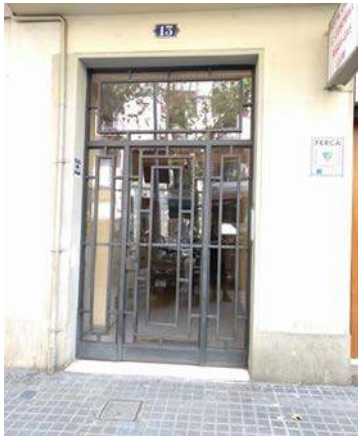
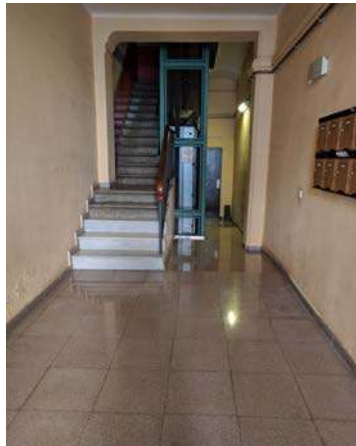
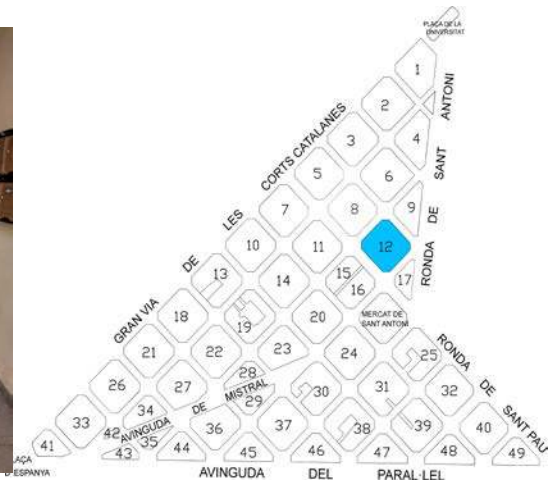
ADREÇA: C/ Villarroel 13

DIAGNÒSTIC: **Accessible**

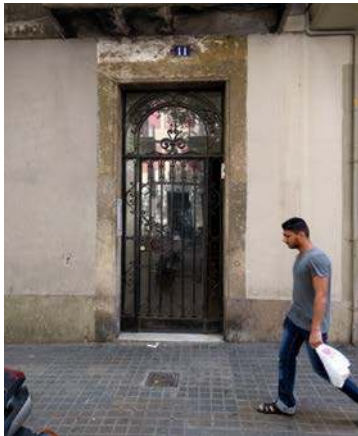
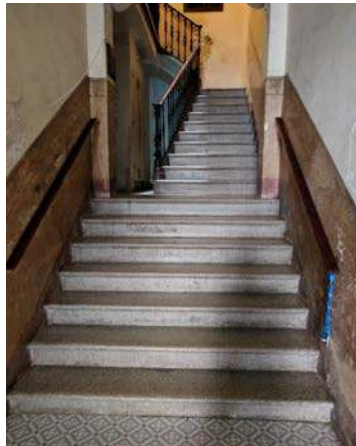
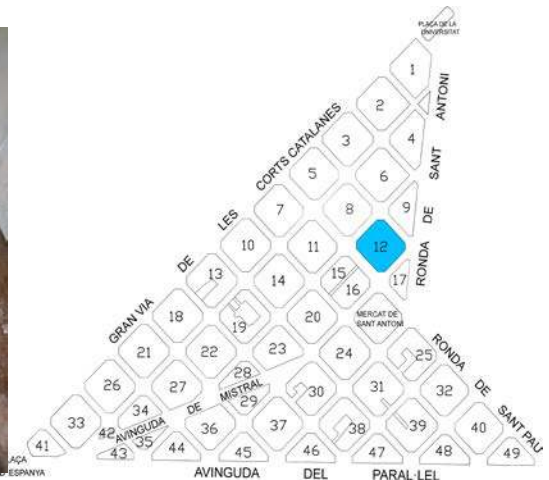
ADREÇA: C/ Villarroel 11

DIAGNÒSTIC: Inaccessible (adaptable)

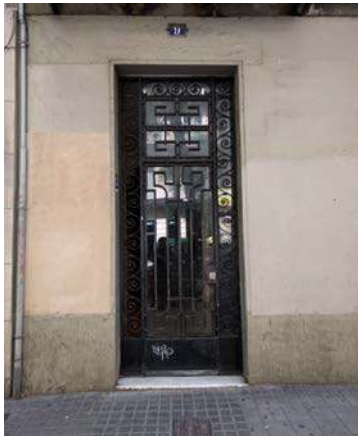
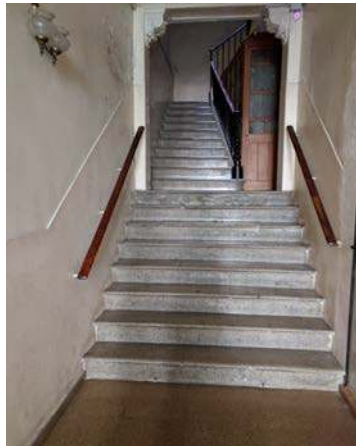
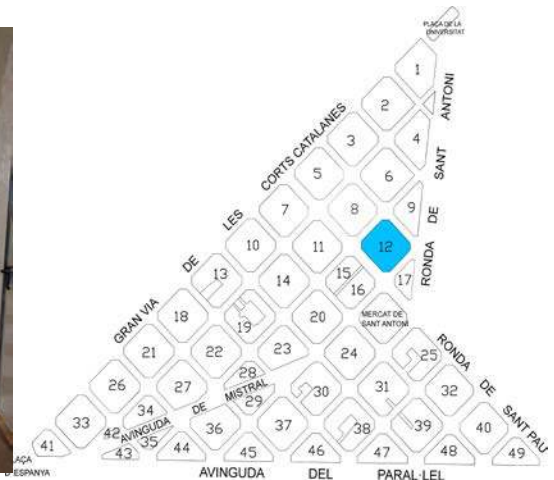
ADREÇA: C/ Villarroel 9

DIAGNÒSTIC: Inaccessible (adaptable)

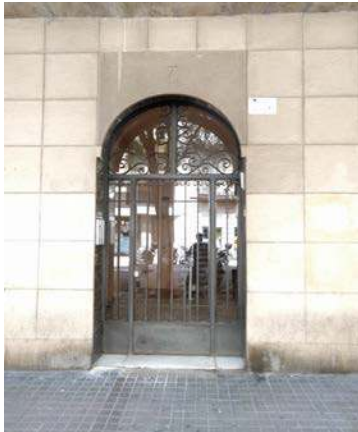
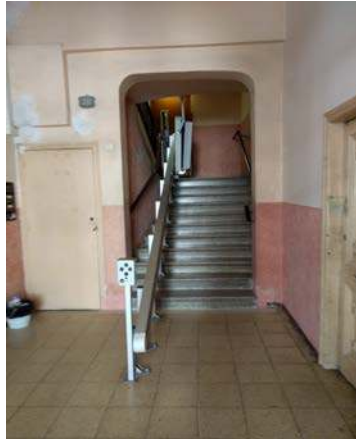
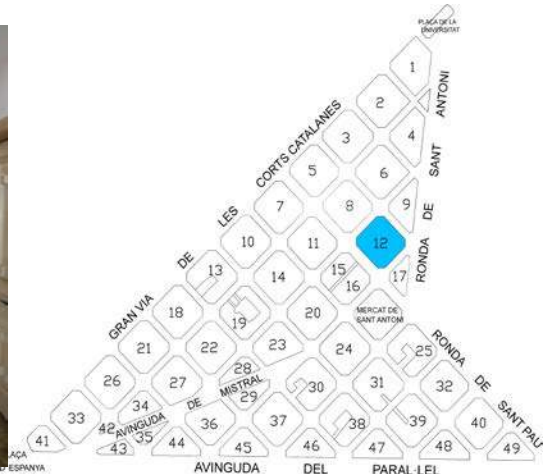
ADREÇA: C/ Villarroel 7

DIAGNÒSTIC: **Practicable (millorable)**

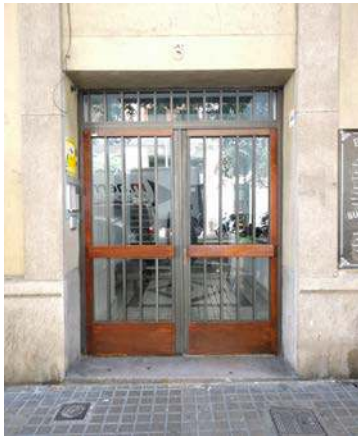
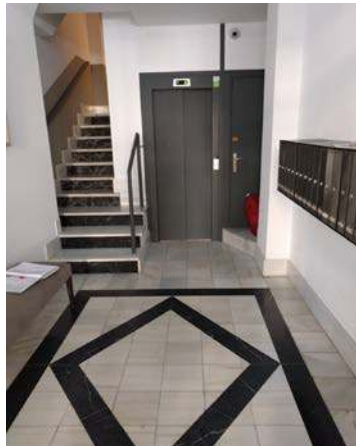
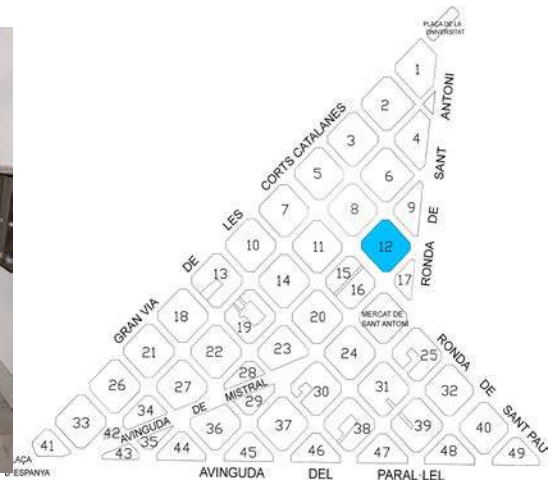
ADREÇA: C/ Villarroel 3

DIAGNÒSTIC: **Practicable (millorable)**

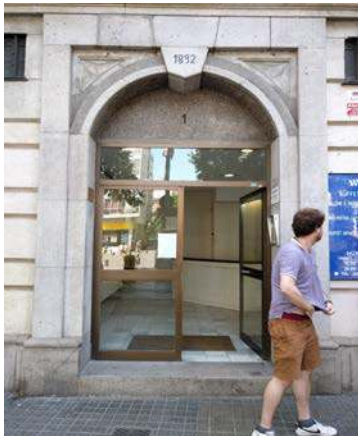
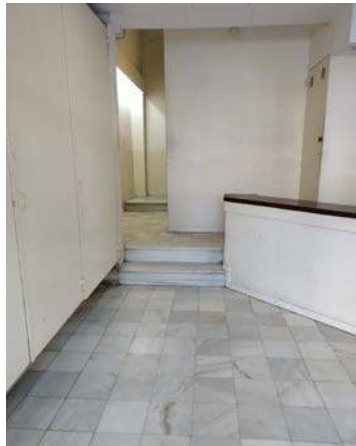
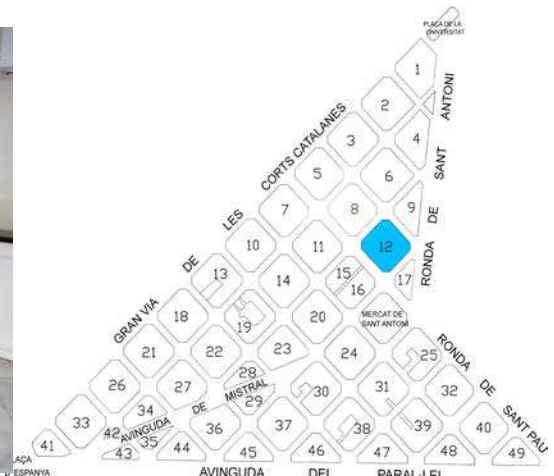
ADREÇA: C/ Villarroel 1

DIAGNÒSTIC: **Inaccessible (adaptable)**

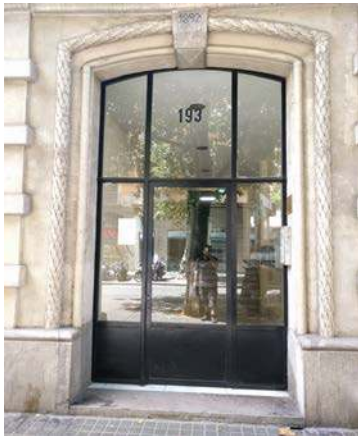
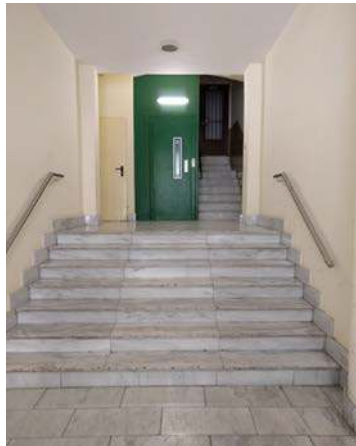
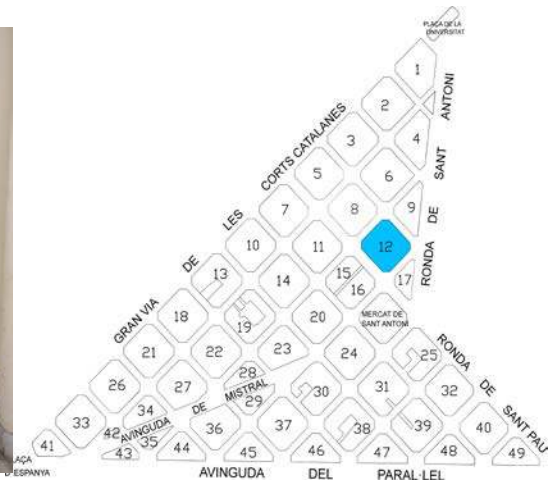
ADREÇA: C/ Tamarit 193

DIAGNÒSTIC: Inaccessible (adaptable)

Amb obstacles; practicable

Comentaris: Graó de 9cm davant de la porta d'accés.

Amb escales (més de tres graons seguits)

Comentaris: Al vestíbul hi ha un tram d'escales per arribar al nivell de l'ascensor i no hi ha cap recorregut alternatiu practicable per accedir-hi.

Ascensor - dimensions reduïdes

Comentaris: dim.portes: 70 dim.caixa: 90x100

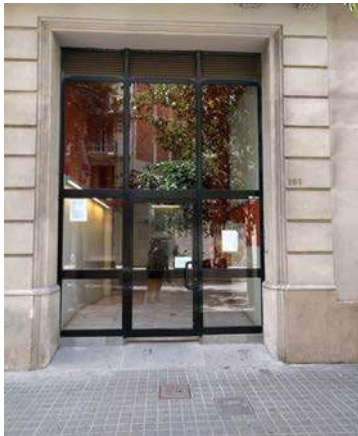
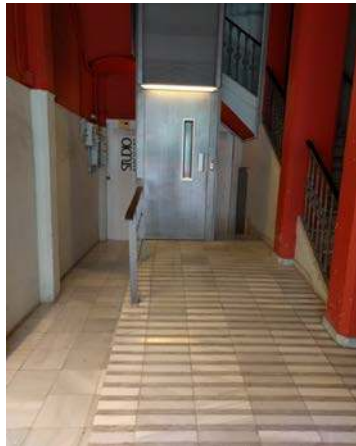
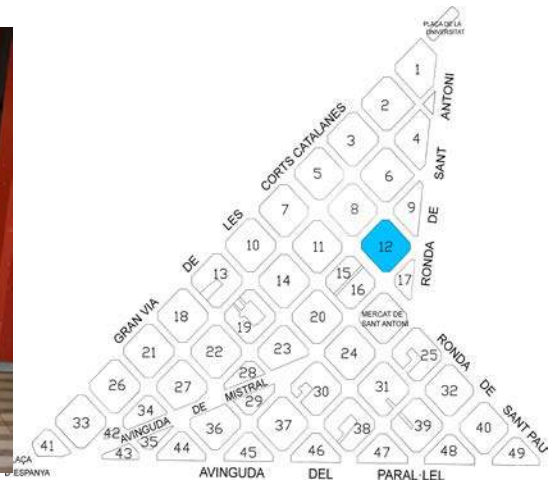
ADREÇA: C/ Tamarit 191

DIAGNÒSTIC: **Practicable (millorable)**

Amb obstacles; practicable

Comentaris: S'ha habilitat una rampa just davant de la porta per donar accés a la finca

Comentaris: El recorregut per arribar a l'ascensor consisteix en una rampa amb lleus deficiències: la barana no fa el recorregut complet i només està en un dels costats, tampoc hi ha sòcol de seguretat.

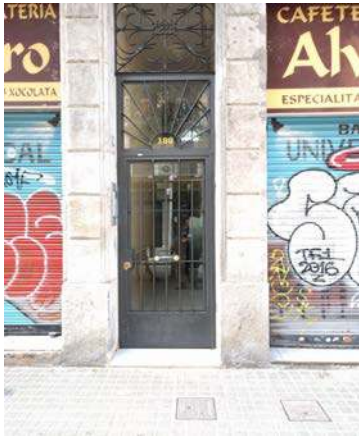
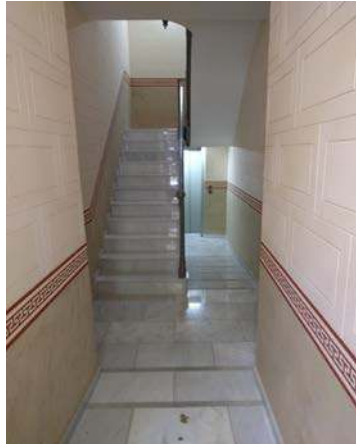
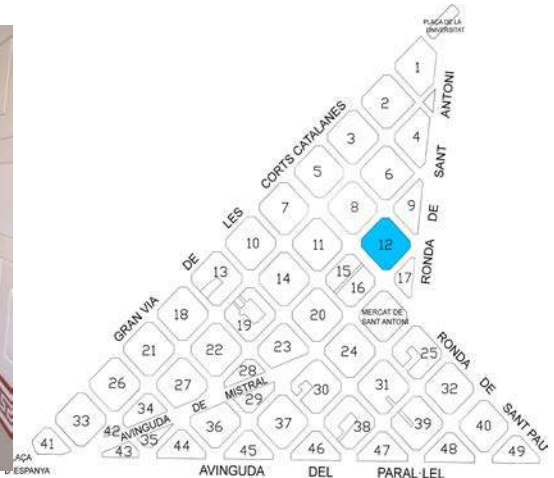
ADREÇA: C/ Tamarit 189

DIAGNÒSTIC: **Accessible**

Amb obstacles; practicable

Comentaris: Graó de 3-4cm davant de la porta d'accés.

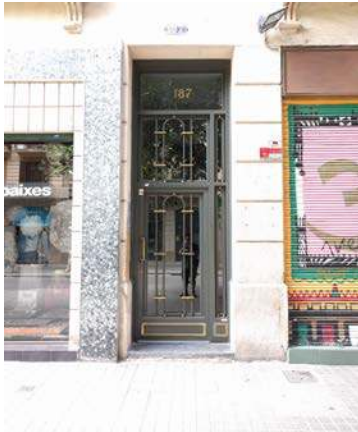
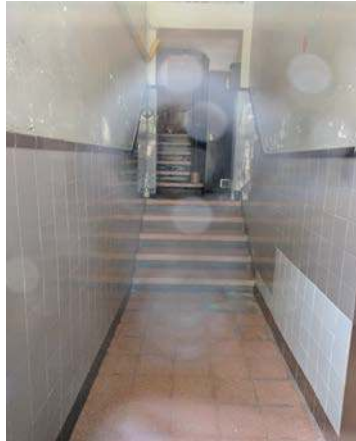
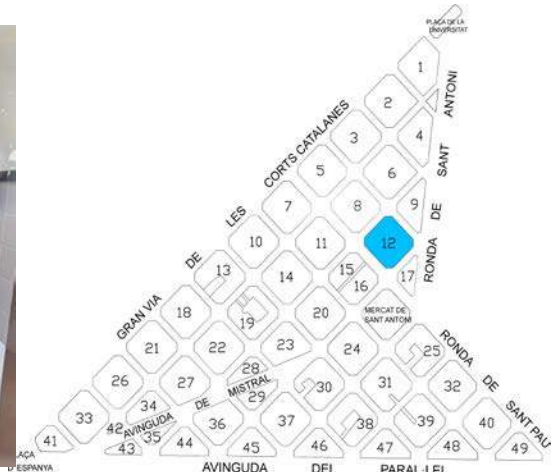
ADREÇA: C/ Tamarit 187

DIAGNÒSTIC: **Inaccessible**

Impossible accedir a la finca, l'anàlisi es fa a partir del que es pot observar des del vidre del carrer.

Amb obstacles; inaccessible

Comentaris: Graó de 12,5cm davant de la porta d'accés.

Amb escales (més de tres graons seguits)

Comentaris: Per arribar al nucli de comunicació vertical hi ha un tram d'escales de cinc graons i no s'observa cap recorregut alternatiu practicable per salvar l'obstacle.

Comentaris: En no poder accedir a la finca es desconeix si hi ha ascensor o forat d'escala hàbil.

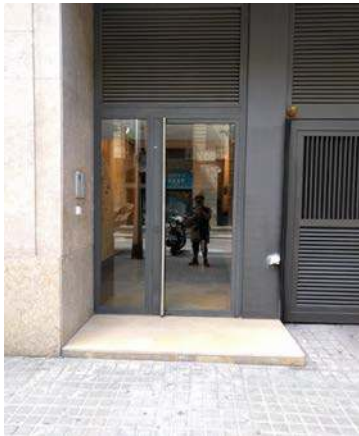
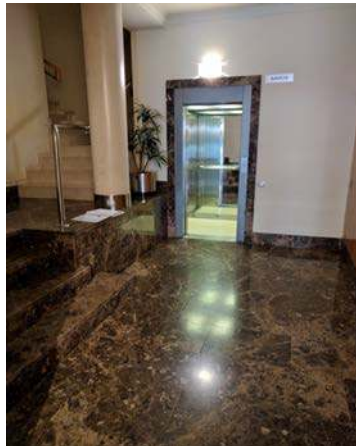
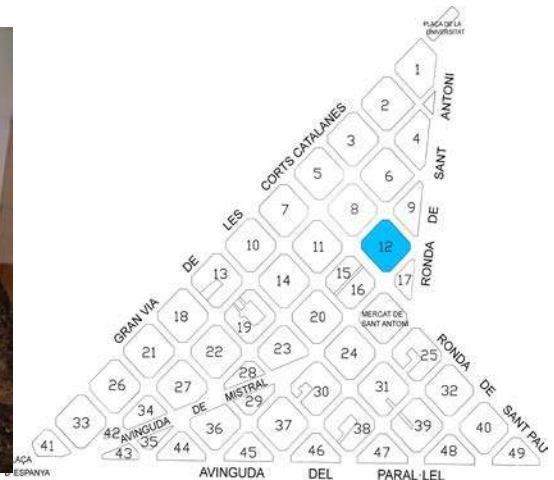
ADREÇA: C/ Tamarit 185

DIAGNÒSTIC: **Practicable (millorable)**

Amb obstacles; practicable

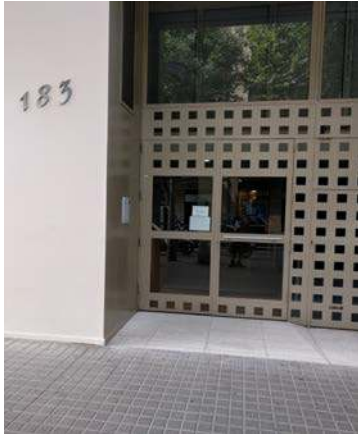
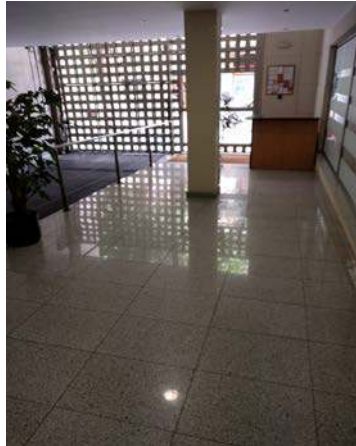
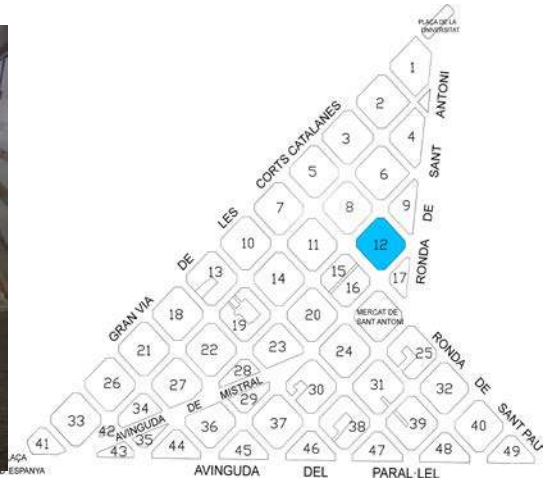
ADREÇA: C/ Tamarit 183

DIAGNÒSTIC: **Accessible**

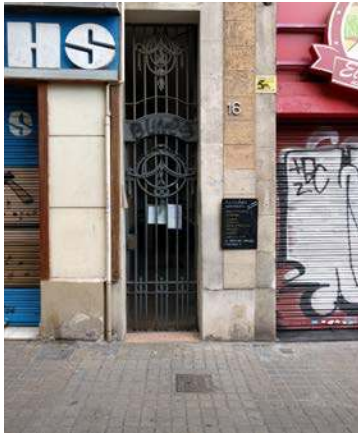
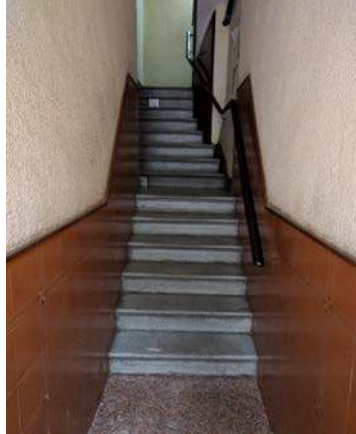
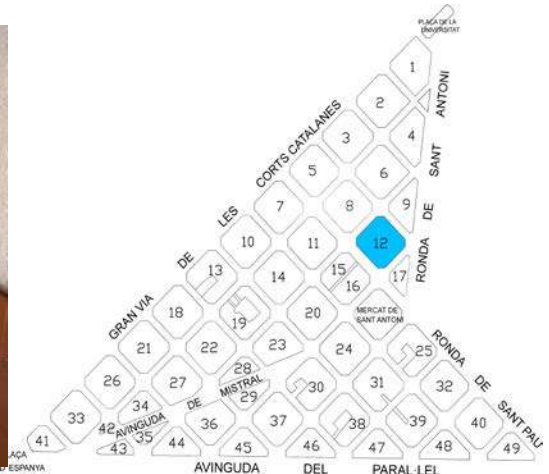
ADREÇA: C/ Comte Urgell, 16

DIAGNÒSTIC: **Inaccessible**

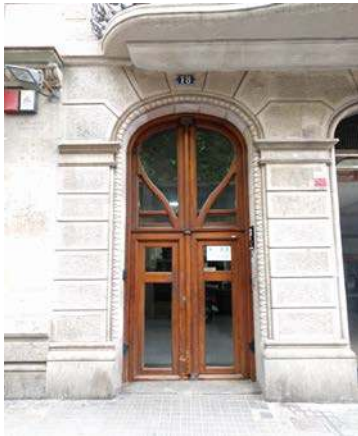
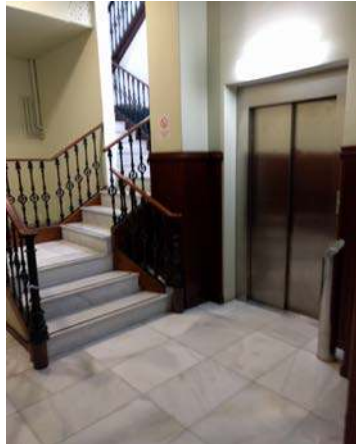
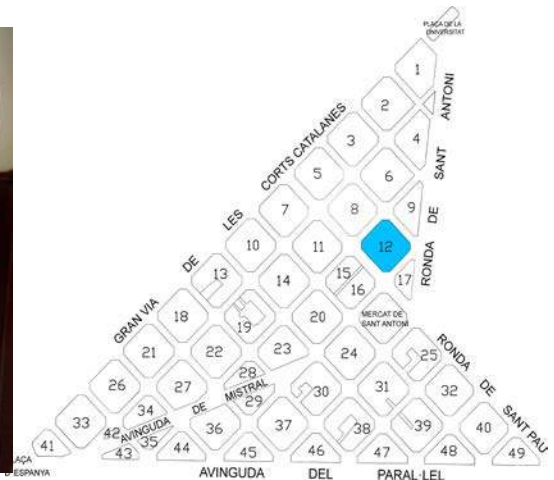
ADREÇA: C/ Comte Urgell, 18

DIAGNÒSTIC: **Accessible**

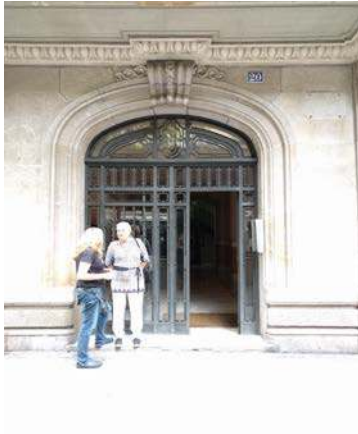
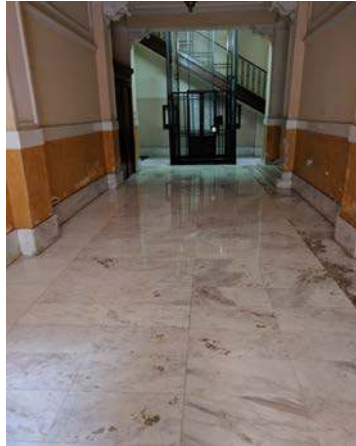
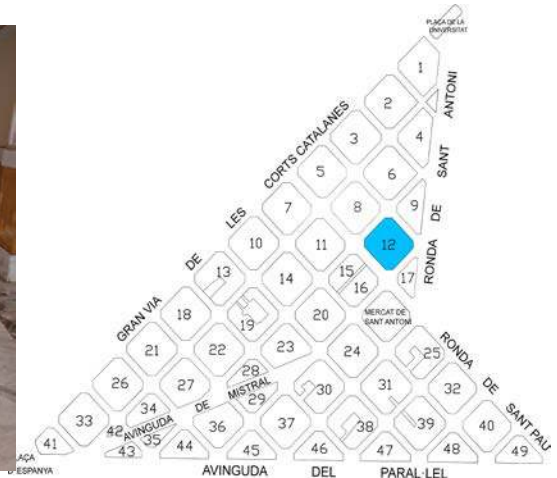
ADREÇA: C/ Comte Urgell, 20

DIAGNÒSTIC: **Practicable (millorable)**

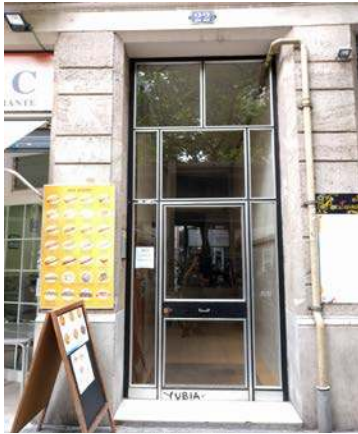
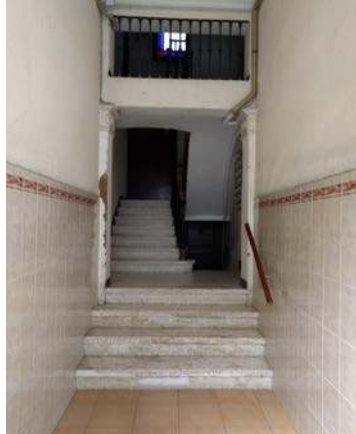
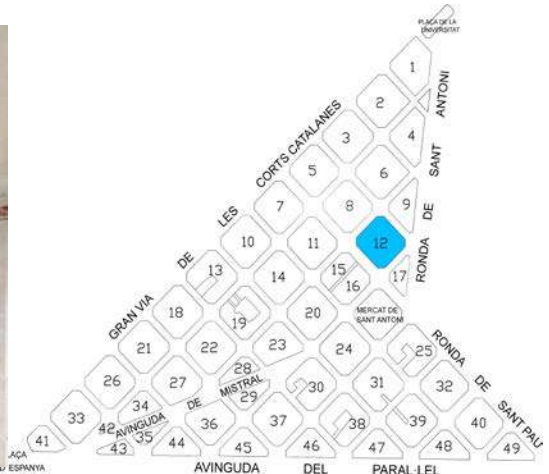
ADREÇA: C/ Comte Urgell, 22

DIAGNÒSTIC: **Inaccessible**

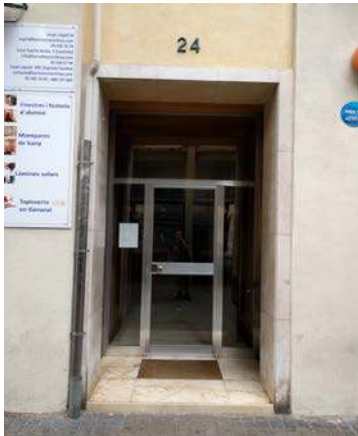
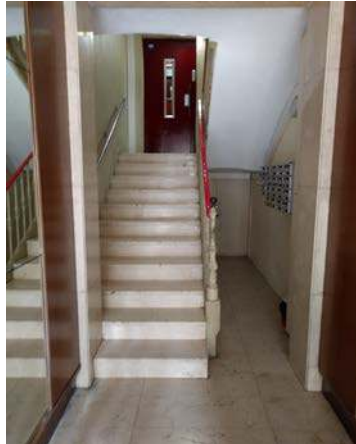
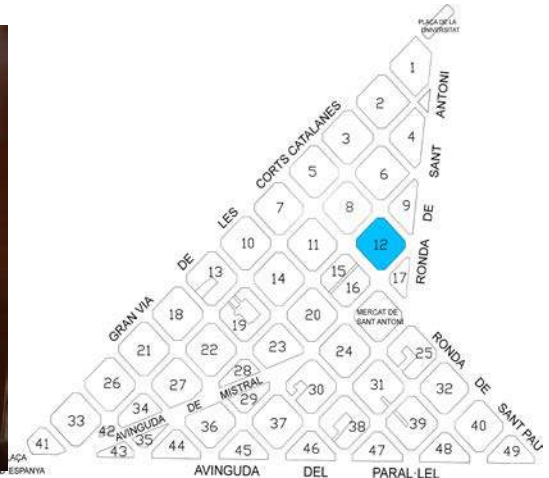
ADREÇA: C/ Comte Urgell, 24

DIAGNÒSTIC: Inaccessible (adaptable)

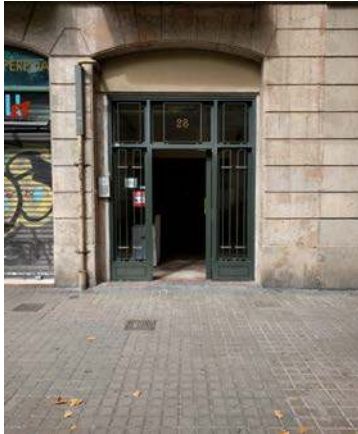
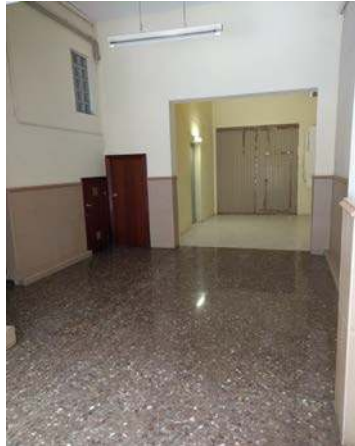
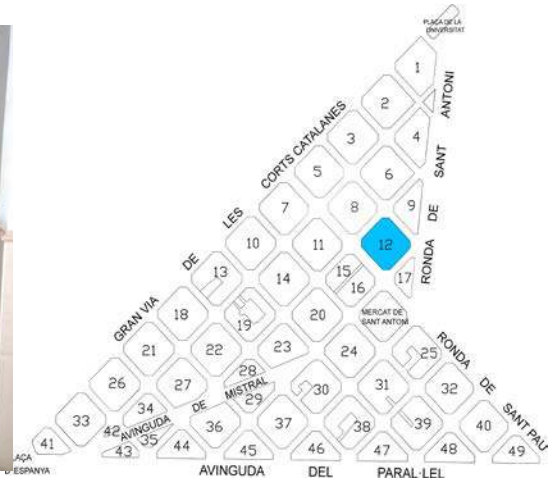
ADREÇA: C/ Comte Urgell, 28

DIAGNÒSTIC: Accessible

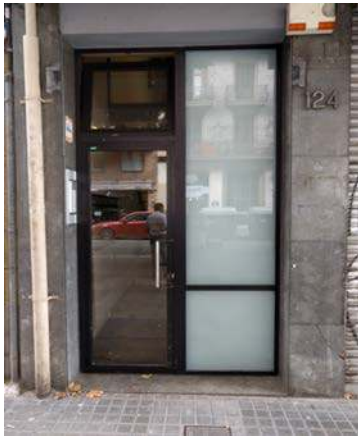
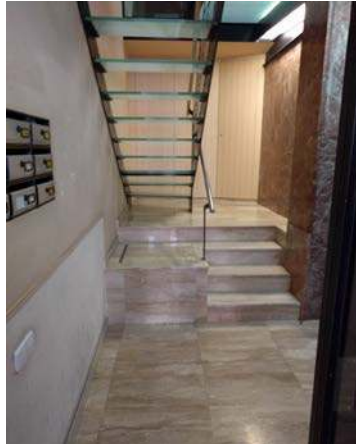
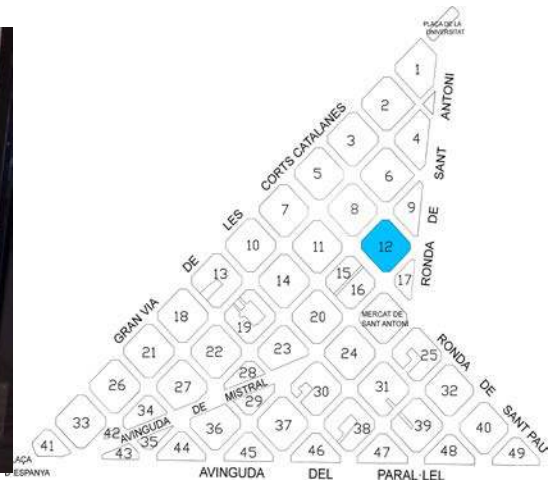
ADREÇA: C/ Floridablanca, 124

DIAGNÒSTIC: Accessible

A peu pla (o ressalt màxim 2cm axamfranat)

Recorregut alternatiu accessible

Comentaris: A planta baixa hi ha una plataforma elevadora vertical que connecta directament amb el primer replà de les escales, on es troba l'ascensor.

Ascensor - dimensions reduïdes

Comentaris: dim.porta: 70 dim.caixa: 90x110
