ANÀLISI DE L'ACCESSIBILITAT DE LES FINQUES DEL BARRI DE SANT ANTONI

Plànol detall - ILLA 11

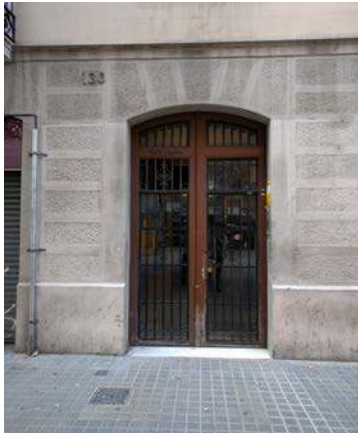
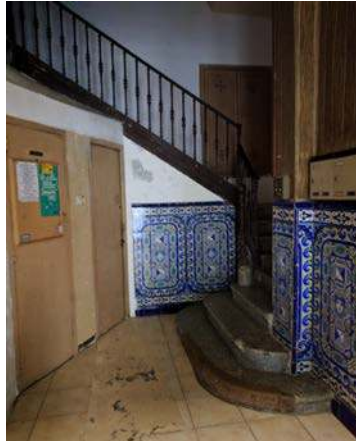
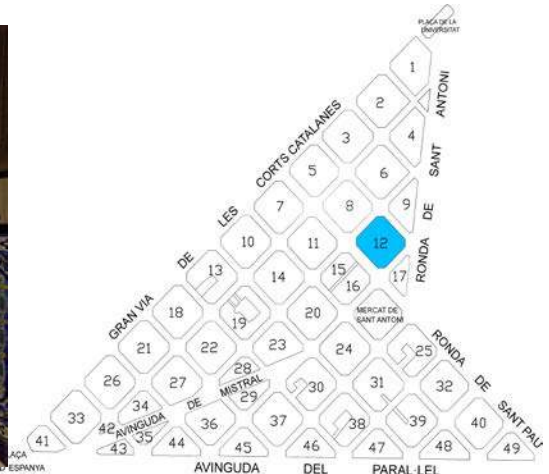
ID ILLA / FINCA: 12/ 24

DIAGNÒSTIC: **Inaccessible**

Amb obstacles; inaccessible

Comentaris: La porta no obre la fulla per complet i deixa un espai de pas de 65cm, la fusteria inferior es manté en el pas, creant un obstacle al pas.

Sense ascensor (escales sense forat d'escala)

Comentaris: No s'observa un espai adient per poder instal·lar un ascensor.

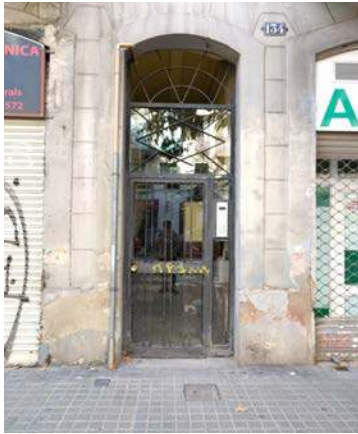
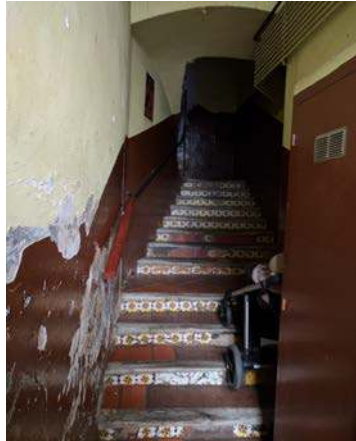
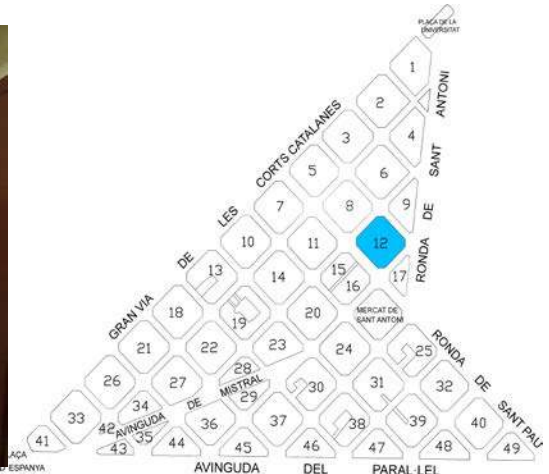
ADREÇA: C/ Floridablanca, 134

DIAGNÒSTIC: **Inaccessible**

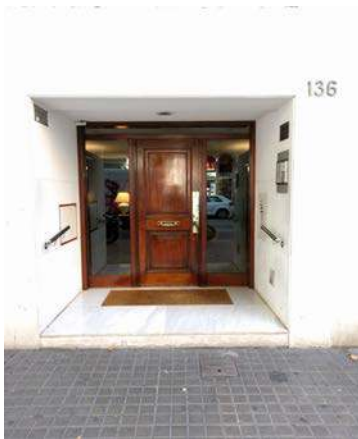
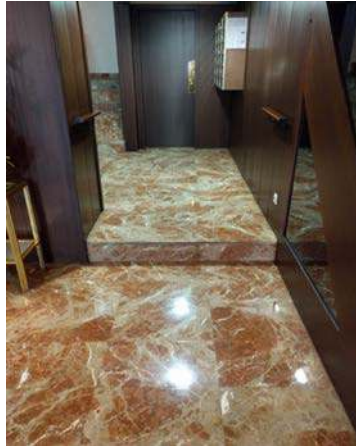
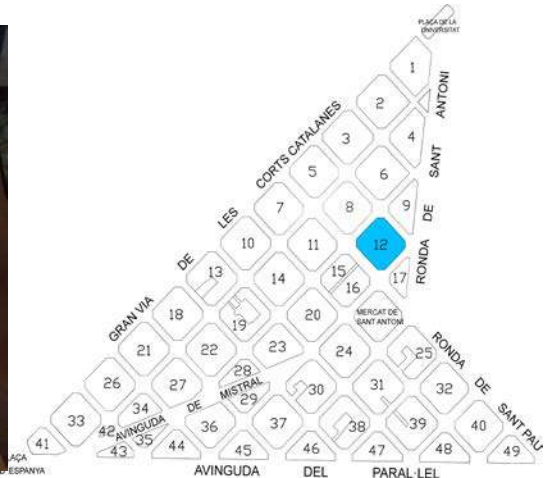
ADREÇA: C/ Floridablanca, 136

DIAGNÒSTIC: **Inaccessible (adaptable)**

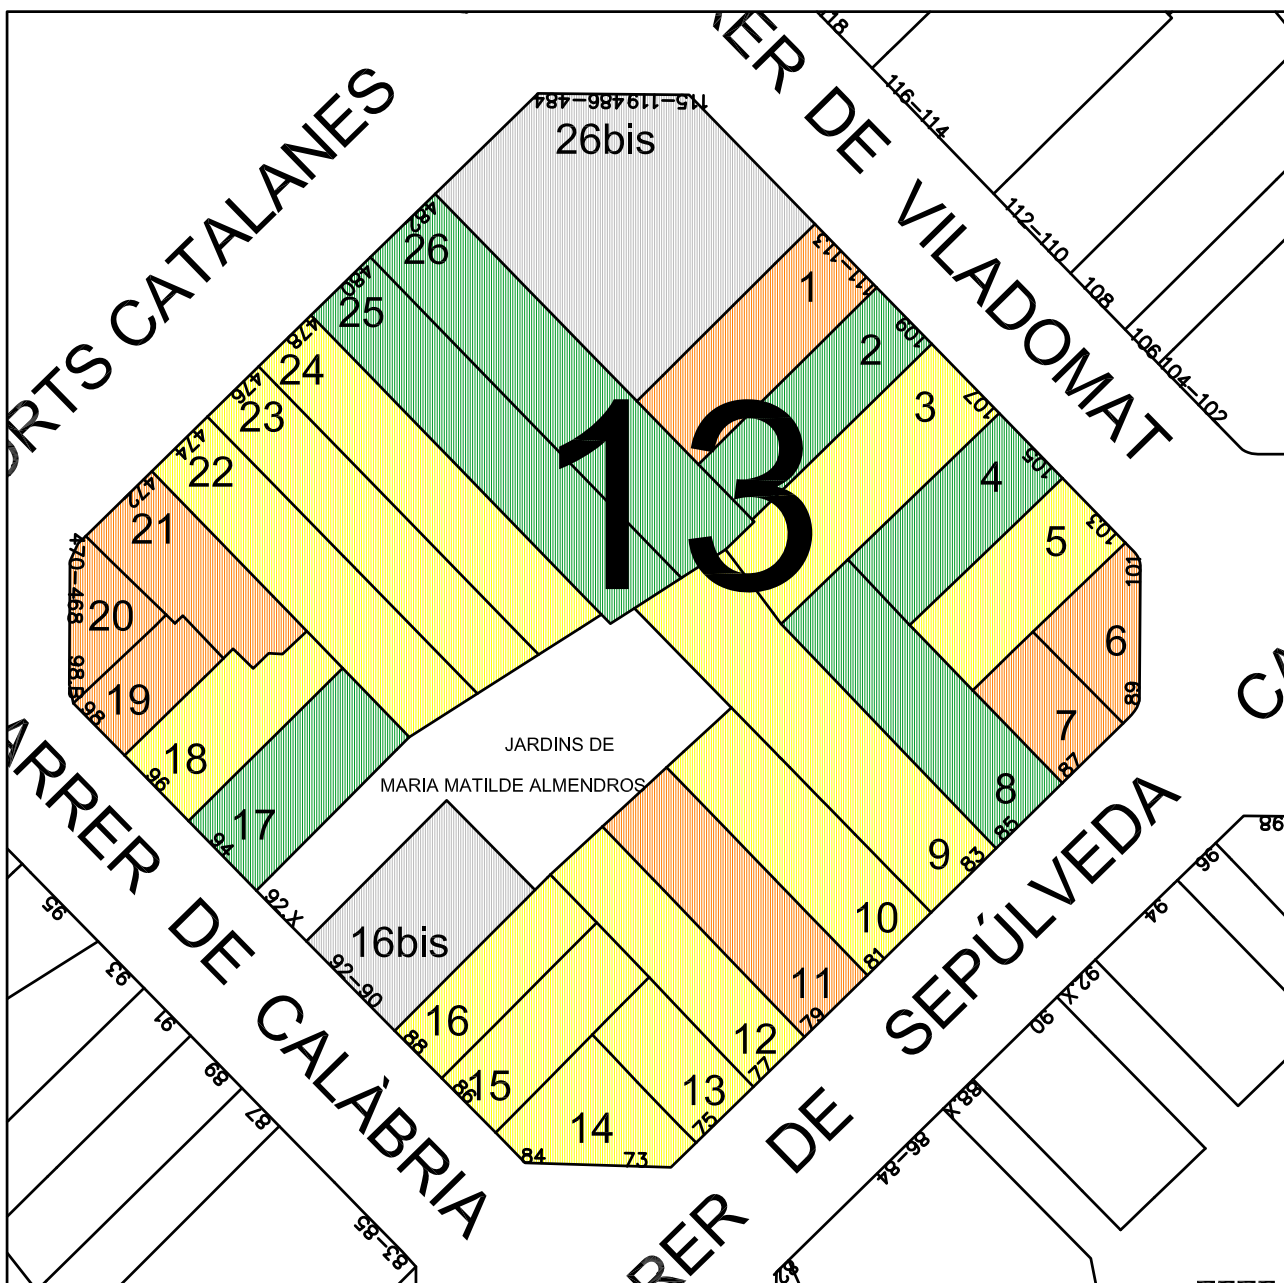
Plànol detall - ILLA 13

- Accessible
- Practicable - millorable
- Inaccessible - adaptable
- Inaccessible
- No habitatge

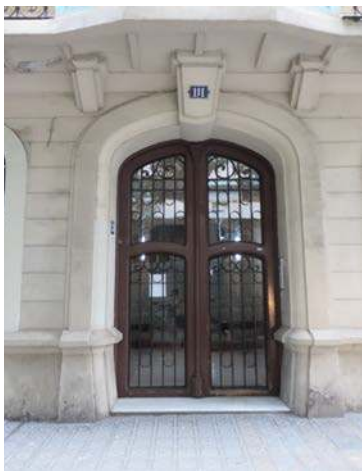
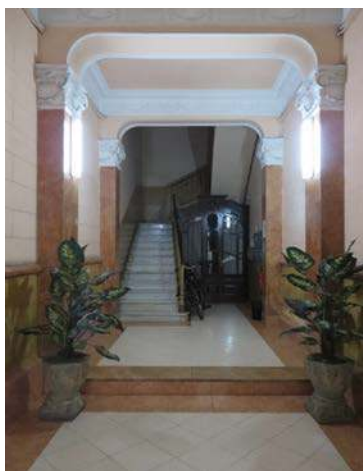
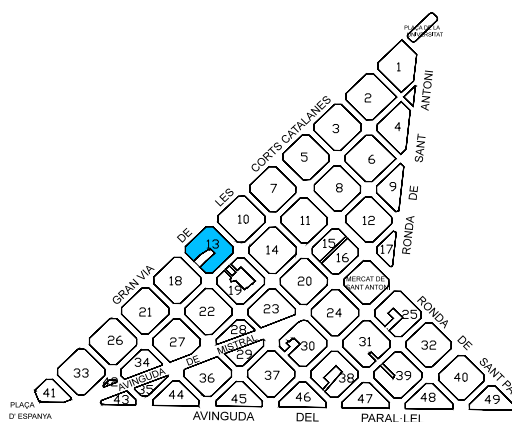
ADREÇA: C/ Viladomat 111

DIAGNÒSTIC: Inaccessible (adaptable)

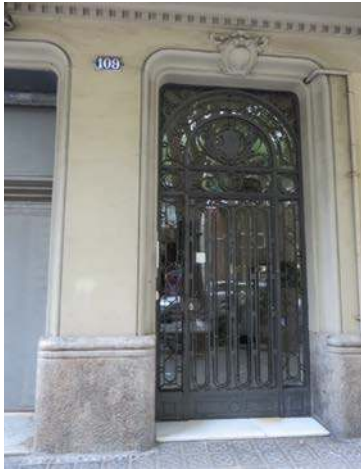
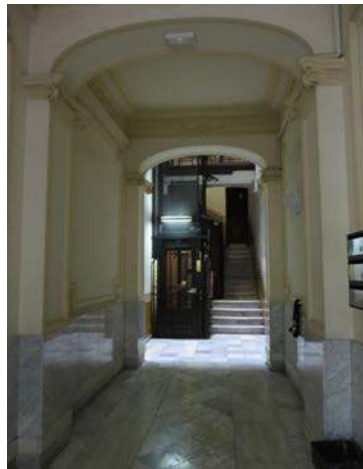
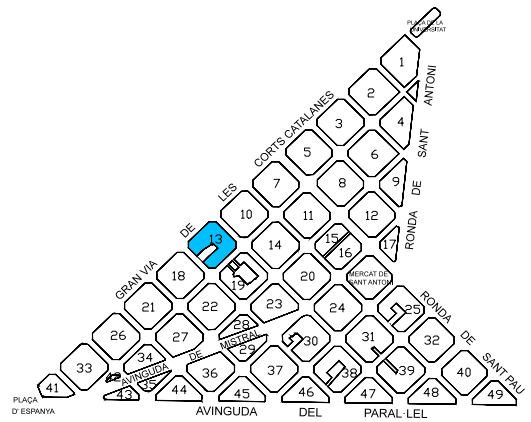
ADREÇA: C/ Viladomat 109

DIAGNÒSTIC: Accessible

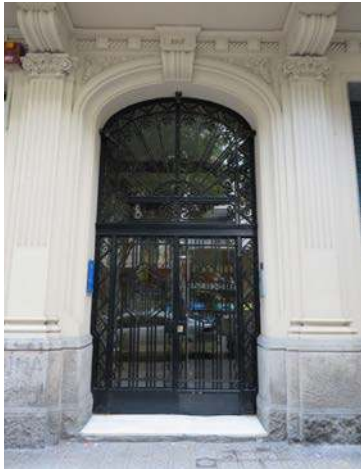
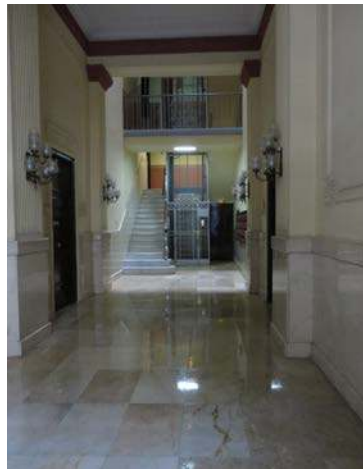
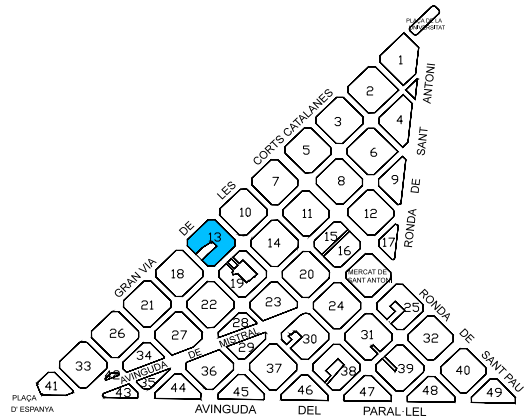
ADREÇA: C/ Viladomat 107

DIAGNÒSTIC: **Practicable (millorable)**

No s'ha pogut accedir a l'ascensor en els diversos intents de visita

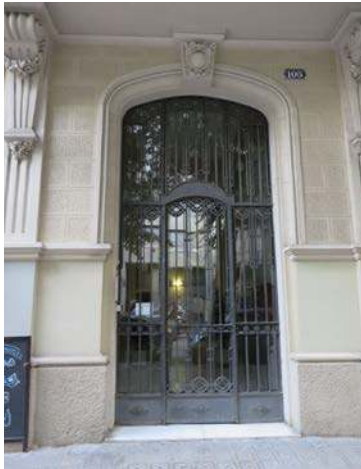
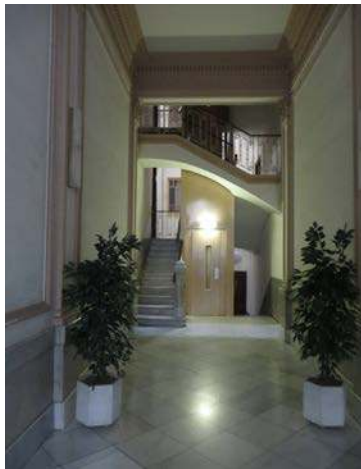
ADREÇA: C/ Viladomat 105

DIAGNÒSTIC: Accessible

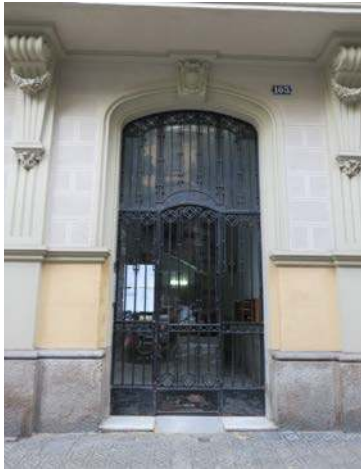
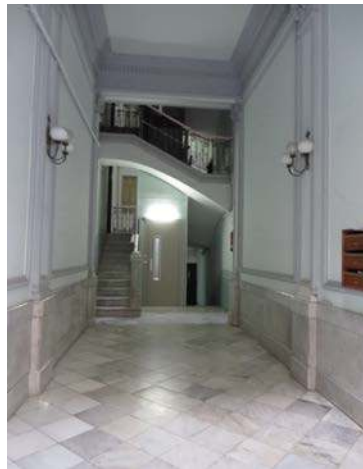
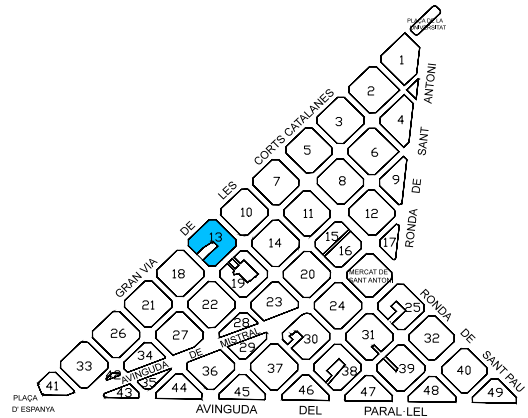
ADREÇA: C/ Viladomat 103

DIAGNÒSTIC: **Practicable (millorable)**

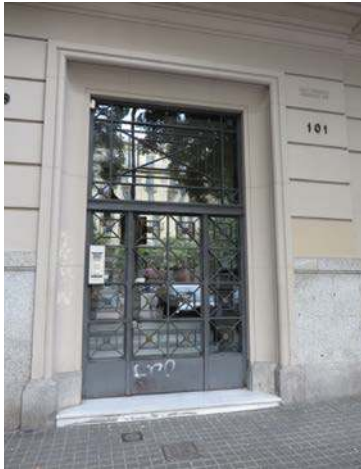
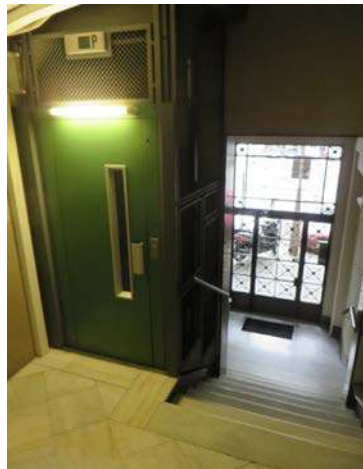
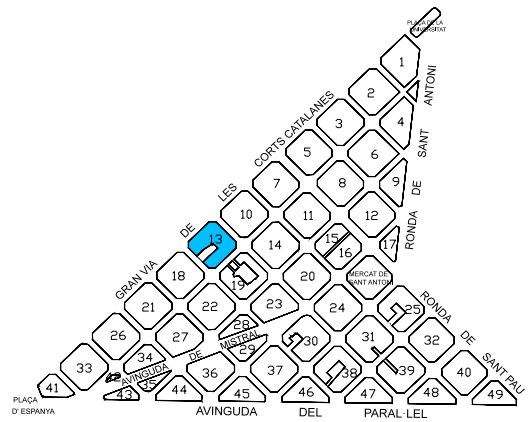
ADREÇA: C/ Viladomat 101 / Sepúlveda 89

DIAGNÒSTIC: Inaccessible (adaptable)

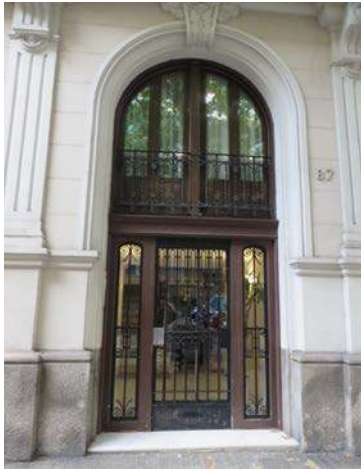
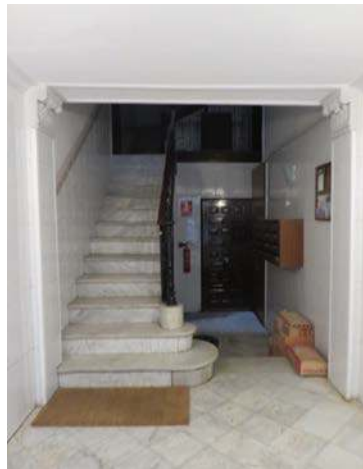
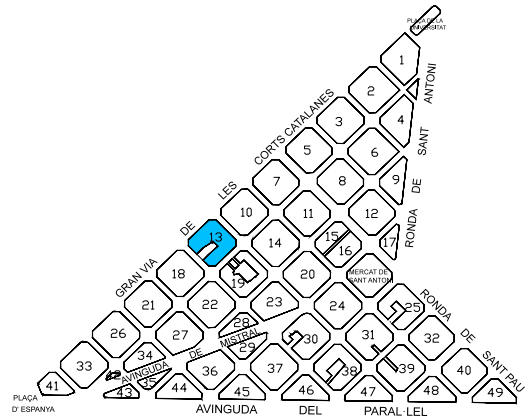
ADREÇA: C/ Sepúlveda 87

DIAGNÒSTIC: Inaccessible (adaptable)

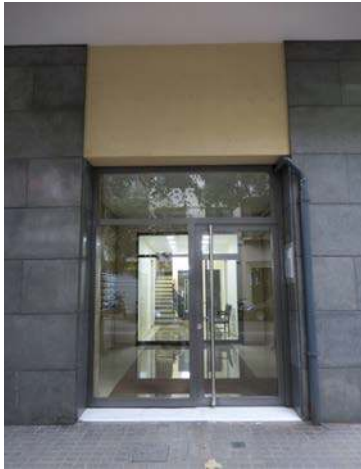
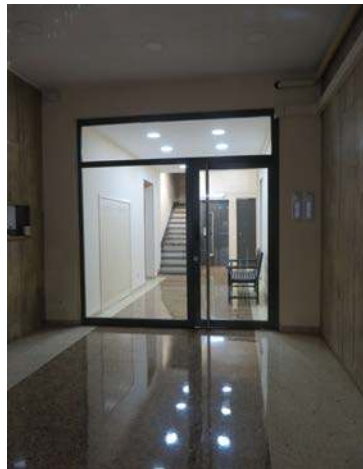
ADREÇA: C/ Sepúlveda 85

Comentaris: Hi ha dos portes fins a l'ascensor. Les dues correctes, sense observacions.

Comentaris: Porta d'ascensor 70cm de pas i dimensions interiors de cabina 90x95cm.

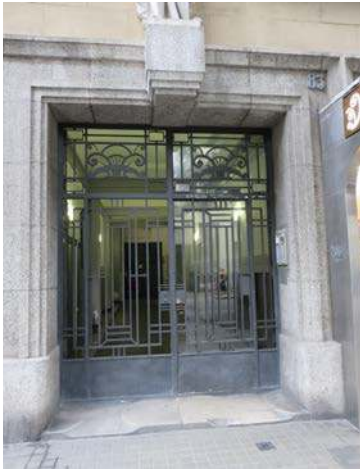
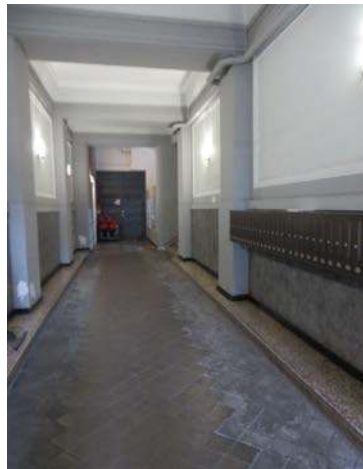
ADREÇA: C/ Sepúlveda 83

Comentaris: Graó 6cm ascendent des de la vorera de superfície irregular

Comentaris: Destacar que hi ha dues petites voreres en els laterals (a mode de carrer) que pot dificultar l'accés a les bústies o causar entrebancs

Comentaris: Porta d'ascensor 70cm de pas i dimensions interiors de cabina 95x85cm.

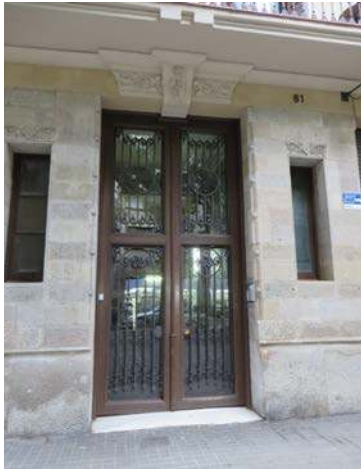
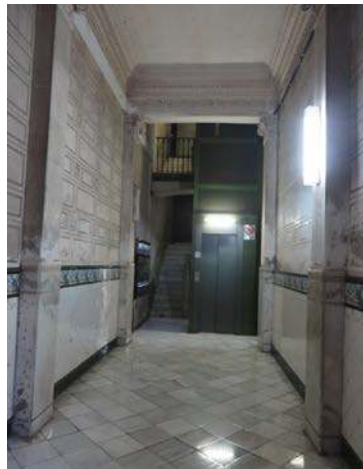
ADREÇA: C/ Sepúlveda 81

Comentaris: Porta sobre marc de fusta de doble porta practicable. Per a que resulti accessible requereix l'obertura de la fulla gran.

Comentaris: Porta d'ascensor 70cm de pas i dimensions interiors de cabina 85x100cm.

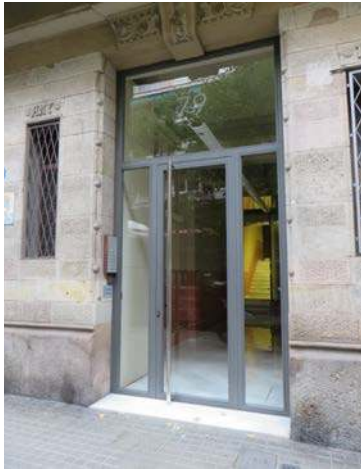
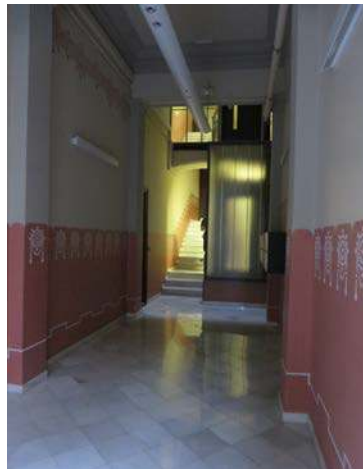
ADREÇA: C/ Sepúlveda 79

Comentaris: 3 graons en sentit ascendent fins arribar a l'ascensor. Es podria fàcilment solucionar fent arribar l'ascensor fins a cota vestíbul i substituir l'ascensor per una cabina de doble accés frontal.

Comentaris: Porta d'ascensor 70cm de pas i dimensions interiors de cabina 90x97cm.

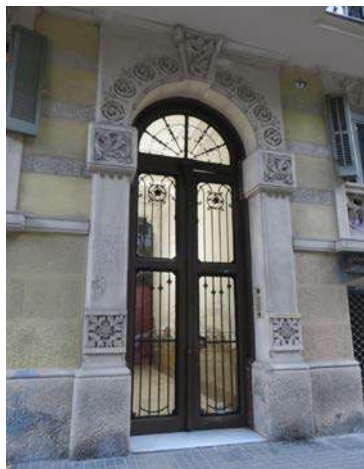
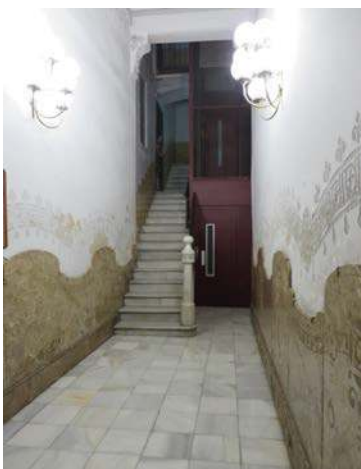
ADREÇA: C/ Sepúlveda 77

Comentaris: Porta sobre marc de fusta de doble porta practicable. Per a que resulti accessible requereix l'obertura de la fulla gran.

Comentaris: Porta d'ascensor 70cm de pas i dimensions interiors de cabina 70x100cm.

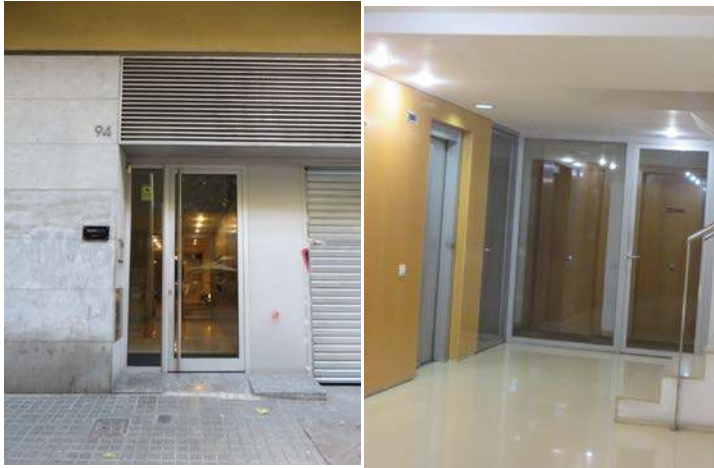
ADREÇA: C/ Calàbria 94

No s'ha pogut accedir a la segona porta interior, de vidre.

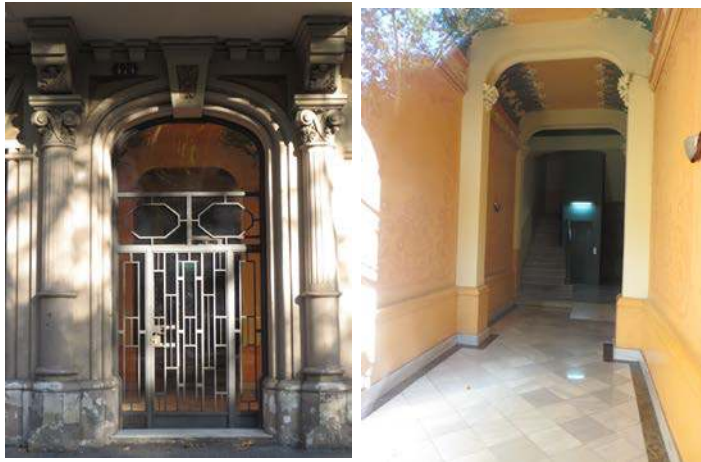
ADREÇA: Gran Via de les Corts Catalanes 474

No s'ha pogut accedir a l'interior de la finca en els diversos intents de visita. Es realitza el diagnòstic segons s'observa des de l'exterior.

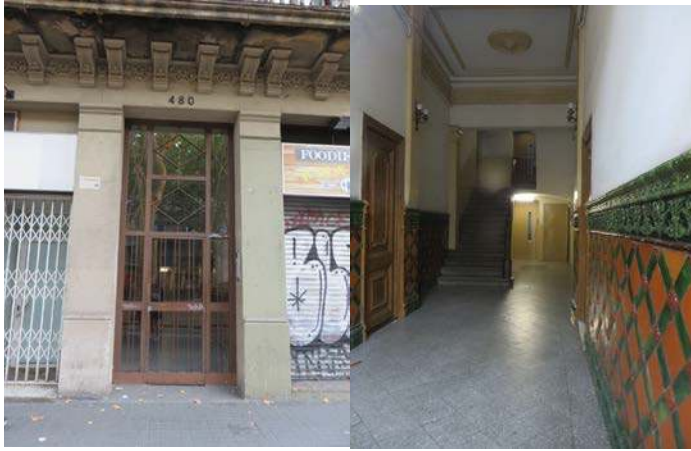
ADREÇA: Gran Via de les Corts Catalanes 480

No s'ha pogut accedir a l'interior de la finca en els diversos intents de visita. Es realitza el diagnòstic segons s'observa des de l'exterior.

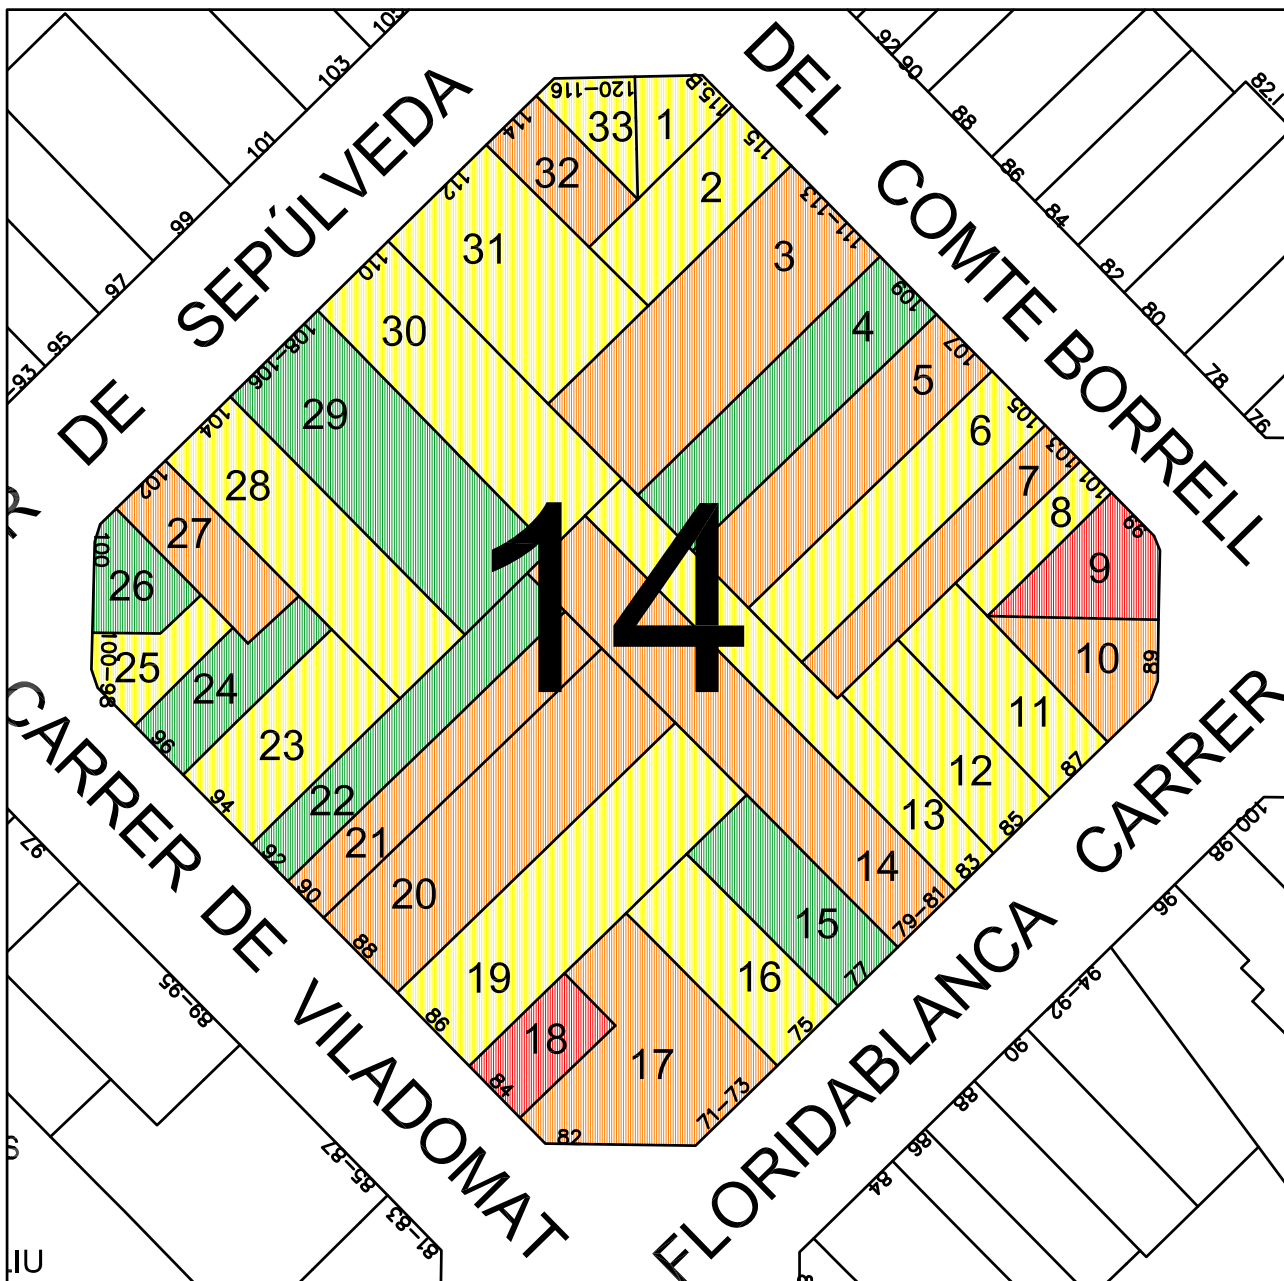
Plànol detall - ILLA 14

- Accessible
- Practicable - millorable
- Inaccessible - adaptable
- Inaccessible
- No habitatge

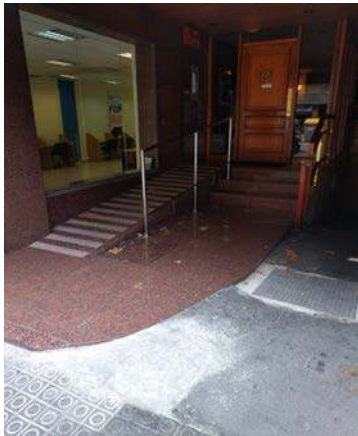
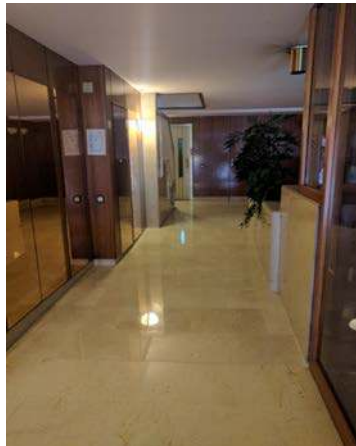
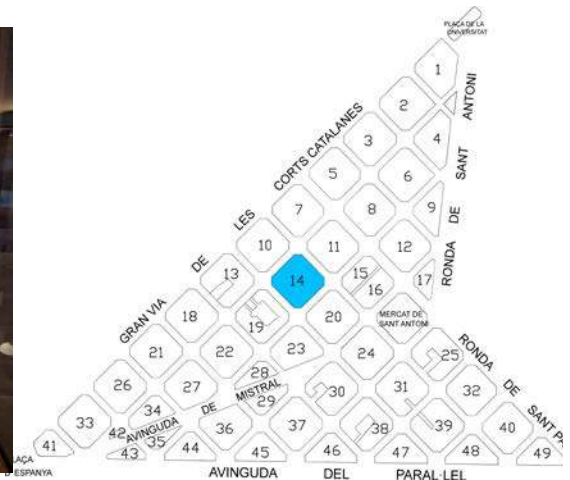
ADREÇA: C/ Comte Borrell 115

DIAGNÒSTIC: **Practicable (millorable)**

Comentaris: Per salvar el 3 graons existents per arribar al nivell de la porta d'accés hi ha una rampa del 15 %, però aquesta només té barana en un costat i no té sòcol de seguretat.

Comentaris: dim.porta: 70 dim.caixa: 90x90 Hi ha dos ascensors iguals a la finca.

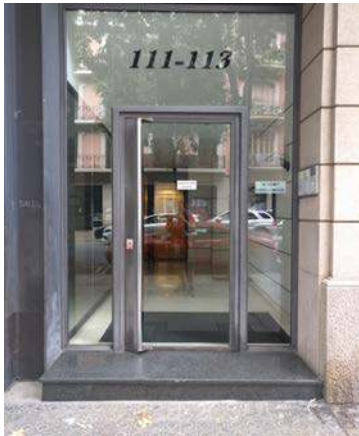
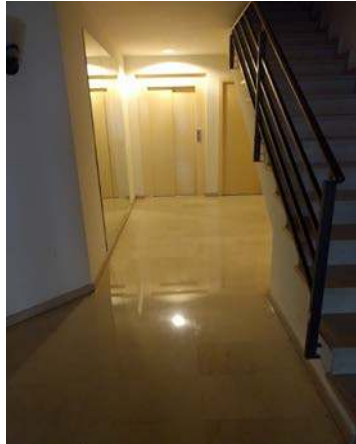
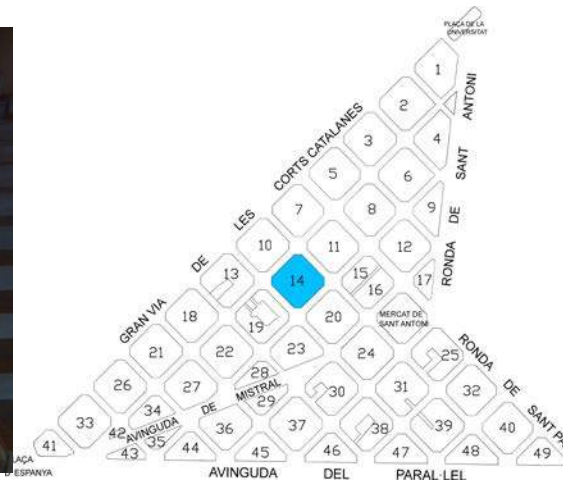
ADREÇA: C/ Comte Borrell 111-113

DIAGNÒSTIC: Inaccessible (adaptable)

Comentaris: Graó de 18cm davant de la porta d'accés.

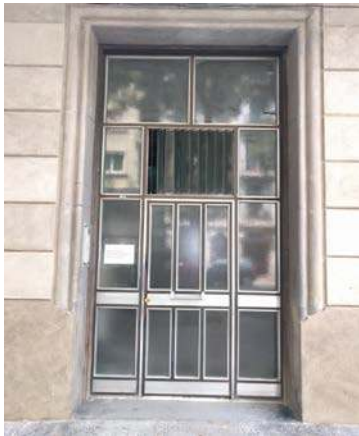
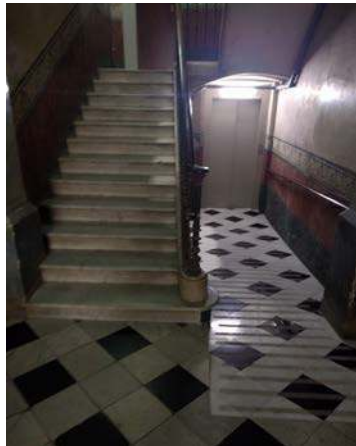
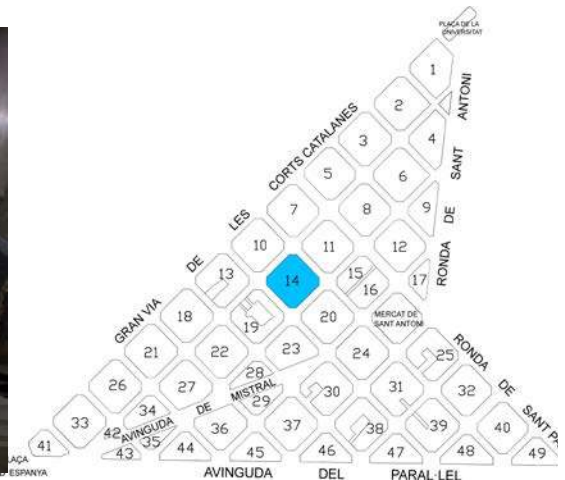
ADREÇA: C/ Comte Borrell 107

DIAGNÒSTIC: Inaccessible (adaptable)

Comentaris: Hi ha un graó aïllat de 17cm per arribar a peu d'escala. Per accedir a l'ascensor hi ha una rampa descendent del 10% amb passamà al costat de paret.

Comentaris: dim.porta: 70 dim.caixa: 85x110

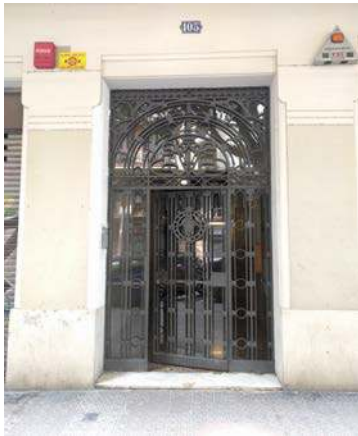
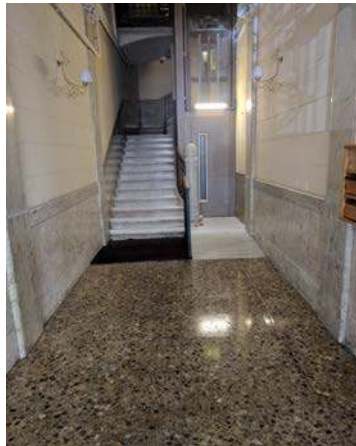
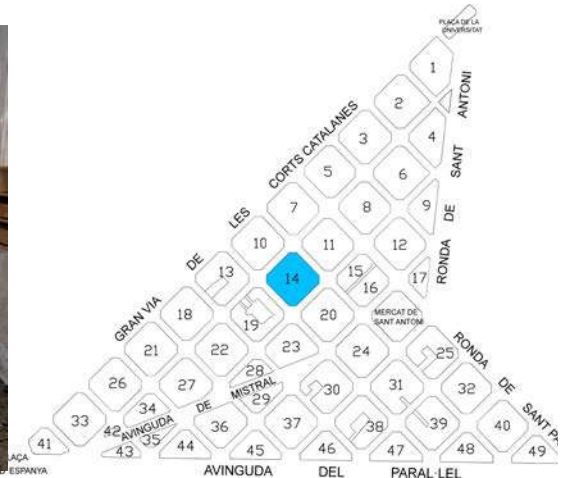
ADREÇA: C/ Comte Borrell 105

DIAGNÒSTIC: **Practicable (millorable)**

Comentaris: Graó de 4cm davant de la porta d'accés.

Amb obstacles; practicable

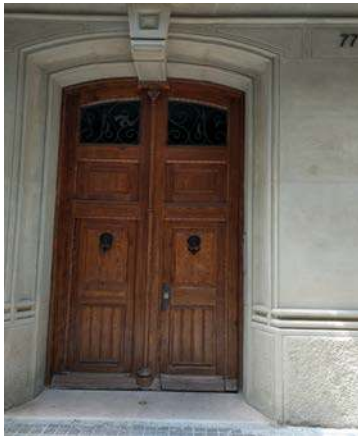
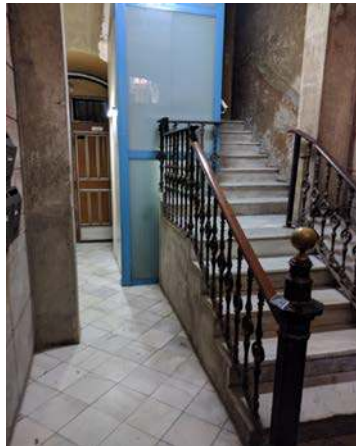
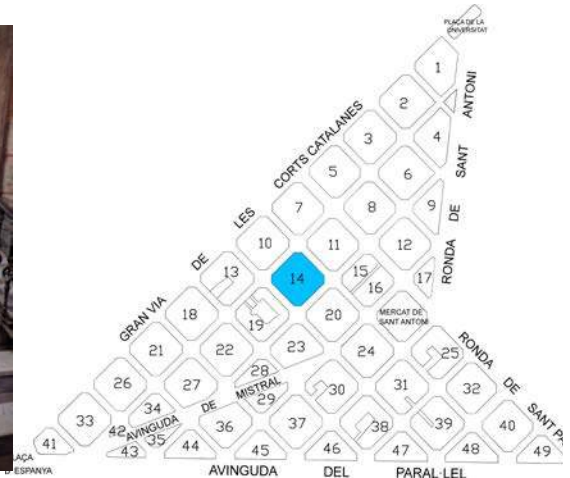
ADREÇA: C/ Floridablanca 77

DIAGNÒSTIC: **Accessible**

A peu pla (o ressalt màxim 2cm aixamfranat)

Correcte; sense major observacions

Comentaris: dim.porta: 70 dim.caixa: 80x70

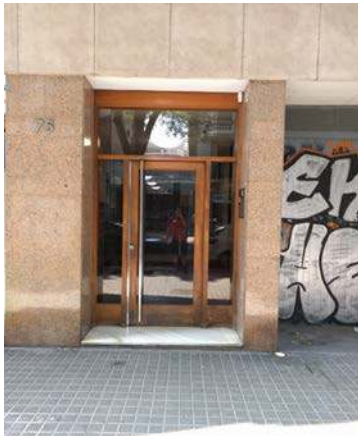
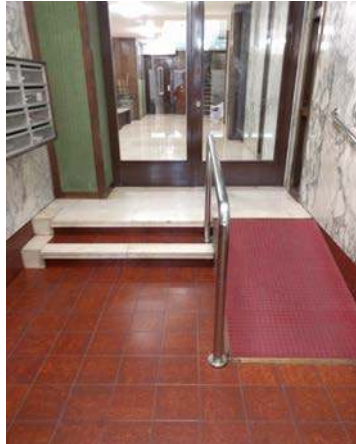
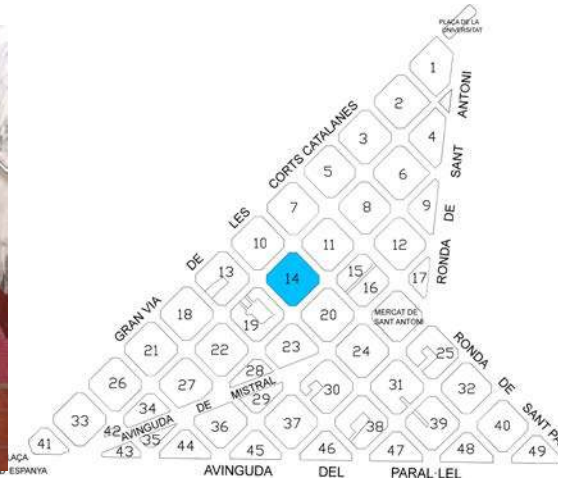
ADREÇA: C/ Floridablanca 75

DIAGNÒSTIC: **Practicable (millorable)**

Comentaris: Graó de 8cm davant de la porta d'accés. A la segona porta d'accés a la finca hi ha un obstacle de dos graons que es salven amb una rampa del 16% d'inclinació, amb passamans en ambdós costats però sense sòcol de protecció

Comentaris: Hi una doble porta d'accés a la finca. Ambdues són correctes

Comentaris: dim.porta: 70 dim.caixa: 90x85

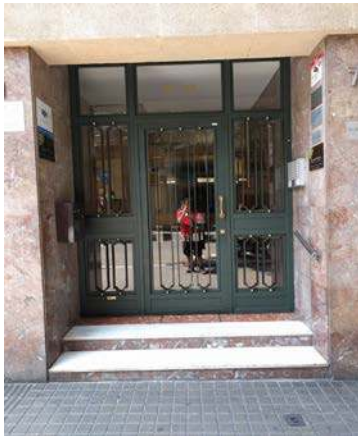
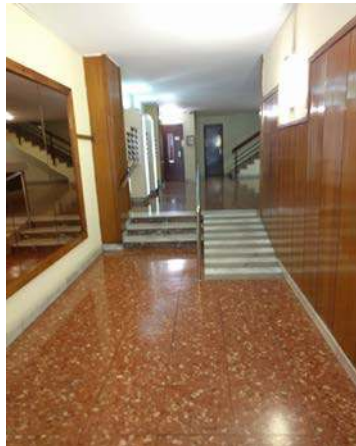
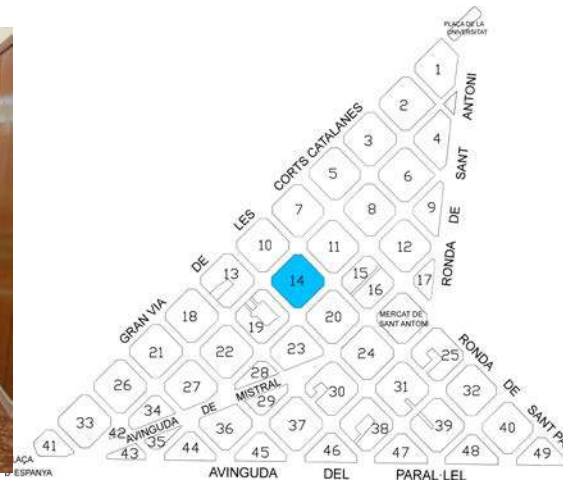
ADREÇA: C/ Floridablanca 71-73

DIAGNÒSTIC: Inaccessible (adaptable)

Comentaris: Hi ha dos graons davant de la porta d'accés a la finca.

Comentaris: Per salvar els tres graons que hi ha al vestibul, hi ha una rampa del 10 % d'inclinació però només té barana a un dels costats i tampoc té sòcol de seguretat.

Comentaris: dim.porta: 70 dim.caixa: 80x100

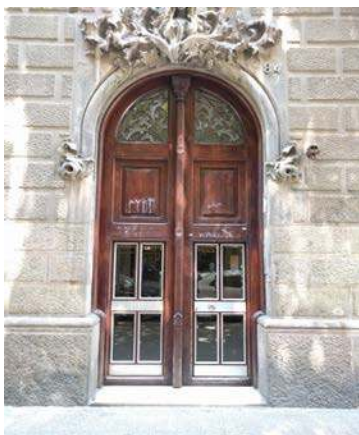
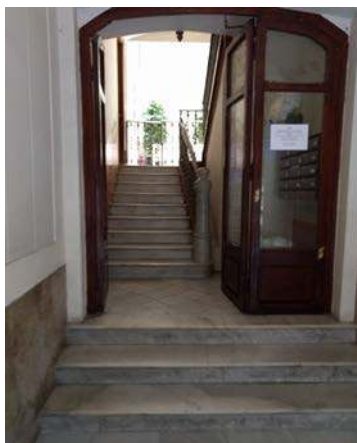
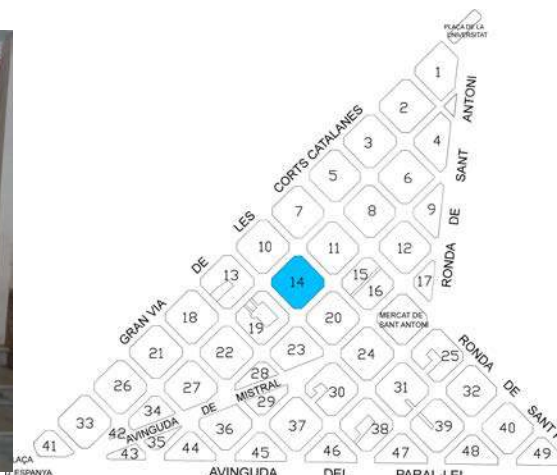
ADREÇA: C/ Viladomat 84

DIAGNÒSTIC: **Inaccessible**

Comentaris: Graó de 3cm davant de la porta d'accés.

Comentaris: L'obertura de la porta és de 60cm i la fusteria inferior de la porta es manté com a obstacle al pas. La porta es pot obrir per complet des de l'interior per tal que sigui accessible

Comentaris: Al vestíbul hi ha un recorregut de tres graons aïllats, sense recorregut alternatiu, per arribar a l'inici de les escales del nucli de comunicació vertical

Sense ascensor (escales sense forat d'escala)

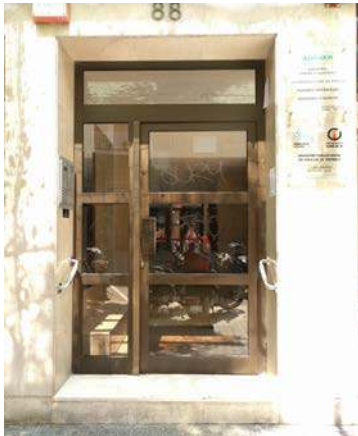
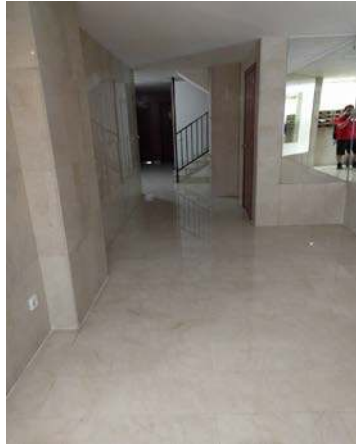
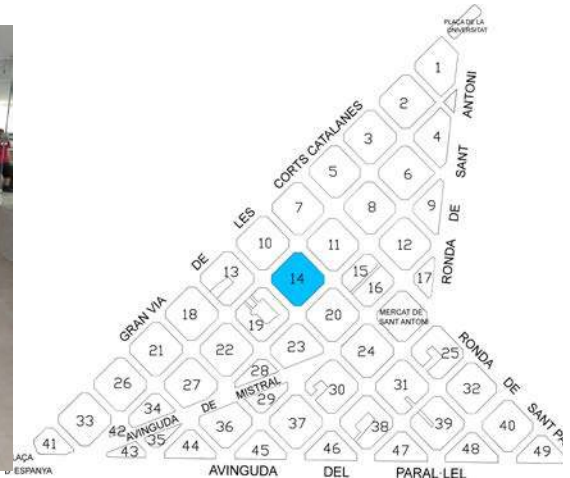
ADREÇA: C/ Viladomat 88

DIAGNÒSTIC: Inaccessible (adaptable)

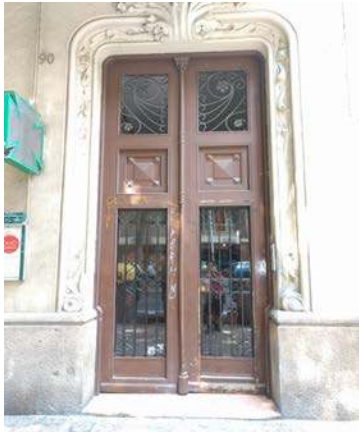
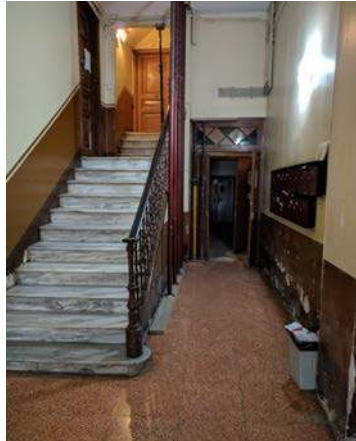
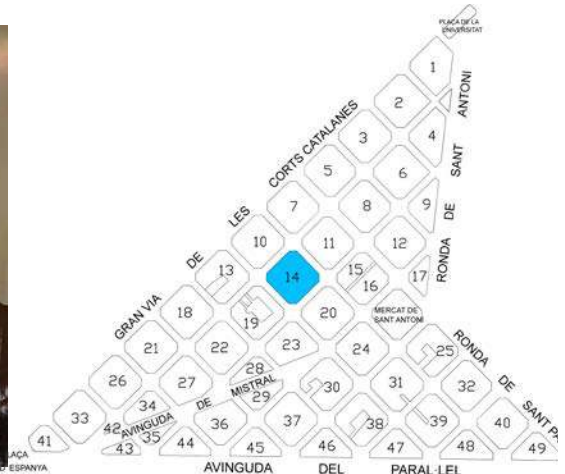
ADREÇA: C/ Viladomat 90

DIAGNÒSTIC: Inaccessible (adaptable)

Tenen un projecte d'accessibilitat en marxa.

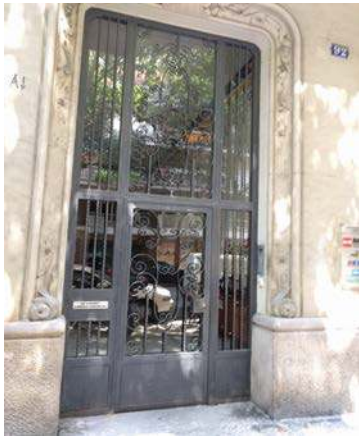
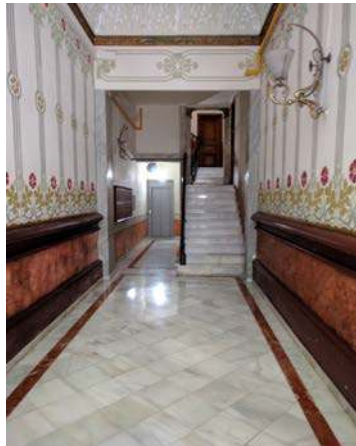
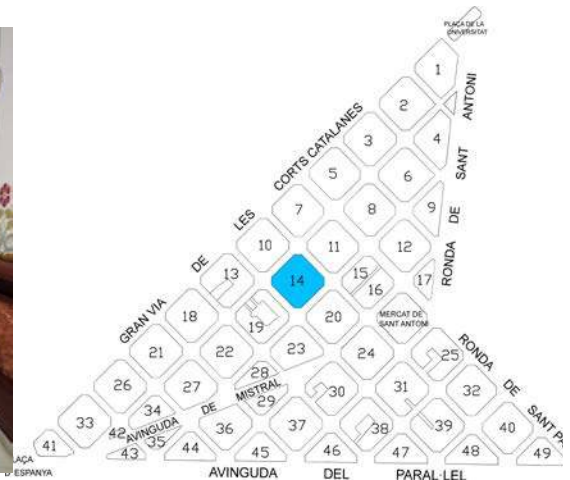
ADREÇA: C/ Viladomat 92

DIAGNÒSTIC: Accessible

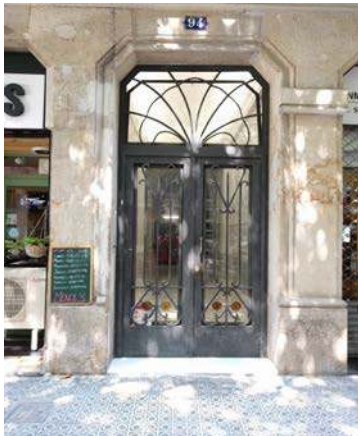
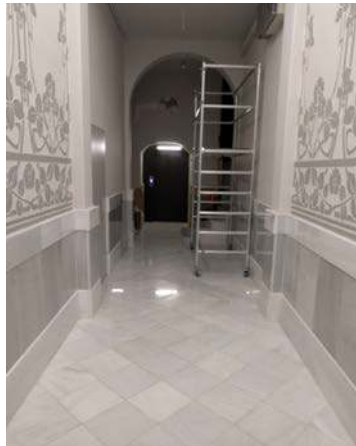
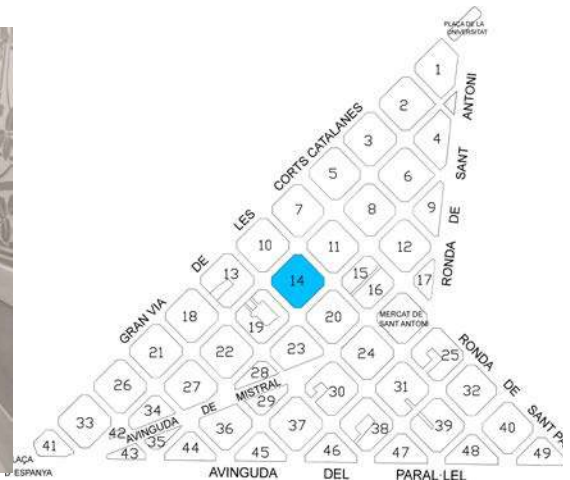
ADREÇA: C/ Viladomat 94

DIAGNÒSTIC: **Practicable (millorable)**

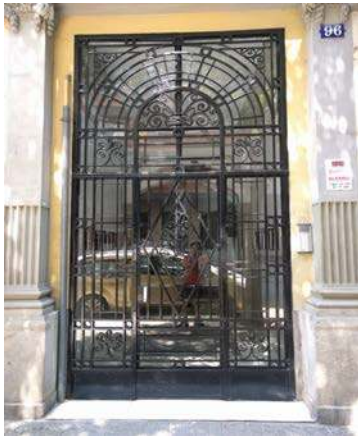
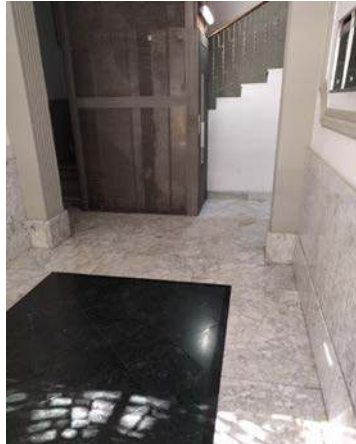
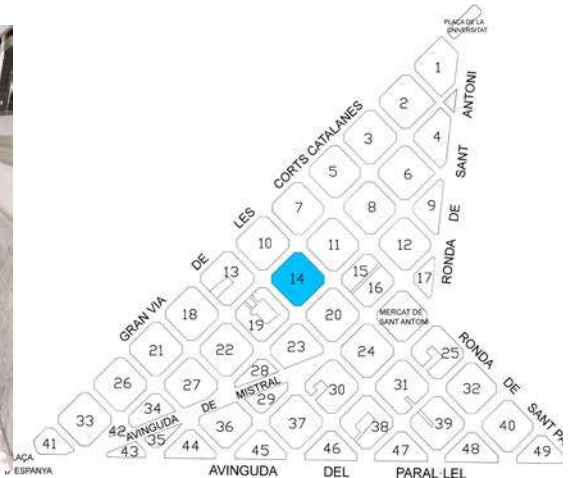
ADREÇA: C/ Viladomat 96

DIAGNÒSTIC: **Accessible**

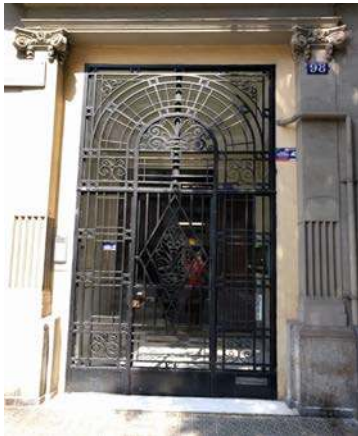
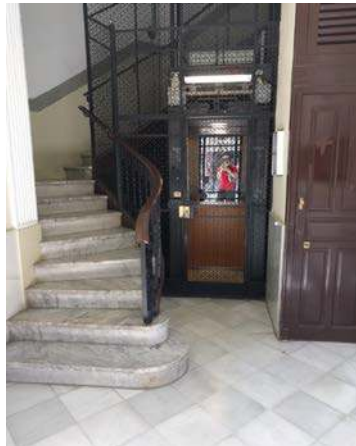
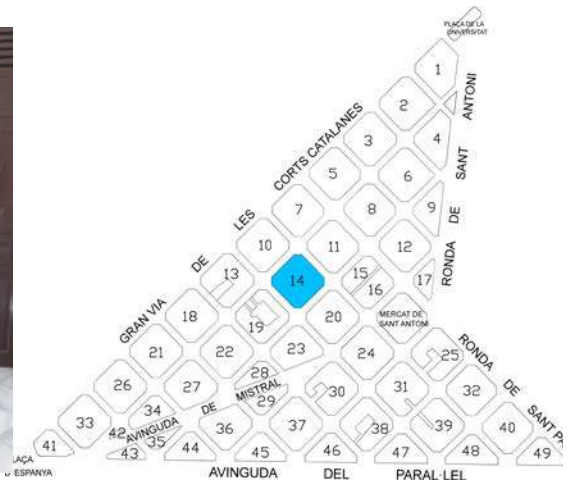
ADREÇA: C/ Viladomat 98

DIAGNÒSTIC: **Practicable (millorable)**

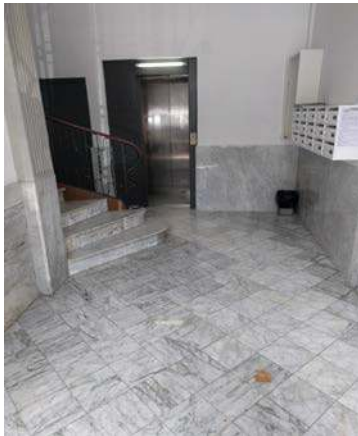
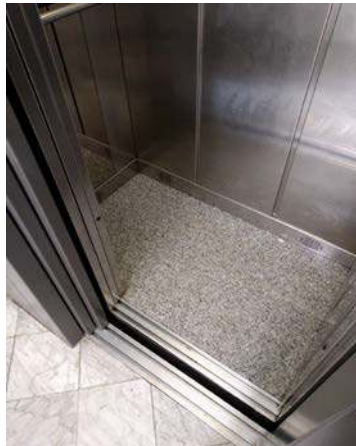
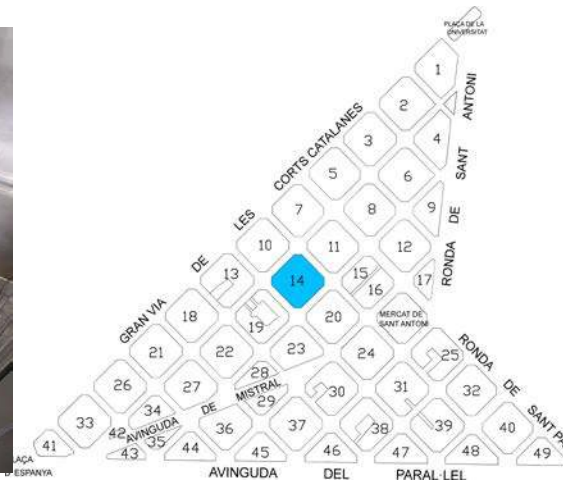
ADREÇA: C/ Viladomat 100

DIAGNÒSTIC: **Accessible**

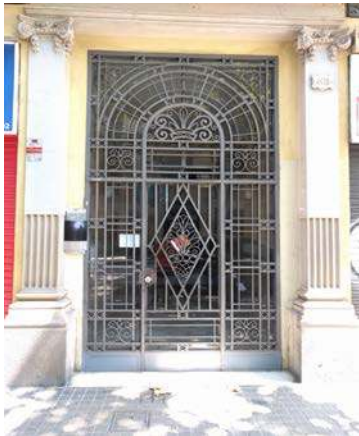
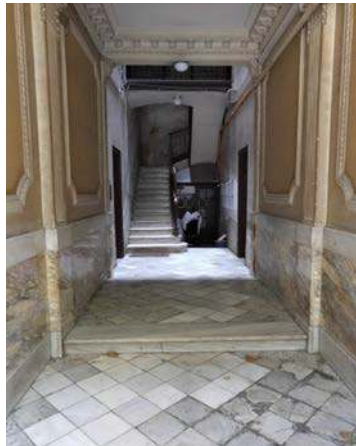
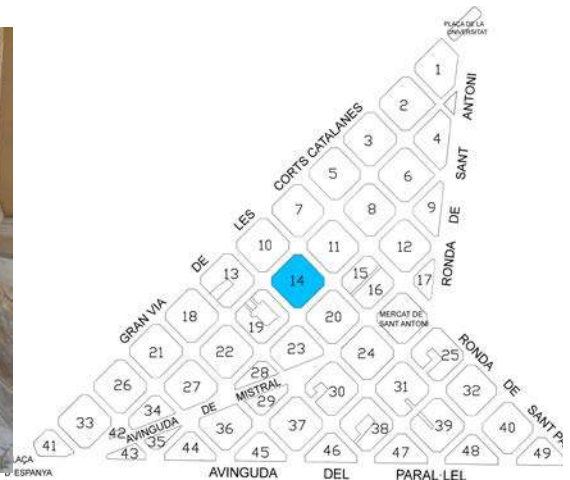
ADREÇA: C/ Sepúlveda 102

DIAGNÒSTIC: **Inaccessible (adaptable)**

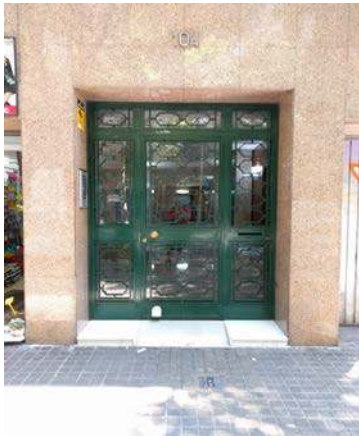
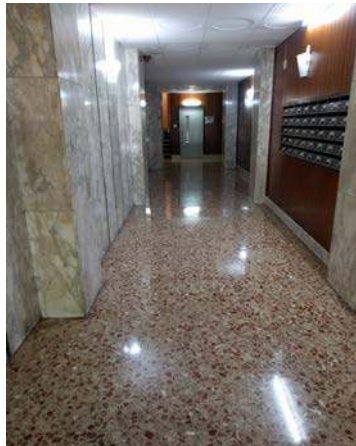
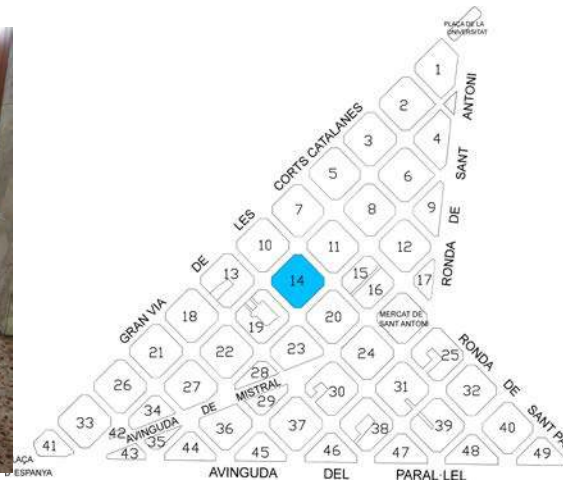
ADREÇA: C/ Sepúlveda 104

DIAGNÒSTIC: **Practicable (millorable)**

Comentaris: Rampa just davant de la porta d'accés del 10% per donar solució al graó existent. No es permet accedir a l'interfon.

Comentaris: dim.porta: 70 dim.caixa: 90x90
