ANÀLISI DE L'ACCESSIBILITAT DE LES FINQUES DEL BARRI DE SANT ANTONI

Plànol detall - ILLA 11

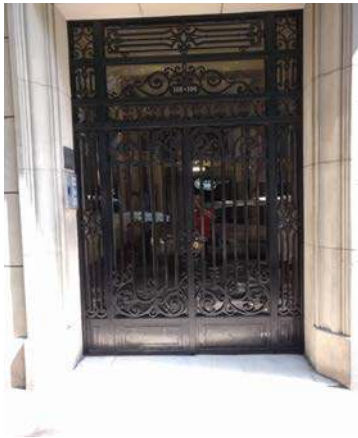
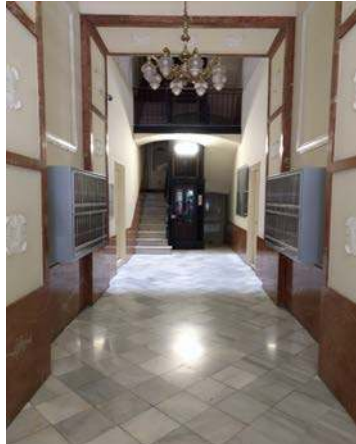
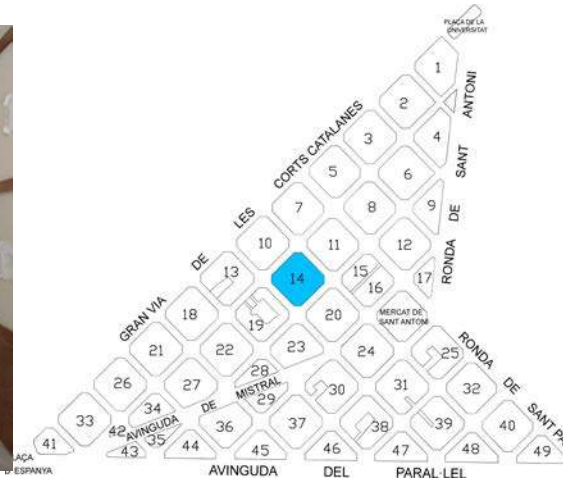
ID ILLA / FINCA: 14/29

DIAGNÒSTIC: Accessible

Comentaris: dim.porta: 55 dim.caixa: 100x60 Portes abatibles que resten profunditat a la cabina.

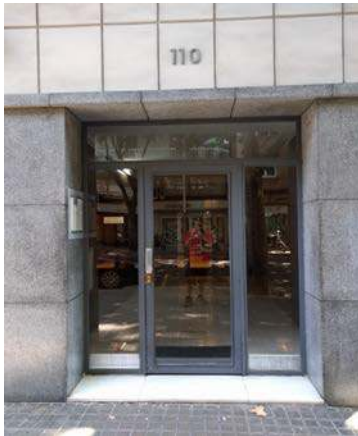
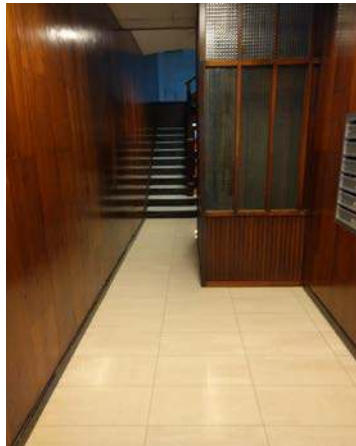
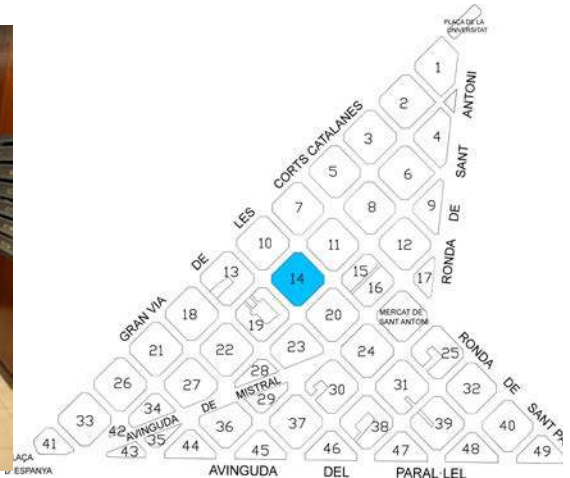
ID ILLA / FINCA: 14/30

DIAGNÒSTIC: **Practicable (millorable)**

Comentaris: Graó de 5cm davant de la porta d'accés.

Comentaris: dim.porta: 65 dim.caixa: 100x90

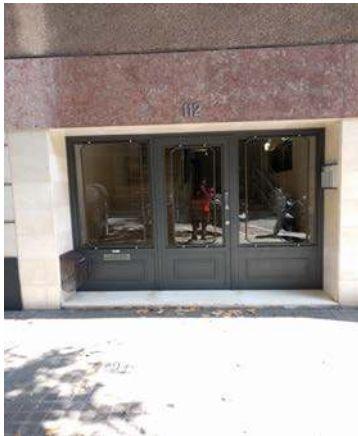
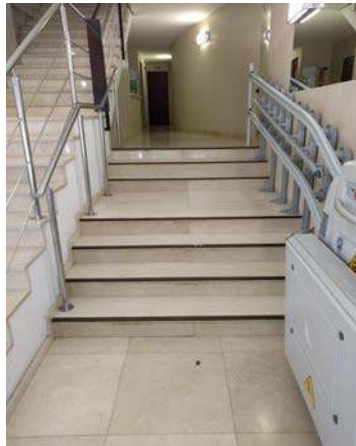
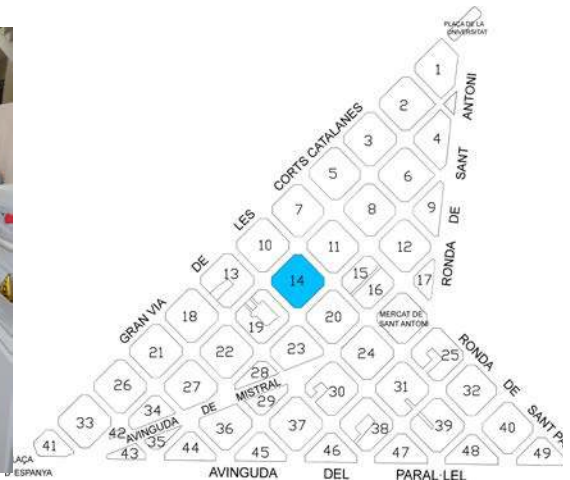
ID ILLA / FINCA: 14/31

DIAGNÒSTIC: **Practicable (millorable)**

Comentaris: Graó de 6cm davant de la porta d'accés.

Comentaris: Al vestíbul hi ha 7 graons que obstaculitzen el pas per arribar a l'ascensor, que es salven amb una plataforma remunta-escals.

Comentaris: dim.porta: 70 dim.caixa: 86x90 Els dos ascensors tenen les mateixes mesures.

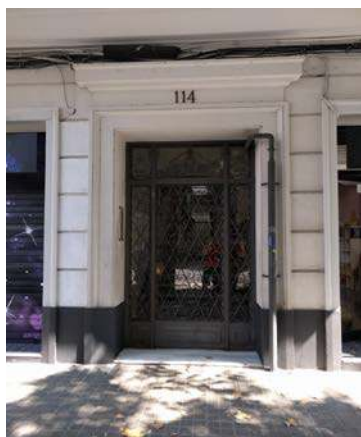
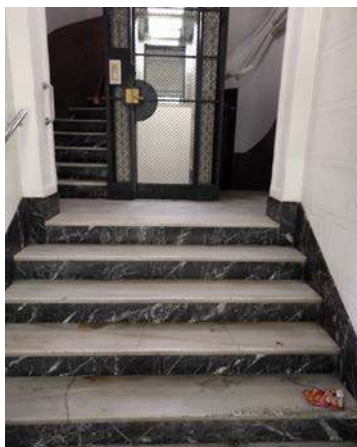
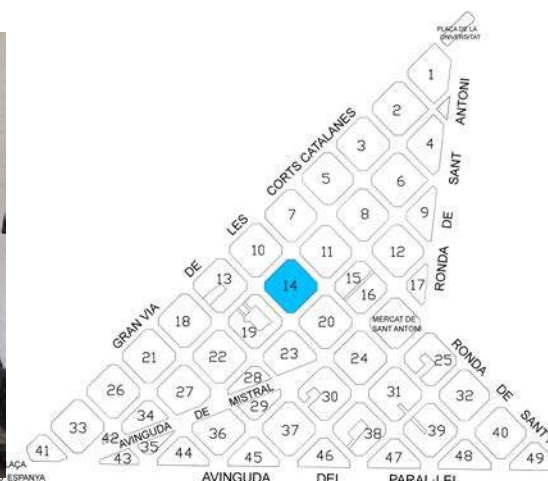
ID ILLA / FINCA: 14/32

DIAGNÒSTIC: Inaccessible (adaptable)

Comentaris: Graó de 4cm davant de la porta d'accés.

Comentaris: Al vestíbul hi ha cinc graons per arribar a peu d'escala i ascensor.

Comentaris: dim.porta: 60 dim.caixa: 95x75

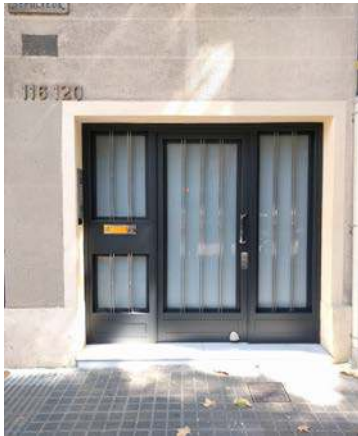
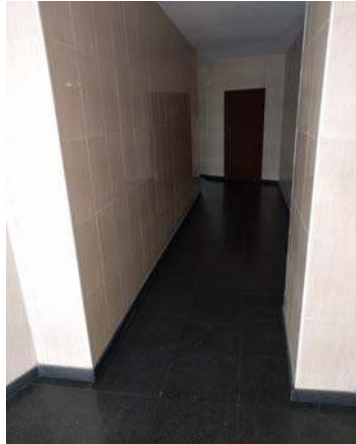
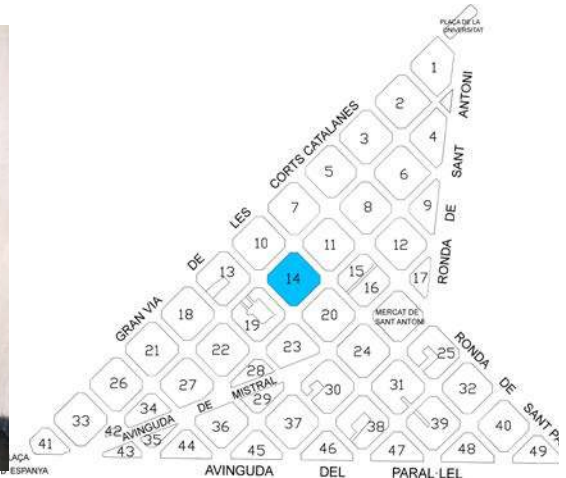
ADREÇA: C/ Sepúlveda 116/120

DIAGNÒSTIC: **Practicable (millorable)**

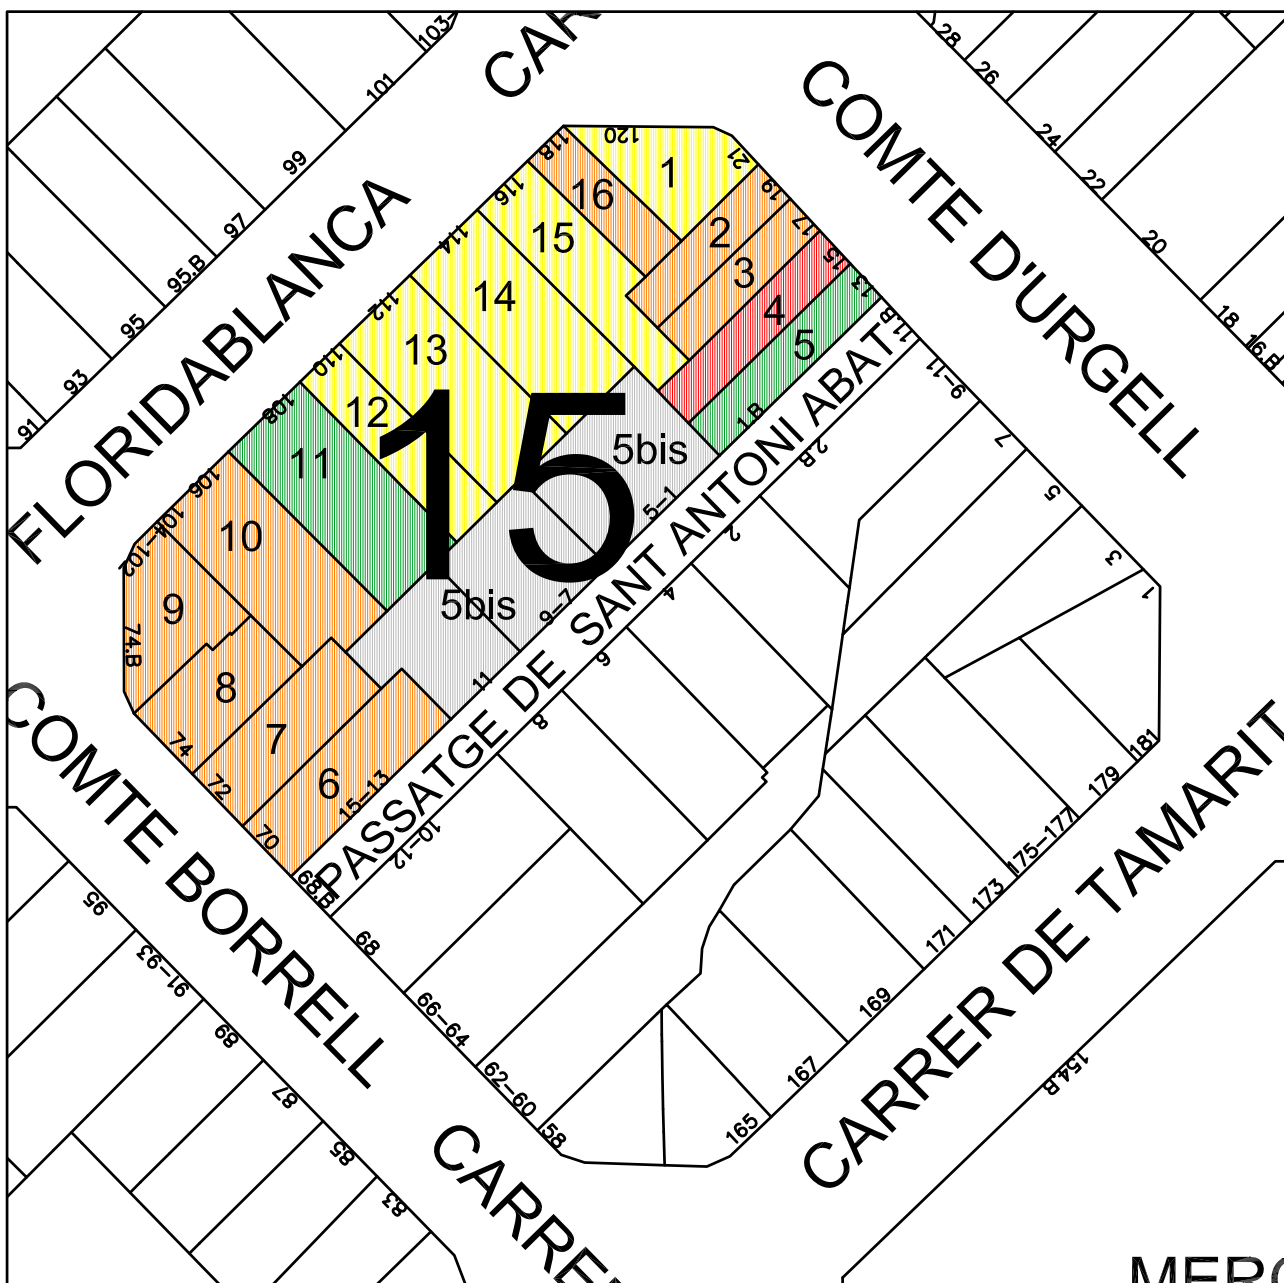
Plànol detall - ILLA 15

- Accessible
- Practicable - millorable
- Inaccessible - adaptable
- Inaccessible
- No habitatge

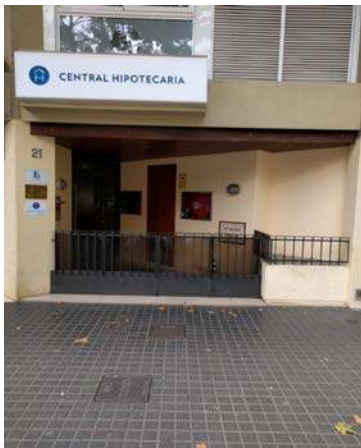
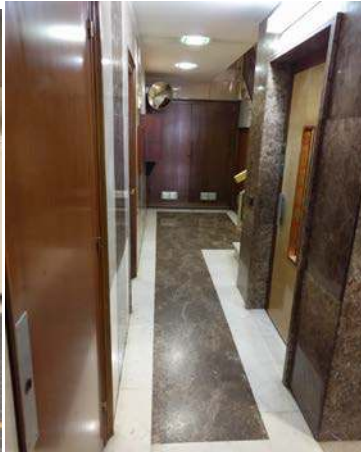
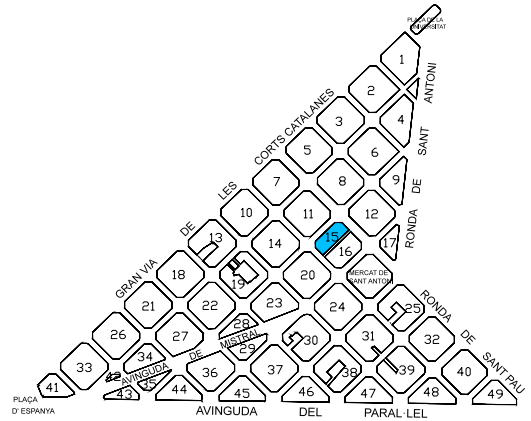
ID ILLA / FINCA: 15/ 1

DIAGNÒSTIC: **Practicable (millorable)**

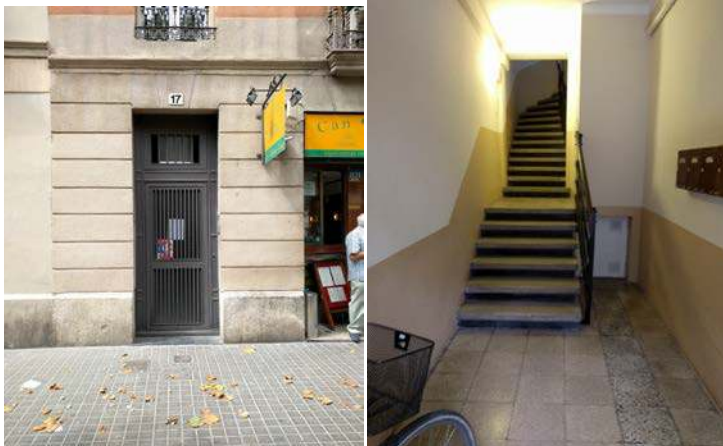
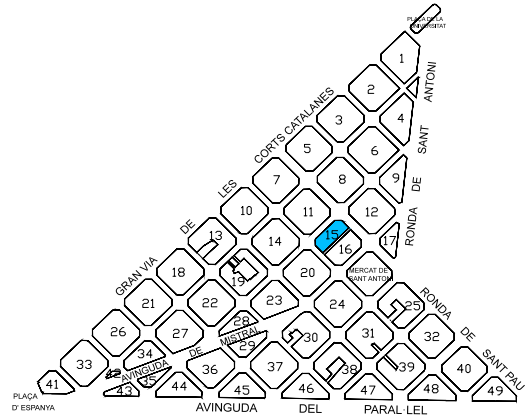
ADREÇA: C/ Comte Urgell 17

DIAGNÒSTIC: Inaccessible (adaptable)

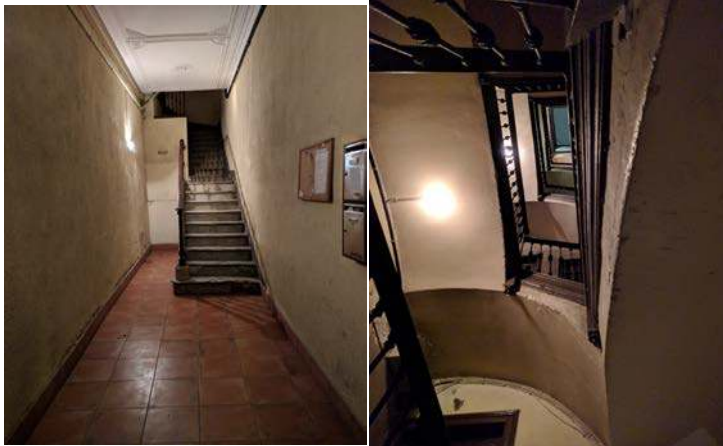
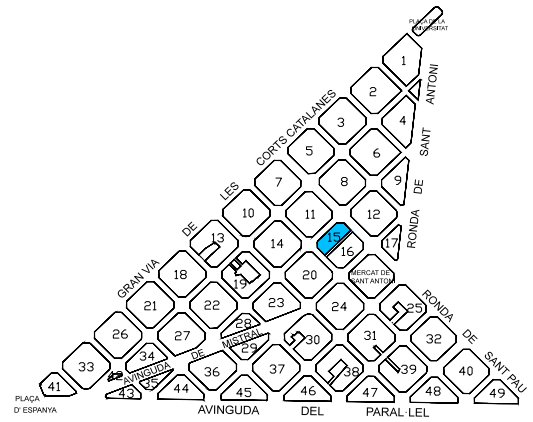
ADREÇA: C/ Comte Urgell 15

DIAGNÒSTIC: **Inaccessible**

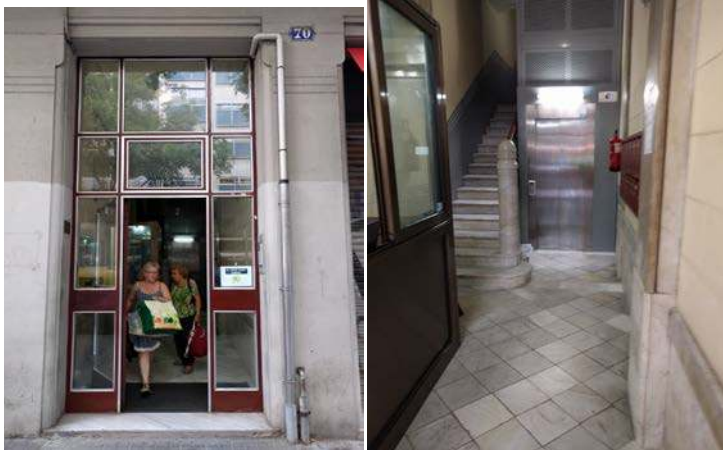
ADREÇA: C/ Comte Borrell 70

DIAGNÒSTIC: Inaccessible (adaptable)

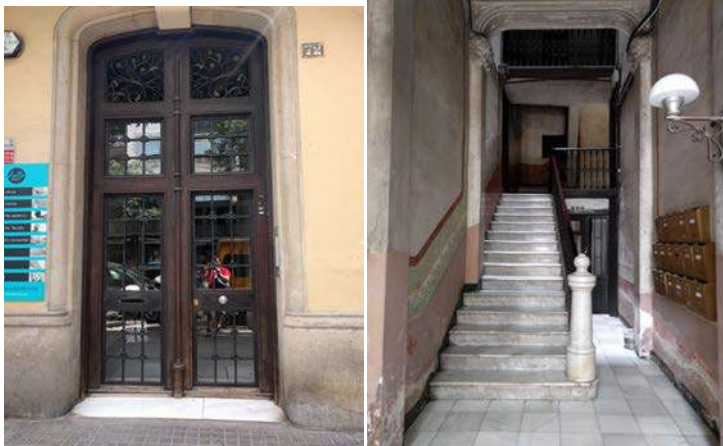
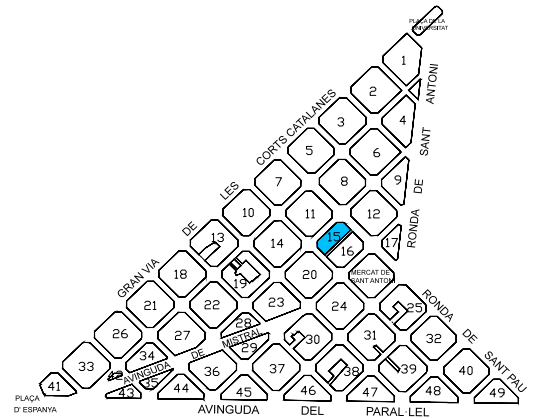
ADREÇA: C/ Comte Borrell 72

DIAGNÒSTIC: Inaccessible (adaptable)

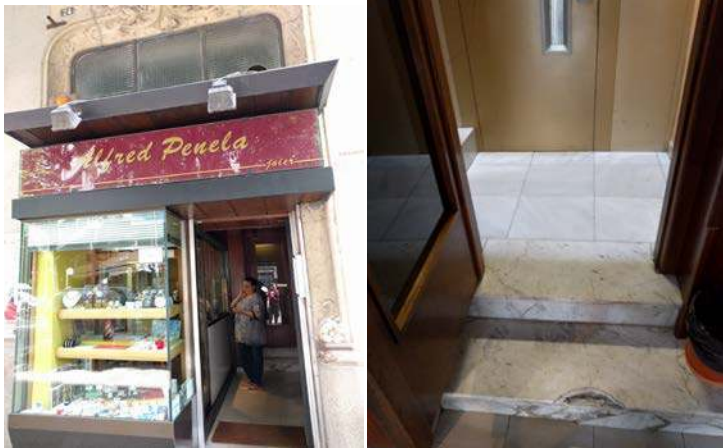
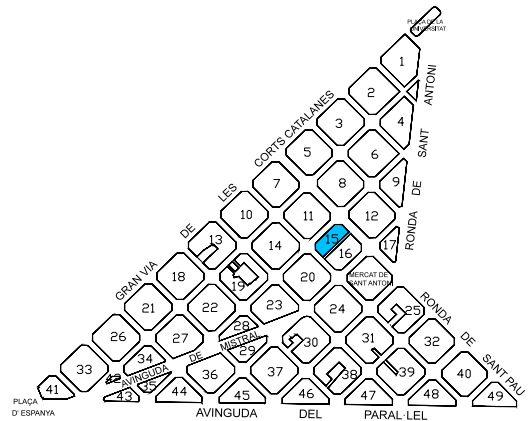
ADREÇA: C/ Comte Borrell 74

DIAGNÒSTIC: Inaccessible (adaptable)

Per accedir a la finca cal entrar a través d'una galeria comercial.

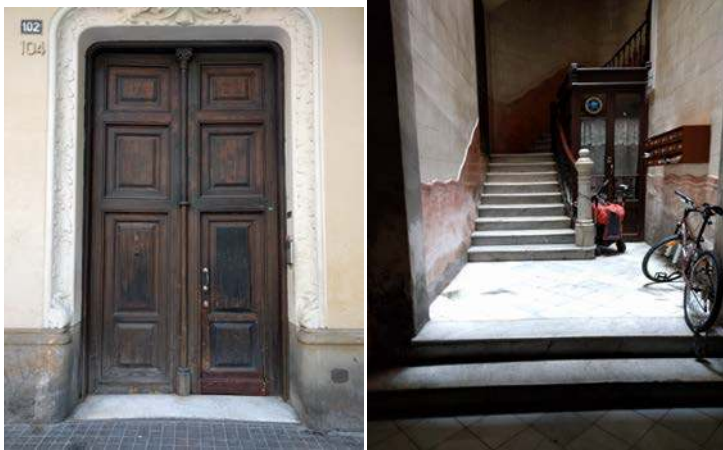
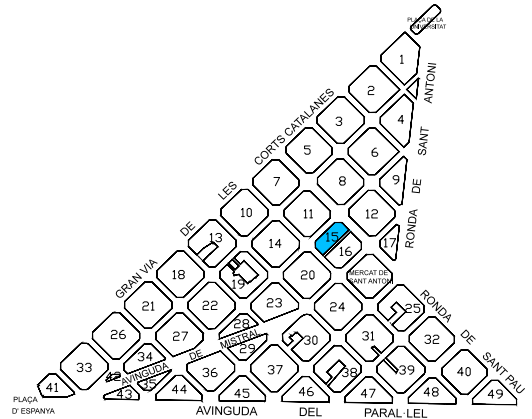
ADREÇA: C/ Floridablanca 102/104

DIAGNÒSTIC: Inaccessible (adaptable)

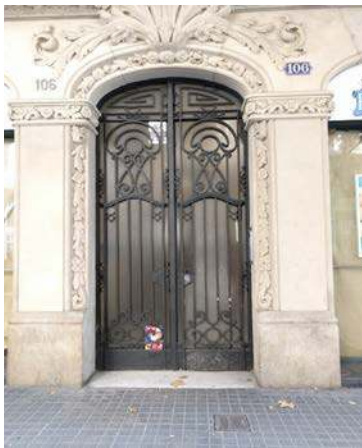
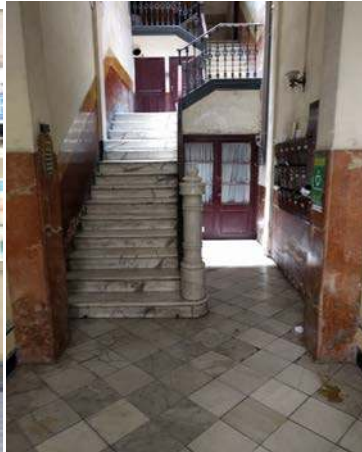
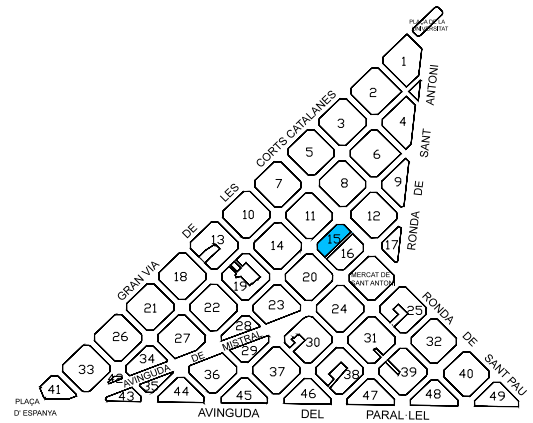
ADREÇA: C/ Floridablanca 106

DIAGNÒSTIC: Inaccessible (adaptable)

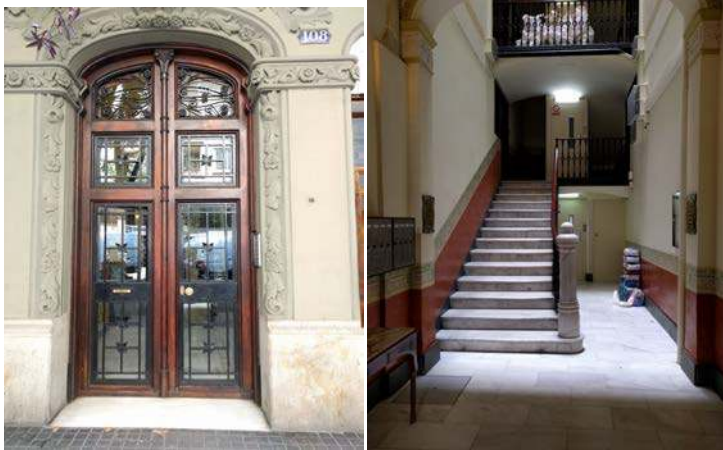
ADREÇA: C/ Floridablanca 108

DIAGNÒSTIC: Accessible

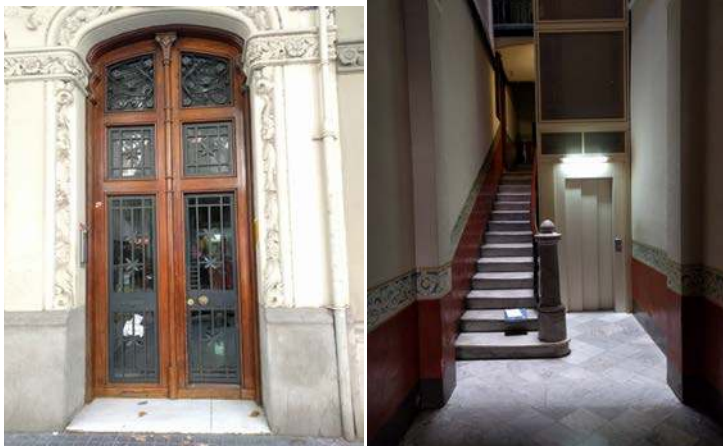
ADREÇA: C/ Floridablanca 110

DIAGNÒSTIC: **Practicable (millorable)**

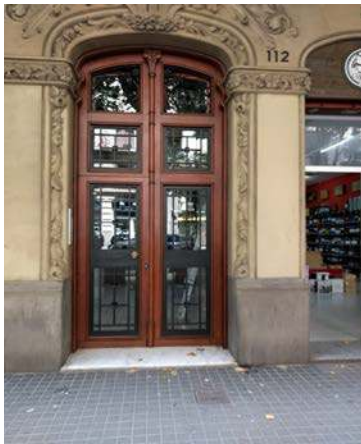
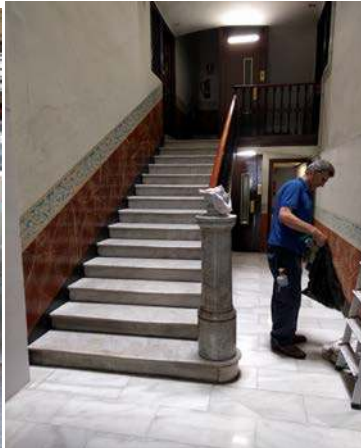
ADREÇA: C/ Floridablanca 112

Amb obstacles; practicable

Comentaris: Graó de 4cm davant la porta d'accés.

Altres

Comentaris: No s'ha pogut entrar a l'ascensor perquè estava fora de servei

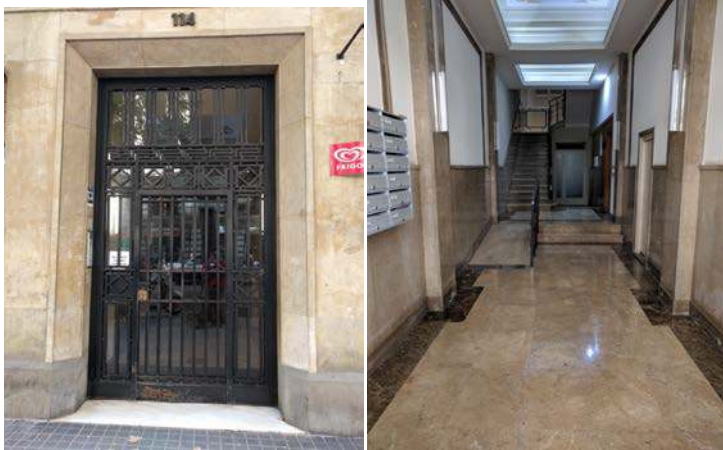
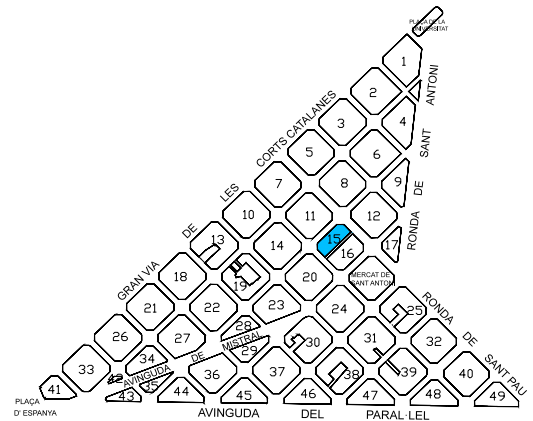
ADREÇA: C/ Floridablanca 114

Recorregut alternatiu practicable

Comentaris: Per salvar l'obstacle dels dos graons del vestíbul hi ha una rampa practicable amb passamà a la banda exterior.

Ascensor - dimensions reduïdes

Comentaris: dim.porta: 55 dim.caixa: 80x110

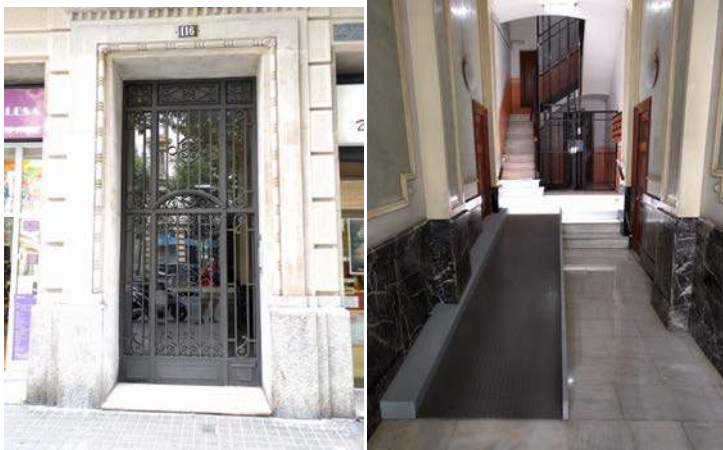
ADREÇA: C/ Floridablanca 116

Amb obstacles; practicable

Comentaris: Graó de 5cm davant la porta d'accés.

Recorregut alternatiu practicable

Comentaris: Per salvar l'obstacle dels dos graons existents al vestibul hi ha una rampa que no presenta passamans de suport

Ascensor - dimensions reduïdes

Comentaris: dim.porta: 60 dim.caixa: 65x80 Amb porta abatible que resta profunditat a la cabina.

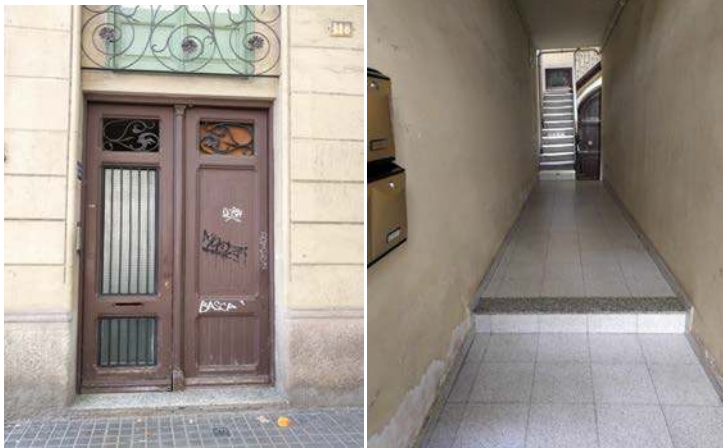
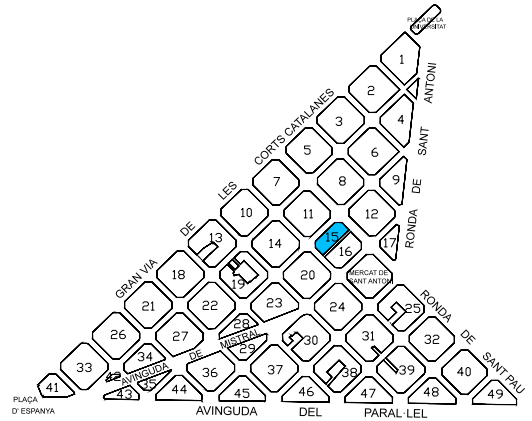
ADREÇA: C/ Floridablanca 118

DIAGNÒSTIC: Inaccessible (adaptable)

Amb obstacles; inaccessible

Comentaris: Graó de 13cm davant la porta d'accés.

Comentaris: Hi ha un graó aïllat al mig del vestíbul sense cap recorregut alternatiu practicable.

Sense ascensor (escales amb forat d'escala hàbil)

Comentaris: dim.forat: 80x190

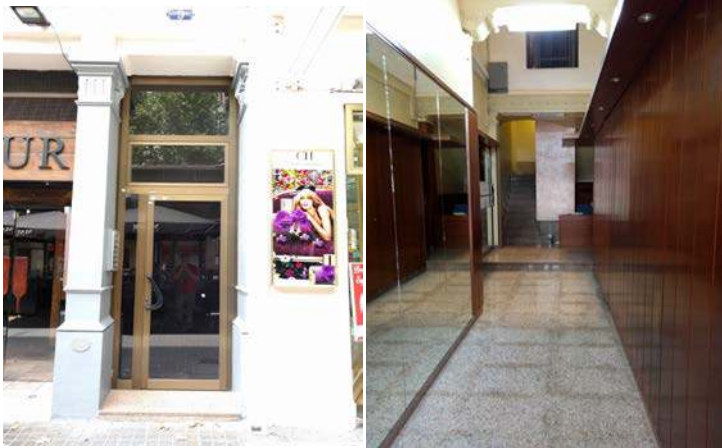
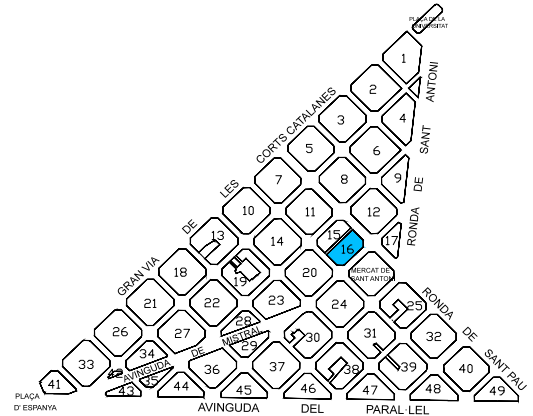
ADREÇA: C/ Comte Urgell 9

DIAGNÒSTIC: Inaccessible (adaptable)

Amb obstacles; inaccessible

Comentaris: Graó de 14cm davant de la porta d'accés a la finca.

Comentaris: Al vestíbul hi ha un graó sense cap recorregut alternatiu practicable i també un tram d'escales complet per arribar a l'ascensor.

Ascensor - dimensions reduïdes

Comentaris: dim.porta: 60 dim.caixa: 60x110

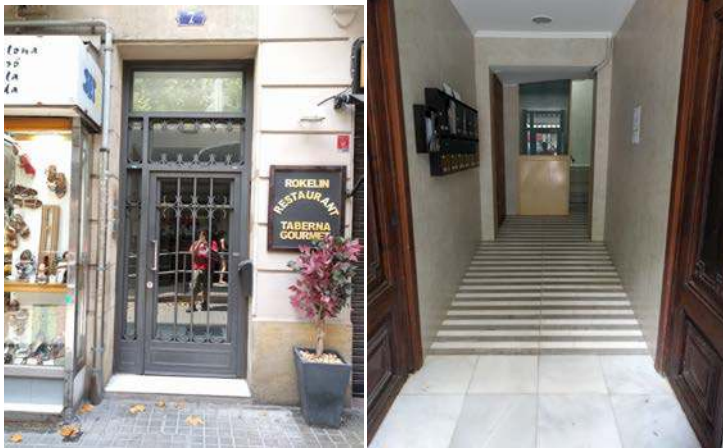
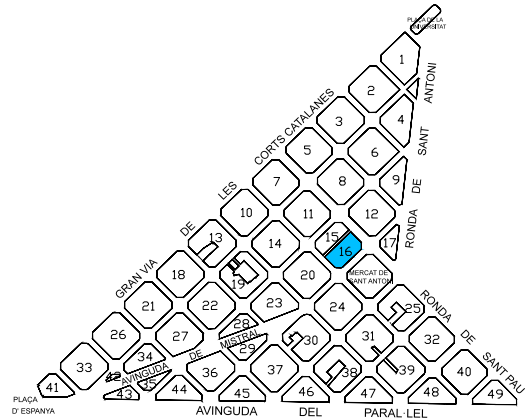
ADREÇA: C/ Comte Urgell 7

DIAGNÒSTIC: Inaccessible (adaptable)

Amb obstacles; inaccessible

Comentaris: Graó de 15cm davant de la porta d'accés a la finca.

Amb escales (més de tres graons seguits)

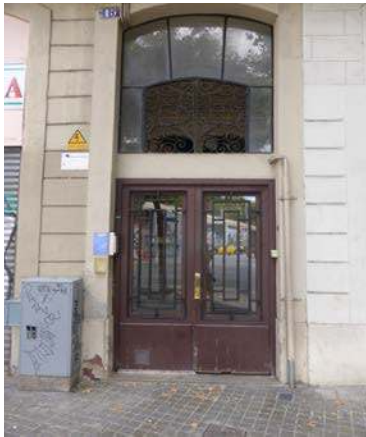
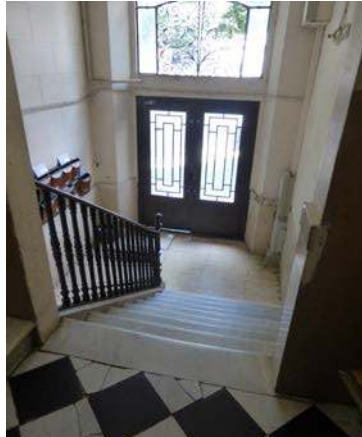
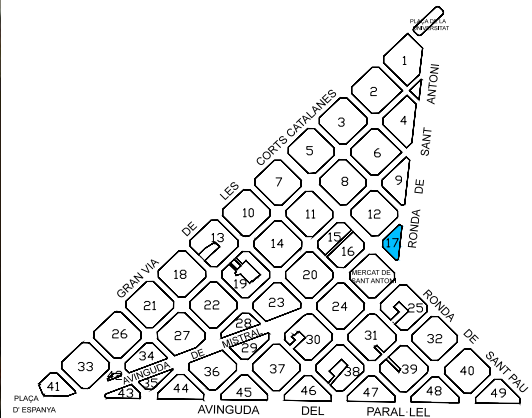
ADREÇA: Ronda Sant Antoni 15

DIAGNÒSTIC: **Inaccessible**

Amb obstacles; practicable

Comentaris: Graó variable 2-6cm, des del carrer i de l'interior de la finca respectivament.

Sense ascensor (escales sense forat d'escala)

Comentaris: Forat d'escala amplada de 30cm insuficient

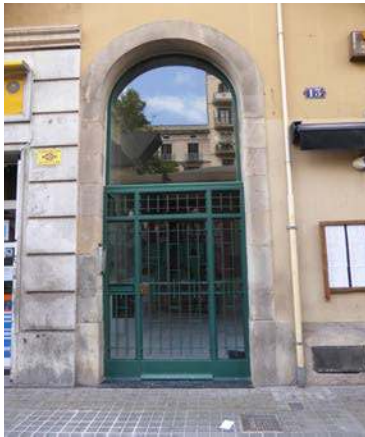
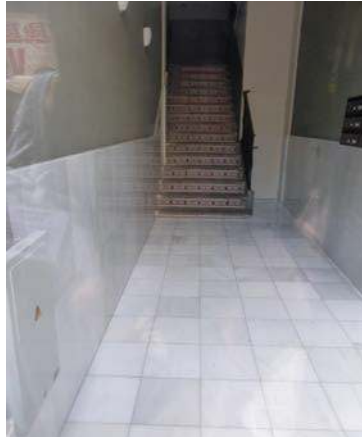
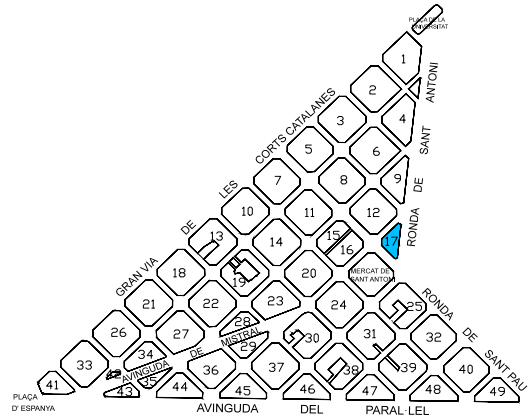
ADREÇA: Ronda Sant Antoni 13

DIAGNÒSTIC: **Inaccessible**

No s'ha pogut accedir a la finca en els diversos intents de visita, les informacions són segons s'observa des de l'exterior

Sense ascensor (escales sense forat d'escala)

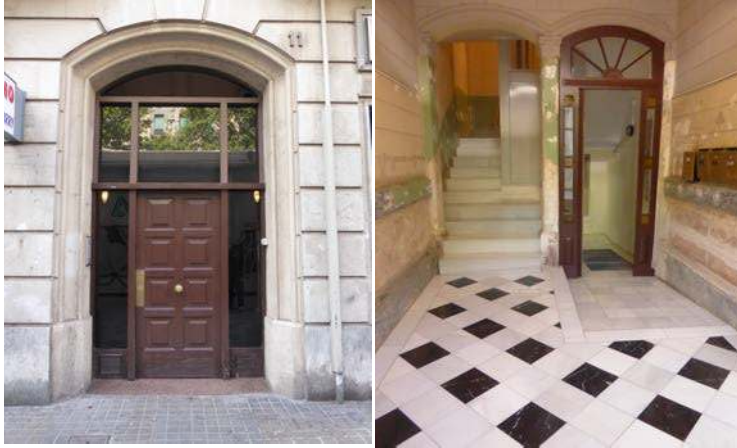
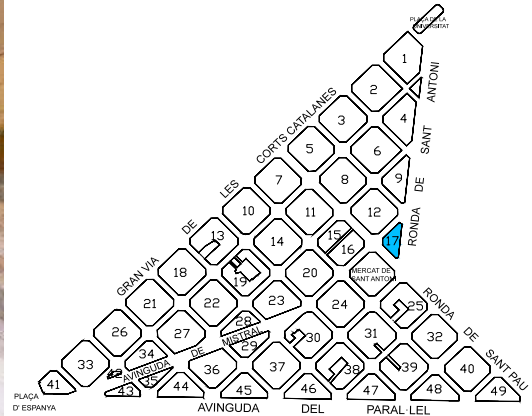
ADREÇA: Ronda Sant Antoni 11

DIAGNÒSTIC: **Practicable (millorable)**

Amb obstacles; practicable

Comentaris: Rampa practicable sentit descendent fins a l'ascensor del 12% de pendent (4,50x0,55m). Porta intermèdia de pas 70cm

Ascensor - dimensions reduïdes

Comentaris: 0,95x1,10m. Pas de porta 70cm

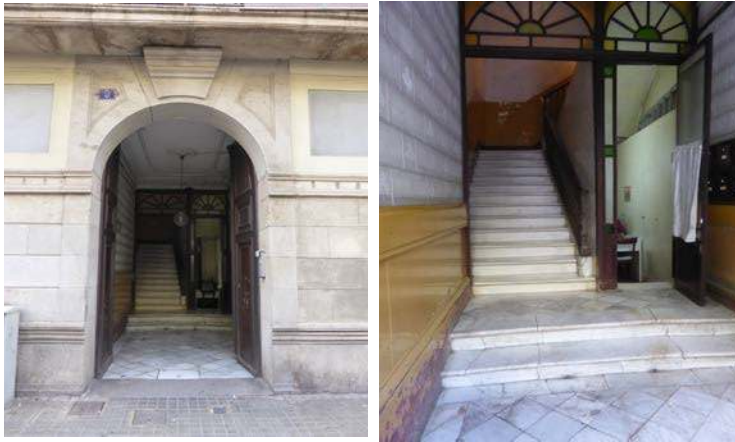
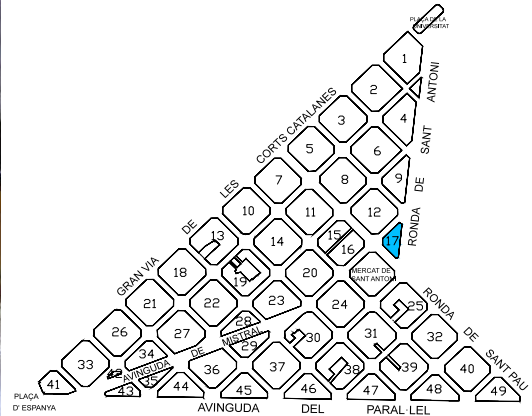
ADREÇA: Ronda Sant Antoni 9

DIAGNÒSTIC: Inaccessible (adaptable)

Segons informa el porter, a la finca hi viu gent gran

Amb obstacles; practicable

Comentaris: Graó descendent 6cm per accedir a l'interior de la finca

Amb obstacles; inaccessible

Comentaris: 2 esglaons fins a forat d'escala hàbil

Sense ascensor (escales amb forat d'escala hàbil)

Comentaris: Forat d'escala 1,80x0,85m

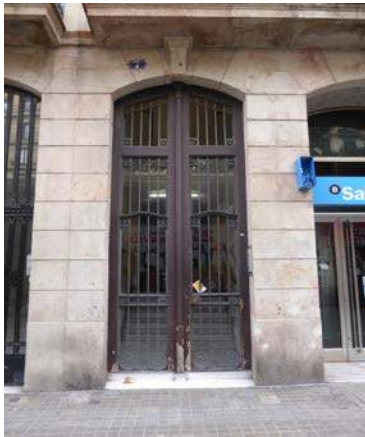
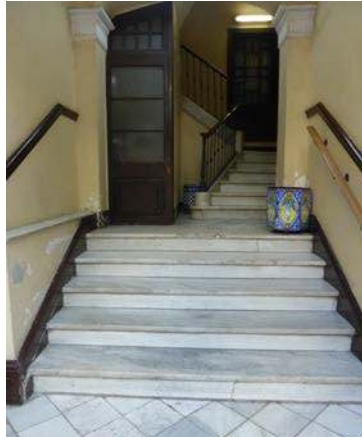
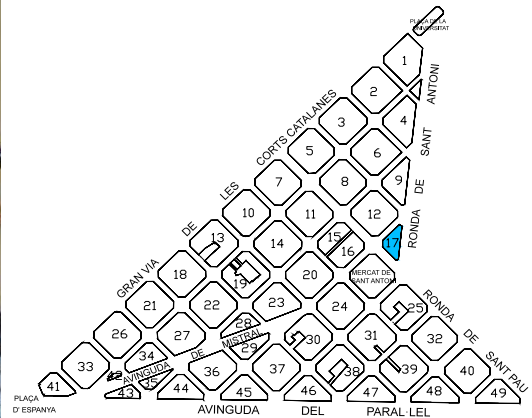
ADREÇA: Ronda Sant Antoni 7

DIAGNÒSTIC: Inaccessible (adaptable)

Amb obstacles; inaccessible

Comentaris: Porta de dues fulles grans fixes i una d'elles s'obre només una part de 60cm. Per tal que sigui accessible requereix l'obertura de la fulla gran que en aquest cas està fixada i no és possible.

Amb escales (més de tres graons seguits)

Comentaris: 5 esglaons fins a forat d'escala hàbil

Sense ascensor (escales amb forat d'escala hàbil)

Comentaris: forat escala 1,00x0,90m

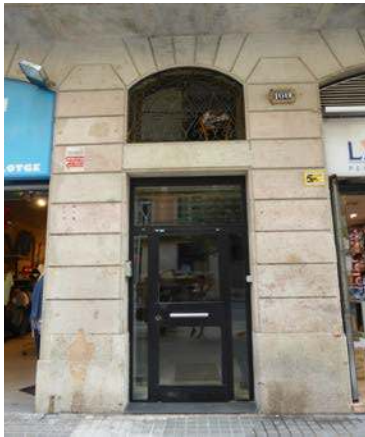
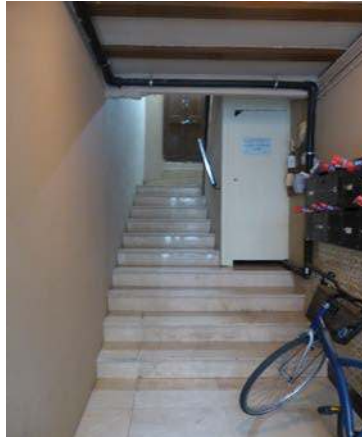
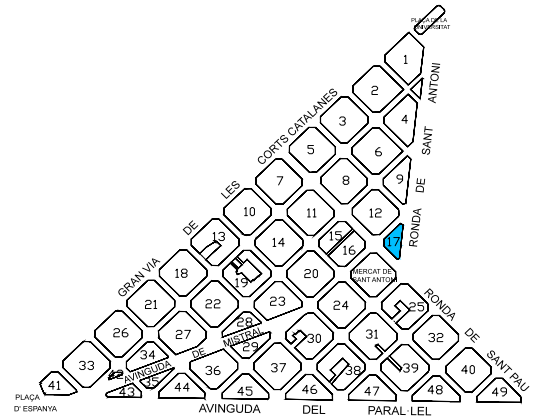
ADREÇA: C/ Tamarit 160

DIAGNÒSTIC: **Inaccessible**

Comentaris: Graó de 3-4cm des de l'exterior i l'interior de la finca respectivament

Comentaris: 4 graons fins a nucli de comunicació vertical

Sense ascensor (escales sense forat d'escala)

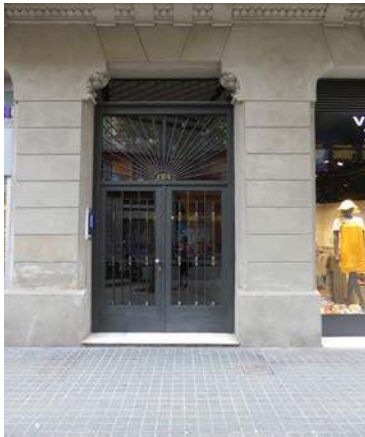
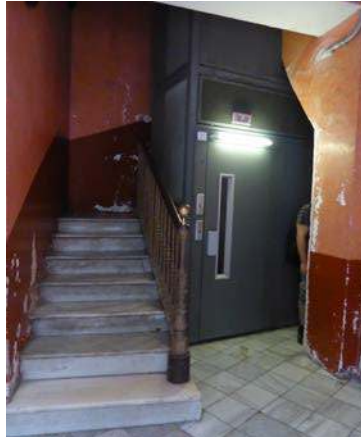
ADREÇA: C/ Tamarit 164

DIAGNÒSTIC: **Practicable (millorable)**

Comentaris: Graó 8cm (tant des de l'interior com des de l'exterior), de fàcil solució

Comentaris: 1,00x0,75m. Pas de porta de 65cm.

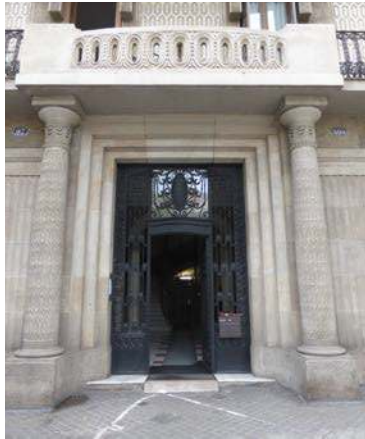
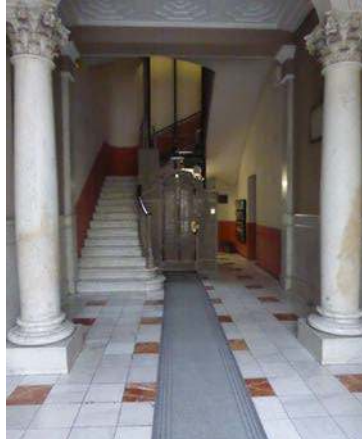
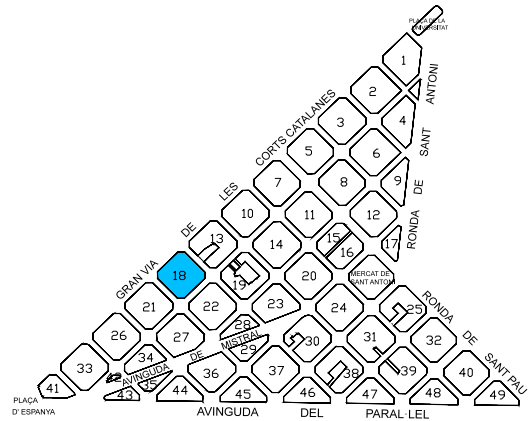
ADREÇA: C/ Calàbria, 97

DIAGNÒSTIC: Inaccessible (adaptable)

La portera ens informa que hi viu molta gent gran i que estan esperant el permís de l'Ajuntament per arreglar el graó de l'entrada. També comenta que hi viu una dona gran que no pot sortir al carrer per culpa del graó de l'entrada.

Comentaris: Graó de 12cm, en sentit ascendent des de vorera, al que se li ha habilitat una "cunya" per facilitar la pujada/baixada. Per la banda interior baixa 5 cm. El graó és en format reixa, i a sota hi ha la clau de l'aigua.

Comentaris: 1,00x075m, pas de porta 50cm. Les portes obren cap dins les dimensions són de l'espai lliure de pas amb les portes obertes.

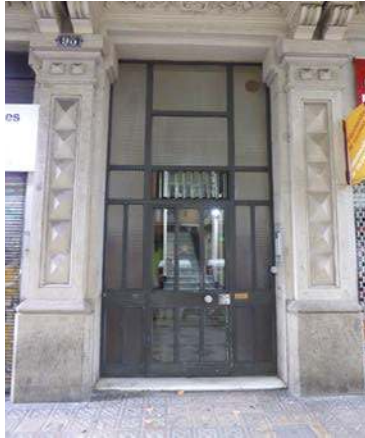
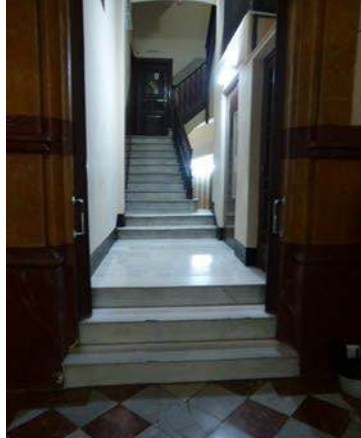
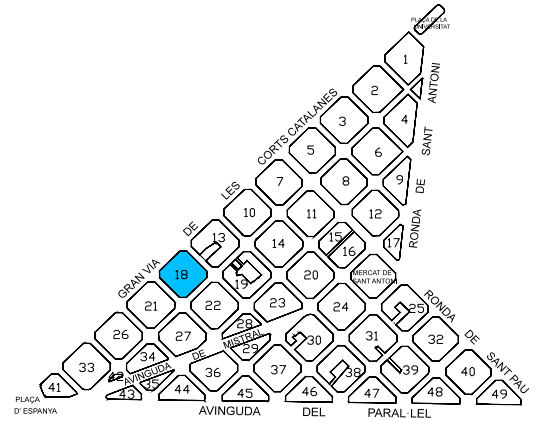
ADREÇA: C/ Calàbria, 95

DIAGNÒSTIC: **Inaccessible**

Comentaris: Graó variable de 4-6cm en sentit ascendent des de vorera, mentre que per la banda interior baixa 4cm; de fàcil solució.

Comentaris: 3 graons ascendents fins a l'ascensor. Tot i així, l'ascensor no arriba al soterrani (on aparentment també hi viu gent) i tampoc para a l'entresòl.

Comentaris: 1,00x0,80m, pas de porta 70cm. 2 portes a 90°.

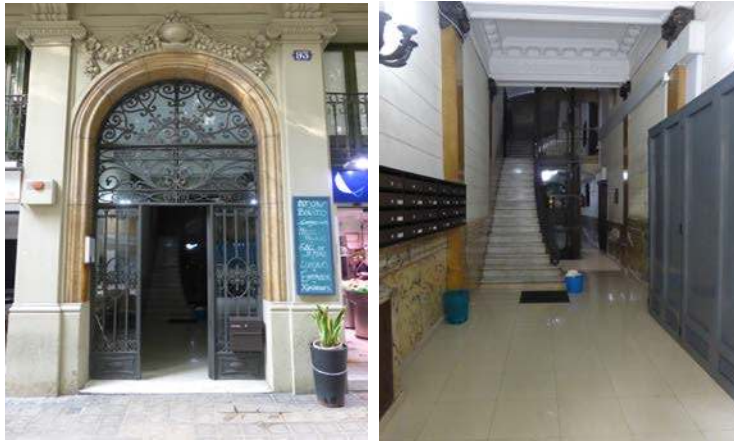
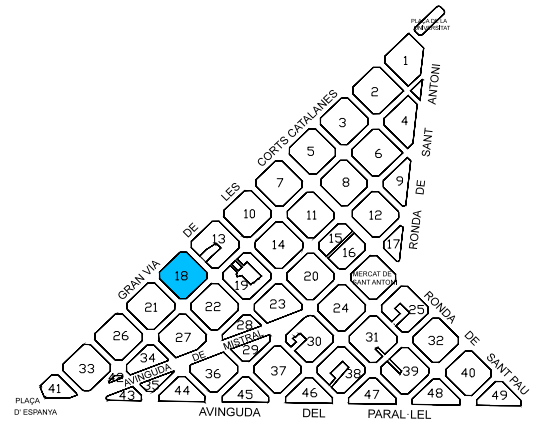
ADREÇA: C/ Calàbria, 93

DIAGNÒSTIC: **Practicable (millorable)**

Ens informen que hi viu molta gent gran amb problemes de mobilitat. Els baixos es troben a l'interior del vestíbul i al fons sortint al pati d'illa.

Comentaris: Graó variable de 3-5cm, en sentit ascendent des de vorera i a l'interior baixa 2, de fàcil solució

Comentaris: 0,75x0,95m, pas de porta 65cm.

Comentaris: Hi ha uns 5 baixos, 3 dels quals accés correcte i 2 tenen un graó a l'entrada.

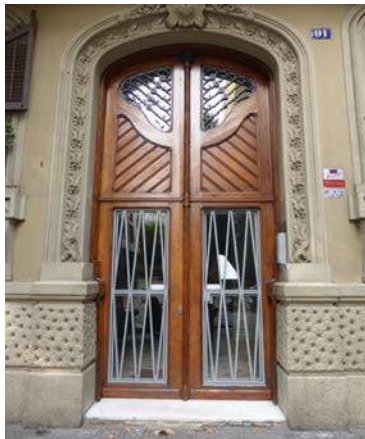
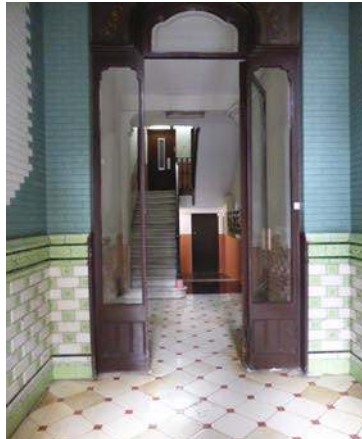
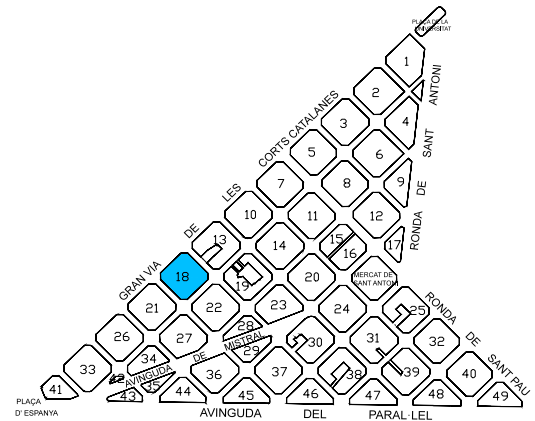
ADREÇA: C/ Calàbria, 91

DIAGNÒSTIC: Inaccessible (adaptable)

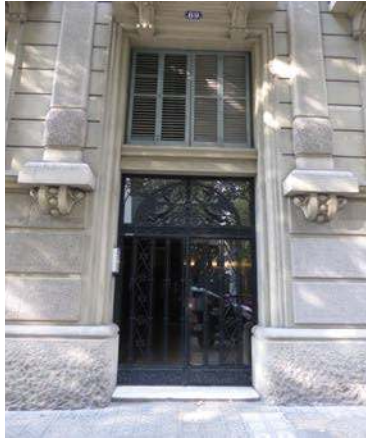
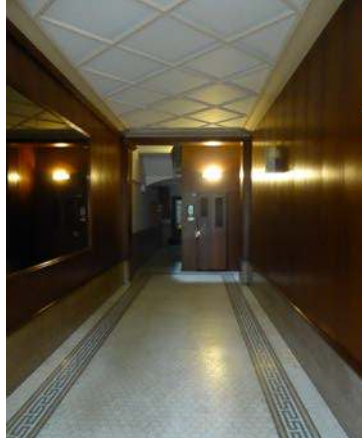
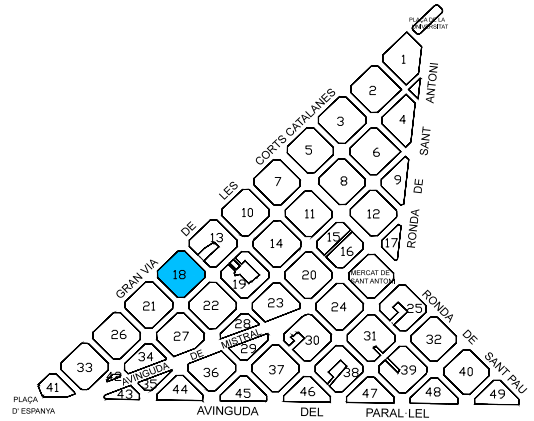
ADREÇA: C/ Calàbria, 89

DIAGNÒSTIC: **Practicable (millorable)**

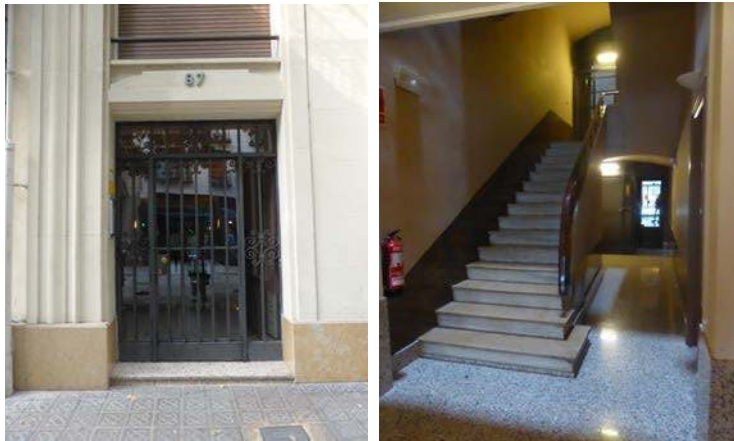
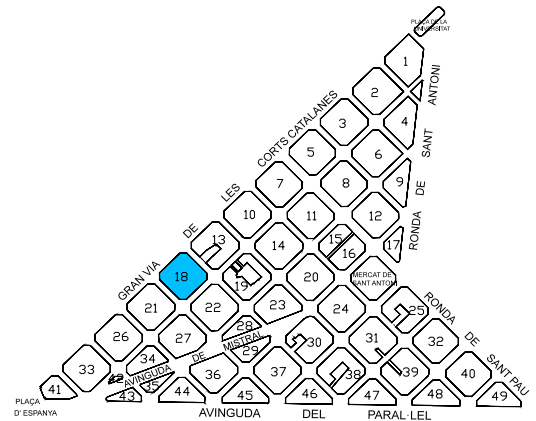
ADREÇA: C/ Calàbria, 87

DIAGNÒSTIC: **Practicable (millorable)**

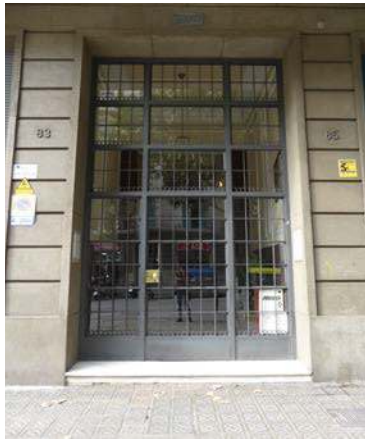
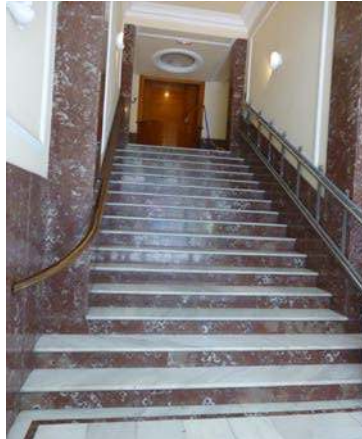
ADREÇA: C/ Calàbria, 83-85

DIAGNÒSTIC: Inaccessible (adaptable)

2 escales idèntiques amb un ascensor igual cada una. El porter ens informa que hi viu gent gran amb problemes de mobilitat.

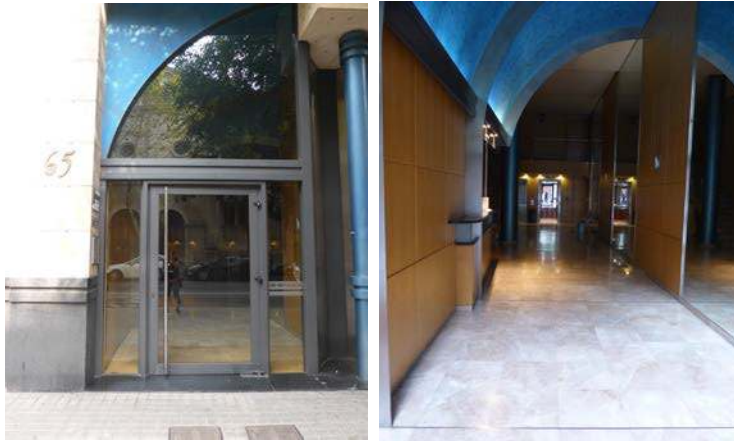
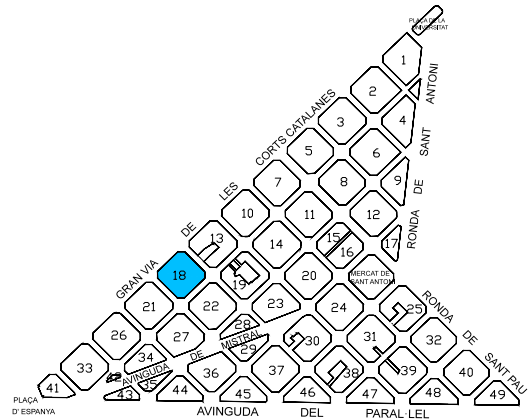
ADREÇA: C/ Sepúlveda, 65

DIAGNÒSTIC: Accessible

La portera ens informa que hi viuen 3 usuaris de cadira de rodes i gent gran amb problemes de mobilitat.

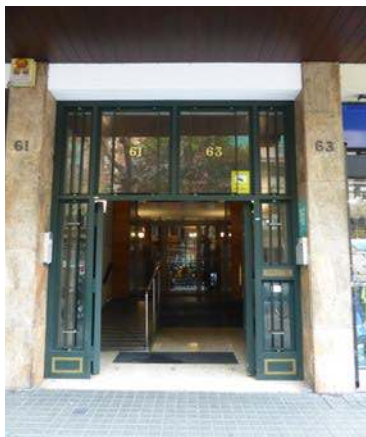
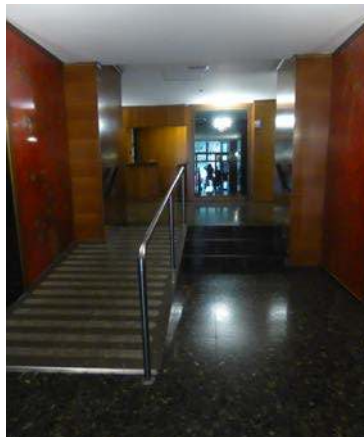
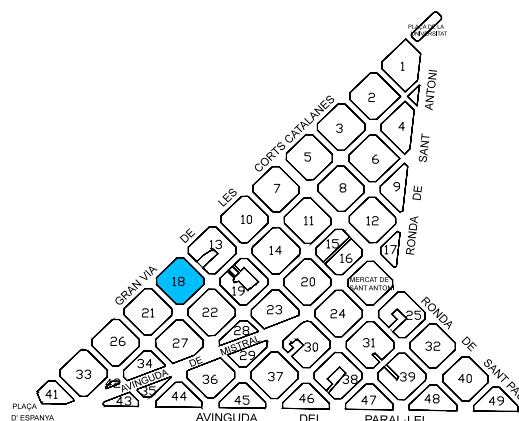
ADREÇA: C/ Sepúlveda, 61-63

DIAGNÒSTIC: **Practicable (millorable)**

2 escales a l'interior amb 2 ascensors cada una (total 4). El porter ens informa que hi viu gent gran amb problemes de mobilitat.
