ANÀLISI DE L'ACCESSIBILITAT DE LES FINQUES DEL BARRI DE SANT ANTONI

Plànol detall - ILLA 11

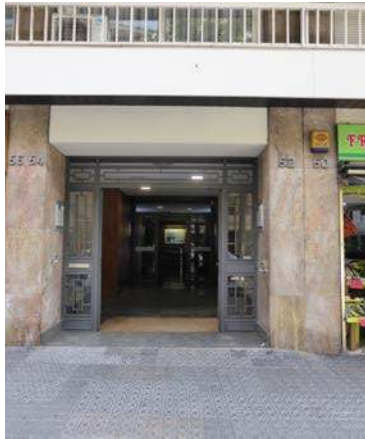
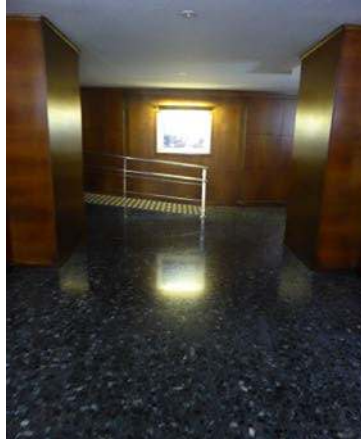
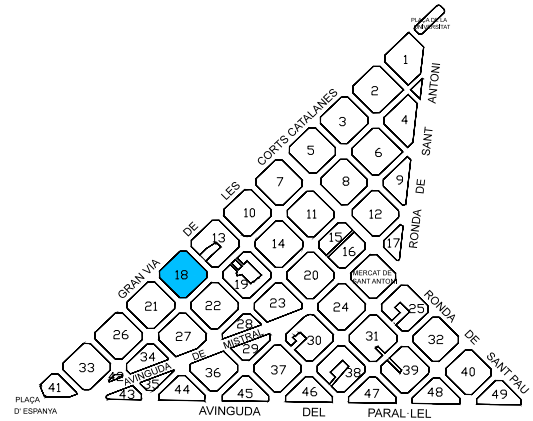
ADREÇA: C/ Rocafort, 50-56

DIAGNÒSTIC: **Practicable (millorable)**

2 escales a l'interior amb 2 ascensors cada una (total 4). La portera ens informa que hi viu gent gran amb problemes de mobilitat.

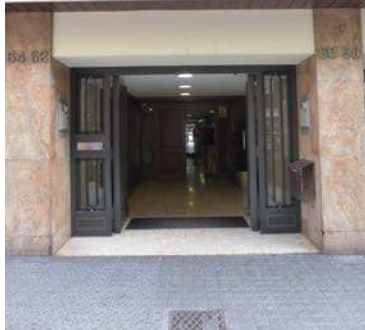
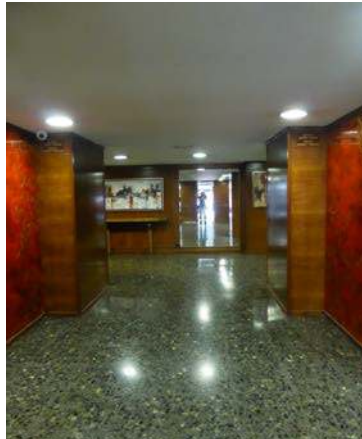
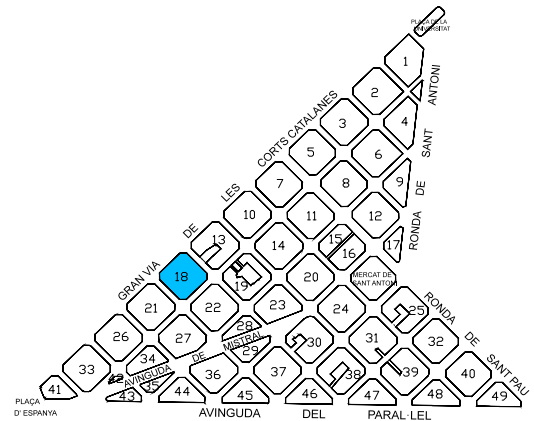
ADREÇA: C/ Rocafort, 58-64

DIAGNÒSTIC: Accessible

2 escales a l'interior amb 2 ascensors cada una (total 4). El porter ens informa que hi viu gent gran amb problemes de mobilitat.

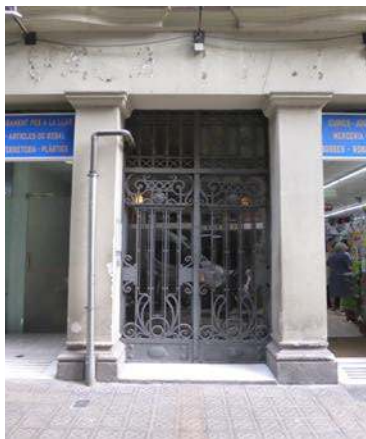
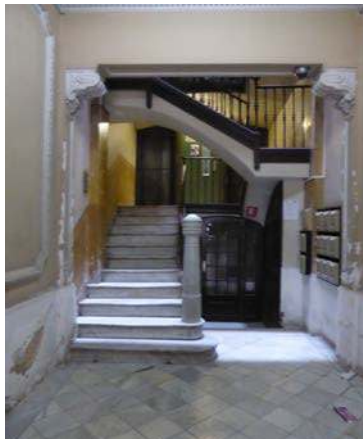
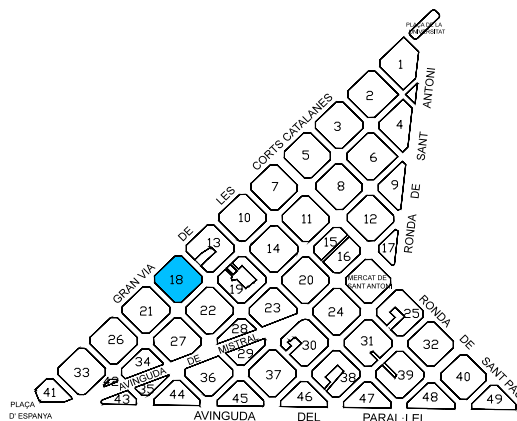
ADREÇA: C/ Rocafort, 66

DIAGNÒSTIC: Inaccessible (adaptable)

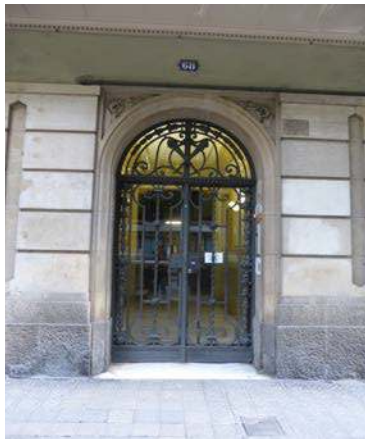
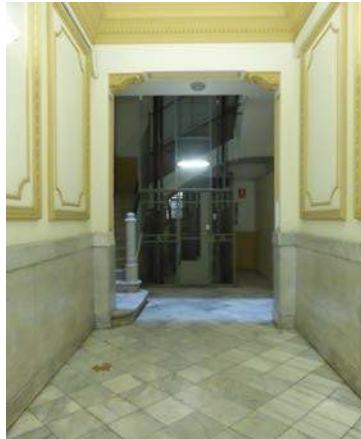
ADREÇA: C/ Rocafort, 68

DIAGNÒSTIC: **Practicable (millorable)**

Comentaris: Graó que a l'interior baixa 5cm, de fàcil solució.

Comentaris: Porta de dues fulles de 70cm. Una d'elles es troba fixa, per tal que sigui accessible requereix l'obertura d'ambdues fulles.

Comentaris: 1,10x0,72m, pas de porta 55cm. Les portes obren cap dins les dimensions són de l'espai lliure de pas amb les portes obertes.

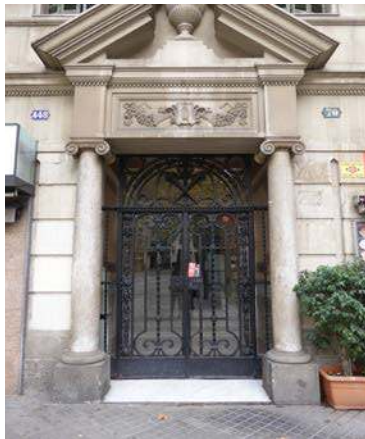
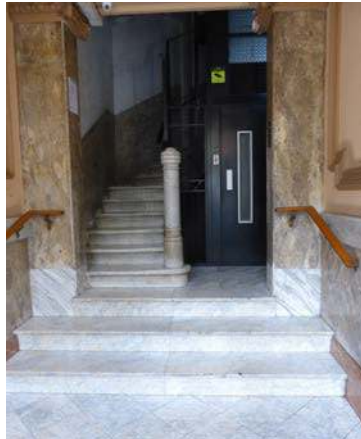
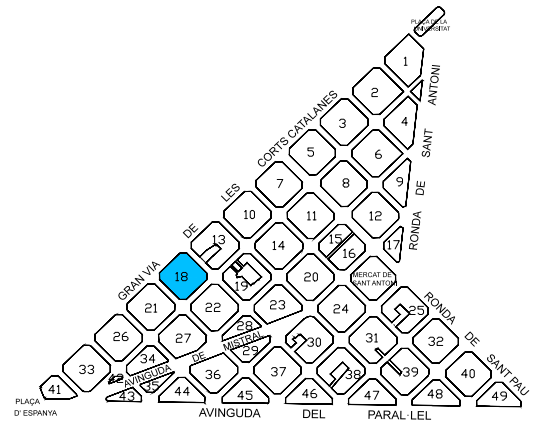
ADREÇA: C/ Rocafort, 68

DIAGNÒSTIC: Inaccessible (adaptable)

Comentaris: Graó variable de 3-5cm, en sentit ascendent des de vorera i a l'interior baixa 4cm, de fàcil solució.

Comentaris: Porta de dues fulles de 75cm. Una d'elles es troba fixa, per tal que sigui accessible requereix l'obertura d'ambdues fulles.

Comentaris: Pas estret de 70cm i 3 graons ascendents fins a l'ascensor. Possibilitat de baixar l'ascensor fins al nivell del vestíbul.

Comentaris: No funciona i no s'ha pogut mesurar.

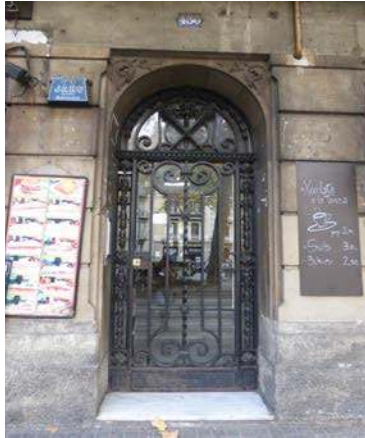
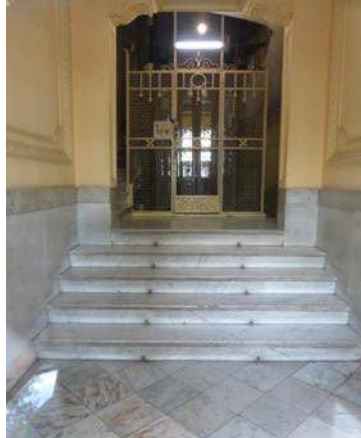
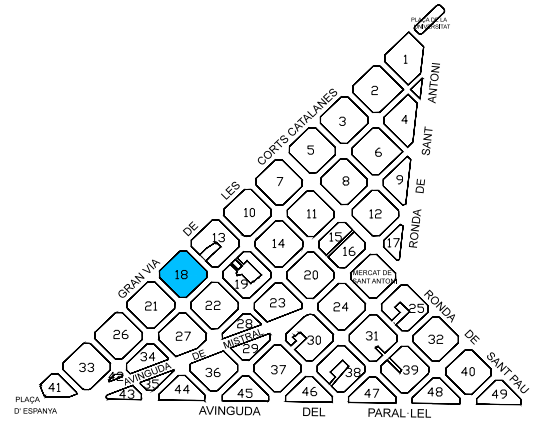
ADREÇA: Gran Via de les Corts Catalanes, 450

DIAGNÒSTIC: Inaccessible (adaptable)

No s'ha pogut accedir en els diferents intents de visita. Les informacions que es donen és del que s'ha pogut observar des de l'exterior.

Comentaris: Graó variable de 6-8cm, en sentit ascendent des de vorera i a l'interior baixa, de fàcil solució

Comentaris: 5 graons ascendents fins a l'ascensor. Possibilitat de baixar-lo fins al nivell del vestíbul.

Comentaris: No s'ha pogut mesurar.

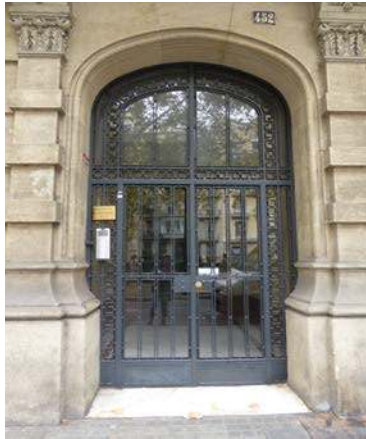
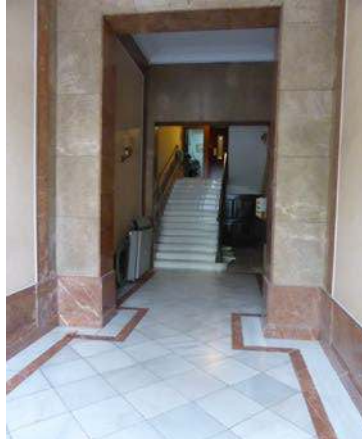
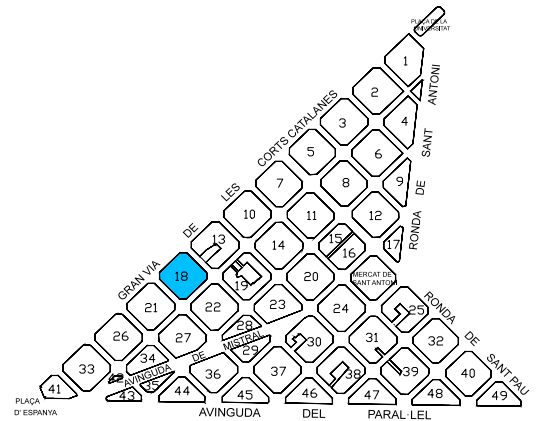
ADREÇA: Gran Via de les Corts Catalanes, 452

DIAGNÒSTIC: **Practicable (millorable)**

La portera ens informa que hi viu gent gran amb problemes de mobilitat. Estant fent obres per a baixar l'ascensor fins al nivell del vestíbul.

Comentaris: Porta de dues fulles de 70cm. Una d'elles es troba fixa, per tal que sigui accessible requereix l'obertura d'ambdues fulles.

Comentaris: Plataforma remunta-escapes fins a l'ascensor.

Comentaris: 0,90x1,05m, pas de porta 55cm.

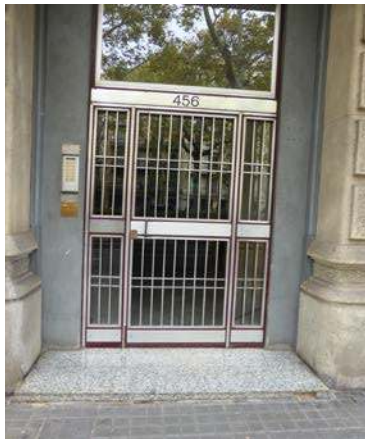
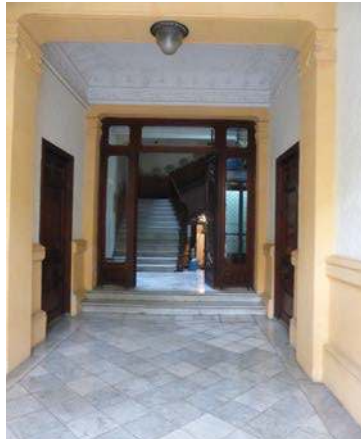
ADREÇA: Gran Via de les Corts Catalanes, 456

DIAGNÒSTIC: Inaccessible (adaptable)

Comentaris: Graó variable de 7-10cm, en sentit ascendent des de vorera i a l'interior baixa 10cm, de fàcil solució.

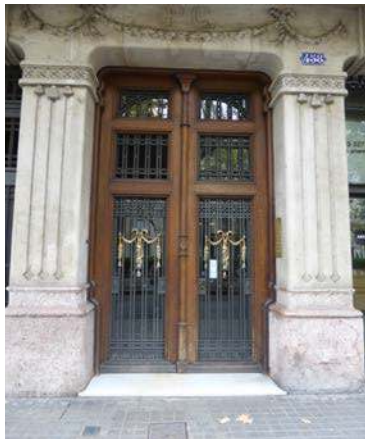
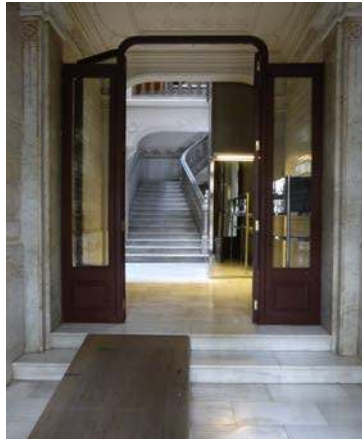
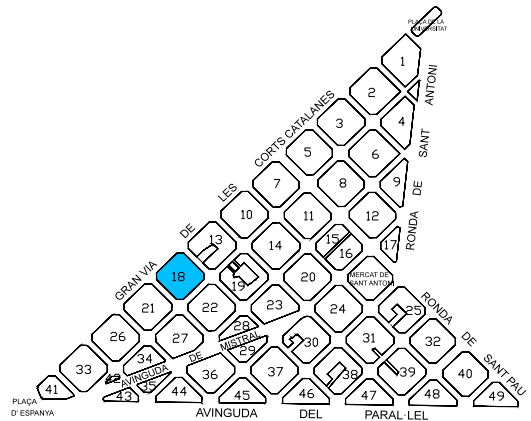
ADREÇA: Gran Via de les Corts Catalanes, 458

DIAGNÒSTIC: **Practicable (millorable)**

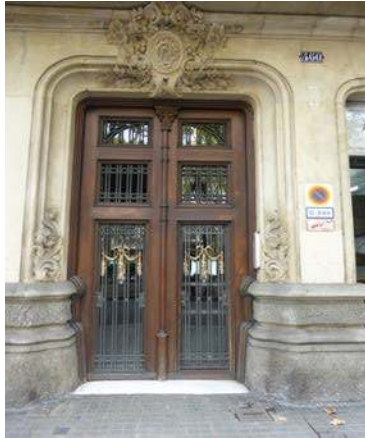
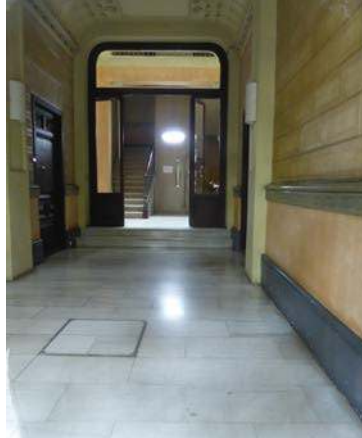
ADREÇA: Gran Via de les Corts Catalanes, 460

DIAGNÒSTIC: Inaccessible (adaptable)

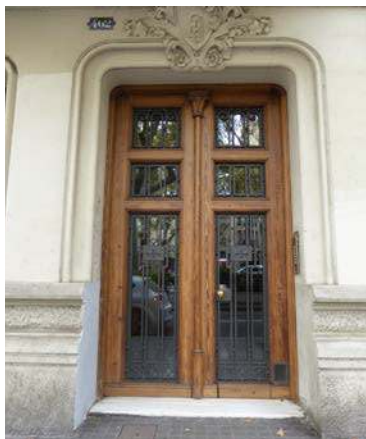
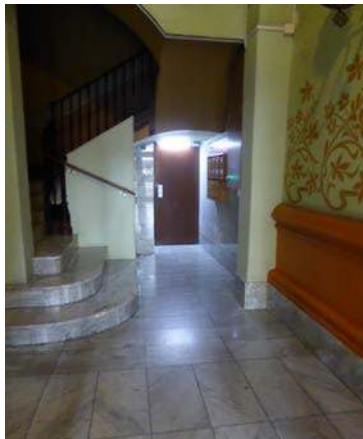
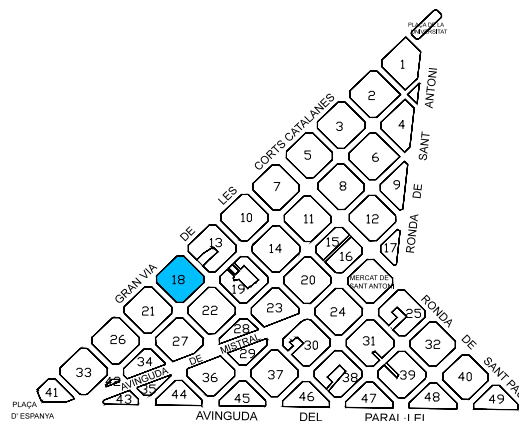
ADREÇA: Gran Via de les Corts Catalanes, 462

DIAGNÒSTIC: **Practicable (millorable)**

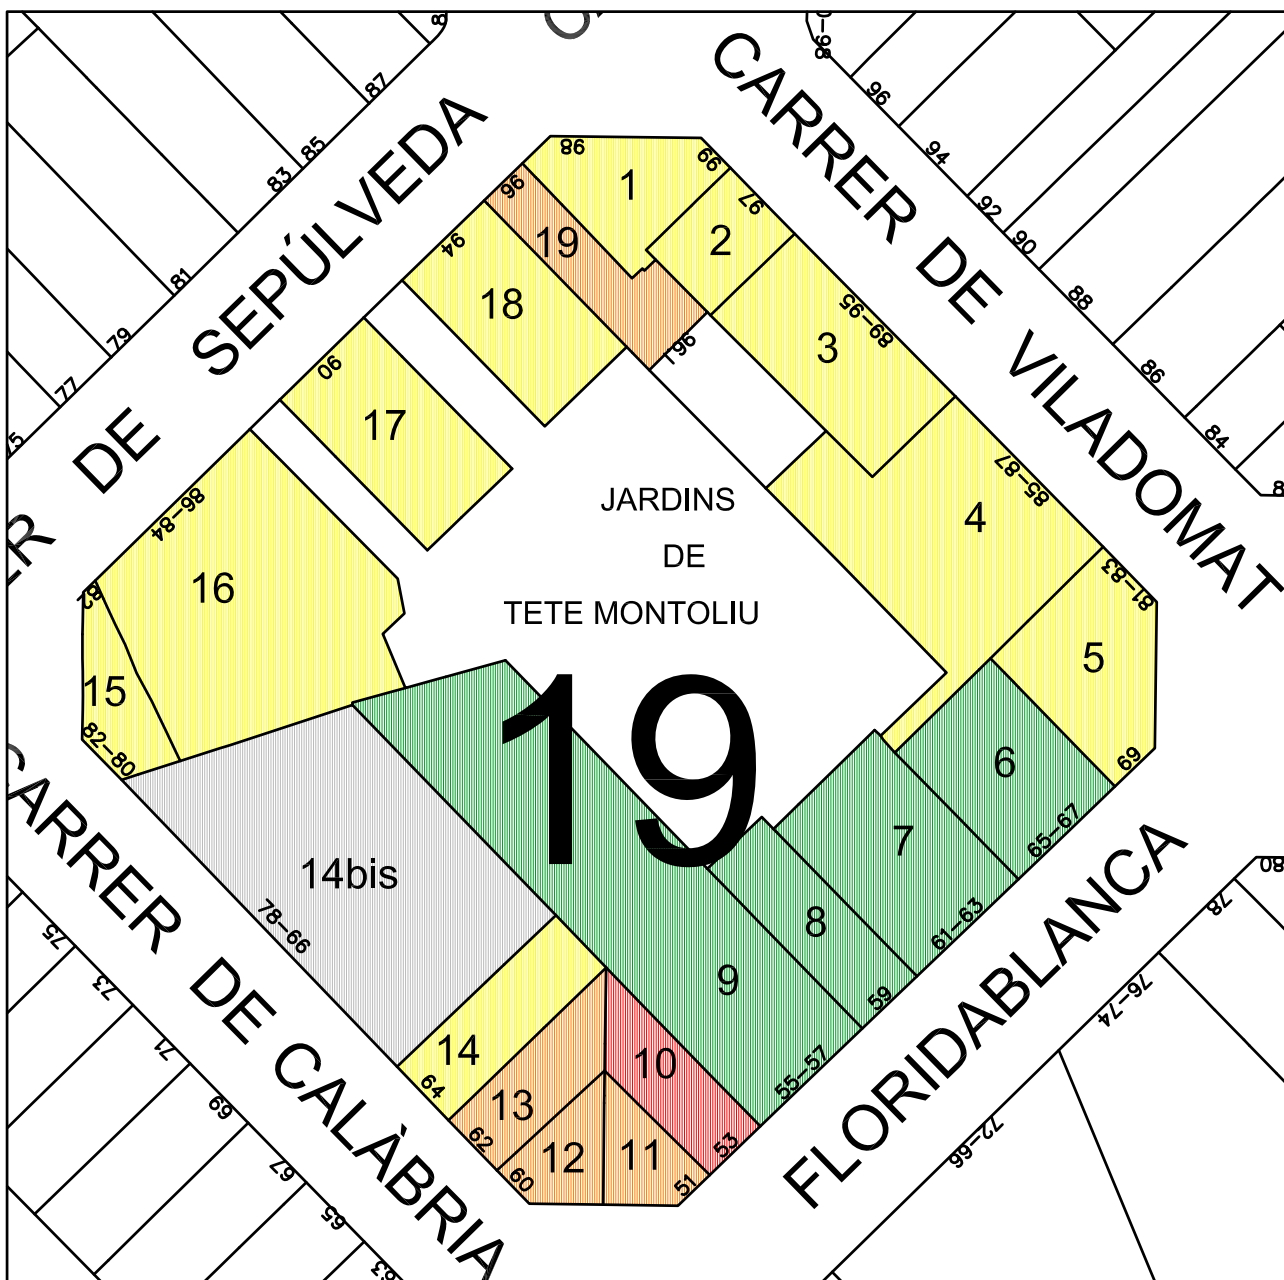
Plànol detall - ILLA 19

- Accessible
- Practicable - millorable
- Inaccessible - adaptable
- Inaccessible
- No habitatge

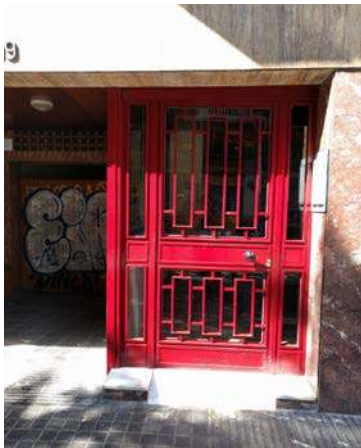
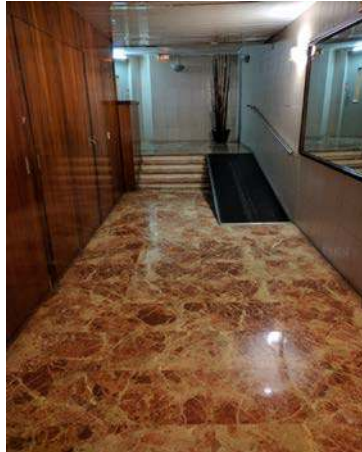
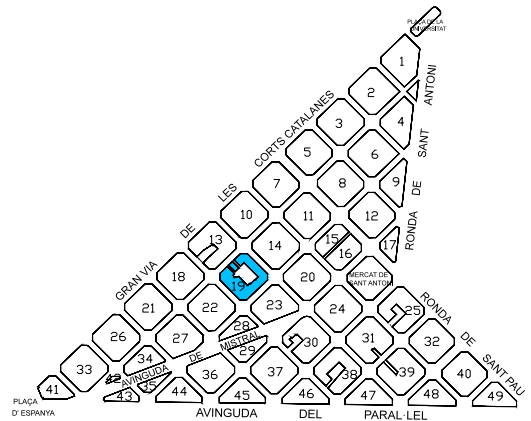
ADREÇA: C/ Viladomat 99

DIAGNÒSTIC: **Practicable (millorable)**

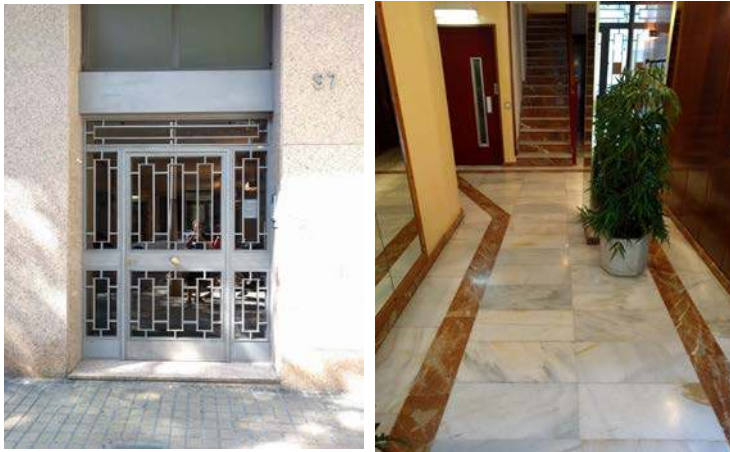
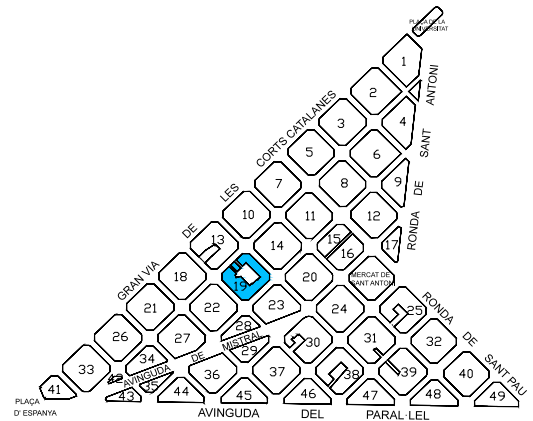
ADREÇA: C/ Viladomat 97

DIAGNÒSTIC: **Practicable (millorable)**

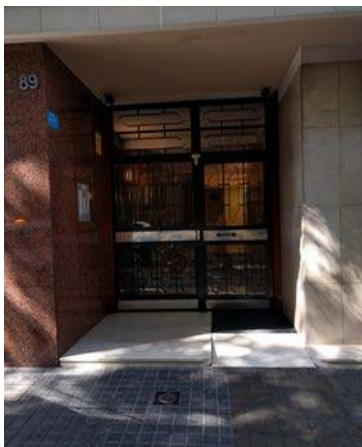
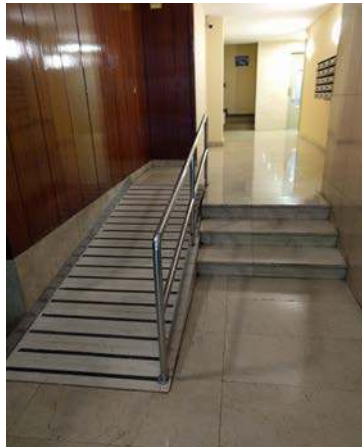
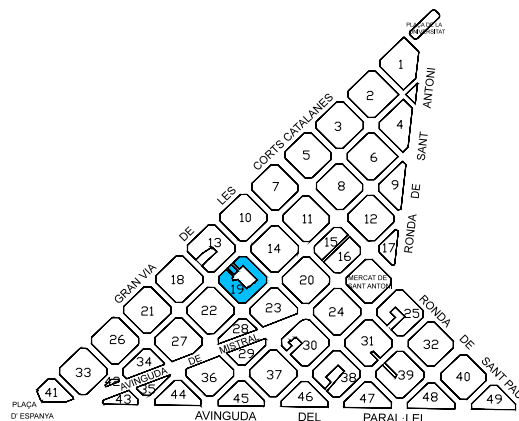
ADREÇA: C/ Viladomat 89-95

DIAGNÒSTIC: **Practicable (millorable)**

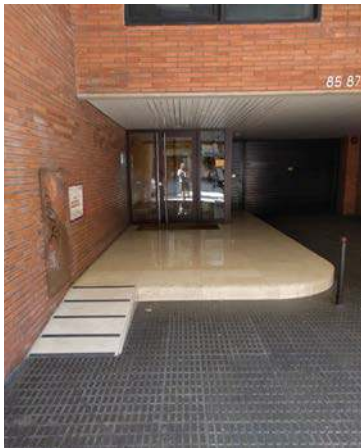
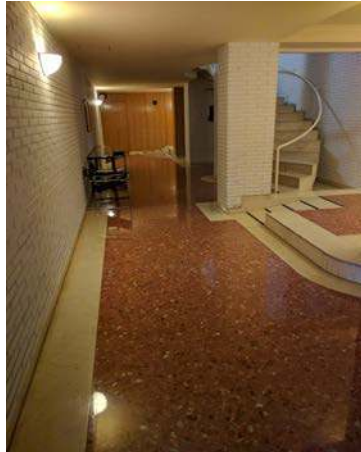
ADREÇA: C/ Viladomat 85-87

DIAGNÒSTIC: **Practicable (millorable)**

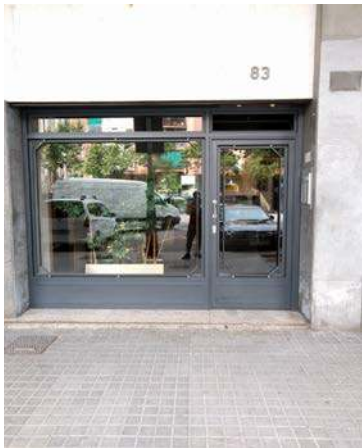
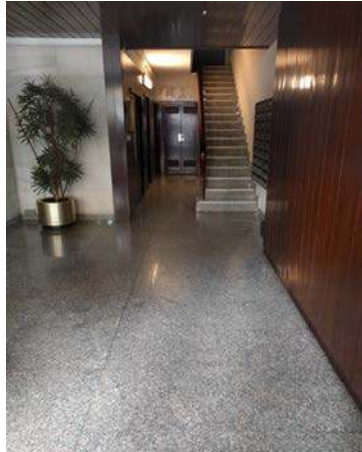
ADREÇA: C/ Viladomat 83

DIAGNÒSTIC: **Practicable (millorable)**

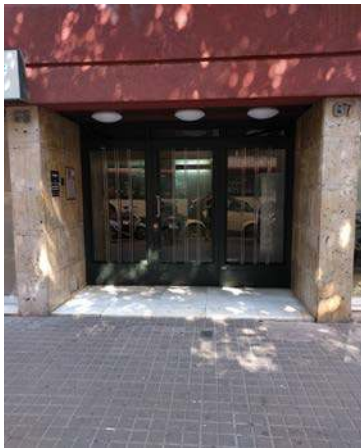
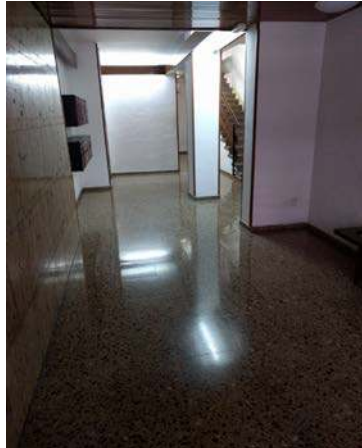
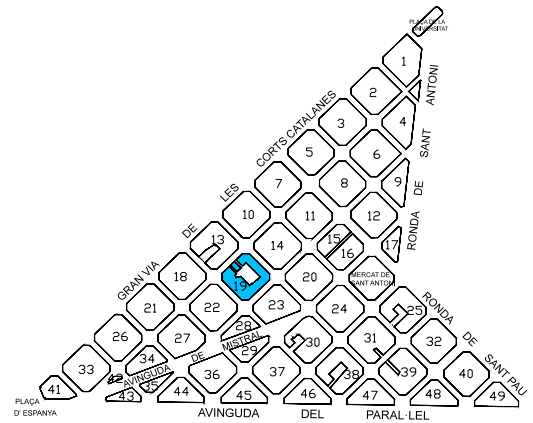
ADREÇA: C/ Floridablanca 65-67

DIAGNÒSTIC: **Accessible**

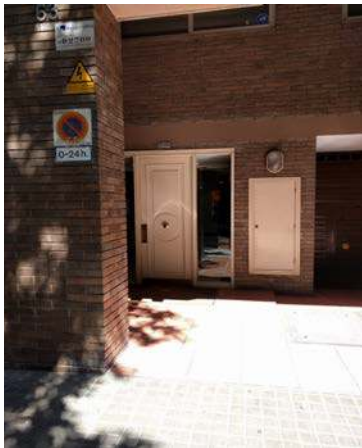
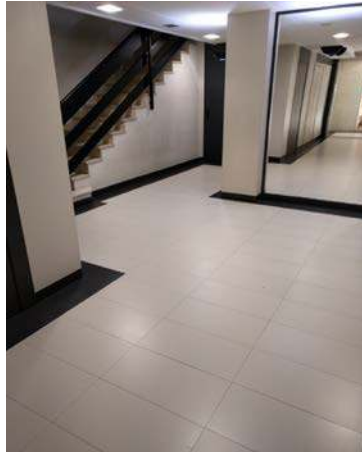
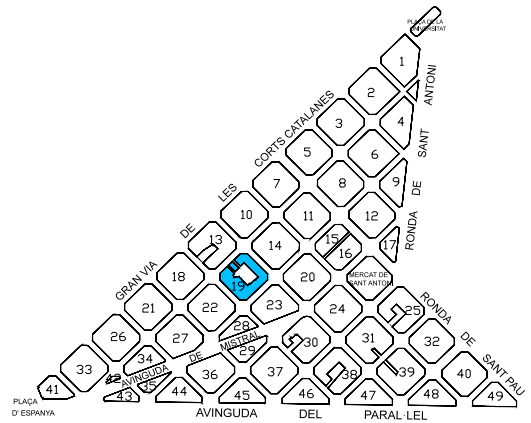
ADREÇA: C/ Floridablanca 63

DIAGNÒSTIC: Accessible

A peu pla (o ressalt màxim 2cm aixamfranat)

Ascensor - dimensions reduïdes

Comentaris: dim.porta: 70 dim.caixa: 90x110

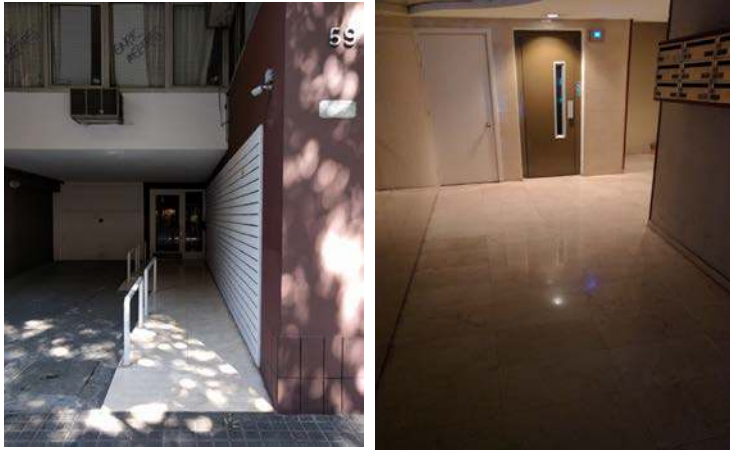
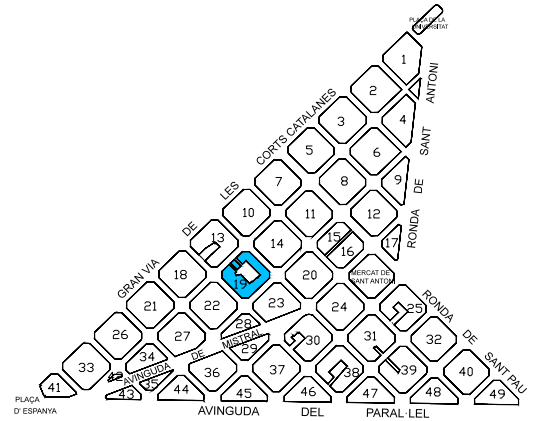
ADREÇA: C/ Floridablanca 59

DIAGNÒSTIC: Accessible

Comentaris: S'accedeix a través d'una suau rampa des del carrer, que presenta un petit ressalt de 1-1,5cm.

Ascensor - dimensions reduïdes

Comentaris: dim.porta: 70 dim.caixa: 90x110

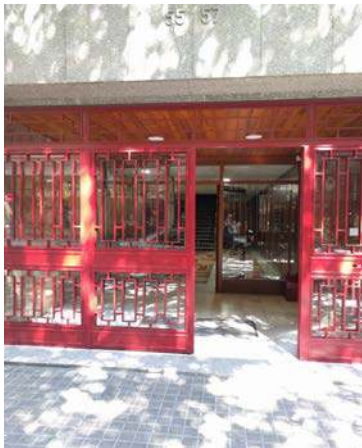
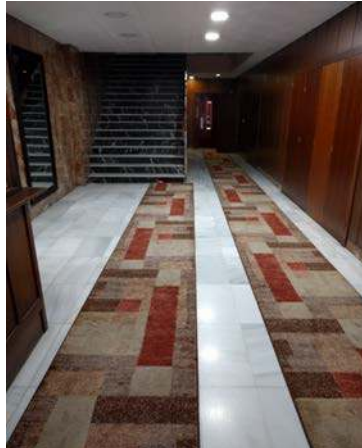
ADREÇA: C/ Floridablanca 55-57

DIAGNÒSTIC: Accessible

Comentaris: Ressalt de 1,5-2cm que caldria aixamfrantar idealment

Ascensor - dimensions reduïdes

Comentaris: dim.porta: 70 dim.caixa: 90x100

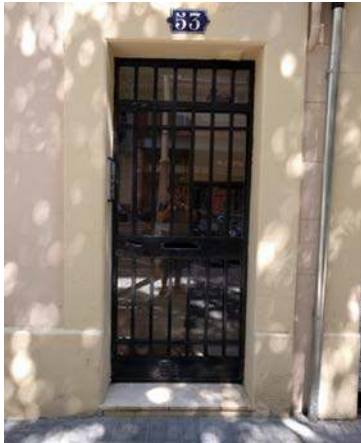
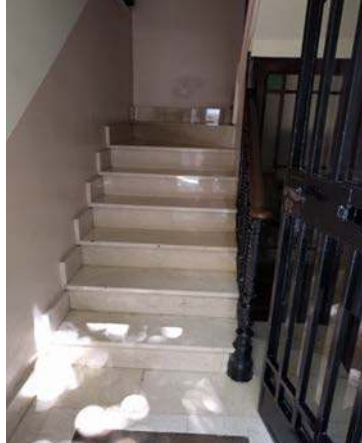
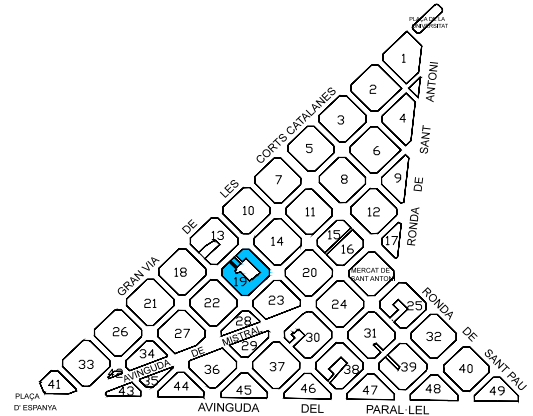
ADREÇA: C/ Floridablanca 53

DIAGNÒSTIC: **Inaccessible**

Comentaris: Graó de 8cm davant de la porta d'accés.

Sense ascensor (escales sense forat d'escala)

Comentaris: No es veu a simple vista on es podria instal·lar un ascensor.

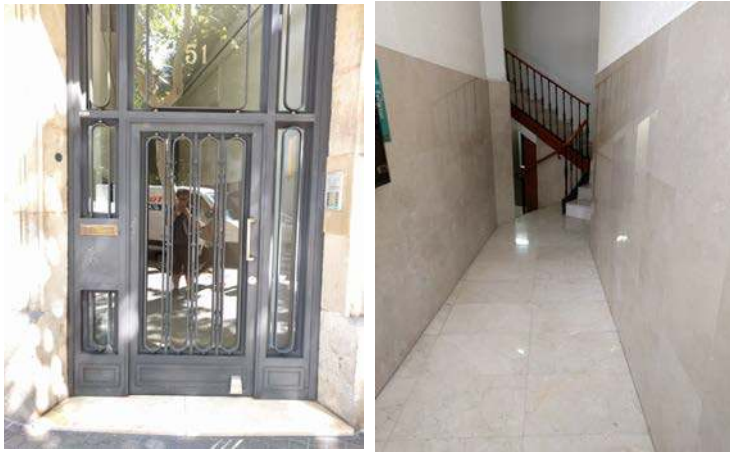
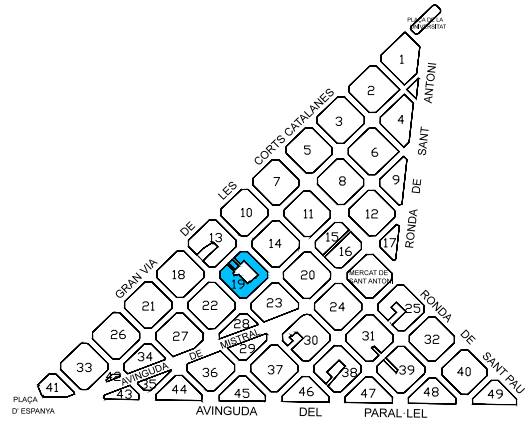
ADREÇA: C/ Floridablanca 51

DIAGNÒSTIC: Inaccessible (adaptable)

Comentaris: Ressalt de 1,5-2cm que caldria aixamfrantar idealment

Amb escales (més de tres graons seguits)

Comentaris: Per arribar al nivell de l'ascensor cal baixar quatre graons i no existeix cap recorregut alternatiu practicable.

Comentaris: dim.porta: 70 dim.caixa:90x100

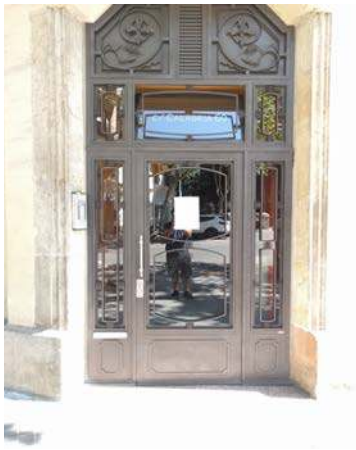
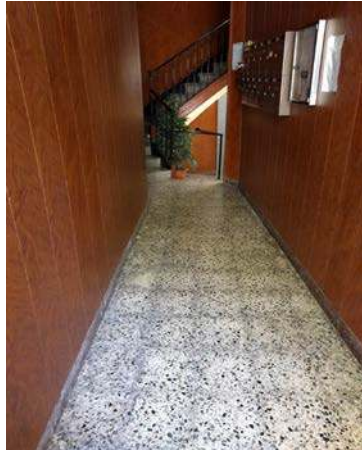
ADREÇA: C/ Calàbria 60

DIAGNÒSTIC: Inaccessible (adaptable)

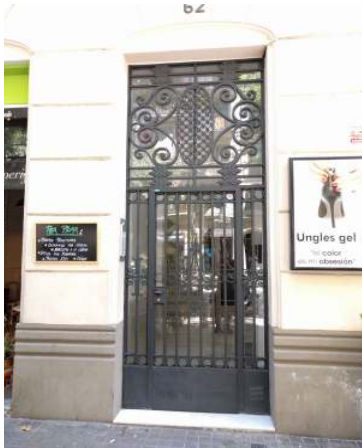
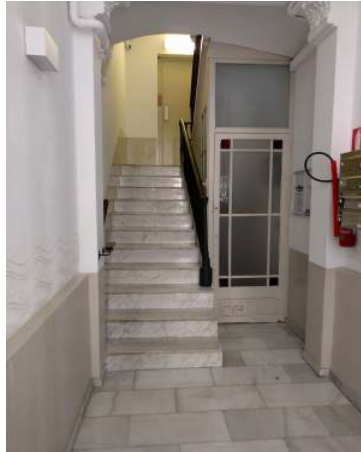
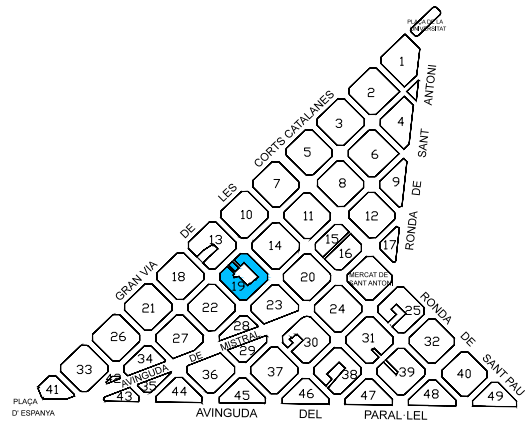
ADREÇA: C/ Calàbria 62

DIAGNÒSTIC: Inaccessible (adaptable)

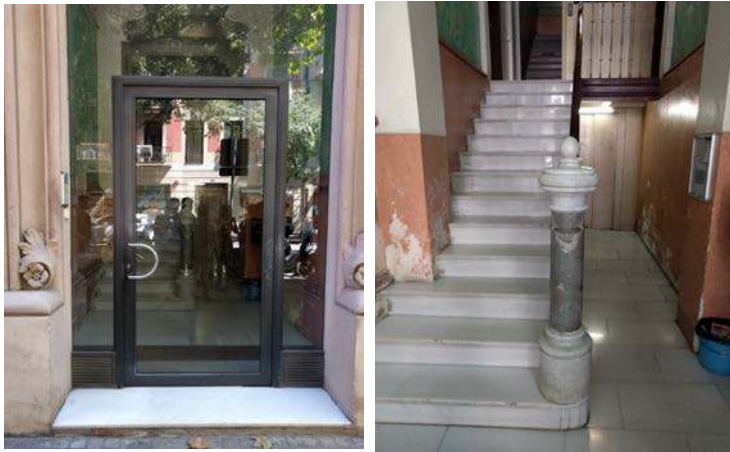
ADREÇA: C/ Calàbria 64

DIAGNÒSTIC: **Practicable (millorable)**

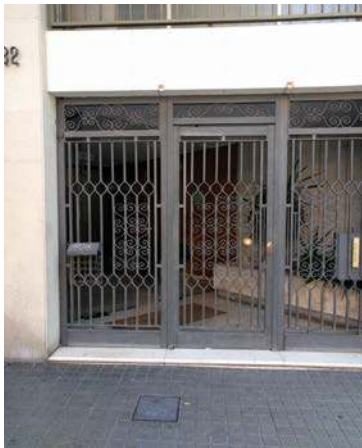
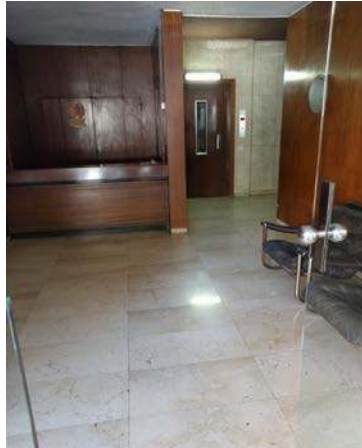
ADREÇA: C/ Calàbria 80-82

DIAGNÒSTIC: **Practicable (millorable)**

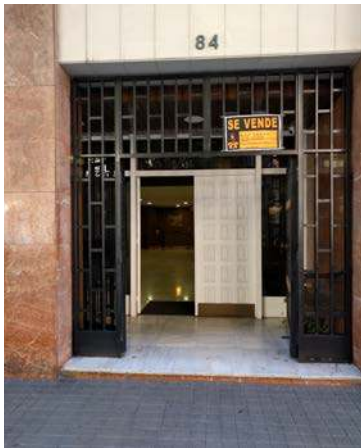
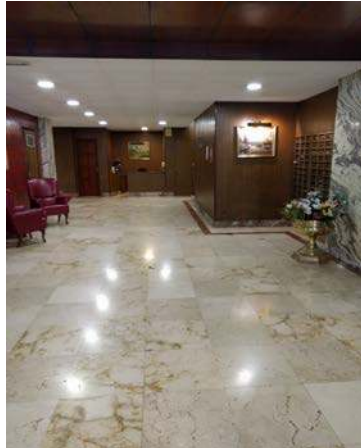
ADREÇA: C/ Sepúlveda 84-86

DIAGNÒSTIC: **Practicable (millorable)**

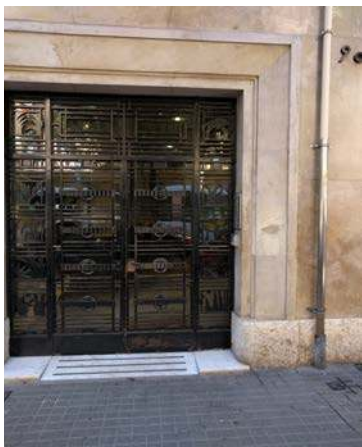
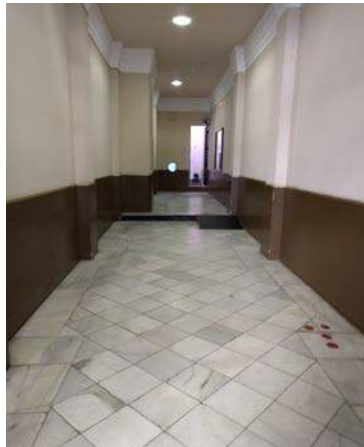
ADREÇA: C/ Sepúlveda 90

DIAGNÒSTIC: **Practicable (millorable)**

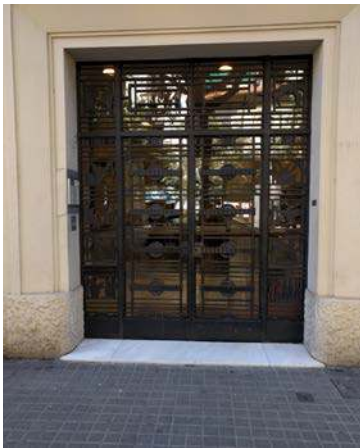
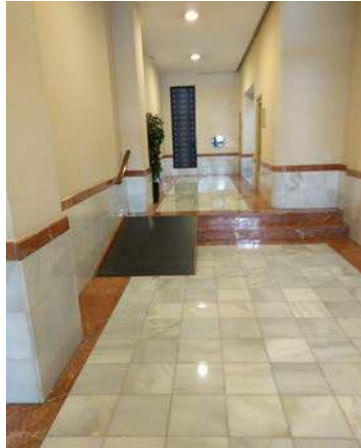
ADREÇA: C/ Sepúlveda 94

DIAGNÒSTIC: **Practicable (millorable)**

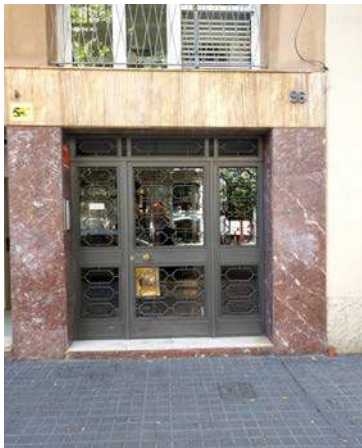
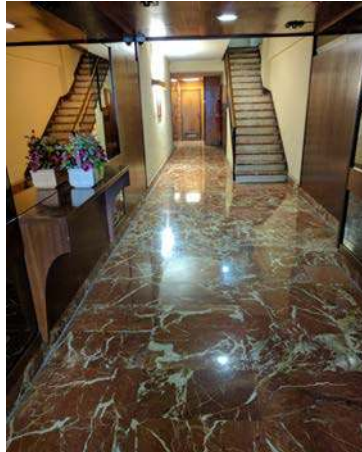
ADREÇA: C/ Sepúlveda 96

DIAGNÒSTIC: Inaccessible (adaptable)

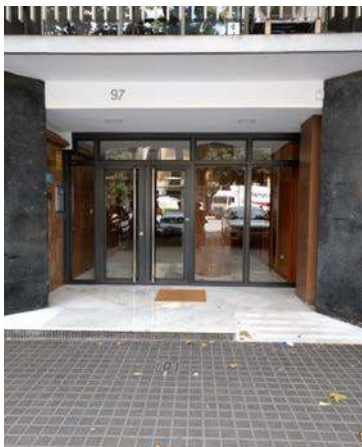
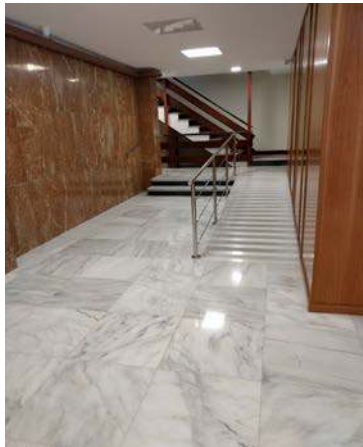
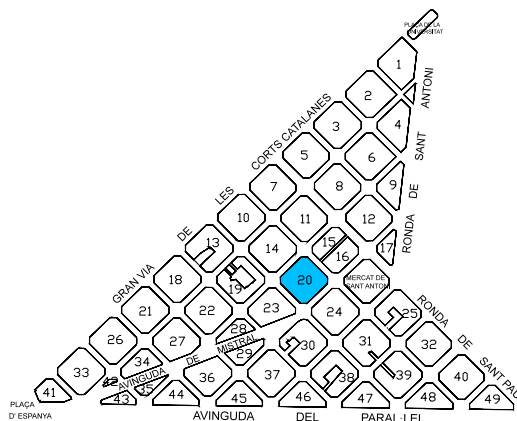
ADREÇA: C/ Comte Borrell 97

DIAGNÒSTIC: **Practicable (millorable)**

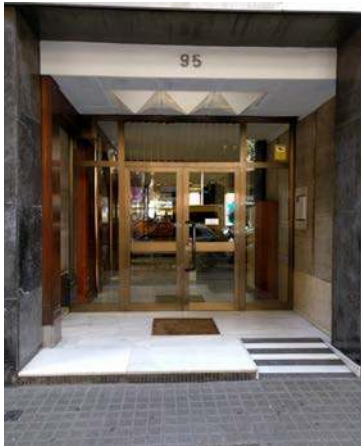
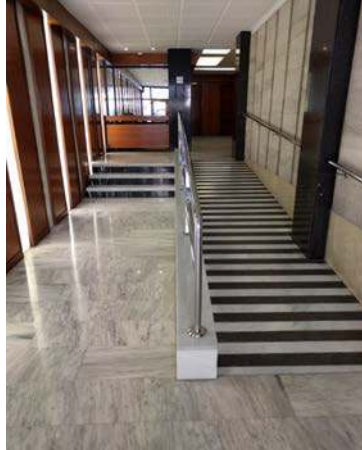
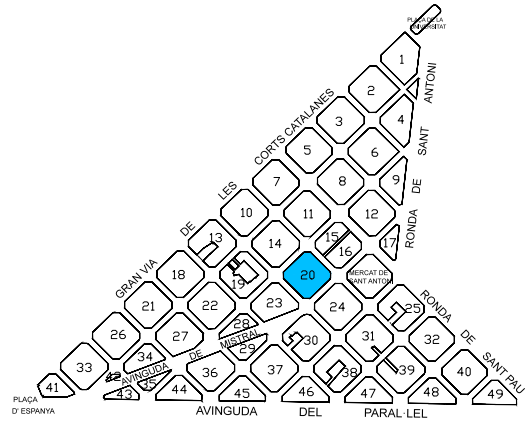
ADREÇA: C/ Comte Borrell 95

DIAGNÒSTIC: Accessible

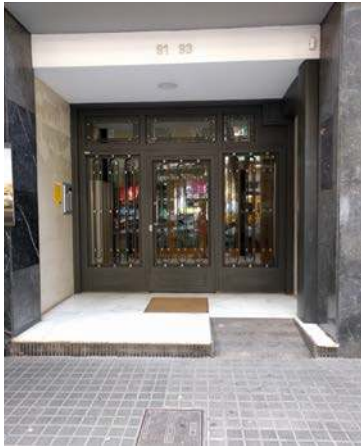
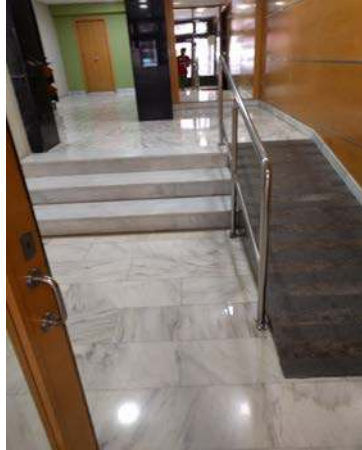
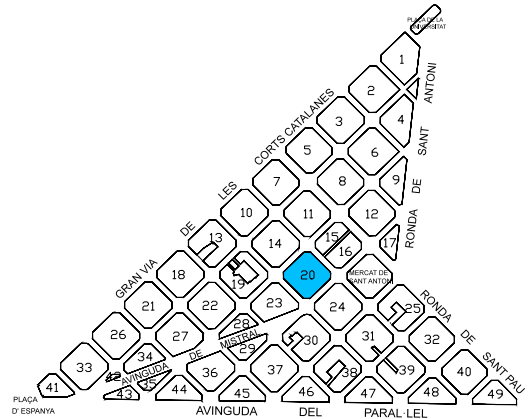
ADREÇA: C/ Comte Borrell 91/93

DIAGNÒSTIC: **Practicable (millorable)**

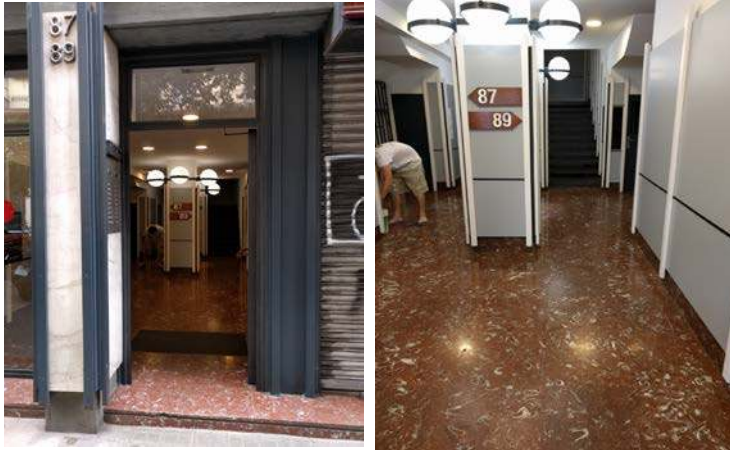
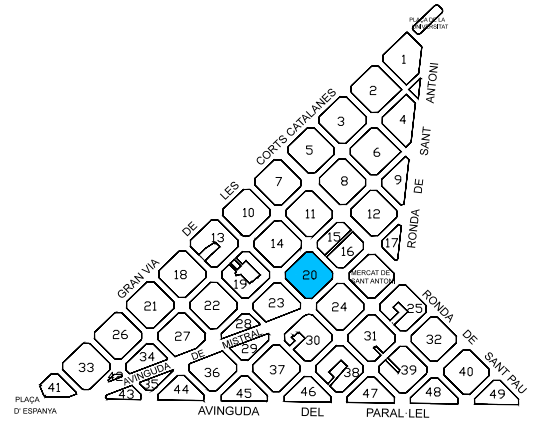
ADREÇA: C/ Comte Borrell 89

DIAGNÒSTIC: Inaccessible (adaptable)

Amb obstacles; inaccessible

Comentaris: Graó de 14cm davant de la porta d'accés.

Ascensor - dimensions reduïdes

Comentaris: dim.porta: 70 dim.caixa: 90x100 Hi han dos ascensors.

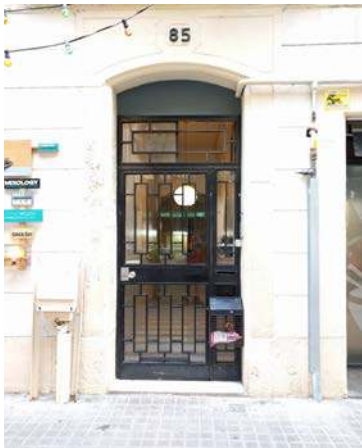
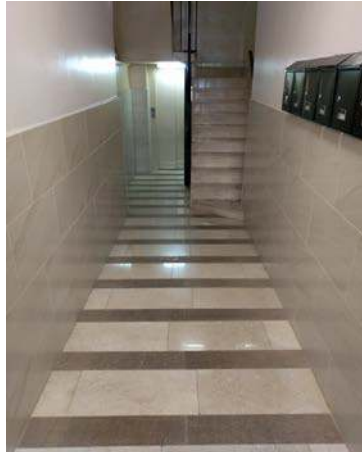
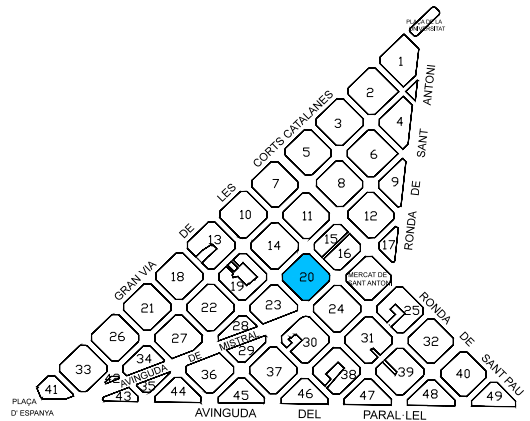
ADREÇA: C/ Comte Borrell 85

DIAGNÒSTIC: **Practicable (millorable)**

Amb obstacles; practicable

Comentaris: Graó de 7cm davant de la porta d'accés.

Ascensor - dimensions reduïdes

Comentaris: dim.porta: 70 dim.caixa: 90x100

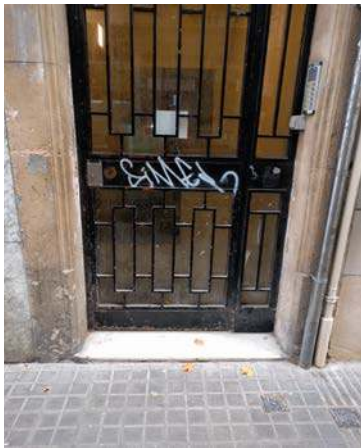
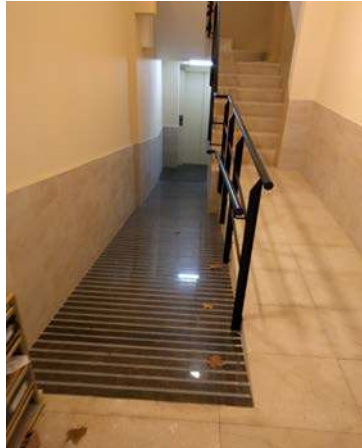
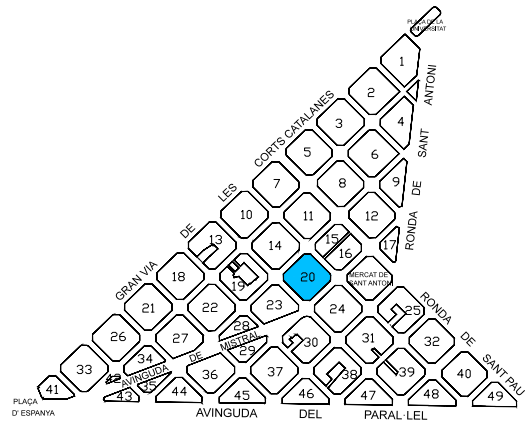
ADREÇA: C/ Comte Borrell 83

DIAGNÒSTIC: **Practicable (millorable)**

Amb obstacles; practicable

Comentaris: Graó de 4cm davant de la porta d'accés.

Comentaris: Per accedir a l'ascensor el recorregut és a través d'una rampa descendent sense passamans de suport

Comentaris: dim.porta: 70 dim.caixa: 90x100

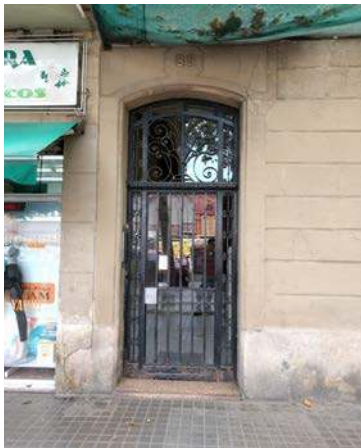
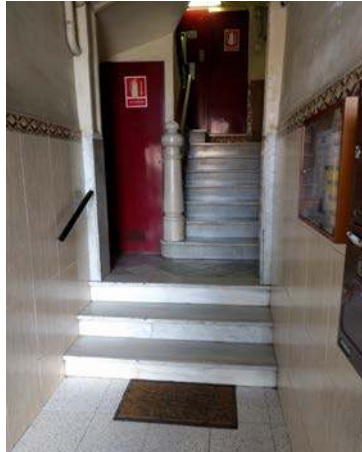
ADREÇA: C/ Comte Borrell 81

DIAGNÒSTIC: Inaccessible (adaptable)

Amb obstacles; inaccessible

Comentaris: Graó de 13cm davant de la porta d'accés.

Amb escales (més de tres graons seguits)

Comentaris: Hi ha tres graons aïllats per arribar al nucli de comunicació vertical. D'altra banda, l'ascensor no para a cota vestibul sinó que la primera parada és en el primer replà, pel que cal superar un altre tram d'escales de 8 graons.

Comentaris: dim.porta: 70 dim.caixa: 70x120

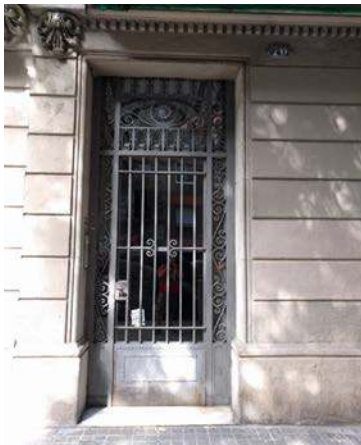
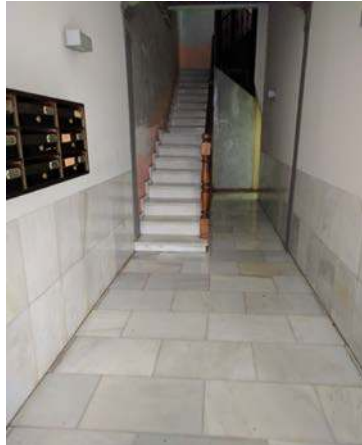
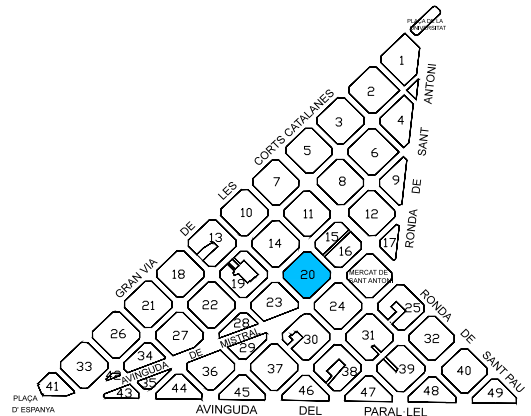
ADREÇA: C/ Viladomat 70

DIAGNÒSTIC: **Practicable (millorable)**

Comentaris: Graó d'1cm per la banda exterior i de 6cm per la banda interior; de fàcil solució

Comentaris: dim.porta: 60 dim.caixa: 60x90

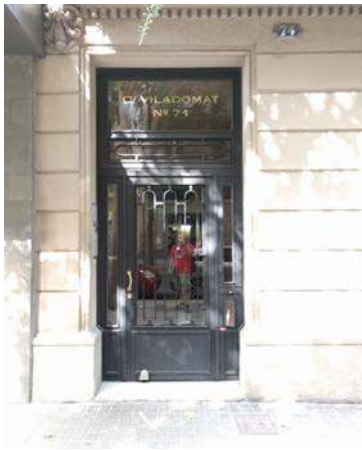
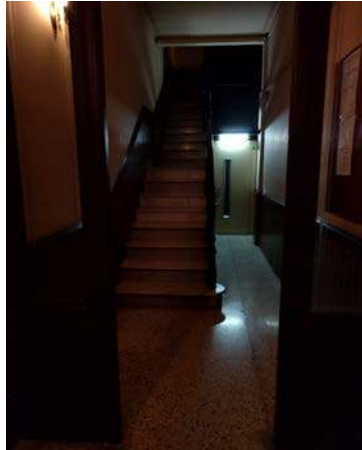
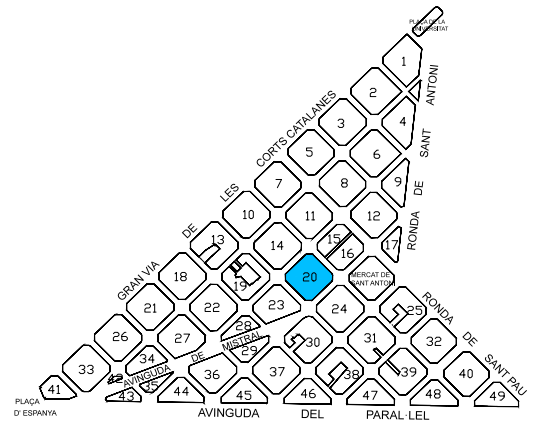
ADREÇA: C/ Viladomat 74

DIAGNÒSTIC: **Practicable (millorable)**

Comentaris: Graó de 4cm davant de la porta d'accés.

Comentaris: dim.porta: 70 dim.caixa: 80x80

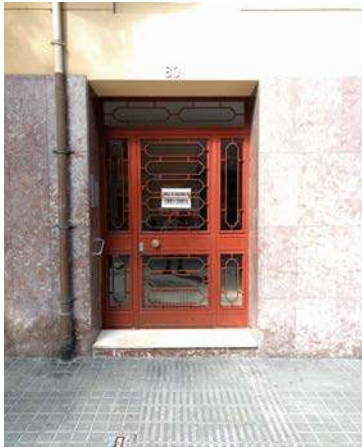
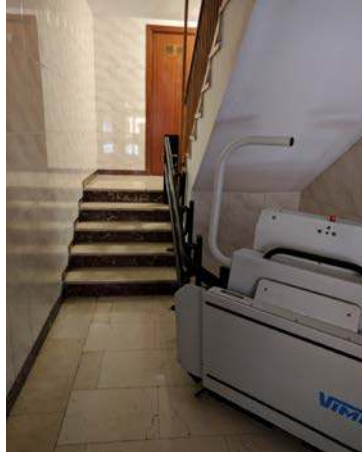
ADREÇA: C/ Viladomat 80

DIAGNÒSTIC: Inaccessible (adaptable)

Comentaris: Graó de 15cm davant de la porta d'accés.

Comentaris: Plataforma remunta-escapes per salvar el tram d'escapes que hi ha per arribar a l'ascensor.

Comentaris: dim.porta: 70 dim.caixa: 90x90

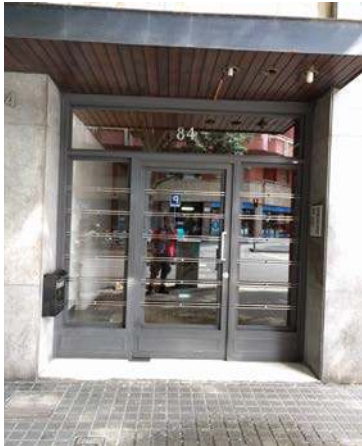
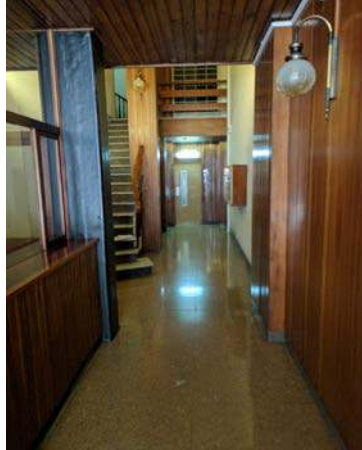
ADREÇA: C/ Floridablanca 84

DIAGNÒSTIC: **Practicable (millorable)**

Comentaris: Graó de 4cm davant de la porta d'accés.

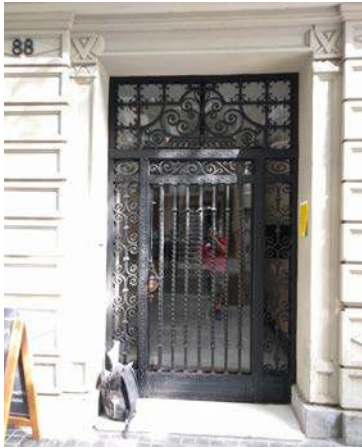
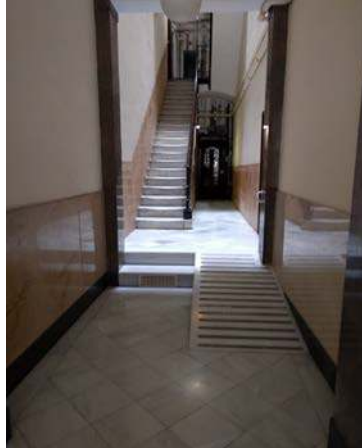
ADREÇA: C/ Floridablanca 88

DIAGNÒSTIC: **Practicable (millorable)**
