ANÀLISI DE L'ACCESSIBILITAT DE LES FINQUES DEL BARRI DE SANT ANTONI

Plànol detall - ILLA 11

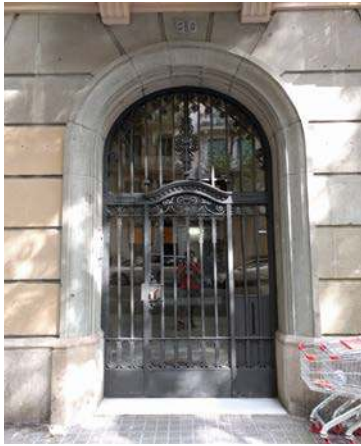
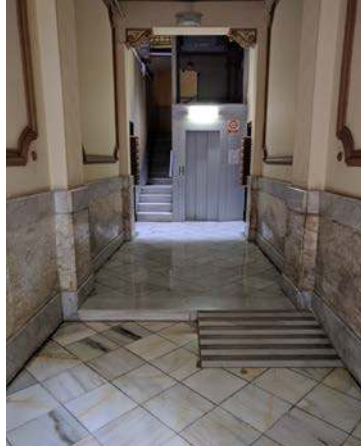
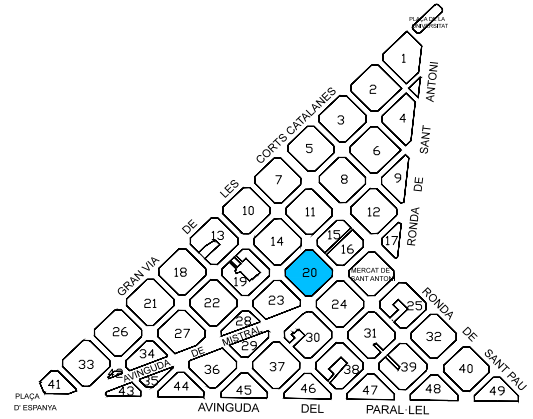
ADREÇA: C/ Floridablanca 90

DIAGNÒSTIC: **Practicable (millorable)**

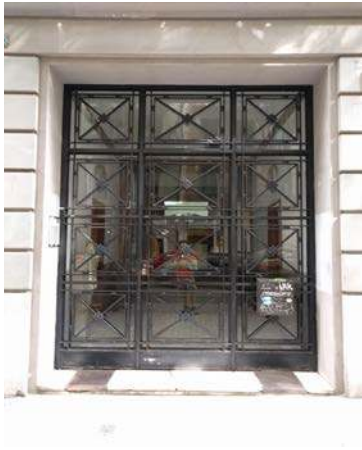
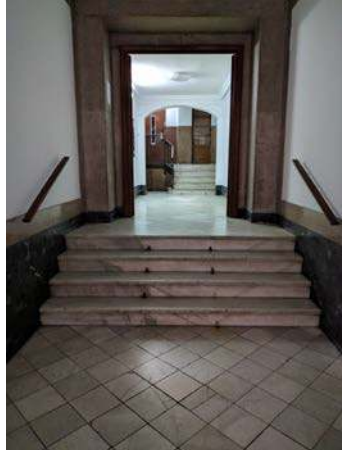
ADREÇA: C/ Floridablanca 94

DIAGNÒSTIC: Inaccessible (adaptable)

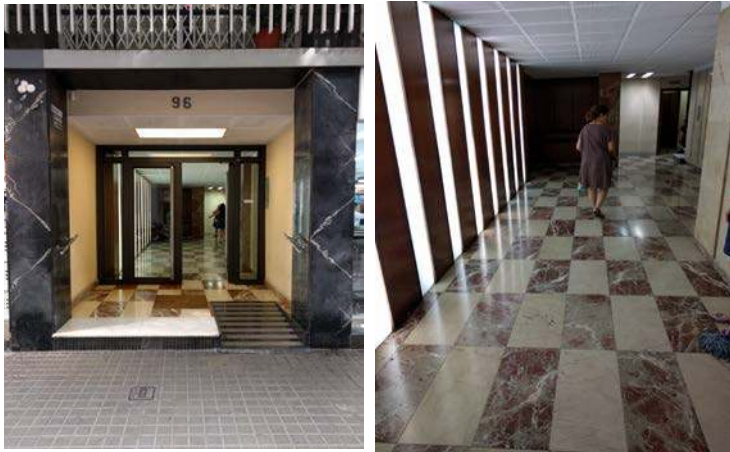
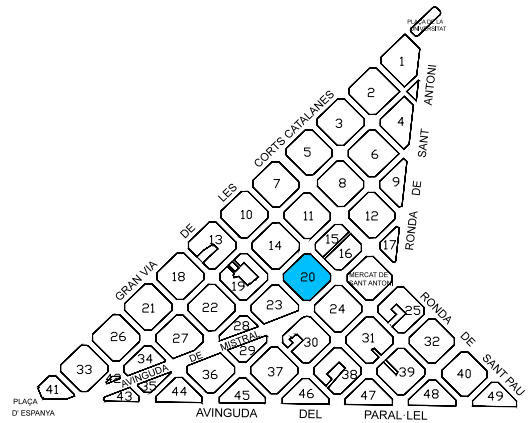
ADREÇA: C/ Floridablanca 96

DIAGNÒSTIC: Accessible

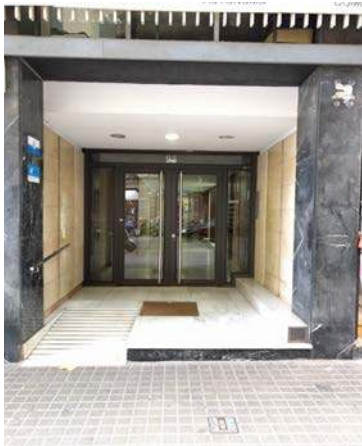
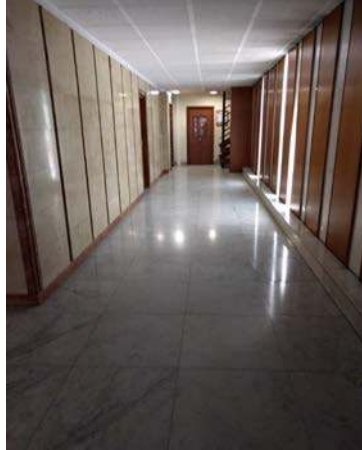
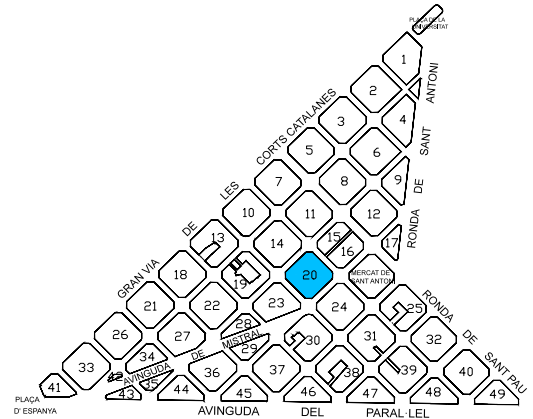
ADREÇA: C/ Floridablanca 98

DIAGNÒSTIC: Accessible
