ANÀLISI DE L'ACCESSIBILITAT DE LES FINQUES DEL BARRI DE SANT ANTONI

ID ILLA / FINCA: 21 / 1

DIAGNÒSTIC: **Practicable (millorable)**

ADREÇA: Gran Via de les Corts Catalanes, 444-446

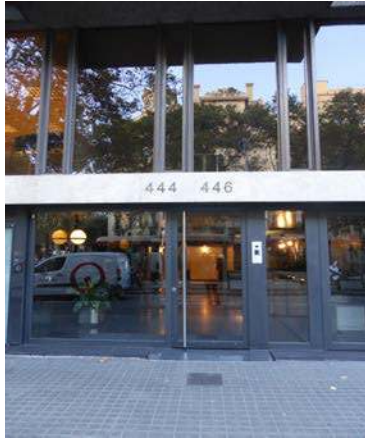
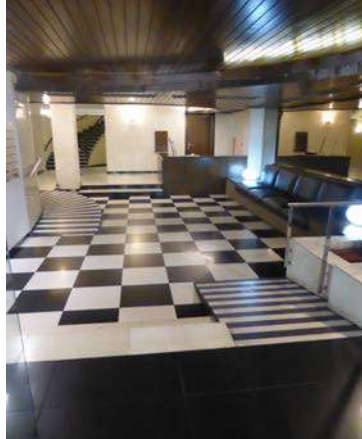
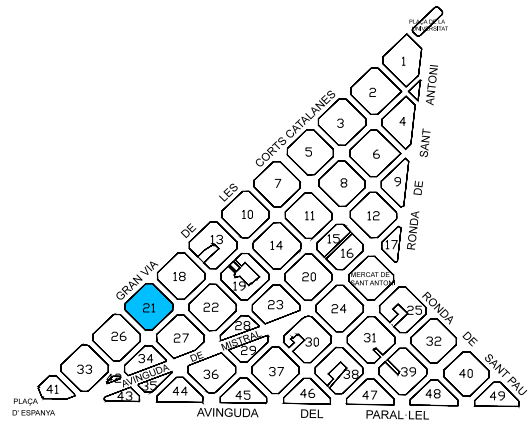
El porter ens informa que hi viu gent gran i usuaris de cadires de rodes.

Comentaris: Rampa en sentit ascendent des de vorera del 15% de pendent (40x6cm) just davant de la porta. Possibilitat de suavitzar-la.

Comentaris: 2 rampes alternatives a 2 graons aïllats cadascuna: la primera rampa és descendent del 18% de pendent (160x29cm) i l'altre ascendent i corba del 15,5% de pendent (200x31cm).

Comentaris: 2 ascensors diferents un de 1,00x1,00m, pas de porta 70cm. L'altre de de 1,00x1,05m, pas de porta 70cm.

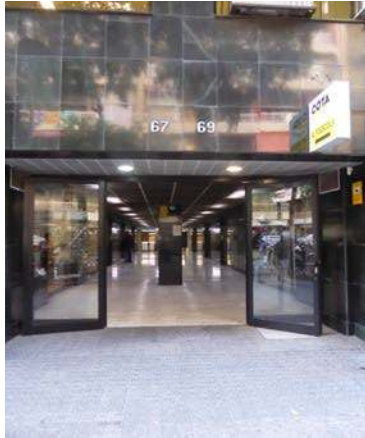
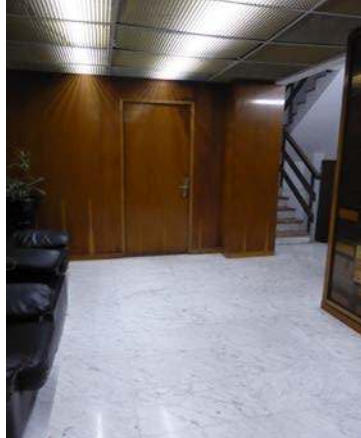
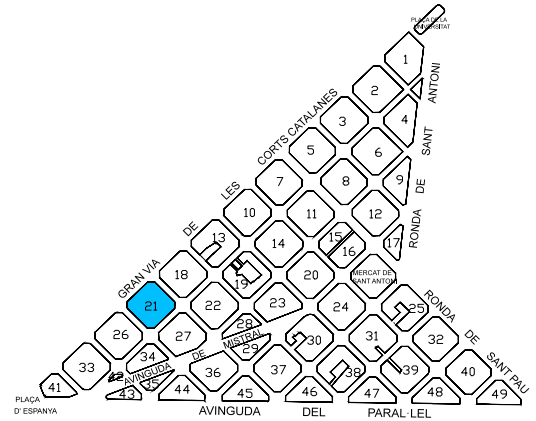
ADREÇA: C/ Rocafort, 67-69

DIAGNÒSTIC: Accessible

2 escales idèntiques a l'interior de les galeries, amb 2 ascensors iguals en cada una (total 4 ascensors).

Comentaris: Escala A i B, 2 ascensors iguals de 1,00x0,90m, pas de porta 70cm.

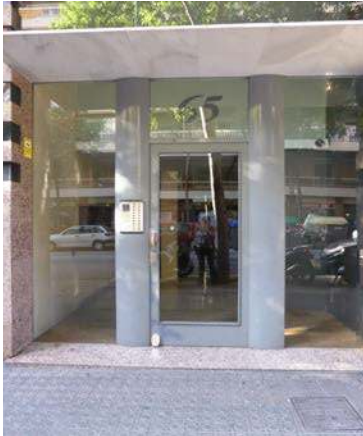
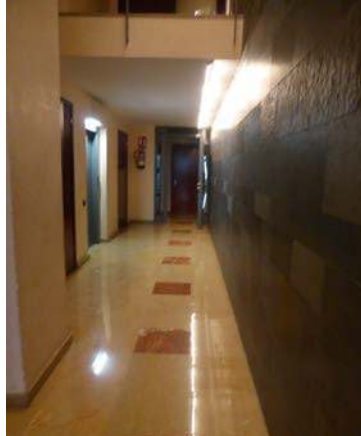
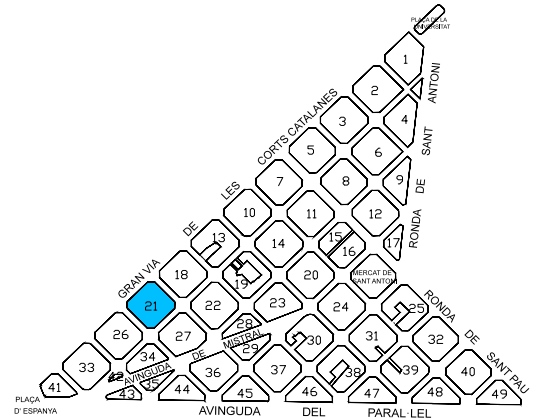
ADREÇA: C/ Rocafort, 65

DIAGNÒSTIC: Accessible

Comentaris: Graó variable de 0-5cm, en sentit ascendent des de vorera, no és un obstacle.

Comentaris: 1,20x1,00m, pas de porta 80cm.

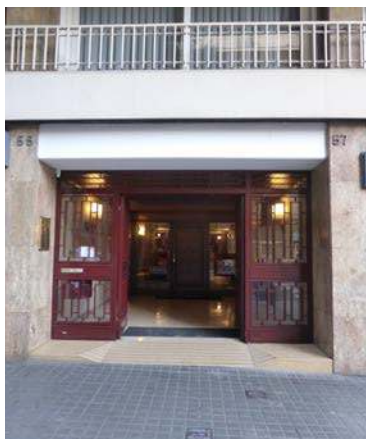
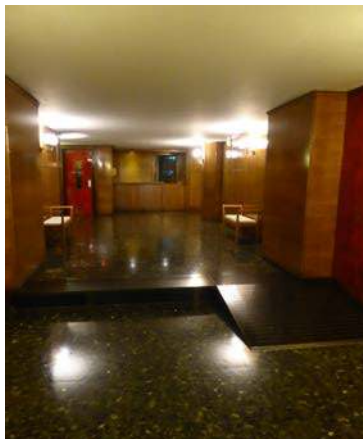
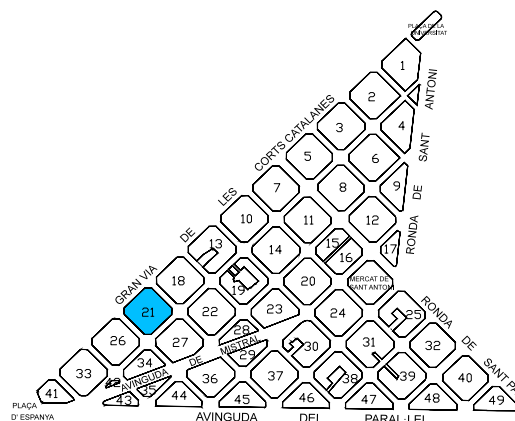
ADREÇA: C/ Sepúlveda, 55-57

DIAGNÒSTIC: **Practicable (millorable)**

2 escales idèntiques a l'interior amb 2 ascensors iguals cada una (4 en total). Hi viu gent gran a la finca.

Comentaris: Rampa en sentit ascendent des de vorera del 10% de pendent (70x7cm) just davant de la porta. No es permet l'accés a l'intèrfon

Comentaris: Rampa alternativa al graó ascendent fins al nivell de l'ascensor del 14,8% de pendent (115x17cm).

Comentaris: Escala dreta 2 ascensors iguals de 0,80x0,70m, pas de porta 65cm. Escala esquerra 2 iguals de 1,00x0,80m, pas de porta 70cm.

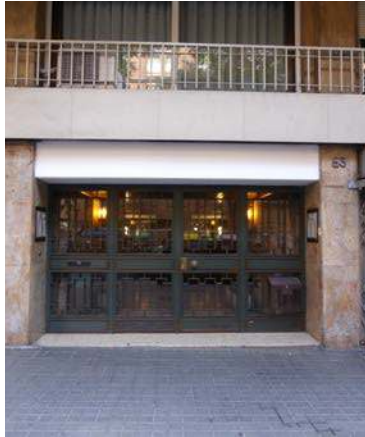
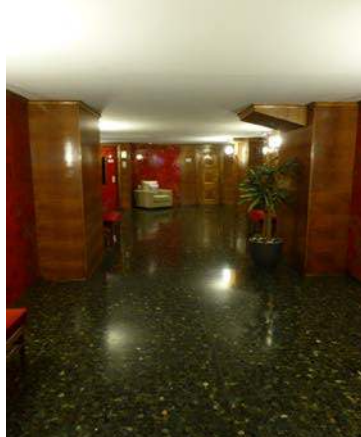
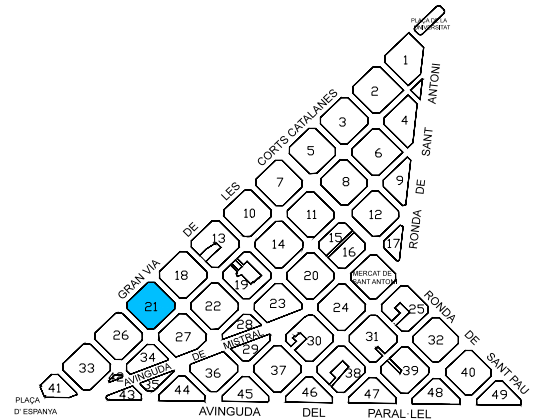
ADREÇA: C/ Sepúlveda, 53

DIAGNÒSTIC: **Practicable (millorable)**

2 escales idèntiques a l'interior amb 2 ascensors iguals cada una (4 en total). Hi viu gent gran a la finca amb problemes de mobilitat.

Comentaris: Graó variable de 0-6cm, en sentit ascendent des de vorera i de 12cm en sentit descendent per la banda interior, on s'ha resolt mitjançant una rampa en sentit descendent del 10,5% de pendent (115x12cm).

Comentaris: 4 ascensors iguals de 0,80x0,70m, pas de porta 65cm.

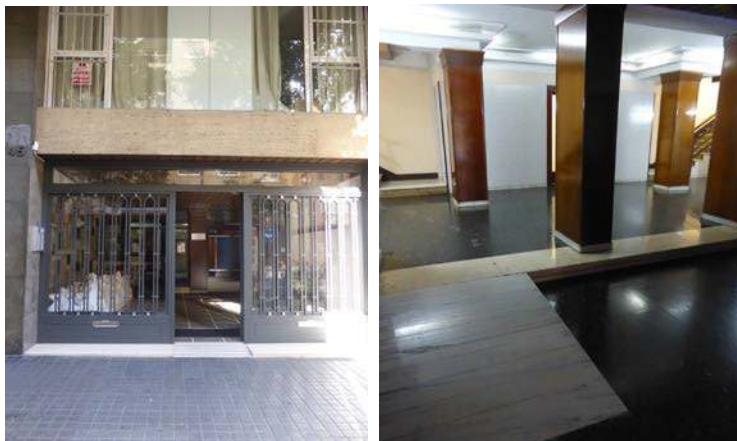
ADREÇA: C/ Sepúlveda, 47-45

DIAGNÒSTIC: **Practicable (millorable)**

2 escales idèntiques a l'interior amb un ascensor igual cada una. Hi viu gent gran a la finca amb problemes de mobilitat.

Comentaris: Rampa del 13% de pendent (45x6cm), en sentit ascendent des de vorera. No es permet accés a l'interfon

Comentaris: Rampa alternativa al graó ascendent fins al nivell dels ascensors del 8,75% de pendent (160x14cm). Presenta un doble passamà pel costat interior, però no té barana ni sòcol de protecció per la banda exterior

Comentaris: 2 ascensors iguals de 0,80x1,20m, pas de porta 65cm.

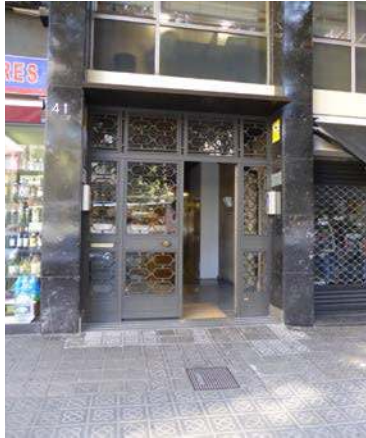
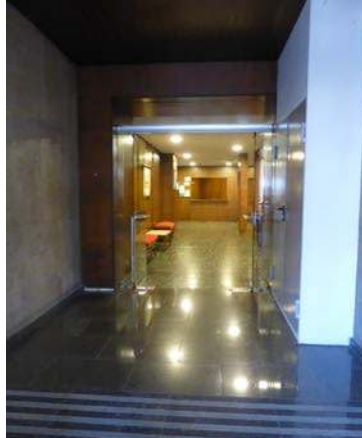
ADREÇA: C/ Sepúlveda, 41

DIAGNÒSTIC: **Practicable (millorable)**

2 escales a l'interior amb 3 ascensors en total.

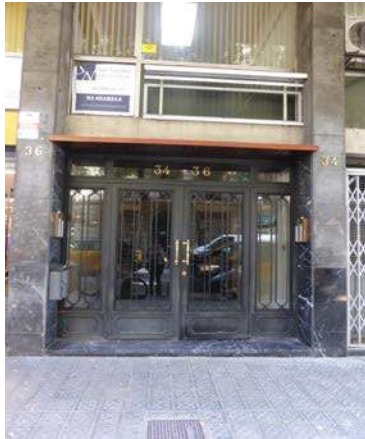
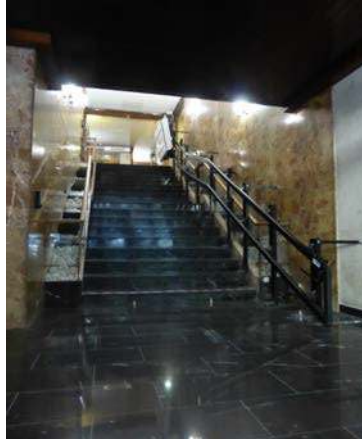
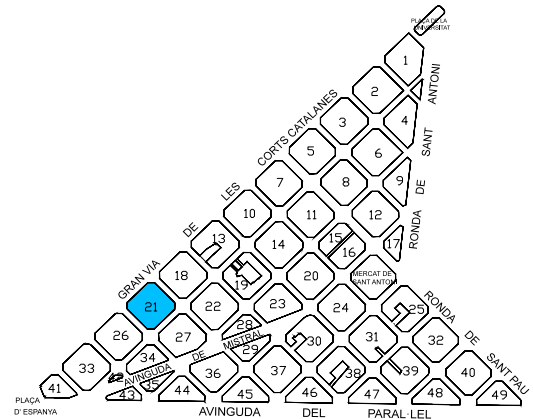
ADREÇA: C/ Entença, 34-36

DIAGNÒSTIC: Inaccessible (adaptable)

2 escales idèntiques a l'interior amb 2 ascensors iguals cada una (4 en total). Hi viu gent gran a la finca amb problemes de mobilitat.

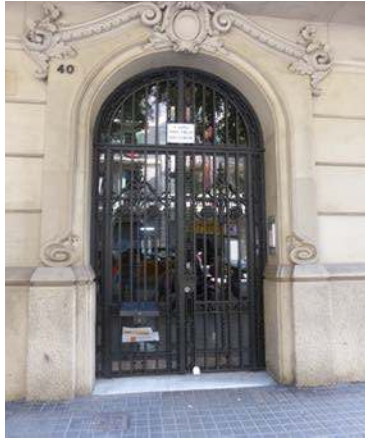
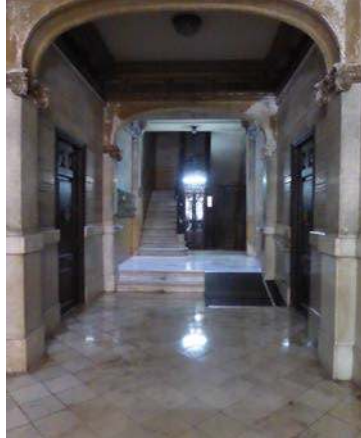
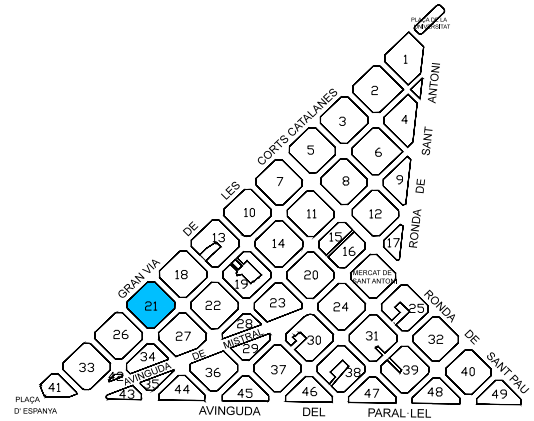
ADREÇA: C/ Entença, 40

DIAGNÒSTIC: **Practicable (millorable)**

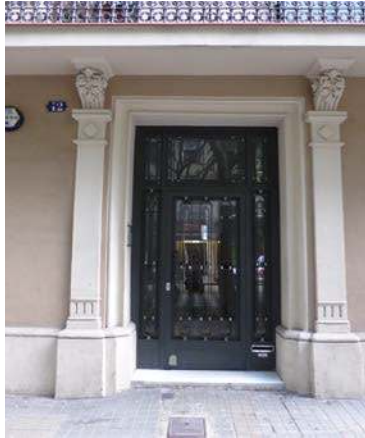
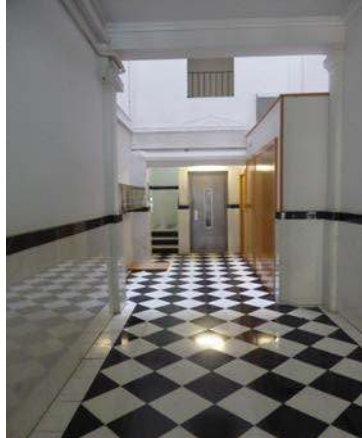
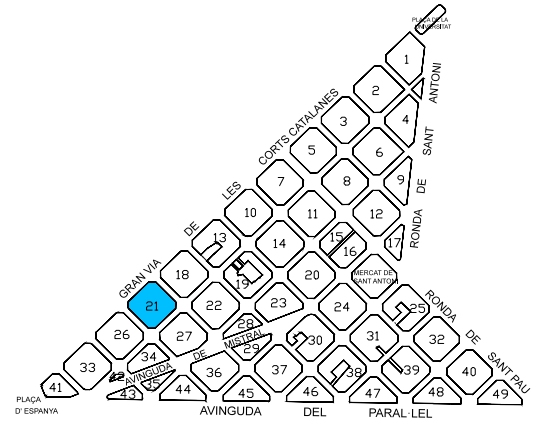
ADREÇA: C/ Entença, 42

DIAGNÒSTIC: **Practicable (millorable)**

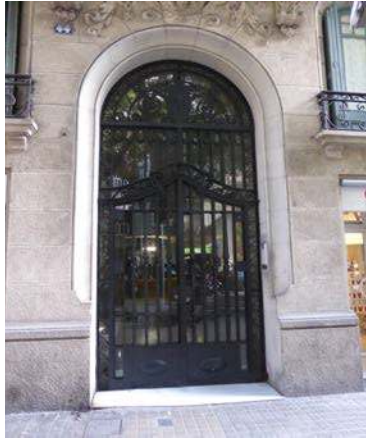
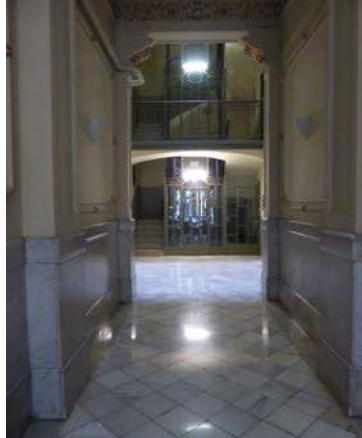
ADREÇA: C/ Entença, 44

DIAGNÒSTIC: **Practicable (millorable)**

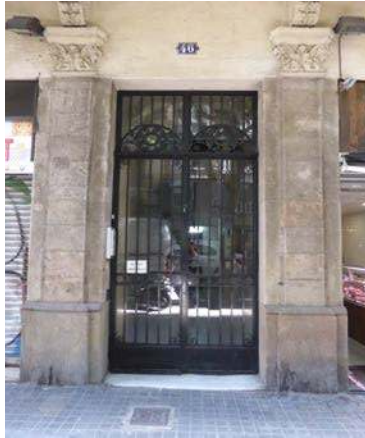
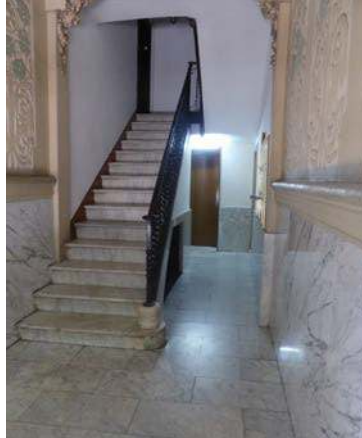
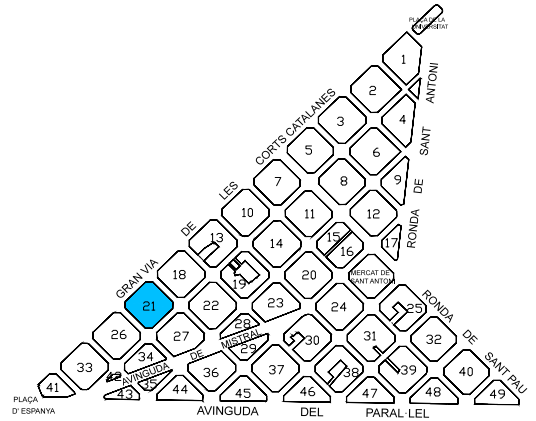
ADREÇA: C/ Entença, 46

DIAGNÒSTIC: **Practicable (millorable)**

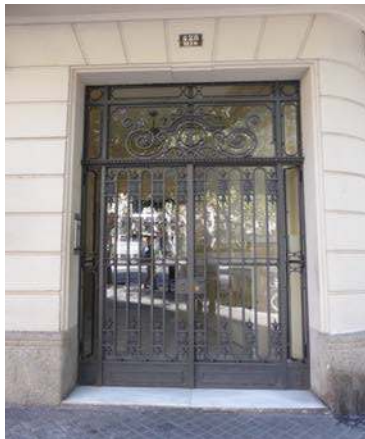
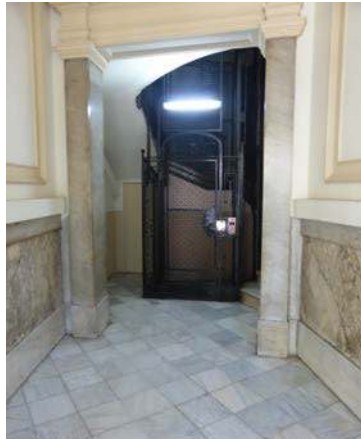
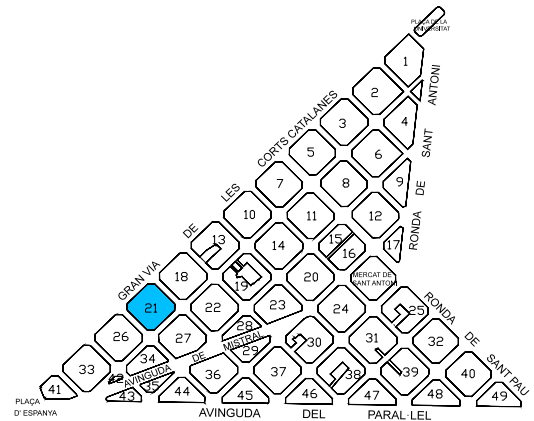
ADREÇA: Gran Via de les Corts Catalanes, 428bis

DIAGNÒSTIC: **Practicable (millorable)**

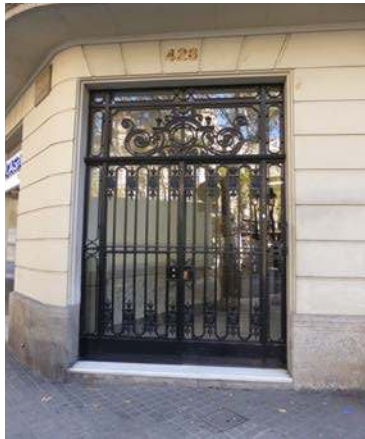
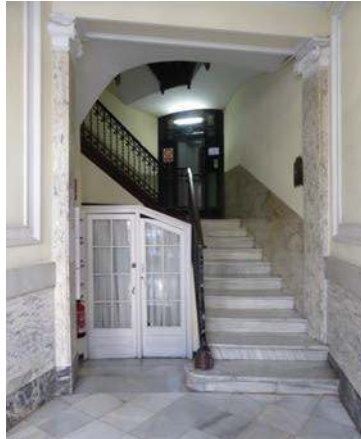
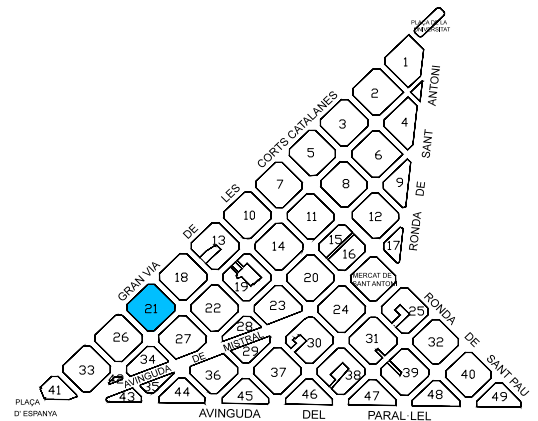
ADREÇA: Gran Via de les Corts Catalanes, 428

DIAGNÒSTIC: Inaccessible (adaptable)

Hi viu gent gran.

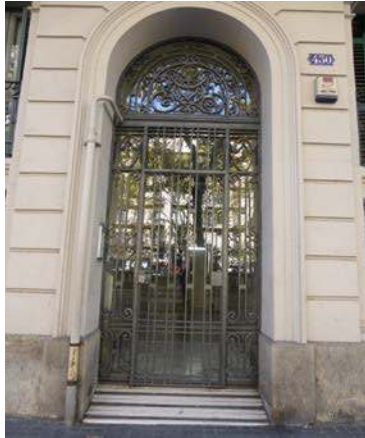
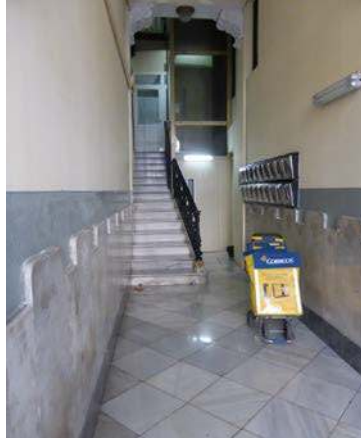
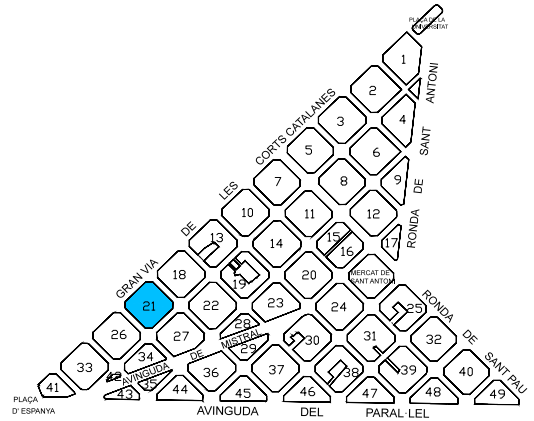
ADREÇA: Gran Via de les Corts Catalanes, 430

DIAGNÒSTIC: **Practicable (millorable)**

Comentaris: Rampa en sentit ascendent des de vorera del 25,5% de pendent (55x14cm), just davant de la porta i ocupant tota l'amplada

Comentaris: Pas estret de 67 cm per anar a buscar l'ascensor.

Comentaris: 0,80x0,90m, pas de porta 80cm. 2 portes enfrontades

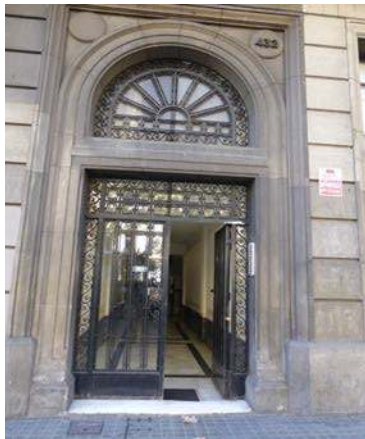
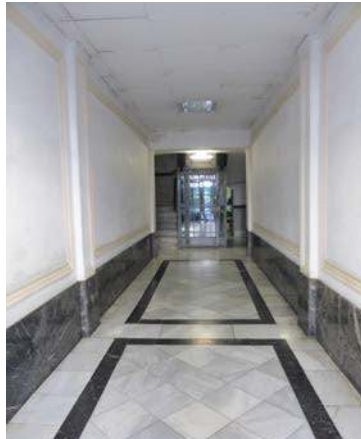
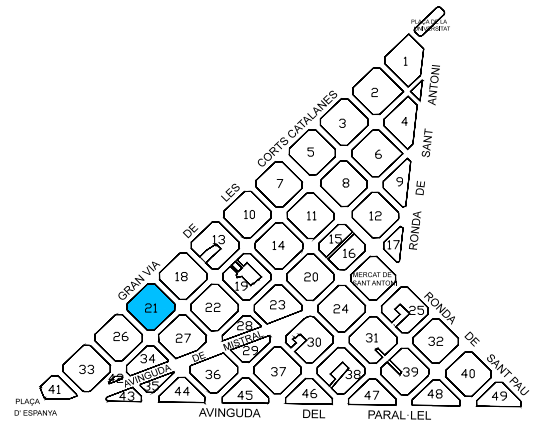
ADREÇA: Gran Via de les Corts Catalanes, 432

DIAGNÒSTIC: **Practicable (millorable)**

Comentaris: Graó de 3 cm, en sentit ascendent des de vorera i a l'interior baixa 8 cm, de fàcil solució

Comentaris: Porta de dues fulles de 70cm. Una d'elles es troba fixa, per tal que sigui accessible requereix l'obertura d'ambdues fulles.

Comentaris: 0,85x0,95m, pas de porta 63cm. Les portes obren cap dins les dimensions són de l'espai lliure de pas amb les portes obertes.

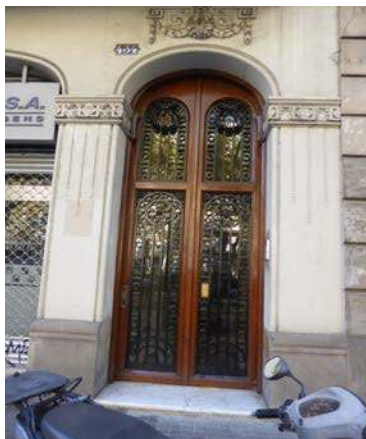
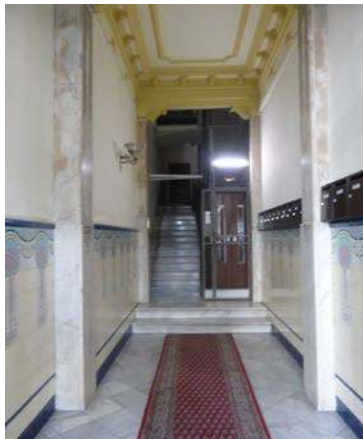
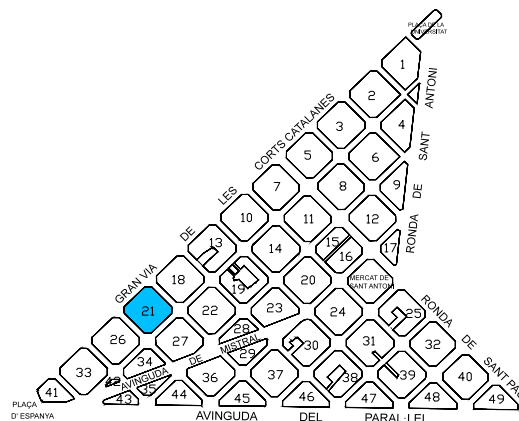
ADREÇA: Gran Via de les Corts Catalanes, 434

DIAGNÒSTIC: Inaccessible (adaptable)

Comentaris: Graó de 8 cm, en sentit ascendent des de vorera i a l'interior baixa 4 cm, de fàcil solució.

Comentaris: Porta de dues fulles grans, generalment fixes i una d'elles s'obre només una part de 50cm restant un marc inferior. Per tal que sigui accessible requereix l'obertura de la fulla gran.

Comentaris: 2 graons ascendents fins a l'ascensor. Possibilitat de posar rampa.

Comentaris: 0,70x0,80m, pas de porta 60cm. 2 portes enfrontades que obren cap dins les dimensions són de l'espai lliure de pas amb les portes obertes.

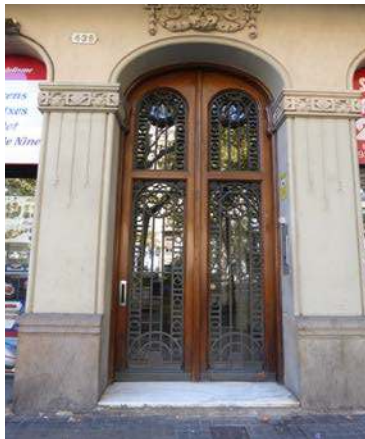
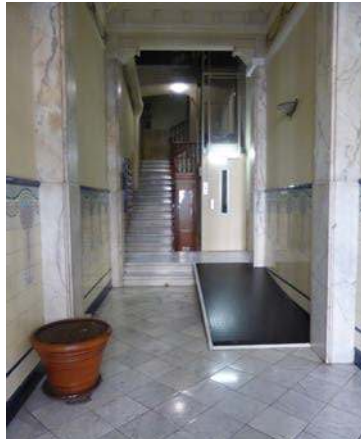
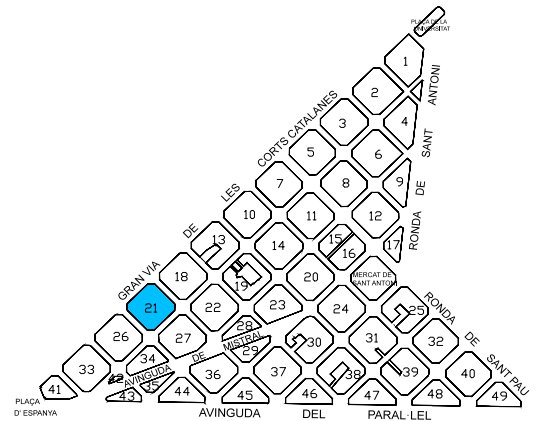
ADREÇA: Gran Via de les Corts Catalanes, 436

DIAGNÒSTIC: Inaccessible (adaptable)

Comentaris: Graó de 13 cm, en sentit ascendent des de vorera i a l'interior baixa 4 cm, possibilitat de rebaixar-lo.

Comentaris: Porta de dues fulles grans, generalment fixes i una d'elles s'obre només una part de 55cm. Per tal que sigui accessible requereix l'obertura de la fulla gran.

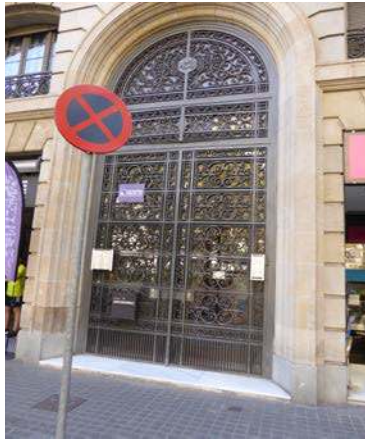
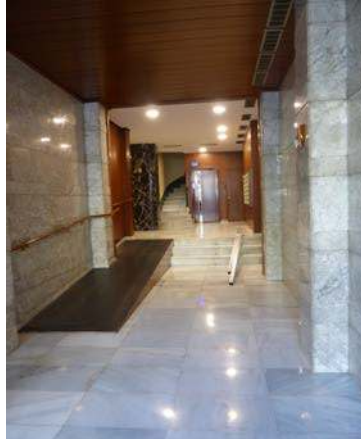
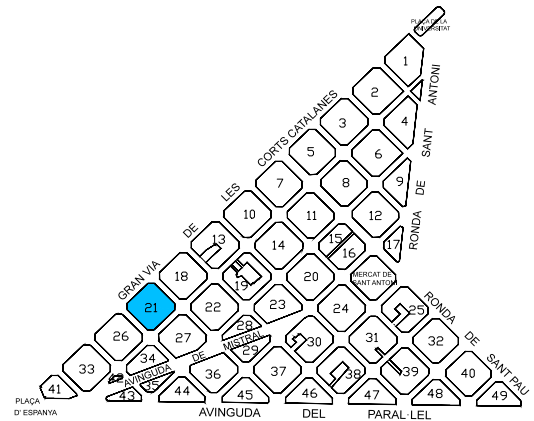
ADREÇA: Gran Via de les Corts Catalanes, 438-440

DIAGNÒSTIC: Inaccessible (adaptable)

2 escales a l'interior amb un ascensor cada una. Ens informa la portera que hi viu molta gent gran.

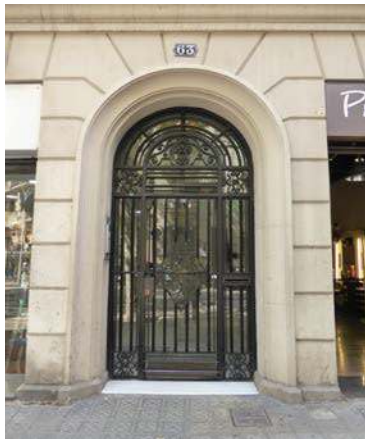
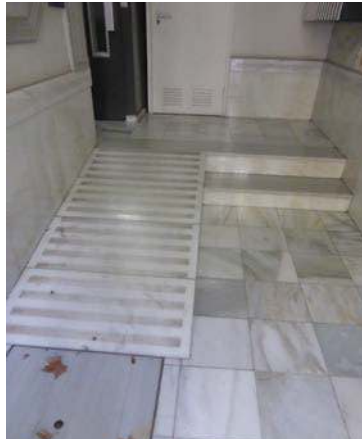
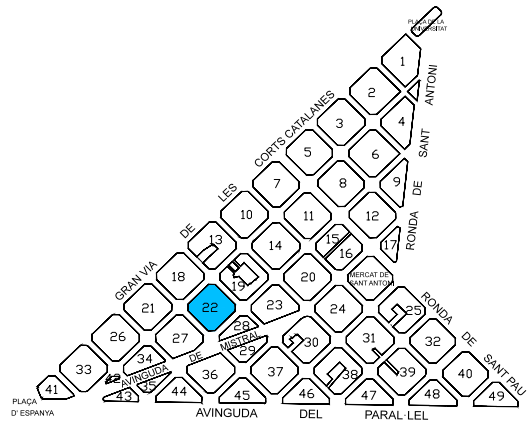
ADREÇA: C/ Calàbria, 63

DIAGNÒSTIC: **Practicable (millorable)**

A peu pla (o ressalt màxim 2cm aixamfranat)

Recorregut alternatiu practicable

Comentaris: Rampa alternativa als 2 graons del 19% de pendent (180x35cm), sense passamans ni barana de protecció

Ascensor - dimensions reduïdes

Comentaris: 0,68x1,15m, pas de porta 60cm.

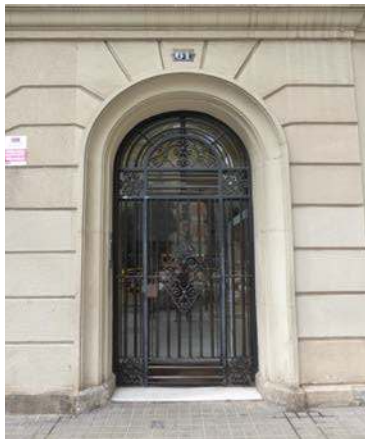
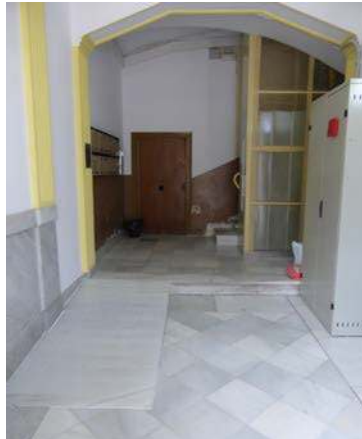
ADREÇA: C/ Calàbria, 61

DIAGNÒSTIC: **Practicable (millorable)**

La rampa i l'ascensor els acaben de posar. L'ascensor encara no funciona pel que les dimensions són aproximades segons s'ha mesurat per l'exterior.

Amb obstacles; practicable

Comentaris: Graó variable de 2-4cm, en sentit ascendent des de vorera i a l'interior baixa 4cm, de fàcil solució.

Recorregut alternatiu practicable

Comentaris: Rampa alternativa al graó del 10% de pendent (180x18m), sense passamans ni barana de protecció

Ascensor - dimensions reduïdes

Comentaris: 0,60x1,00m, pas de porta 55cm. 2 portes a 90°.

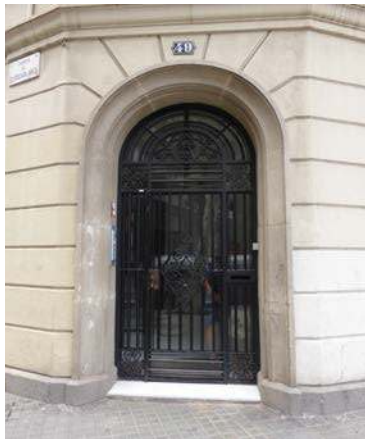
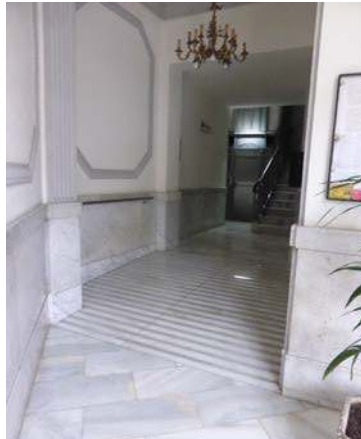
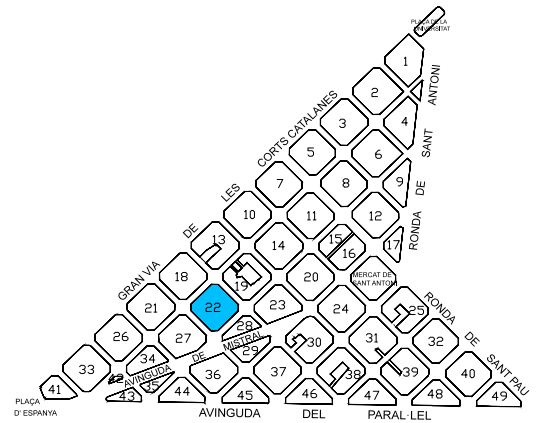
ADREÇA: C/ Floridablanca, 49

DIAGNÒSTIC: **Practicable (millorable)**

Amb obstacles; practicable

Comentaris: Graó de 8cm, en sentit ascendent des de vorera

Comentaris: Rampa correcte del 7,5% de pendent (240x18cm).

Ascensor - dimensions reduïdes

Comentaris: 1,14x0,66m, pas de porta 65cm.

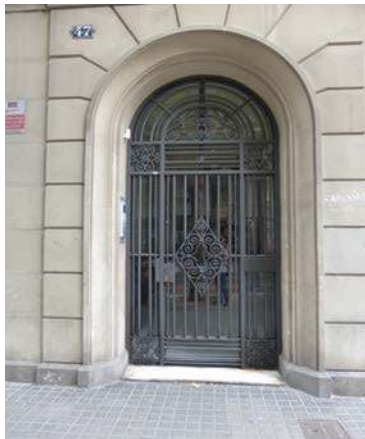
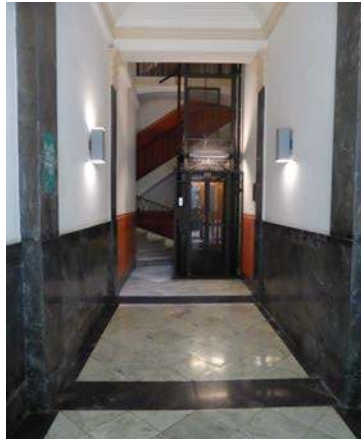
ADREÇA: C/ Floridablanca, 47

DIAGNÒSTIC: **Practicable (millorable)**

Amb obstacles; practicable

Comentaris: Graó de 3cm, en sentit ascendent des de vorera i a l'interior baixa 3 cm, de fàcil solució.

Ascensor - dimensions reduïdes

Comentaris: 0,85x0,80m, pas de porta 60cm. 2 portes enfrontades que obren cap dins les dimensions són de l'espai lliure de pas amb les portes obertes.

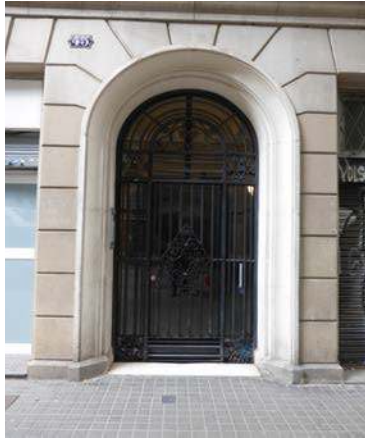
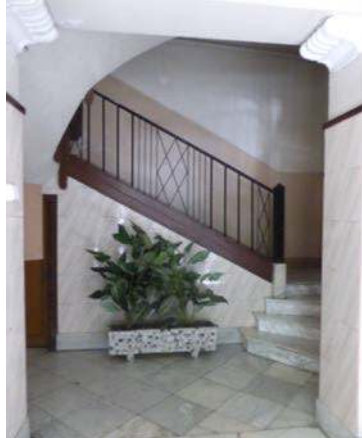
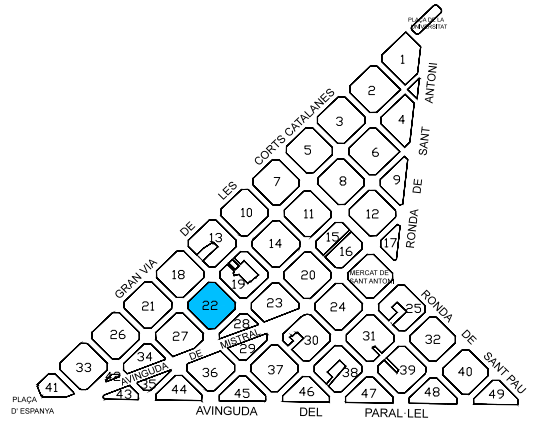
ADREÇA: C/ Floridablanca, 45

DIAGNÒSTIC: **Inaccessible**

Amb obstacles; practicable

Comentaris: Graó de 1cm, en sentit ascendent des de vorera i a l'interior baixa 7 cm, de fàcil solució.

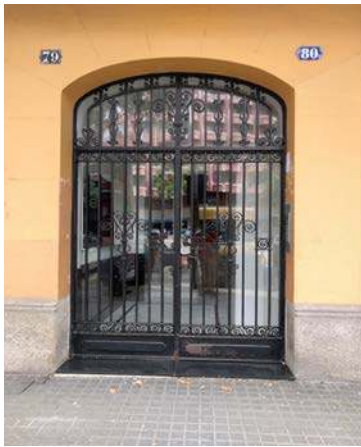
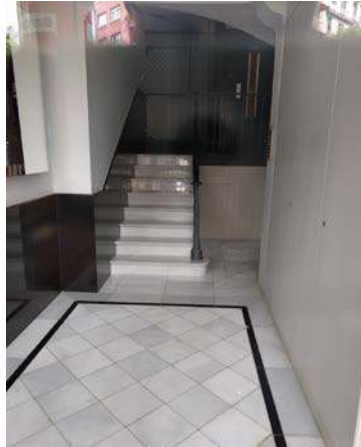
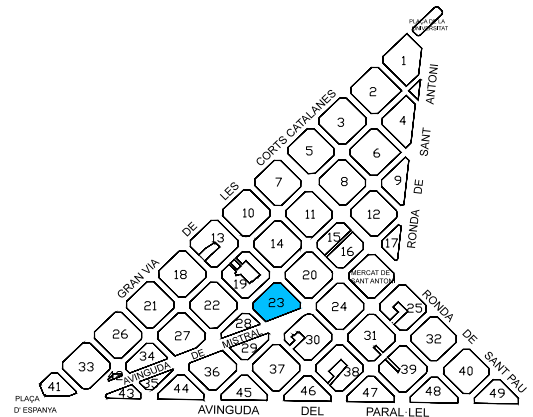
ADREÇA: C/ Floridablanca 80

DIAGNÒSTIC: Inaccessible (adaptable)

No s'ha pogut accedir a la finca en els diversos intents de visita. L'anàlisi es fa segons es pot observar des de l'exterior

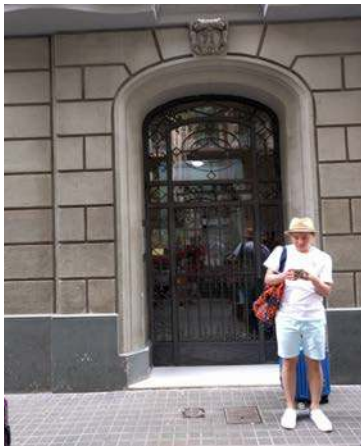
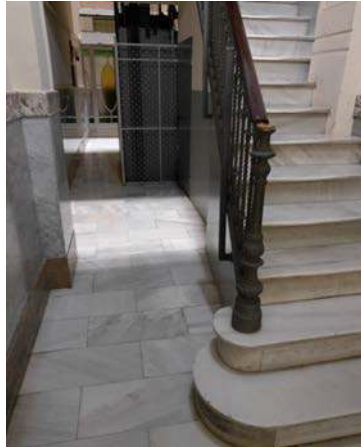
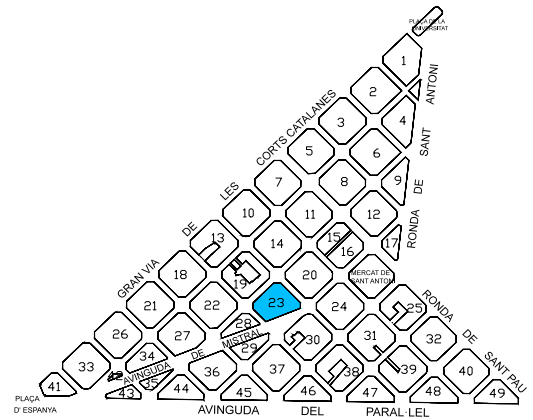
ADREÇA: C/ Viladomat 71

DIAGNÒSTIC: Accessible

A peu pla (o ressalt màxim 2cm aixamfranat)

Ascensor - dimensions reduïdes

Comentaris: dim.porta: 60cm dim.caixa: 100x60

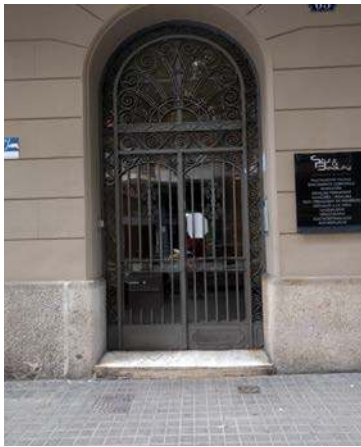
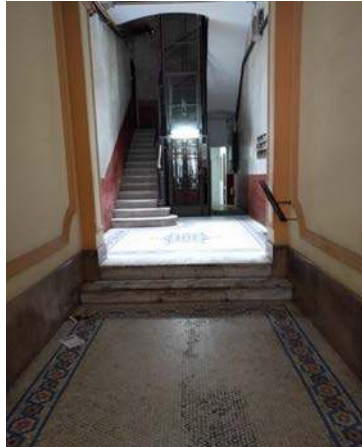
ADREÇA: C/ Viladomat 63

DIAGNÒSTIC: Inaccessible (adaptable)

Comentaris: Graó de 13cm davant la porta d'accés a la finca.

Comentaris: El vestíbul té dos graons aïllats sense recorregut alternatiu practicable.

Comentaris: dim.porta: 60cm; dim.caixa: 80x90 Té portes abatibles i resta profunditat a la cabina.

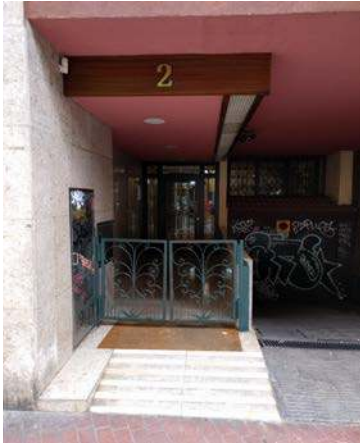
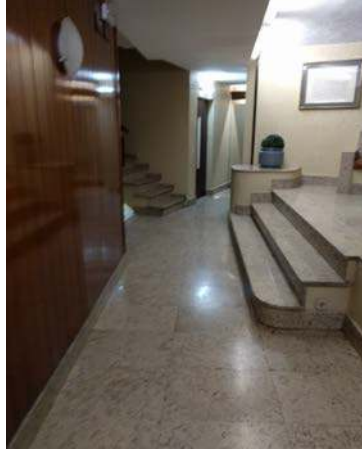
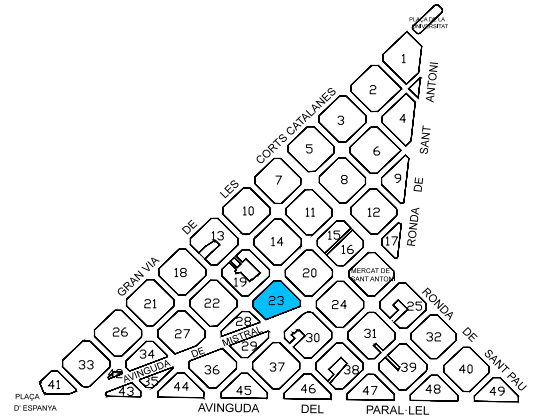
ADREÇA: C/ Mistral 2

DIAGNÒSTIC: **Practicable (millorable)**

Comentaris: Rampa de més del 12% per accedir al recinte de la finca, sense baranes ni sòcol de seguretat.

Comentaris: dim.porta: 70cm dim.caixa: 100x90

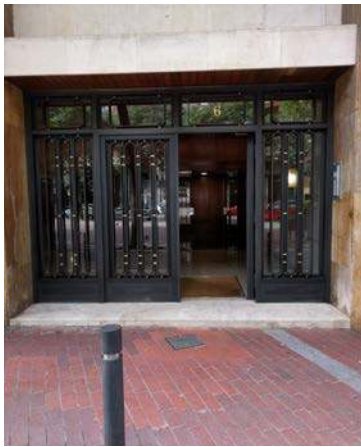
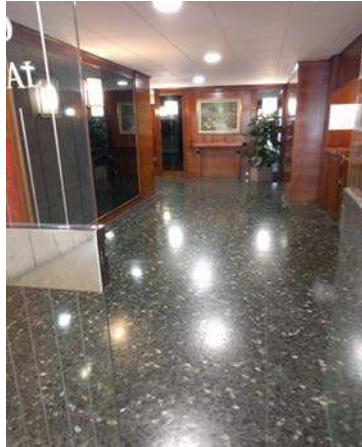
ADREÇA: C/ Mistral 8-6

DIAGNÒSTIC: **Practicable (millorable)**

Comentaris: Graó de 10cm davant la porta d'accés a la finca.

Comentaris: dim.porta: 60cm dim.caixa: 100x70 Els dos ascensors són iguals.

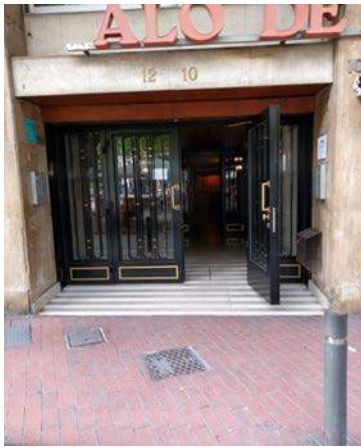
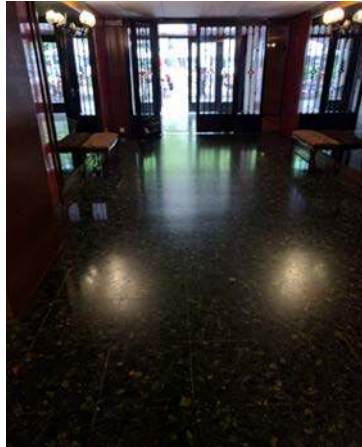
ADREÇA: C/ Mistral 12-10

DIAGNÒSTIC: Accessible

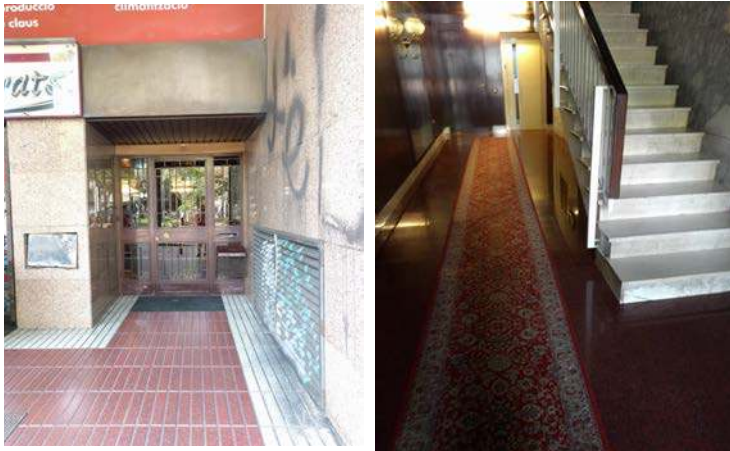
ADREÇA: C/ Mistral 14

DIAGNÒSTIC: Accessible

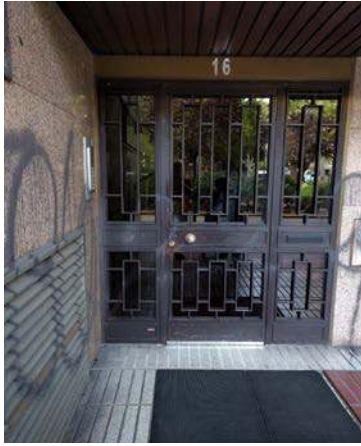
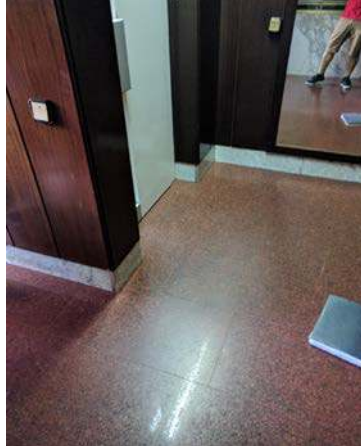
ADREÇA: C/ Mistral 16

DIAGNÒSTIC: Accessible

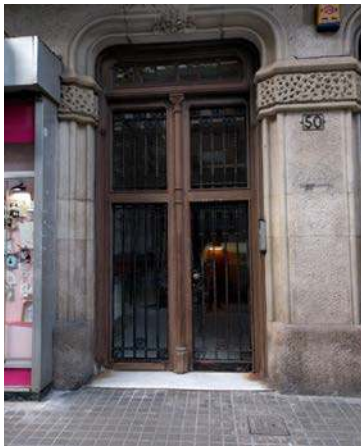
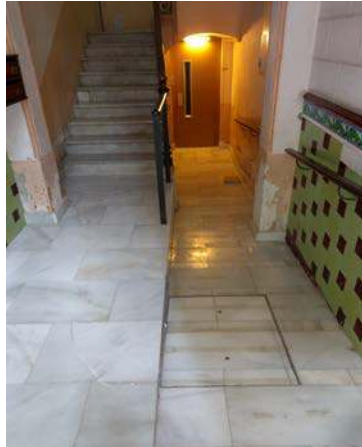
ADREÇA: C/ Calàbria 50

DIAGNÒSTIC: **Practicable (millorable)**

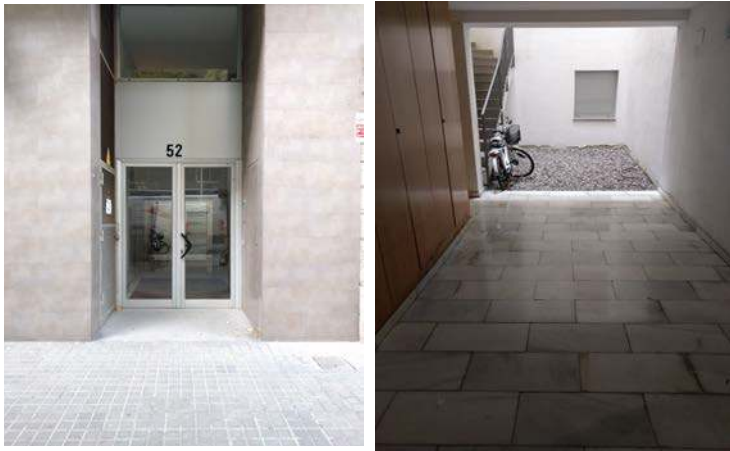
ADREÇA: C/ Calàbria 52

DIAGNÒSTIC: Accessible

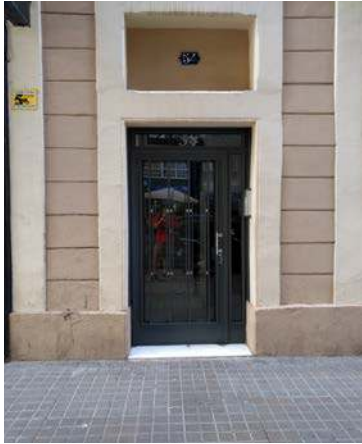
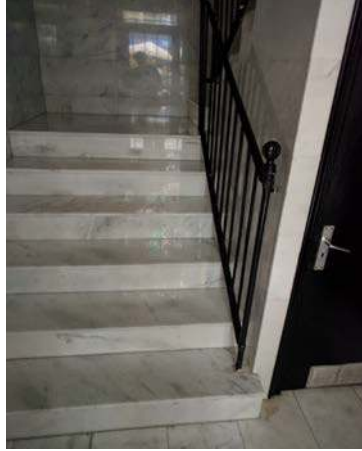
ADREÇA: C/ Calàbria 54

DIAGNÒSTIC: **Inaccessible**

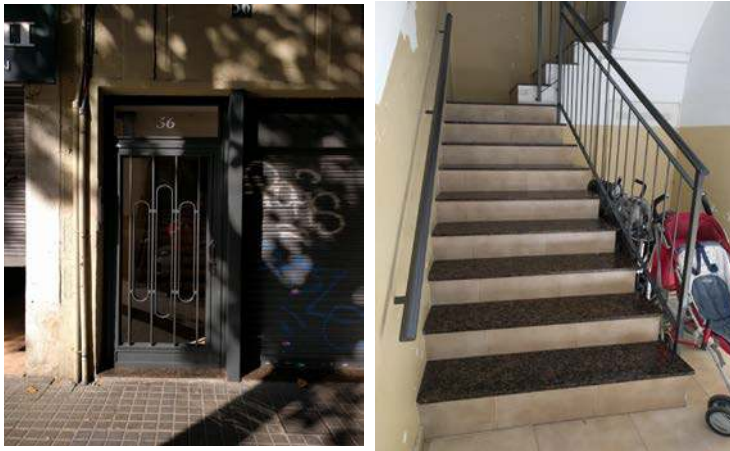
ADREÇA: C/ Calàbria 56

DIAGNÒSTIC: Inaccessible (adaptable)

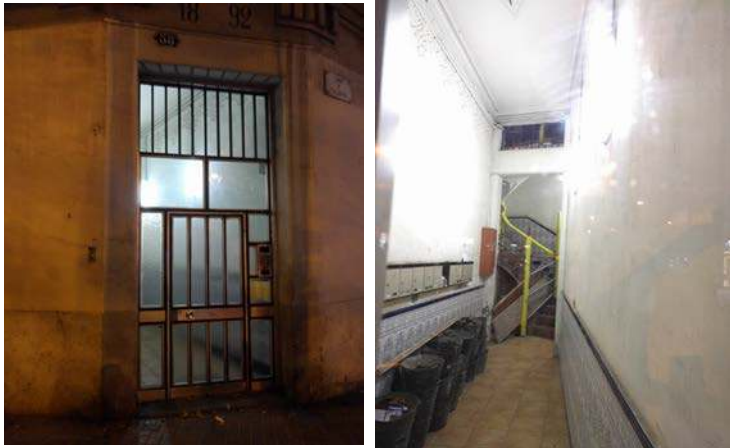
ADREÇA: C/ Calàbria 58

DIAGNÒSTIC: Inaccessible (adaptable)

No s'ha pogut accedir a la finca en els diversos intents de visita. Es realitza l'anàlisi segons es pot observar des de fora; es desconeix si hi ha ascensor.

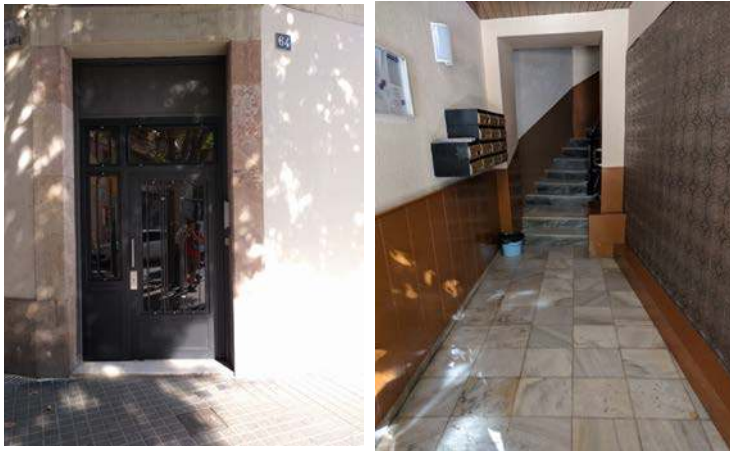
ADREÇA: C/ Floridablanca 64

DIAGNÒSTIC: Inaccessible (adaptable)

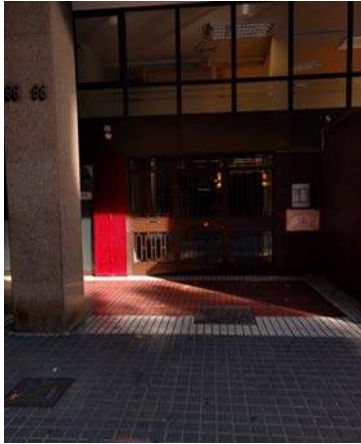
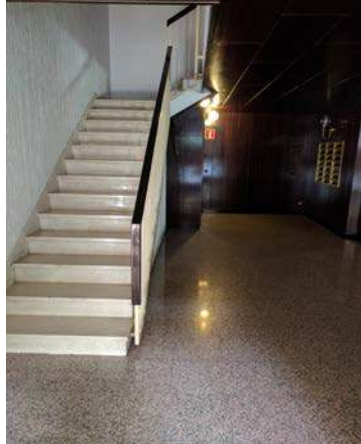
ADREÇA: C/ Floridablanca 66-68

DIAGNÒSTIC: Accessible

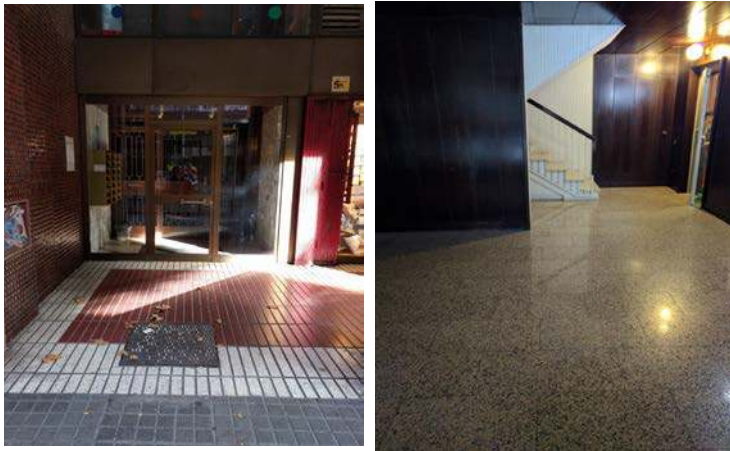
ADREÇA: C/ Floridablanca 70-72

DIAGNÒSTIC: Accessible

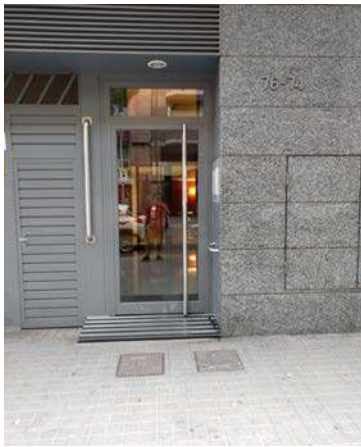
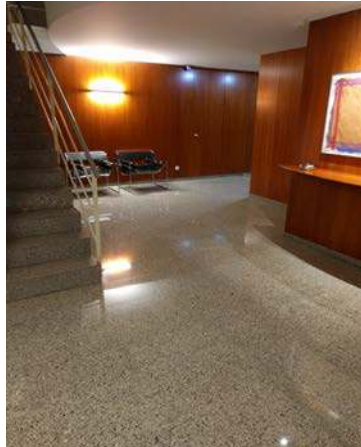
ADREÇA: C/ Floridablanca 76-74

DIAGNÒSTIC: **Practicable (millorable)**

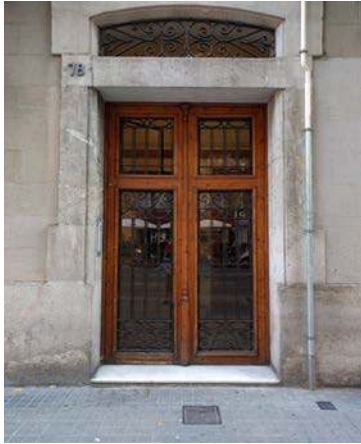
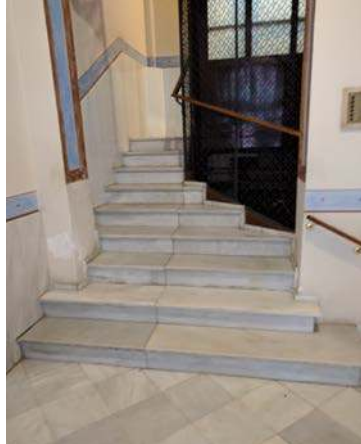
ADREÇA: C/ Floridablanca 78

DIAGNÒSTIC: Inaccessible (adaptable)

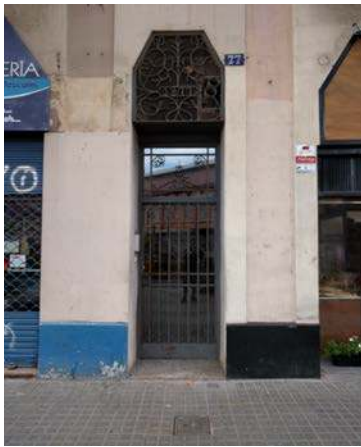
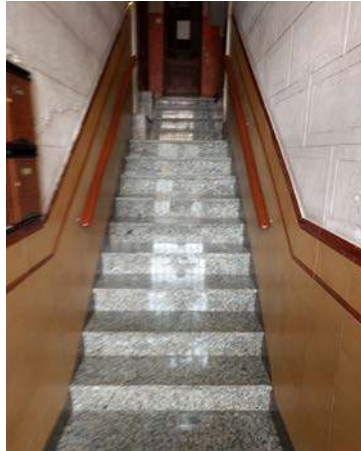
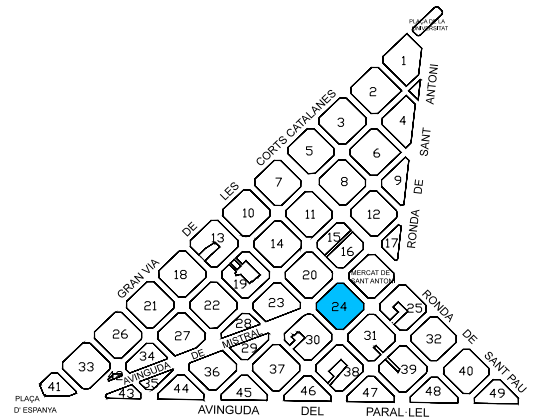
ADREÇA: C/ Comte Borrell 77

DIAGNÒSTIC: **Inaccessible**

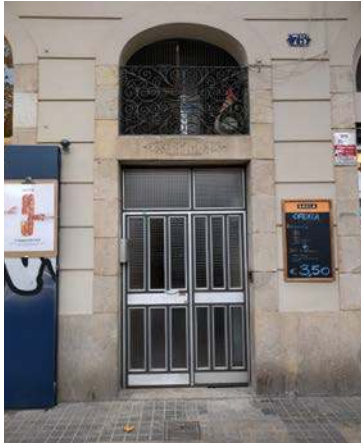
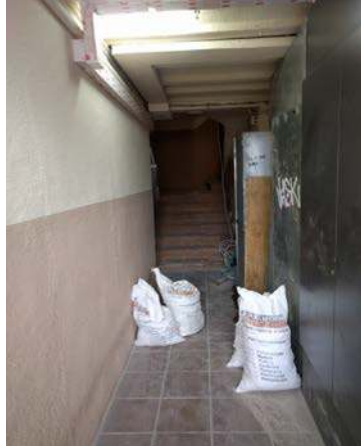
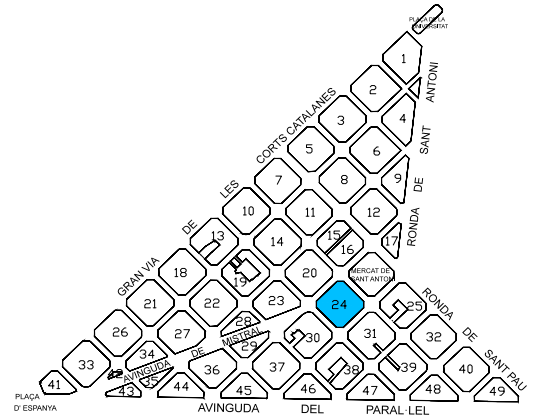
ADREÇA: C/ Comte Borrell 75

DIAGNÒSTIC: **Inaccessible**

A peu pla (o ressalt màxim 2cm aixamfranat)

Sense ascensor (escales sense forat d'escala)

Comentaris: El nucli de comunicació vertical no té espai per un ascensor, ja que el forat d'escala és de 50x90

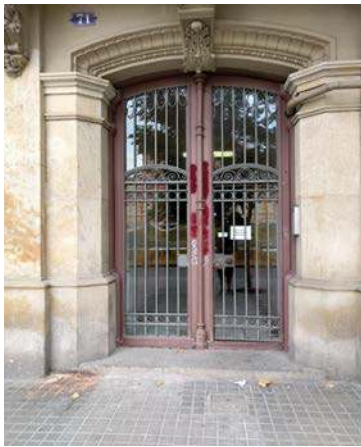
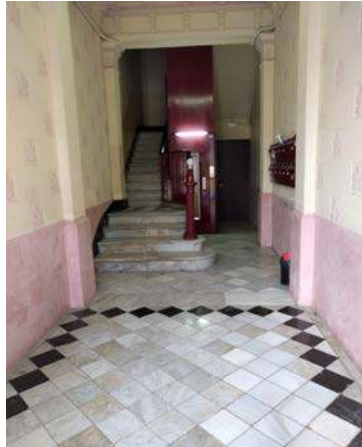
ADREÇA: C/ Comte Borrell 71

DIAGNÒSTIC: **Practicable (millorable)**

Comentaris: Graó de 10cm davant de l'accés a la finca.

Comentaris: Porta de dues fulles de 65cm. Una d'elles es troba fixa, per tal que sigui accessible requereix l'obertura d'ambdues fulles.

Comentaris: Dim.porta: 60cm dim.caixa: 100x65

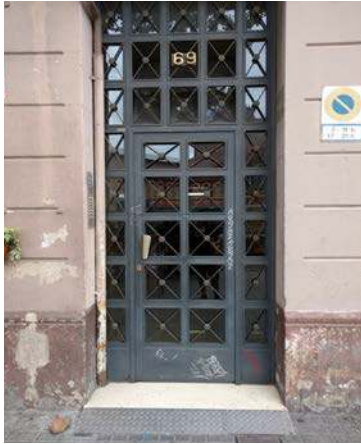
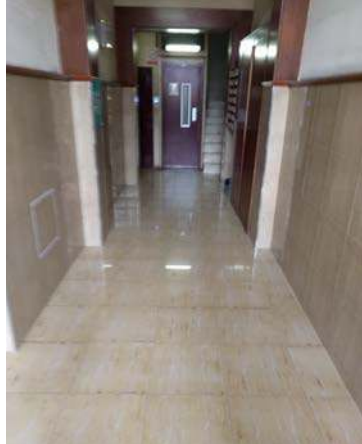
ADREÇA: C/ Comte Borrell 69

DIAGNÒSTIC: **Practicable (millorable)**

Comentaris: S'ha habilitat una petita rampa per solucionar el graó d'accés, del 7%. Permet un replà davant la porta de 40cm

Comentaris: Dim.porta: 65cm dim.caixa: 110x65
