ANÀLISI DE L'ACCESSIBILITAT DE LES FINQUES DEL BARRI DE SANT ANTONI

ID ILLA / FINCA: 21 / 1

DIAGNÒSTIC: **Practicable (millorable)**

ADREÇA: Gran Via de les Corts Catalanes, 444-446

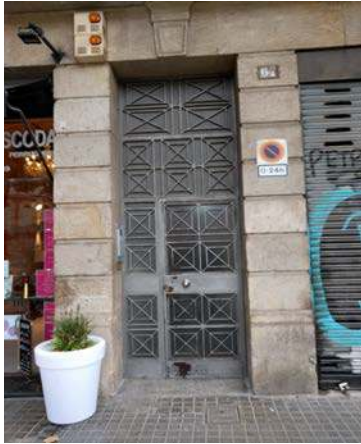
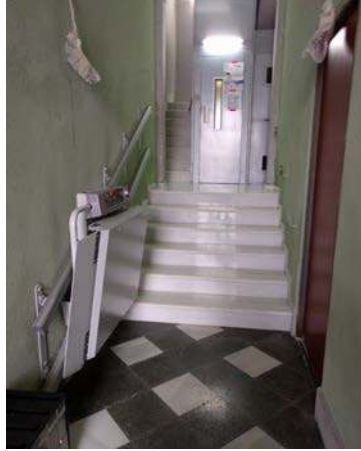
ADREÇA: C/ Comte Borrell 67

DIAGNÒSTIC: **Practicable (millorable)**

Comentaris: Per salvar el tram d'escalles del vestíbul que comunica amb el nucli de comunicació vertical hi ha una plataforma remunta escales.

Comentaris: Dim.porta: 60cm dim.caixa: 90x70

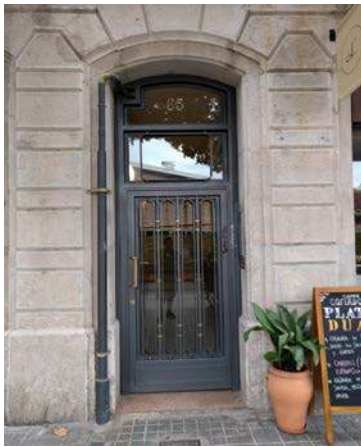
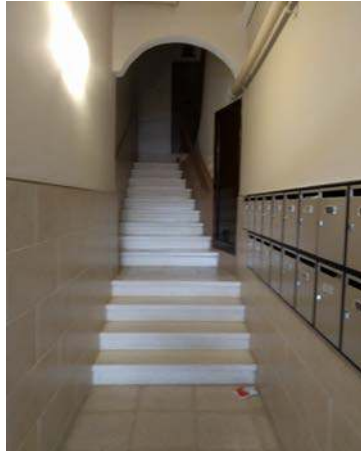
ADREÇA: C/ Comte Borrell 65

DIAGNÒSTIC: **Inaccessible**

Comentaris: Graó de 4cm davant de l'accés a la finca.

Comentaris: Hi ha un tram d'escales de 4 graons com a únic recorregut per arribar al nucli de comunicació vertical.

Sense ascensor (escales sense forat d'escala)

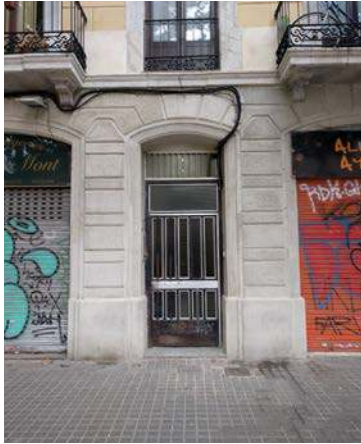
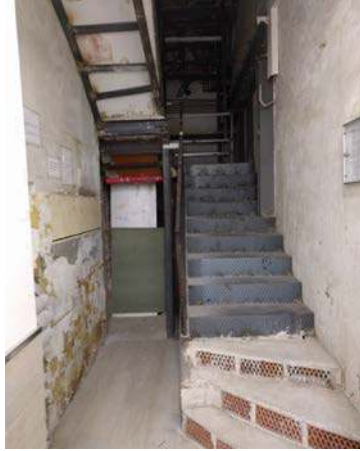
ADREÇA: C/ Comte Borrell 63

DIAGNÒSTIC: Inaccessible (adaptable)

Aquesta finca estava en condicions molt dolentes.

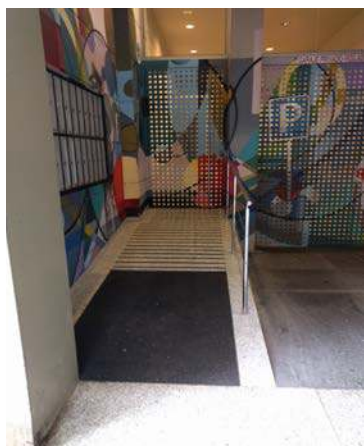
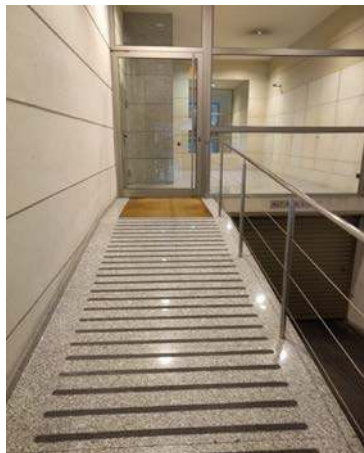
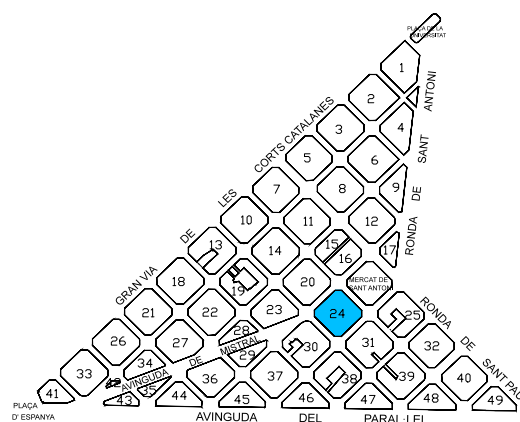
ADREÇA: C/ Manso 39

DIAGNÒSTIC: **Practicable (millorable)**

En aquesta finca només em van deixar entrar al primer vestíbul, no vaig poder accedir a l'ascensor.

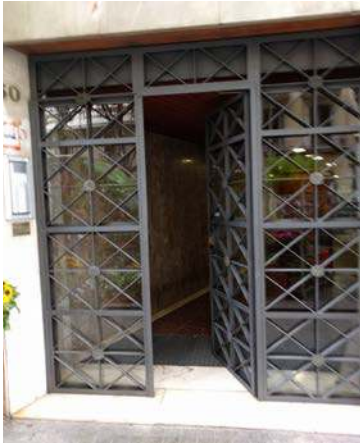
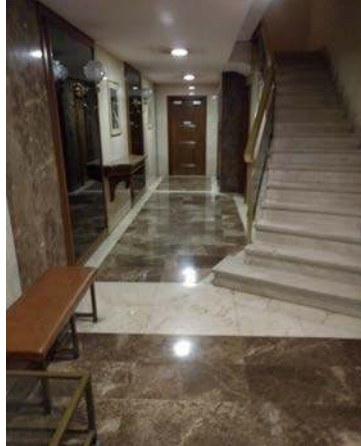
ADREÇA: C/ Viladomat 60

DIAGNÒSTIC: Accessible

Comentaris: Dim.porta: 70cm dim.caixa: 80x110

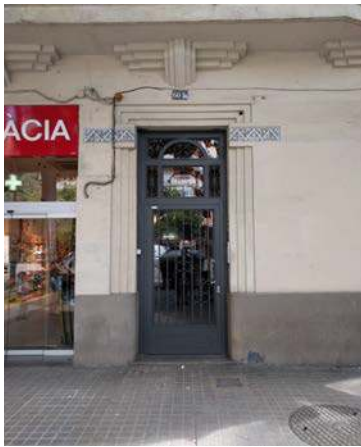
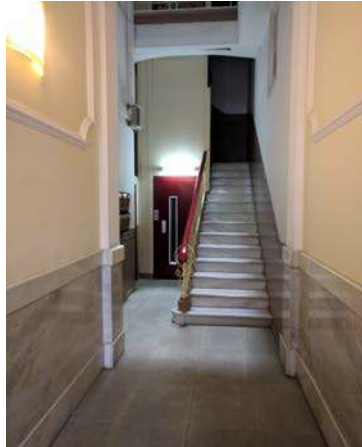
ADREÇA: C/ Viladomat 60bis

DIAGNÒSTIC: **Practicable (millorable)**

Comentaris: Graó de 5cm davant de l'accés a la finca.

Comentaris: Dim.porta: 60cm dim.caixa: 80x65

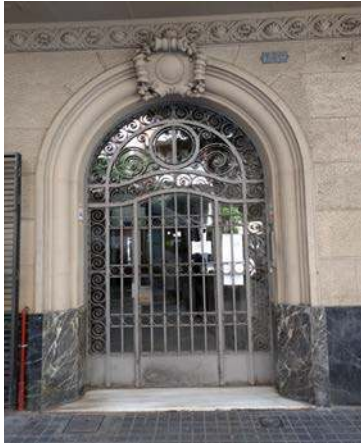
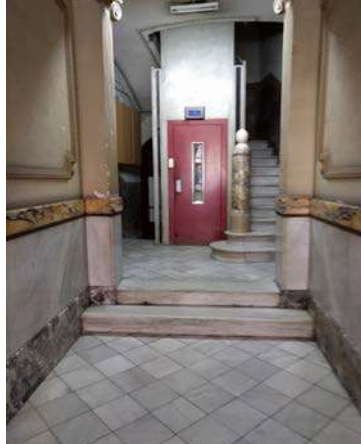
ADREÇA: C/ Tamarit 142

DIAGNÒSTIC: Inaccessible (adaptable)

Comentaris: Al vestíbul hi ha 2 graons aïllats sense recorregut alternatiu per accedir al nucli de comunicació vertical.

Comentaris: Dim.porta: 70cm dim.caixa: 80x100

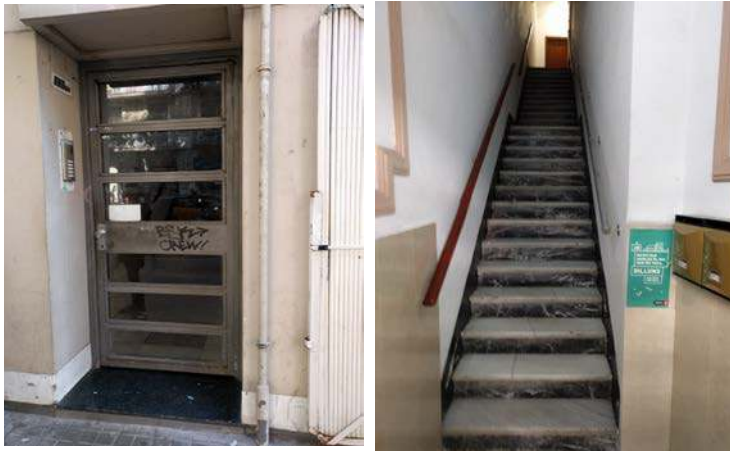
ADREÇA: C/ Tamarit 142bis

DIAGNÒSTIC: **Inaccessible**

Comentaris: Graó de 8cm davant de l'accés a la finca.

Comentaris: Al vestíbul hi ha un tram d'escales sense recorregut alternatiu per accedir al nucli de comunicació vertical.

Comentaris: No hi ha espai on es pugui instal·lar un ascensor.

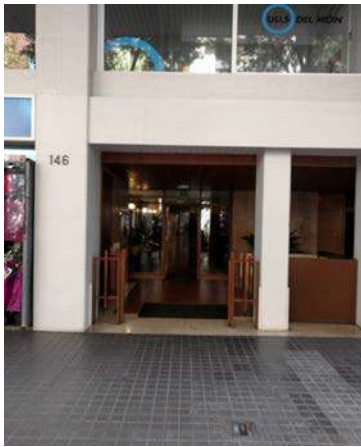
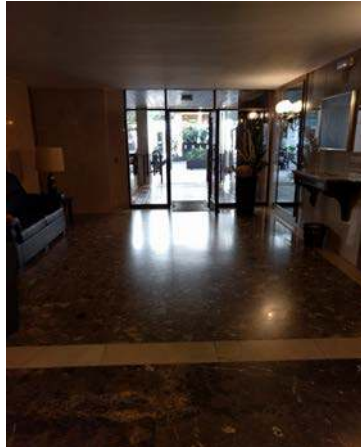
ADREÇA: C/ Tamarit 144/146

DIAGNÒSTIC: Accessible

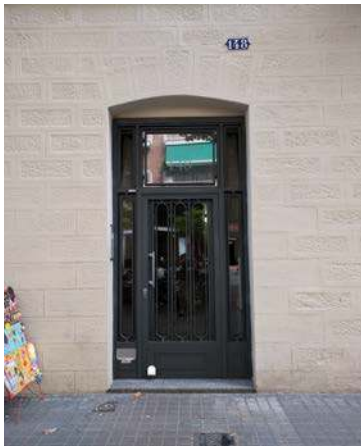
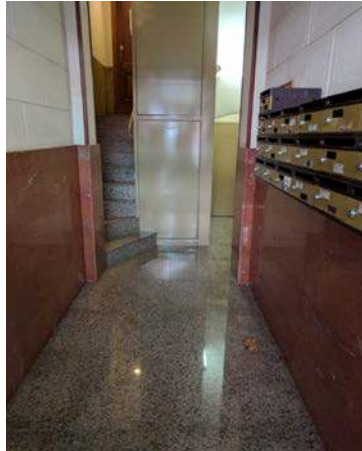
ADREÇA: C/ Tamarit 148

DIAGNÒSTIC: **Practicable (millorable)**

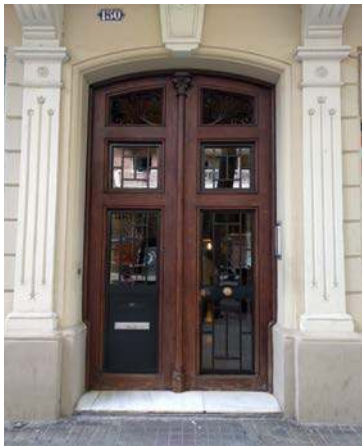
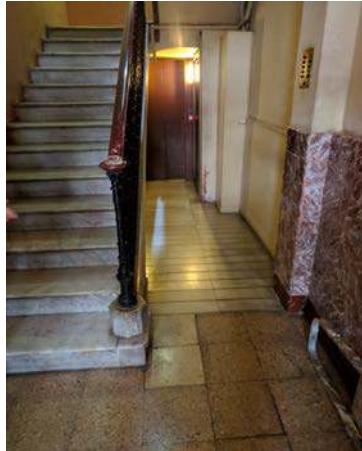
ADREÇA: C/ Tamarit 150

DIAGNÒSTIC: Inaccessible (adaptable)

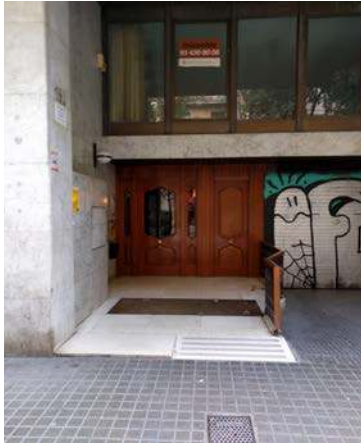
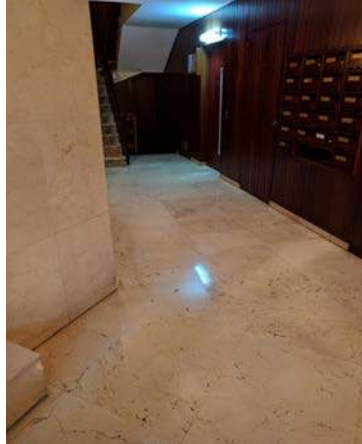
ADREÇA: C/ Tamarit 154

DIAGNÒSTIC: Accessible

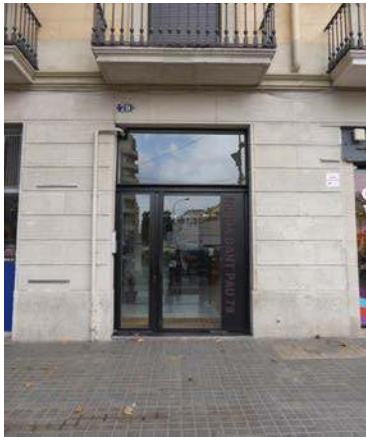
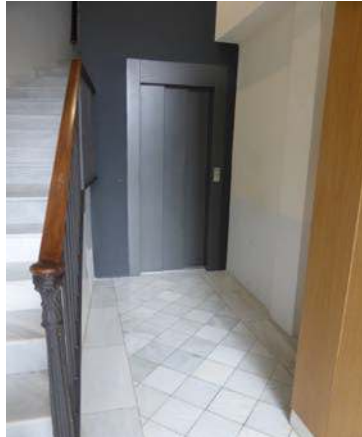
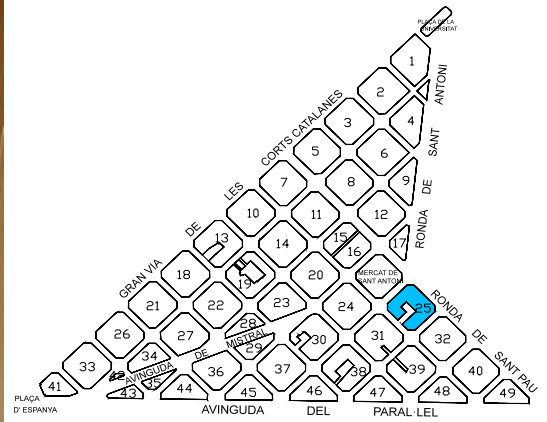
ADREÇA: Ronda Sant Pau 79

DIAGNÒSTIC: **Practicable (millorable)**

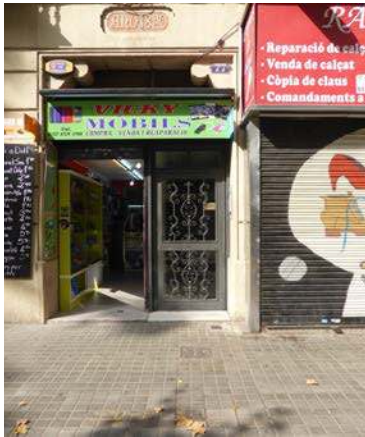
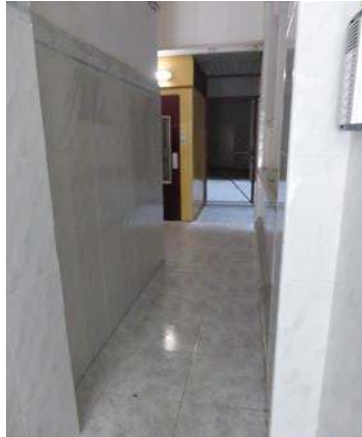
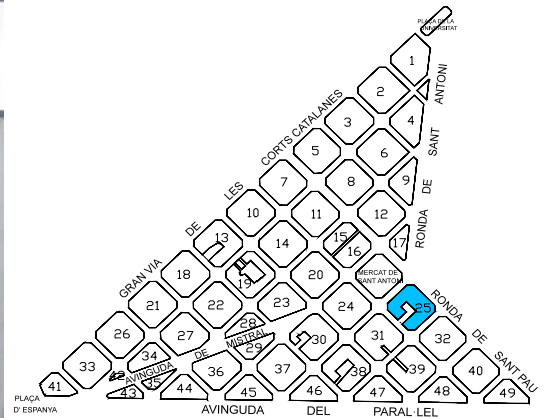
ADREÇA: Ronda Sant Pau 77

DIAGNÒSTIC: **Practicable (millorable)**

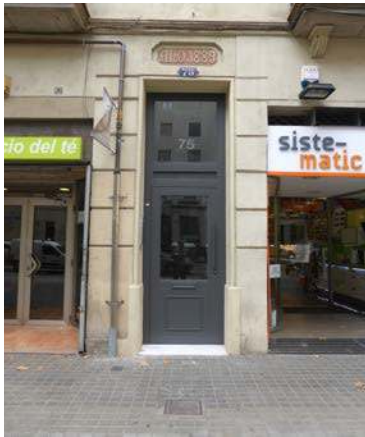
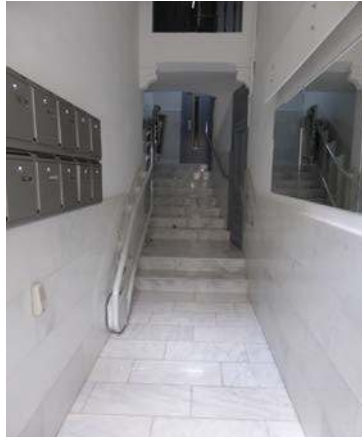
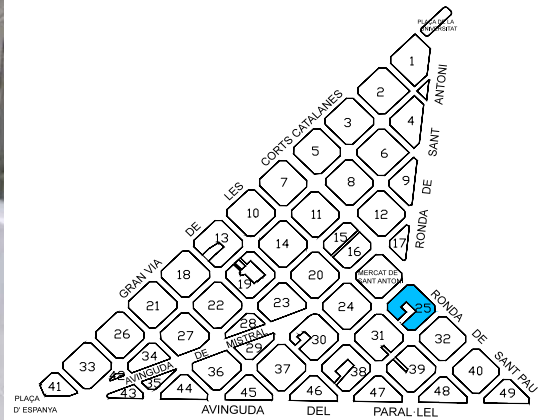
ADREÇA: Ronda Sant Pau 75

DIAGNÒSTIC: **Practicable (millorable)**

A la finca viuen diverses persones grans amb mobilitat reduïda.

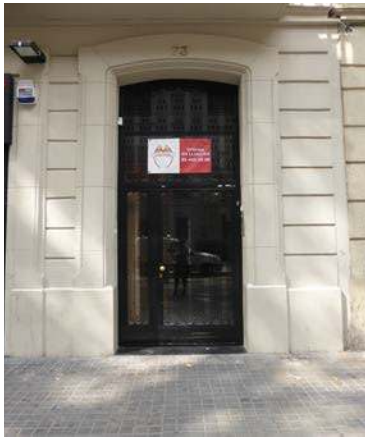
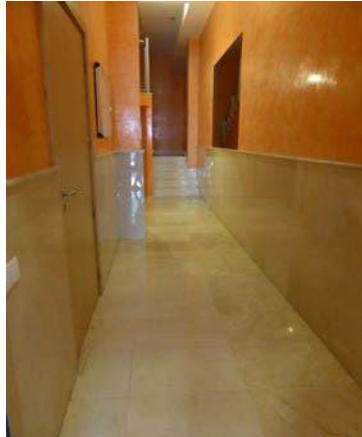
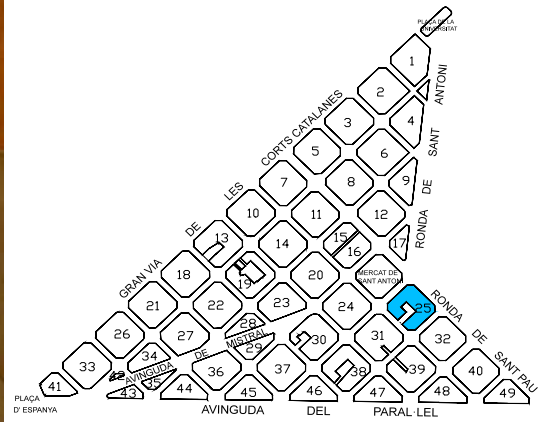
ADREÇA: Ronda Sant Pau 73

DIAGNÒSTIC: **Accessible**

Segons ens informen, a la finca hi viu un jove usuari de cadira de rodes

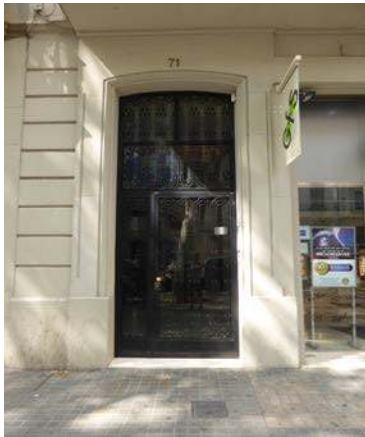
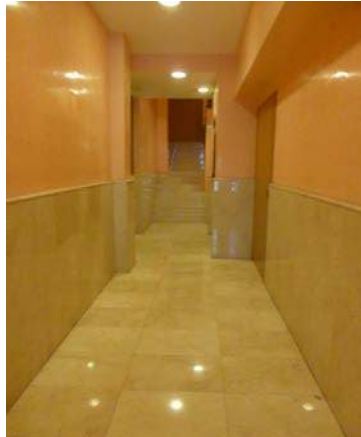
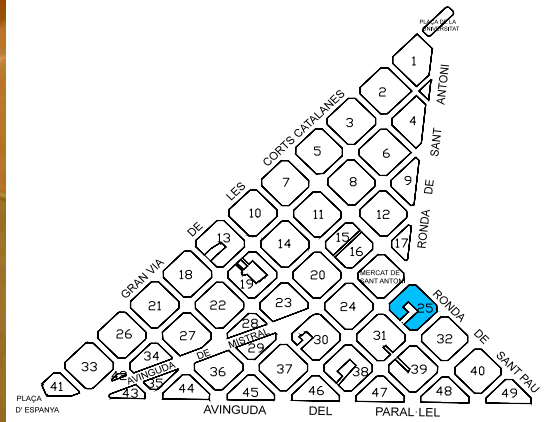
ADREÇA: Ronda Sant Pau 71

DIAGNÒSTIC: Accessible

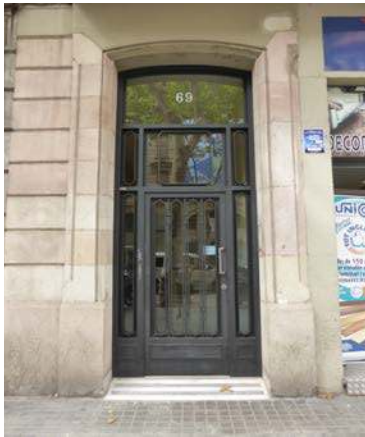
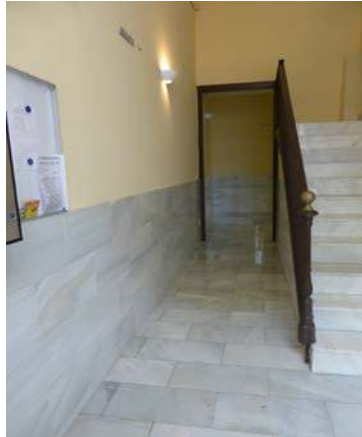
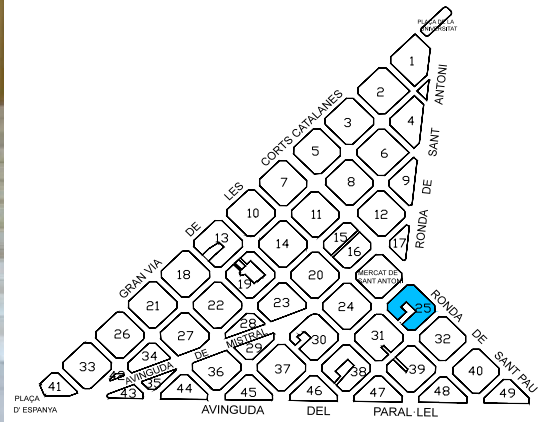
ADREÇA: Ronda Sant Pau 69

DIAGNÒSTIC: **Practicable (millorable)**

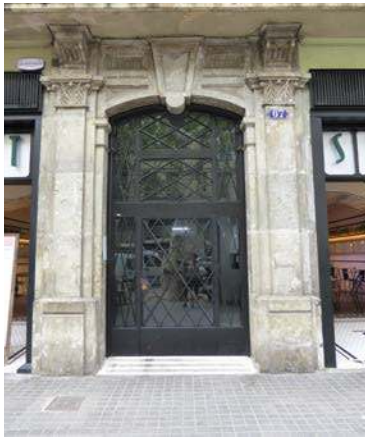
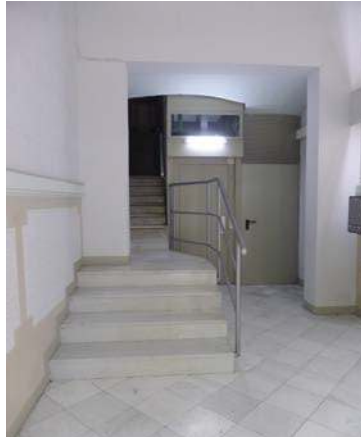
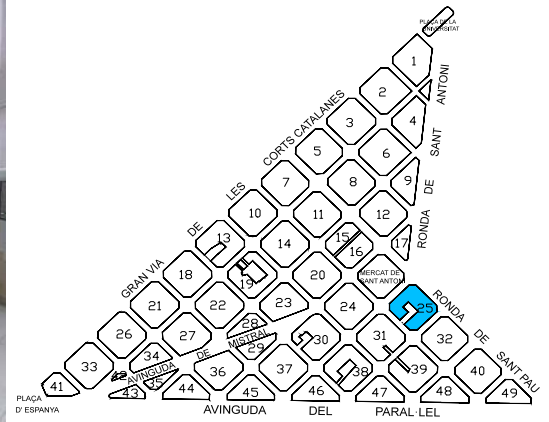
ADREÇA: Ronda Sant Pau 67

DIAGNÒSTIC: **Practicable (millorable)**

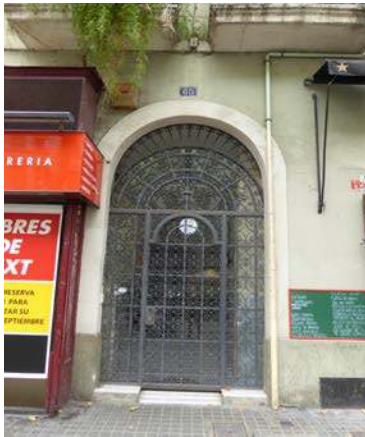
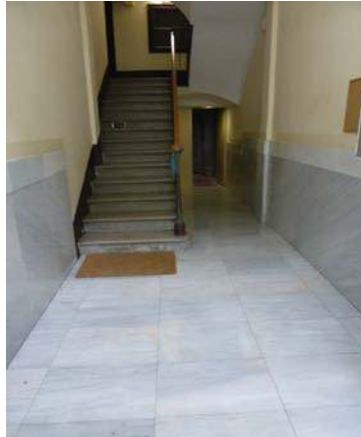
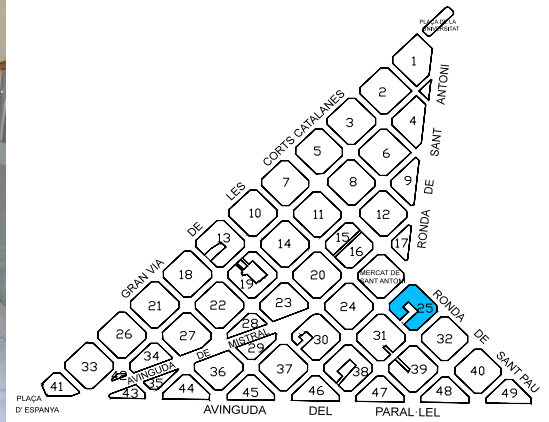
ADREÇA: Ronda Sant Pau 65

DIAGNÒSTIC: **Practicable (millorable)**

Comentaris: Rampa just davant de la porta com a alternativa al graó existent d'accés

Comentaris: Petita rampa del 5,3% en sentit descendent fins a l'ascensor (280x15cm)

Comentaris: 0,80x1,20m. Pas de porta de 70cm.

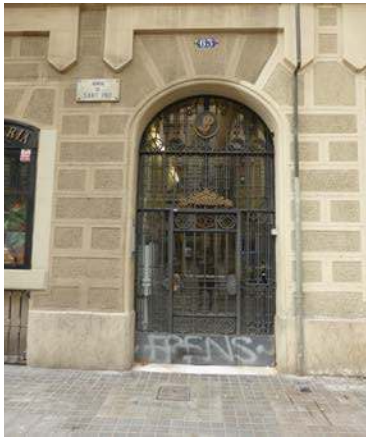
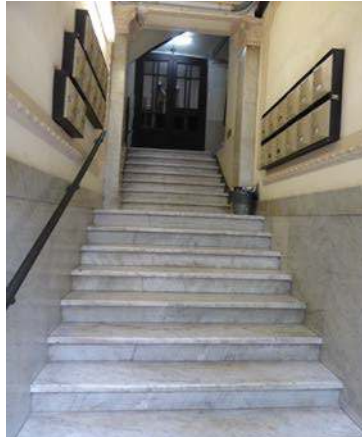
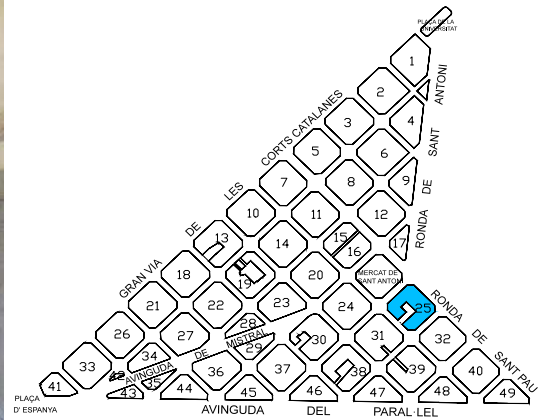
ADREÇA: Ronda Sant Pau 63

DIAGNÒSTIC: **Inaccessible**

Comentaris: Pas de porta 70cm

Comentaris: 2 trams d'escales fins a forat d'escala hàbil

Comentaris: Forat d'escala justet, 0,68x1,85m. Potser hi hauria la possibilitat de posar-lo al pati de llums

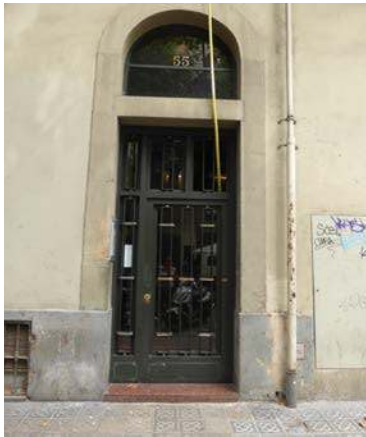
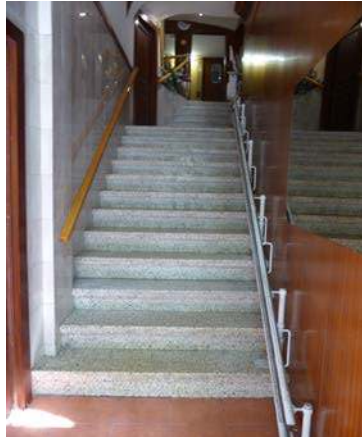
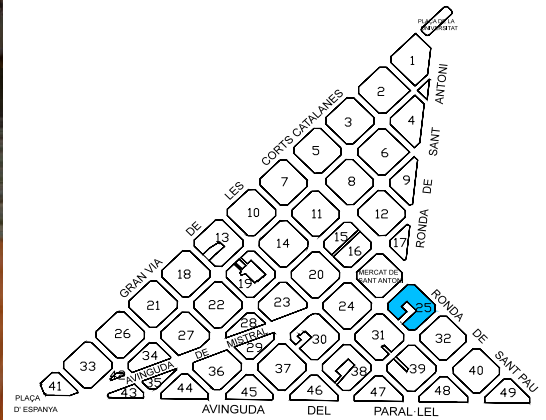
ADREÇA: C/ del Parlament 55

DIAGNÒSTIC: **Practicable (millorable)**

Comentaris: Graó d'accés en doble sentit (8cm des del carrer i 4cm des de l'interior), fàcilment rebaixable

Comentaris: Hi ha una cadira remunta-escapes com a recorregut alternatiu al tram d'escapes que hi ha fins a arribar a l'ascensor

Comentaris: 1,00x0,90m. Pas de porta de 70cm.

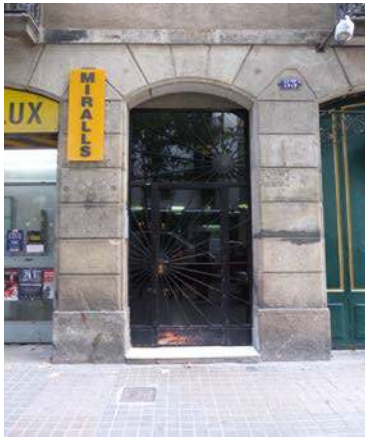
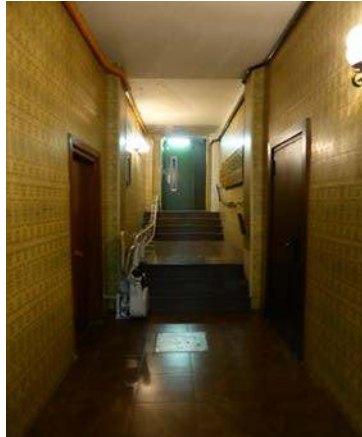
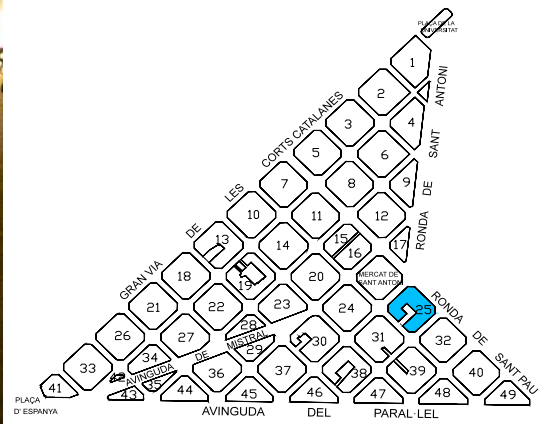
ADREÇA: C/ del Parlament 53

DIAGNÒSTIC: **Practicable (millorable)**

Comentaris: Graó d'accés en doble sentit (10cm des del carrer i 9cm des de l'interior), fàcilment rebaixable

Comentaris: Hi ha una cadira remunta-escala com a recorregut alternatiu als dos trams d'escala que hi ha fins a arribar a l'ascensor

Comentaris: 1,00x0,55m. Pas de porta de 70cm.

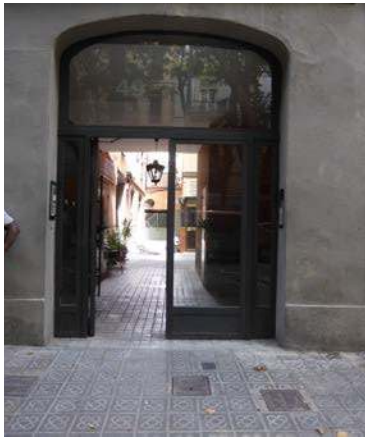
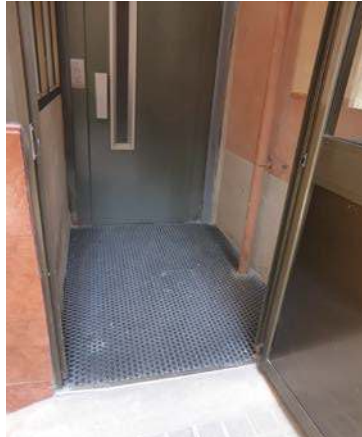
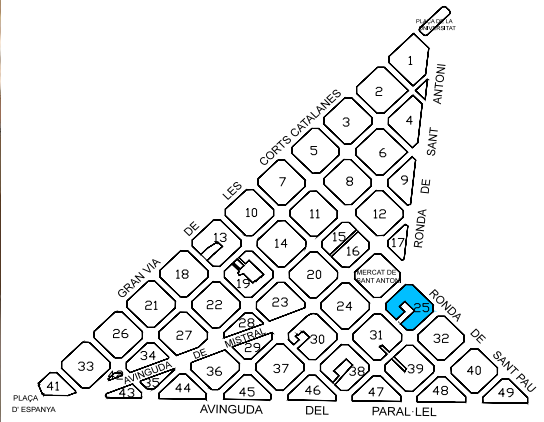
ADREÇA: C/ del Parlament 51

DIAGNÒSTIC: Accessible

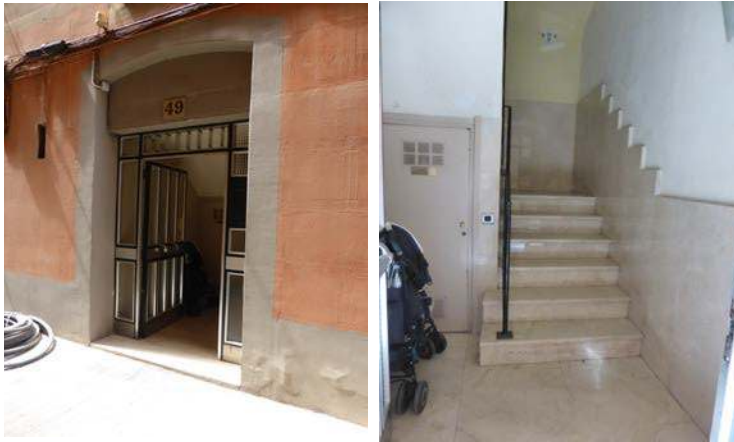
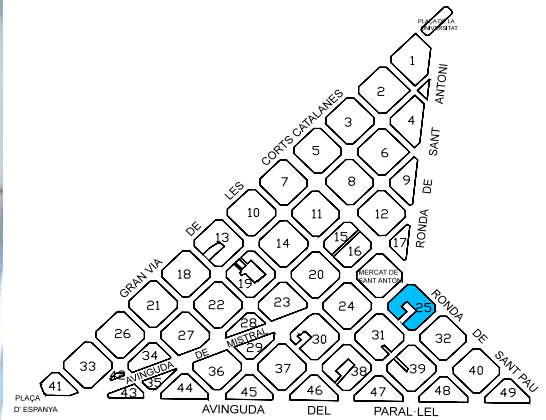
ADREÇA: C/ del Parlament 49

DIAGNÒSTIC: Inaccessible (adaptable)

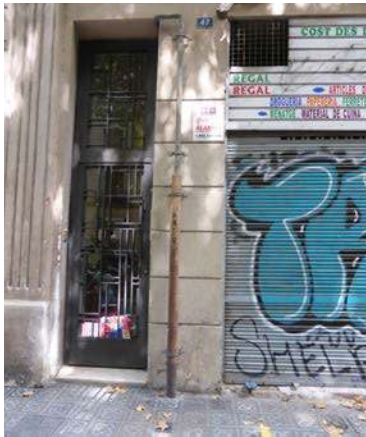
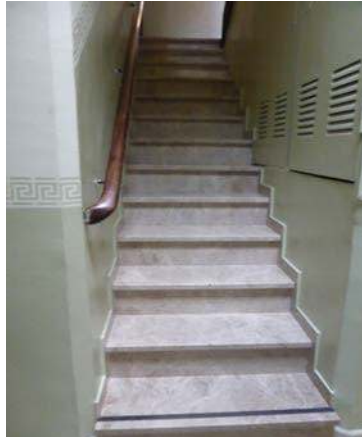
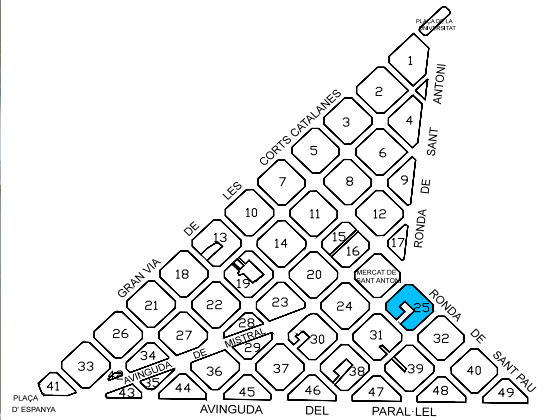
ADREÇA: C/ del Parlament 47

DIAGNÒSTIC: **Inaccessible**

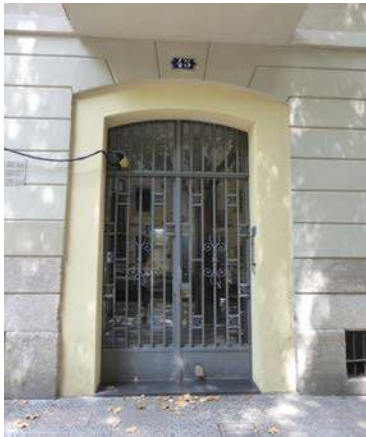
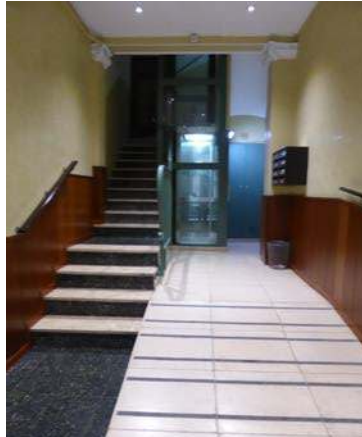
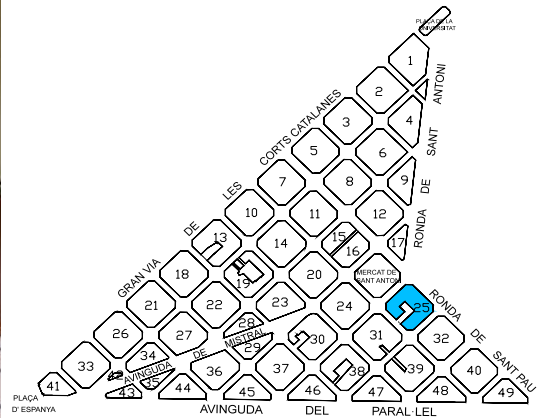
ADREÇA: C/ del Parlament 45

DIAGNÒSTIC: **Practicable (millorable)**

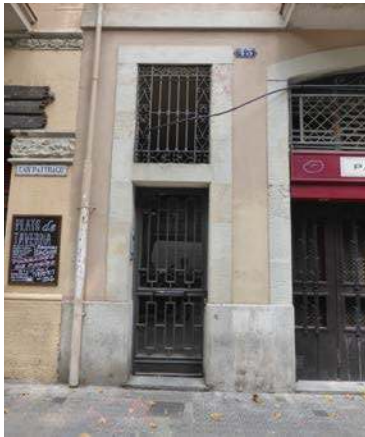
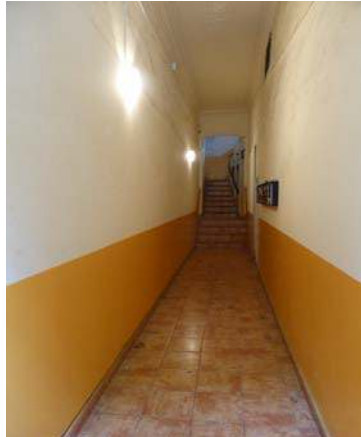
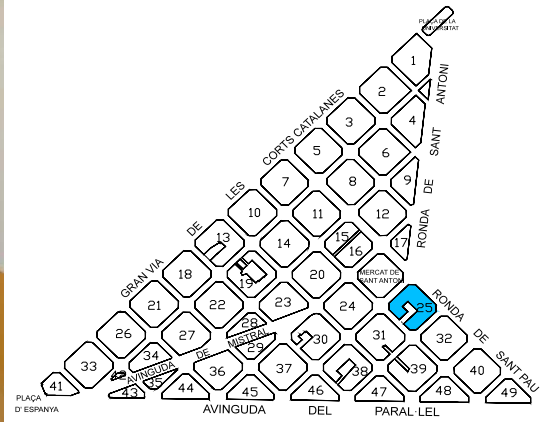
ADREÇA: C/ del Parlament 43

DIAGNÒSTIC: **Inaccessible**

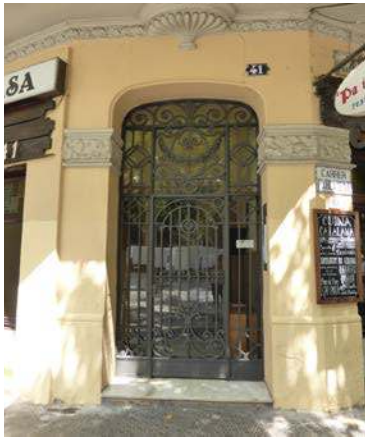
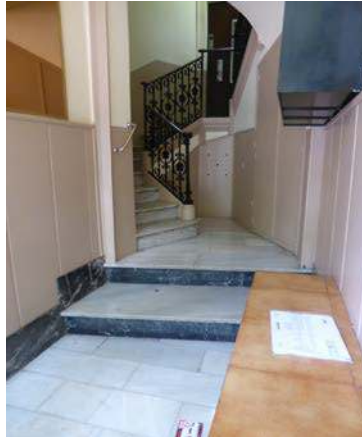
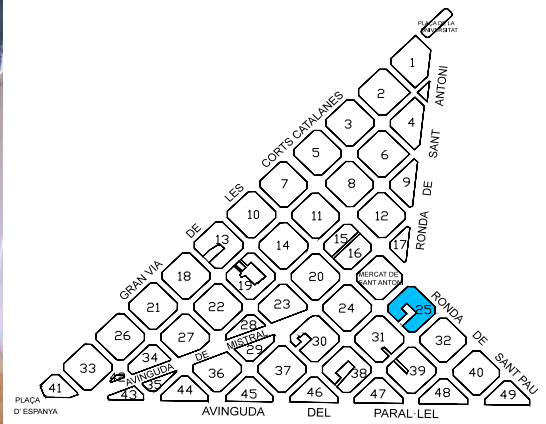
ADREÇA: C/ del Parlament 41

DIAGNÒSTIC: Inaccessible (adaptable)

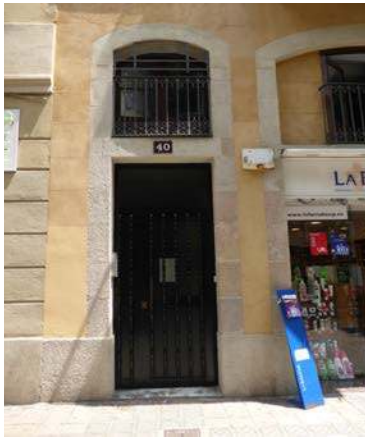
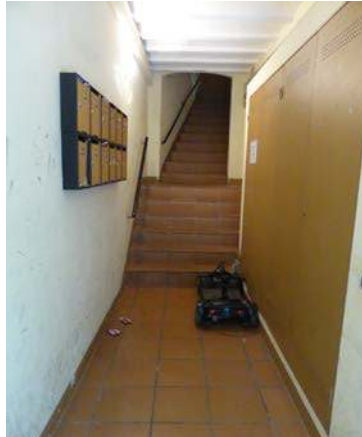
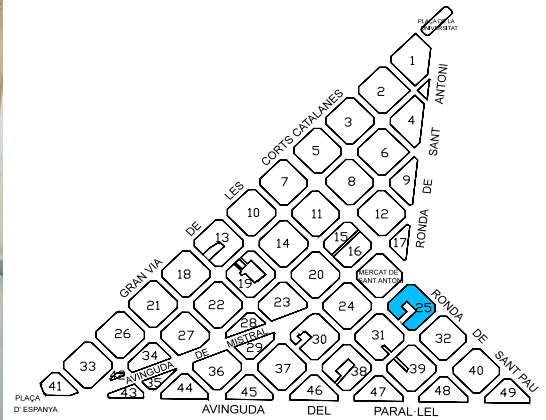
ADREÇA: C/ Comte Borrell 40

DIAGNÒSTIC: **Inaccessible**

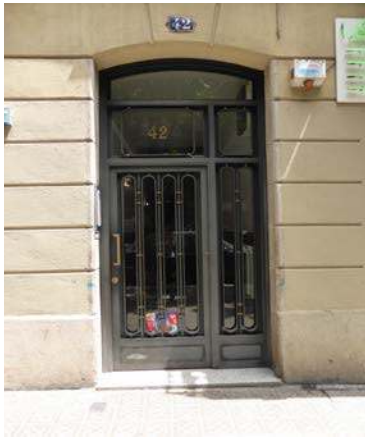
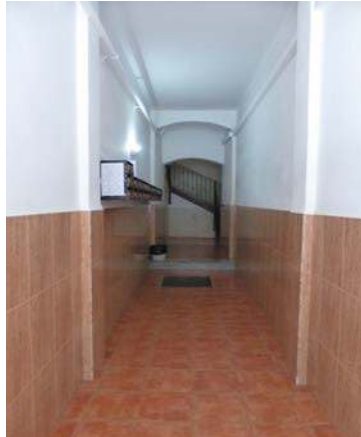
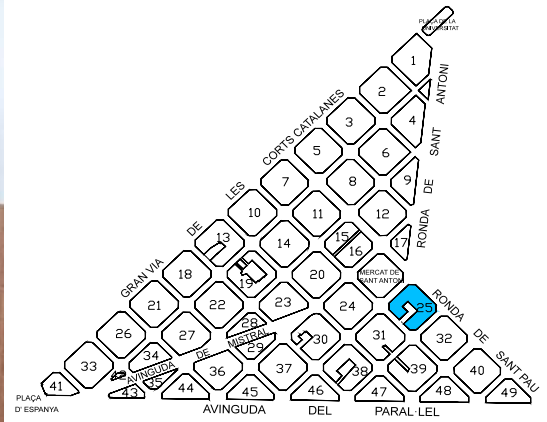
ADREÇA: C/ Comte Borrell 42

DIAGNÒSTIC: Inaccessible (adaptable)

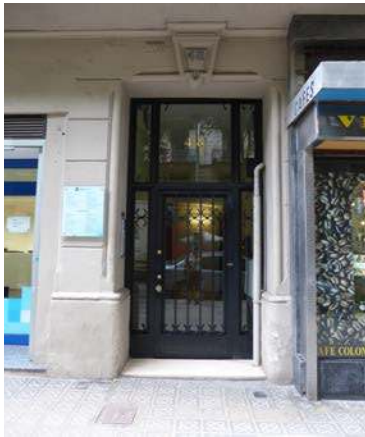
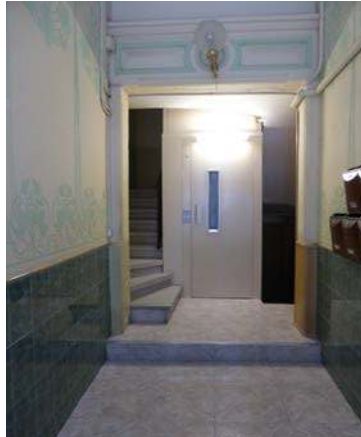
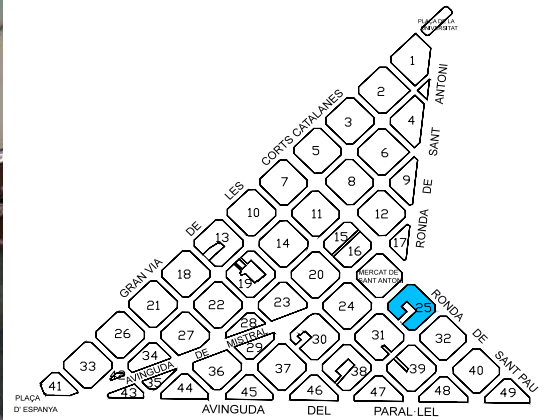
ADREÇA: C/ Comte Borrell 48

DIAGNÒSTIC: Inaccessible (adaptable)

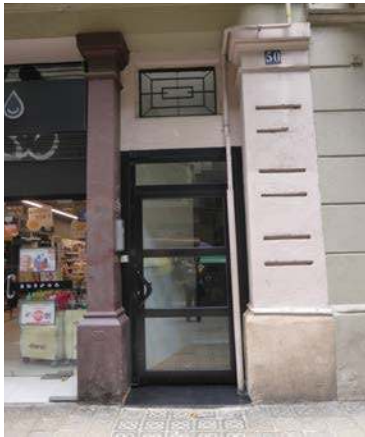
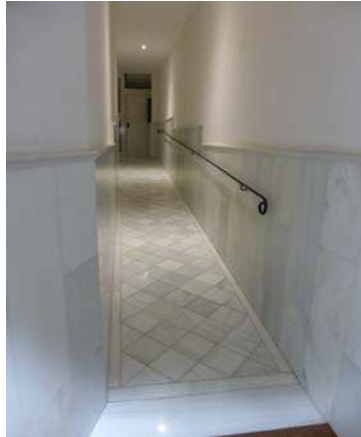
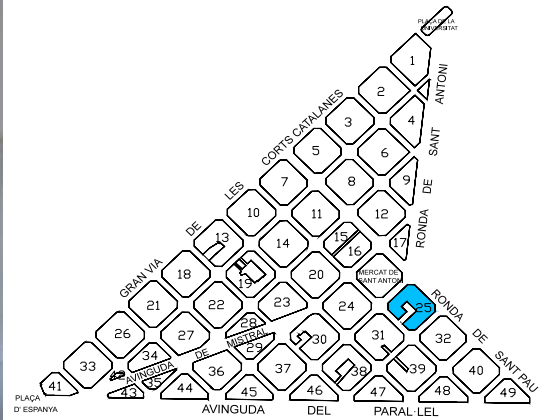
ADREÇA: C/ Comte Borrell 50

DIAGNÒSTIC: **Practicable (millorable)**

Amb obstacles; practicable

Comentaris: Graó variable 2-4cm

Comentaris: Rampa accessible del 5,4% (8,35x0,45m), amb passamà a un sol costat

Ascensor - dimensions reduïdes

Comentaris: 1,10x0,60m. Pas de porta de 70cm.

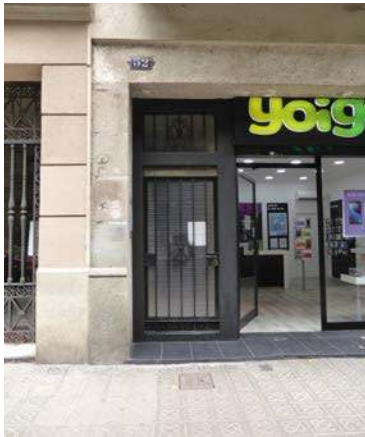
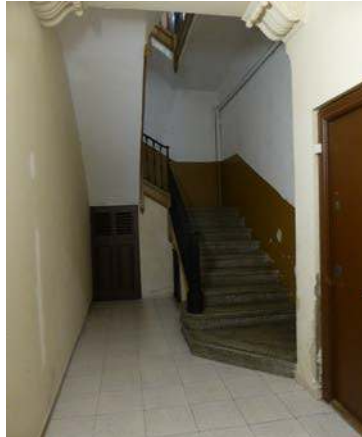
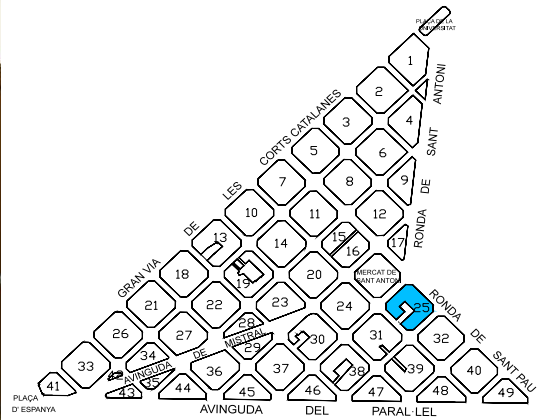
ADREÇA: C/ Comte Borrell 52

DIAGNÒSTIC: **Inaccessible**

Amb obstacles; practicable

Comentaris: Graó d'accés en doble sentit (5cm des del carrer i 6cm des de l'interior), fàcilment rebaixable

Sense ascensor (escales sense forat d'escala)

Comentaris: Forat d'escala amplada 50cm

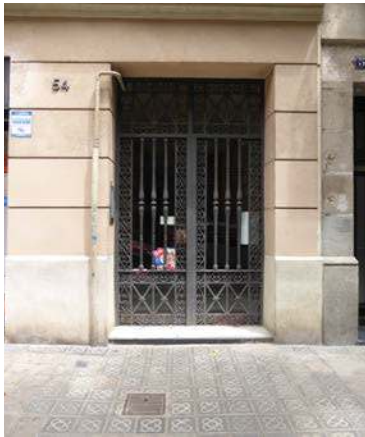
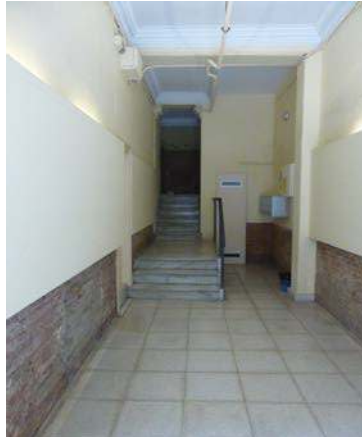
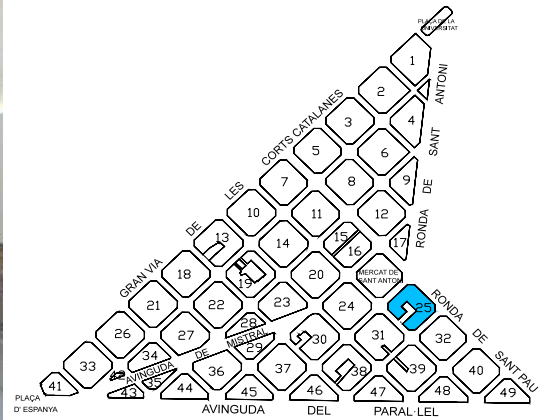
ADREÇA: C/ Comte Borrell 54

DIAGNÒSTIC: **Inaccessible**

Amb obstacles; practicable

Comentaris: Graó 9,5cm

Amb escales (més de tres graons seguits)

Comentaris: 21 graons fins al forat d'escala hàbil

Sense ascensor (escales sense forat d'escala)

Comentaris: Forat d'escala hàbil però a partir de l'entresòl, dimensions de 1,40x1,70m.
Abans de l'entresòl no hi ha forat d'escala

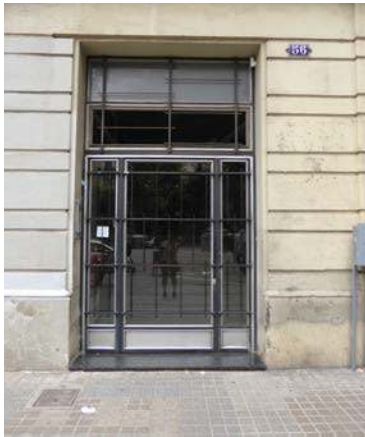
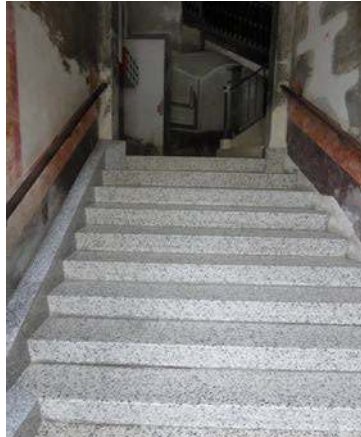
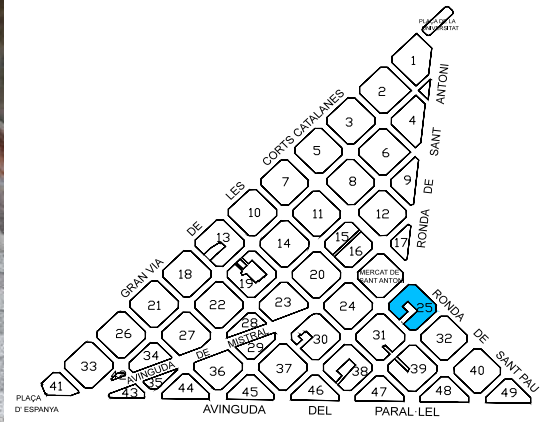
ADREÇA: C/ Comte Borrell 56

DIAGNÒSTIC: Inaccessible (adaptable)

Amb obstacles; inaccessible

Comentaris: Graó d'accés en doble sentit (6cm des del carrer i 14cm des de l'interior)

Amb escales (més de tres graons seguits)

Comentaris: 9 graons fins al forat d'escala hàbil. Possibilitat de baixar l'ascensor en cas de posar-lo si no hi ha soterrani.

Sense ascensor (escales amb forat d'escala hàbil)

Comentaris: Forat d'escala hàbil però triangular, dimensions de 2,00x1,70x0,50m.

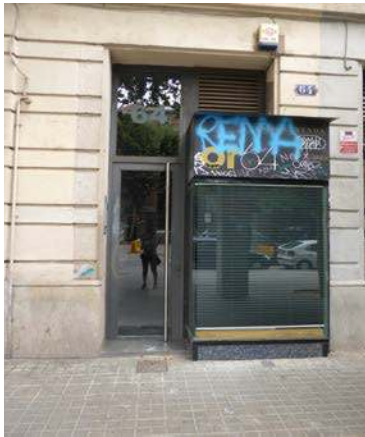
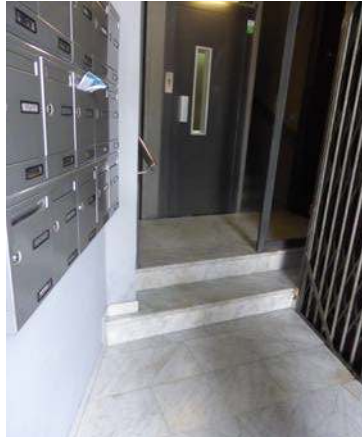
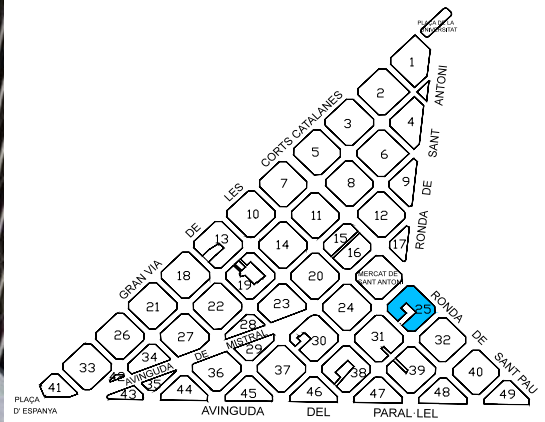
ADREÇA: C/ Manso 64

DIAGNÒSTIC: Inaccessible (adaptable)

Amb obstacles; practicable

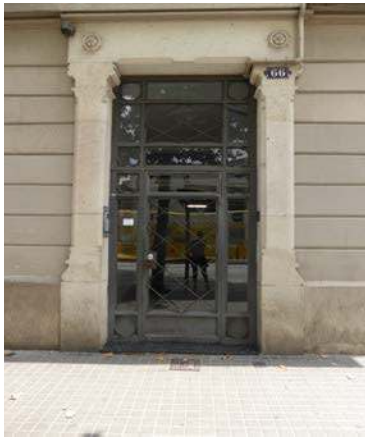
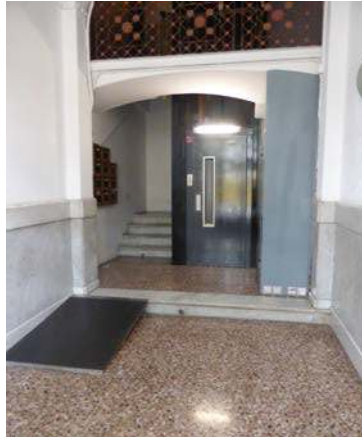
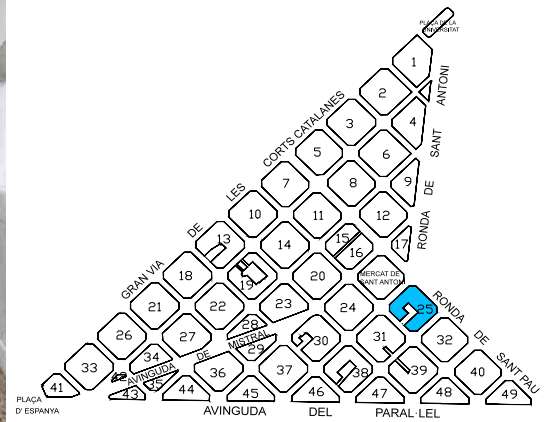
ADREÇA: C/ Manso 66

DIAGNÒSTIC: **Practicable (millorable)**

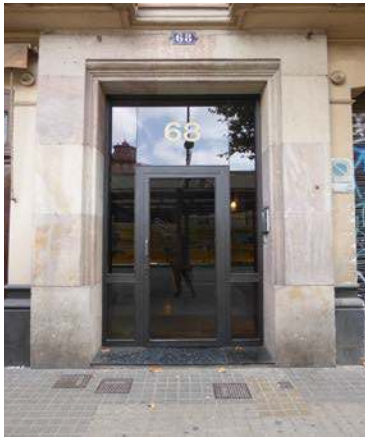
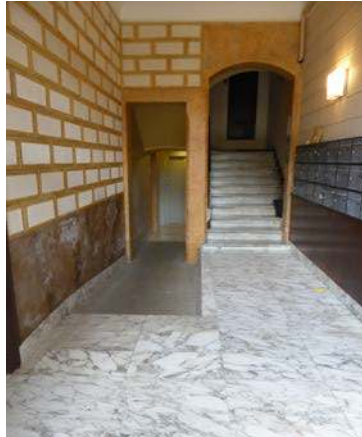
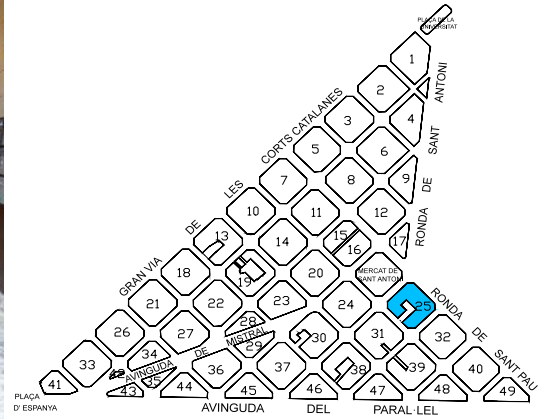
ADREÇA: C/ Manso 68

DIAGNÒSTIC: **Practicable (millorable)**

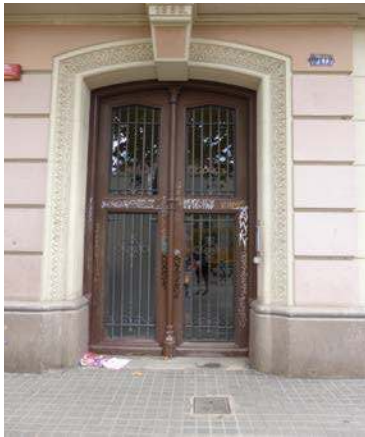
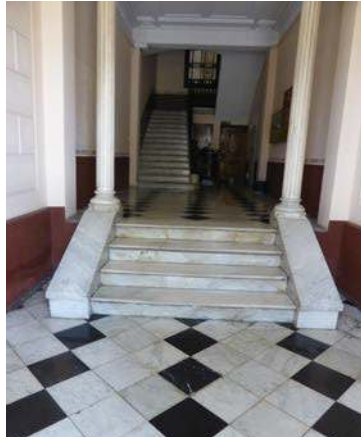
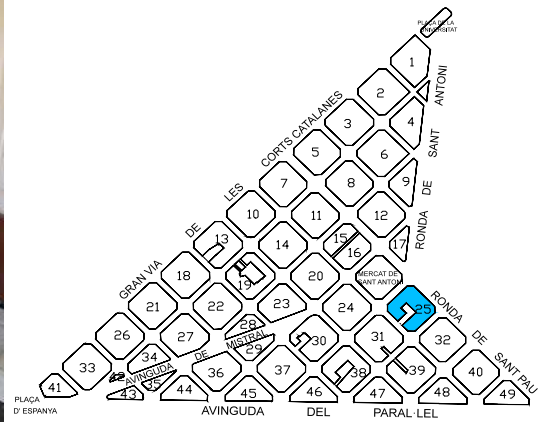
ADREÇA: C/ Manso 70

DIAGNÒSTIC: Inaccessible (adaptable)

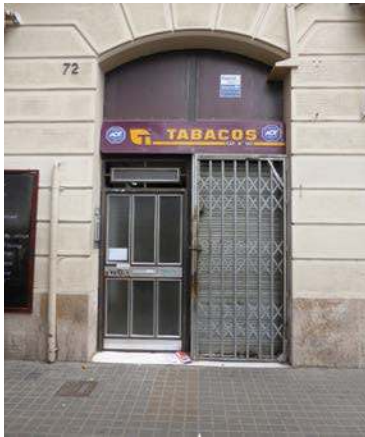
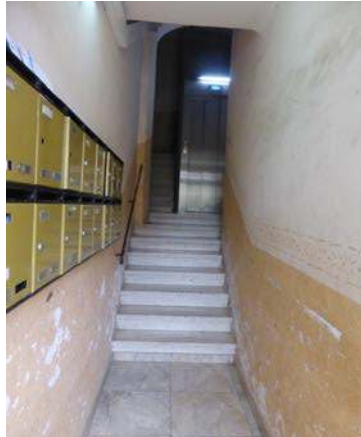
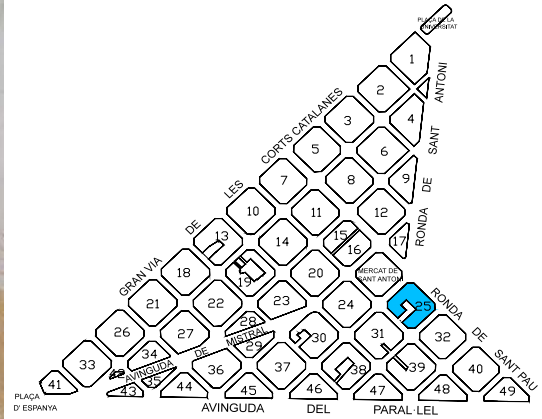
ADREÇA: C/ Manso 72

DIAGNÒSTIC: Inaccessible (adaptable)

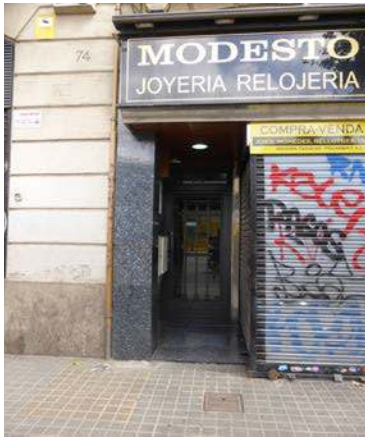
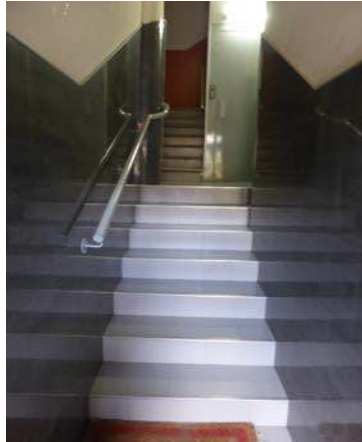
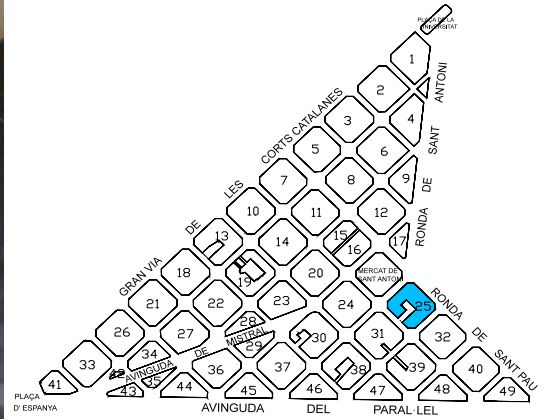
ADREÇA: C/ Manso 74

DIAGNÒSTIC: **Inaccessible (adaptable)**

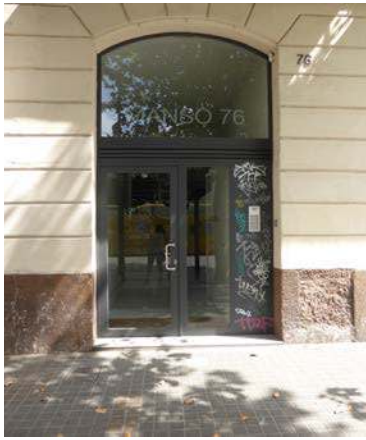
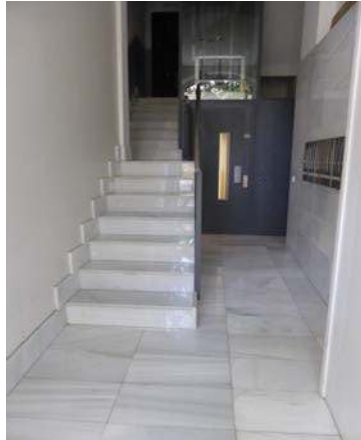
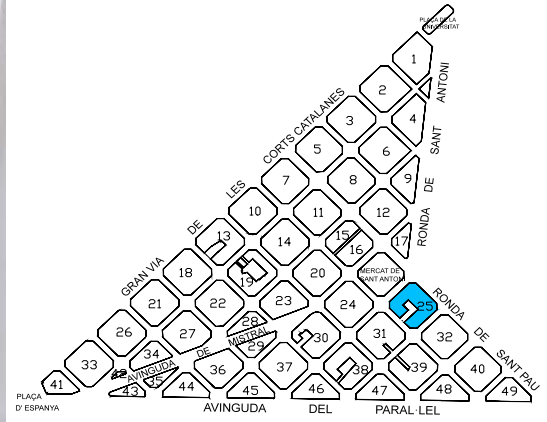
ADREÇA: C/ Manso 76

DIAGNÒSTIC: **Practicable (millorable)**
