ANÀLISI DE L'ACCESSIBILITAT DE LES FINQUES DEL BARRI DE SANT ANTONI

ID ILLA / FINCA: 21 / 1

DIAGNÒSTIC: **Practicable (millorable)**

ADREÇA: Gran Via de les Corts Catalanes, 444-446

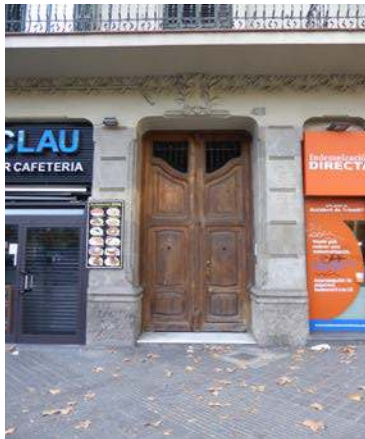
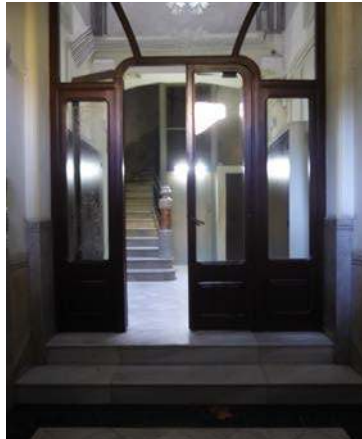
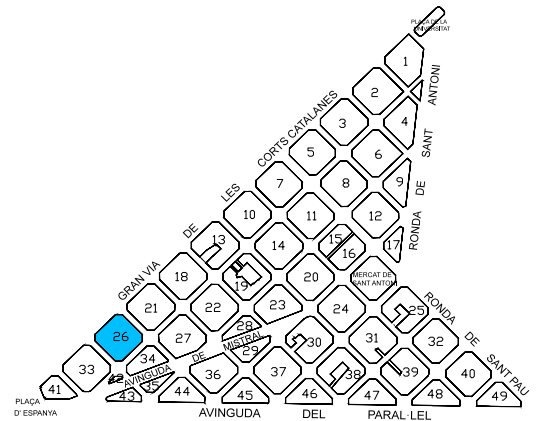
ADREÇA: Gran Via de les Corts Catalanes, 426

DIAGNÒSTIC: Inaccessible (adaptable)

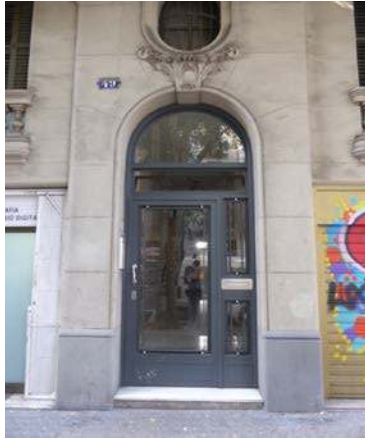
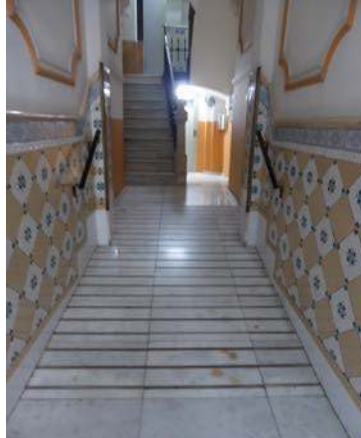
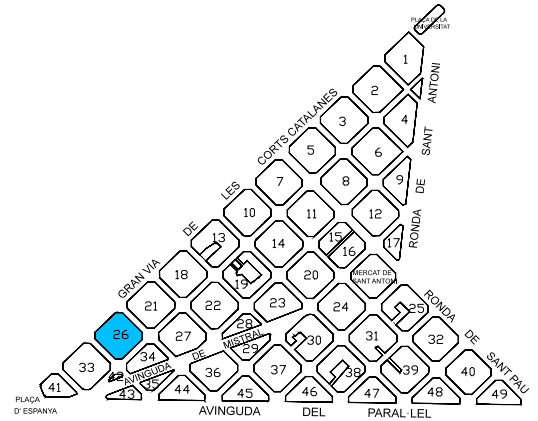
ADREÇA: C/ Entença, 49

DIAGNÒSTIC: Inaccessible (adaptable)

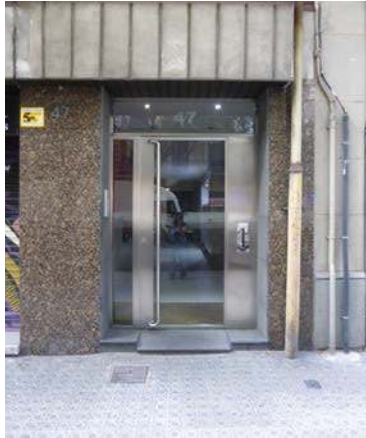
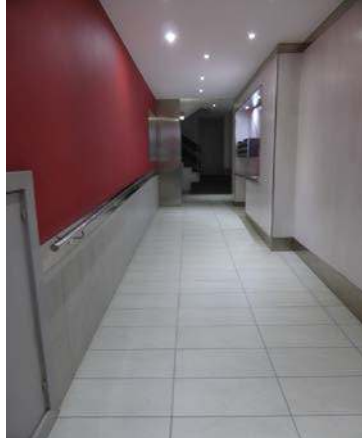
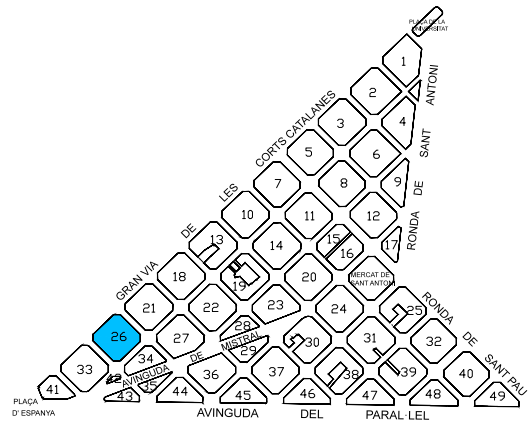
ADREÇA: C/ Entença, 47

DIAGNÒSTIC: **Practicable (millorable)**

Comentaris: S'ha habilitat una rampa just davant de la porta, de pendent del 18% (38x7cm) en sentit ascendent des de vorera, com a alternativa al graó existent. El problema, a part de no permetre l'accés a l'interfon, es que no s'ha enrassat correctament amb la vorera i encara hi ha una graó de 5cm.

Comentaris: Rampa ascendent fins a l'ascensor del 4% de pendent (485x20cm) ocupant tota l'amplada del vestíbul i amb passamans de suport

Comentaris: 1,00x0,85m, pas de porta 62cm.

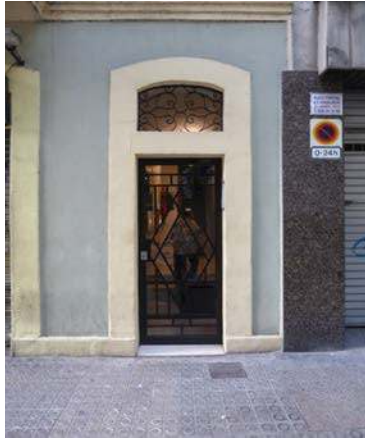
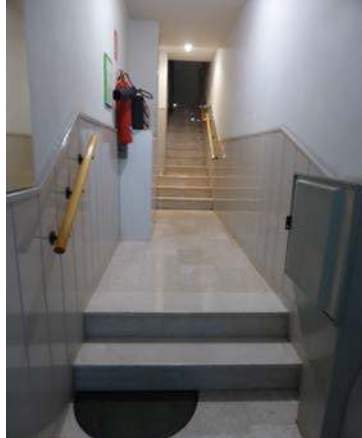
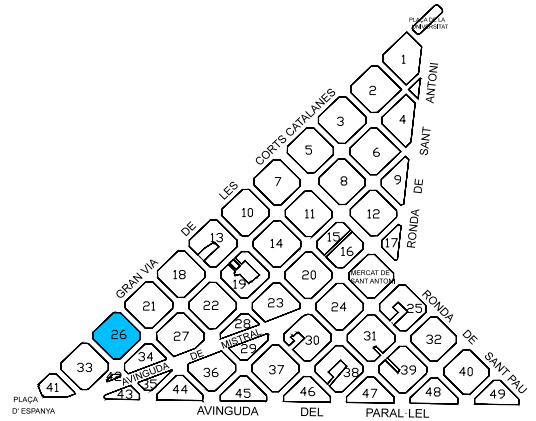
ADREÇA: C/ Entença, 45

DIAGNÒSTIC: **Inaccessible**

Comentaris: Hi ha diversos graons aïllats abans d'arribar al nucli de comunicació vertical. A més a més, l'ascensor fa la primera para en el 1er pis, pel que cal superar un total de 13 graons. De difícil solució

Comentaris: 0,90x0,50m, pas de porta 60cm.

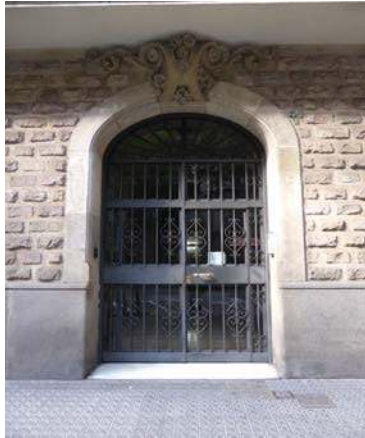
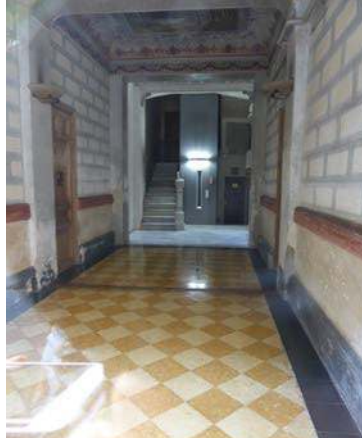
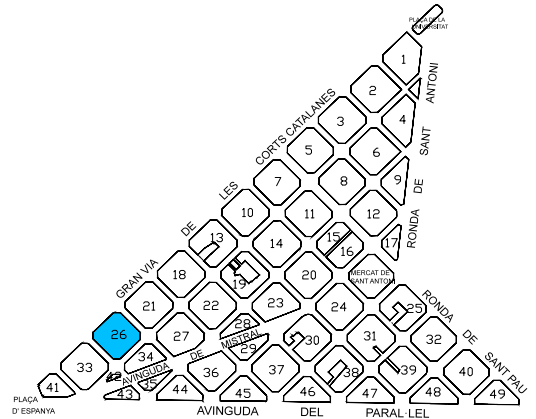
ADREÇA: C/ Entença, 41

DIAGNÒSTIC: Accessible

No s'ha pogut accedir a l'interior de la finca en els diversos intents de visita. Les informacions que es donen és el que s'ha pogut observar des de l'exterior.

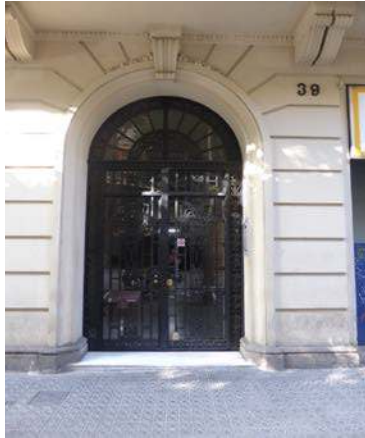
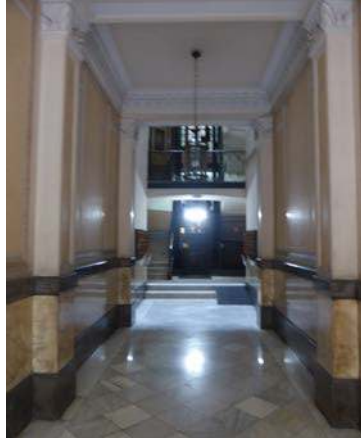
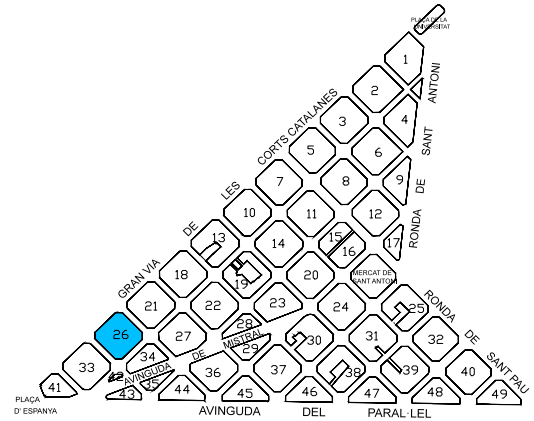
ADREÇA: C/ Entença, 39

DIAGNÒSTIC: **Practicable (millorable)**

Comentaris: Graó variable de 4-8cm, en sentit ascendent des de vorera

Comentaris: Porta de dues fulles de 70cm. Una d'elles es troba fixa, per tal que sigui accessible requereix l'obertura d'ambdues fulles.

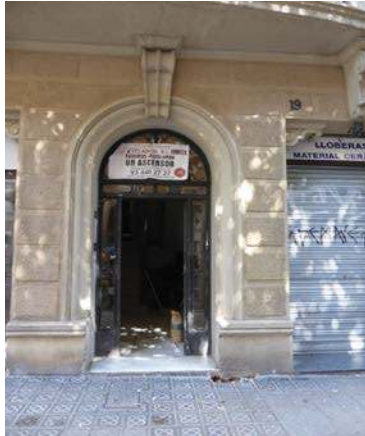
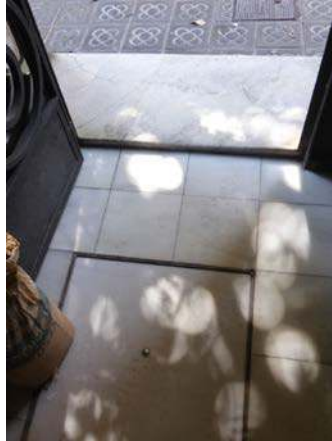
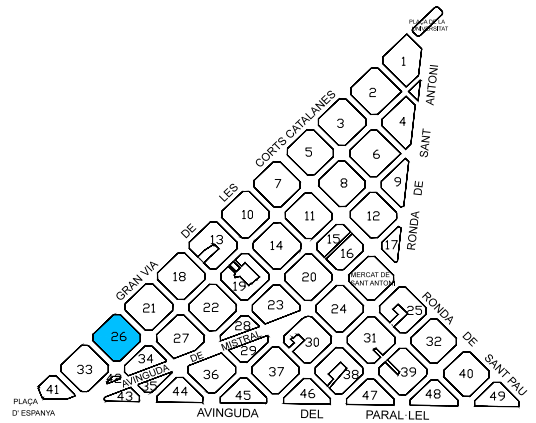
ADREÇA: C/ Sepúlveda, 19

DIAGNÒSTIC: Inaccessible (adaptable)

Estan fent obres per posar l'ascensor però no faran rampa i hi haurà 4 graons descendents fins a l'ascensor.

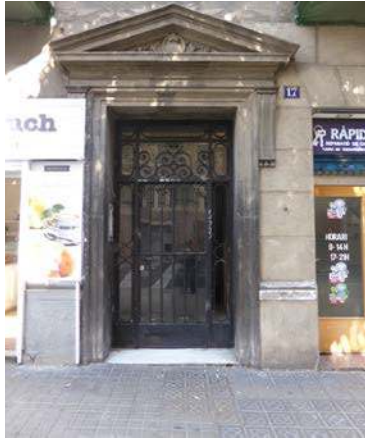
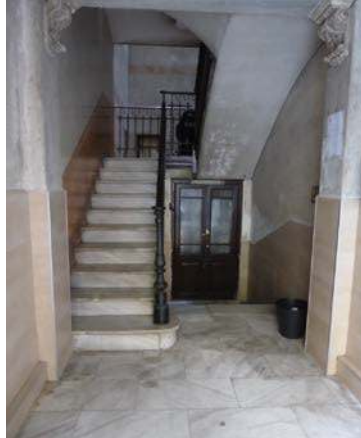
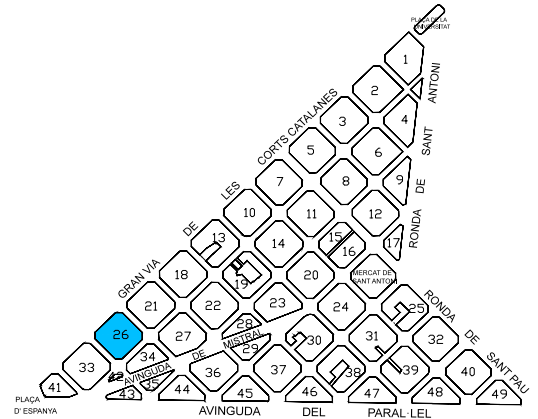
ADREÇA: C/ Sepúlveda, 17

DIAGNÒSTIC: Inaccessible (adaptable)

Comentaris: Graó variable de 2-5cm, en sentit ascendent des de vorera i a l'interior baixa 3cm, de fàcil solució.

Comentaris: Sense forat d'escala hàbil, però es pot posar fàcilment pel pati de llums de l'escala, com estant fent a la finca veïna Sepúlveda, 19.

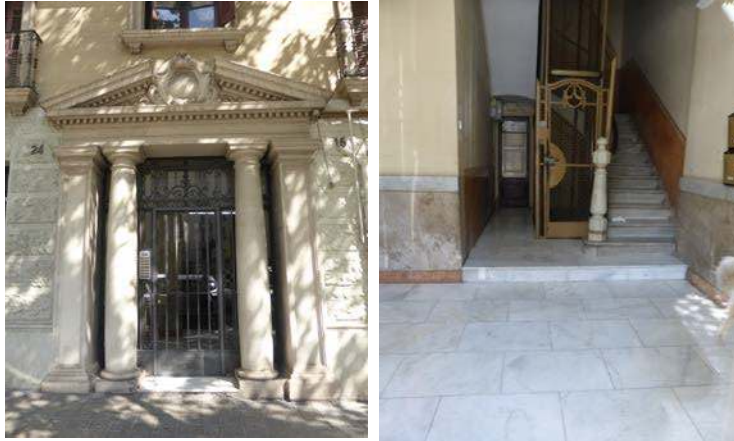
ADREÇA: C/ Vilamarí, 24 (Sepúlveda, 15)

DIAGNÒSTIC: Inaccessible (adaptable)

No s'ha pogut accedir a la finca en els diversos intents de visita. Les informacions que es donen és el que s'ha observat des de l'exterior.

Comentaris: Graó variable de 8-11cm, en sentit ascendent des de vorera

Comentaris: Graó aïllat ascendent fins a l'ascensor, possibilitat de rampa alternativa. Pas estret davant l'ascensor.

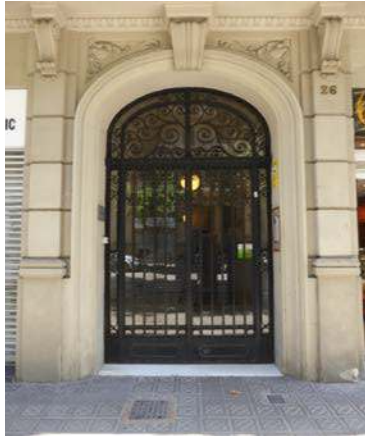
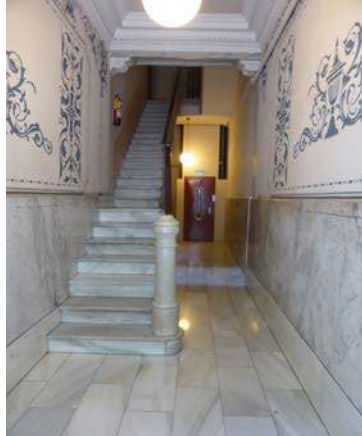
ADREÇA: C/ Vilamarí, 26

DIAGNÒSTIC: **Practicable (millorable)**

Comentaris: Porta de dues fulles de 65cm. Una d'elles es troba fixa, per tal que sigui accessible requereix l'obertura d'ambdues fulles.

Comentaris: Pas estret de 86cm.

Comentaris: 1,00x1,00m, pas de porta 70cm.

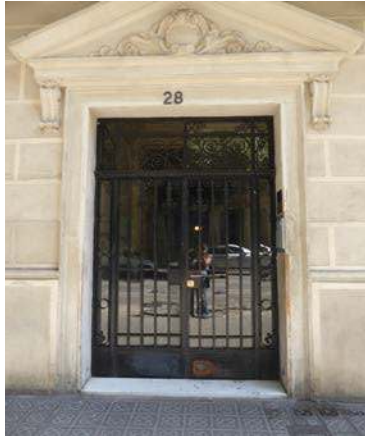
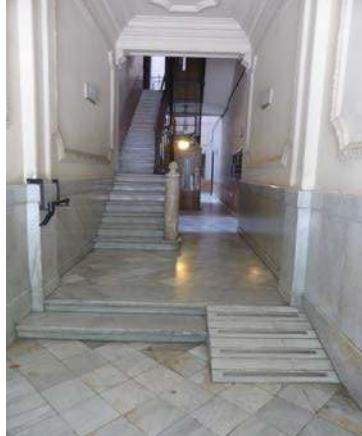
ADREÇA: C/ Vilamarí, 28

DIAGNÒSTIC: **Practicable (millorable)**

Comentaris: Graó de 4cm, en sentit ascendent des de vorera i a l'interior baixa 8cm, de fàcil solució.

Comentaris: Porta de dues fulles de 60cm. Una d'elles es troba fixa, per tal que sigui accessible requereix l'obertura d'ambdues fulles.

Comentaris: Rampa alternativa als 2 graons del 23% de pendent (87x20cm). Possibilitat de millorar la rampa amb passamans de suport

Comentaris: 0,75x1,10m, pas de porta 65cm. 2 portes enfrontades

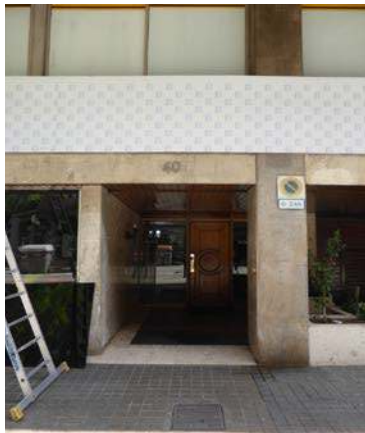
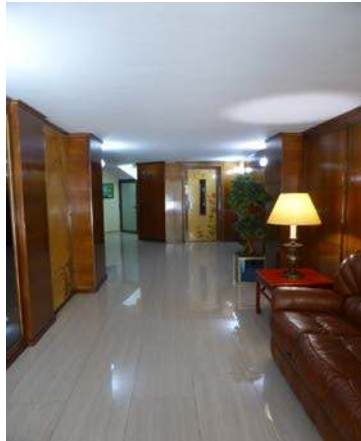
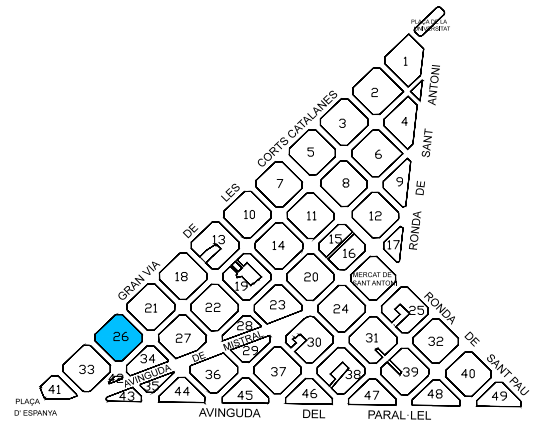
ADREÇA: C/ Vilamarí, 40

DIAGNÒSTIC: **Practicable (millorable)**

El porter informa que hi viu gent gran a la finca amb problemes de mobilitat.

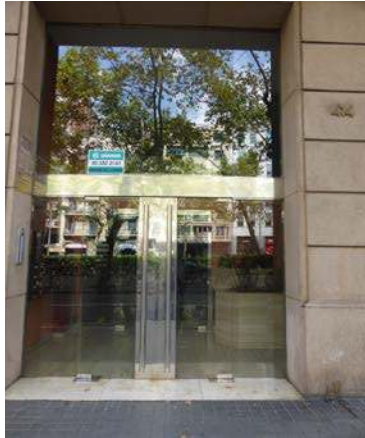
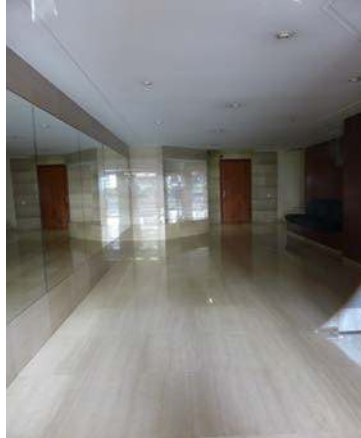
ADREÇA: Gran Via de les Corts Catalanes, 414

DIAGNÒSTIC: Inaccessible (adaptable)

Només ens han obert la porta de fora, la de dintre no i per tant no s'ha tingut accés a l'interior del vestíbul ni a l'ascensor.

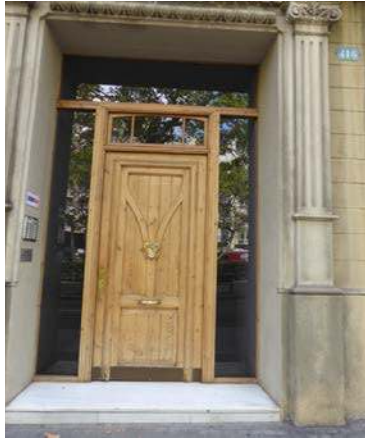
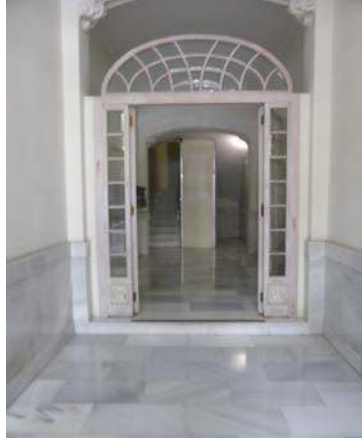
ADREÇA: Gran Via de les Corts Catalanes, 416

DIAGNÒSTIC: Inaccessible (adaptable)

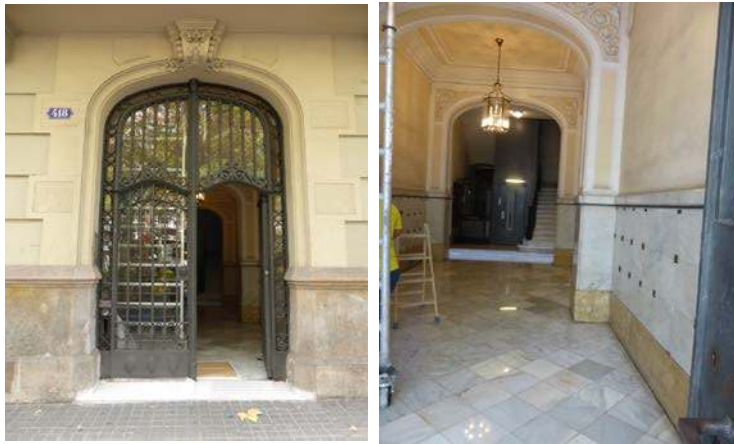
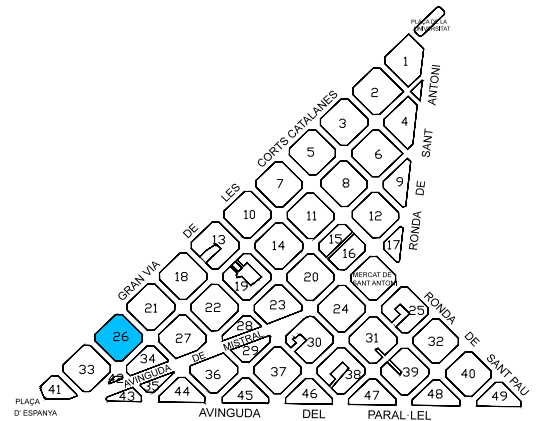
ADREÇA: Gran Via de les Corts Catalanes, 418

DIAGNÒSTIC: Accessible

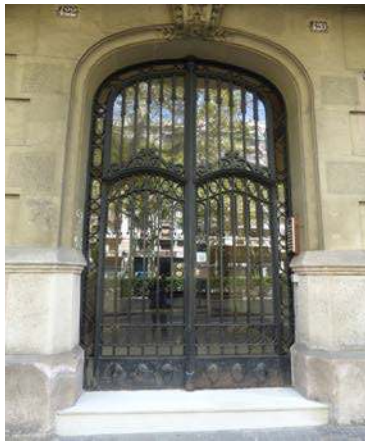
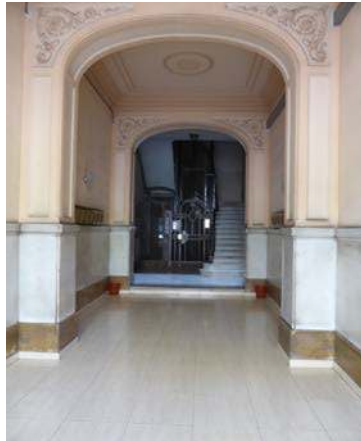
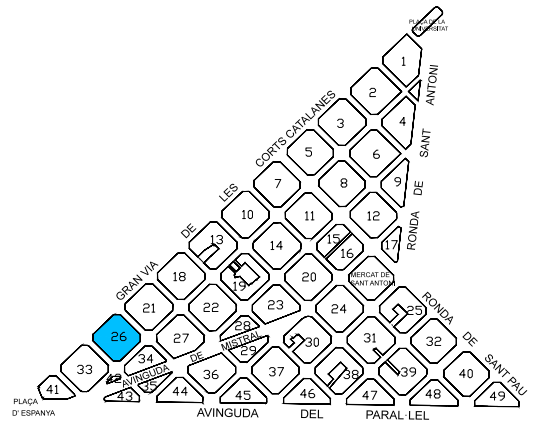
ADREÇA: Gran Via de les Corts Catalanes, 420-422

DIAGNÒSTIC: Inaccessible (adaptable)

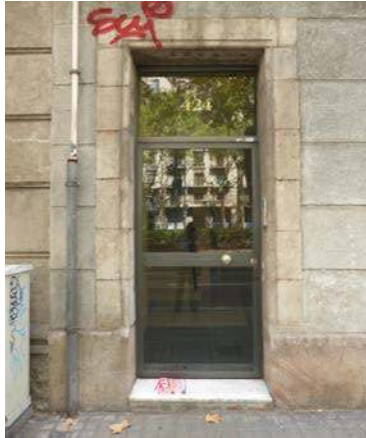
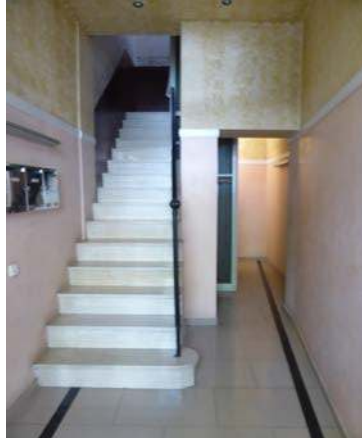
ADREÇA: Gran Via de les Corts Catalanes, 424

DIAGNÒSTIC: Inaccessible (adaptable)

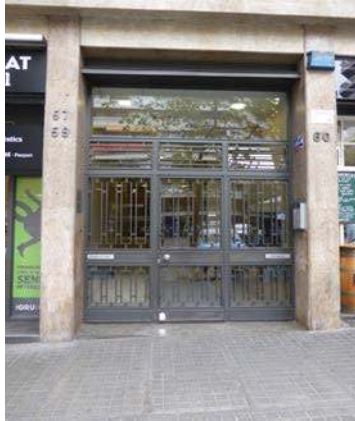
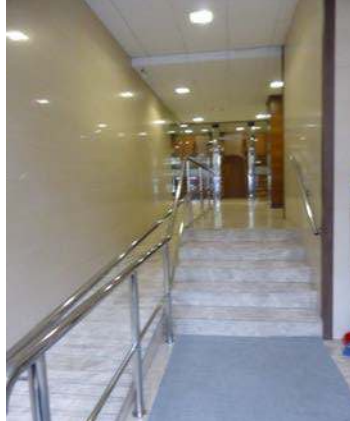
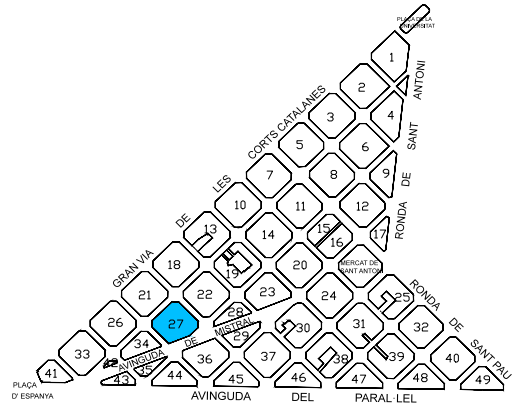
ADREÇA: C/ Rocafort, 59

DIAGNÒSTIC: **Practicable (millorable)**

Finca amb 2 escales a l'interior i 2 ascensors. Ens informa la portera que hi viu gent gran amb problemes de mobilitat.

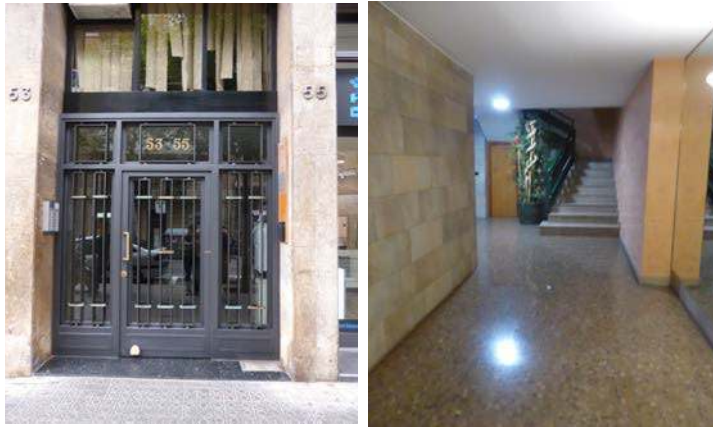
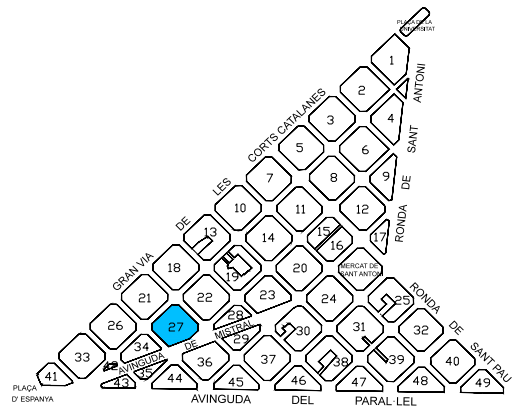
ADREÇA: C/ Rocafort, 53-55

DIAGNÒSTIC: Accessible

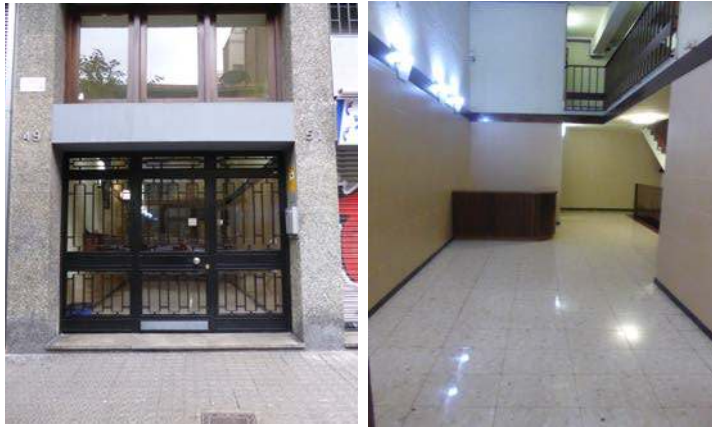
ADREÇA: C/ Rocafort, 49-51

DIAGNÒSTIC: **Practicable (millorable)**

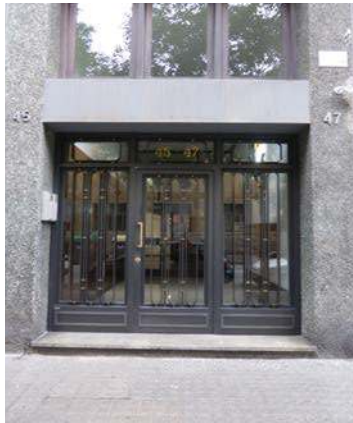
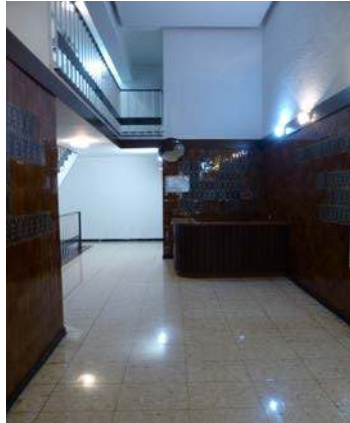
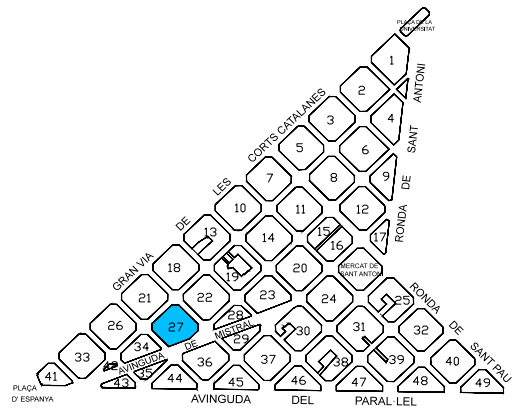
ADREÇA: C/ Rocafort, 45-47

DIAGNÒSTIC: Inaccessible (adaptable)

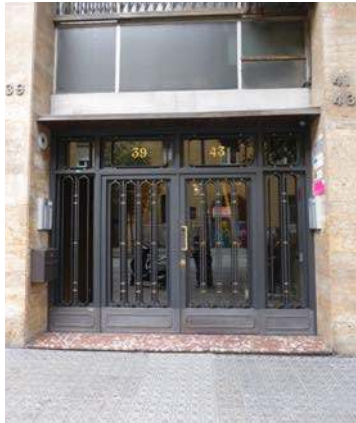
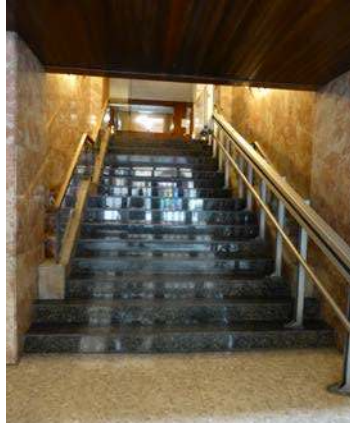
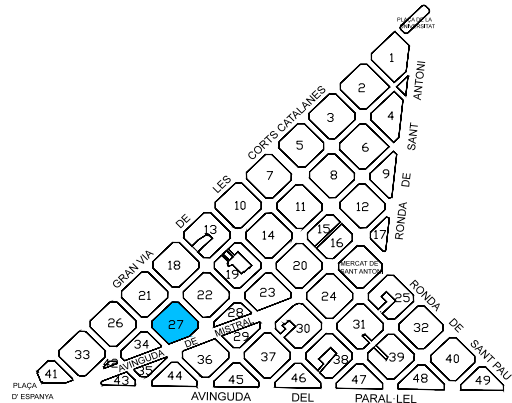
ADREÇA: C/ Rocafort, 39-43

DIAGNÒSTIC: Inaccessible (adaptable)

Finca de 2 escales idèntiques a l'interior amb 2 ascensors cada una (total 4). La portera ens informa que hi viu molta gent gran i alguns amb problemes de mobilitat.

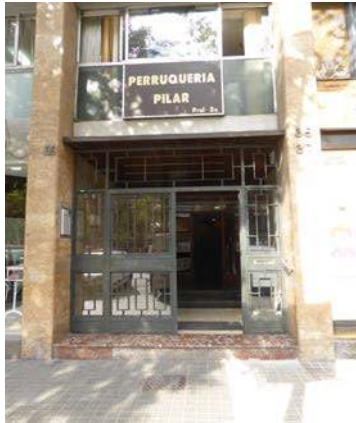
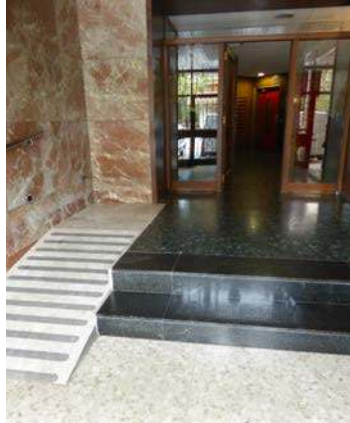
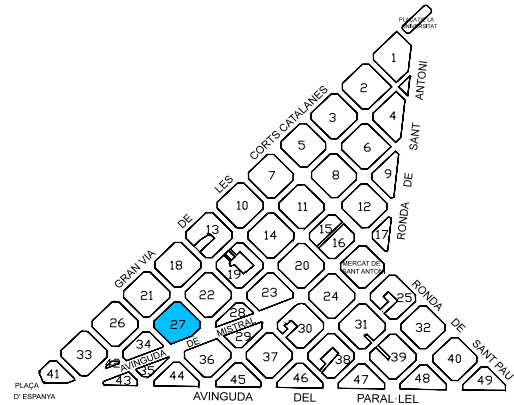
ADREÇA: C/ Rocafort, 35-37

DIAGNÒSTIC: Inaccessible (adaptable)

La portera ens informa que hi viu gent gran i alguns amb problemes de mobilitat.

Amb obstacles; inaccessible

Comentaris: Graó variable de 15-18cm, en sentit ascendent des de vorera

Comentaris: Rampa ascendent alternativa als 2 graons que hi ha entre les dues portes, del 20,5% de pendent (160x33cm) amb un sol passamà per la banda interior. Per accedir a un dels ascensors hi ha dos graons en sentit ascendent sense rampa alternativa.

Comentaris: 1,00x1,00m, pas de porta 70cm. 2 ascensors iguals.

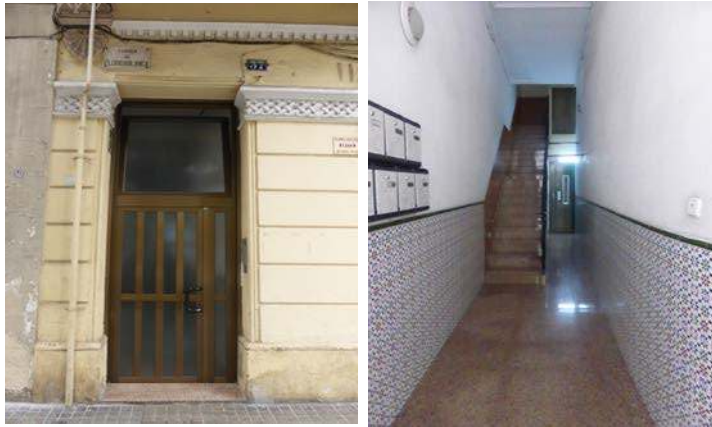
ADREÇA: C/ Floridablanca, 37

DIAGNÒSTIC: **Practicable (millorable)**

Comentaris: Graó de 3 cm, en sentit ascendent des de vorera i a l'interior baixa 4 cm, de fàcil solució.

Comentaris: Passadís estret fins a l'ascensor de 68 cm d'amplada i s'aixample davant l'ascensor formant un rectangle de 1,30x0,80m.

Comentaris: 0,95x0,65m, pas de porta 70cm. 2 portes a 90°

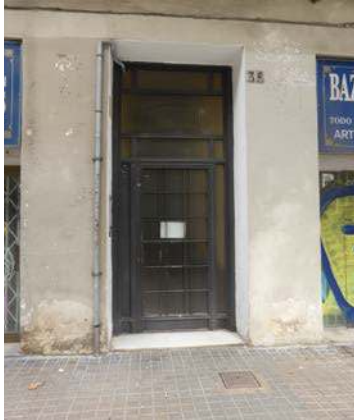
ADREÇA: C/ Floridablanca, 35

DIAGNÒSTIC: Inaccessible (adaptable)

No s'ha pogut accedir en els diversos intents de visita. Des de l'exterior no es pot observar res. Per defecte és qualifica com adaptable

Comentaris: Ressalt de 2cm que caldria aixamfrantar

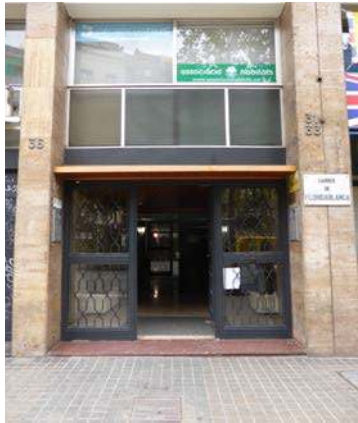
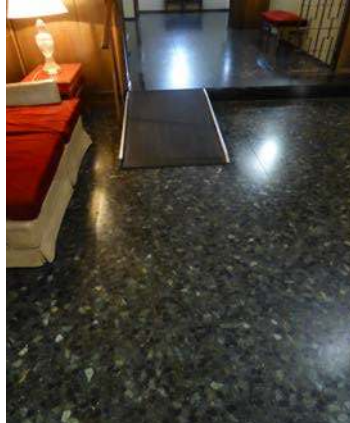
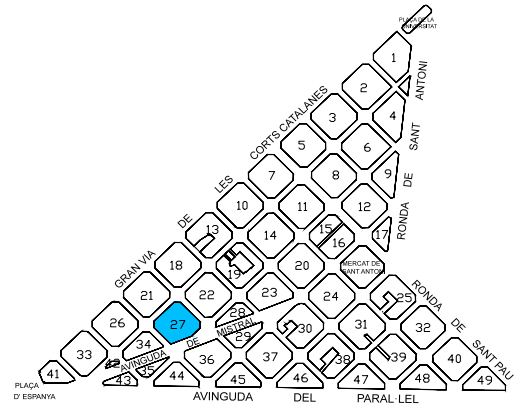
ADREÇA: C/ Floridablanca, 31-33

DIAGNÒSTIC: **Practicable (millorable)**

2 escales a l'interior amb 2 ascensors cada una (en total 4). La portera informa que hi viu gent gran usuaris de cadires de rodes.

Comentaris: Graó variable de 3-7cm, en sentit ascendent des de vorera, de fàcil solució.

Comentaris: 3 rampes iguals alternatives a cada graó aïllat que hi ha per accedir als ascensors del 11,7% de pendent (145x17cm), amb passamà de suport en el costat interior

Comentaris: 4 ascensors iguals de 1,00x0,80m, pas de porta 70cm.

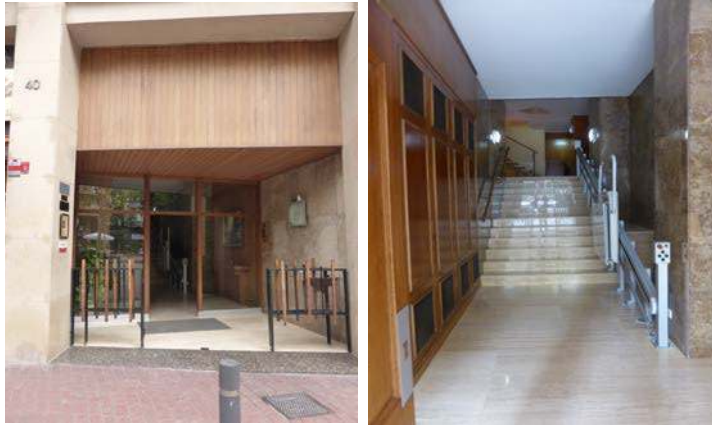
ADREÇA: Av. Mistral, 40

DIAGNÒSTIC: **Practicable (millorable)**

2 ascensors diferents. La portera ens informa que hi viu gent gran amb problemes de mobilitat.

Comentaris: *Plataforma remunta-escapes fins al nivell del vestíbul superior.*

Comentaris: *Un ascensor de 0,90x0,90m, pas de porta 65cm i l'altre de 1,00x0,90m, pas de porta 65cm.*

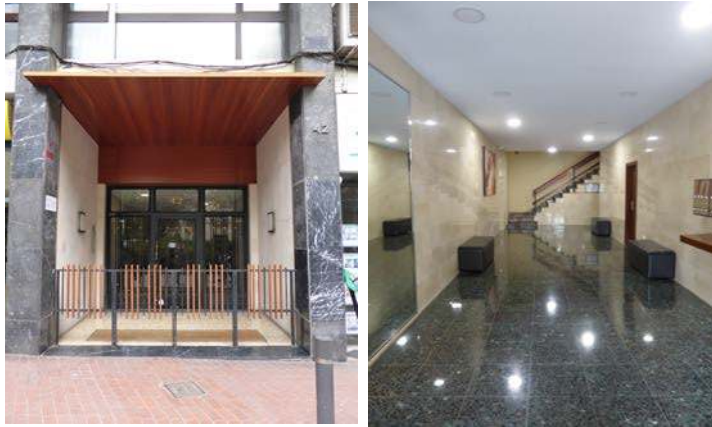
ADREÇA: Av. Mistral, 42

DIAGNÒSTIC: Accessible

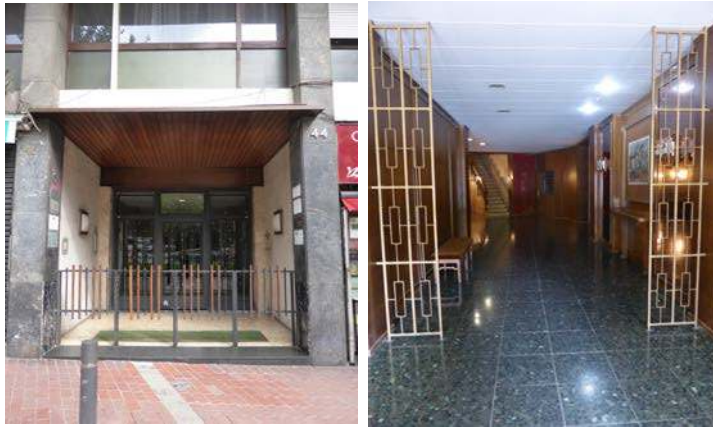
ADREÇA: Av. Mistral, 44-46

DIAGNÒSTIC: **Practicable (millorable)**

2 escales a l'interior amb 2 ascensors a l'escala dreta i 1 a l'esquerra, total 3.

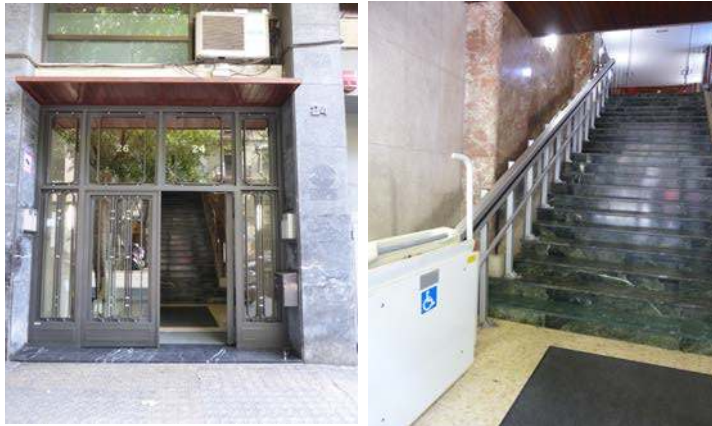
ADREÇA: C/ Entença, 24-26

DIAGNÒSTIC: **Practicable (millorable)**

2 escales idèntiques amb 2 ascensor iguals a cada una, total de 4 ascensors iguals. El porter ens informa que hi viu gent gran a la finca.

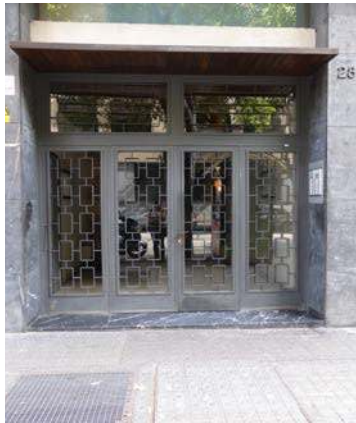
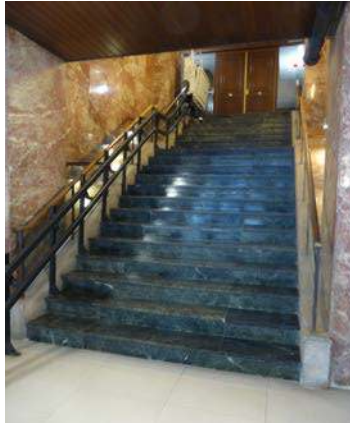
ADREÇA: C/ Entença, 28

DIAGNÒSTIC: **Practicable (millorable)**

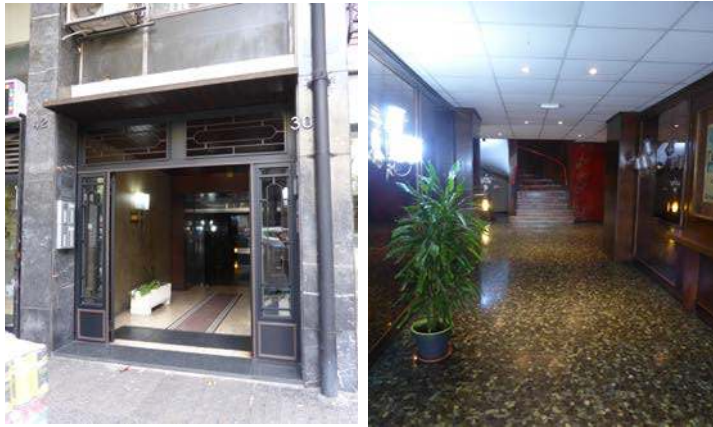
ADREÇA: C/ Entença, 30

DIAGNÒSTIC: **Practicable (millorable)**

2 escales a l'interior (se separen a l'entresòl) amb un ascensor a cada una diferent.

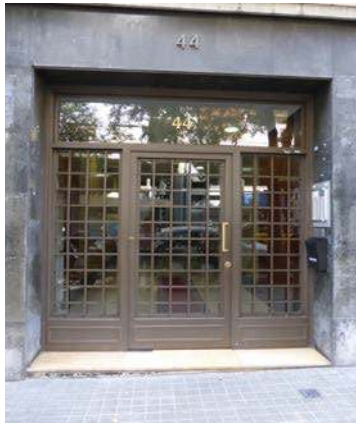
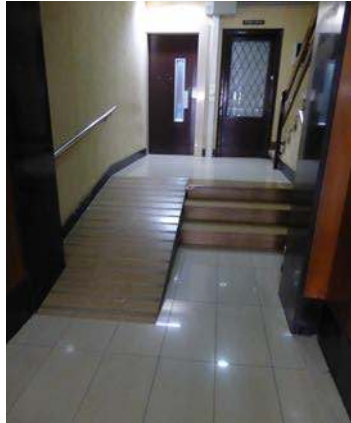
ADREÇA: C/ Sepúlveda, 44

DIAGNÒSTIC: **Practicable (millorable)**

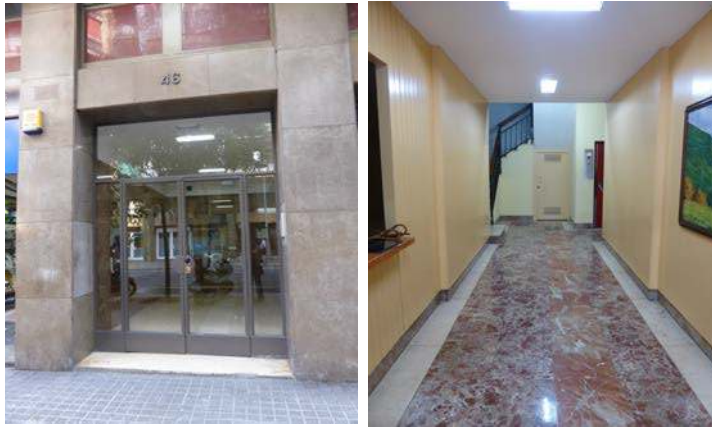
ADREÇA: C/ Sepúlveda, 46

DIAGNÒSTIC: Inaccessible (adaptable)

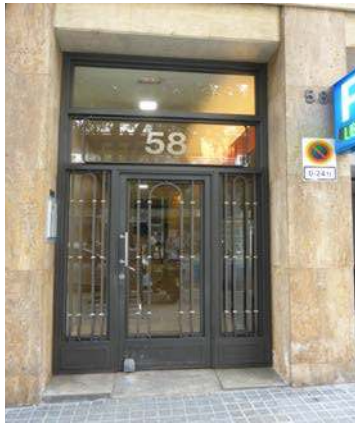
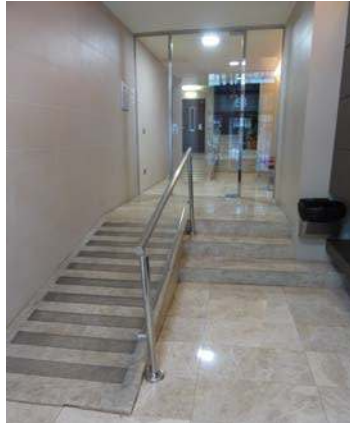
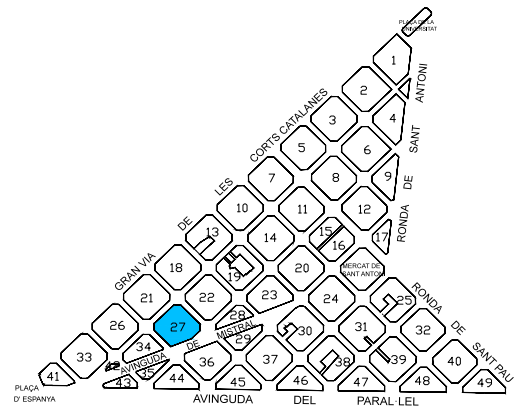
ADREÇA: C/ Sepúlveda, 58

DIAGNÒSTIC: **Practicable (millorable)**

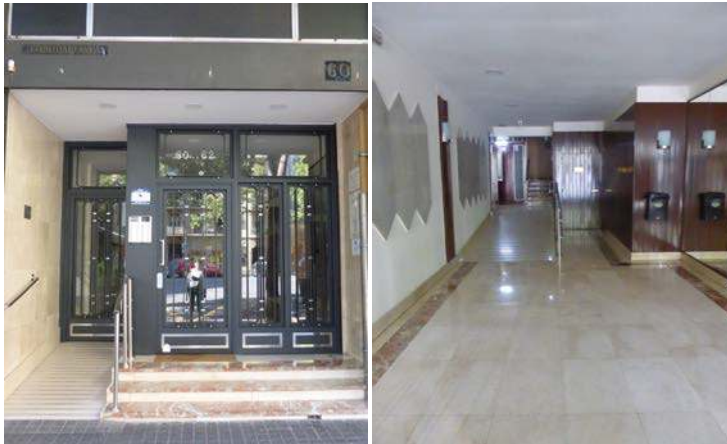
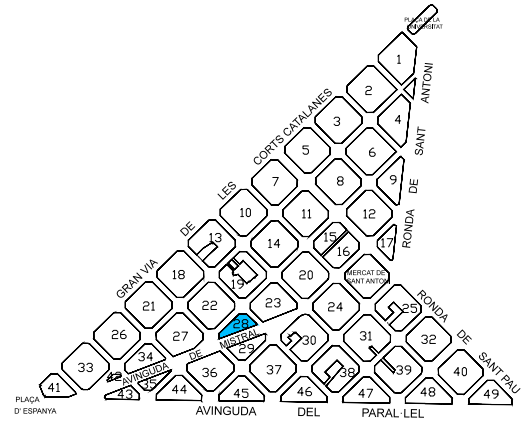
ADREÇA: C/ Floridablanca, 60-62

DIAGNÒSTIC: **Practicable (millorable)**

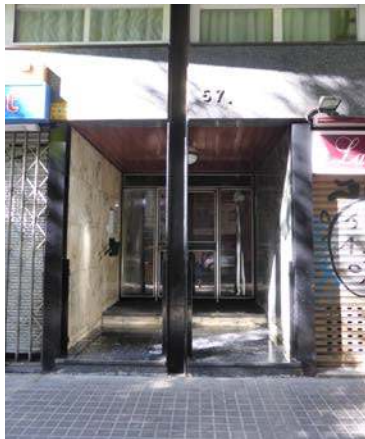
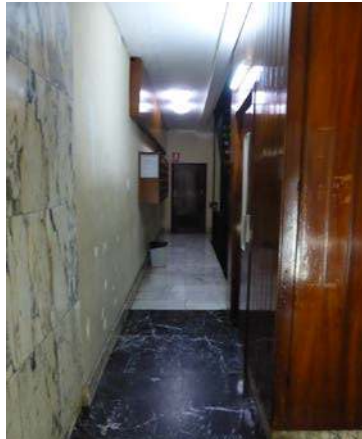
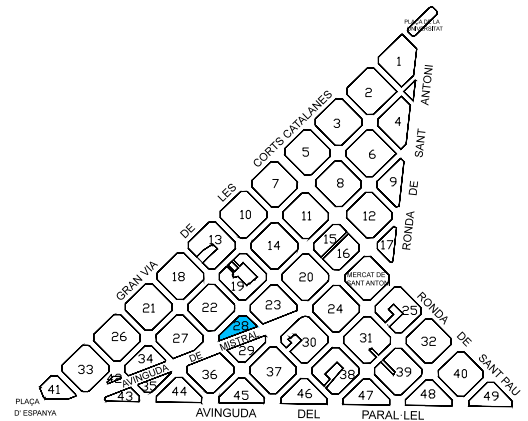
ADREÇA: C/ Calàbria, 57

DIAGNÒSTIC: Inaccessible (adaptable)

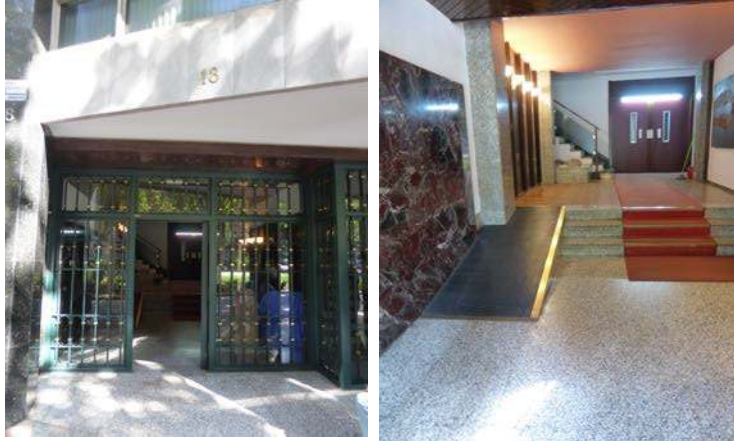
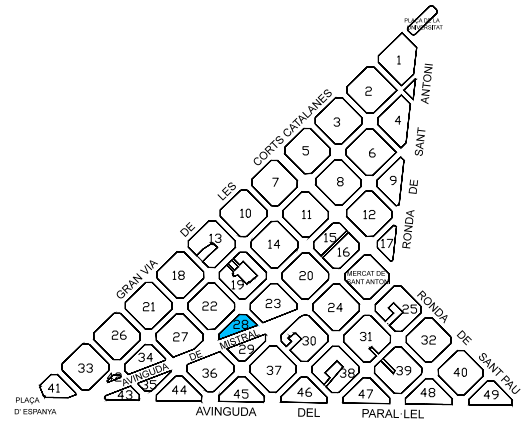
ADREÇA: Av. Mistral, 18

DIAGNÒSTIC: **Practicable (millorable)**

Hem vist i ens informen que hi ha gent gran usuaris de cadira de rodes

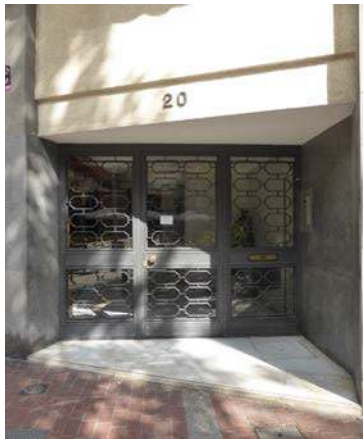
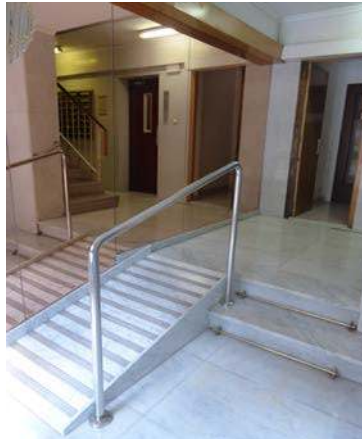
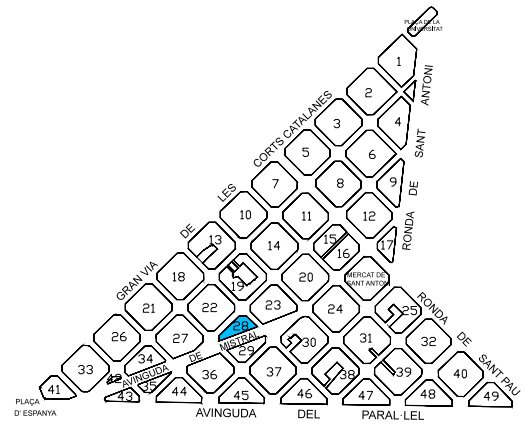
ADREÇA: Av. Mistral, 20

DIAGNÒSTIC: **Practicable (millorable)**

Ens informen que hi ha gent gran usuaris de cadira de rodes

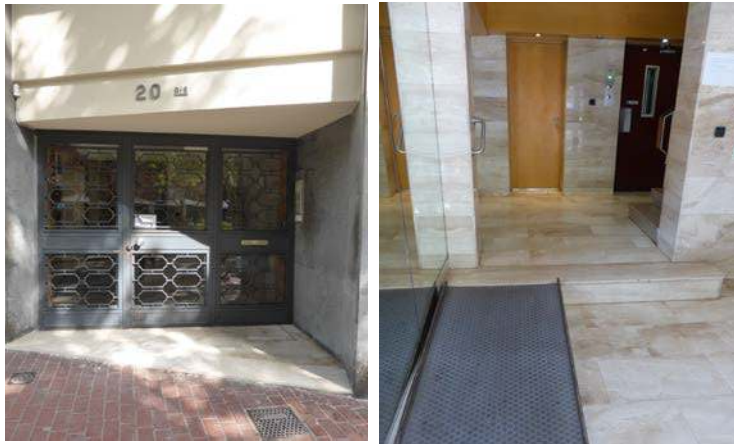
ADREÇA: Av. Mistral, 20bis

DIAGNÒSTIC: **Practicable (millorable)**

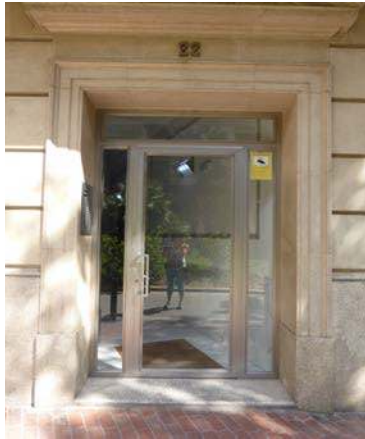
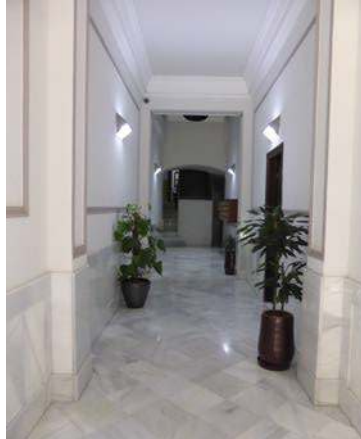
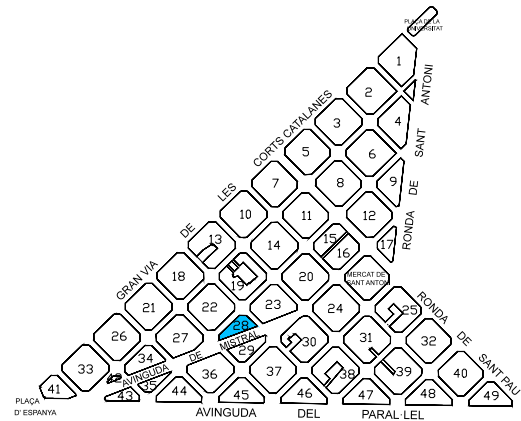
ADREÇA: Av. Mistral, 22

DIAGNÒSTIC: Inaccessible (adaptable)

Ens informen que viu una dona gran a la finca

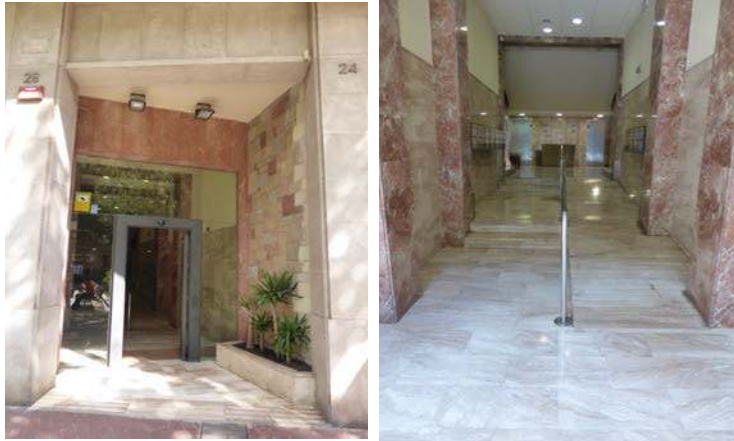
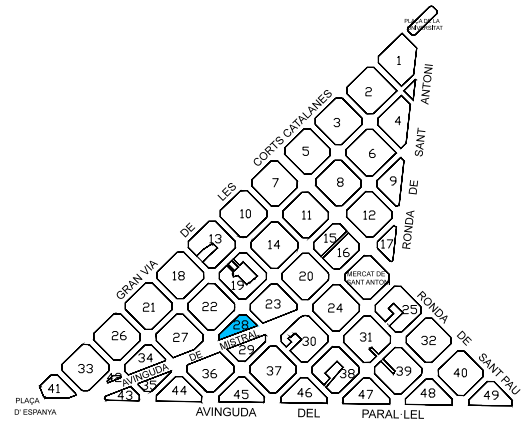
ADREÇA: Av. Mistral, 24-26

DIAGNÒSTIC: **Practicable (millorable)**

2 escales idèntiques a l'interior amb 2 ascensors iguals. Ens informen que viu una persona gran a la finca amb problemes de mobilitat

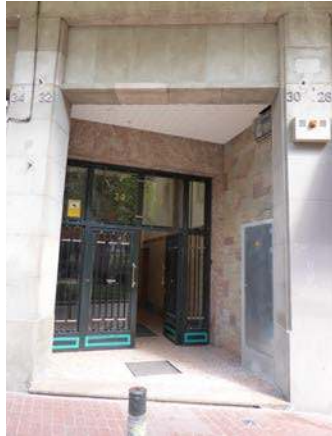
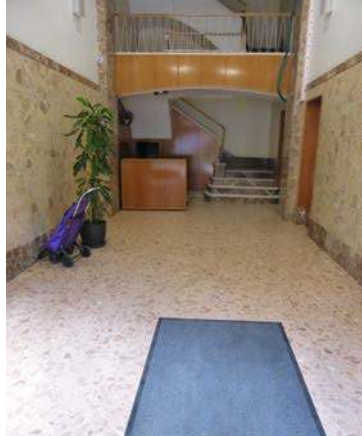
ADREÇA: Av. Mistral, 28-34

DIAGNÒSTIC: **Practicable (millorable)**

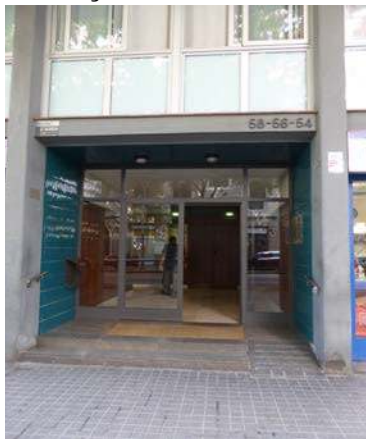
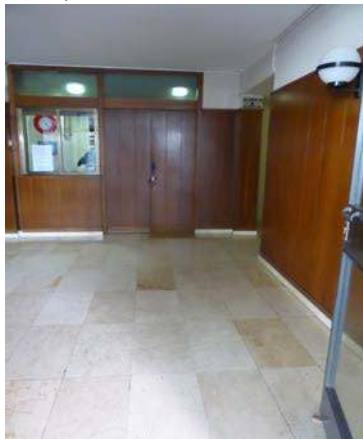
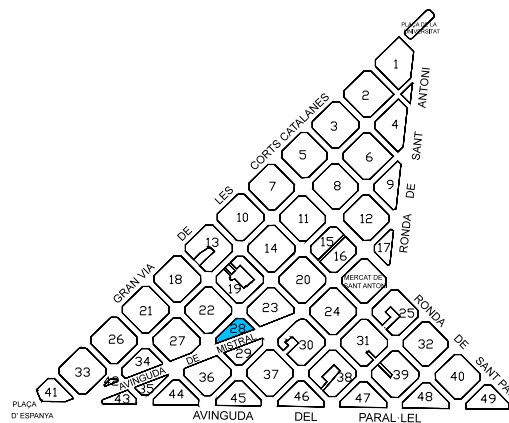
ADREÇA: C/ Floridablanca, 54

2 escales idèntiques. Ens informen que hi ha gent gran amb problemes de mobilitat

Comentaris: Rampa alternativa als 2 graons de molt de pendent 27% (80x22cm) i 76cm d'amplada.

Comentaris: Rampa de molt pendent 25% alternativa als 2 graons (135x34cm) i 68cm d'amplada.

Comentaris: 1,00x0,70m, pas de porta 60cm. 2 ascensors iguals

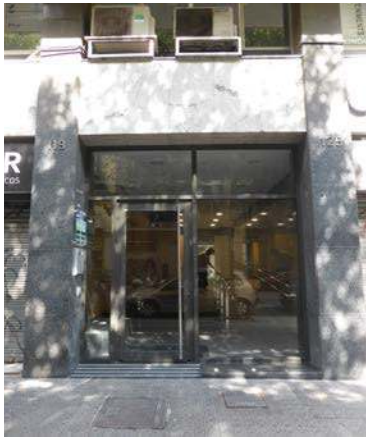
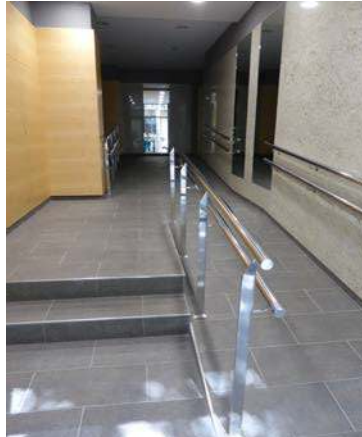
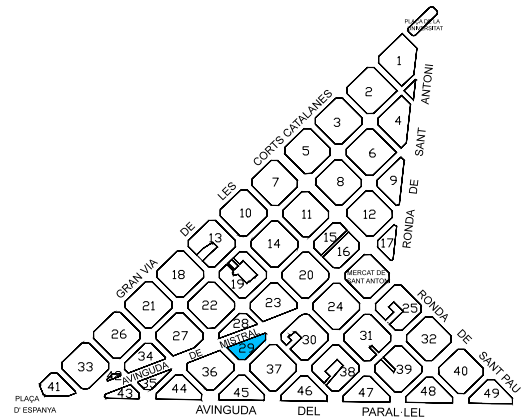
ADREÇA: C/ Tamarit, 119-125

2 escales a l'interior del vestíbul amb 2 ascensors iguals

Comentaris: Rampa del 13% de pendent 46x6cm, en sentit ascendent des de vorera, just davant de la porta

Comentaris: 2 rampes, una d'elles com a recorregut alternatiu a 2 graons i l'altra per a tothom. Les dues tenen les mateixes dimensions i pendent del 11% (300x33cm), ambdues amb passamà a doble alçada i a ambdós costats.

Comentaris: 0,95x0,90m, pas de porta 70cm.

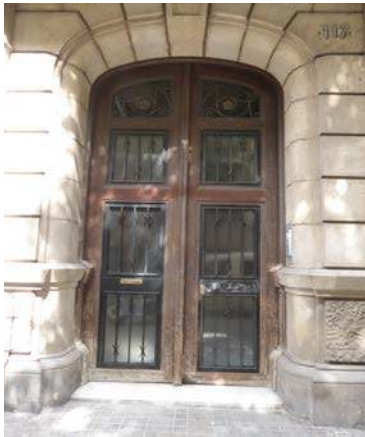
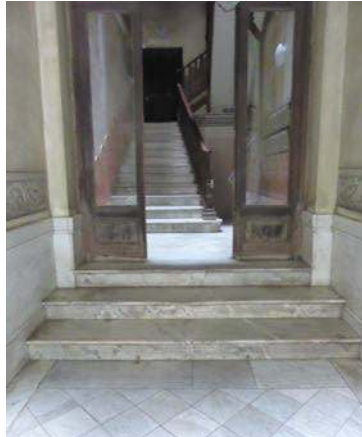
ADREÇA: C/ Tamarit, 117

Comentaris: Graó de 5cm, en sentit ascendent des de vorera, de fàcil solució

Comentaris: Porta de dues fulles grans, generalment fixes i una d'elles s'obre només una part de 60cm, amb un gran sócol. Per tal que sigui accessible requereix l'obertura de la fulla gran.

Comentaris: 3 graons fins a nucli de connexió vertical

Comentaris: Forat d'escala inferior a 60cm, però és possible posar-lo pel pati de llums de l'escala de manera que podria arribar al nivell del vestíbul (solucionant els tres graons del vestíbul)
