ANÀLISI DE L'ACCESSIBILITAT DE LES FINQUES DEL BARRI DE SANT ANTONI

ID ILLA / FINCA: 21 / 1

DIAGNÒSTIC: **Practicable (millorable)**

ADREÇA: Gran Via de les Corts Catalanes, 444-446

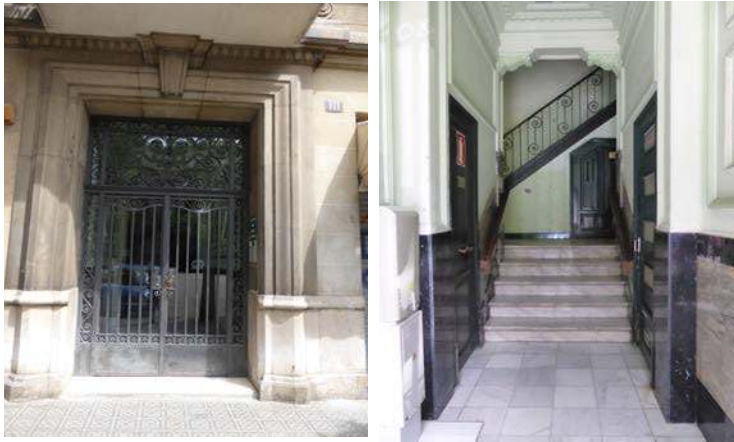
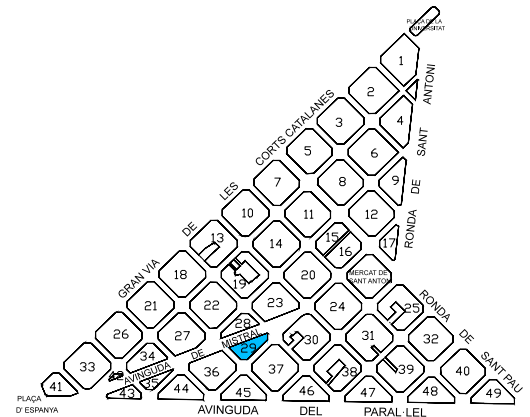
ADREÇA: C/ Tamarit, 111

DIAGNÒSTIC: Inaccessible (adaptable)

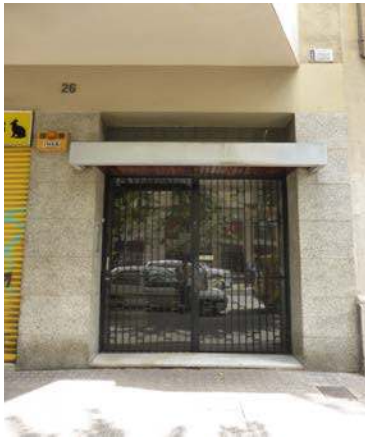
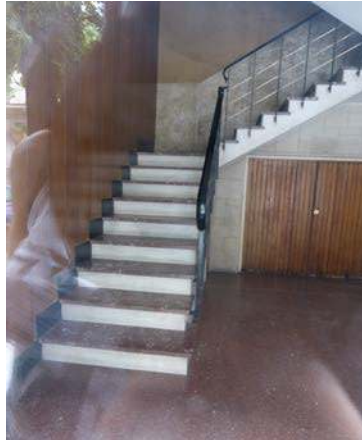
ADREÇA: C/ Rocafort, 26

No s'hi ha pogut accedir en els diversos intents de visita. L'anàlisi es realitza segons s'ha pogut observar des de l'exterior

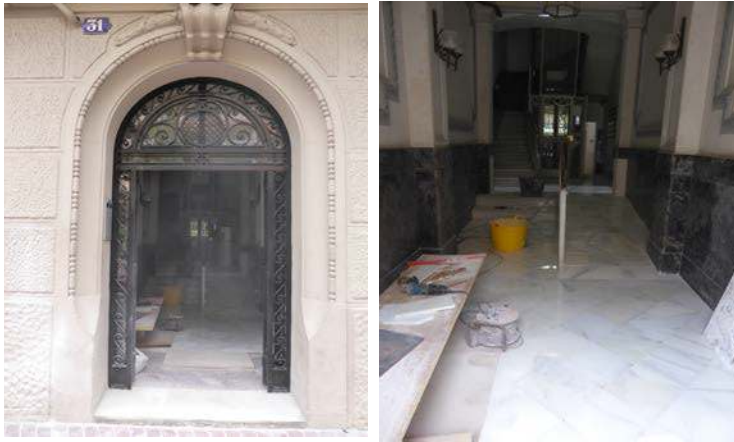
ADREÇA: Av. Mistral, 31

Vestíbul en obres d'accessibilitat per posar rampa fins a l'ascensor

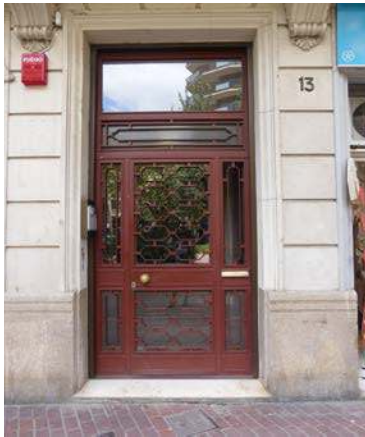
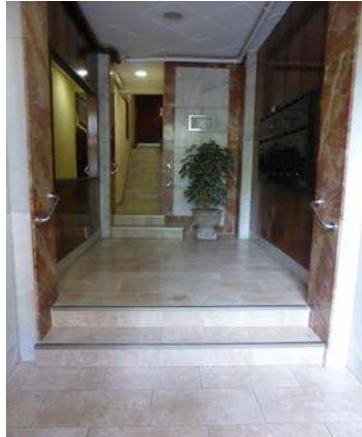
ADREÇA: Av. Mistral, 13

Comentaris: Graó de 7cm, en sentit ascendent des de vorera

Comentaris: 2 trams de 2 graons de 17cm i un pas estret de 60cm. Possibilitat de baixar l'ascensor fins al nivell del vestíbul i posant doble porta enfrontada, evitant així els graons i el pas estret

Comentaris: 1,00x0,90m, pas de porta 65cm.

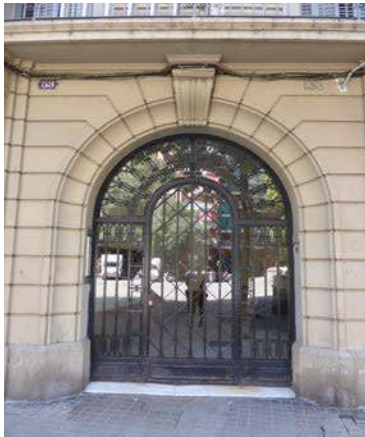
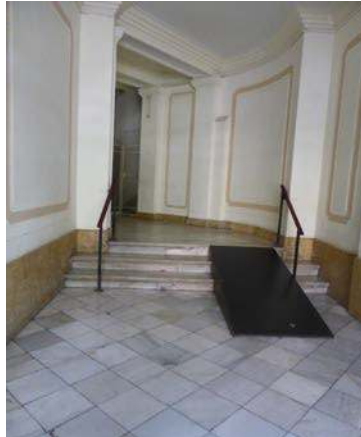
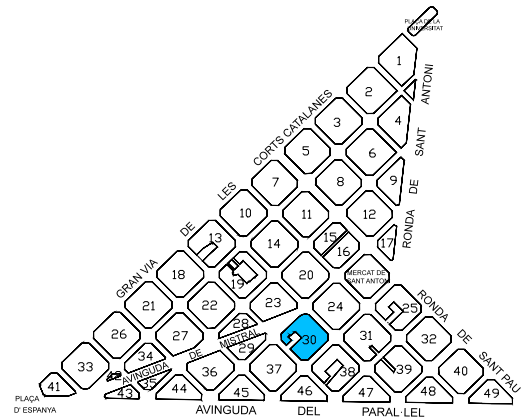
ADREÇA: C/ Viladomat, 59

Comentaris: Graó variable de 0-3cm, en sentit ascendent des de vorera, no suposa un obstacle, a l'interior baixa 2 cm, de fàcil solució

Comentaris: Rampa alternativa als 3 graons del 26% de pendent (200x52cm), amb un sol passamà de suport i no ajustat al fort pendent de la rampa

Comentaris: 1,00x0,74m, pas de porta 60cm. Les portes obren cap dins les dimensions són de l'espai lliure de pas amb les portes obertes.

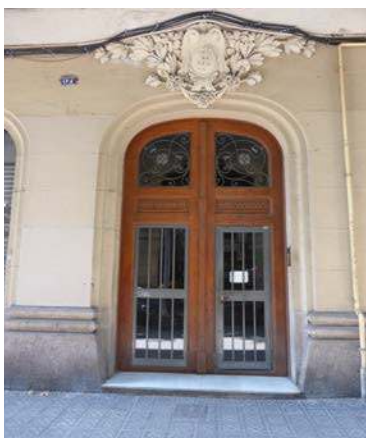
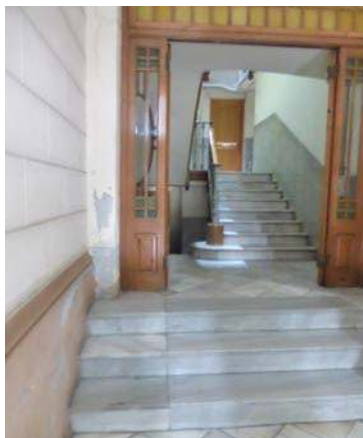
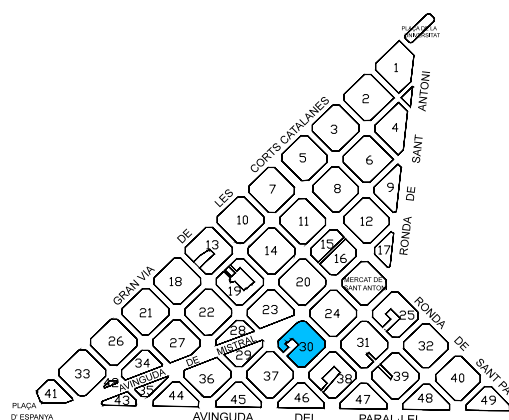
ADREÇA: C/ Viladomat, 57

Comentaris: Graó de 9cm, en sentit ascendent des de vorera

Comentaris: Porta de dues fulles grans, generalment fixes i una d'elles s'obre només una part de 60cm restant un marc inferior. Per tal que sigui accessible requereix l'obertura de la fulla gran.

Comentaris: 3 graons més un altre tram descala fins a l'ascensor. Possibilitat de baixar l'ascensor fins al nivell del vestíbul, solucionant tots els graons que fan que sigui inaccessible.

Comentaris: 0,85x0,72m, pas de porta 70cm.

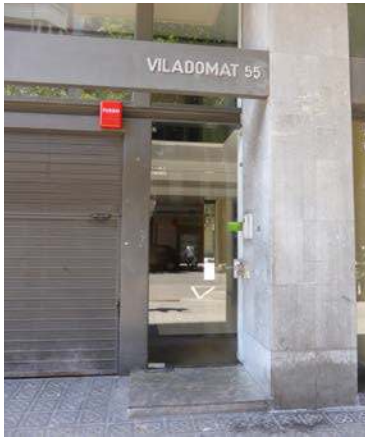
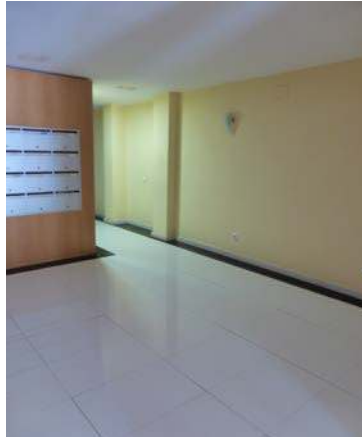
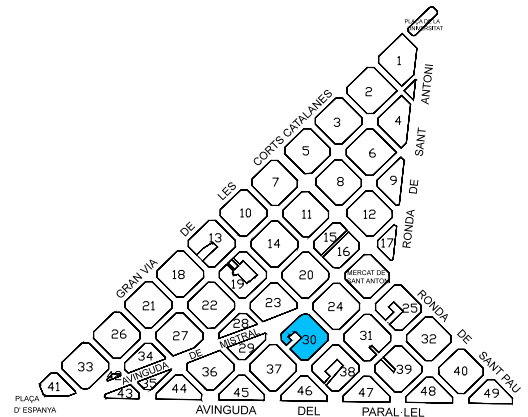
ADREÇA: C/ Viladomat, 55

Comentaris: Graó de 10cm, en sentit ascendent des de vorera.

Comentaris: 1,05x1,20m, pas de porta 80cm.

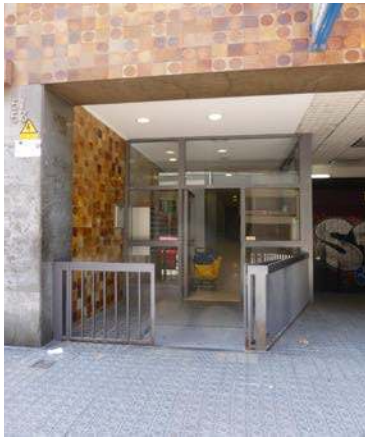
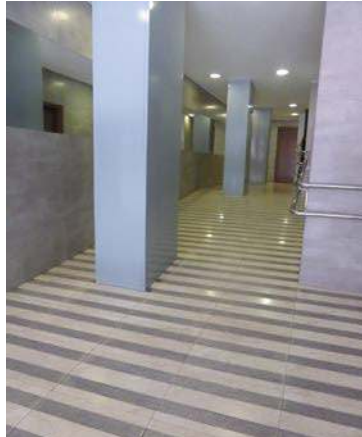
ADREÇA: C/ Viladomat, 53

DIAGNÒSTIC: **Practicable (millorable)**

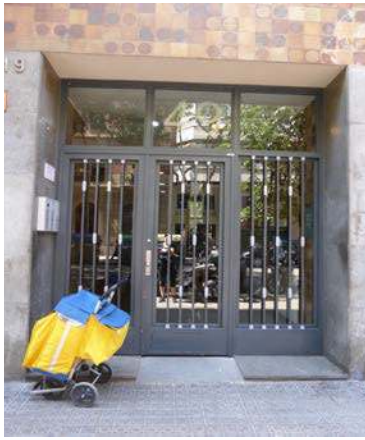
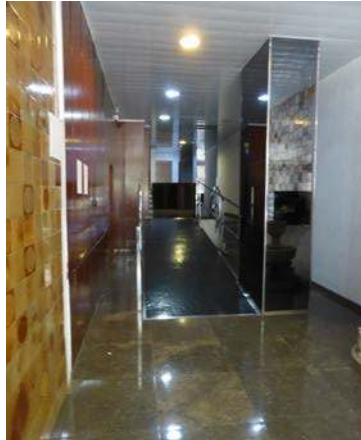
ADREÇA: C/ Viladomat, 49

DIAGNÒSTIC: **Practicable (millorable)**

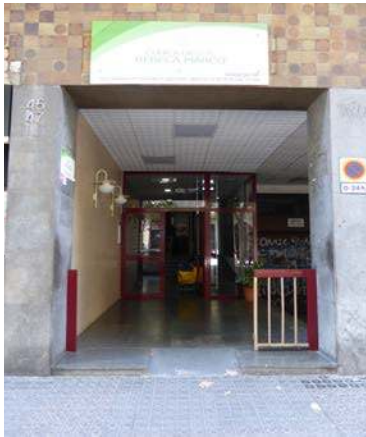
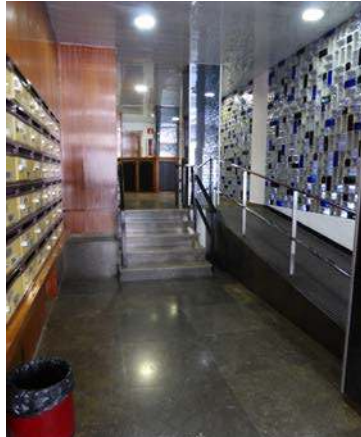
ADREÇA: C/ Viladomat, 47-45

DIAGNÒSTIC: **Practicable (millorable)**

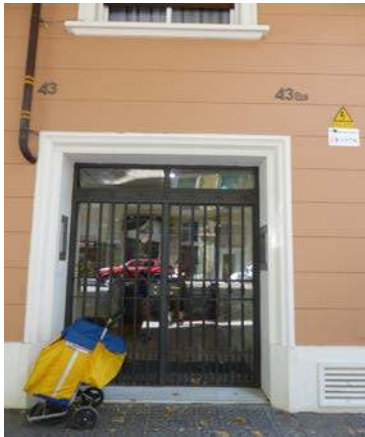
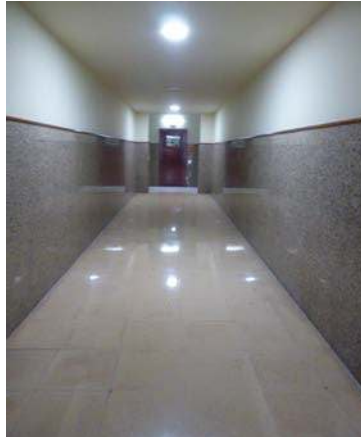
ADREÇA: C/ Viladomat, 43 i 43 bis

DIAGNÒSTIC: Inaccessible (adaptable)

2 finques idèntiques a l'interior amb 2 ascensors iguals

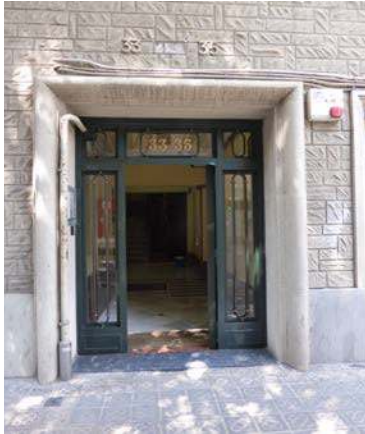
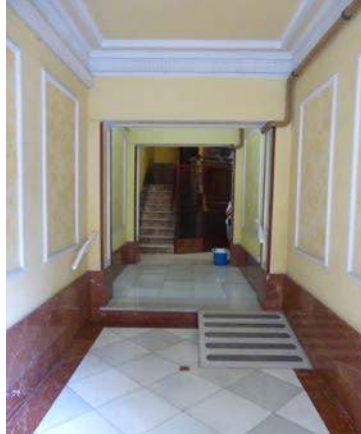
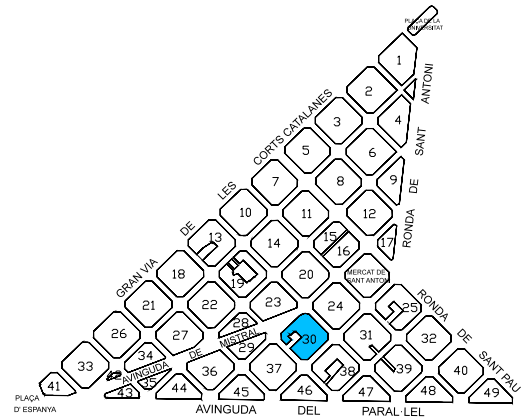
ADREÇA: C/ Manso, 33-35

DIAGNÒSTIC: **Practicable (millorable)**

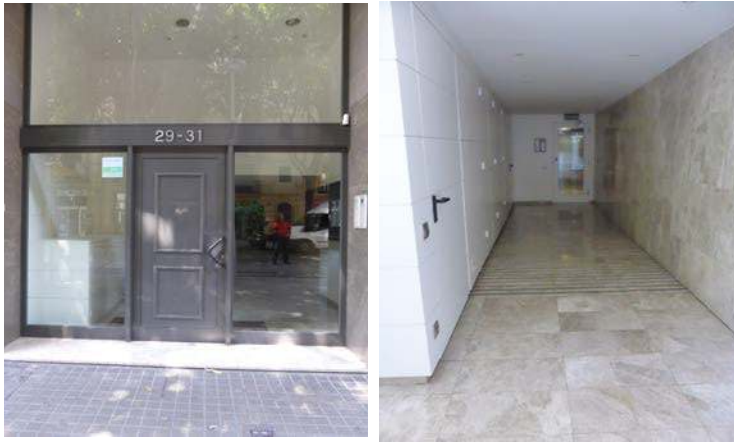
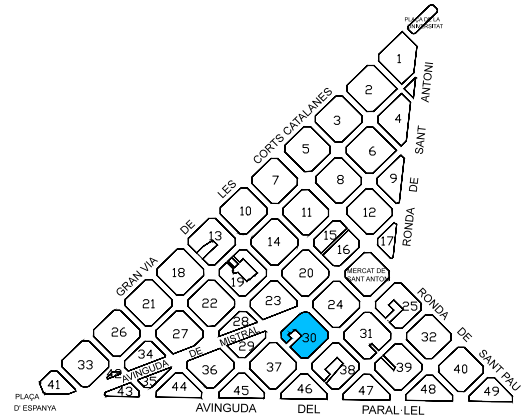
ADREÇA: C/ Manso, 29-31

DIAGNÒSTIC: **Practicable (millorable)**

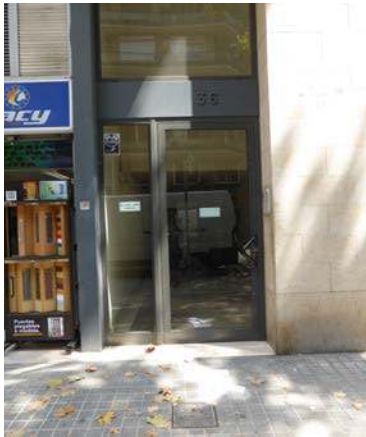
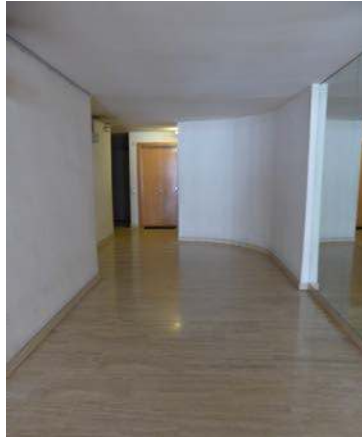
ADREÇA: C/ Calàbria, 36

DIAGNÒSTIC: Accessible

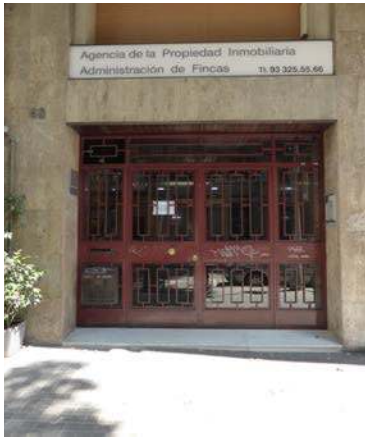
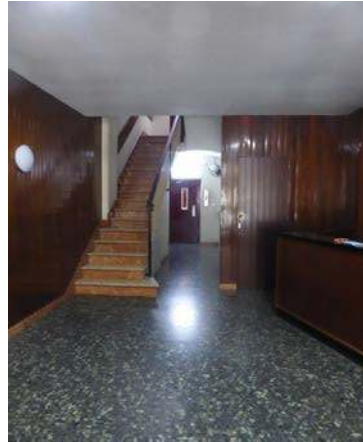
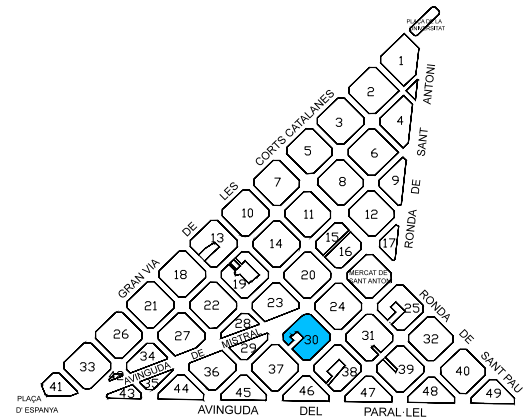
ADREÇA: C/ Calàbria, 40

DIAGNÒSTIC: **Practicable (millorable)**

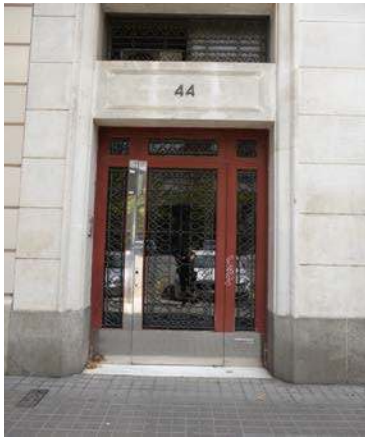
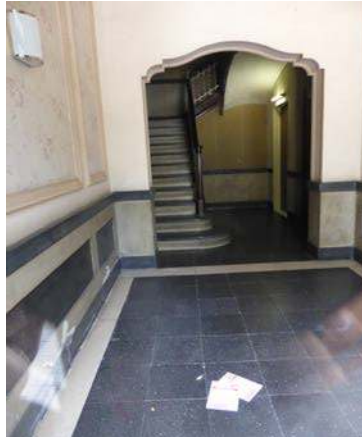
ADREÇA: C/ Calàbria, 44

DIAGNÒSTIC: Accessible

No s'ha pogut entrar en els diversos intents de visita. Les informacions que es donen són del que s'ha observat des de l'exterior.

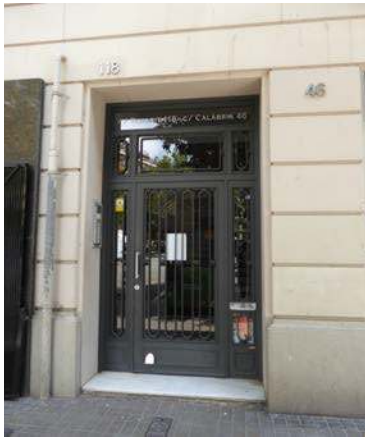
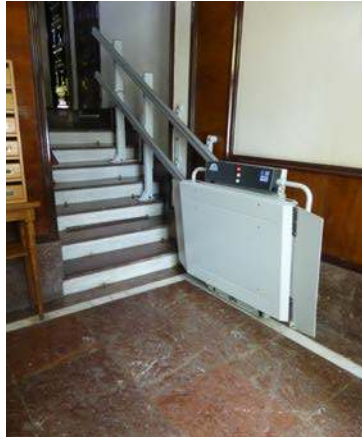
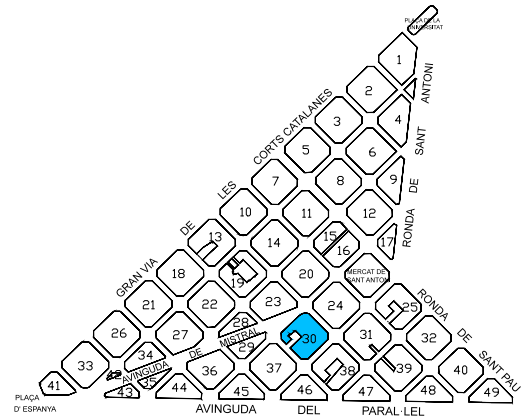
ADREÇA: C/ Tamarit, 118

DIAGNÒSTIC: **Practicable (millorable)**

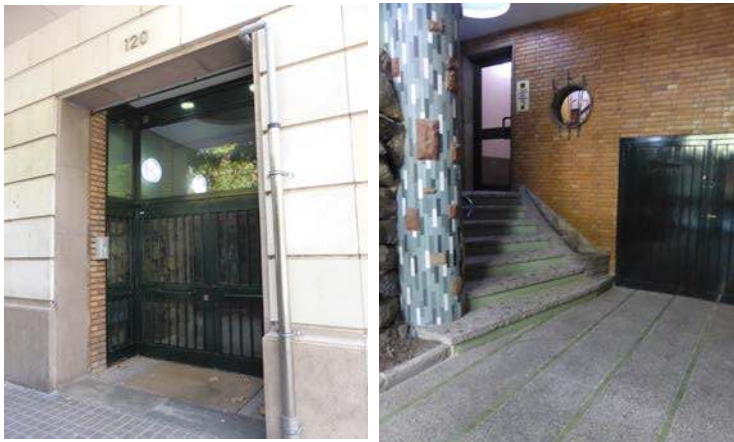
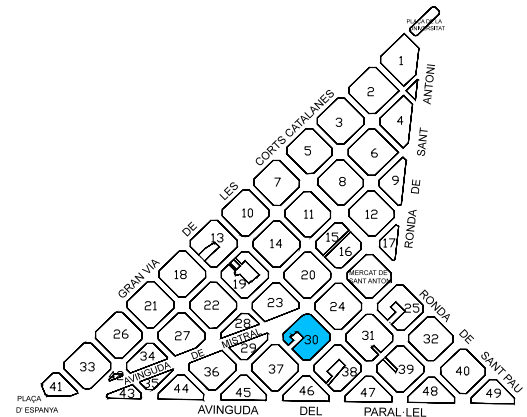
ADREÇA: C/ Tamarit, 120

DIAGNÒSTIC: **Inaccessible**

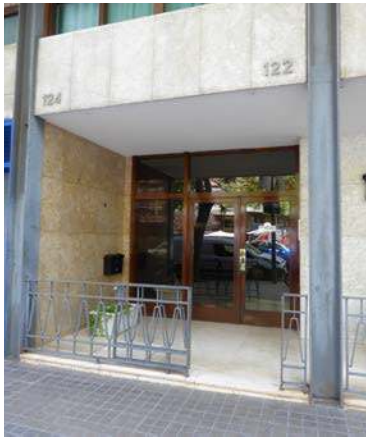
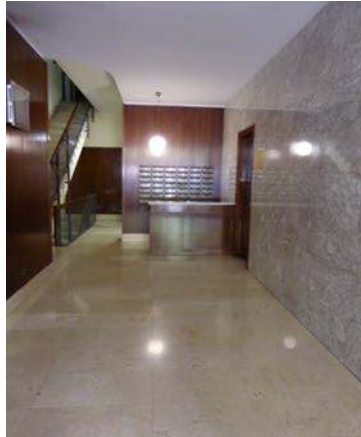
ADREÇA: C/ Tamarit, 122-124

DIAGNÒSTIC: **Practicable (millorable)**

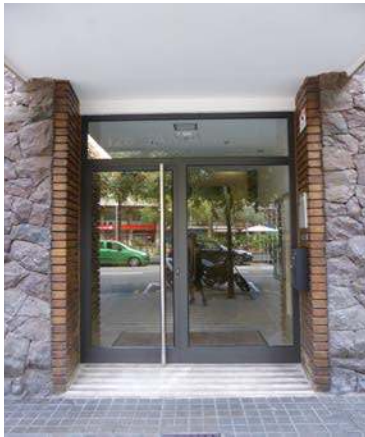
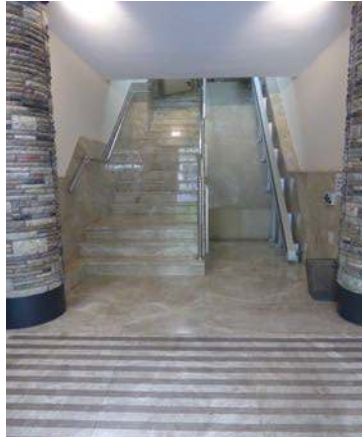
ADREÇA: C/ Tamarit, 126-128

DIAGNÒSTIC: **Practicable (millorable)**

Amb obstacles; practicable

Comentaris: Rampa del 17,5% de pendent (57x10cm), en sentit ascendent des de vorera, just davant de la porta i en tota la seva amplada

Recorregut alternatiu practicable

Comentaris: Rampa 10% pendent (145x15cm) en sentit ascendent sense passamans de suport en tota l'amplada de pas. Més endavant, plataforma elevadora inclinada per arribar fins a l'ascensor, com a alternativa al tram d'escales existent

Ascensor - dimensions reduïdes

Comentaris: 1,15x1,15m, pas de porta 70cm.

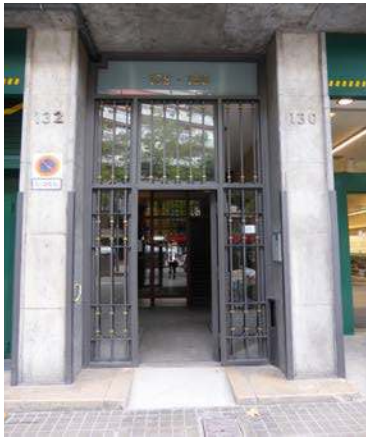
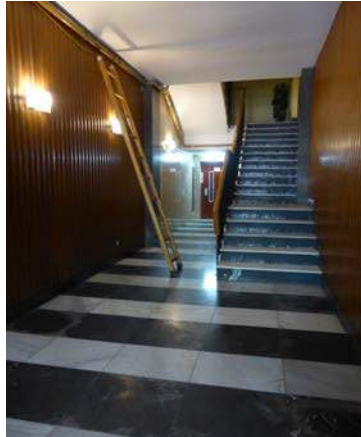
ADREÇA: C/ Tamarit, 130-132

DIAGNÒSTIC: **Practicable (millorable)**

Recorregut alternatiu practicable

Comentaris: Rampa del 9,8% de pendent (76x7,5cm) en sentit ascendent des de vorera just davant de la porta, com a alternativa al graó existent. Problema que no es permet l'accés a l'interfon.

Ascensor - dimensions reduïdes

Comentaris: 1,10x0,90m, pas de porta 70cm.

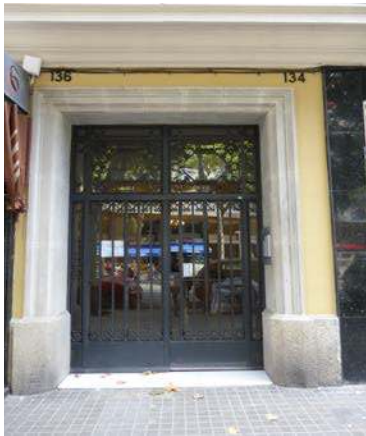
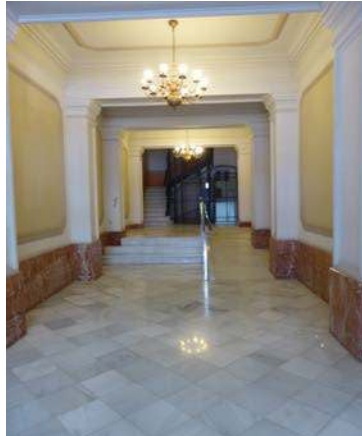
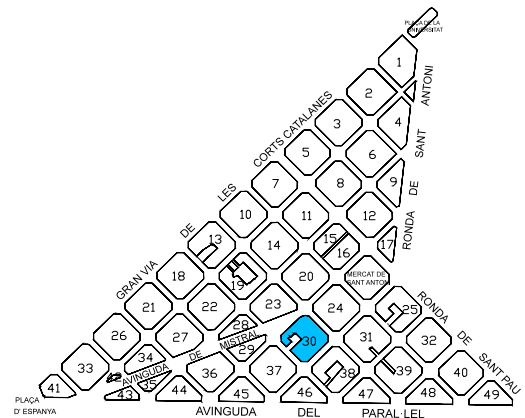
ADREÇA: C/ Tamarit, 134-136

DIAGNÒSTIC: **Practicable (millorable)**

Ens informen que hi viu un usuari amb cadira de rodes i molta gent gran.
