ANÀLISI DE L'ACCESSIBILITAT DE LES FINQUES DEL BARRI DE SANT ANTONI

Plànol detall - ILLA 31

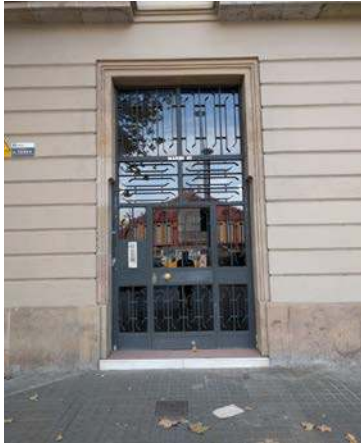
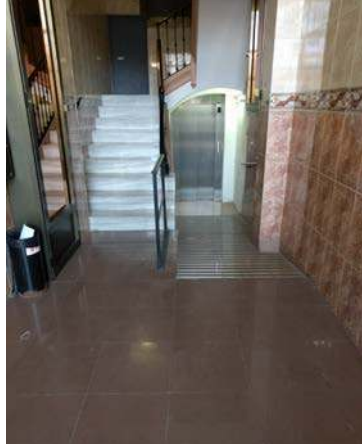
ID ILLA / FINCA: 31/ 1

DIAGNÒSTIC: **Practicable (millorable)**

Comentaris: Graó de 11cm davant de l'accés a la finca.

Comentaris: Per arribar a l'ascensor el paviment té un pendent 8%, sense passamans de suport

Comentaris: Dim.porta: 70cm dim.caixa: 80x110

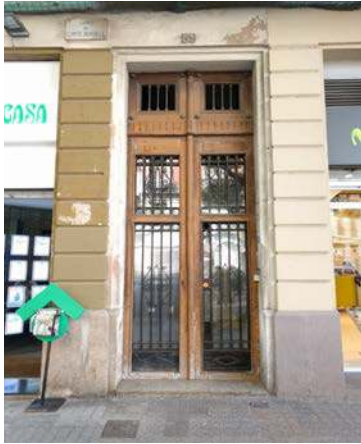
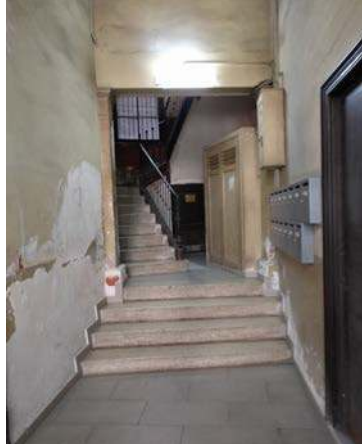
ID ILLA / FINCA: 31/2

DIAGNÒSTIC: **Inaccessible**

Comentaris: Graó de 7cm davant de l'accés a la finca.

Comentaris: Porta de dues fulles de 55cm. Una d'elles es troba fixa, per tal que sigui accessible requereix l'obertura d'ambdues fulles.

Comentaris: Hi ha un tram de quatre graons sense recorregut alternatiu per arribar al nucli de comunicació vertical.

Comentaris: El nucli de comunicació vertical no té espai per instal·lar un ascensor.

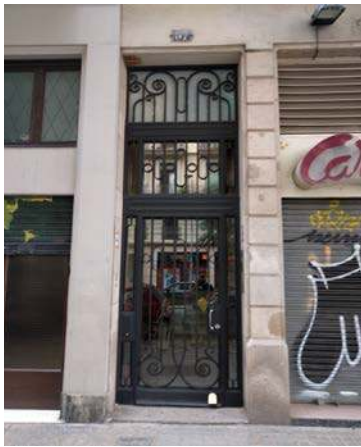
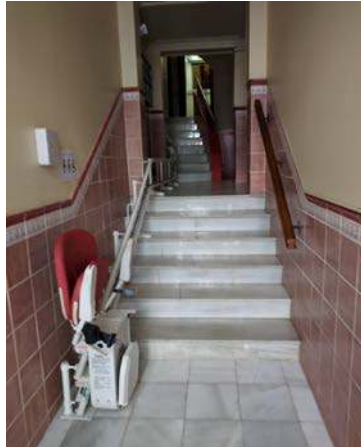
ID ILLA / FINCA: 31/3

DIAGNÒSTIC: **Practicable (millorable)**

Comentaris: Graó irregular de 2cm davant de l'accés a la finca.

Comentaris: Per salvar el tram d'escaleres del vestíbul que comunica amb el nucli de comunicacions verticals hi ha una cadira remunta escales (no apte per a utilitzar en cadira de rodes).

Comentaris: Dim.porta: 70cm dim.caixa: 90x90

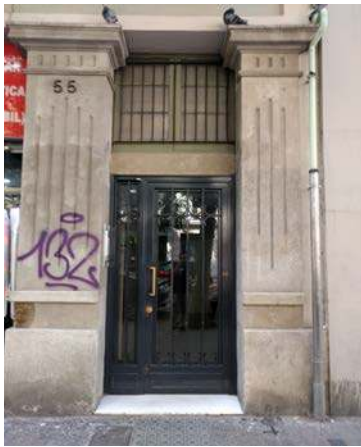
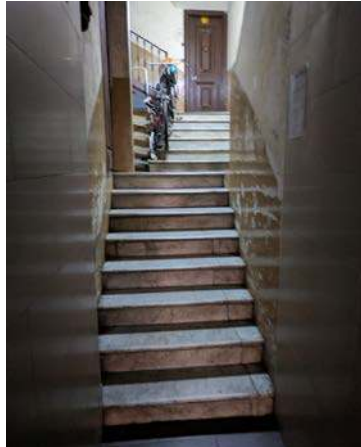
ID ILLA / FINCA: 31/4

DIAGNÒSTIC: **Inaccessible**

Comentaris: *Hi ha un tram de vuit graons i d'amplada justa sense recorregut alternatiu per arribar al nucli de comunicació vertical. De difícil adaptació a simple vista*

Comentaris: *Dim.forat: 110x70*

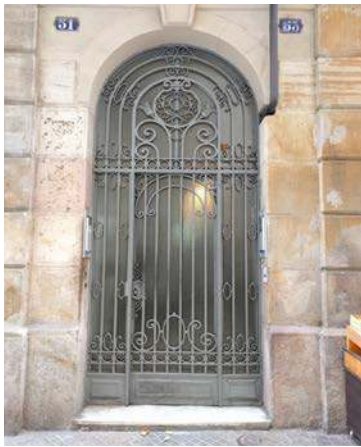
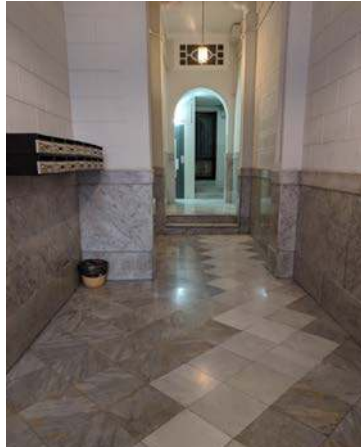
ID ILLA / FINCA: 31/5

DIAGNÒSTIC: **Practicable (millorable)**

Comentaris: Graó de 7cm davant de l'accés a la finca.

Comentaris: Cal notar que hi ha dos graons aïllats sense recorregut alternatiu per arribar al segon ascensor. Per arribar al primer és a peu pla.

*Comentaris: Hi ha dos ascensors d'igual dimensió que tot estar ubicats en diferents espais del vestíbul comuniquen amb els mateixos habitatges. El segon ascensor, que té obstacles per arribar-hi, deixa un espai de 70cm davant seu. Dim.porta:50
Dim.caixa: 60x90*

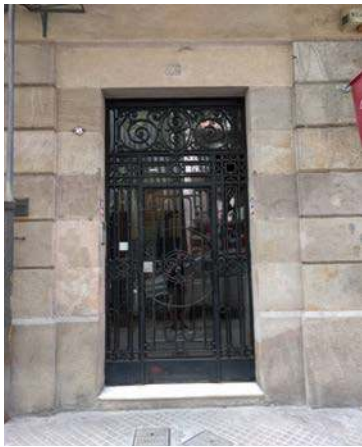
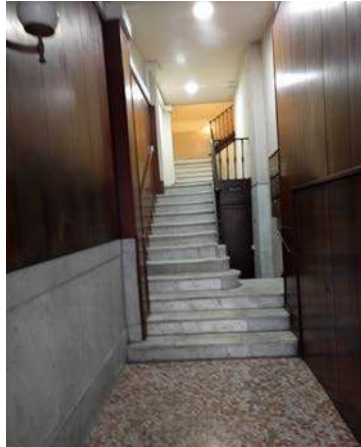
ID ILLA / FINCA: 31/6

DIAGNÒSTIC: Inaccessible (adaptable)

Comentaris: Graó de 13cm davant de l'accés a la finca.

Comentaris: Hi ha un tram de tres graons sense recorregut alternatiu per arribar a l'ascensor.

Comentaris: Dim.porta: 70cm dim.caixa: 80x100

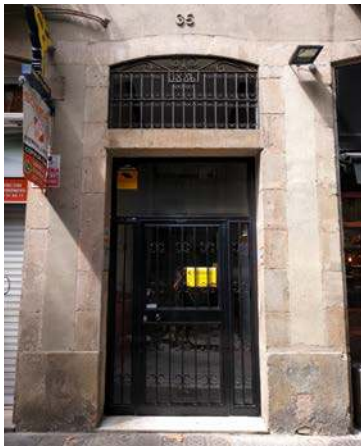
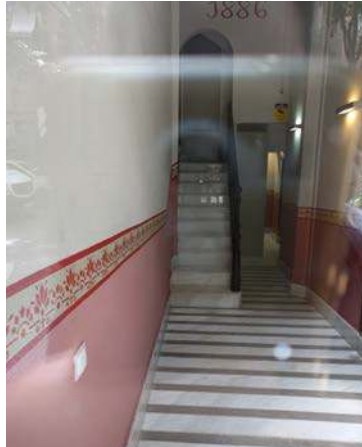
DIAGNÒSTIC: **Practicable (millorable)**

No es va poder accedir a la finca en els diversos intents de visita. L'anàlisi es realitza segons es va poder observar des de l'exterior

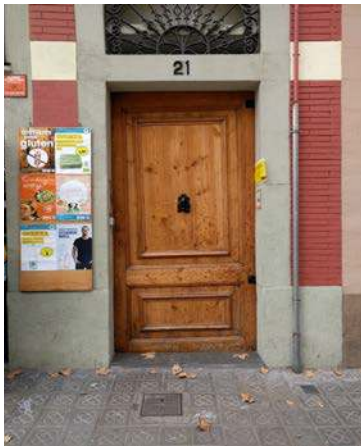
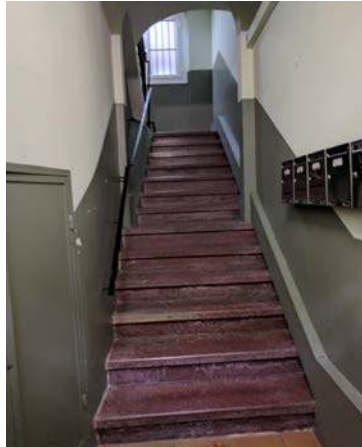
ADREÇA: C/ Parlament 21

DIAGNÒSTIC: **Inaccessible**

Amb obstacles; practicable

Comentaris: Graó de 7cm davant de l'accés a la finca.

Amb escales (més de tres graons seguits)

Comentaris: Hi ha un tram d'escales sense recorregut alternatiu per arribar al nucli de comunicació vertical.

Sense ascensor (escales sense forat d'escala)

Comentaris: El nucli de comunicació vertical no té espai per instal·lar un ascensor.

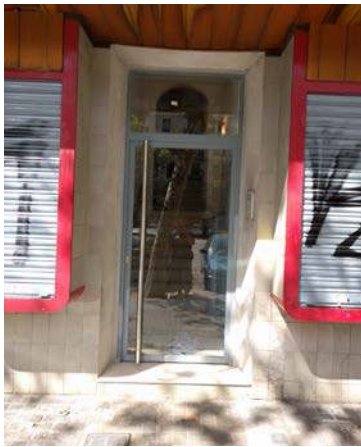
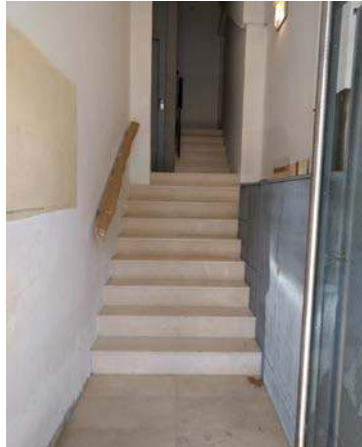
ADREÇA: C/ Parlament 19

DIAGNÒSTIC: Inaccessible (adaptable)

Amb obstacles; inaccessible

Comentaris: Graó de 17cm davant de l'accés a la finca.

Amb escales (més de tres graons seguits)

Comentaris: Hi ha un tram d'escales sense recorregut alternatiu per arribar a l'ascensor. A priori es veu difícil fer baixar ascensor a cota vestíbul pel que caldria instal·lar plataforma remunta-escales o similar

Ascensor - dimensions reduïdes

Comentaris: Dim.porta: 65cm dim.caixa: 80x80

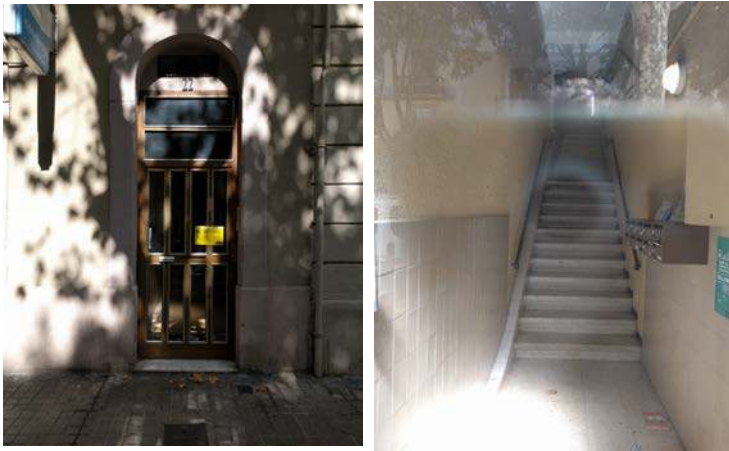
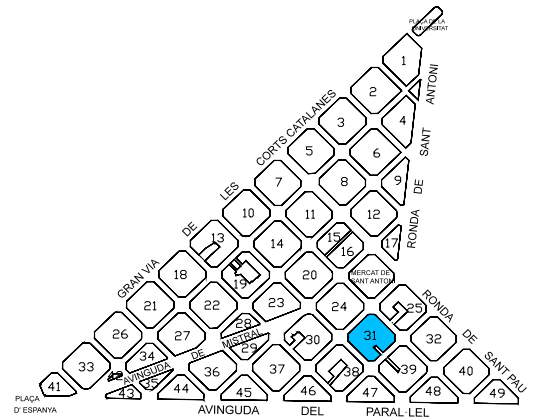
ADREÇA: C/ Viladomat 22

DIAGNÒSTIC: Inaccessible (adaptable)

No s'ha pogut accedir a la finca en els diversos intents de visita. L'anàlisi es realitza segons es pot observar des de l'exterior. Es classifica com a "adaptable" per defecte.

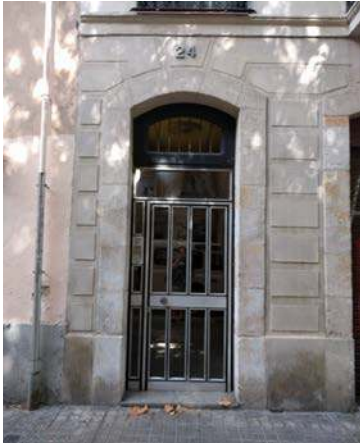
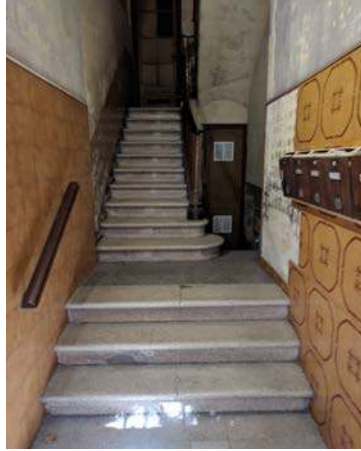
ADREÇA: C/ Viladomat 24

DIAGNÒSTIC: **Inaccessible**

Amb obstacles; practicable

Comentaris: Graó de 6cm davant de l'accés a la finca.

Amb escales (més de tres graons seguits)

Comentaris: Hi ha un tram d'escales sense recorregut alternatiu per arribar al nucli de comunicació vertical.

Sense ascensor (escales sense forat d'escala)

Comentaris: El nucli de comunicació vertical no té espai per instal·lar un ascensor.

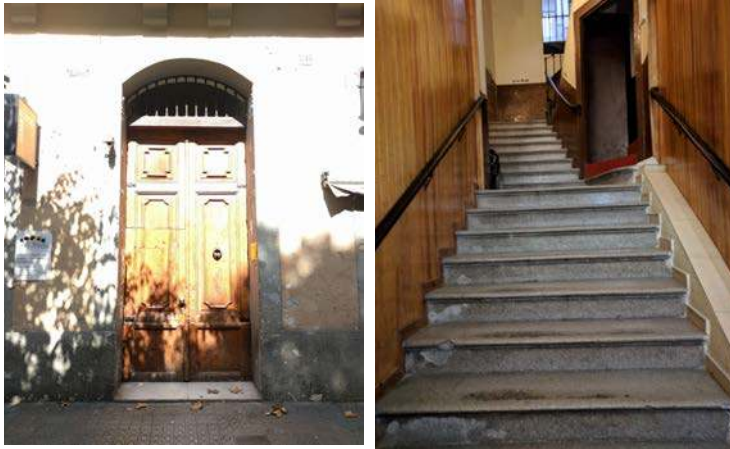
ADREÇA: C/ Viladomat 26

DIAGNÒSTIC: Inaccessible (adaptable)

Segons ens informen, hi ha veïns que no poden sortir de la finca.

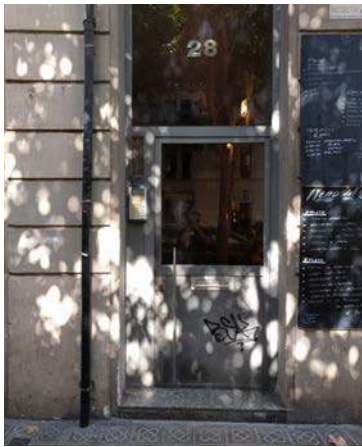
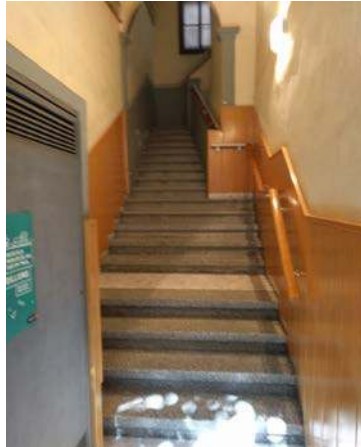
ADREÇA: C/ Viladomat 28

DIAGNÒSTIC: **Inaccessible**

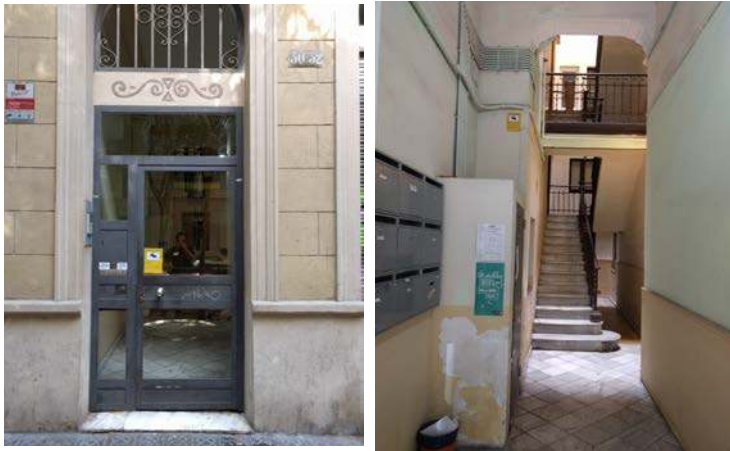
ADREÇA: C/ Viladomat 30-32

DIAGNÒSTIC: Inaccessible (adaptable)

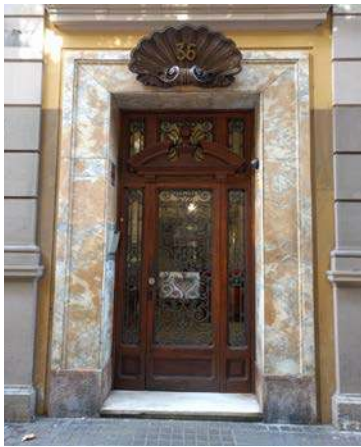
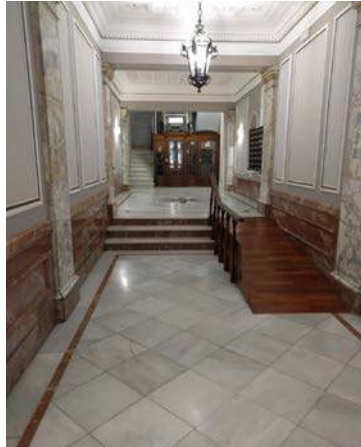
ADREÇA: C/ Viladomat 36

DIAGNÒSTIC: **Practicable (millorable)**

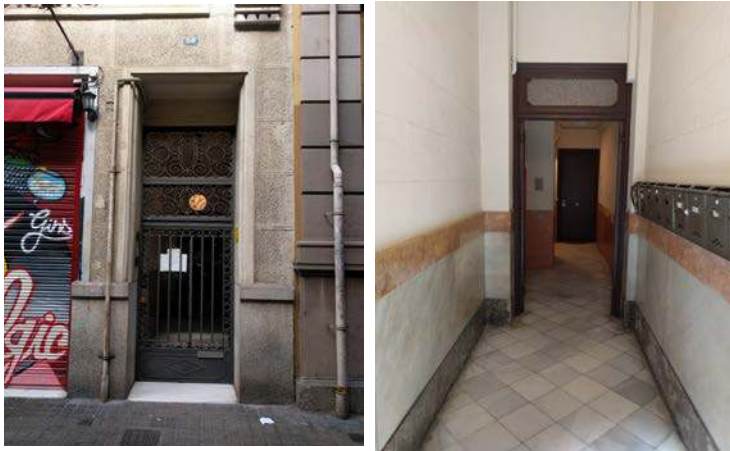
ADREÇA: C/ Viladomat 38

DIAGNÒSTIC: Inaccessible (adaptable)

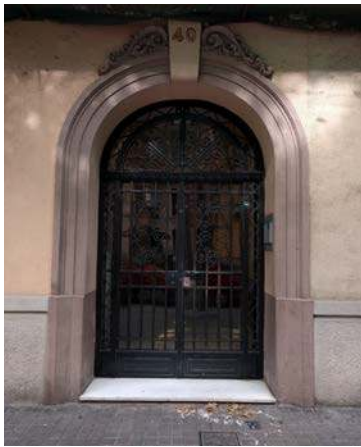
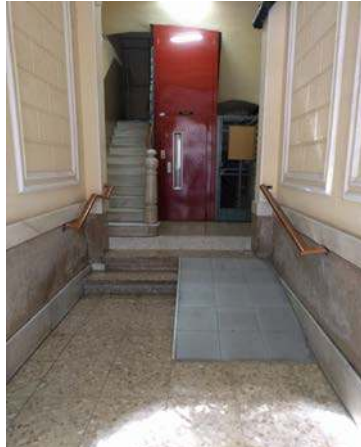
ADREÇA: C/ Viladomat 40

DIAGNÒSTIC: **Practicable (millorable)**

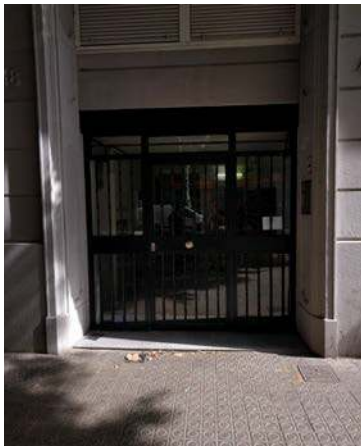
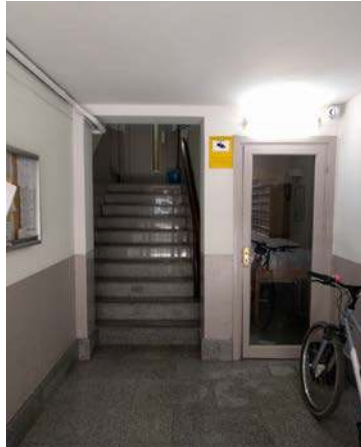
ADREÇA: C/ Manso 48-46

DIAGNÒSTIC: Inaccessible (adaptable)

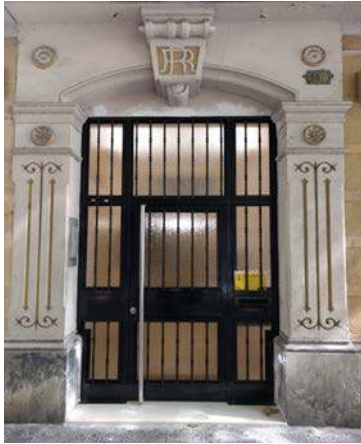
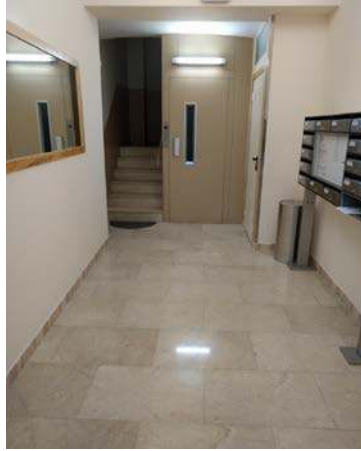
ADREÇA: C/ Manso 50

DIAGNÒSTIC: Accessible

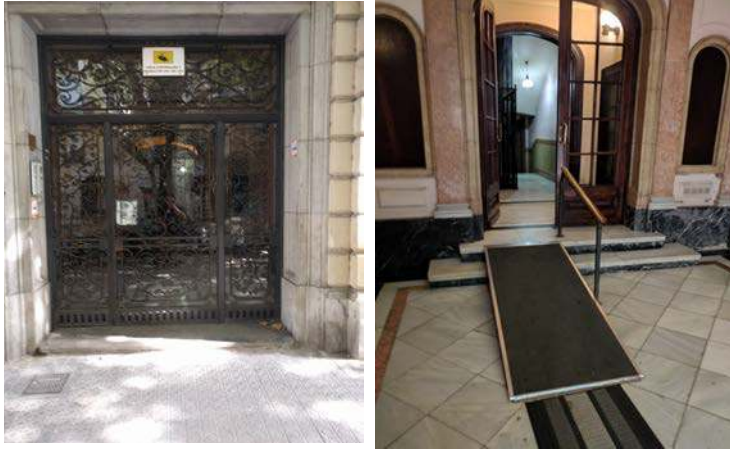
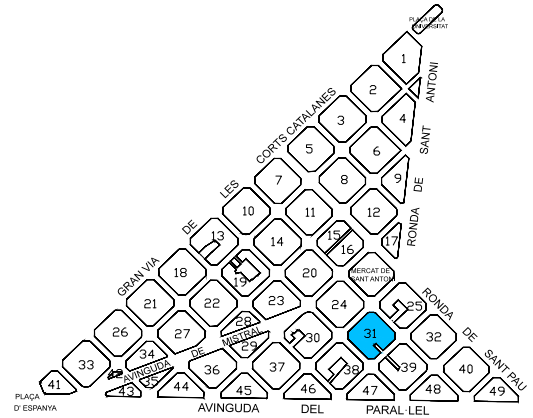
ADREÇA: C/ Manso 52

DIAGNÒSTIC: **Practicable (millorable)**

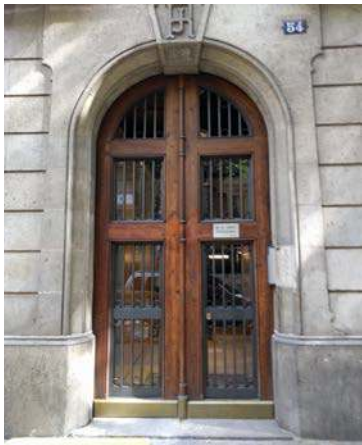
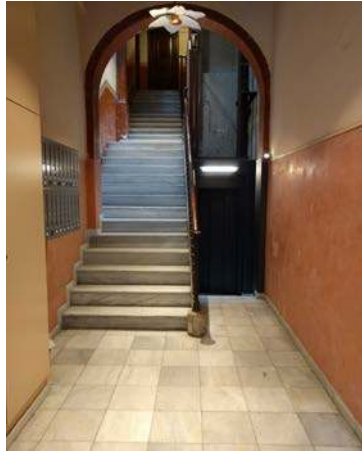
ADREÇA: C/ Manso 54

DIAGNÒSTIC: Inaccessible (adaptable)

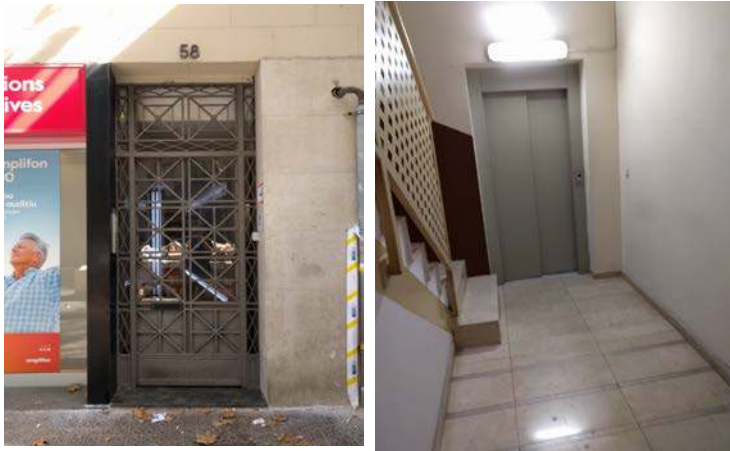
ADREÇA: C/ Manso 58

DIAGNÒSTIC: **Practicable (millorable)**

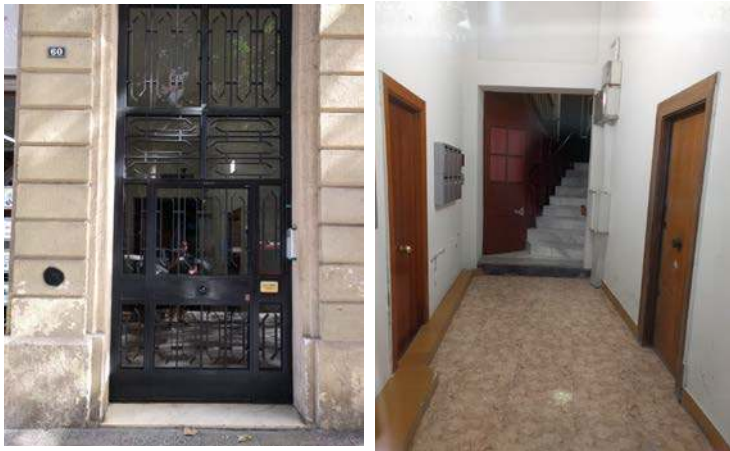
ADREÇA: C/ Manso 60

DIAGNÒSTIC: Inaccessible (adaptable)

No s'ha pogut accedir a la finca en els diversos intents de visita. L'anàlisi es realitza segons es pot observar des de l'exterior.

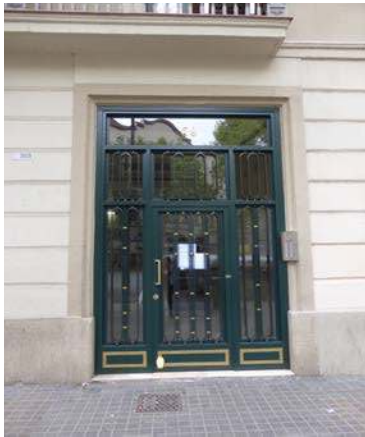
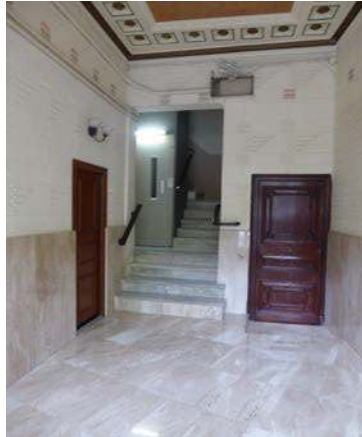
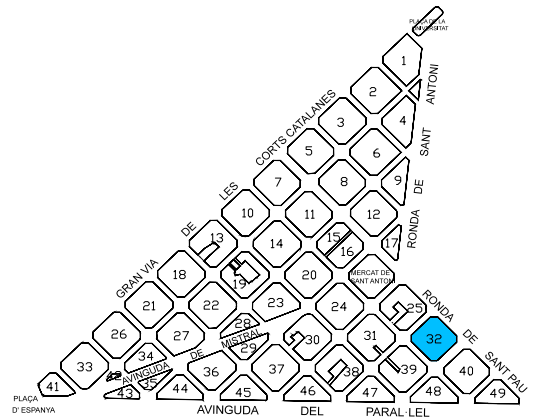
ADREÇA: Ronda Sant Pau, 59

DIAGNÒSTIC: Inaccessible (adaptable)

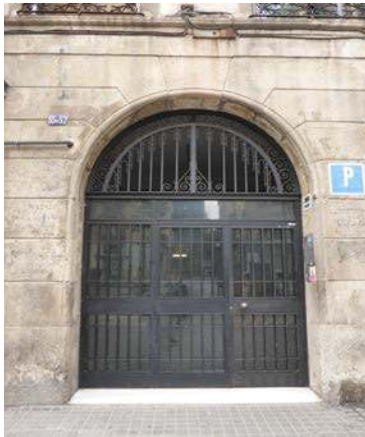
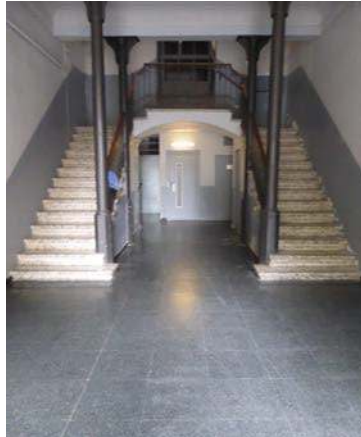
ADREÇA: Ronda Sant Pau, 55-57

DIAGNÒSTIC: **Practicable (millorable)**

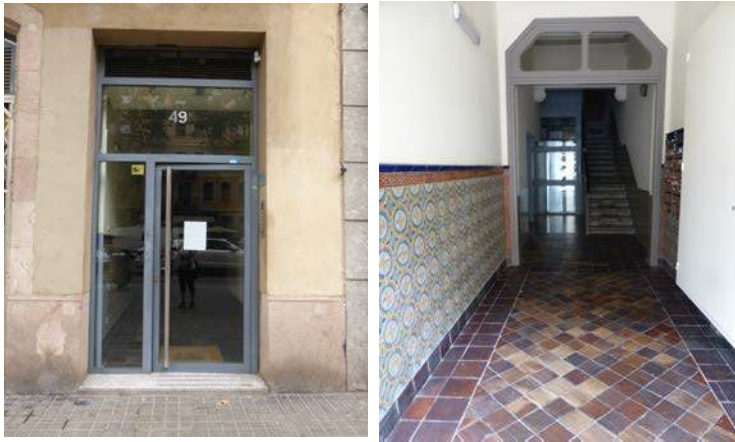
ADREÇA: Ronda Sant Pau, 49

DIAGNÒSTIC: **Practicable (millorable)**

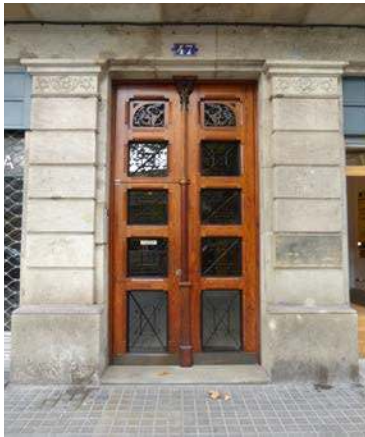
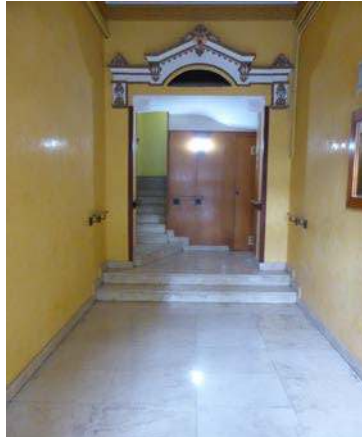
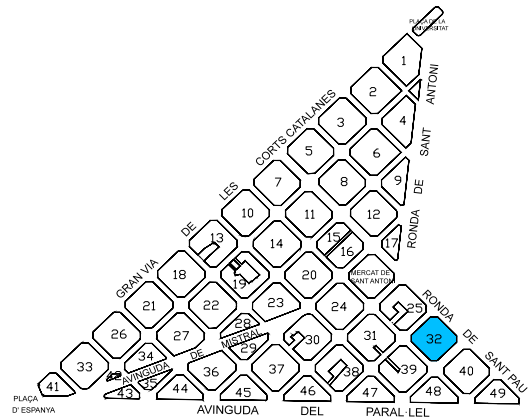
ADREÇA: Ronda Sant Pau, 47

DIAGNÒSTIC: Inaccessible (adaptable)

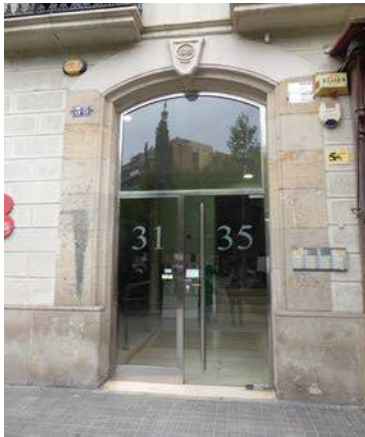
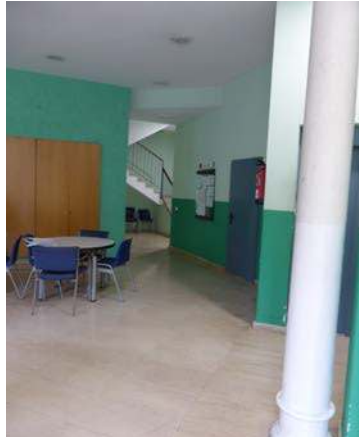
ADREÇA: C/ Marquès Campo Sagrado, 31-35

És un centre d'habitatges per a la gent gran de l'Ajuntament, però no una residència. Per això s'ha considerat com una finca més, ja que aquí la gent hi viu com en qualsevol altre habitatge. En un accés independent hi ha un centre de dia.

Comentaris: Rampa practicable del 12% de pendent (100x12cm), amb barana en un sol costat

Comentaris: Hi ha dos ascensors idèntics. 1,10x1,40m, pas de porta 80cm.

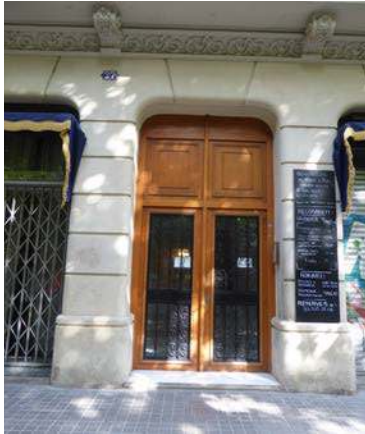
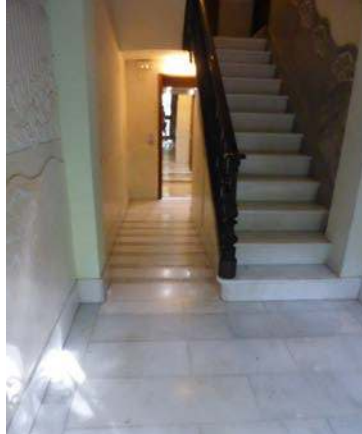
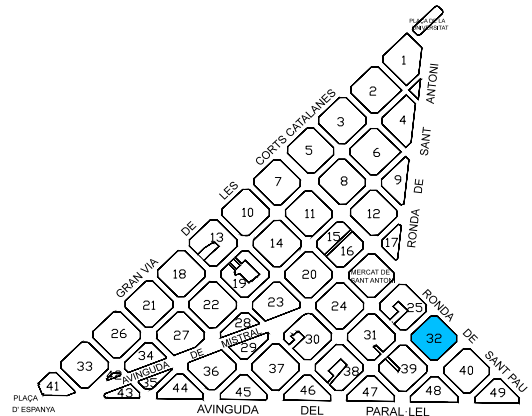
ADREÇA: C/ Marquès Campo Sagrado, 27

Comentaris: Graó de 7cm, en sentit ascendent des de vorera, que torna a baixar 7cm en sentit cap a l'interior. De fàcil solució

Comentaris: Rampa en sentit descendent fins a l'ascensor del 6% de pendent (387x23cm). Manca passamà de suport. Pas estret de 81 cm

Comentaris: 1,00x1,10m, pas de porta 75cm.

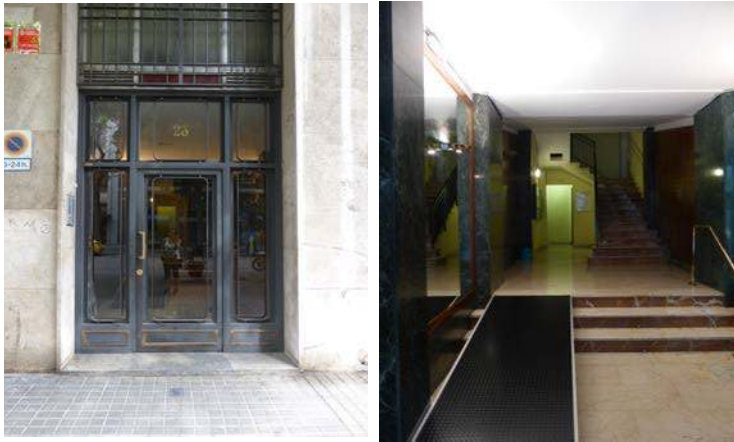
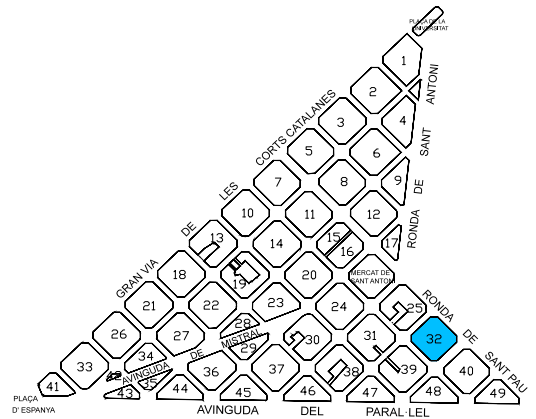
ADREÇA: C/ Marquès Campo Sagrado, 21-23

Comentaris: Graó de 6cm, en sentit ascendent des de vorera

Comentaris: Rampa practicable del 16% de pendent en sentit ascendent fins al nivell de l'ascensor per salvar 3 graons (307x50cm). No presenta baranes de protecció

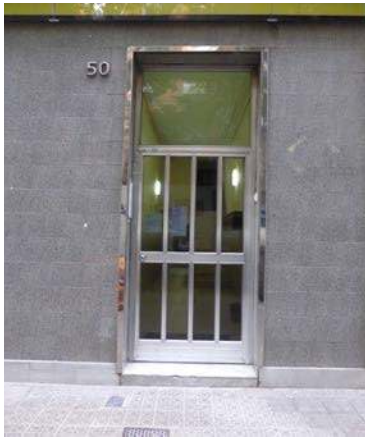
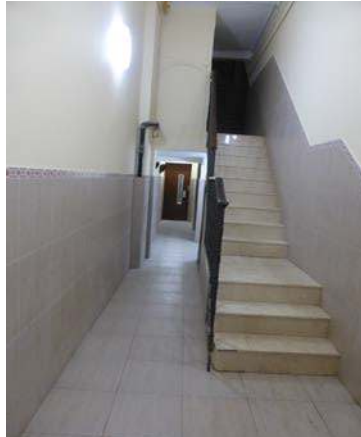
ADREÇA: C/ Parlament, 50

DIAGNÒSTIC: **Practicable (millorable)**

Amb obstacles; practicable

Comentaris: Graó de 11cm, en sentit ascendent des de vorera, i de 7cm en sentit descendent cap a l'interior. Fàcilment rebaixable

Comentaris: Lleugera inclinació del vestíbul sentit descendent fins a l'ascensor

Ascensor - dimensions reduïdes

Comentaris: 0,80x0,90m, pas de porta 65cm.

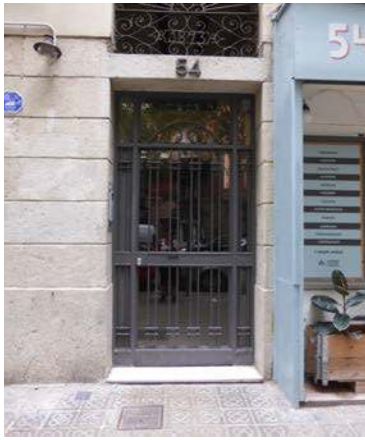
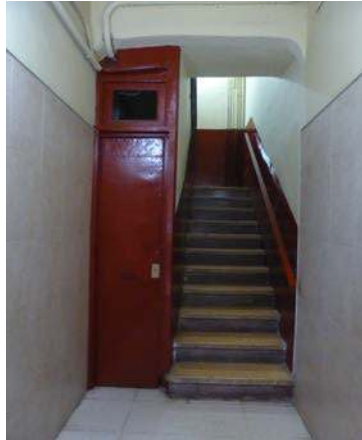
ADREÇA: C/ Parlament, 54

DIAGNÒSTIC: **Inaccessible**

Amb obstacles; practicable

Comentaris: Graó de 4cm, en sentit ascendent des de vorera i de 4cm novament en sentit descendent cap a l'interior. De fàcil solució

Sense ascensor (escales sense forat d'escala)

Comentaris: Forat d'escala inferior a 60cm

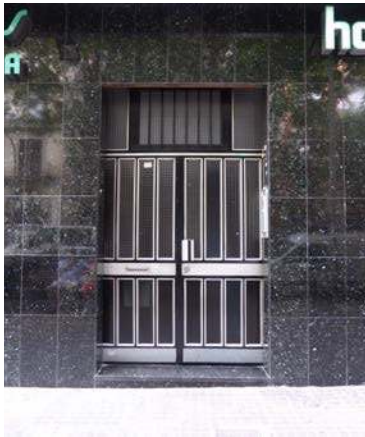
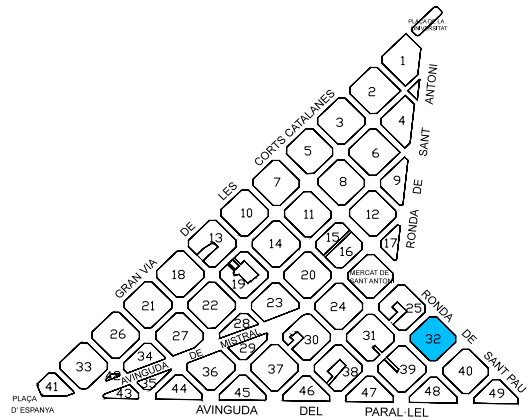
ADREÇA: C/ Parlament, 56

DIAGNÒSTIC: **Inaccessible**

La porta no s'obre des de dalt (està espatllada) i no han volgut baixar a obrir. El que s'informa és el que ens ha explicat el veí des de l'interon, ja que des de fora no es veu res.

Comentaris: Graó variable de 9-12cm, en sentit ascendent des de vorera

Comentaris: Pas de porta de 70 cm, possibilitat d'obrir les dues fulles

Sense ascensor (escales sense forat d'escala)

Comentaris: Forat d'escala inferior a 60cm

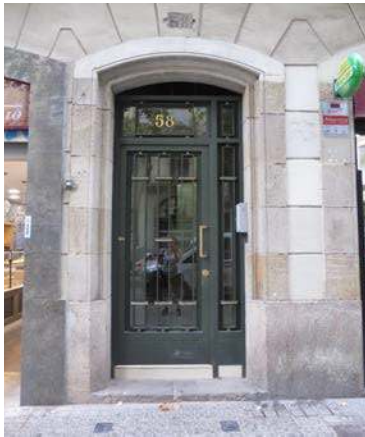
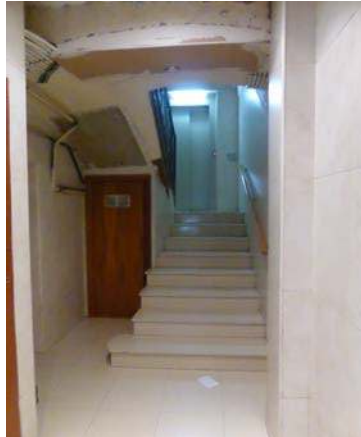
ADREÇA: C/ Parlament, 58

DIAGNÒSTIC: Inaccessible (adaptable)

Amb obstacles; inaccessible

Comentaris: Graó de 8cm, en sentit ascendent des de vorera i de 13cm en sentit ascendent novament cap a l'interior.

Amb escales (més de tres graons seguits)

Comentaris: 8 graons fins a l'ascensor

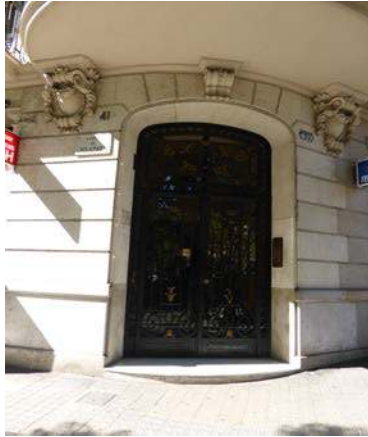
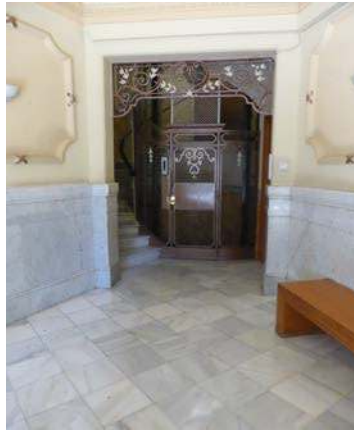
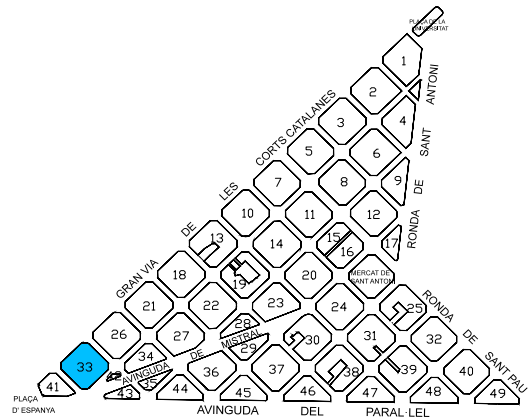
ADREÇA: C/ Vilamarí, 41

DIAGNÒSTIC: **Practicable (millorable)**

Segons informen, a la finca hi viu gent gran usuaris de cadira de rodes.

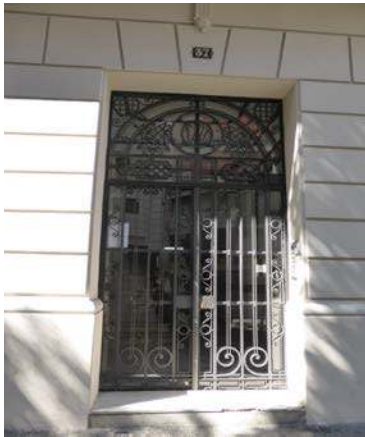
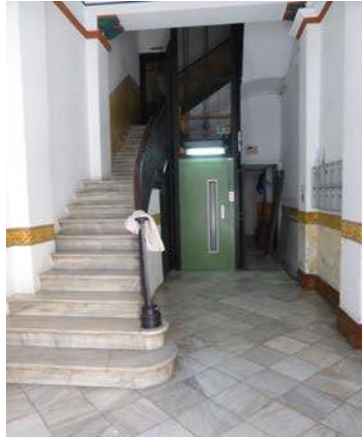
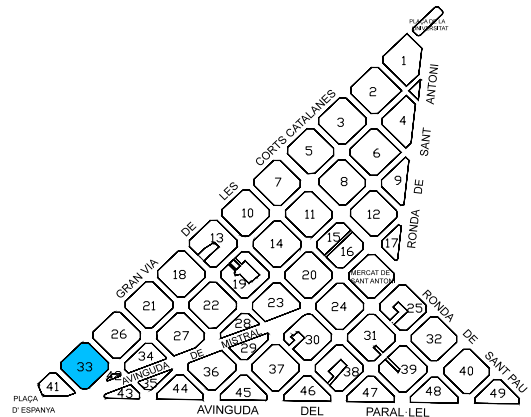
ADREÇA: C/ Vilamarí, 37

DIAGNÒSTIC: Inaccessible (adaptable)

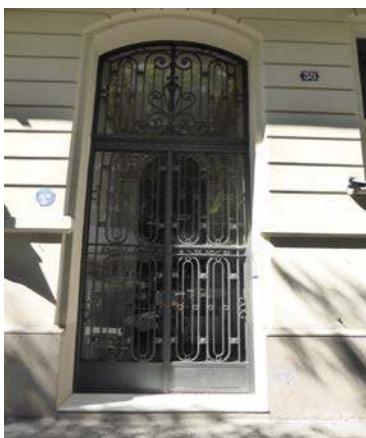
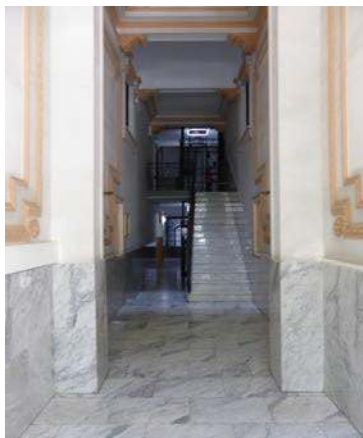
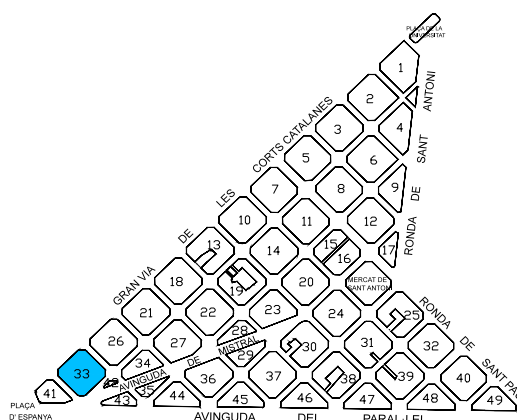
ADREÇA: C/ Vilamarí, 35

DIAGNÒSTIC: Inaccessible (adaptable)

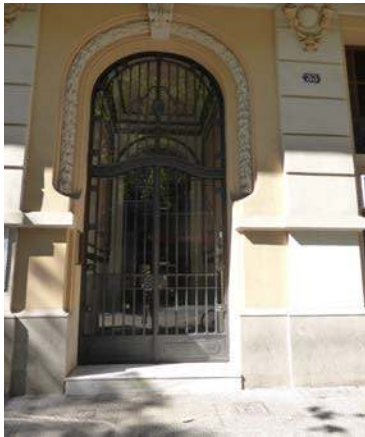
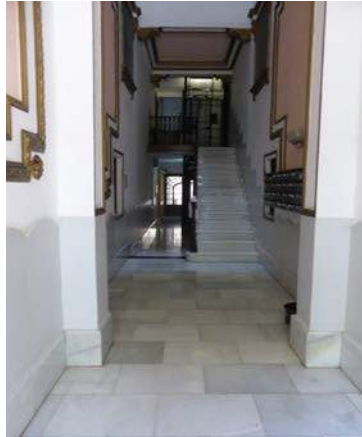
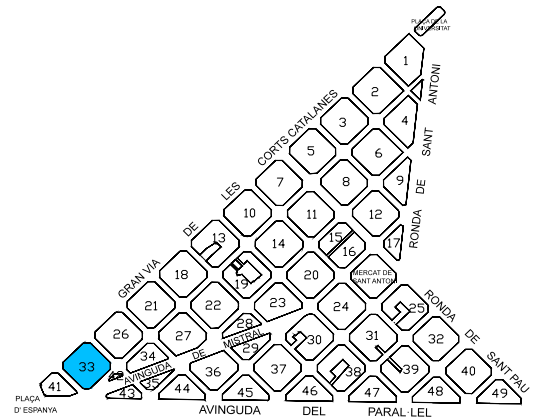
ADREÇA: C/ Vilamarí, 33

DIAGNÒSTIC: Inaccessible (adaptable)

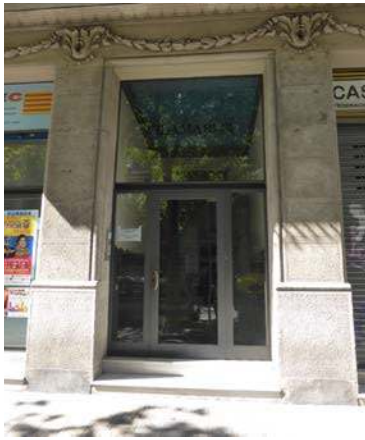
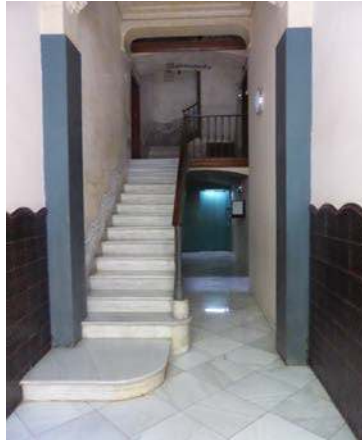
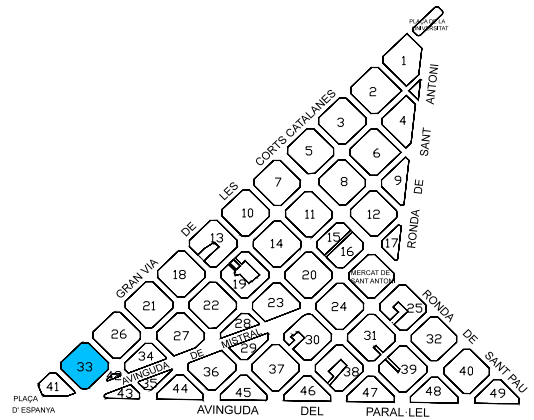
ADREÇA: C/ Vilamarí, 31

DIAGNÒSTIC: **Inaccessible**

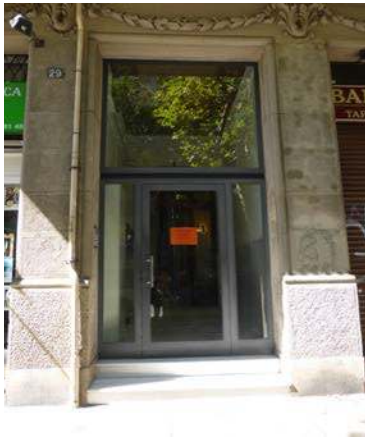
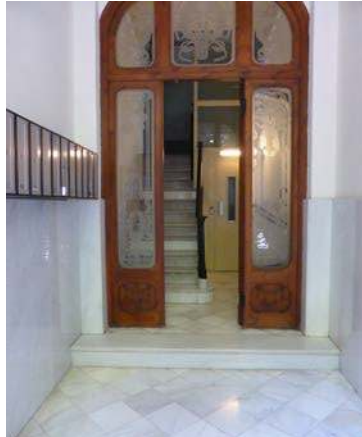
ADREÇA: C/ Vilamarí, 29

DIAGNÒSTIC: Inaccessible (adaptable)

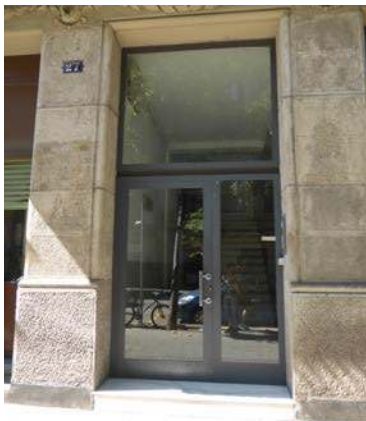
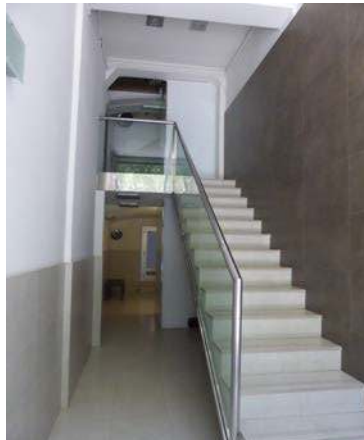
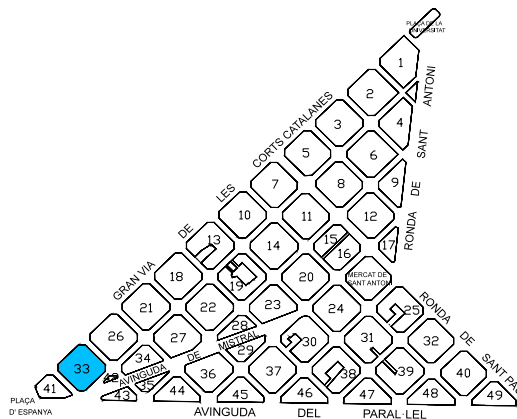
ADREÇA: C/ Vilamarí, 27

DIAGNÒSTIC: Inaccessible (adaptable)

Segons informen, a la finca hi viu molta gent gran.

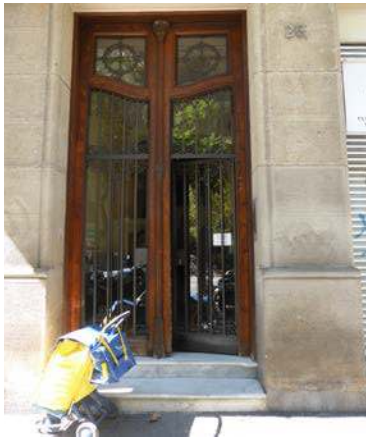
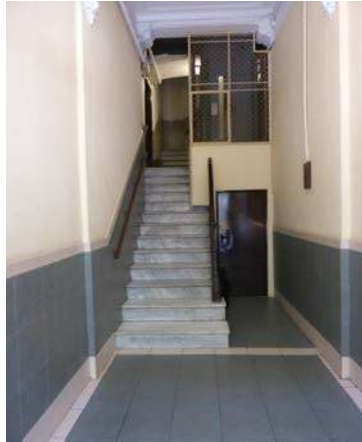
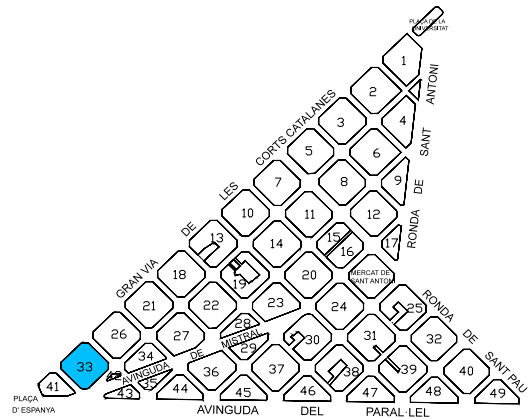
ADREÇA: C/ Vilamarí, 25

DIAGNÒSTIC: Inaccessible (adaptable)

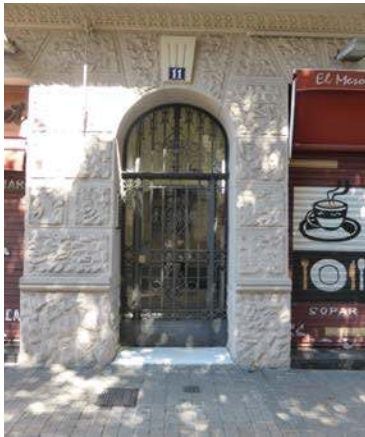
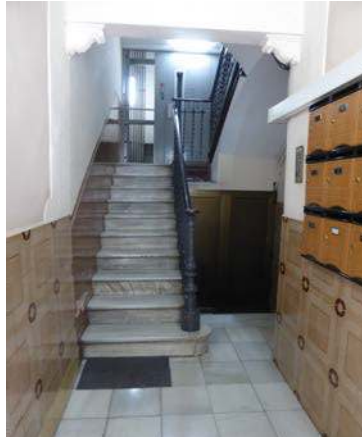
ADREÇA: C/ Sepúlveda, 11

DIAGNÒSTIC: Inaccessible (adaptable)

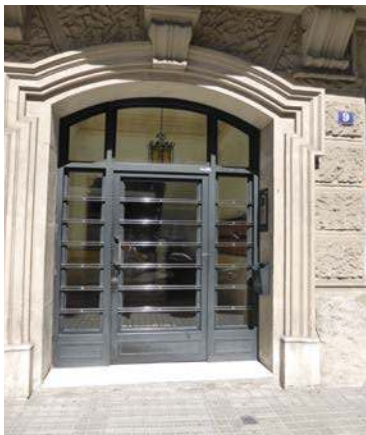
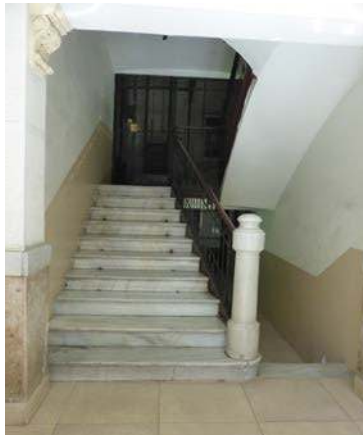
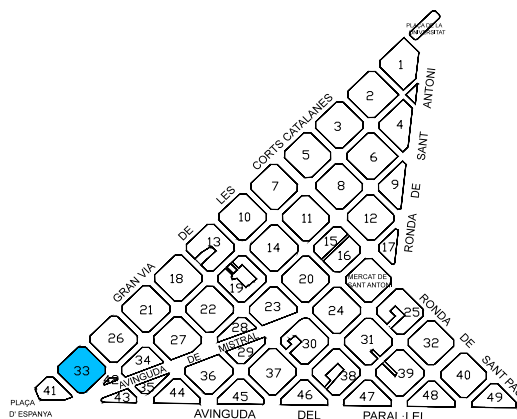
ADREÇA: C/ Sepúlveda, 9

DIAGNÒSTIC: Inaccessible (adaptable)

Amb obstacles; practicable

Comentaris: Graó variable de 9-11cm, en sentit ascendent des de vorera

Amb escales (més de tres graons seguits)

Comentaris: 11 graons en sentit ascendent fins a l'ascensor. Possibilitat de baixar l'ascensor a nivell dels baixos i fer rampa ascendent des d'allà fins al vestíbul.

Ascensor - dimensions reduïdes

Comentaris: 1,10x0,75m, pas de porta 56cm. Les portes obren cap dins les dimensions són de l'espai lliure de pas amb les portes obertes.

Sí, accés des de l'interior de la finca però amb obstacles impracticables

Comentaris: 3 graons en sentit descendent que es podrien resoldre amb una possible rampa

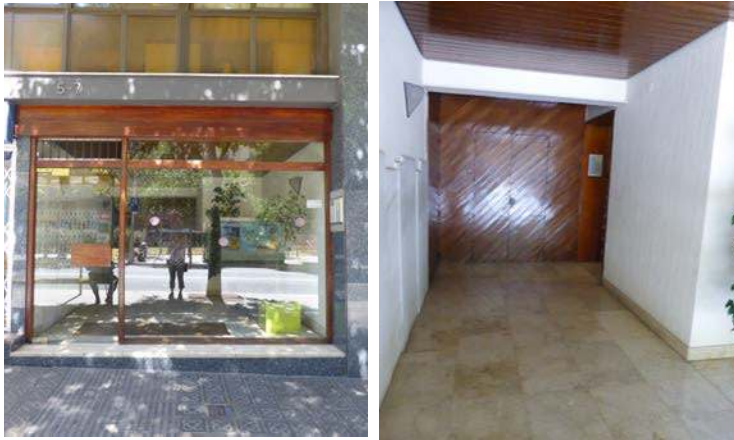
ADREÇA: C/ Sepúlveda, 5-7

DIAGNÒSTIC: Inaccessible (adaptable)

Amb obstacles; inaccessible

Comentaris: Graó variable de 13-17cm, en sentit ascendent des de vorera. Caldria mirar de rebaixar vestíbul per solucionar-lo

Ascensor - dimensions reduïdes

Comentaris: 1,00x0,90m, pas de porta 75cm.

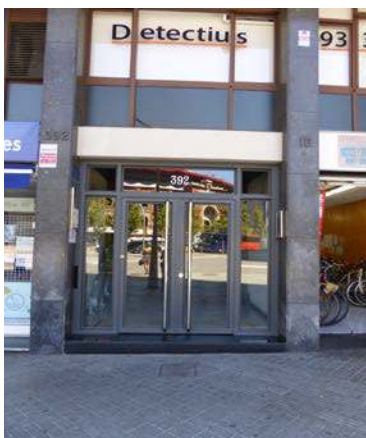
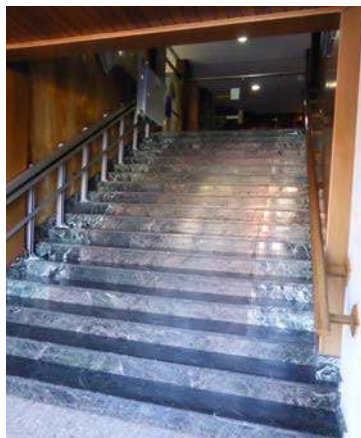
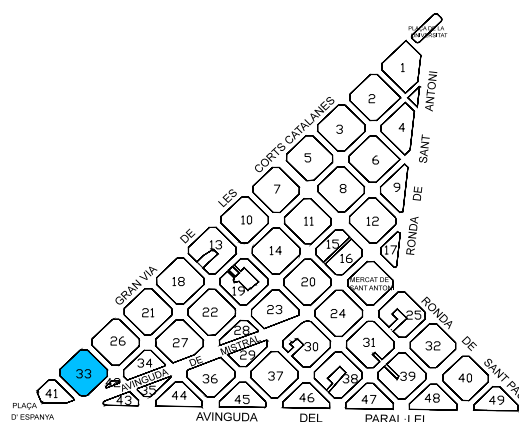
ADREÇA: Gran Via de les Corts Catalanes, 392

DIAGNÒSTIC: Inaccessible (adaptable)

2 ascensors diferents a l'interior.

Amb obstacles; inaccessible

Comentaris: Graó variable de 14-18cm, en sentit ascendent des de vorera. Mirar de baixar cota vestíbul per igualar la del carrer

Recorregut alternatiu practicable

Comentaris: Plataforma remunta-escala pel primer tram fins al vestíbul superior, des d'allà és tot a peu planer i s'accedeix als ascensors.

Ascensor - dimensions reduïdes

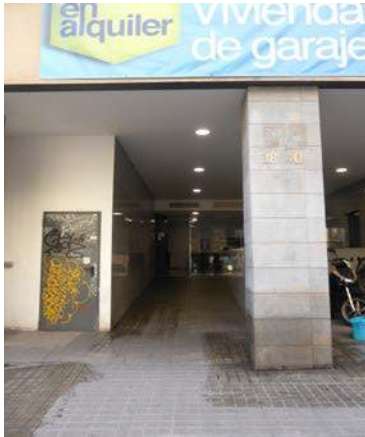
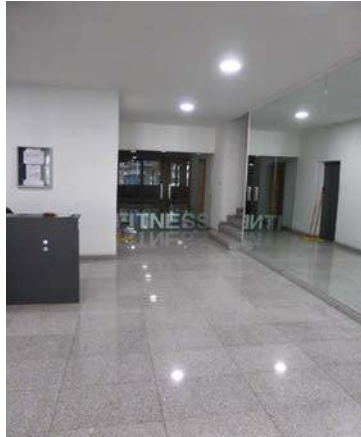
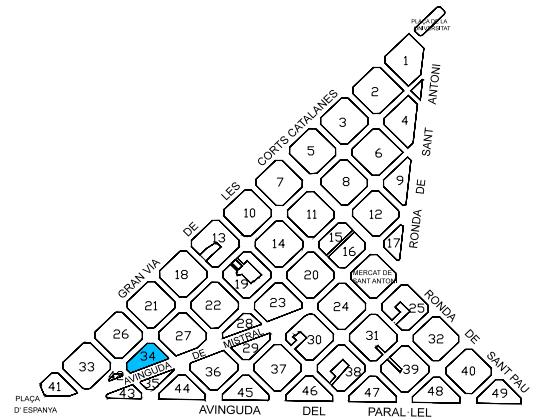
ADREÇA: C/ Sepúlveda, 38-40

DIAGNÒSTIC: **Practicable (millorable)**

Hi ha 3 ascensor, dos d'iguals que són més petits i un de gran. Tots van a totes les plantes i accedeixen als mateixos habitatges. Habitatges tipus lofts i el porter comenta que no hi viu gent gran.

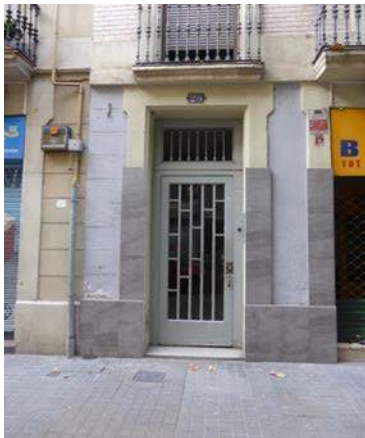
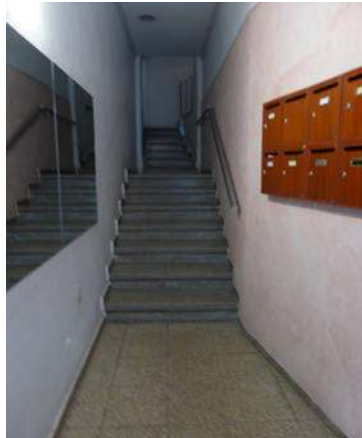
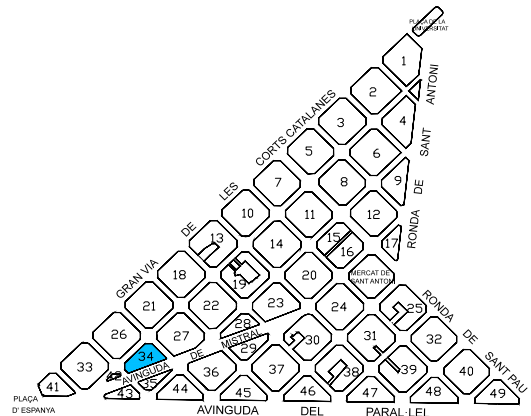
ADREÇA: C/ Entença, 25

DIAGNÒSTIC: **Inaccessible**

Segons ens informen, a la finca hi viu molta gent gran amb problemes de mobilitat i cadires de rodes que quasi no poden sortir de casa si no és amb l'ajuda dels serveis sanitaris.

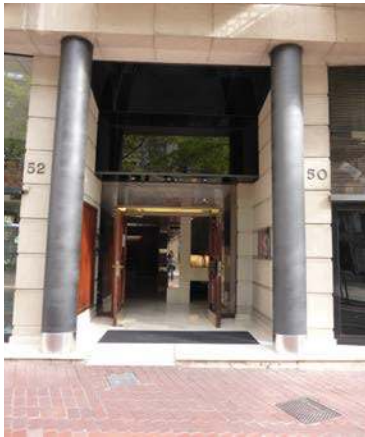
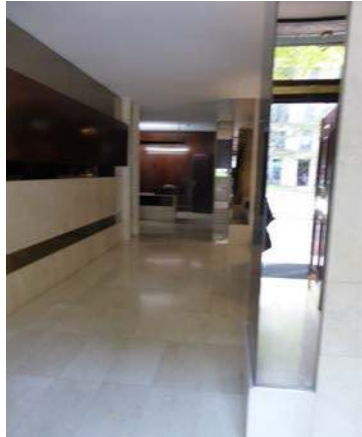
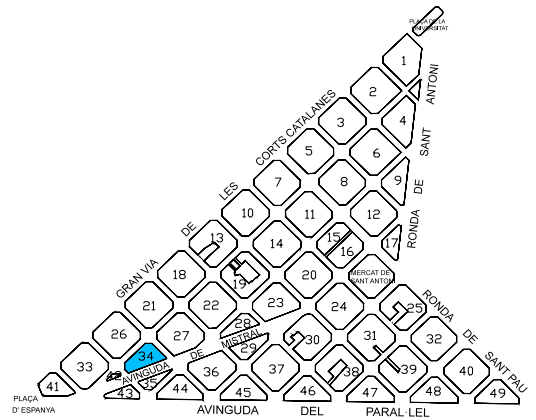
ADREÇA: Av. Mistral, 50

DIAGNÒSTIC: **Practicable (millorable)**

Hi ha 2 escales a l'interior idèntiques amb 2 ascensors iguals.
