ANÀLISI DE L'ACCESSIBILITAT DE LES FINQUES DEL BARRI DE SANT ANTONI

Plànol detall - ILLA 31

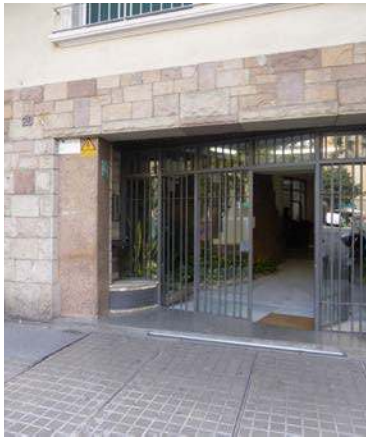
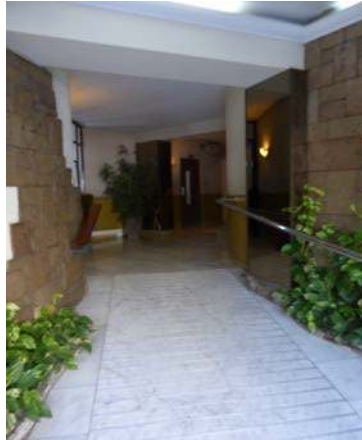
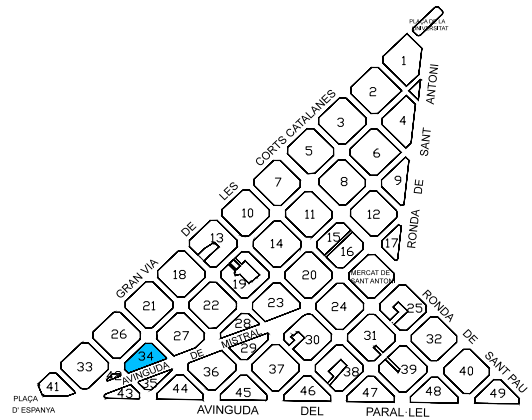
ADREÇA: C/ Sepúlveda, 28

DIAGNÒSTIC: **Practicable (millorable)**

Comentaris: Graó de 8cm, en sentit ascendent des de vorera i a l'interior baixa 4 cm, de fàcil solució. Notar que han col·locat un tubular per la part exterior per suavitzar la pujada

Comentaris: Porta de dues fulles de 70cm. Una d'elles es troba fixa, per tal que sigui accessible requereix l'obertura d'ambdues fulles.

Comentaris: Rampa de quasi el 10% de pendent (375x37cm), ocupant tota l'amplada del vestíbul i amb passamà de suport en un sol costat

Comentaris: 1,00x1,00m, pas de porta 70cm.

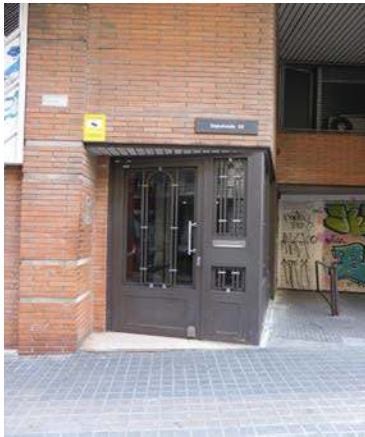
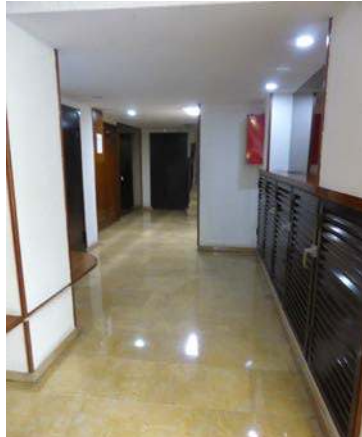
ADREÇA: C/ Sepúlveda, 32

DIAGNÒSTIC: **Practicable (millorable)**

Comentaris: Graó variable de 0-7cm, en sentit ascendent des de vorera. Problemàtica de deixar un replà triangular davant de la porta

Comentaris: 1,00x0,90m, pas de porta 70cm.

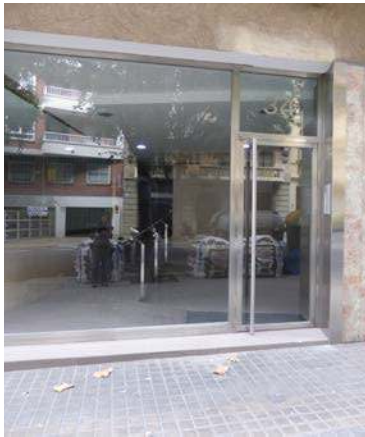
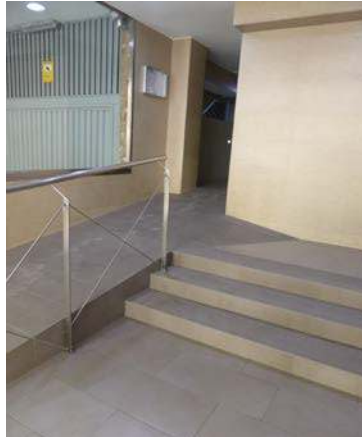
ADREÇA: C/ Sepúlveda, 34

DIAGNÒSTIC: **Practicable (millorable)**

Comentaris: Graó de 7cm amb lleugera inclinació, en sentit ascendent des de vorera

Comentaris: Rampa alternativa als 3 graons en sentit ascendent fins a l'ascensor, resolta en 2 trams: el primer del 15,5% de pendent (64x10cm) sense passamà, i el segon del 7% de pendent (464x32cm) amb passamà només a la banda exterior

Comentaris: 1,00x0,85m, pas de porta 65cm.

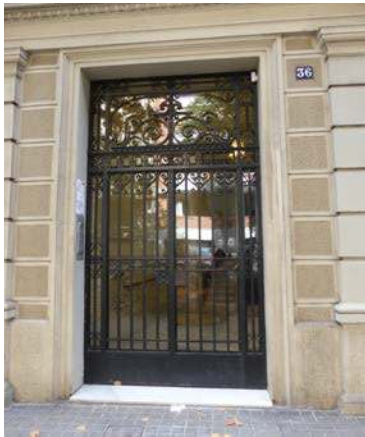
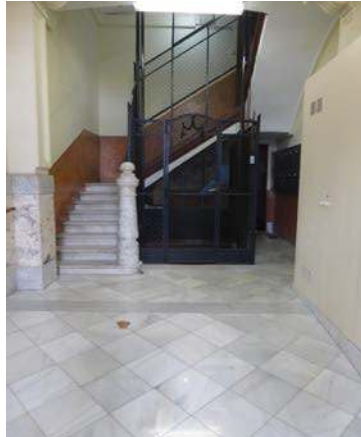
ADREÇA: C/ Sepúlveda, 36

DIAGNÒSTIC: **Practicable (millorable)**

Comentaris: Graó variable de 3-6cm, en sentit ascendent des de vorera i a l'interior baixa 3cm, de fàcil solució

Comentaris: Rampa del 19,5% de pendent (180x35cm), en tota l'amplada del vestíbul i sense passamans de suport

Comentaris: 1,40x0,95m, pas de porta 58cm. 2 portes enfrontades que obren cap dins les dimensions són de l'espai lliure de pas amb les portes obertes.

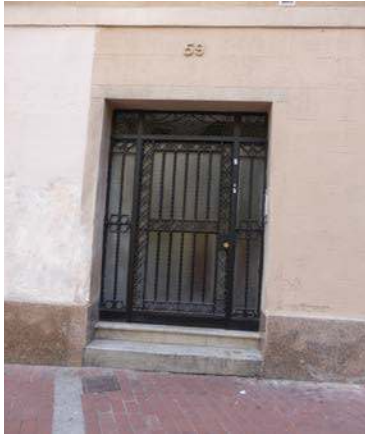
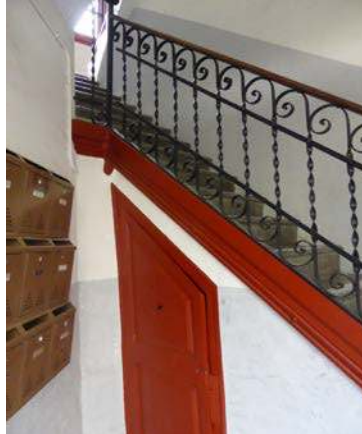
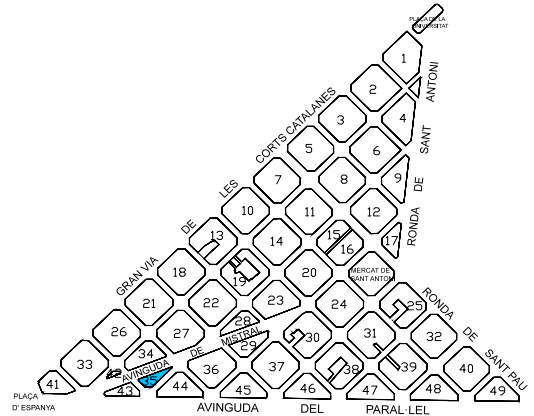
ADREÇA: Av. Mistral, 59

DIAGNÒSTIC: **Inaccessible**

Ens informen que viu gent gran.

Comentaris: 2 graons de 20 i 16cm, en sentit ascendent des de vorera.

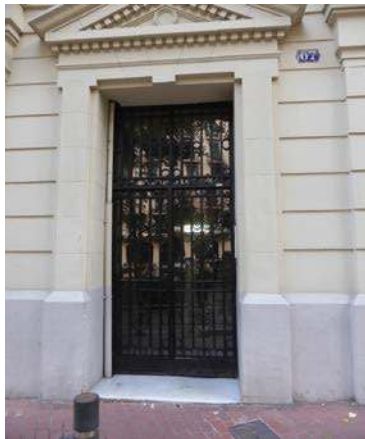
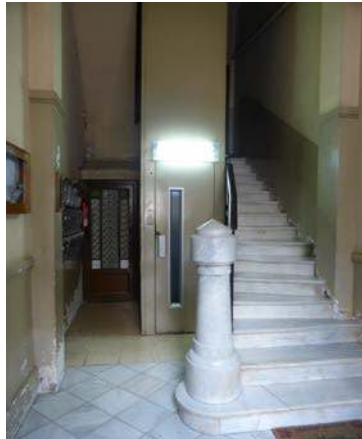
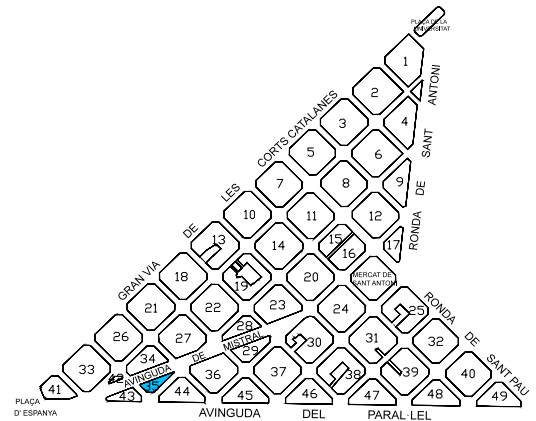
ADREÇA: Av. Mistral, 67

DIAGNÒSTIC: **Practicable (millorable)**

Ens informen que hi ha gent gran amb cadira de rodes que té molta dificultat per entrar a l'ascensor perquè no hi cap la cadira.

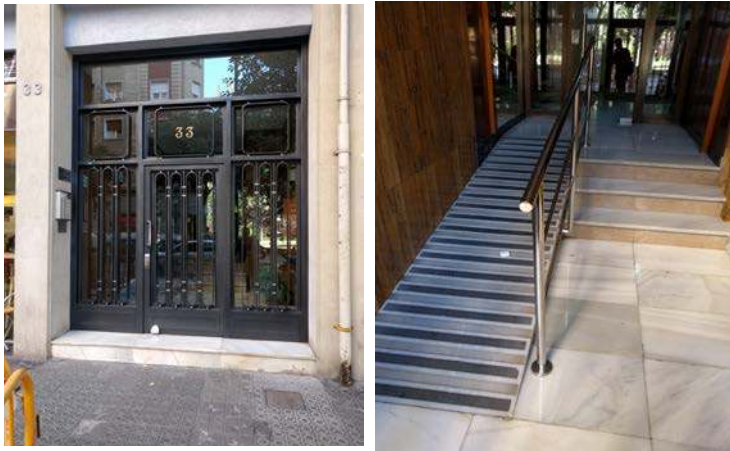
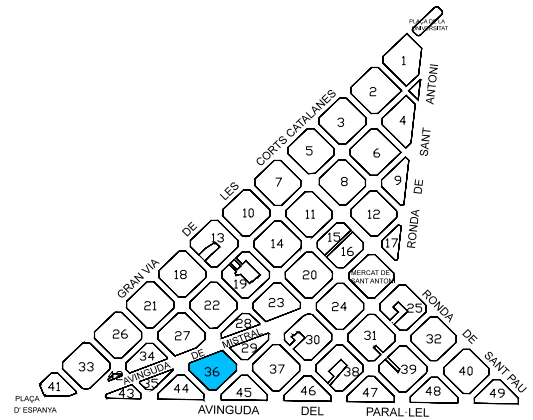
ID ILLA / FINCA: 36 / 1

DIAGNÒSTIC: Inaccessible (adaptable)

Amb obstacles; inaccessible

Comentaris: Graó de 20cm davant de l'accés a la finca.

Amb obstacles; practicable

Comentaris: Per arribar a l'ascensor hi ha una rampa amb pendent 10% però no hi ha sòcol de seguretat i la barana està només a un costat.

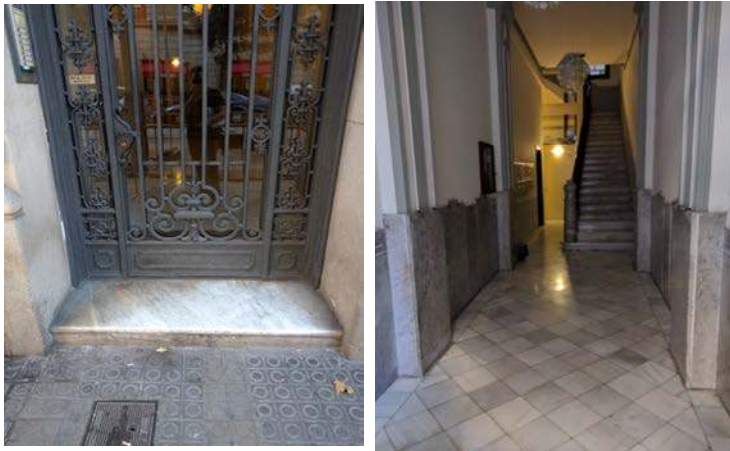
ID ILLA / FINCA: 36 / 2

DIAGNÒSTIC: Inaccessible (adaptable)

Amb obstacles; inaccessible

Comentaris: Graó de 13cm davant de l'accés a la finca.

Comentaris: Dim.porta: 80cm dim.caixa: 90x120

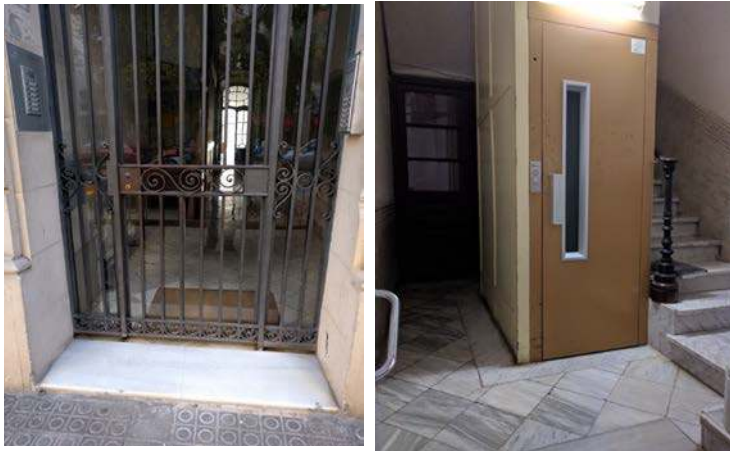
ID ILLA / FINCA: 36 / 3

DIAGNÒSTIC: Inaccessible (adaptable)

Amb obstacles; practicable

Comentaris: Graó de 4cm davant de l'accés a la finca.

Amb obstacles; inaccessible

Comentaris: Hi ha un tram de tres graons sense recorregut alternatiu per arribar a l'ascensor.

Comentaris: No s'ha pogut accedir a l'ascensor perquè funciona amb clau.

Sí - accés des de carrer amb obstacles impracticables

Comentaris: Per poder accedir hi ha un graó de 15cm.

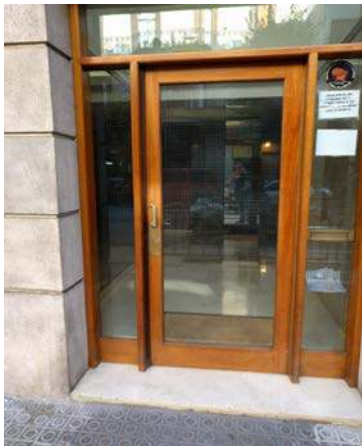
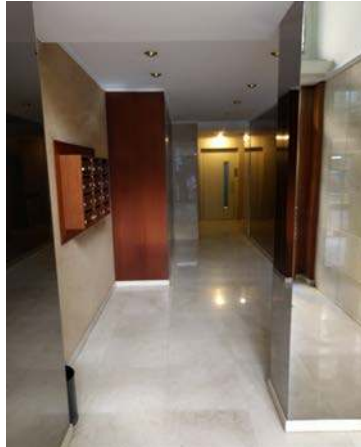
ID ILLA / FINCA: 36 / 4

DIAGNÒSTIC: **Practicable (millorable)**

Amb obstacles; practicable

Comentaris: Graó de 8cm davant de l'accés a la finca.

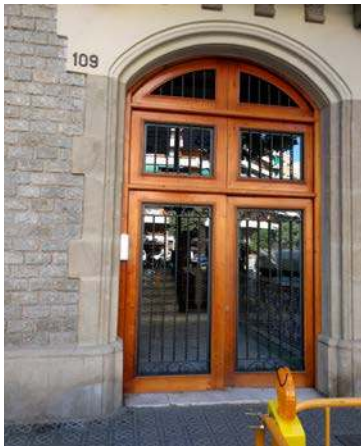
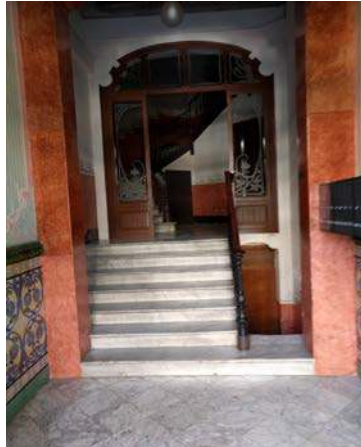
ID ILLA / FINCA: 36 / 5

DIAGNÒSTIC: Inaccessible (adaptable)

Comentaris: Graó de 3cm davant de l'accés a la finca.

Amb escales (més de tres graons seguits)

Comentaris: Hi ha un tram de set graons sense recorregut alternatiu per arribar al nucli de comunicació vertical.

Sense ascensor (escales amb forat d'escala hàbil)

Comentaris: Dim.forat: 220x180

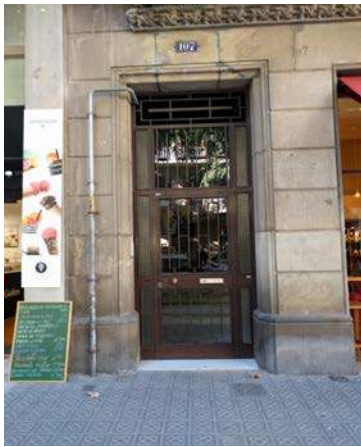
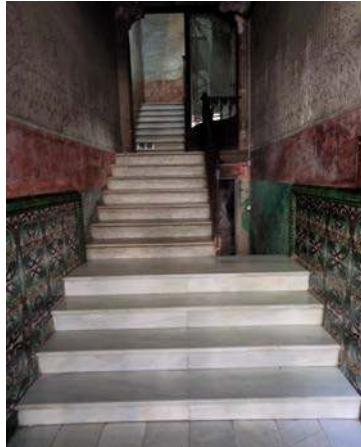
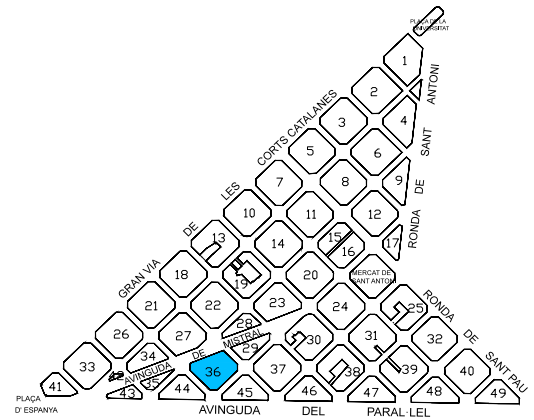
ID ILLA / FINCA: 36 / 6

DIAGNÒSTIC: **Inaccessible**

Amb obstacles; practicable

Comentaris: Graó de 3cm davant de l'accés a la finca.

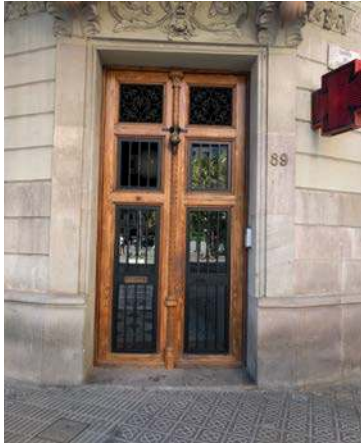
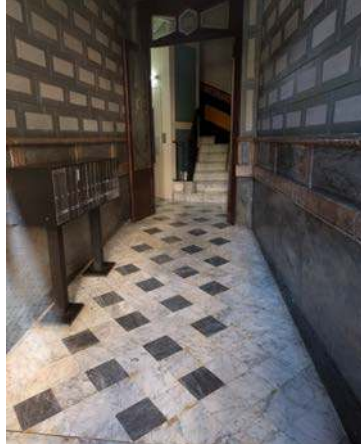
ADREÇA: C/ Tamarit 89

DIAGNÒSTIC: **Practicable (millorable)**

No s'ha pogut entrar a la finca en els diversos intents de visita. S'ha fet l'anàlisi a partir del que s'ha pogut observar des del vidre de la porta.

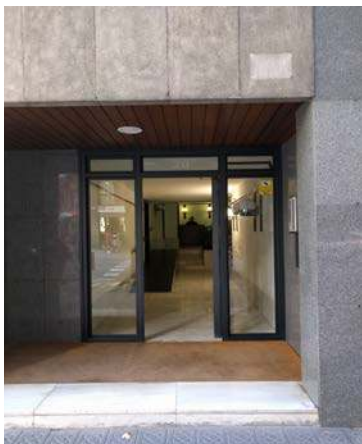
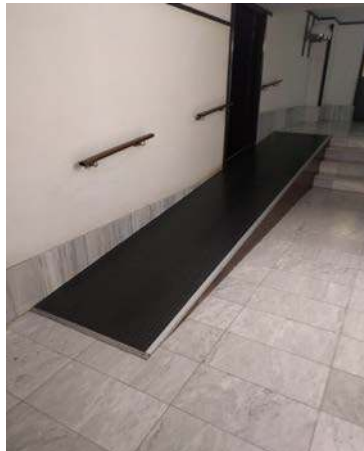
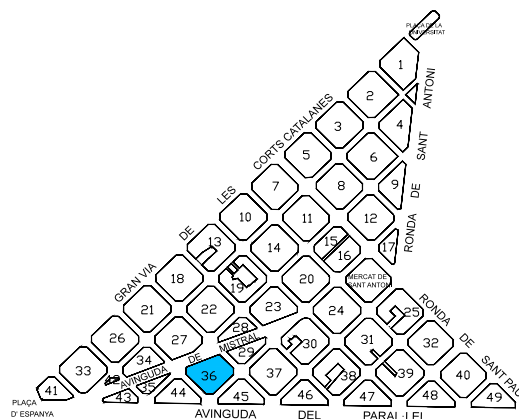
ADREÇA: C/ Entença 20

DIAGNÒSTIC: Inaccessible (adaptable)

Amb obstacles; inaccessible

Comentaris: Graó de 13cm davant de l'accés a la finca.

Recorregut alternatiu practicable

Comentaris: Recorregut alternatiu practicable amb una rampa de 8% de pendent, una sola barana no contínua i no té sòcol de seguretat.

Ascensor - dimensions reduïdes

*Comentaris: Dim.porta: 70cm
iguals.*

dim.caixa: 88x100

Els dos ascensors són

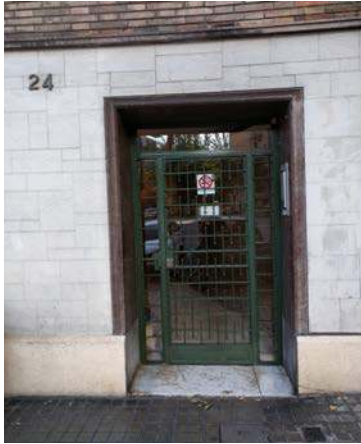
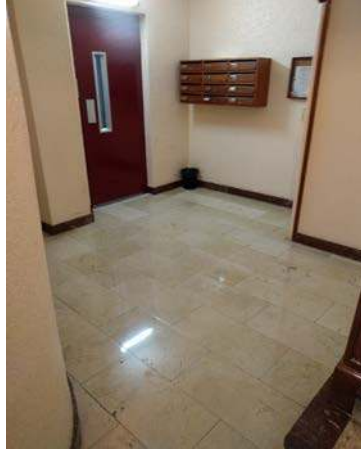
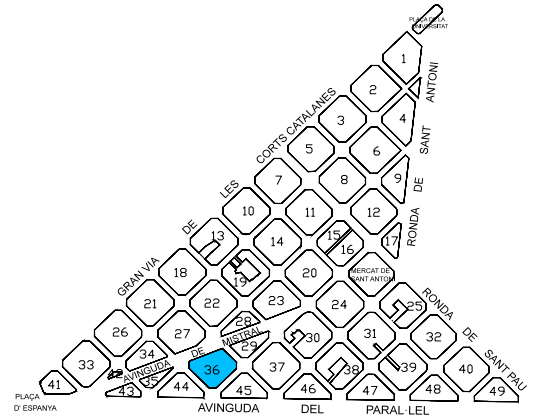
ID ILLA / FINCA: 36 / 23

DIAGNÒSTIC: Accessible

A peu pla (o ressalt màxim 2cm aixamfranat)

Ascensor - dimensions reduïdes

Comentaris: Dim.porta: 60cm dim.caixa: 40x140
resten profunditat a la cabina.

Les portes són abatibles i

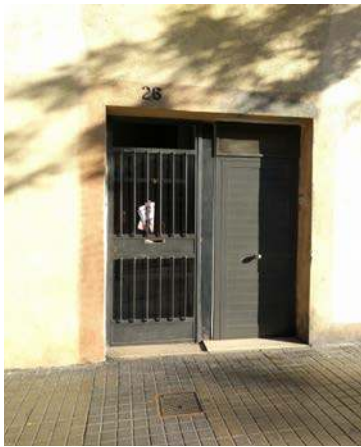
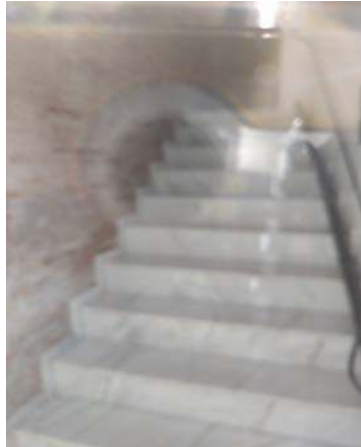
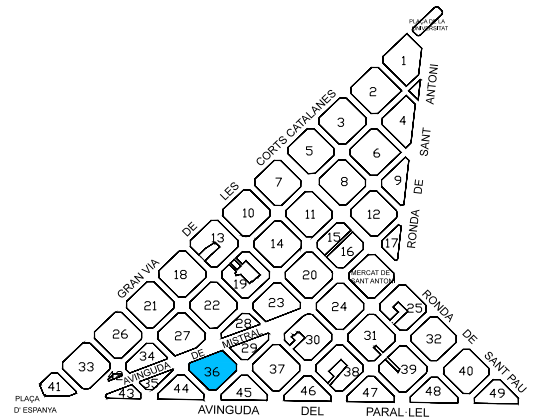
ID ILLA / FINCA: 36 / 24

DIAGNÒSTIC: Inaccessible (adaptable)

No s'ha pogut entrar a la finca en els diversos intents de visita. S'ha fet l'anàlisi segons s'ha pogut observar des del vidre de la porta d'accés. No s'ha pogut comprovar si hi ha ascensor.

Amb obstacles; practicable

Comentaris: Graó de 3cm davant de l'accés a la finca.

Amb escales (més de tres graons seguits)

Comentaris: Hi ha un tram d'escales en el recorregut per arribar al nucli de comunicació vertical.

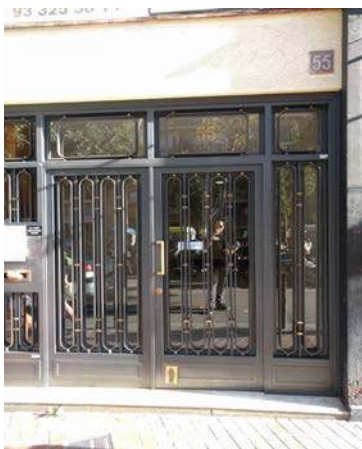
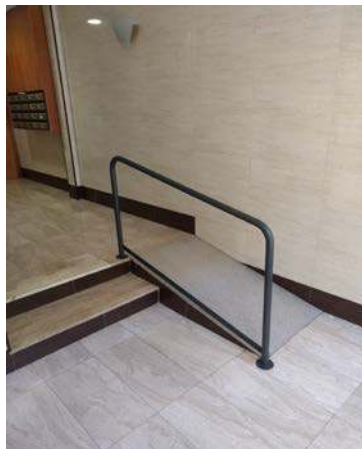
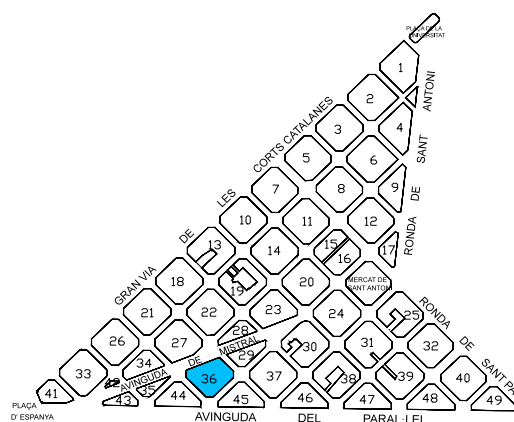
ID ILLA / FINCA: 36 / 25

DIAGNÒSTIC: **Practicable (millorable)**

Amb obstacles; practicable

Comentaris: Graó de 11cm davant de l'accés a la finca.

Recorregut alternatiu practicable

Comentaris: Recorregut alternatiu practicable amb una rampa de 10% de pendent, amb barana només per la banda exterior

Ascensor - dimensions reduïdes

Comentaris: Dim.porta: 70cm dim.caixa: 80x110

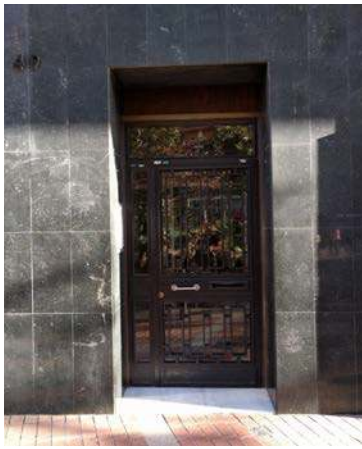
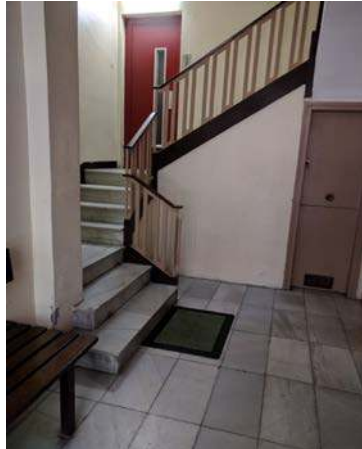
ADREÇA: AV/ Mistral 52

DIAGNÒSTIC: Inaccessible (adaptable)

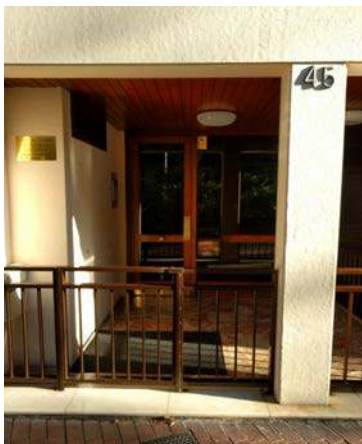
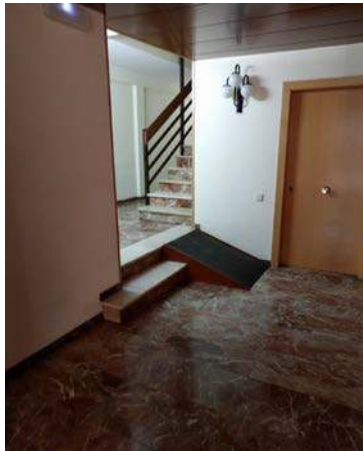
ADREÇA: AV/ Mistral 45

DIAGNÒSTIC: **Practicable (millorable)**

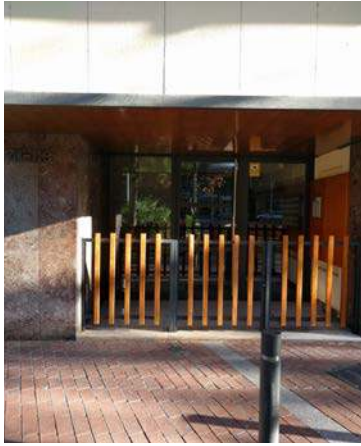
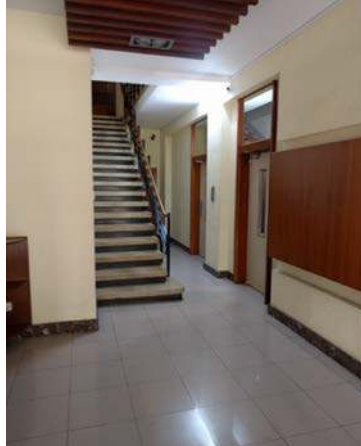
ADREÇA: AV/ Mistral 41-43

DIAGNÒSTIC: **Practicable (millorable)**

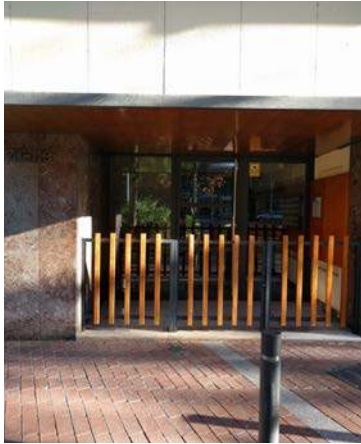
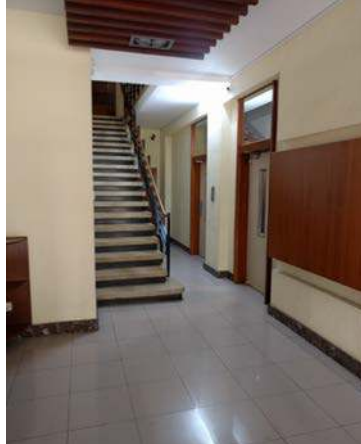
ADREÇA: AV/ Mistral 39

DIAGNÒSTIC: **Practicable (millorable)**

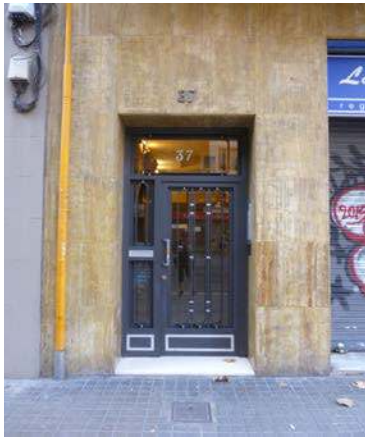
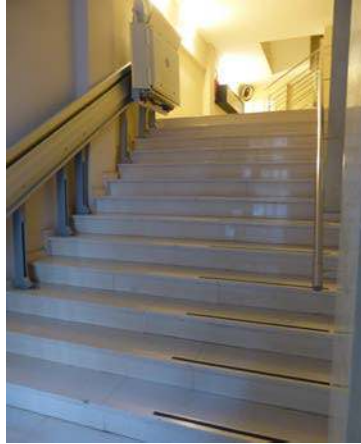
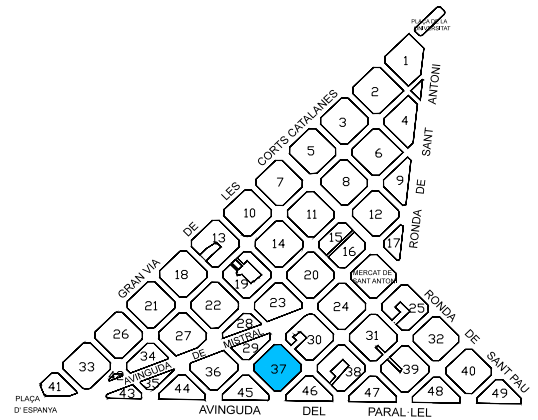
ID ILLA / FINCA: 37 / 1

DIAGNÒSTIC: **Practicable (millorable)**

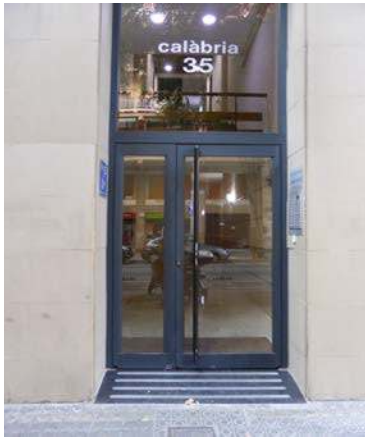
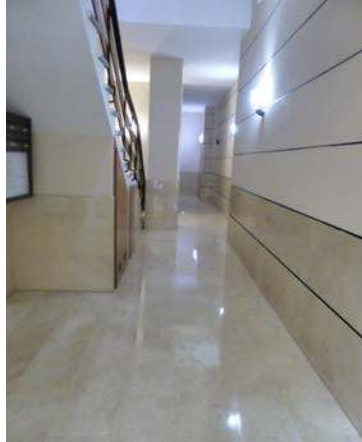
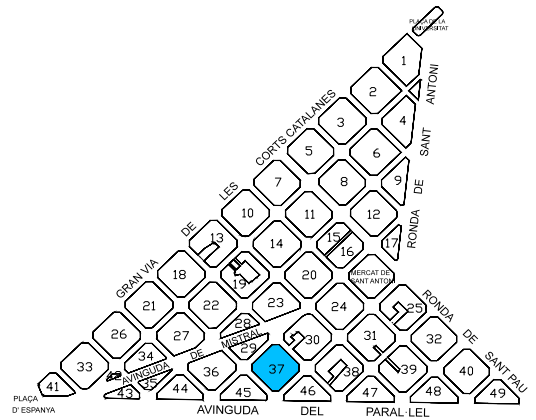
ADREÇA: C/ Calàbria, 35

DIAGNÒSTIC: **Practicable (millorable)**

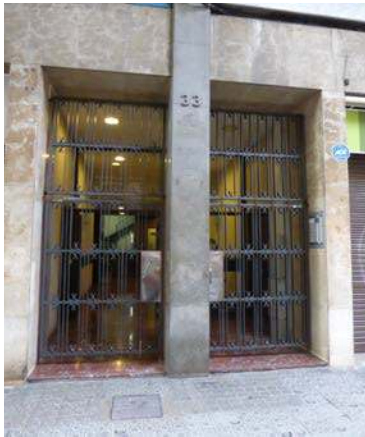
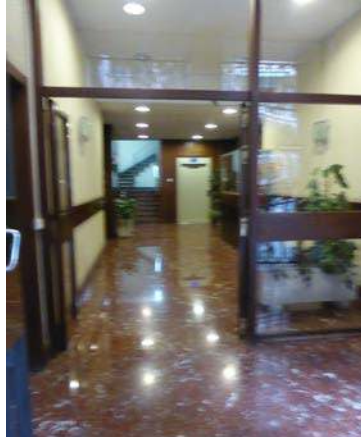
ADREÇA: C/ Calàbria, 33

DIAGNÒSTIC: **Practicable (millorable)**

La portera no em volia deixar entrar per això les imatges que hi ha són molt poques i no s'han pogut tornar a repetir.

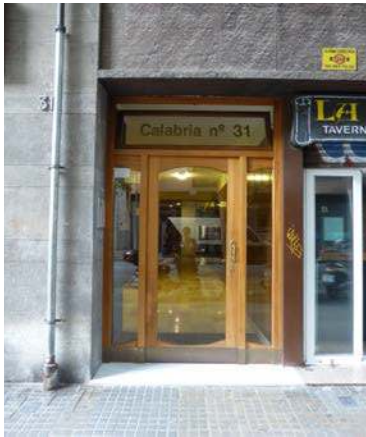
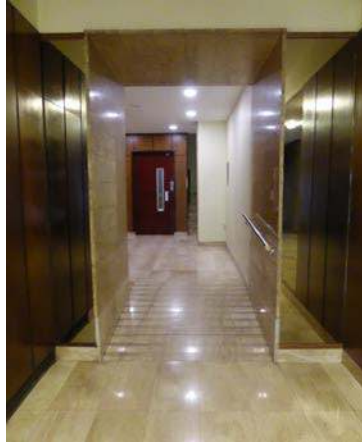
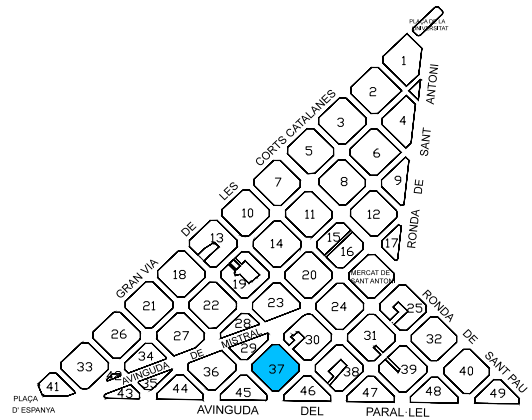
ADREÇA: C/ Calàbria, 31

DIAGNÒSTIC: **Practicable (millorable)**

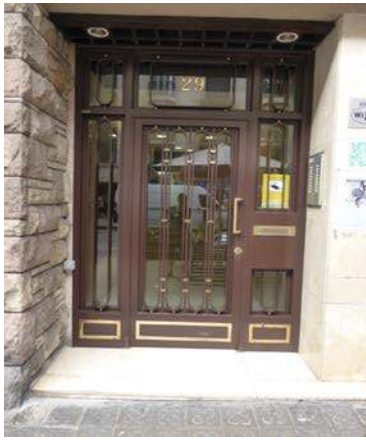
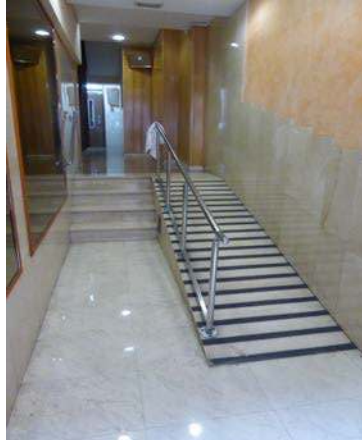
ADREÇA: C/ Calàbria, 29

DIAGNÒSTIC: **Practicable (millorable)**

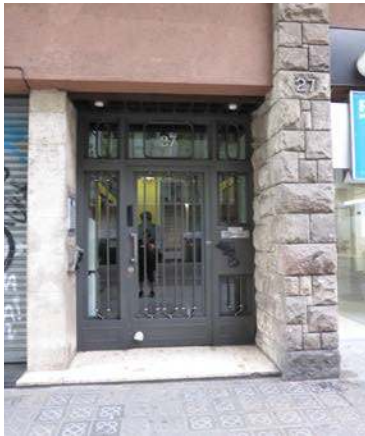
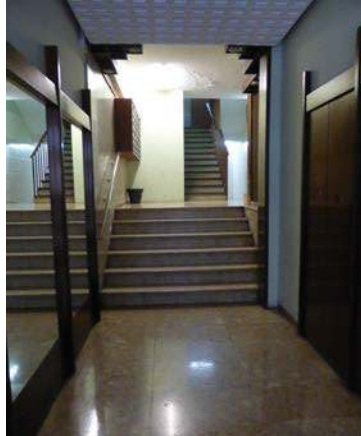
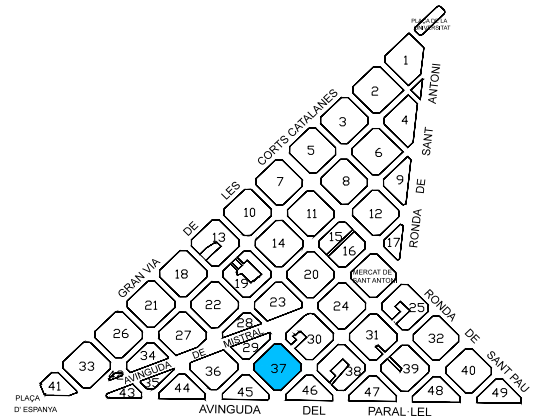
ADREÇA: C/ Calàbria, 27

DIAGNÒSTIC: Inaccessible (adaptable)

Ens hem trobat amb una parella de gent gran que té dificultats per pujar i baixar els graons del tram d'escala fins a l'ascensor.

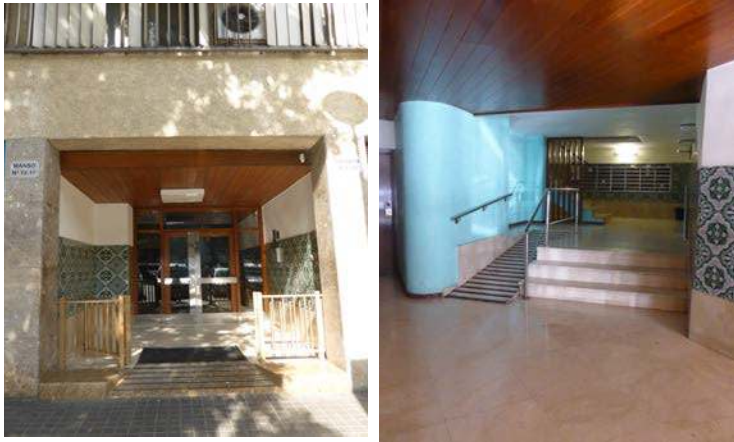
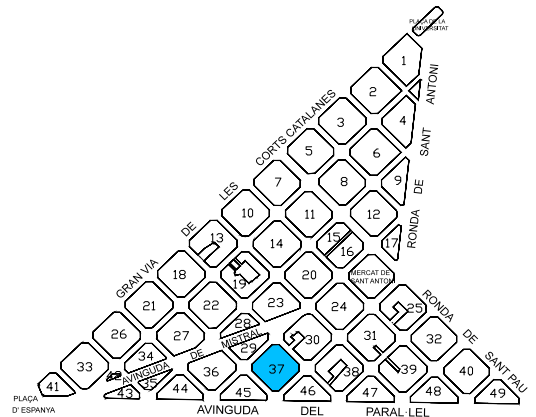
ADREÇA: C/ Manso, 15-17

DIAGNÒSTIC: **Practicable (millorable)**

Hi ha gent gran que viu a la finca. 2 escales a l'interior amb 2 ascensors iguals

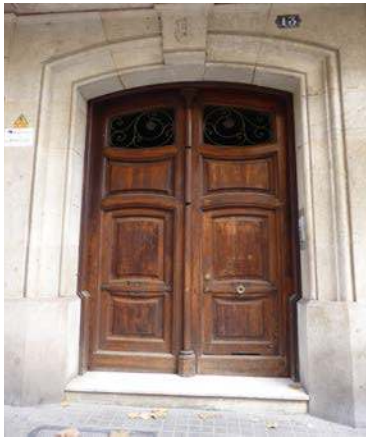
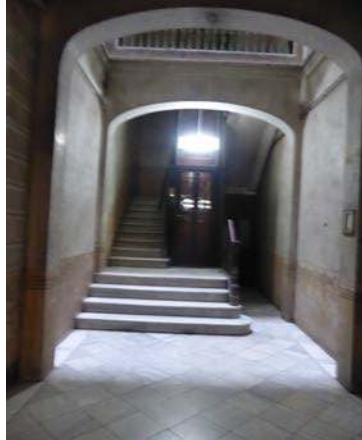
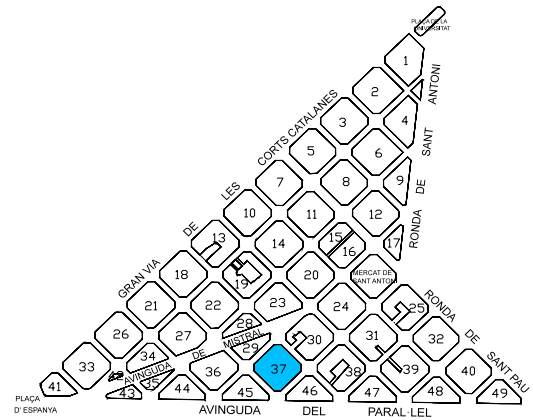
ADREÇA: C/ Manso, 13

DIAGNÒSTIC: Inaccessible (adaptable)

Amb obstacles; inaccessible

Comentaris: Graó variable de 15-19 cm, en sentit ascendent des de vorera

Amb obstacles; practicable

Comentaris: Porta de dues fulles grans, generalment fixes i una d'elles s'obre només una part de 70cm restant un marc inferior. Per tal que sigui accessible requereix l'obertura de la fulla gran.

Amb escales (més de tres graons seguits)

Comentaris: 4 graons ascendents fins a l'ascensor. Possibilitat de baixar l'ascensor fins a nivell del vestíbul i/o fer rampes

Ascensor - dimensions reduïdes

Comentaris: 0,74x0,90m, pas de porta 57cm. Les portes obren cap dins les dimensions són de l'espai lliure de pas amb les portes obertes.

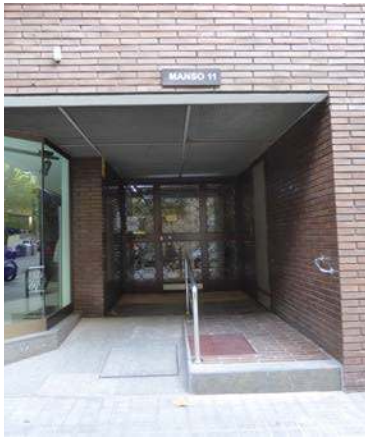
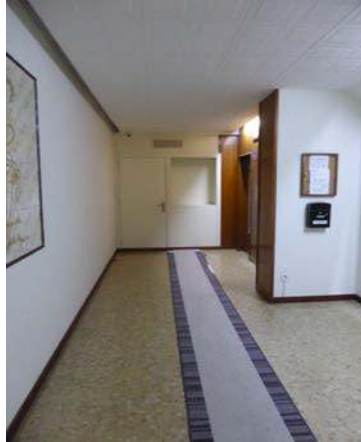
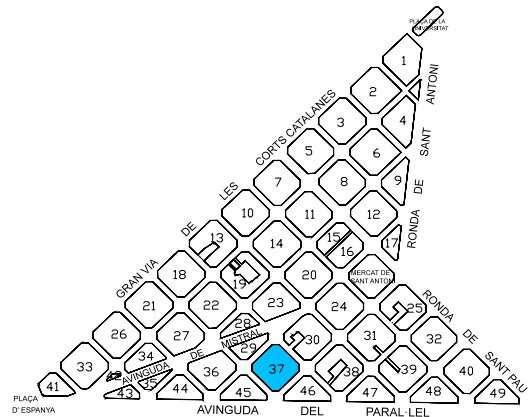
ADREÇA: C/ Manso, 11

DIAGNÒSTIC: Accessible

Recorregut alternatiu accessible

Comentaris: Rampa del 9,5% de pendent (200x19cm), en sentit ascendent des de vorera, de fàcil solució rebaixar el pendent

Comentaris: 2 portes correctes

Ascensor - dimensions reduïdes

Comentaris: 0,96x1,06m, pas de porta 70cm. 2 ascensors iguals

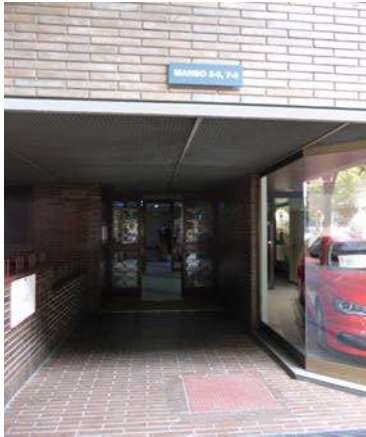
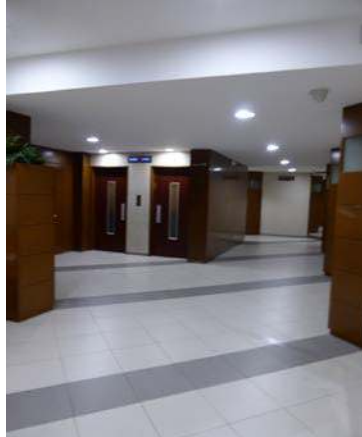
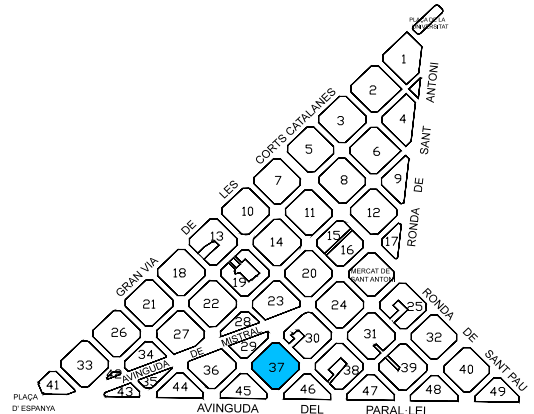
ADREÇA: C/ Manso, 3-5 i 7-9

DIAGNÒSTIC: Accessible

A peu pla (o ressalt màxim 2cm aixamfranat)

Comentaris: 2 portes correctes

Ascensor - dimensions reduïdes

Comentaris: 0,96x1,00m, pas de porta 70cm. 2 ascensors iguals

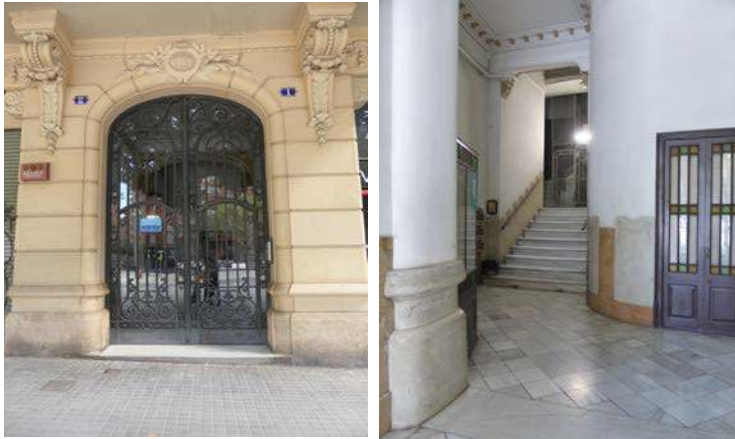
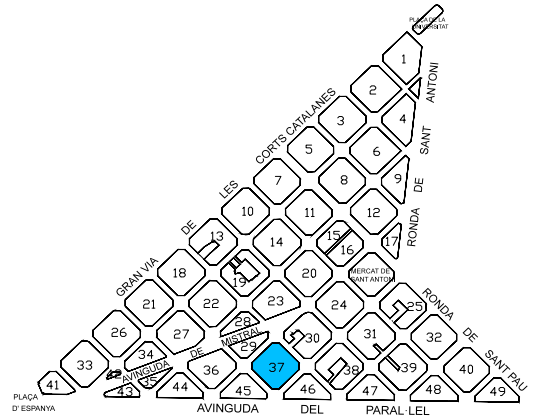
ADREÇA: C/ Rocafort, 2 (C/ Manso, 1)

DIAGNÒSTIC: Inaccessible (adaptable)

Amb obstacles; inaccessible

Comentaris: Graó variable de 7-14cm, en sentit ascendent des de vorera i per l'interior baixa 4 cm, de fàcil solució rebaixar-lo

Amb obstacles; practicable

Comentaris: Porta amb marc inferior, que genera obstacle al pas. Actualment aquest queda enrassat amb el graó exterior, però caldria rectificar per a que fos a peu pla.

Amb escales (més de tres graons seguits)

Comentaris: 4 graons ascendents fins a l'ascensor. Possibilitat d'ampliar (el forat d'escala ho permet) i baixar l'ascensor fins al nivell del vestíbul i fer rampes per minimitzar el graó de l'entrada

Ascensor - dimensions reduïdes

Comentaris: 1,00x0,70m, pas de porta 56cm. Les portes obren cap dins les dimencions són de l'espai lliure de pas amb les portes obertes.

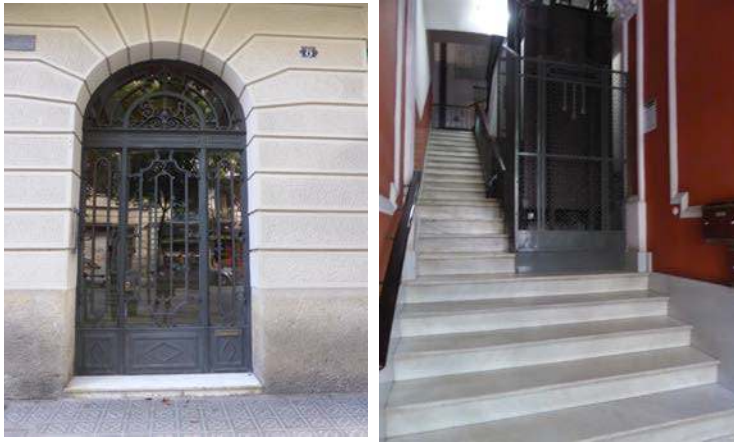
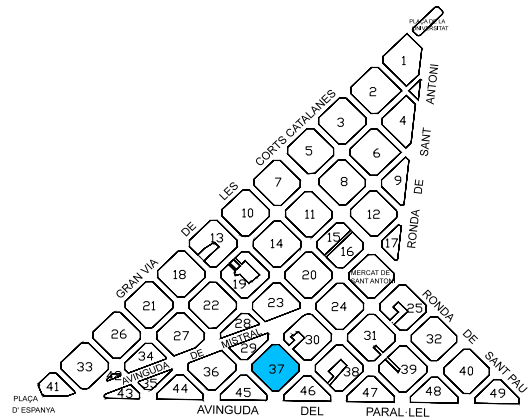
ADREÇA: C/ Rocafort, 8

DIAGNÒSTIC: Inaccessible (adaptable)

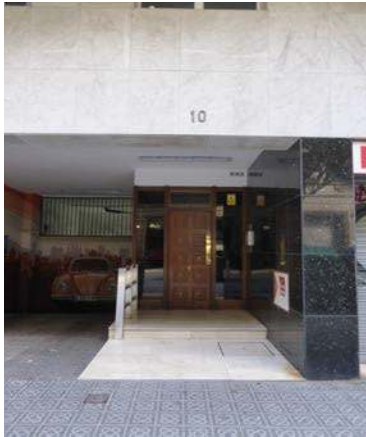
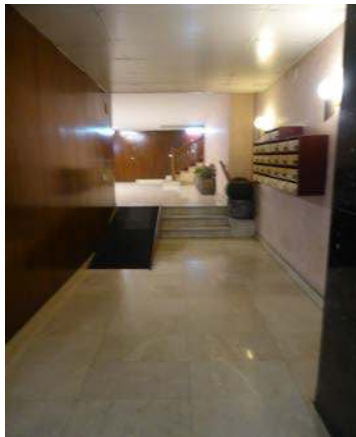
ADREÇA: C/ Rocafort, 10

DIAGNÒSTIC: Inaccessible (adaptable)

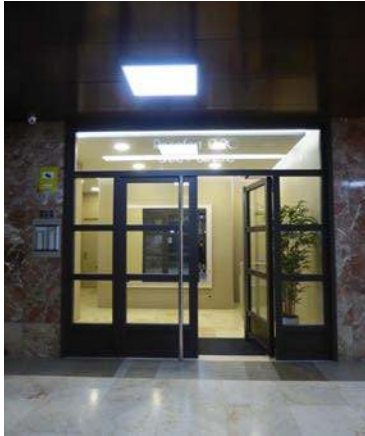
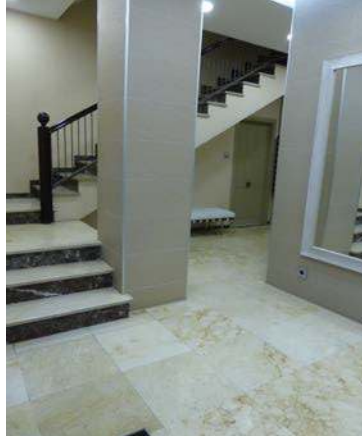
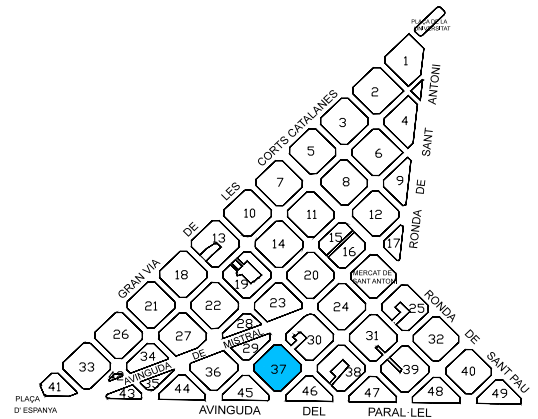
ADREÇA: C/ Rocafort, 12-20

DIAGNÒSTIC: Accessible

Hi viu gent gran a la finca amb problemes de mobilitat i un home amb deficiència visual. 2 escales dins les galeries (esquerre i dreta) amb 2 ascensors iguals

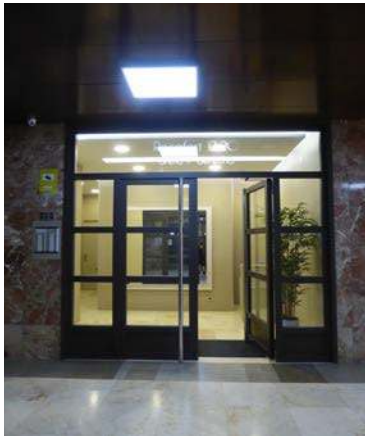
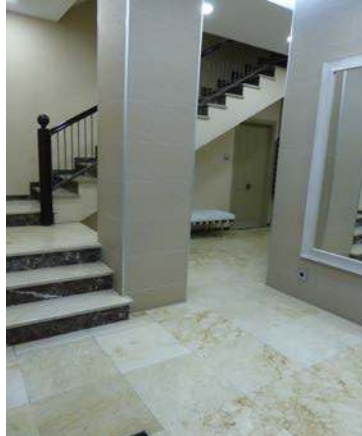
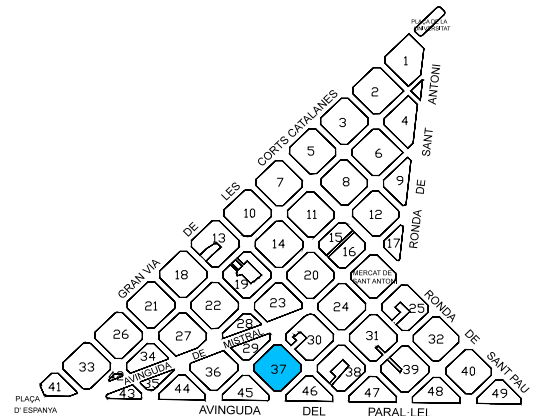
ADREÇA: C/ Rocafort, 12-20

DIAGNÒSTIC: Accessible

Hi viu gent gran a la finca amb problemes de mobilitat i un home amb deficiència visual. 2 escales dins les galeries (esquerre i dreta) amb 2 ascensors iguals

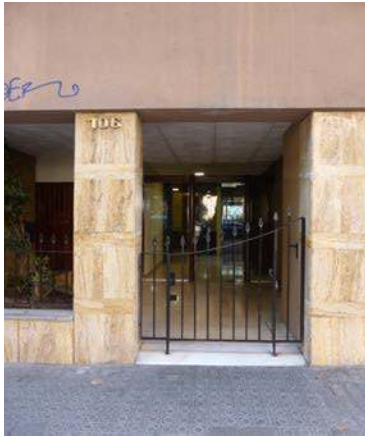
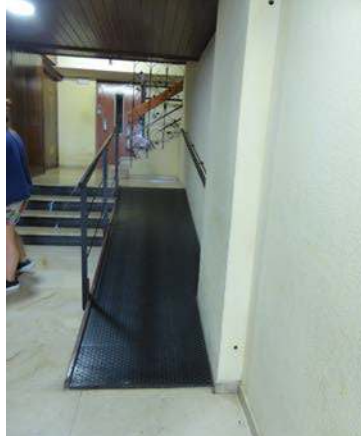
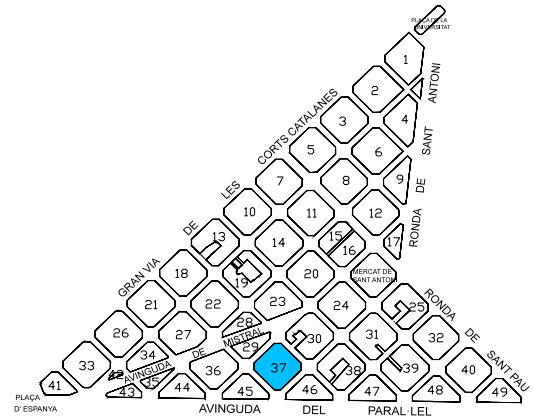
ADREÇA: C/ Tamarit, 106

DIAGNÒSTIC: **Practicable (millorable)**

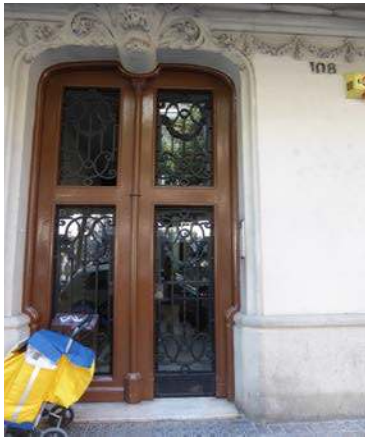
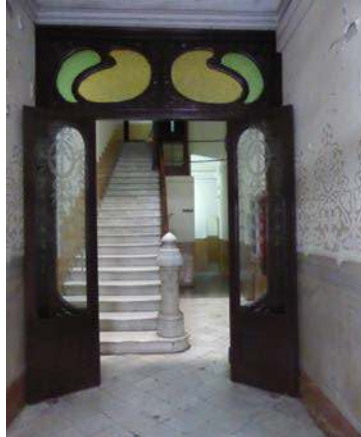
ADREÇA: C/ Tamarit, 108

DIAGNÒSTIC: **Practicable (millorable)**

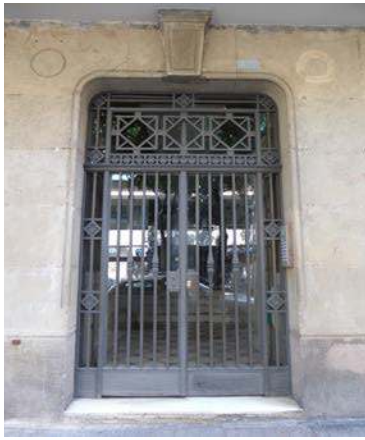
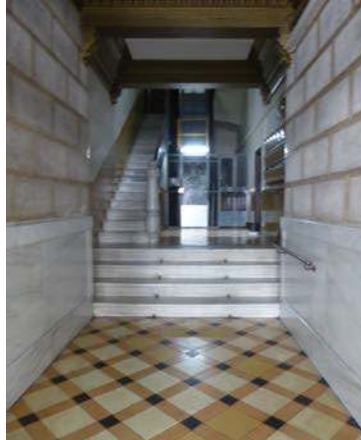
ADREÇA: C/ Tamarit, 110

DIAGNÒSTIC: Inaccessible (adaptable)

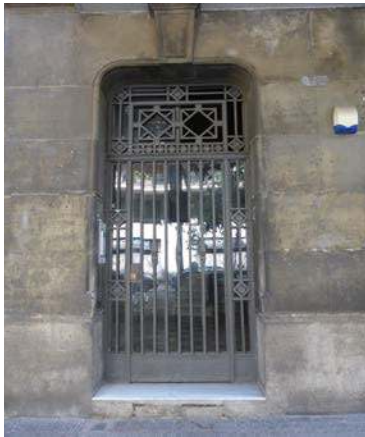
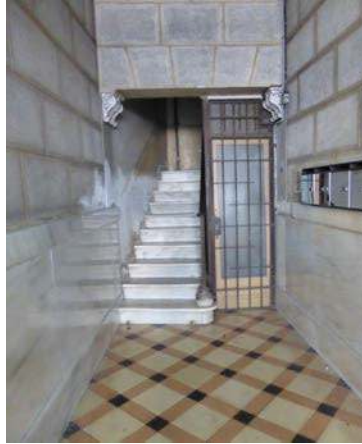
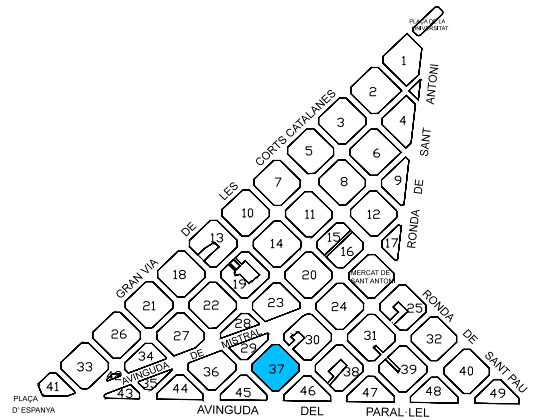
ADREÇA: C/ Tamarit, 112

DIAGNÒSTIC: **Inaccessible**

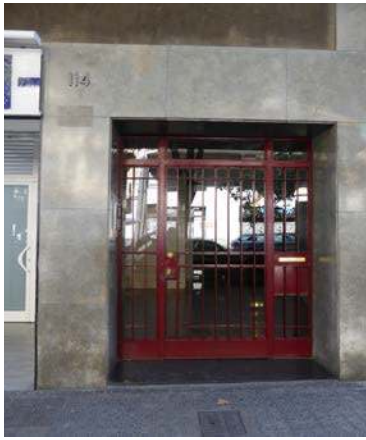
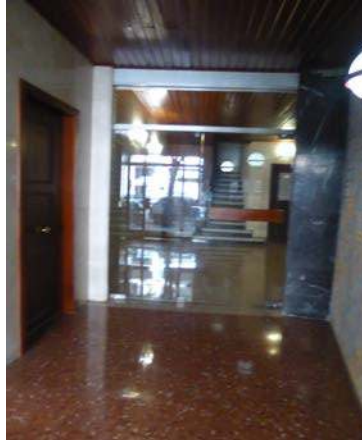
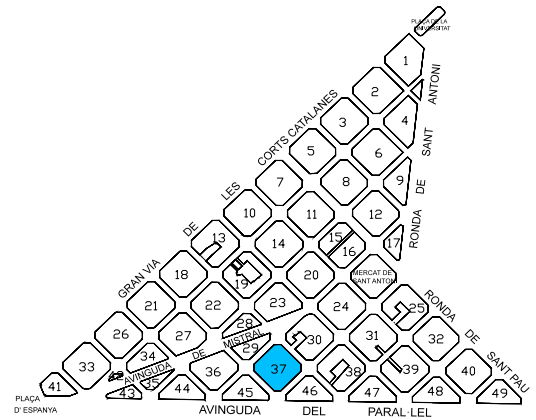
ADREÇA: C/ Tamarit, 114

DIAGNÒSTIC: Accessible

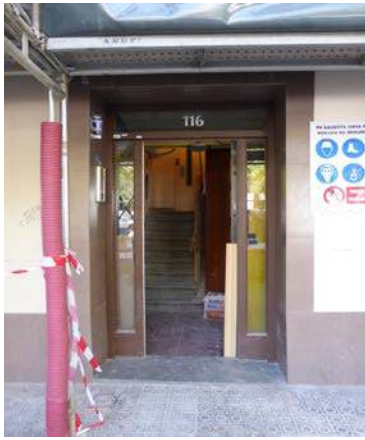
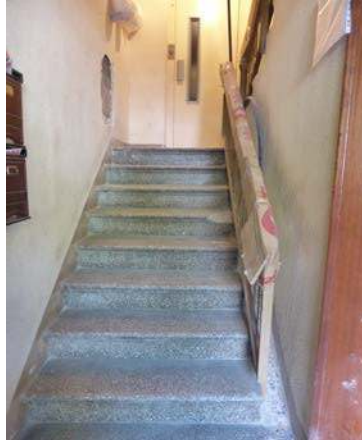
ADREÇA: C/ Tamarit, 116

DIAGNÒSTIC: Accessible

Tota la finca es troba en obres de rehabilitació total, entre elles també d'accessibilitat del vestíbul. L'encarregat de l'obra m'ha explicat que està previst crear un nou pas per accedir correctament a l'ascensor, per la dreta de les escales que es veuen a la foto. Per tant les informacions són les futures i no l'estat actual.

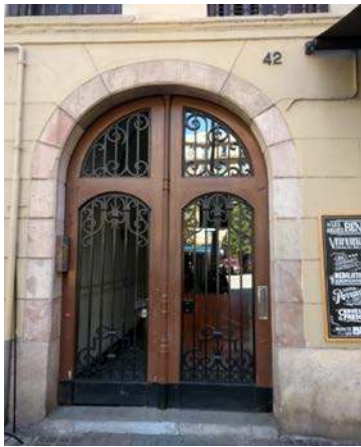
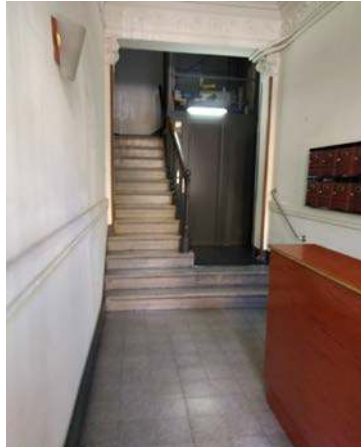
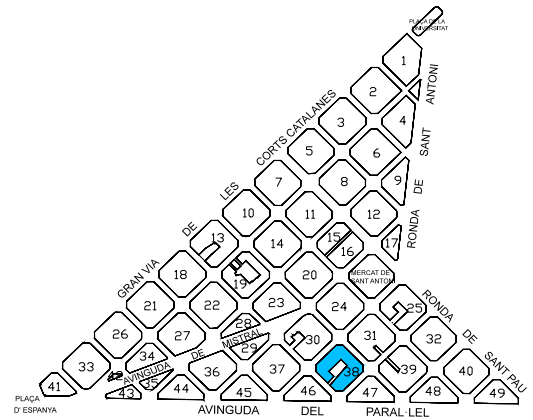
ADREÇA: C/ Mansó 42

DIAGNÒSTIC: Inaccessible (adaptable)

Amb obstacles; inaccessible

Comentaris: Graó de 13cm davant de l'accés a la finca.

Comentaris: Hi ha dos graons aïllats com a únic recorregut per arribar a l'ascensor.

Ascensor - dimensions reduïdes

Comentaris: Dim.porta: 65cm dim.caixa: 80x60

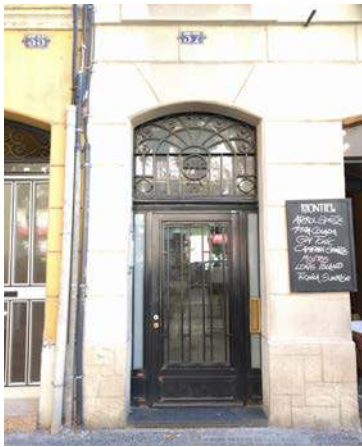
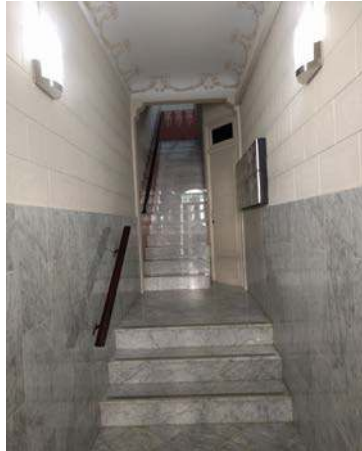
ADREÇA: C/ Viladomat 37

DIAGNÒSTIC: **Inaccessible**

Amb obstacles; practicable

Comentaris: Graó de 7cm davant de l'accés a la finca.

Amb escales (més de tres graons seguits)

Comentaris: Hi ha un tram d'escales com a únic recorregut per arribar al nucli de comunicació vertical.

Sense ascensor (escales sense forat d'escala)

Comentaris: El nucli de comunicació vertical no té espai per un ascensor.
