ANÀLISI DE L'ACCESSIBILITAT DE LES FINQUES DEL BARRI DE SANT ANTONI

Plànol detall - ILLA 31

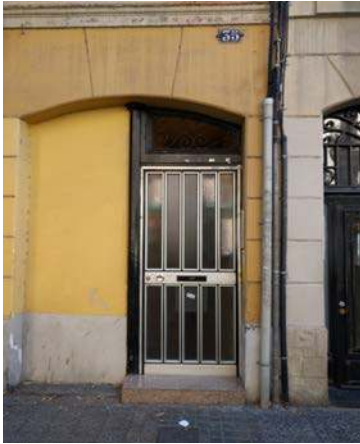
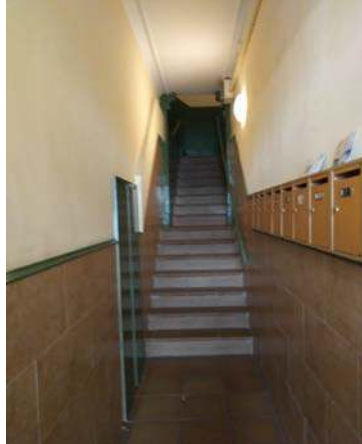
ADREÇA: C/ Viladomat 35

DIAGNÒSTIC: **Inaccessible**

Amb obstacles; inaccessible

Comentaris: Graó de 15cm davant de l'accés a la finca.

Amb escales (més de tres graons seguits)

Comentaris: Hi ha un tram d'escales com a únic recorregut per arribar al nucli de comunicacions vertical. De difícil adaptació a simple vista

Sense ascensor (escales amb forat d'escala hàbil)

Comentaris: Dim.forat: 130x90

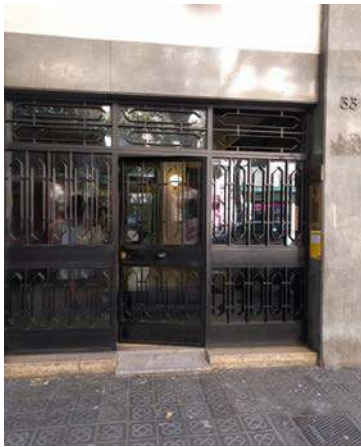
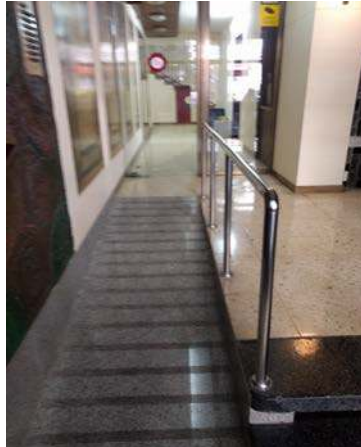
ADREÇA: C/ Viladomat 33

DIAGNÒSTIC: **Practicable (millorable)**

Recorregut alternatiu practicable

Comentaris: Rampa alternativa al graó d'accés, just davant la porta, sense replà previ. No es permet accés a l'interfon

Comentaris: Per arribar a l'ascensor hi ha una rampa amb pendent 6% però la barana està només a un costat.

Ascensor - dimensions reduïdes

Comentaris: Dim.porta: 70cm dim.caixa: 90x90

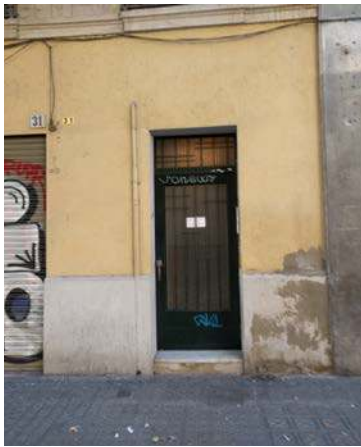
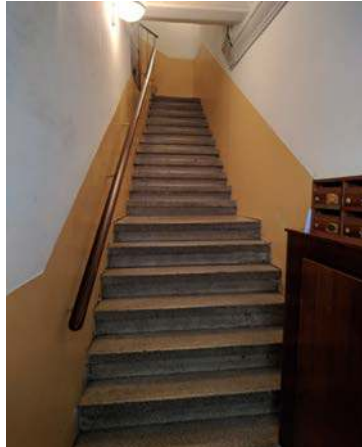
ADREÇA: C/ Viladomat 31

DIAGNÒSTIC: **Inaccessible**

Amb obstacles; inaccessible

Comentaris: Graó de 16cm davant de l'accés a la finca.

Amb escales (més de tres graons seguits)

Comentaris: Hi ha un tram d'escales com a únic recorregut per arribar al nucli de comunicació vertical.

Sense ascensor (escales sense forat d'escala)

Comentaris: El nucli de comunicació vertical no té espai per un ascensor.

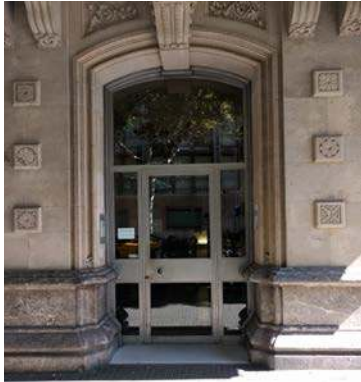
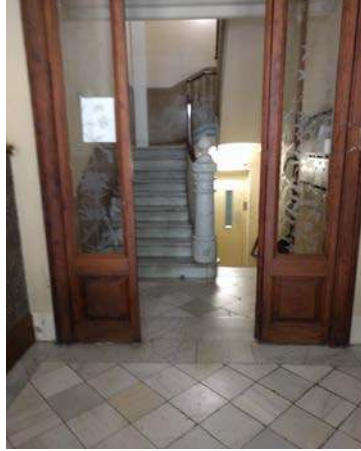
ADREÇA: C/ Mansó 22

DIAGNÒSTIC: Inaccessible (adaptable)

Comentaris: Hi ha un tram de cinc graons en sentit descendent com a únic recorregut per arribar a l'ascensor.

Comentaris: Dim.porta: 70cm dim.caixa: 90x100

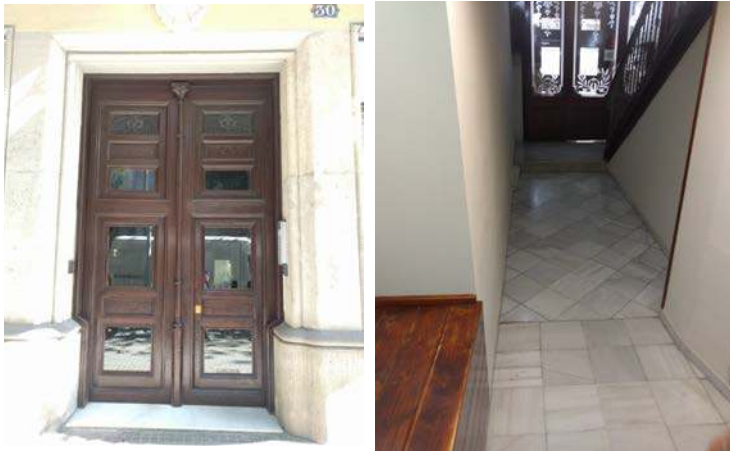
ADREÇA: C/ Mansó 30

DIAGNÒSTIC: Inaccessible (adaptable)

Comentaris: Porta de dues fulles de 55cm. Una d'elles es troba fixa, per tal que sigui accessible requereix l'obertura d'ambdues fulles.

Comentaris: Hi ha un graó aïllat en el recorregut per arribar a l'ascensor seguit de un paviment amb un pendent del 8% sense baranes a cap costat.

Comentaris: Dim.porta: 80cm dim.caixa: 90x110

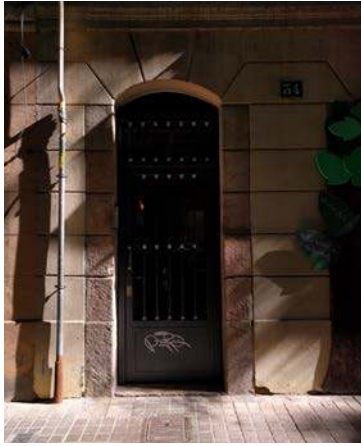
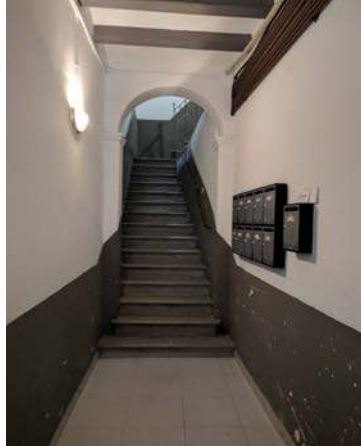
ADREÇA: C/ Mansó 34

DIAGNÒSTIC: **Inaccessible**

Comentaris: El nucli de comunicació vertical no té espai per un ascensor.

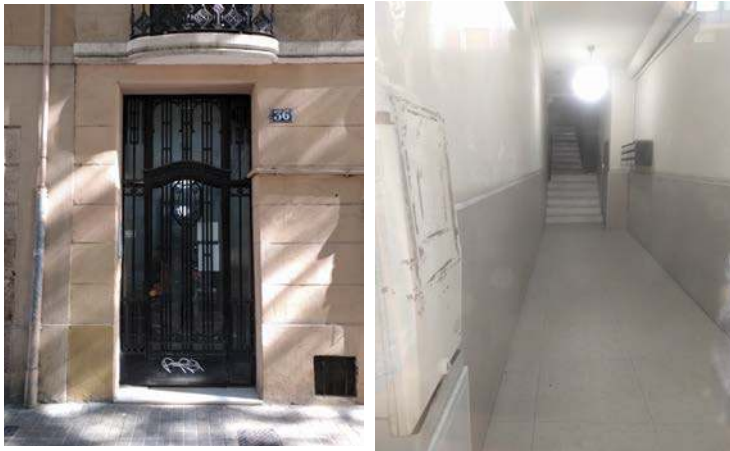
ADREÇA: C/ Mansó 36

DIAGNÒSTIC: Inaccessible (adaptable)

No s'ha pogut accedir a la finca en els diversos intents de visita. S'ha fet l'avaluació des del vidre de la porta, no s'ha pogut comprovar si hi ha ascensor.

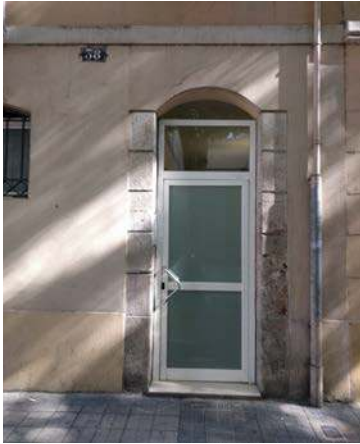
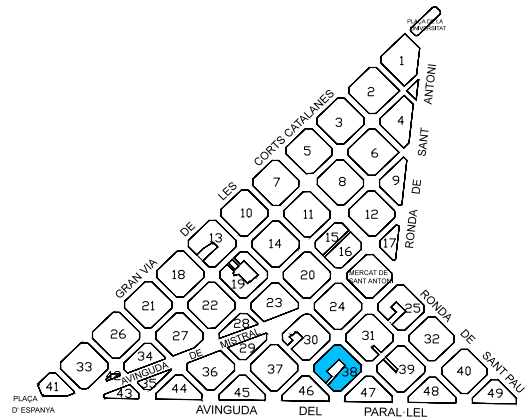
ADREÇA: C/ Mansó 38

DIAGNÒSTIC: Inaccessible (adaptable)

No s'ha pogut accedir a la finca en els diversos intents de visita. En ser una porta opaca no ha estat possible fer una avaluació aproximada.

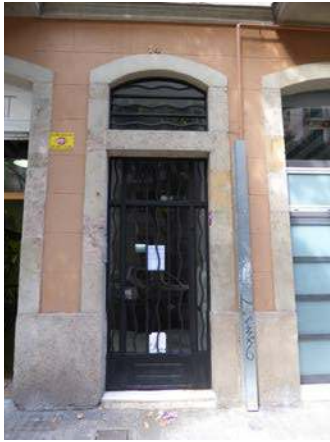
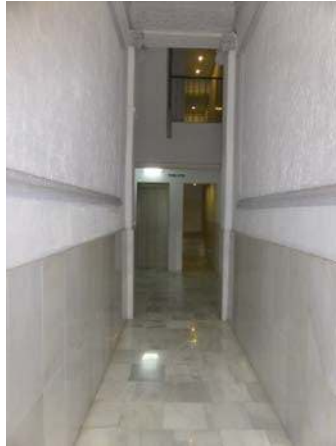
ADREÇA: C/ Viladomat, 14

DIAGNÒSTIC: **Inaccessible**

Comentaris: Graó de 12cm, en sentit ascendent des de vorera

Ascensor - a replans d'escala (i no a portes d'accés a vivendes)

Comentaris: 0,95x0,85m, pas de porta 70cm.

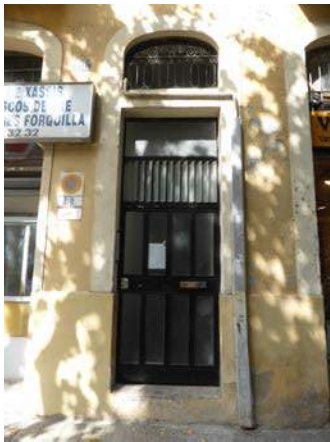
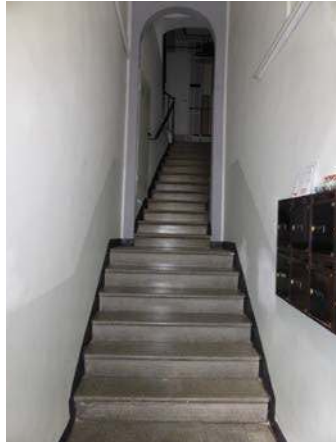
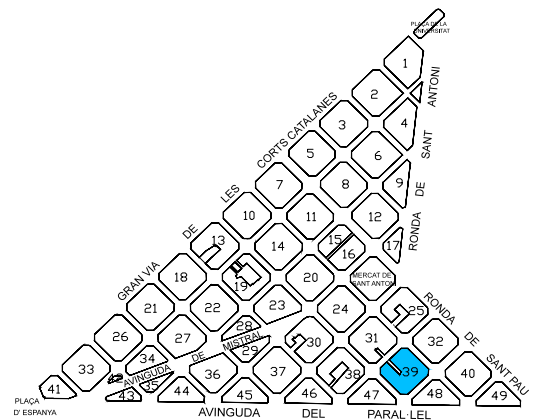
ADREÇA: C/ Viladomat, 16

DIAGNÒSTIC: **Inaccessible**

Amb obstacles; inaccessible

Comentaris: Graó de 28cm, en sentit ascendent des de vorera

Amb escales (més de tres graons seguits)

Comentaris: 6 graons fins al nucli de comunicació vertical

Sense ascensor (escales sense forat d'escala)

Comentaris: Forat d'escala inferior a 50cm

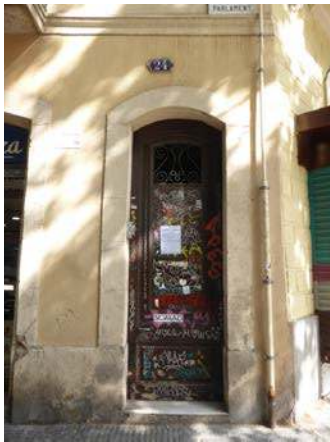
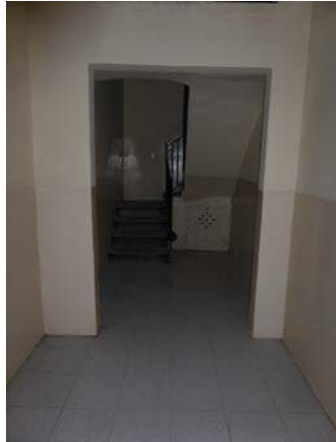
ADREÇA: C/ Parlament, 24

DIAGNÒSTIC: **Inaccessible**

Comentaris: Graó de 10cm, en sentit ascendent des de vorera

Sense ascensor (escales sense forat d'escala)

Comentaris: Forat d'escala inferior a 50cm

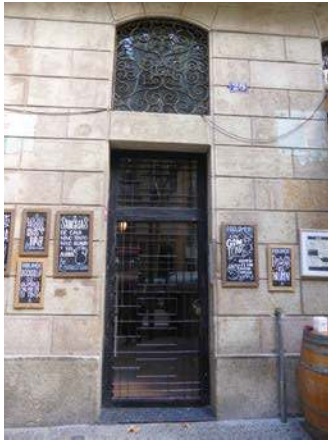
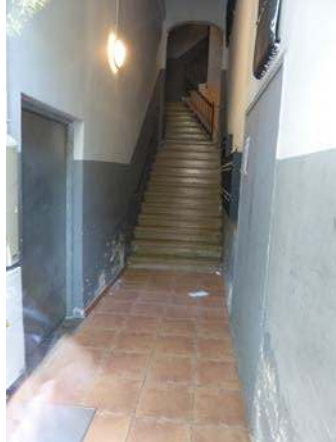
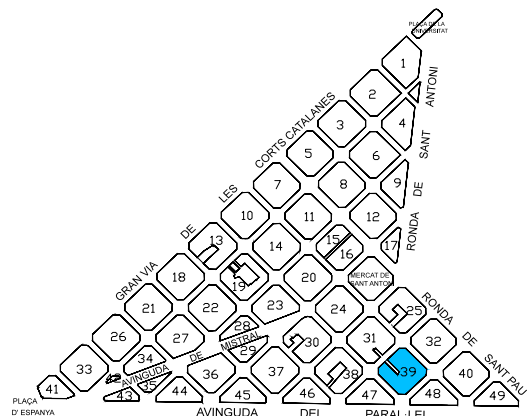
ADREÇA: C/ Parlament, 26

DIAGNÒSTIC: **Inaccessible**

No s'ha pogut accedir a la finca en els diversos intents de visita. Les informacions que es donen és el que s'ha observat des de l'exterior

Comentaris: Graó de 3cm, en sentit ascendent des de vorera i 8cm en sentit descendent cap a l'interior. De fàcil solució

Amb escales (més de tres graons seguits)

Comentaris: 13 graons fins a nucli de comunicació vertical

Sense ascensor (escales sense forat d'escala)

Comentaris: No s'hi ha tingut accés per mesurar-ho, però aparentment es veu insuficient

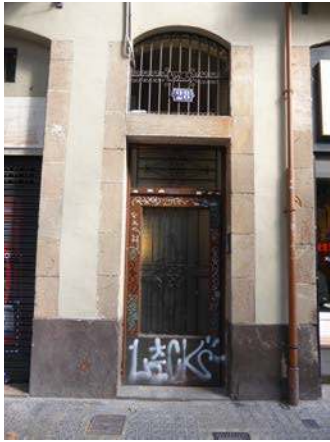
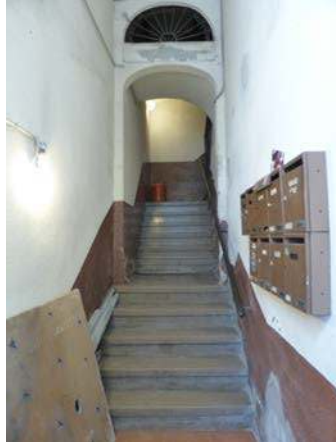
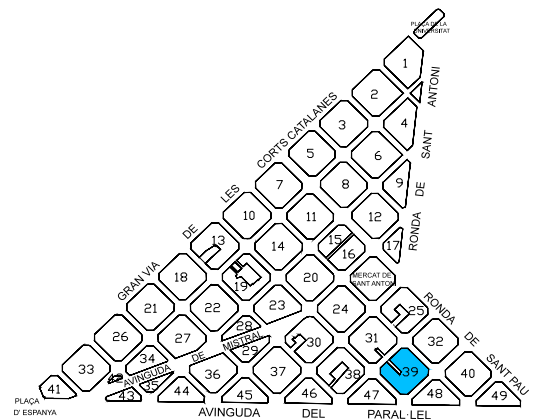
ADREÇA: C/ Parlament, 28

DIAGNÒSTIC: **Inaccessible**

Hi viu una persona gran

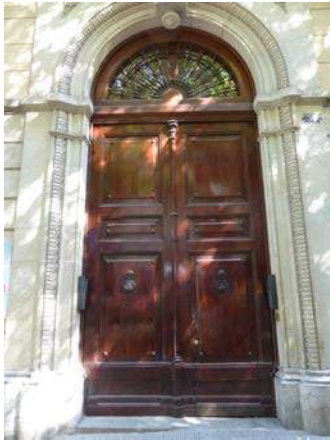
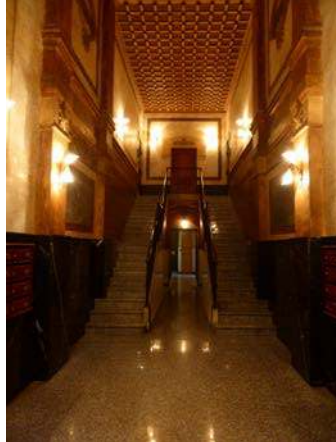
ADREÇA: C/ Parlament, 34

DIAGNÒSTIC: Accessible

2 escales a l'interior que comparteixen el mateix ascensor. Hi viu gent gran a la finca.

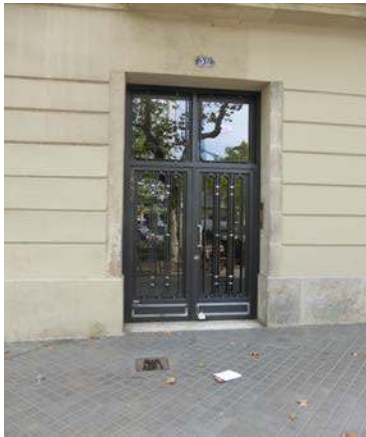
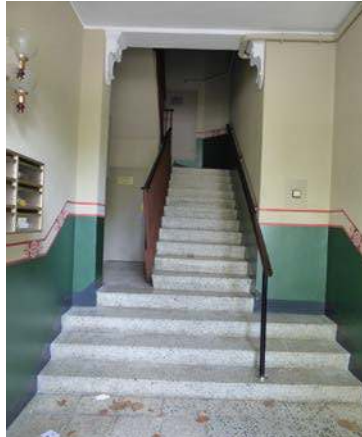
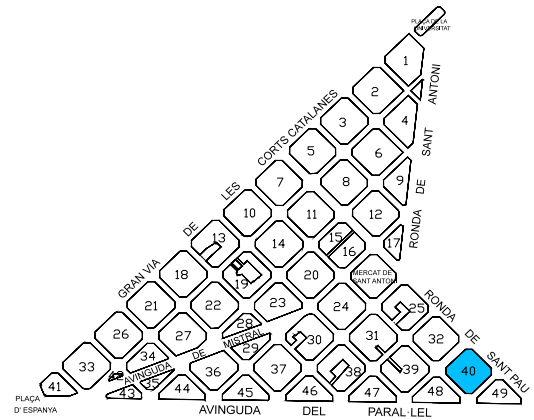
ADREÇA: Ronda Sant Pau, 39

DIAGNÒSTIC: **Inaccessible**

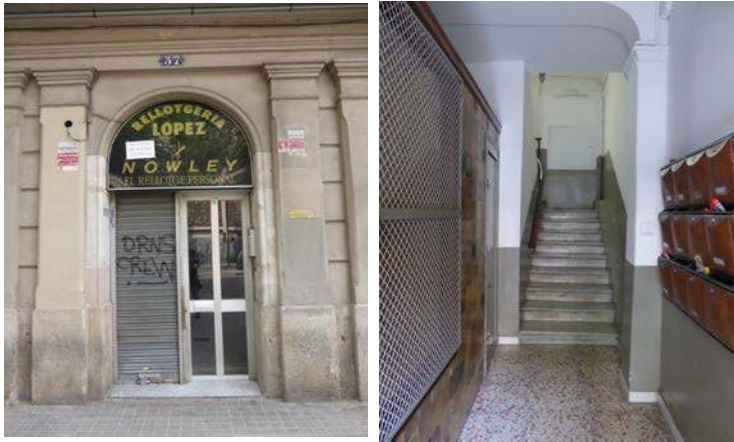
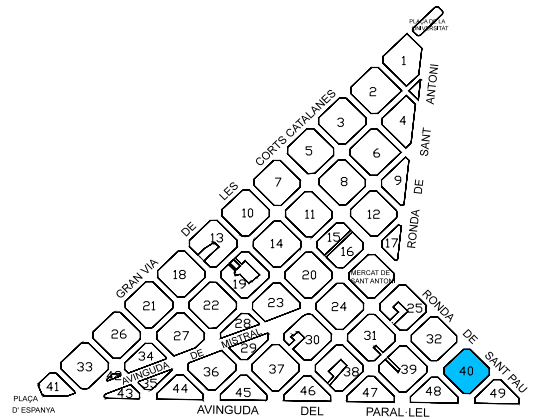
ADREÇA: Ronda Sant Pau, 37

DIAGNÒSTIC: Inaccessible (adaptable)

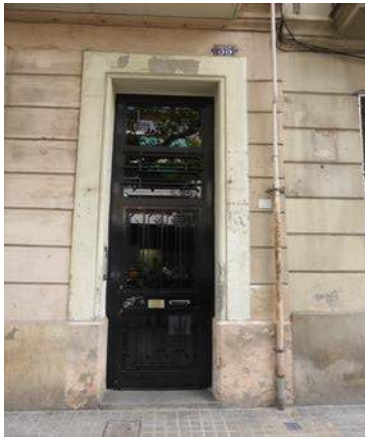
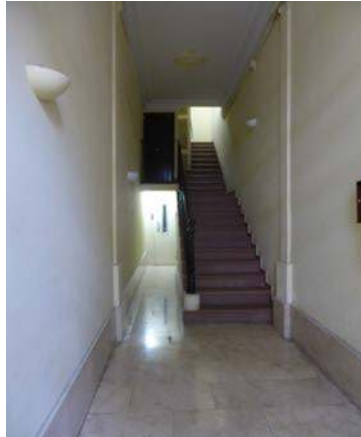
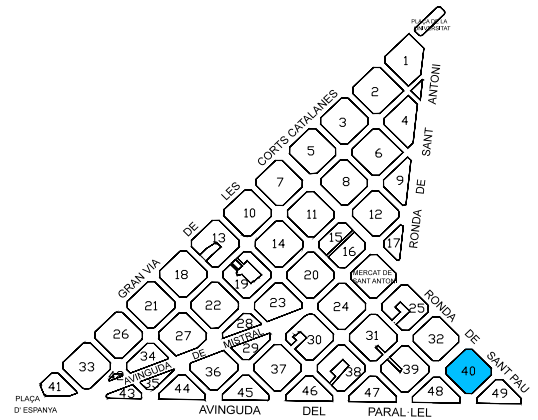
ADREÇA: Ronda Sant Pau, 35

DIAGNÒSTIC: **Practicable (millorable)**

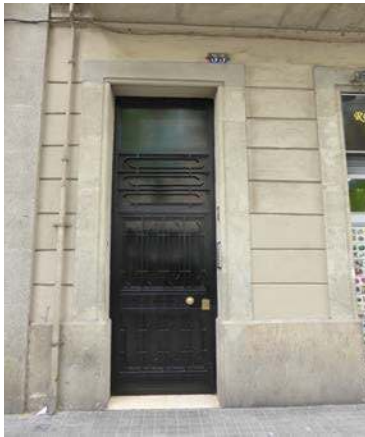
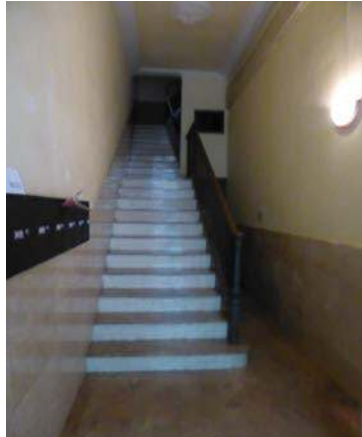
ADREÇA: Ronda Sant Pau, 33

DIAGNÒSTIC: Inaccessible (adaptable)

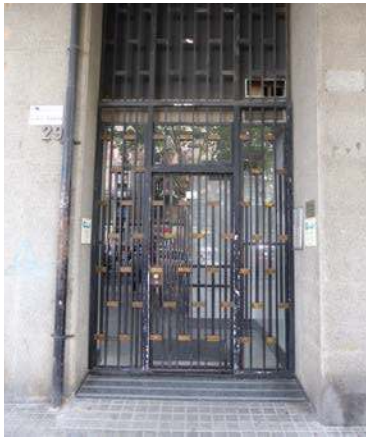
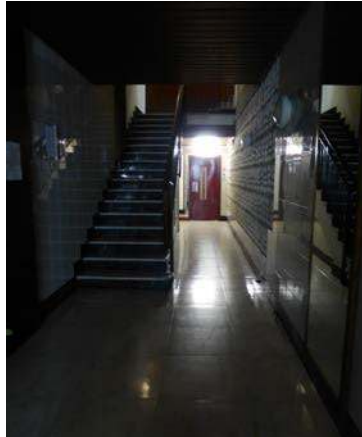
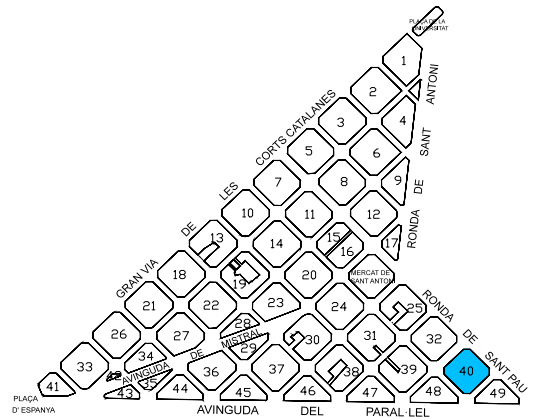
ADREÇA: Ronda Sant Pau, 29

DIAGNÒSTIC: **Practicable (millorable)**

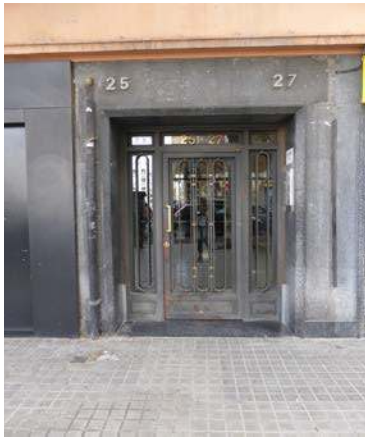
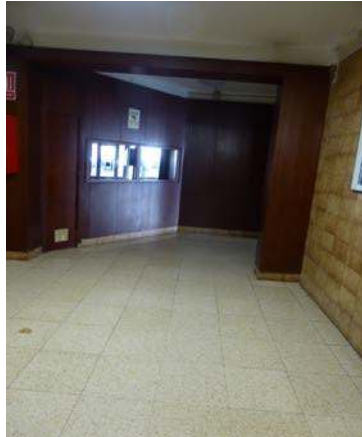
ADREÇA: Ronda Sant Pau, 25-27

DIAGNÒSTIC: Accessible

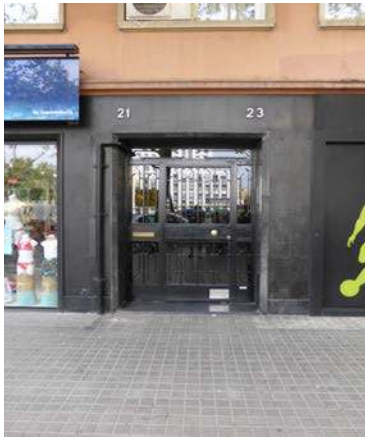
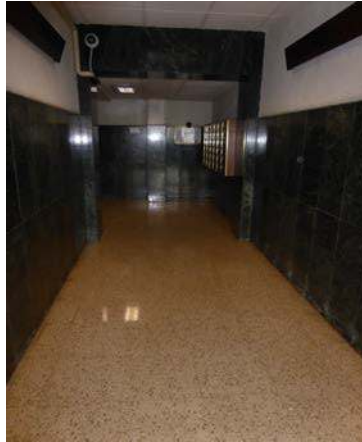
ADREÇA: Ronda Sant Pau, 21-23

DIAGNÒSTIC: **Practicable (millorable)**

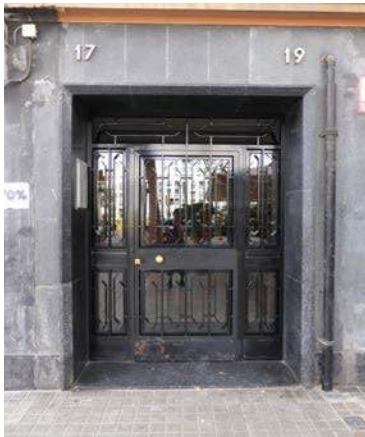
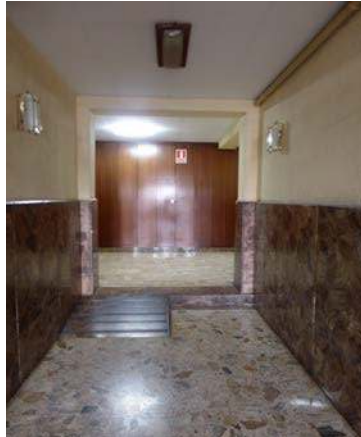
ADREÇA: Ronda Sant Pau, 17-19

DIAGNÒSTIC: **Practicable (millorable)**

Dues escales idèntiques

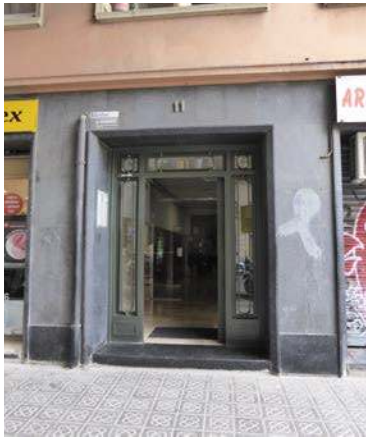
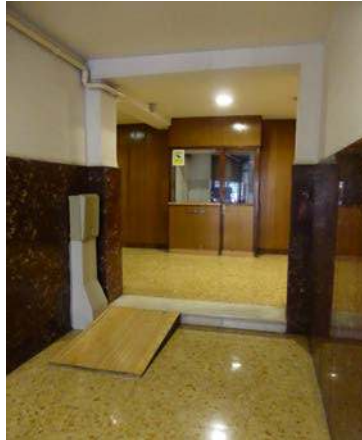
ADREÇA: C/ d'Aldana, 11

DIAGNÒSTIC: Inaccessible (adaptable)

2 escales idèntiques

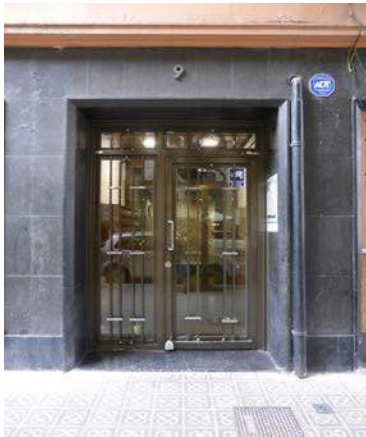
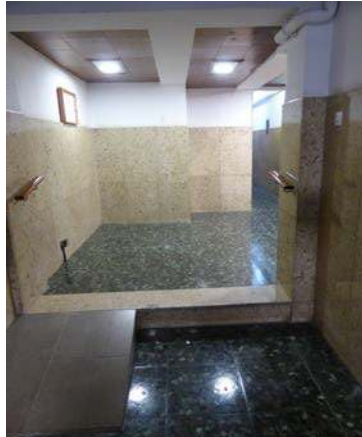
ADREÇA: C/ d'Aldana, 9

DIAGNÒSTIC: **Practicable (millorable)**

Comentaris: Rampa alternativa al graó de fort pendent del 21% (90x19cm) i pas estret davant l'ascensor de 80cm. Presenta un passamà de suport per la banda interior, però no hi ha cap barana/sòcol de protecció per la banda exterior.

Comentaris: 1,08x0,75m, pas de porta 70cm.

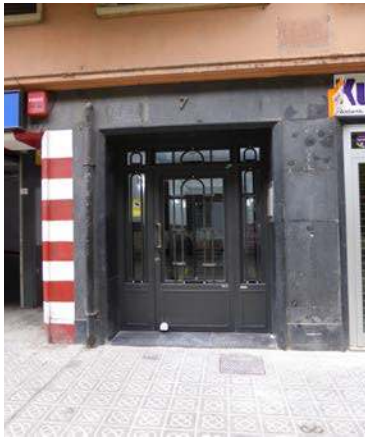
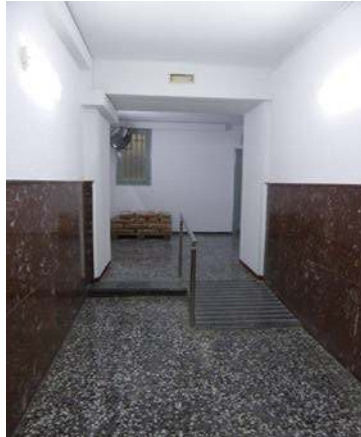
ADREÇA: C/ d'Aldana, 7

DIAGNÒSTIC: **Practicable (millorable)**

Comentaris: Rampa alternativa al graó del 8% (125x11cm), amb barana per la banda exterior, però sense passamà per la banda interior

Comentaris: 1,10x0,75m, pas de porta 70cm.

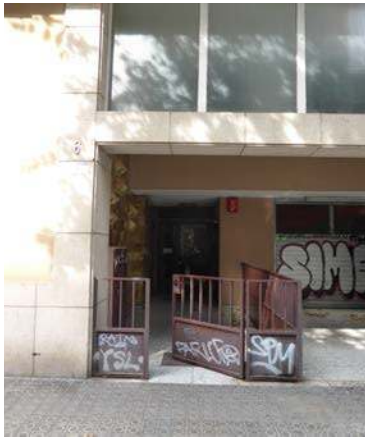
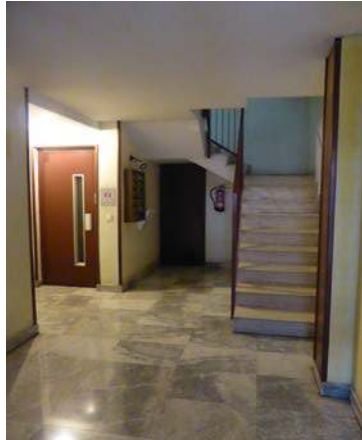
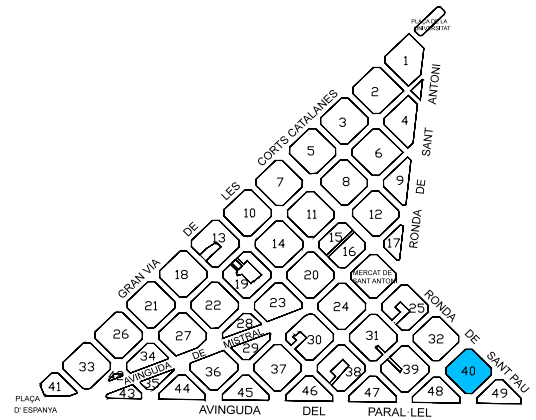
ADREÇA: C/ Comte Borrell, 6

DIAGNÒSTIC: Accessible

Ascensor - dimensions reduïdes

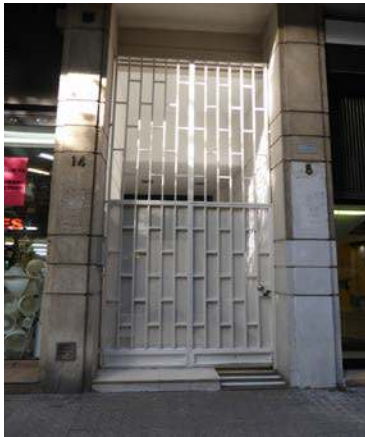
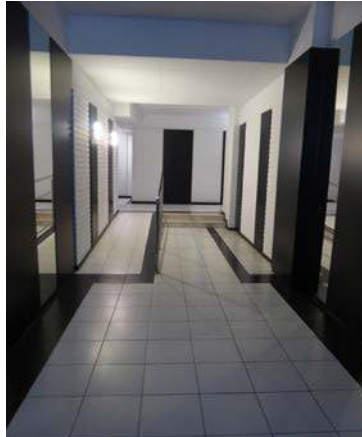
ADREÇA: C/ Comte Borrell, 14-8

DIAGNÒSTIC: **Practicable (millorable)**

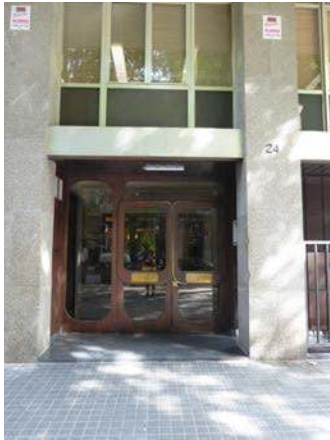
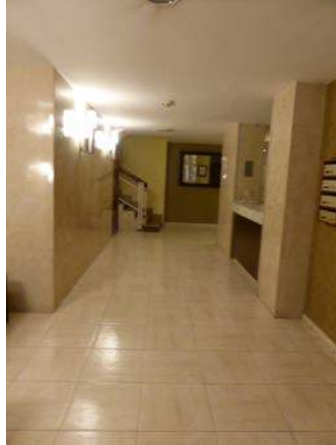
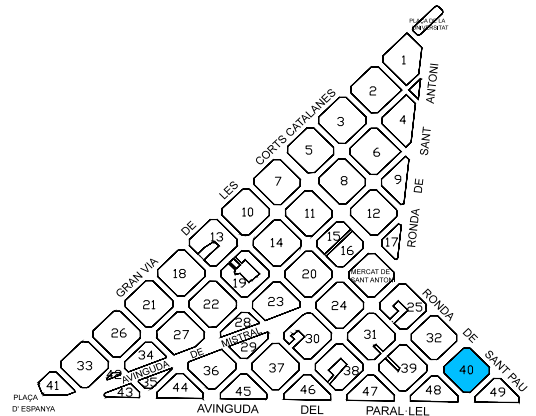
ADREÇA: C/ Marquès Campo Sagrado, 24

DIAGNÒSTIC: **Practicable (millorable)**

Ens informen que hi ha dos veïns d'edat avançada amb mobilitat reduïda

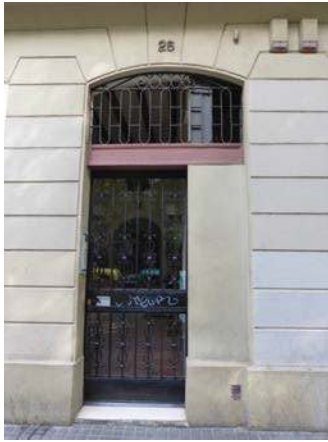
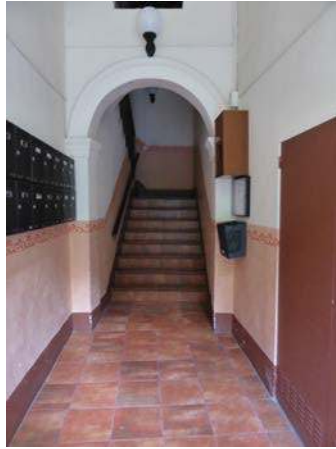
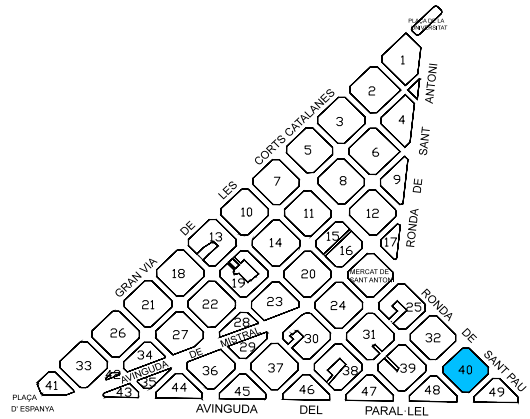
ADREÇA: C/ Marquès Campo Sagrado, 26

DIAGNÒSTIC: **Inaccessible**

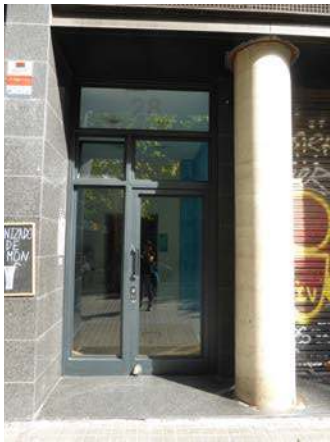
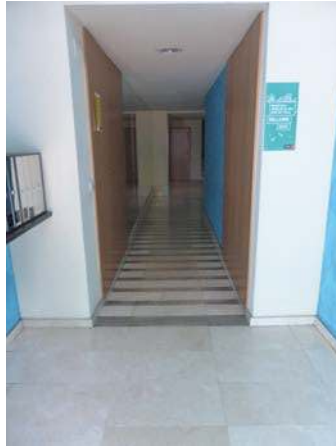
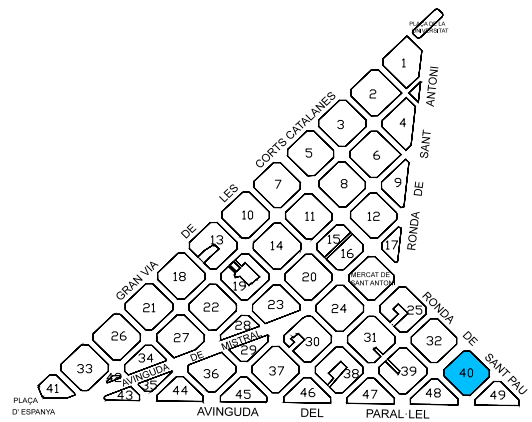
ADREÇA: C/ Marquès Campo Sagrado, 28

DIAGNÒSTIC: **Practicable (millorable)**

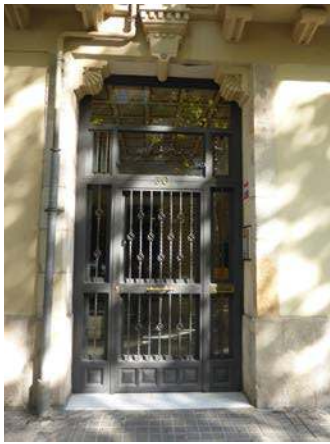
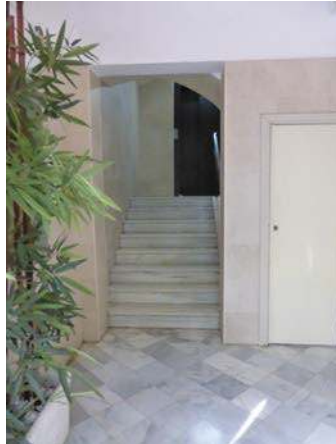
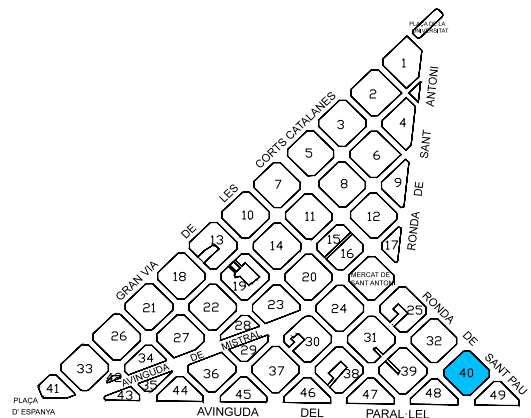
ADREÇA: C/ Marquès Campo Sagrado, 30

DIAGNÒSTIC: Inaccessible (adaptable)
