ANÀLISI DE L'ACCESSIBILITAT DE LES FINQUES DEL BARRI DE SANT ANTONI

ID ILLA / FINCA: 41 / 1

ADREÇA: Gran Via 384-390

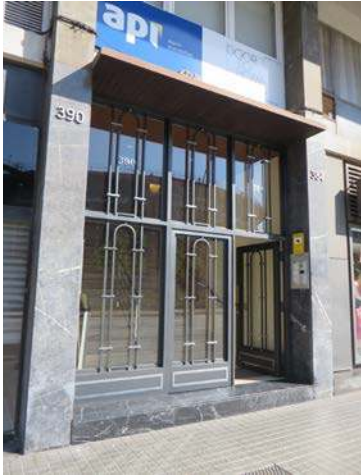
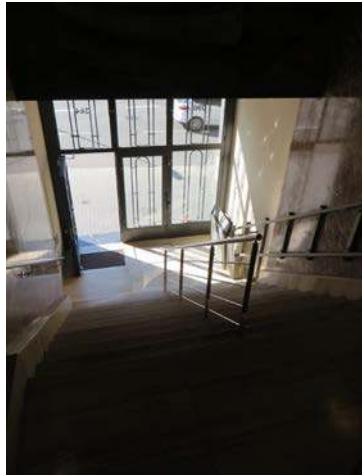
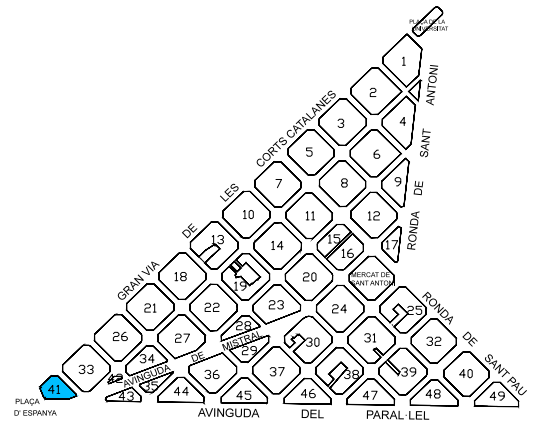
DIAGNÒSTIC: Inaccessible (adaptable)

Amb obstacles; inaccessible

Comentaris: Graó de 20cm, en sentit ascendent des de vorera.

Recorregut alternatiu practicable

Comentaris: Els ascensors es troben a la primera planta, i per salvar el primer tram d'escapes hi ha una plataforma remunta-escapes.

Comentaris: No s'ha pogut accedir a mesurar els ascensors.

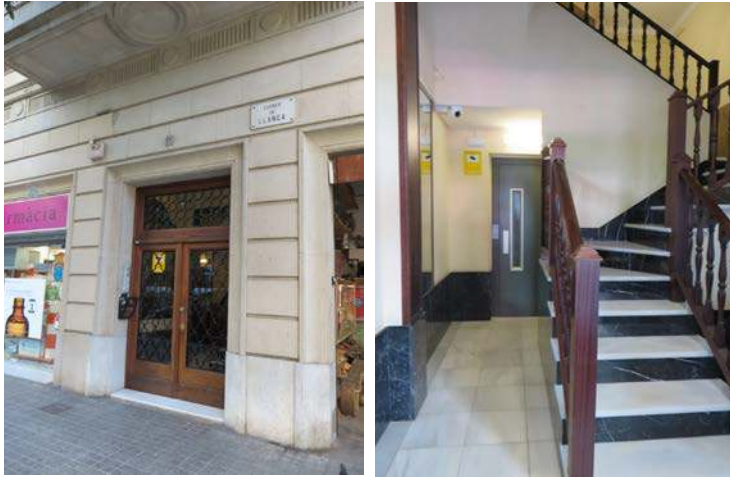
ADREÇA: C/ Llançà 11

DIAGNÒSTIC: **Practicable (millorable)**

Comentaris: Graó de 4cm, en sentit ascendent des de vorera.

Comentaris: Porta de 70cm de pas, dimensions de cabina 80x95

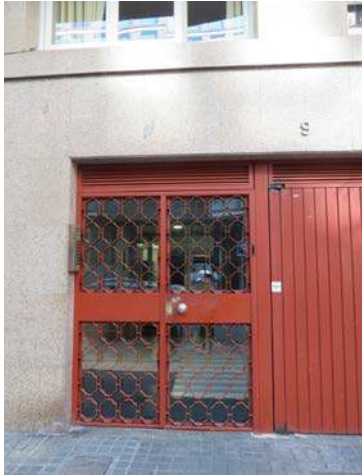
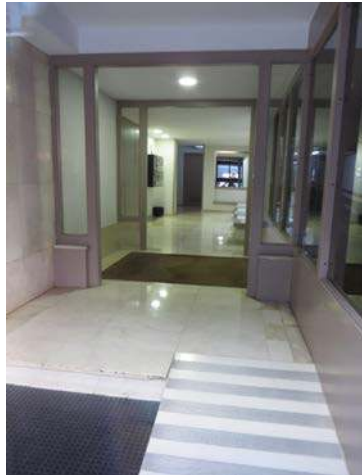
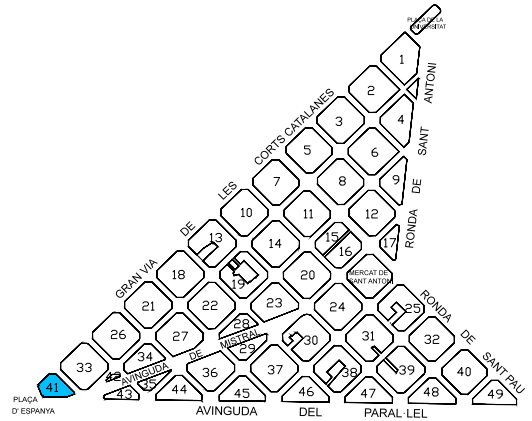
ADREÇA: C/ Llança 9

DIAGNÒSTIC: **Practicable (millorable)**

Recorregut alternatiu practicable

Comentaris: S'ha habilitat una rampa per salvar el graó aïllat del vestíbul, però que no té barrera de protecció ni passamans de suport.

Ascensor - dimensions reduïdes

Comentaris: Porta de 70cm de pas, dimensions de cabina 95x85cm.

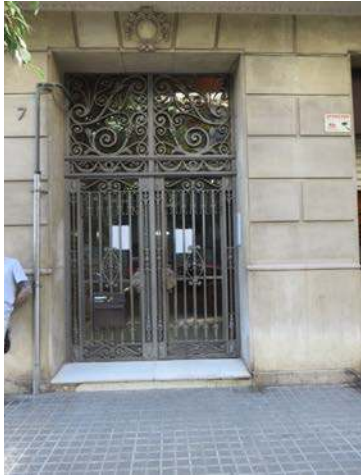
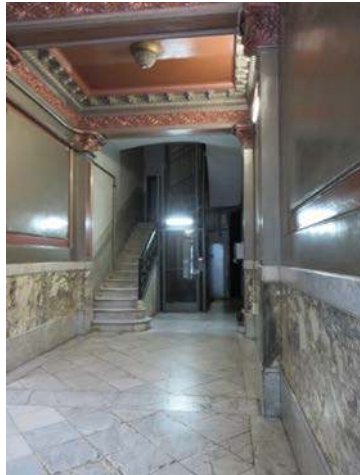
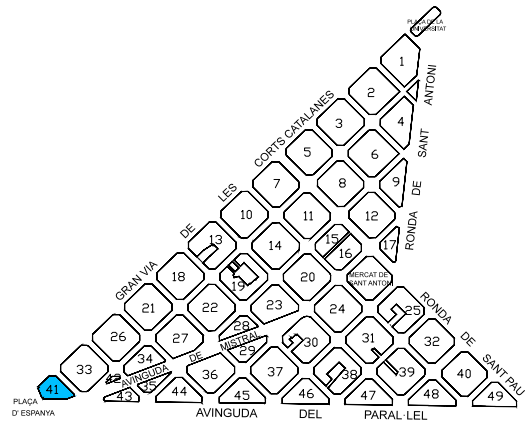
ADREÇA: C/ Llançà 7

DIAGNÒSTIC: **Practicable (millorable)**

Amb obstacles; practicable

Comentaris: Graó 12cm en sentit ascendent des de la vorera.

Ascensor - dimensions reduïdes

Comentaris: Ascensor antic, amb porta practicable cap a l'exterior i doble cap a l'interior de la cabina, de 70cm de pas, dimensions de cabina 80x140cm.

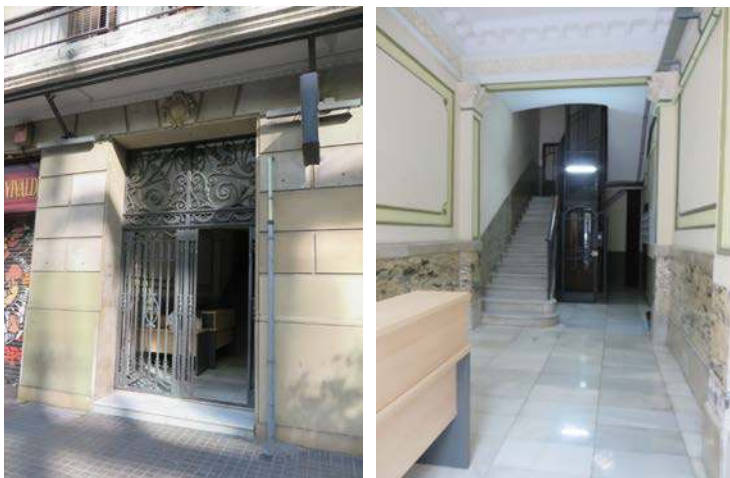
ADREÇA: C/ Llança 5

DIAGNÒSTIC: Inaccessible (adaptable)

Come`taris: Graó 12cm e` se` tit asce` de`t des de la vorera.

Come`taris: Porta amb marc metàl·lic fixe.

Come`taris: Asce`sor a`tic, amb porta practicable cap a l'exterior i doble cap a l'i`terior de la cabi`a, de 65cm de pas, dime`sio`s de cabi`a a 65x150cm.

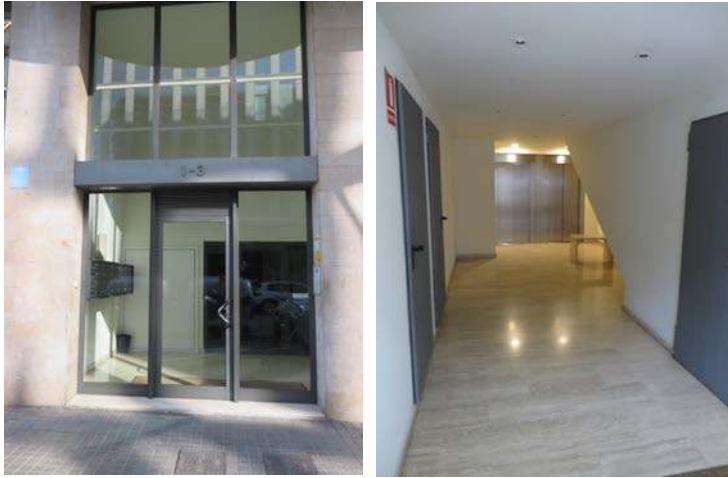
ADREÇA: C/ Llançà 1-3

DIAGNÒSTIC: **Practicable (millorable)**

Comentaris: Graó 5cm en sentit ascendent des de la vorera.

Comentaris: 2 Ascensors amb 80cm de pas de porta i dimensions de cabina 96x120cm

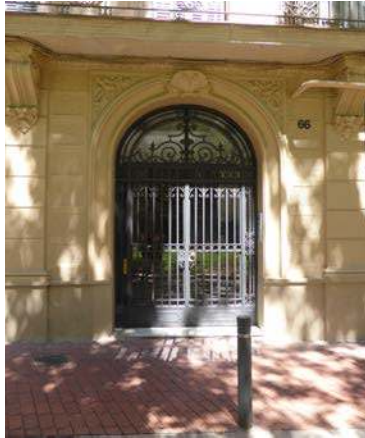
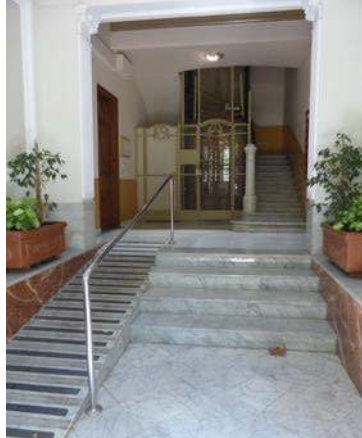
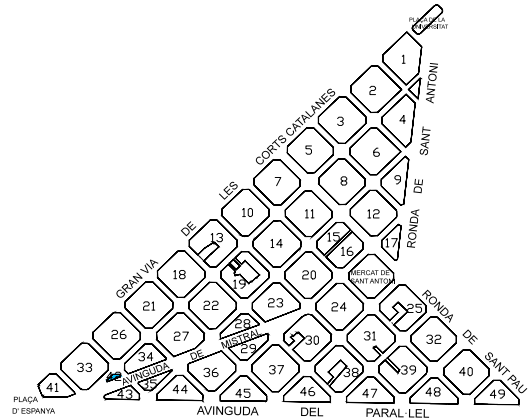
ADREÇA: Av. Mistral, 66

DIAGNÒSTIC: **Practicable (millorable)**

Amb obstacles; practicable

Comentaris: Graó variable de 4-7cm, en sentit ascendent des de vorera i a l'interior baixa 4cm, fàcil solució rebaixar-lo.

Recorregut alternatiu practicable

Comentaris: Rampa alternativa als 4 graons del 20,5% de pendent (303x62cm). Practicable per part d'alguns usuaris

Ascensor - dimensions reduïdes

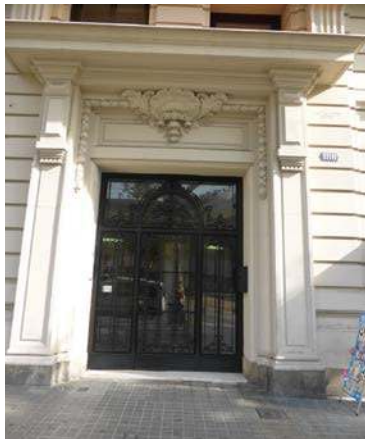
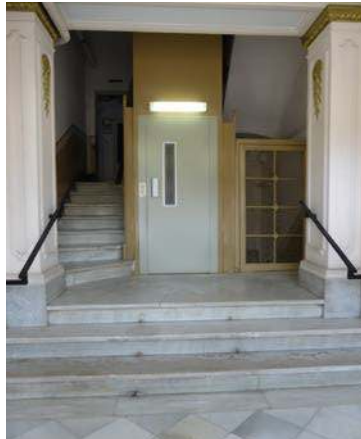
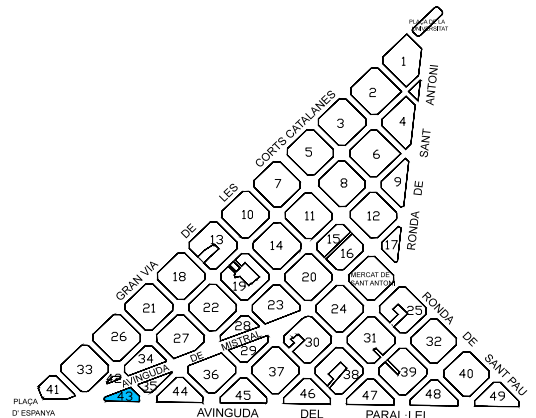
ADREÇA: Av. Paral·lel, 186

Amb obstacles; practicable

Comentaris: Graó variable de 3-6cm, en sentit ascendent des de vorera i a l'interior baixa 5cm, de fàcil solució

Amb escales (més de tres graons seguits)

Comentaris: 3 graons ascendents fins a l'ascensor, possibilitat de baixar l'ascensor fins al nivell del vestíbul. 7 graons ascendents més i 2 descendents fins als baixos (que són com un entresol) i no hi para l'ascensor.

Ascensor - dimensions reduïdes

Comentaris: 0,90x1,02m, pas de porta 70cm.

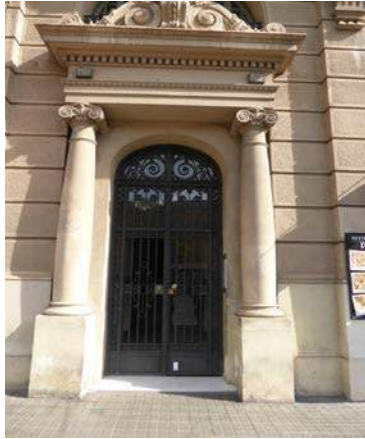
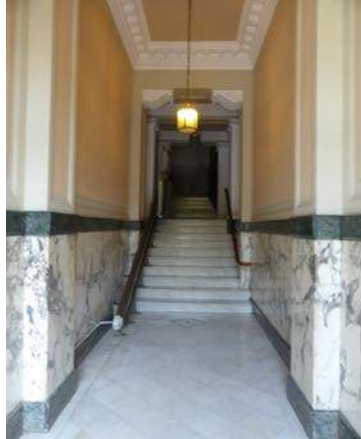
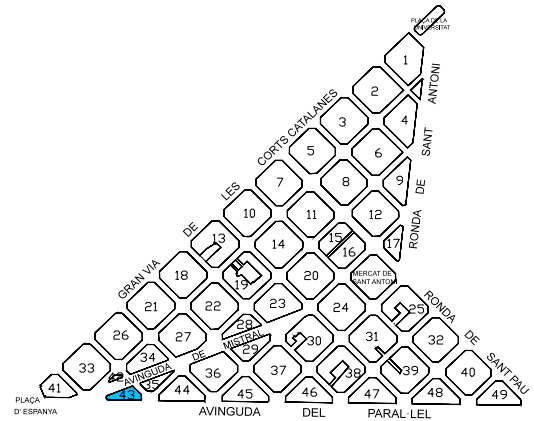
ADREÇA: Av. Paral·lel, 188-190

El porter ens informa que hi viu gent gran. Hi ha dos ascensors a la finca.

Amb obstacles; practicable

Comentaris: Graó variable de 4-6cm, en sentit ascendent des de vorera

Comentaris: Porta de dues fulles de 70cm. Una d'elles es troba fixa, per tal que sigui accessible requereix l'obertura d'ambdues fulles.

Recorregut alternatiu practicable

Comentaris: Plataforma remunta-escapes alternativa als 10 graons ascendents fins als ascensors.

Ascensor - dimensions reduïdes

Comentaris: Un fa 1,12x1,06m, pas de porta 60cm. L'altre 1,12x1,06m(0,76m fins al banc), pas de porta 55cm. Davant dels ascensors hi ha un ressalt de 6cm. Les portes obren cap dins les dimensions són de l'espai lliure de pas amb les portes obertes.

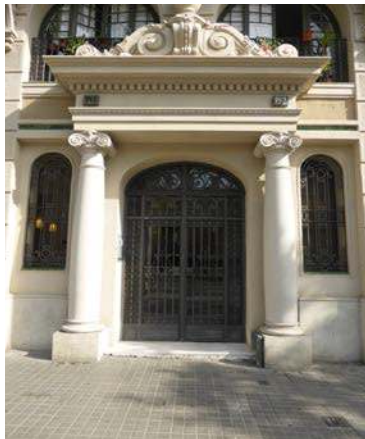
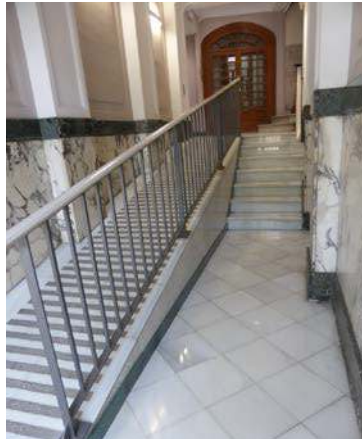
ADREÇA: Av. Paral·lel, 192-194

Amb obstacles; inaccessible

Comentaris: Graó variable de 8-12cm, en sentit ascendent des de vorera i a l'interior baixa 5cm, de fàcil solució rebaixar-lo

Amb obstacles; practicable

Comentaris: Porta de dues fulles de 60cm. Una d'elles es troba fixa, per tal que sigui accessible requereix l'obertura d'ambdues fulles.

Recorregut alternatiu practicable

Comentaris: Rampa alternativa als 7 graons ascendents fins a l'ascensor del 20,8% de pendent (5,75x1,20m).

Ascensor - dimensions reduïdes

Comentaris: 1,30x0,75m, pas de porta 55cm. Les portes obren cap dins les dimensions són de l'espai lliure de pas amb les portes obertes.

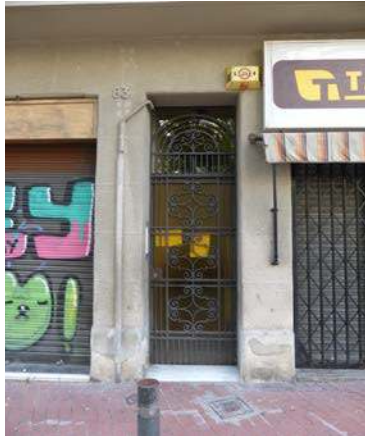
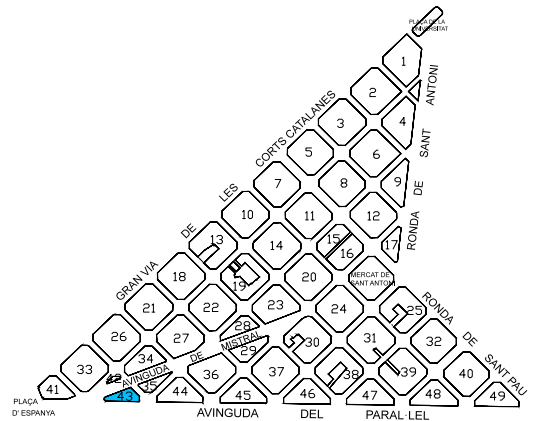
ADREÇA: Av. Mistral, 83

No ha contestat ningú en els diversos intents de visita. L'únic que s'ha pogut observar des de fora són el 1er i el 2on punt d'anàlisi, però per la tipologia de la finca en relació amb les finques veïnes es poden deduir els altres punts.

Amb obstacles; practicable

Comentaris: Graó a l'interior de 5cm, en sentit descendent des de vorera

Amb escales (més de tres graons seguits)

Sense ascensor (escales sense forat d'escala)

Comentaris: Forat d'escala previsiblement inferior a 40cm

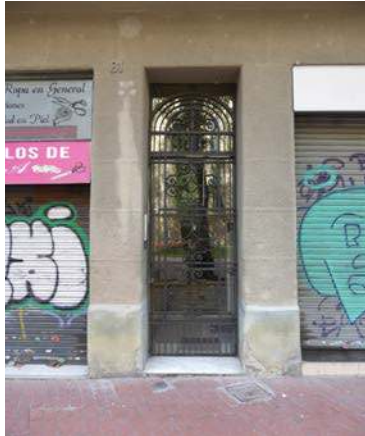
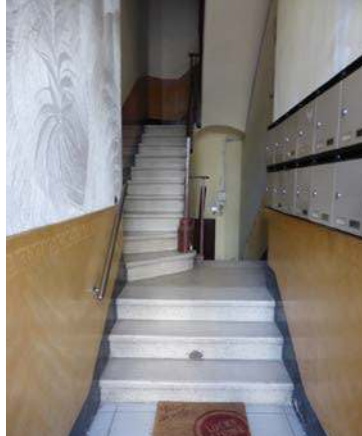
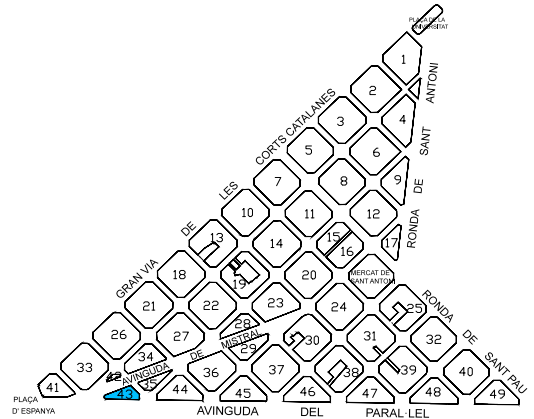
ADREÇA: Av. Mistral, 81

Amb obstacles; practicable

Comentaris: Graó variable de 4-6cm, en sentit ascendent des de vorera i a l'interior baixa 3 cm, de fàcil solució.

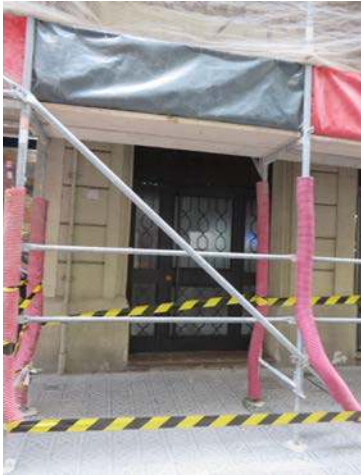
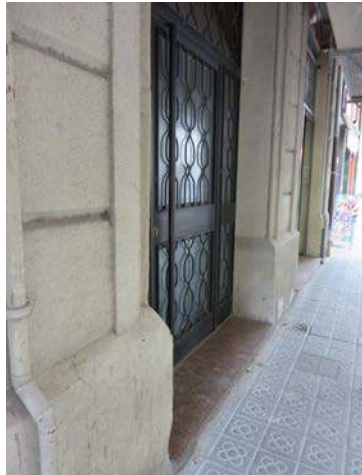
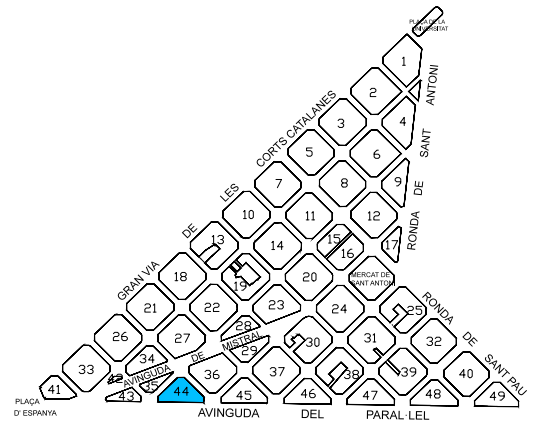
ADREÇA: C/ Entença 13

No s'ha pogut accedir a l'interior de la finca en els diversos intents de visita. La porta és opaca pel que no s'ha pogut realitzar l'anàlisi al complet.

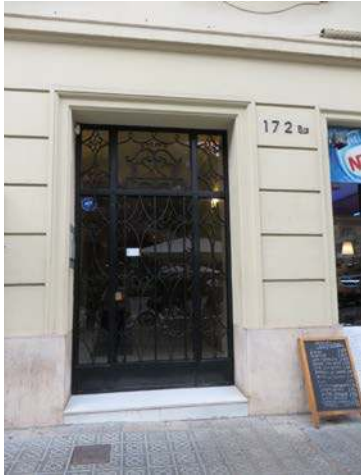
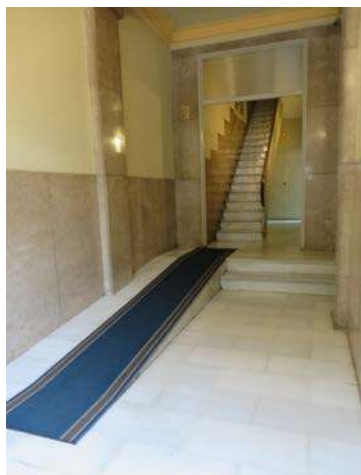
ADREÇA: Av. Paral·lel 172bis

DIAGNÒSTIC: Inaccessible (adaptable)

Comentaris: Graó aïllat >12cm.

Comentaris: Rampa amb pendent >8% que salva el desnivell de 2 graons en sentit ascendent. No presenta passamà de suport ni barana i sòcol de seguretat. A més a més, hi ha una estora que dificulta el pas.

Comentaris: Porta 70cm de pas i cabina 130x75cm.

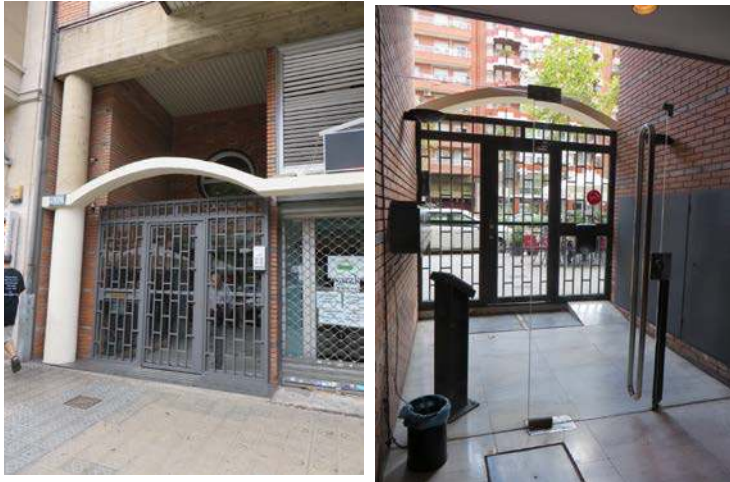
ADREÇA: Av. Paral·lel 174

DIAGNÒSTIC: **Practicable (millorable)**

Comentaris: Graó de 2cm en sentit ascendent i 6cm en sentit descendent després de la porta. S'ha habilitat una rampa pel costat interior en un lateral amb pendent >8%, sense barana i sense replà previ a la porta.

Comentaris: Dues portes exteriors: una principal amb un graó de 6cm en sentit descendent, i una secundària amb rampa practicable. També trobem una porta de vidre a l'interior del vestíbul abans d'arribar a l'ascensor. Totes correctes

Comentaris: Porta 80cm de pas i cabina 95x117cm.

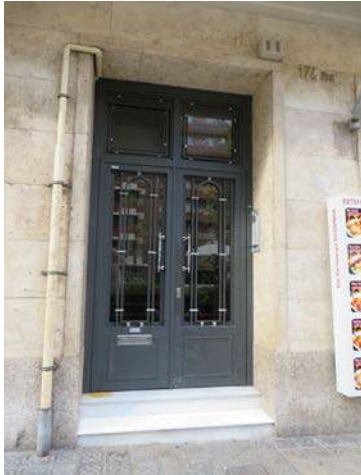
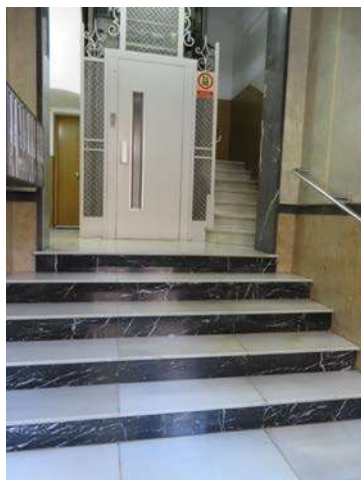
ADREÇA: Av. Paral·lel 174bis

DIAGNÒSTIC: Inaccessible (adaptable)

Comentaris: 2 graons de 15+15cm en sentit ascendent des de la vorera.

Comentaris: Porta doble fulla de 73cm de pas. Per a que sigui accessible s'han d'obrir les dues fulles.

Comentaris: 5 graons en sentit ascendent des del pla del vestíbul fins a l'ascensor. Possibilitat d'instal·lar plataforma remunta-escapes en el cas que no es pugui fer baixar l'ascensor fins a cota vestíbul.

Comentaris: Porta 70cm de pas i cabina 107x87cm.

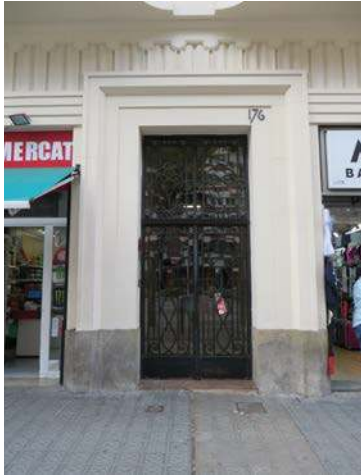
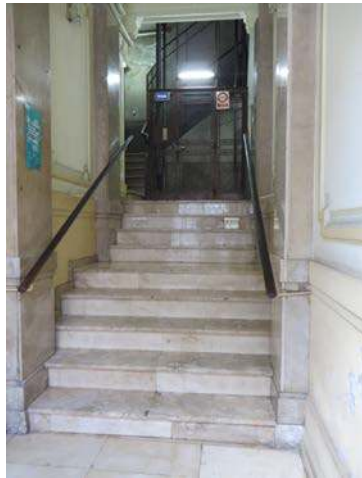
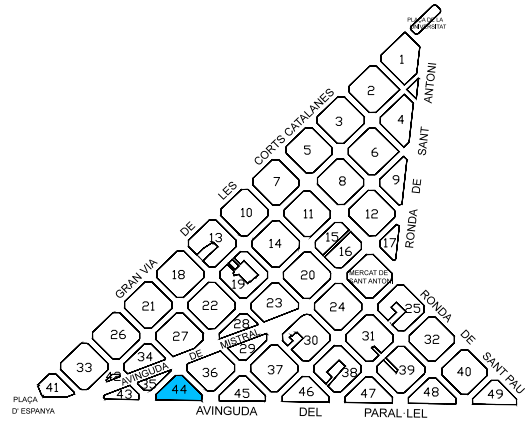
ADREÇA: Av. Paral·lel 176

DIAGNÒSTIC: Inaccessible (adaptable)

Comentaris: Graó en sentit ascendent (6cm) i descendent (6cm) des de la vorera, fàcilment solucionable.

Comentaris: Porta doble fulla de 70cm de pas. Per a que sigui accessible s'han d'obrir les dues fulles.

Comentaris: 5 +4 graons en sentit ascendent des del pla del vestíbul fins a l'ascensor. Possibilitat d'instal·lar plataforma remunta-escals en el cas que no es pugui fer baixar l'ascensor a cota vestíbul.

Comentaris: Porta 63cm de pas i cabina 112x65cm.

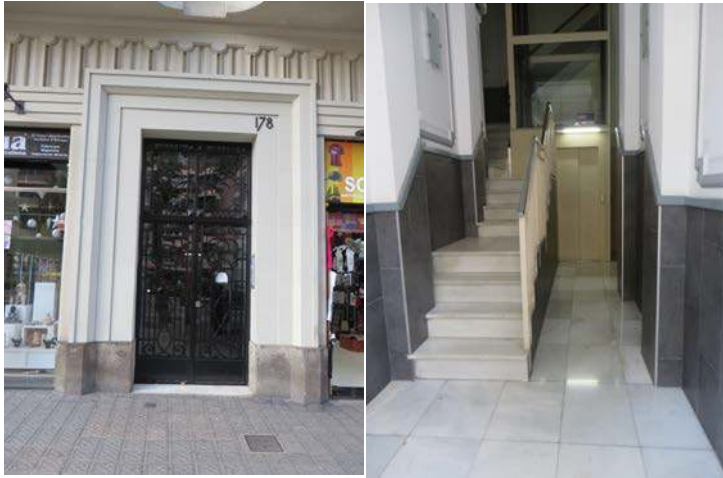
ADREÇA: Av. Paral·lel 178

DIAGNÒSTIC: **Practicable (millorable)**

Comentaris: Porta doble fulla de 70cm de pas. Per a que sigui accessible s'han d'obrir les dues fulles.

Comentaris: Porta 70cm de pas i cabina 116x76cm.

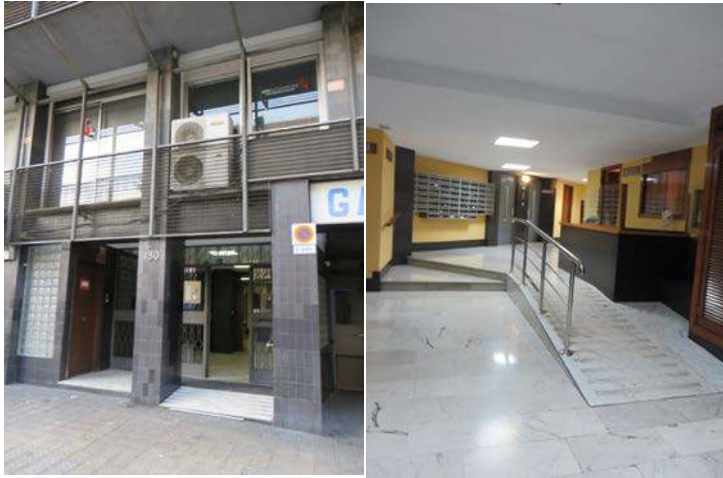
ADREÇA: Av. Paral·lel 180

DIAGNÒSTIC: **Practicable (millorable)**

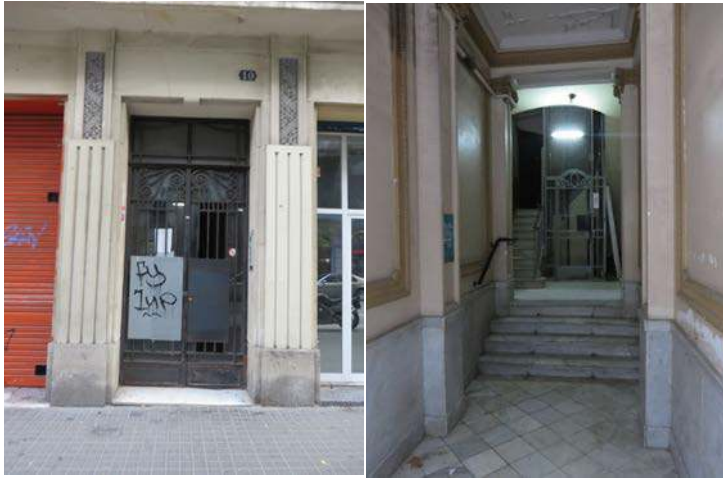
ADREÇA: Floridablanca 10

DIAGNÒSTIC: Inaccessible (adaptable)

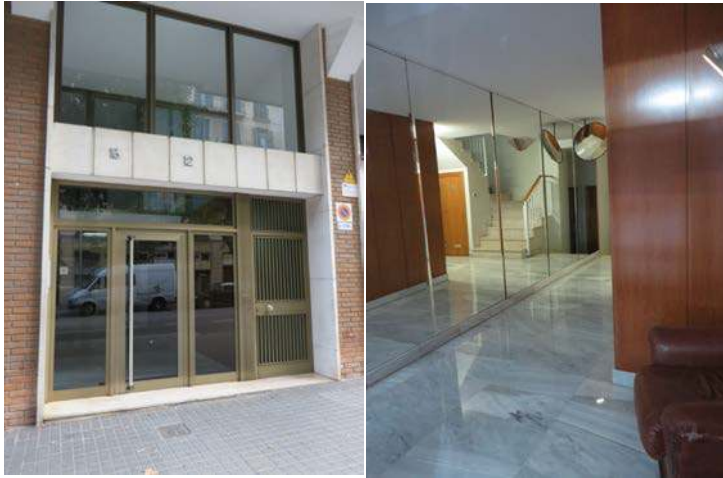
ADREÇA: Floridablanca 12-16

DIAGNÒSTIC: **Practicable (millorable)**

No s'ha pogut accedir a l'interior de la finca després de la segona porta.

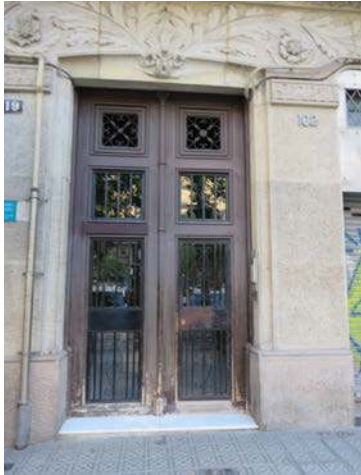
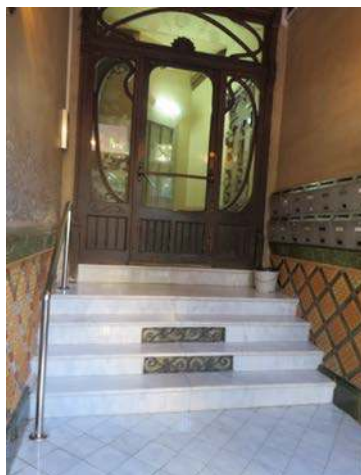
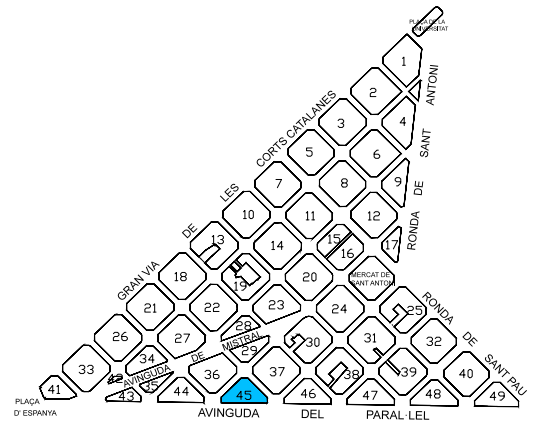
ADREÇA: Rocafort 19

DIAGNÒSTIC: Inaccessible (adaptable)

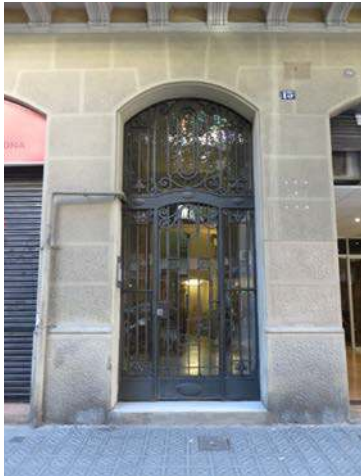
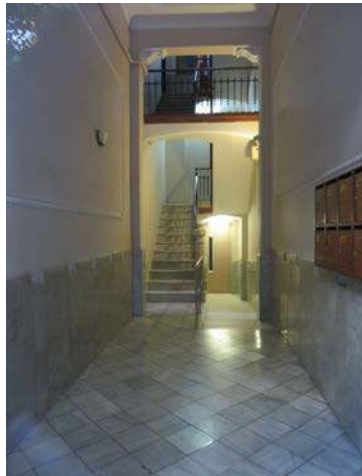
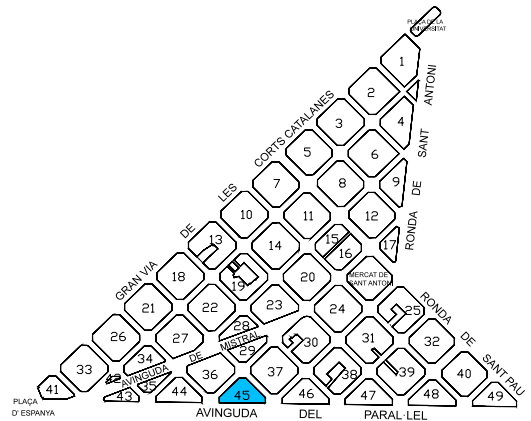
ADREÇA: Rocafort 15

DIAGNÒSTIC: Inaccessible (adaptable)

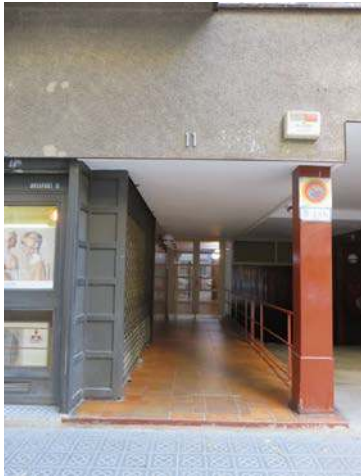
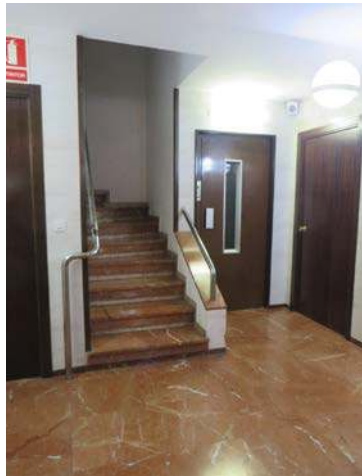
ADREÇA: Rocafort 11

DIAGNÒSTIC: **Practicable (millorable)**

No s'ha pogut accedir a la segona porta interior, pel que l'anàlisi s'ha realitzat segons el que s'ha pogut observar des de la porta de vidre.

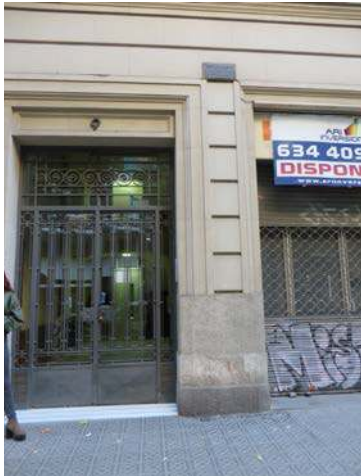
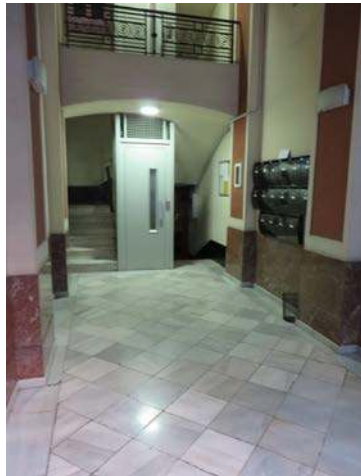
ADREÇA: Rocafort 9

DIAGNÒSTIC: **Practicable (millorable)**

Hi ha una veïna d'edat avançada que puja sense problemes fins a l'habitatge amb la cadira.

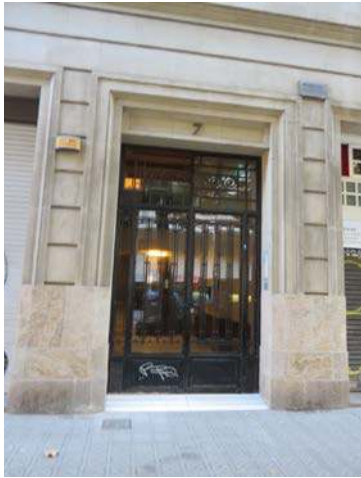
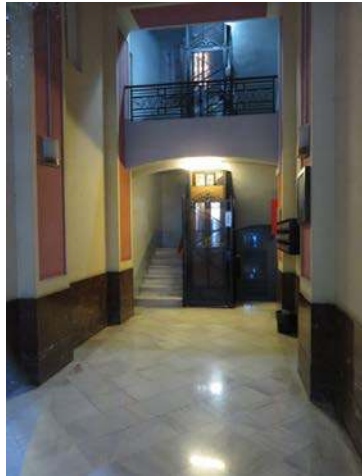
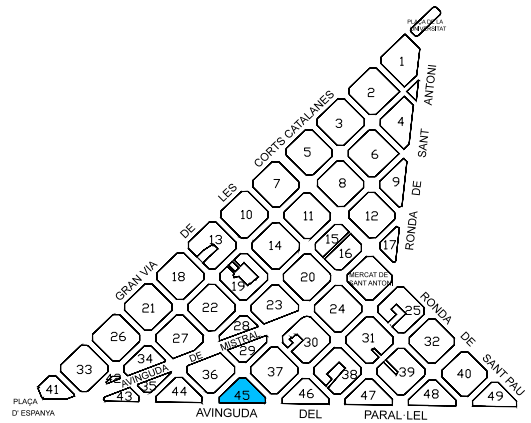
ADREÇA: Rocafort 7

DIAGNÒSTIC: **Practicable (millorable)**

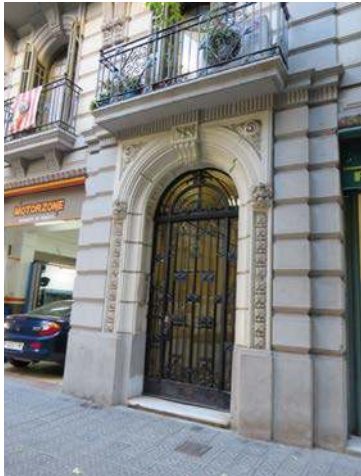
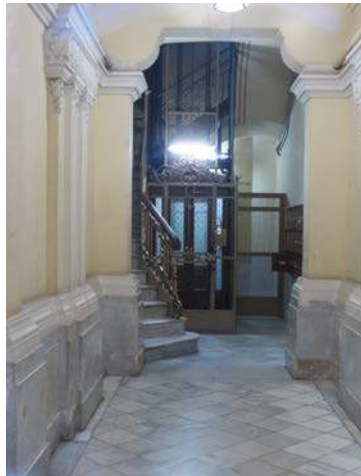
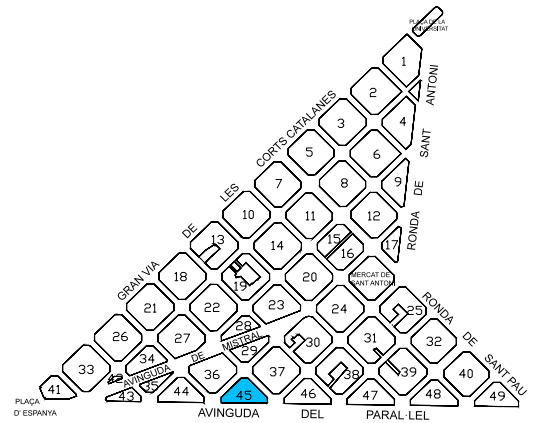
ADREÇA: Rocafort 3-5

DIAGNÒSTIC: **Practicable (millorable)**

No s'ha pogut accedir a l'interior de la finca en els diversos intents de visita. L'anàlisi es realitza segons el que es pot observar a través del vidre de la porta.

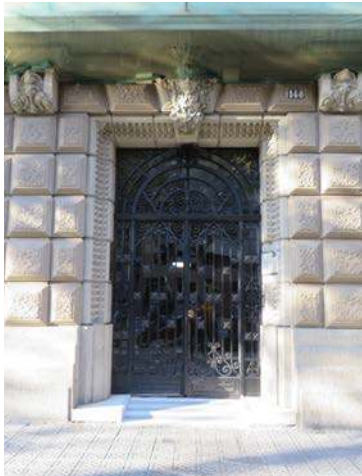
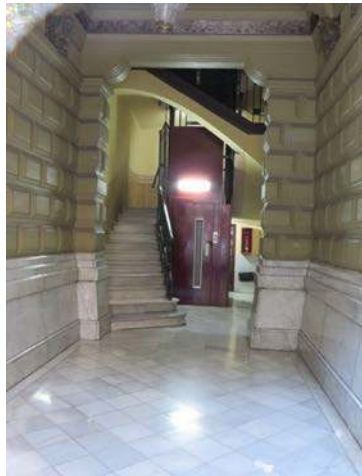
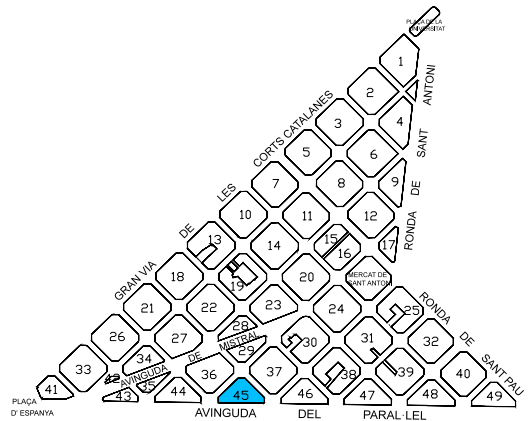
ADREÇA: Paral·lel 148

DIAGNÒSTIC: **Practicable (millorable)**

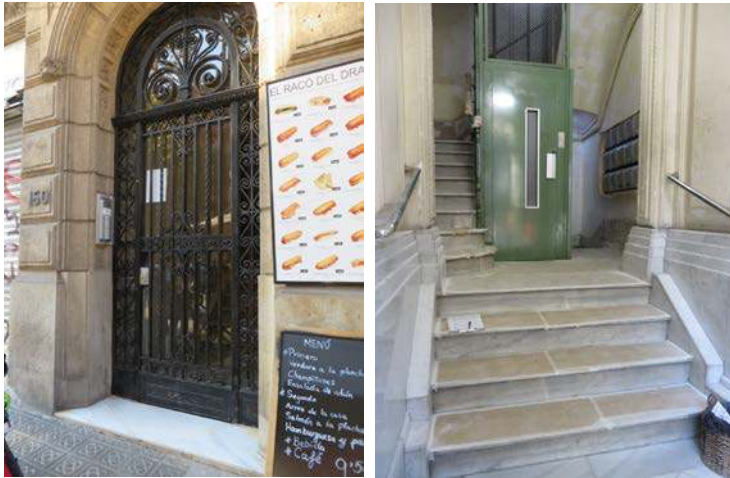
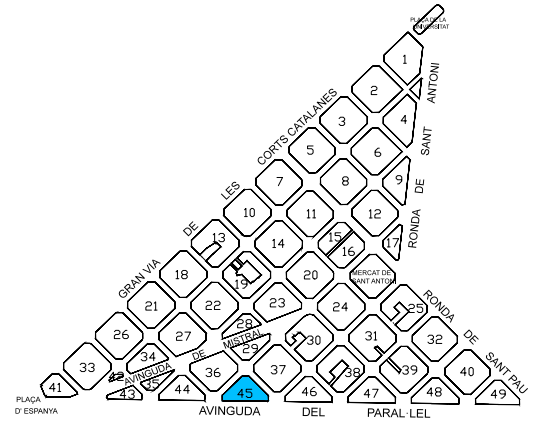
ADREÇA: Av. Paral·lel 150

DIAGNÒSTIC: Inaccessible (adaptable)

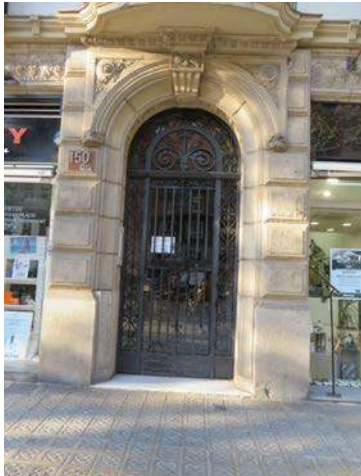
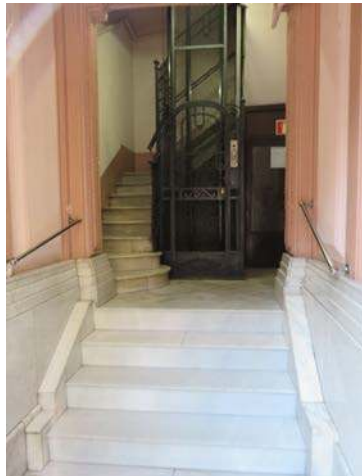
ADREÇA: Av. Paral·lel 150 BIS

DIAGNÒSTIC: Inaccessible (adaptable)

No s'ha pogut accedir a l'interior de la finca en els diversos intents de visita. L'anàlisi es realitza segons el que es pot observar a través del vidre de la porta.

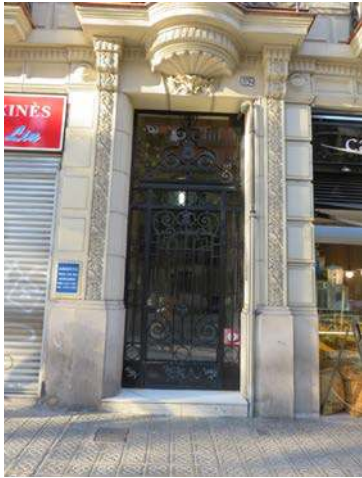
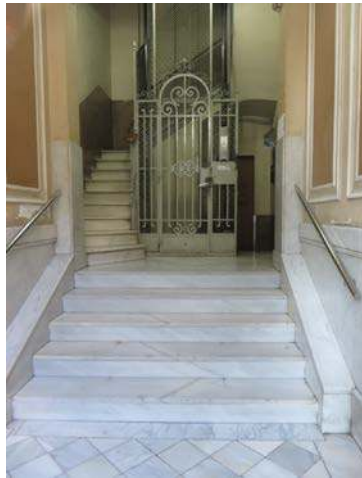
ADREÇA: Av. Paral·lel 152

DIAGNÒSTIC: Inaccessible (adaptable)

No s'ha pogut accedir a l'interior de la finca en els diversos intents de visita. L'anàlisi es realitza segons el que es pot observar a través del vidre de la porta.

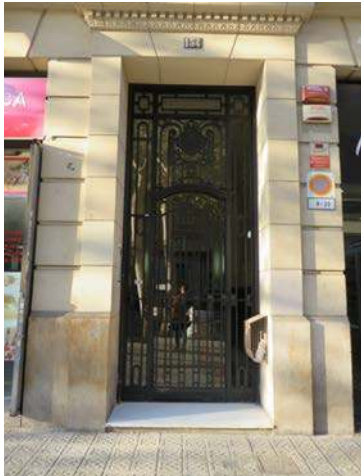
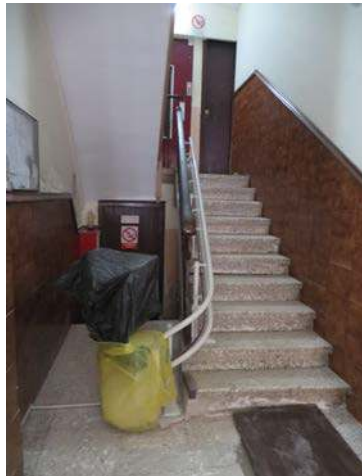
ADREÇA: Av. Paral·lel 154

DIAGNÒSTIC: **Practicable (millorable)**

Comentaris: Graó de 9cm i 2cm segons si mesurat des de l'exterior o interior.

Comentaris: Previsió de plataforma remunta-escapes per accedir al primer replà d'escapes on arriba l'ascensor (la finca es troba en obres).

Comentaris: Porta 60cm de pas i dimensions interiors de cabina 84x110cm.

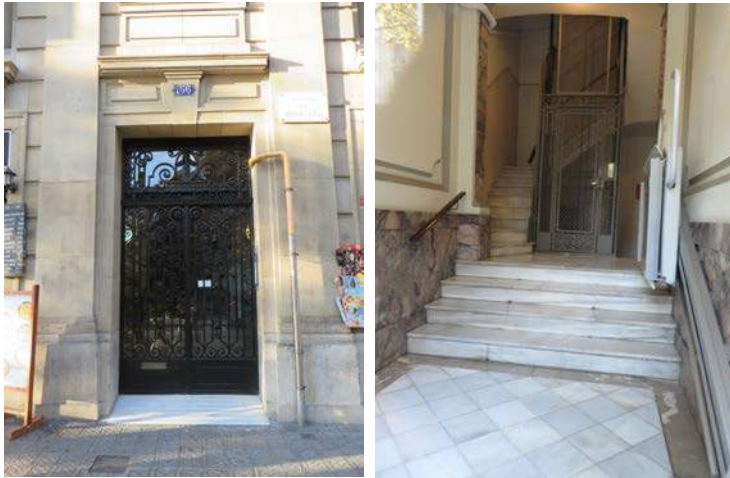
ADREÇA: Av. Paral·lel 156

DIAGNÒSTIC: **Practicable (millorable)**

No s'ha pogut accedir a l'interior de la finca en els diversos intents de visita. L'anàlisi es realitza segons el que es pot observar a través del vidre de la porta.

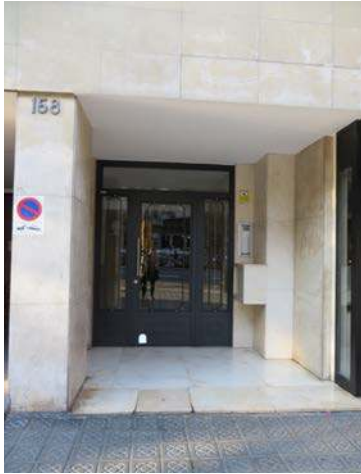
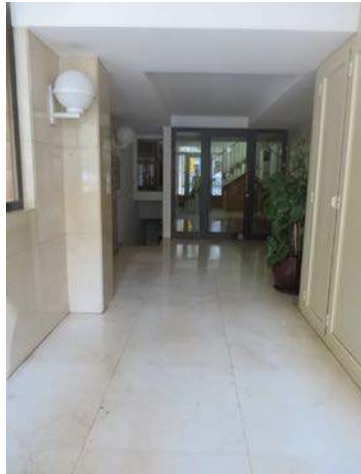
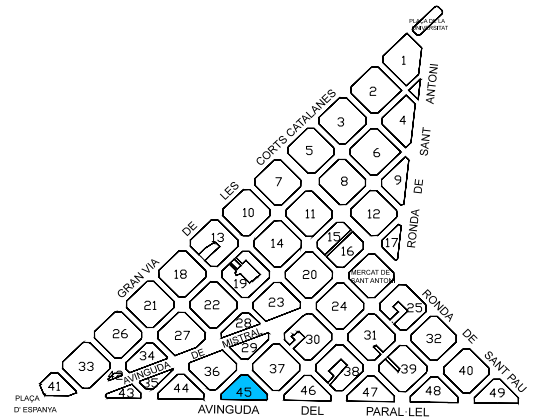
ADREÇA: Av. Paral·lel 158

DIAGNÒSTIC: **Practicable (millorable)**

Comentaris: Graó 3cm en sentit ascendent des de la vorera.

Comentaris: Porta 70cm de pas i dimensions interiors de cabina 95x87cm.

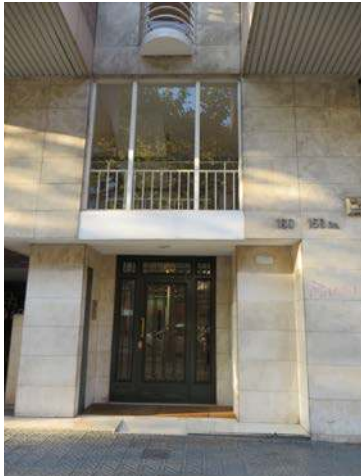
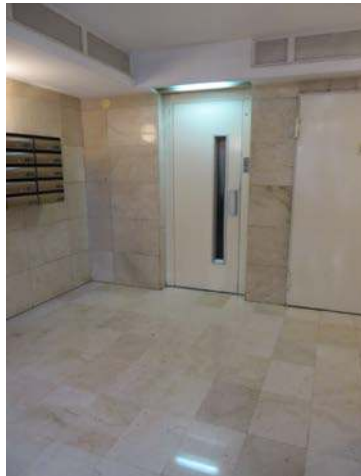
ADREÇA: Av. Paral·lel 158BIS - 160

DIAGNÒSTIC: Accessible

Comentaris: Rampa en sentit ascendent des de la vorera, amb replà previ davant la porta.

Comentaris: Porta 70cm de pas i dimensions interiors de cabina 97x87cm.

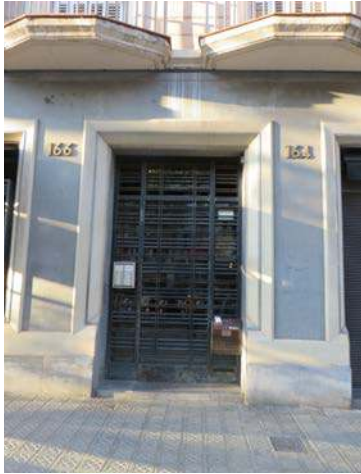
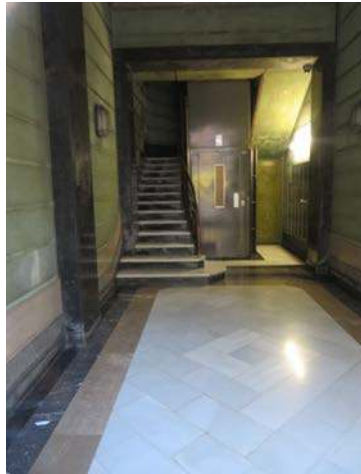
ADREÇA: Av. Paral·lel 164-166

DIAGNÒSTIC: **Practicable (millorable)**

No s'ha pogut accedir a l'interior de la finca en els diversos intents de visita. L'anàlisi es realitza segons el que es pot observar a través del vidre de la porta.

Comentaris: Graó 8cm en sentit ascendent i 4 en sentit descendent des de la vorera

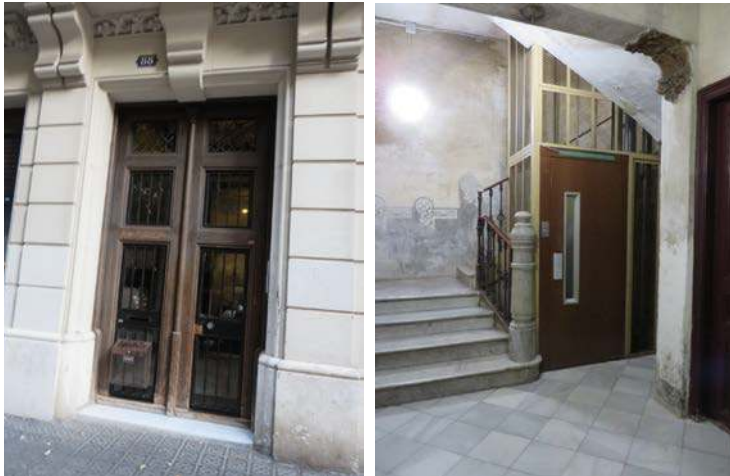
ADREÇA: Tamarit 88

DIAGNÒSTIC: **Practicable (millorable)**

Comentaris: Graó 5cm en sentit ascendent des de la vorera.

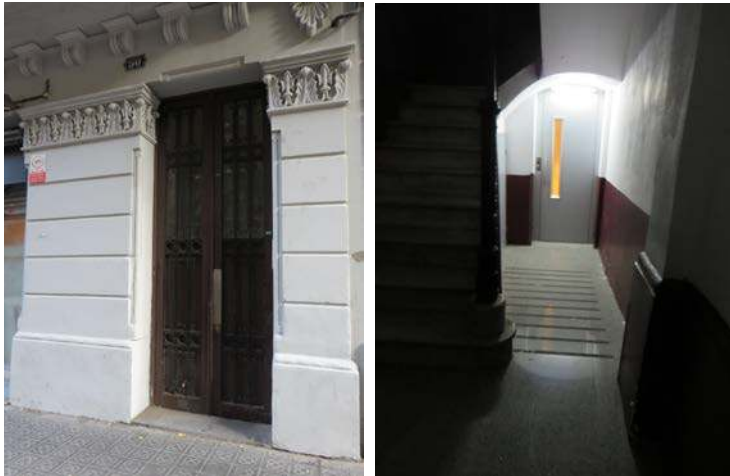
ADREÇA: Tamarit 90

DIAGNÒSTIC: **Inaccessible (adaptable)**

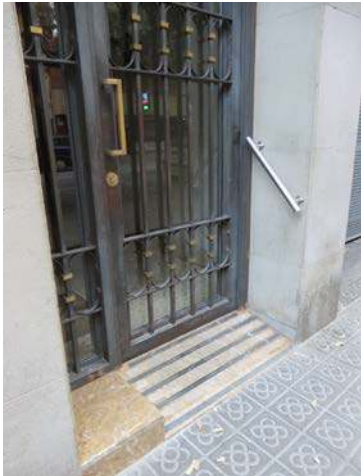
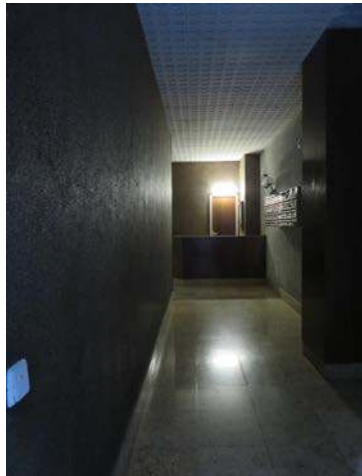
ADREÇA: Tamarit 92-94

DIAGNÒSTIC: **Practicable (millorable)**

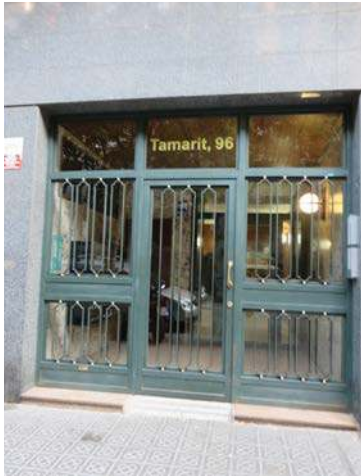
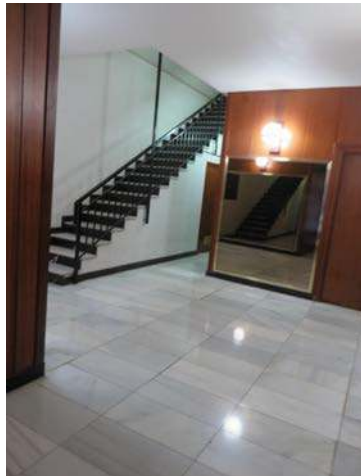
ADREÇA: Tamarit 96

DIAGNÒSTIC: **Practicable (millorable)**

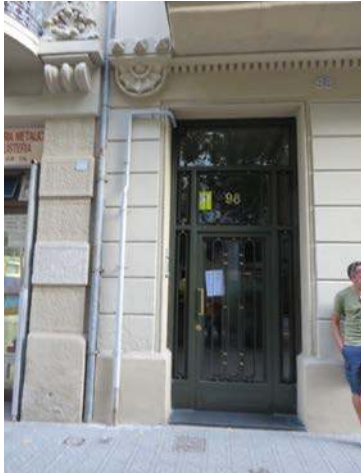
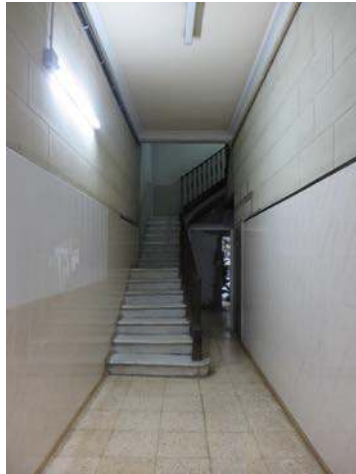
ADREÇA: Tamarit 98

DIAGNÒSTIC: Inaccessible (adaptable)

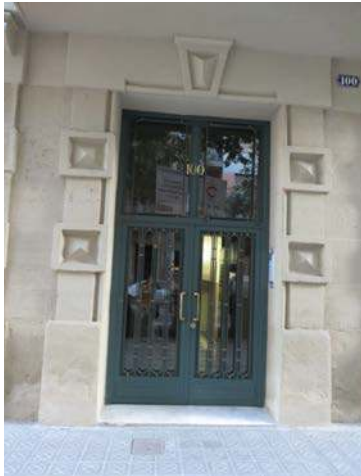
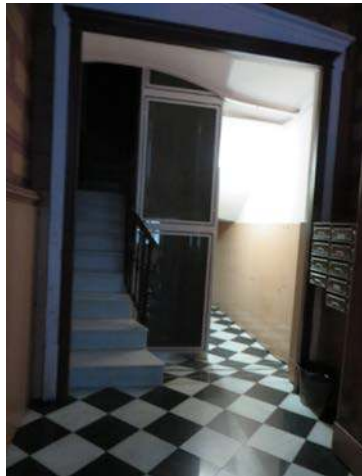
ADREÇA: Tamarit 100

DIAGNÒSTIC: **Practicable (millorable)**

A la finca hi viu una persona gran que no pot pujar i baixar amb la cadira per l'ascensor, i per tant, guarden la cadira a un petit local a pla de vestibul per sortir al carrer.

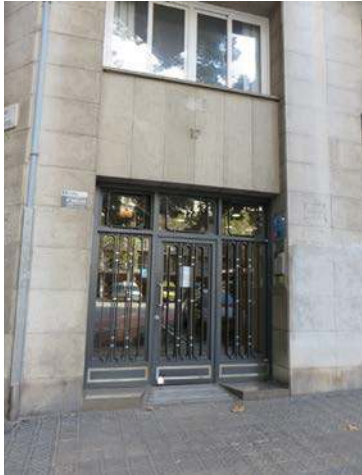
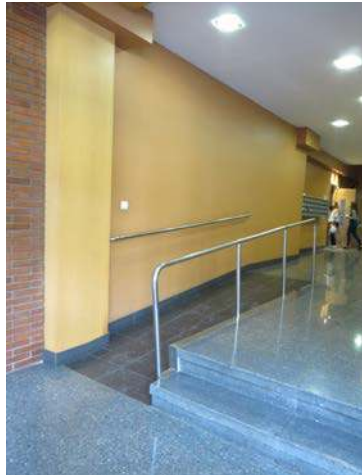
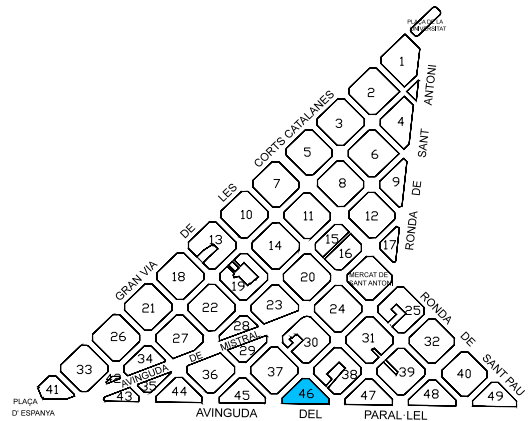
ADREÇA: Calàbria 17

DIAGNÒSTIC: **Practicable (millorable)**

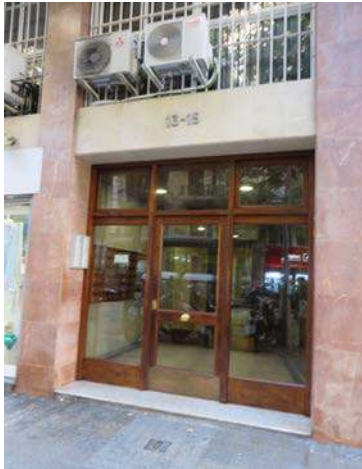
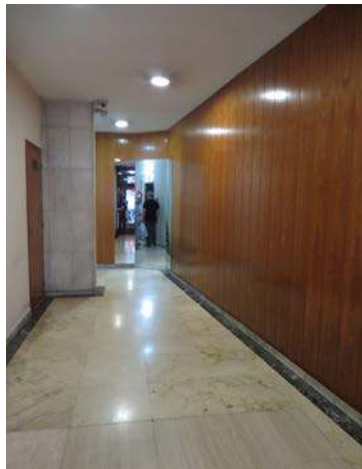
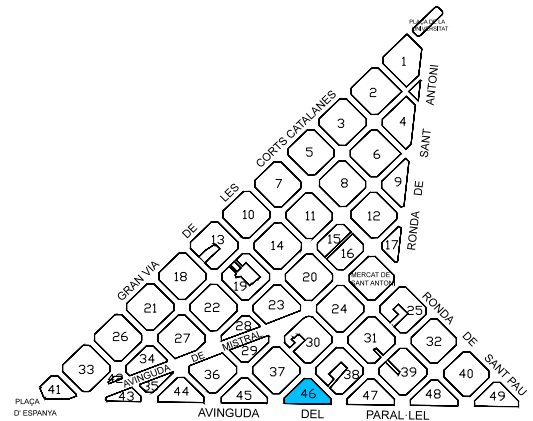
ADREÇA: Calàbria 13-15

DIAGNÒSTIC: **Practicable (millorable)**

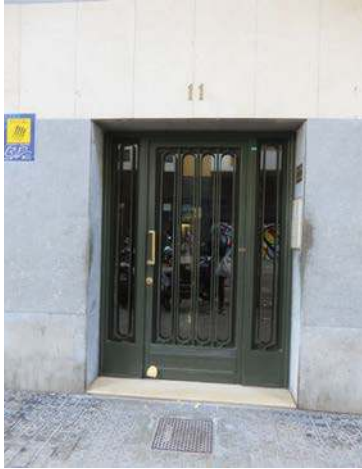
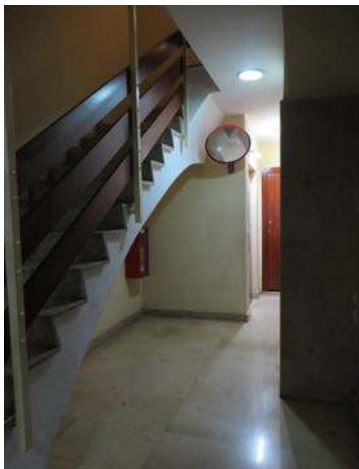
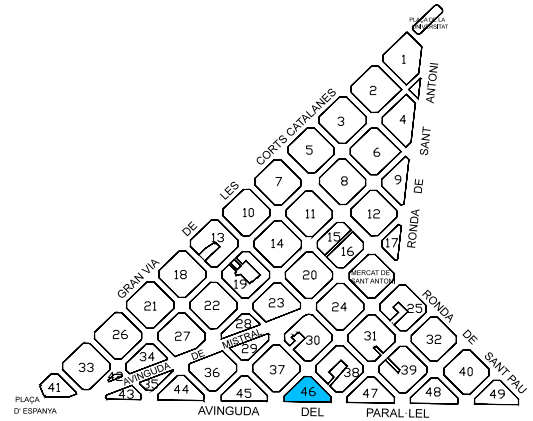
ADREÇA: Calàbria 11

DIAGNÒSTIC: **Practicable (millorable)**
