ANÀLISI DE L'ACCESSIBILITAT DE LES FINQUES DEL BARRI DE SANT ANTONI

ID ILLA / FINCA: 41 / 1

ADREÇA: Gran Via 384-390

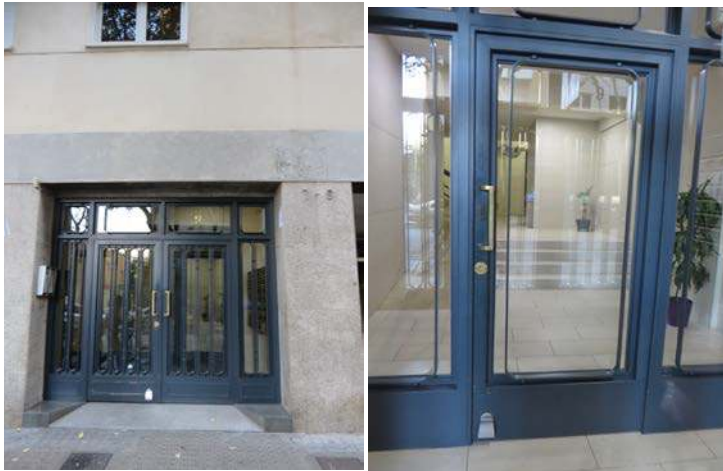
ADREÇA: Calàbria 9

DIAGNÒSTIC: **Practicable (millorable)**

No s'ha pogut accedir a la finca en els diversos intents de visita. L'anàlisi es realitza segons el que es pot observar a través del vidre de la porta

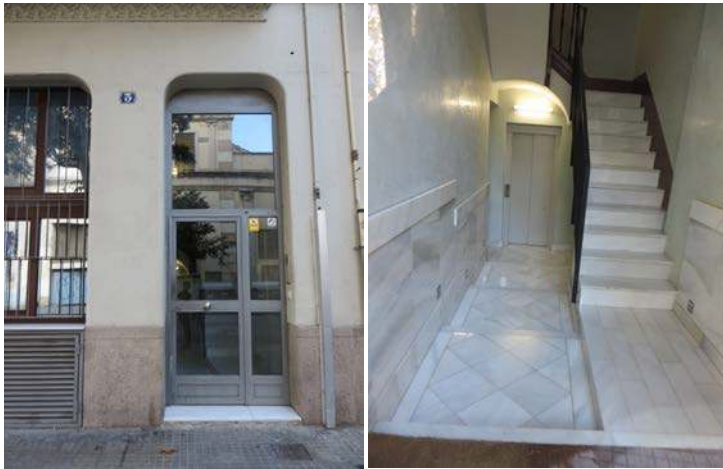
ADREÇA: Calàbria 3

DIAGNÒSTIC: Inaccessible (adaptable)

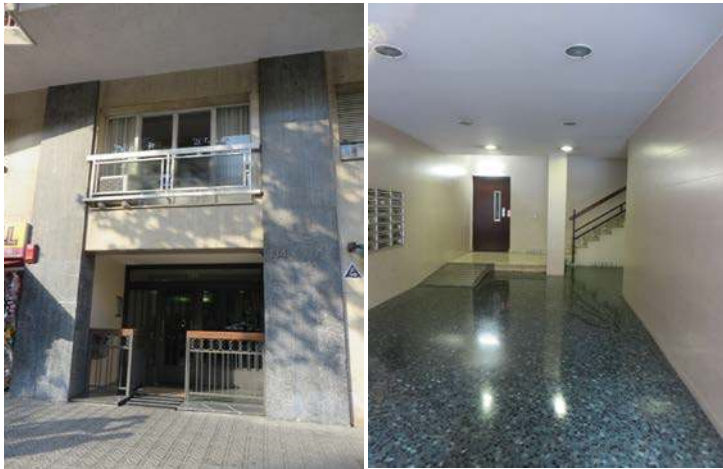
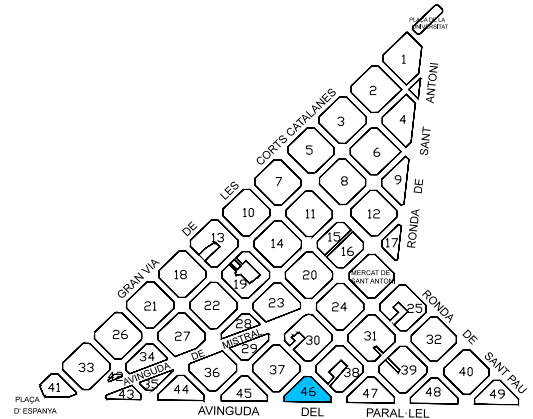
ADREÇA: Av. Paral·lel 134

DIAGNÒSTIC: **Practicable (millorable)**

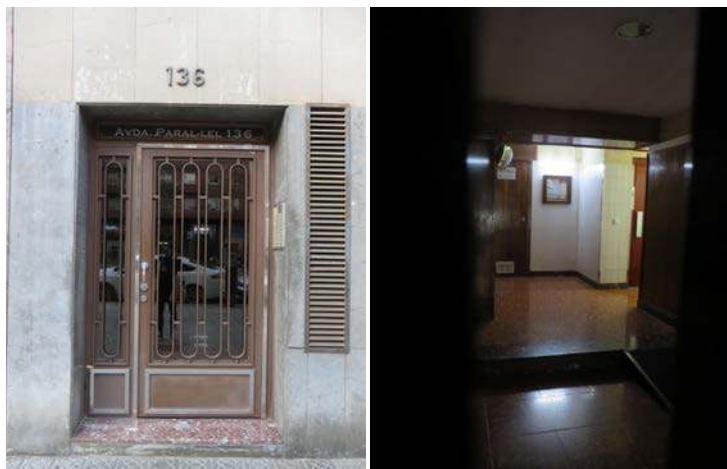
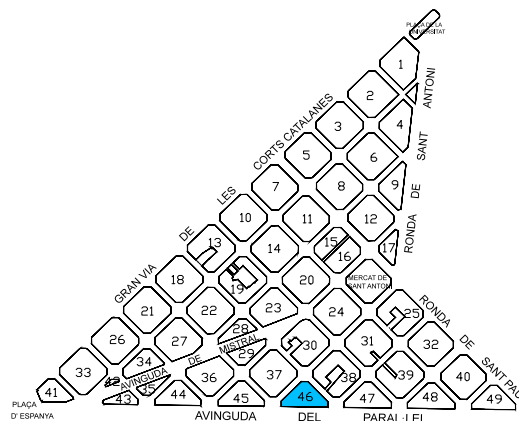
ADREÇA: Av. Paral·lel 136

DIAGNÒSTIC: Inaccessible (adaptable)

No s'ha pogut passar de la segona porta d'accés en els diversos intents de visita. L'anàlisi es realitza segons el que es pot observar a través de la porta

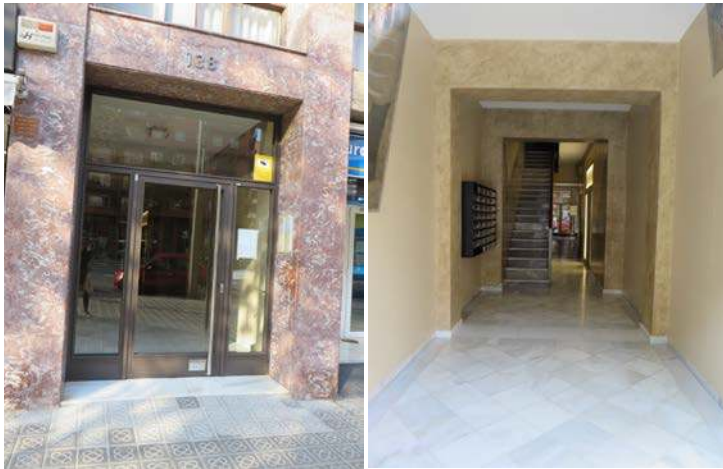
ADREÇA: Av. Paral·lel 138

DIAGNÒSTIC: **Accessible**

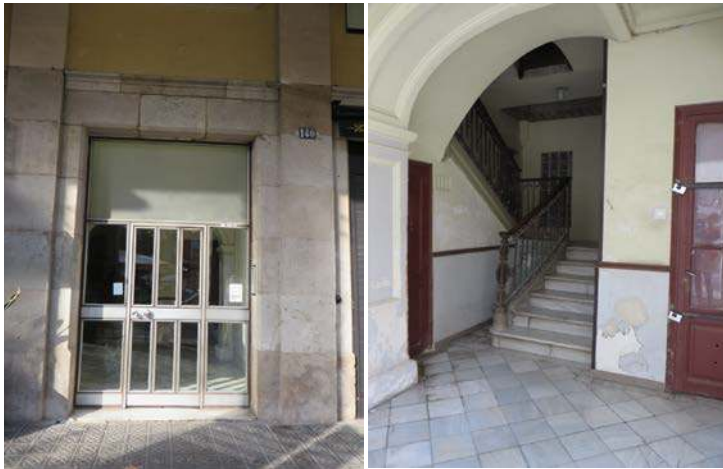
ADREÇA: Av. Paral·lel 140

DIAGNÒSTIC: Inaccessible (adaptable)

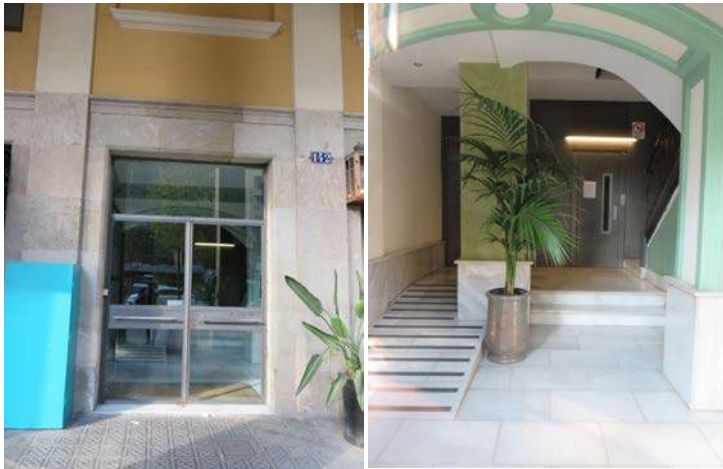
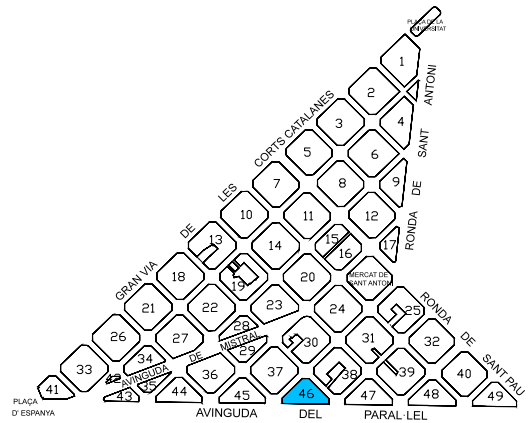
ADREÇA: Av. Paral·lel 142

DIAGNÒSTIC: **Practicable (millorable)**

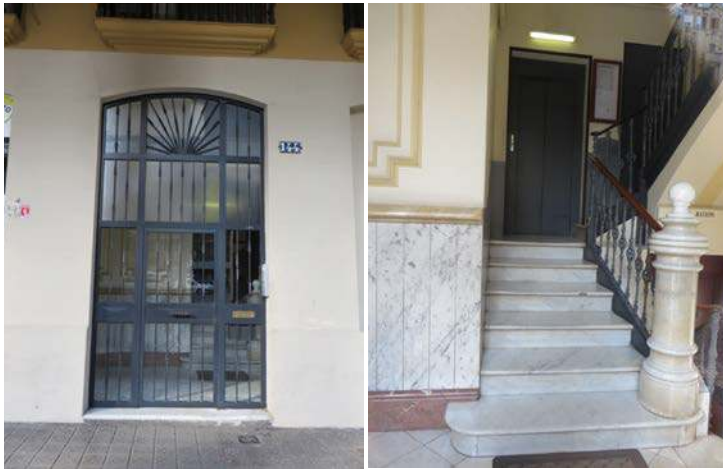
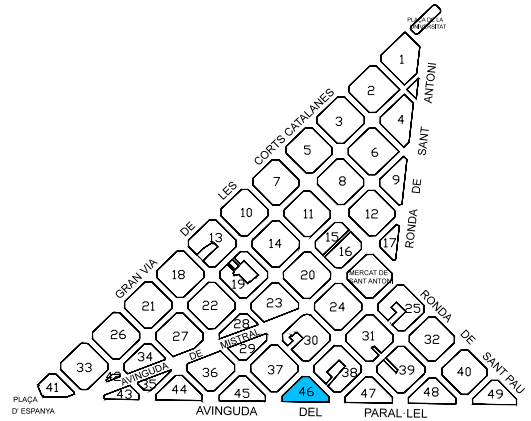
ADREÇA: Av. Paral·lel 144

DIAGNÒSTIC: Inaccessible (adaptable)

Comentaris: Graó 9 cm en sentit ascendent des de la vorera.

Amb escales (més de tres graons seguits)

Comentaris: 6 graons en sentit ascendent fins al primer replà on arriba l'ascensor. No és possible fer-lo arribar a la cota de vestíbul; es podria valorar instal·lar una plataforma remunta-escals.

Ascensor - dimensions reduïdes

Comentaris: Porta 70 i dimensions interiors de cabina 75x80

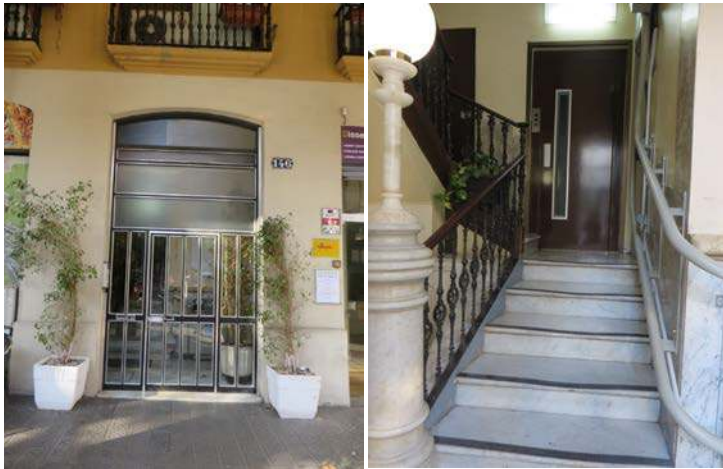
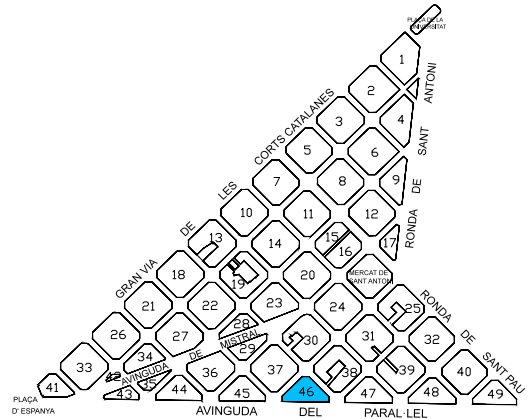
ADREÇA: Av. Paral·lel 146

DIAGNÒSTIC: **Practicable (millorable)**

Recorregut alternatiu practicable

Comentaris: *Plataforma remunta-escapes per poder accedir al primer replà on arriba l'ascensor.*

Ascensor - dimensions reduïdes

Comentaris: *Porta 70 i dimensions interiors de cabina 97x100*

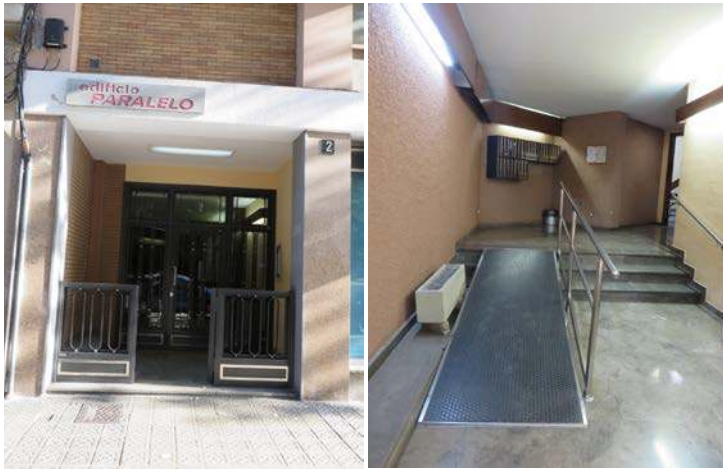
ADREÇA: Manso 2

DIAGNÒSTIC: **Practicable (millorable)**

No s'ha pogut accedir a la finca en els diversos intents de visita. L'anàlisi es realitza segons el que es pot observar a través del vidre de la porta

Comentaris: Graó 8cm en sentit ascendent des de la vorera.

Comentaris: Rampa practicable amb barana a un dels costats i pendent >10%.

Comentaris: No s'ha pogut accedir a la finca i comprovar si hi ha ascensor i com és

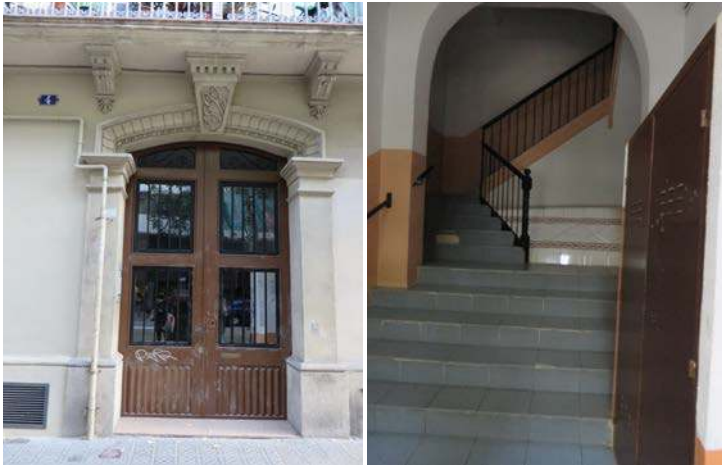
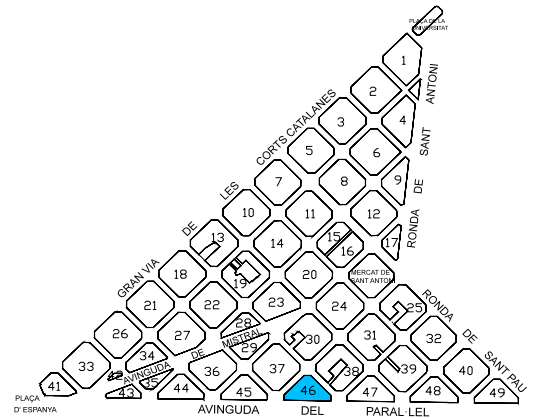
ADREÇA: Manso 4

DIAGNÒSTIC: Inaccessible (adaptable)

Comentaris: Graó 3cm en sentit ascendent i descendent des de la vorera.

Amb escales (més de tres graons seguits)

Comentaris: 5 graons en sentit ascendent previs al nucli d'escala.

Sense ascensor (escales amb forat d'escala hàbil)

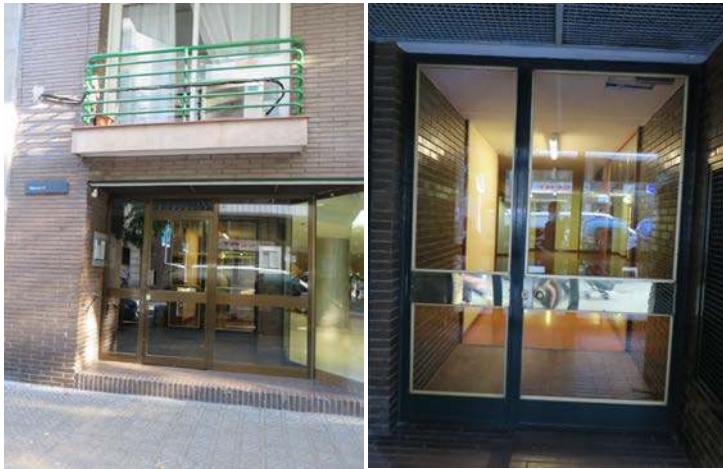
ADREÇA: Manso 8

DIAGNÒSTIC: Inaccessible (adaptable)

No s'ha pogut accedir a la finca en els diversos intents de visita. L'anàlisi es realitza segons el que es pot observar a través del vidre de la porta

Comentaris: Graó > 12cm en sentit ascendent des de la vorera.

Comentaris: Porta exterior i interior, ambdues correctes, sense majors observacions.

Comentaris: La finca té ascensor però no s'ha pogut accedir per comprovar les mides.

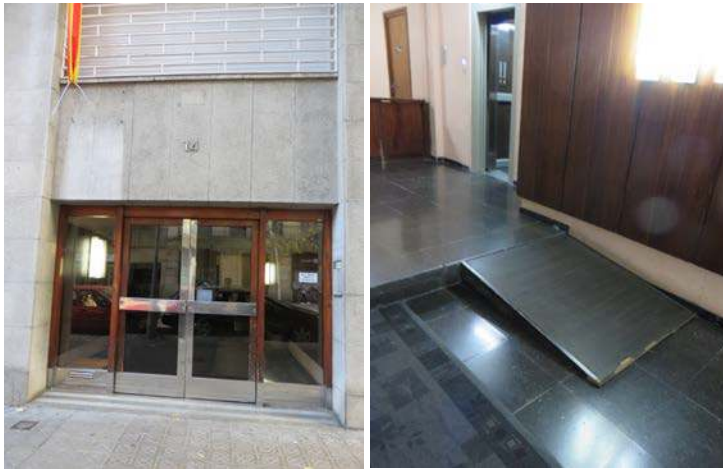
ADREÇA: Manso 14

DIAGNÒSTIC: **Practicable (millorable)**

Comentaris: Rampa sense baranes amb pendent >10% per salvar el graó aïllat del vestíbul

Ascensor - dimensions reduïdes

Comentaris: Porta 70cm i dimensions interiors de la cabina 90x120cm.

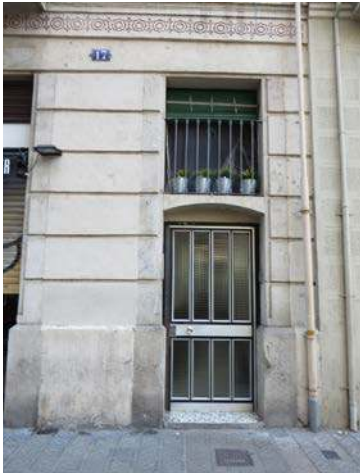
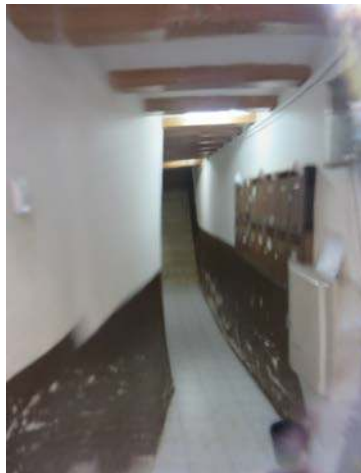
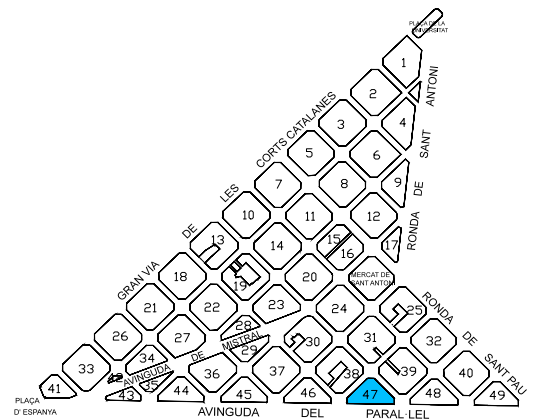
ADREÇA: Viladomat 17

DIAGNÒSTIC: **Inaccessible**

No s'ha pogut entrar a la finca en cap de les dues visites. Una veïna passava pel carrer i m'ha comentat que a la finca no hi viu gaire gent, i m'ha confirmat que no hi ha ascensor. L'anàlisi es fa segons el que es pot observar des del carrer.

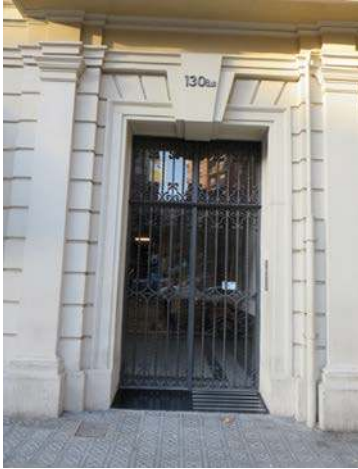
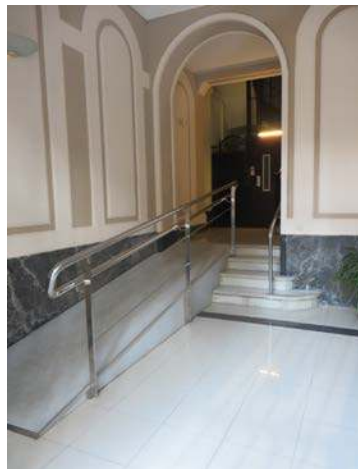
ADREÇA: Paral·lel 130bis

Amb obstacles; inaccessible

Comentaris: Rampa practicable en sentit ascendent des de la vorera just davant de la porta i ocupant tota l'amplada

Recorregut alternatiu practicable

Comentaris: Rampa practicable amb pendent >8% en sentit ascendent des de la porta, mab barana només en el costat exterior

Ascensor - dimensions reduïdes

Comentaris: Porta 70 dimensions interiors de cabina 75x85cm.

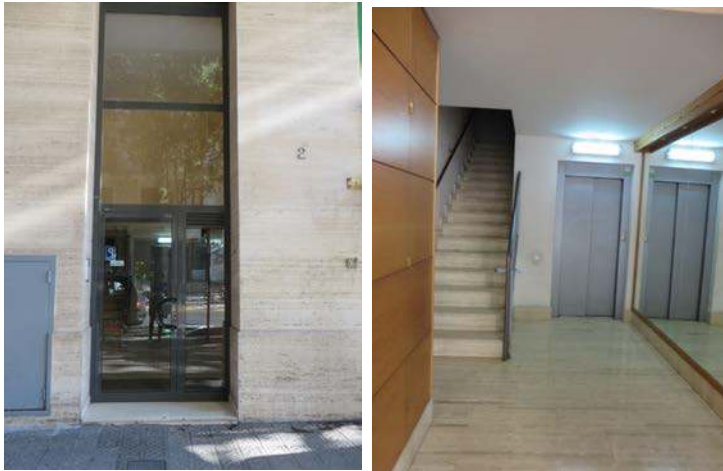
ID ILLA / FINCA: 47 / 19

Amb obstacles; practicable

Comentaris: Graó 6cm en sentit ascendent des de la vorera.

Comentaris: Porta 80cm i dimensions interiors de cabina 100x120cm.

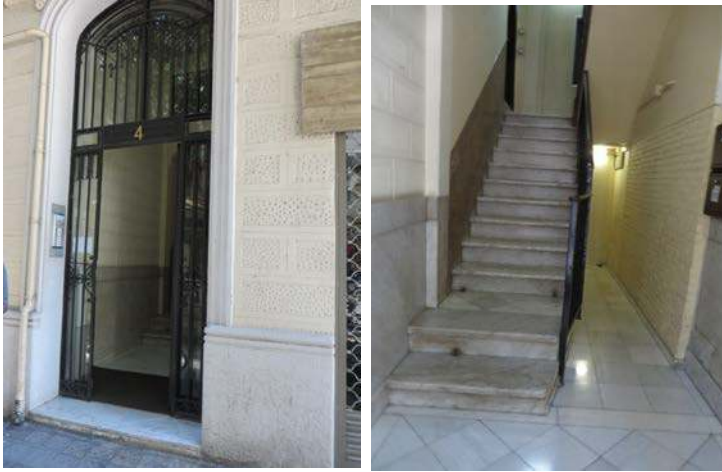
ID ILLA / FINCA: 47 / 20

Comentaris: Graó 7cm en sentit ascendent des de la vorera.

Comentaris: Porta 70cm de pas.

Comentaris: Pas estret puntual de camí a l'ascensor, entre l'escala i la paret, de 70cm.

Comentaris: Porta 70cm de pas i dimensions interiors de cabina 103x83cm.

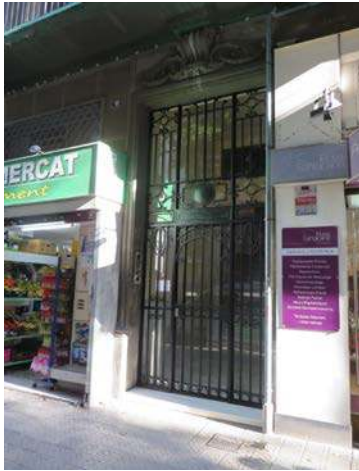
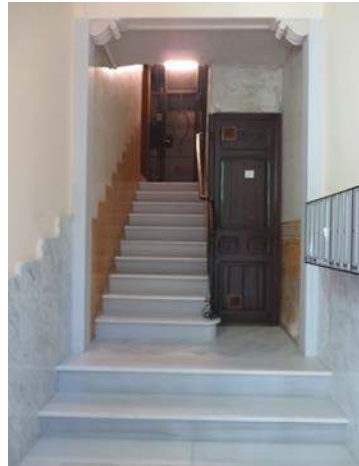
ID ILLA / FINCA: 47 / 22

Comentaris: Graó 8cm en sentit ascendent des de la vorera.

Amb escales (més de tres graons seguits)

Comentaris: L'accés a l'ascensor és al nivell de l'entresòl. En cas que no sigui possible fer-lo arribar fins a nivell de vestíbul, valorar la possible instal·lació d'una plataforma remunta-escals o similar.

Comentaris: Porta 55cm de pas i dimensions interiors de cabina 90x75cm.

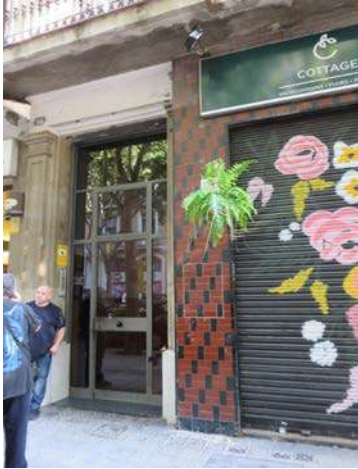
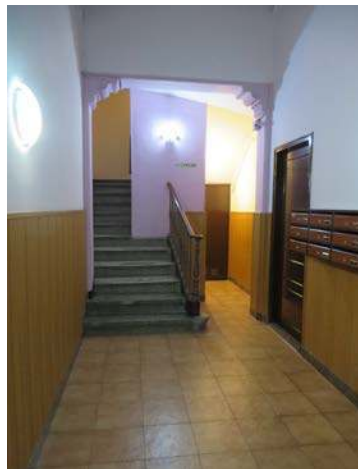
ADREÇA: Parlament 10

DIAGNÒSTIC: **Practicable (millorable)**

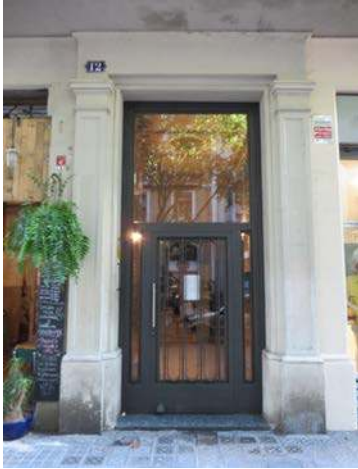
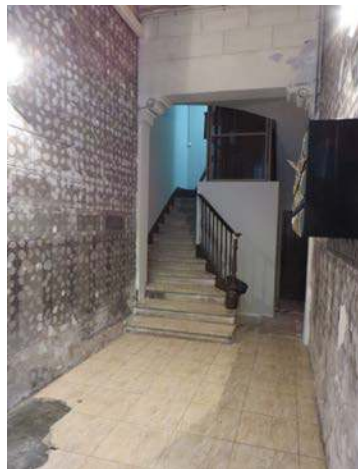
ADREÇA: Parlament 12

DIAGNÒSTIC: Inaccessible (adaptable)

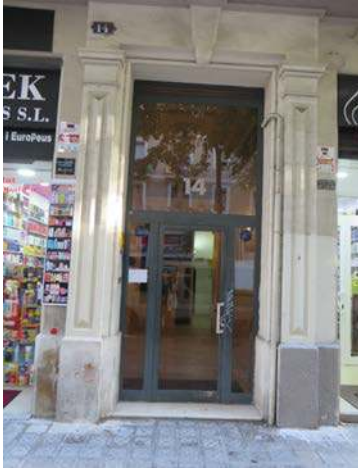
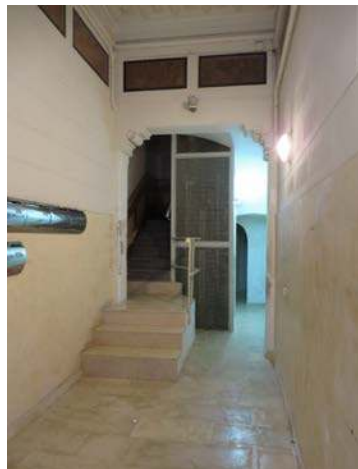
ADREÇA: Parlament 14

DIAGNÒSTIC: **Practicable (millorable)**

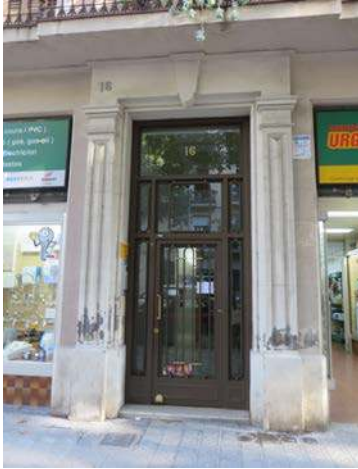
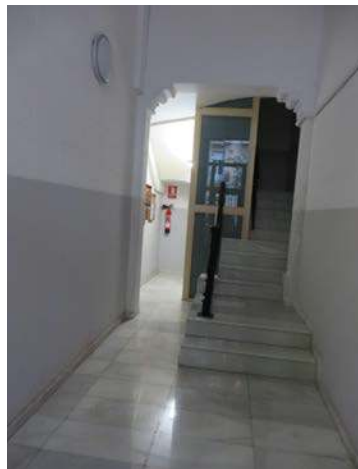
ADREÇA: Parlament 16

DIAGNÒSTIC: **Practicable (millorable)**

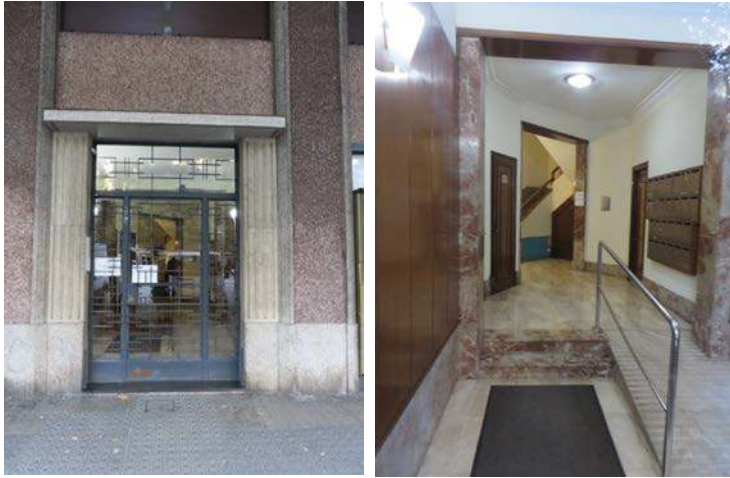
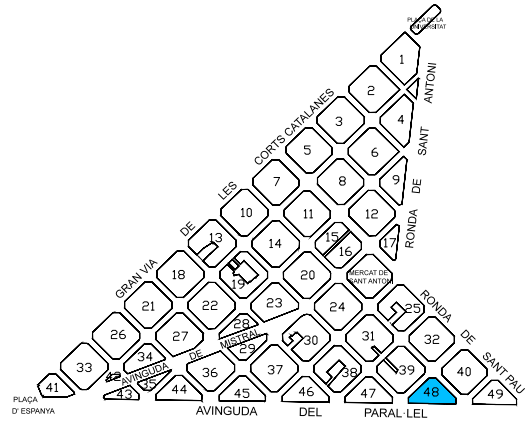
ID ILLA / FINCA: 48 / 1

DIAGNÒSTIC: **Practicable (millorable)**

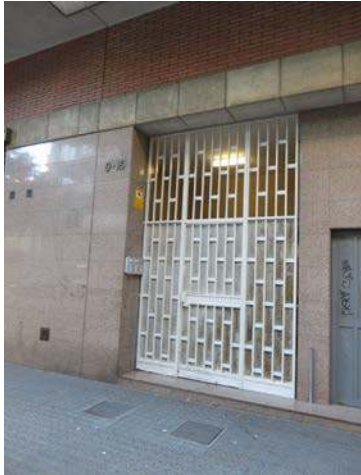
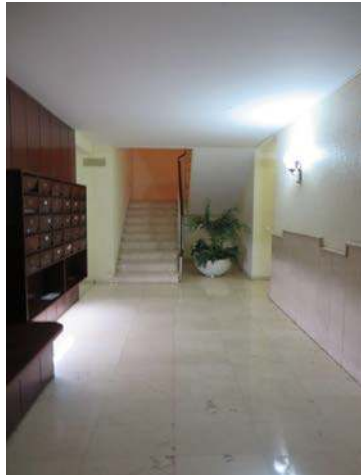
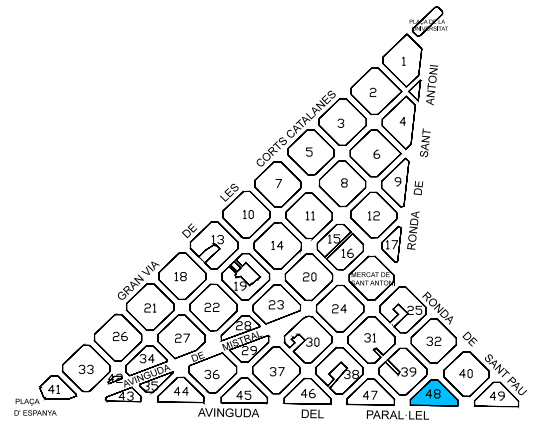
ADREÇA: Comte Borrell 9-15

DIAGNÒSTIC: Inaccessible (adaptable)

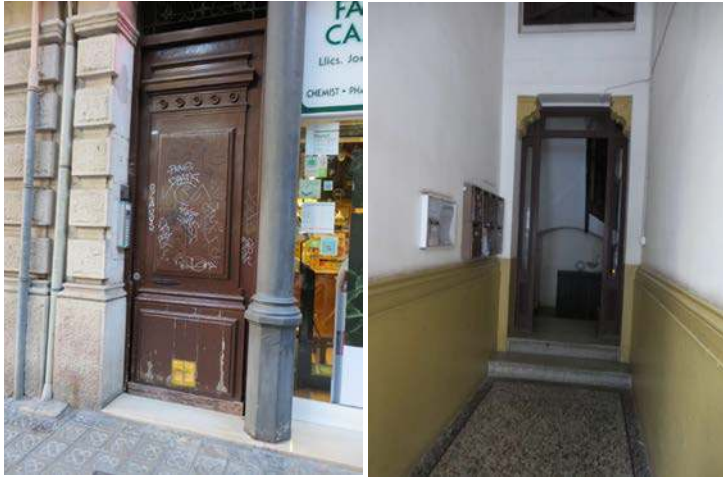
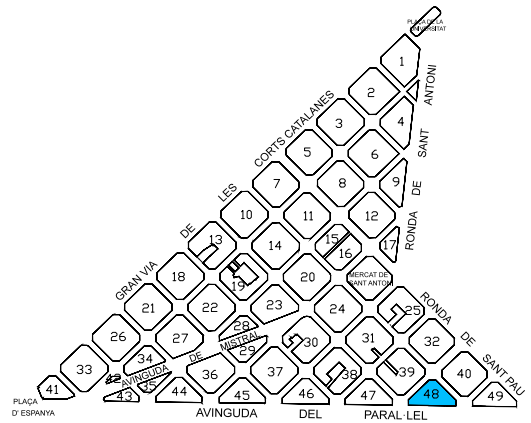
ADREÇA: Comte Borrell 7

DIAGNÒSTIC: **Inaccessible**

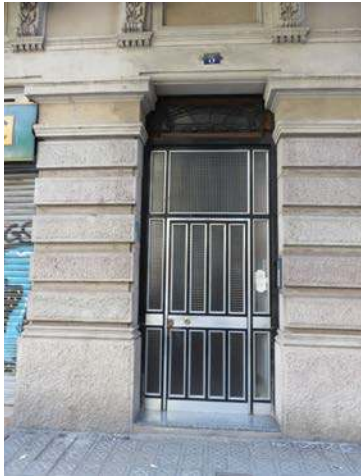
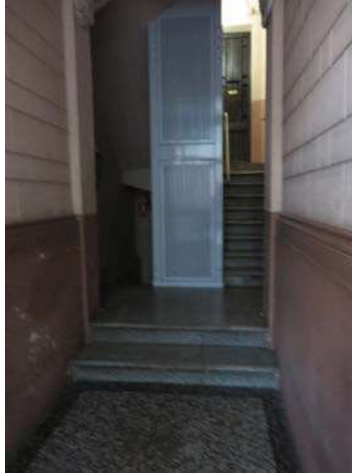
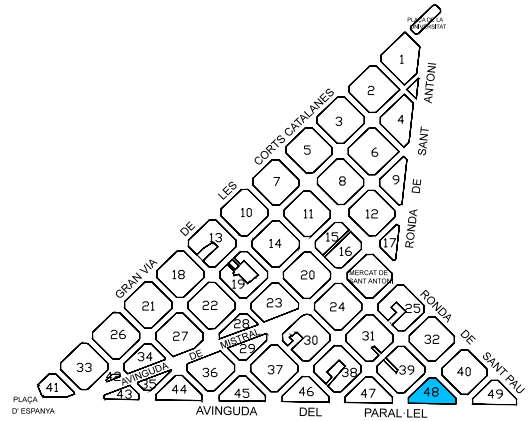
ADREÇA: Comte Borrell 5

DIAGNÒSTIC: Inaccessible (adaptable)

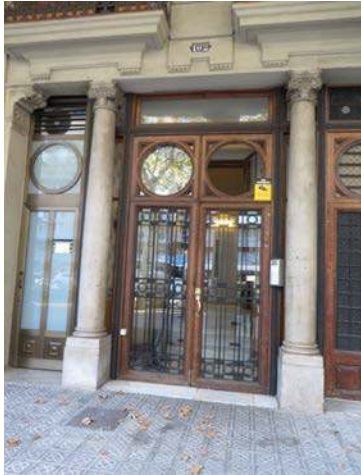
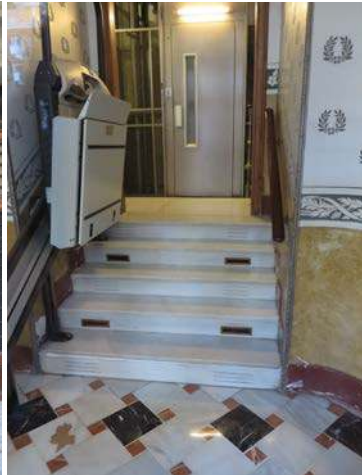
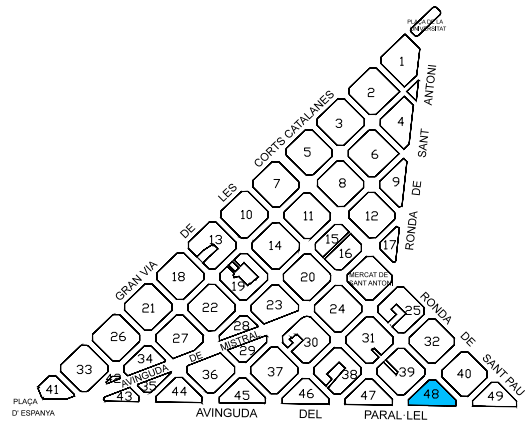
ADREÇA: Avda. Paral·lel 102

DIAGNÒSTIC: **Practicable (millorable)**

No s'ha pogut accedir a la finca en els diversos intents de visita. L'anàlisi es realitza segons el que es pot observar des del vidre de la porta

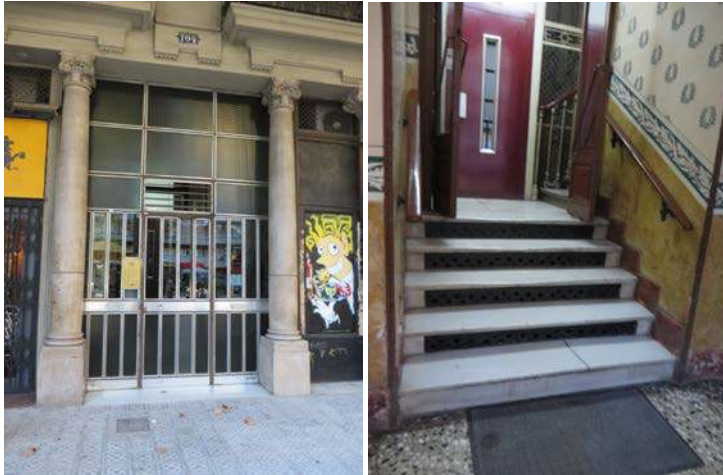
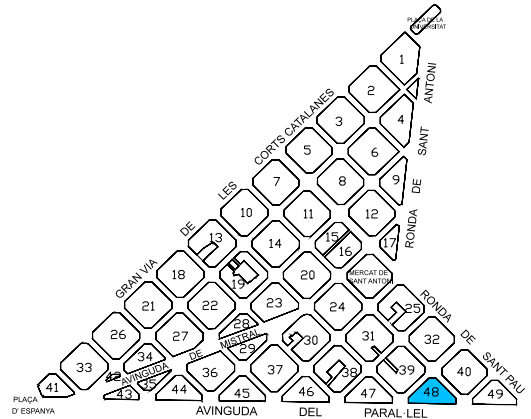
ADREÇA: Avda. Paral·lel 104

DIAGNÒSTIC: Inaccessible (adaptable)

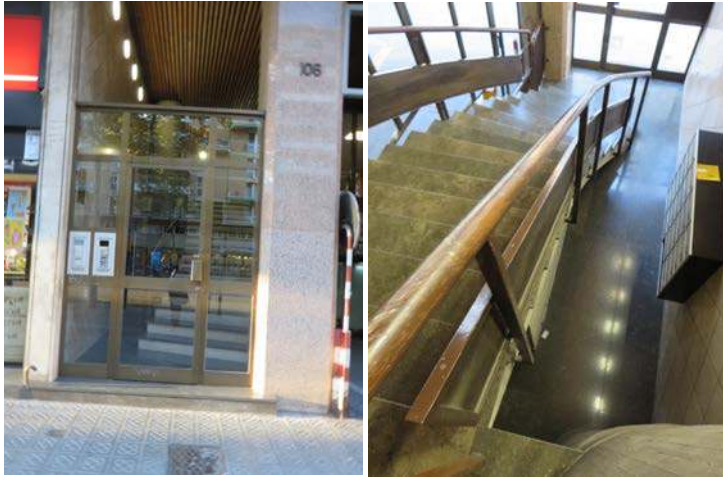
ADREÇA: Avda. Paral·lel 106

DIAGNÒSTIC: Inaccessible (adaptable)

Finca simètrica a Paral·lel 108. L'accés a l'ascensor és a la planta entresòl degut a l'existència de l'accés d'un pàrquing a la mateixa finca. Una veïna comenta que s'ha intentat repetidament posar ascensor, però l'Ajuntament ho denega perquè hi ha una sortida d'emergència de la finca del costat, actualment en desús

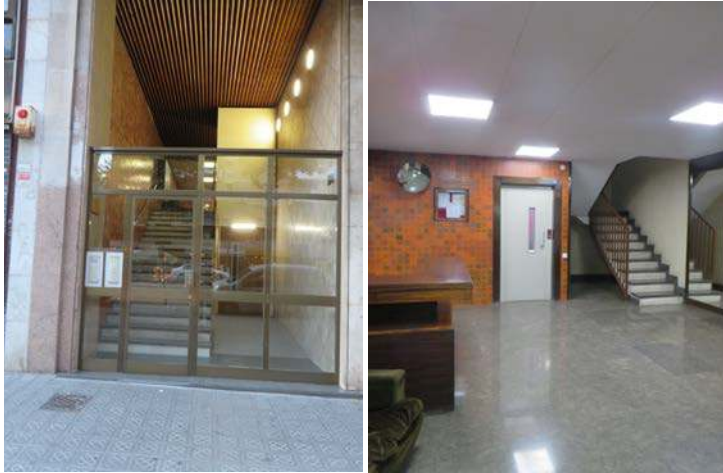
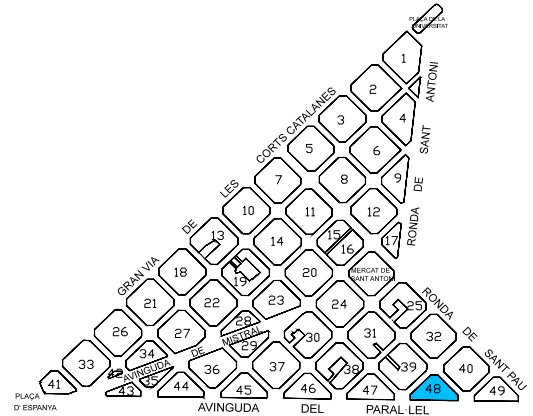
ADREÇA: Avda. Paral·lel 108

DIAGNÒSTIC: **Practicable (millorable)**

Finca simètrica a Paral·lel 106.

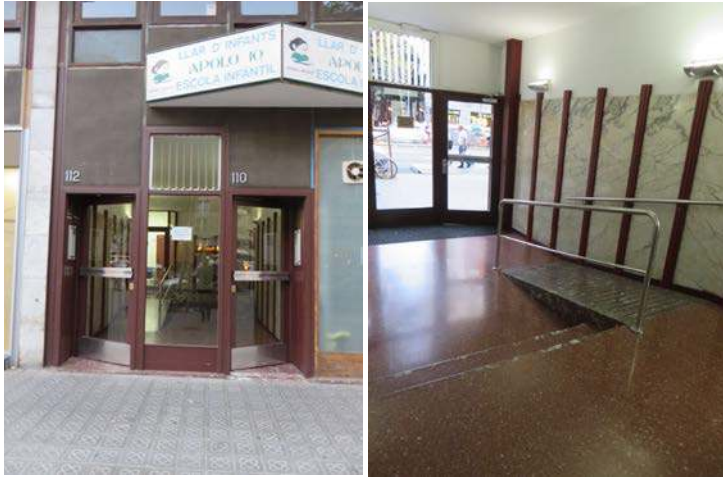
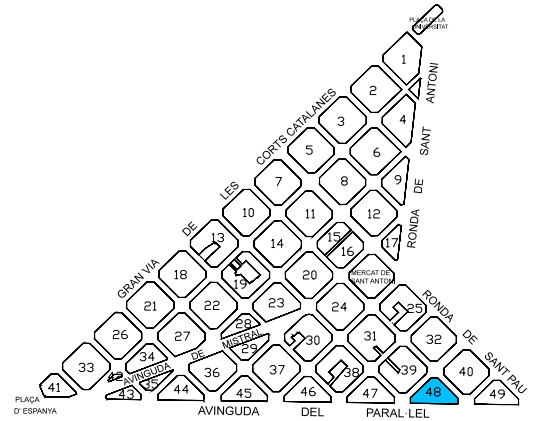
ADREÇA: Avda. Paral·lel 110-112

DIAGNÒSTIC: **Practicable (millorable)**

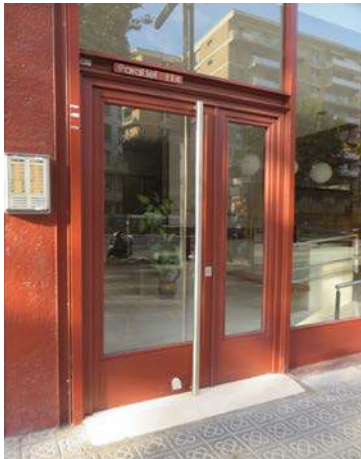
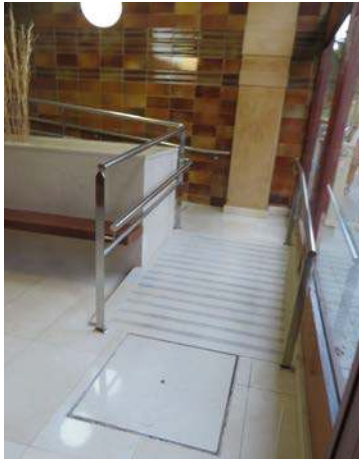
ADREÇA: Avda. Paral·lel 114

DIAGNÒSTIC: **Accessible**

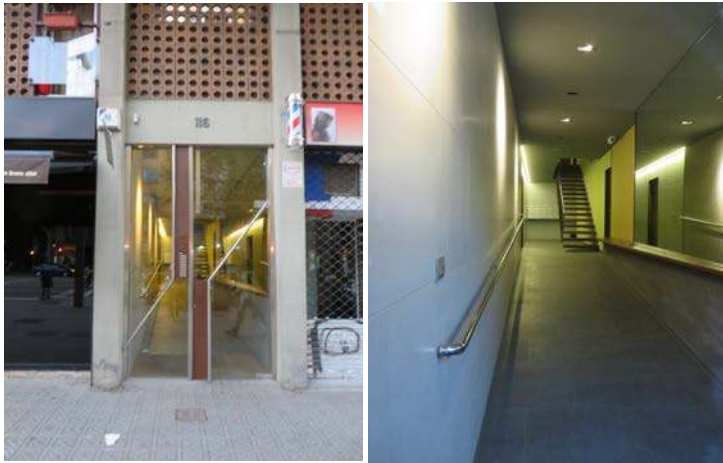
ADREÇA: Avda. Paral·lel 116

DIAGNÒSTIC: **Practicable (millorable)**

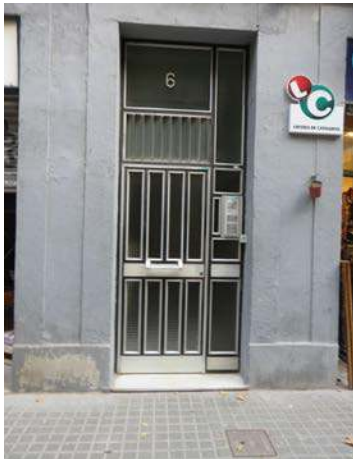
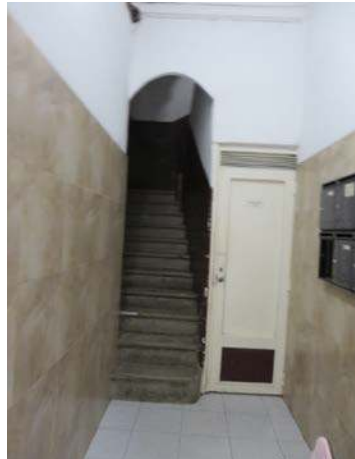
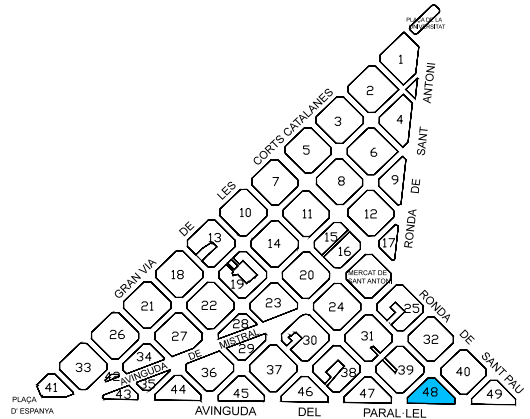
ADREÇA: Marquès de Campo Sagrado 6

DIAGNÒSTIC: **Inaccessible**

Amb obstacles; practicable

Comentaris: Graó de 4cm en sentit ascendent des de la vorera.

Sense ascensor (escales sense forat d'escala)

Comentaris: Forat d'escala insuficient (120x40cm)

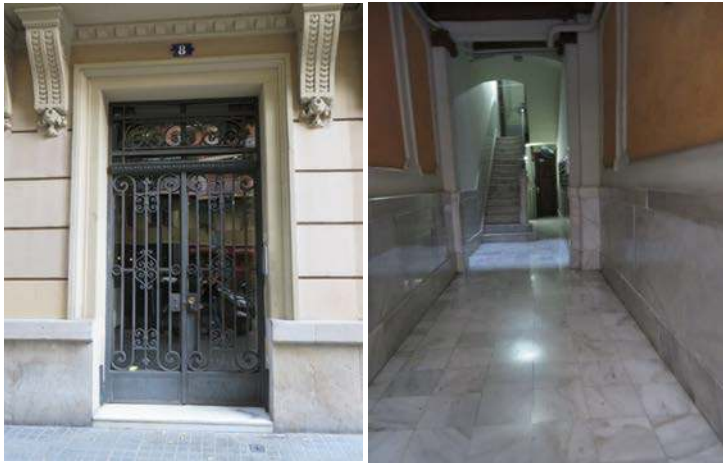
ADREÇA: Marquès de Campo Sagrado 8

DIAGNÒSTIC: Inaccessible (adaptable)

Amb obstacles; inaccessible

Comentaris: Graó de 10 cm i 13 cm segons si mesurat des de l'exterior i interior respectivament. De fàcil solució

Comentaris: Porta de ferro molt pesada de 70cm de pas

Comentaris: Estretament puntual del pas a 60cm degut al primer esglau de l'escala. Espai molt reduït davant l'ascensor de 70cm d'amplada.

Comentaris: Porta 65cm de pas i dimensions interiors de cabina 70x85cm.

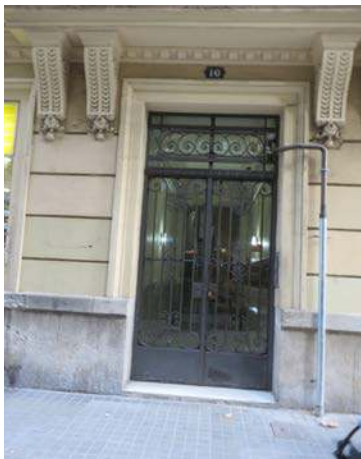
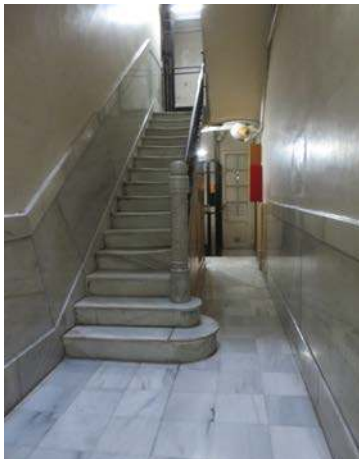
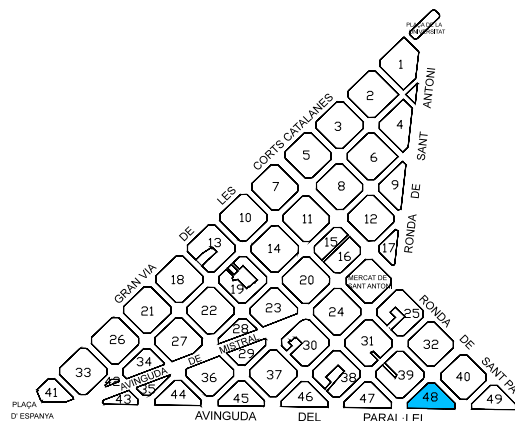
ADREÇA: Marquès de Campo Sagrado 10

DIAGNÒSTIC: **Inaccessible**

Comentaris: Graó de 7cm i 10cm segons si mesurat des de l'exterior i interior respectivament. De fàcil solució

Comentaris: Porta de ferro molt pesada de 68cm de pas

Comentaris: Estretament puntual del pas a 58cm degut al primer esglau de l'escala. Espai molt reduït davant l'ascensor de 70cm d'amplada.

Comentaris: Ascensor de dimensions reduïdes amb porta doble cap a l'interior de 52cm de pas i dimensions interiors de cabina 75x90cm. L'ascensor no arriba als replans d'accés a habitatges.

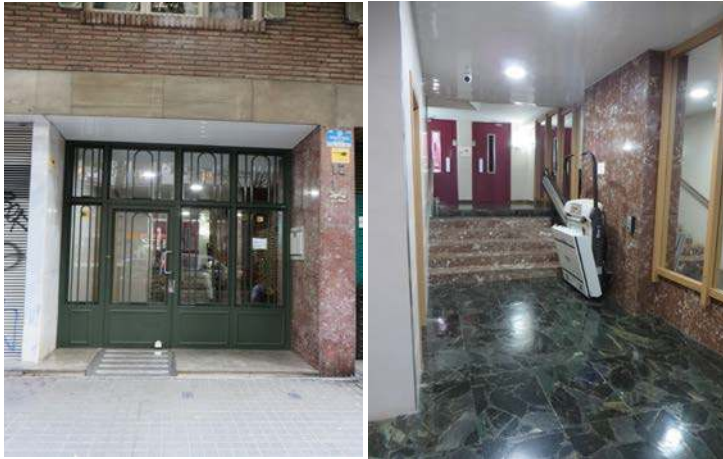
ADREÇA: Marquès de Campo Sagrado 12-14

DIAGNÒSTIC: **Practicable (millorable)**

Comentaris: Rampa del 8% en sentit ascendent des de la vorera just davant de la porta. No es permet accés a l'interfon

Comentaris: Plataforma remunta-escala per salvar el desnivell de 6 graons que hi ha entre la cota de vestíbul fins a l'ascensor.

Comentaris: Porta 60cm de pas i dimensions interiors de cabina 97x85cm.

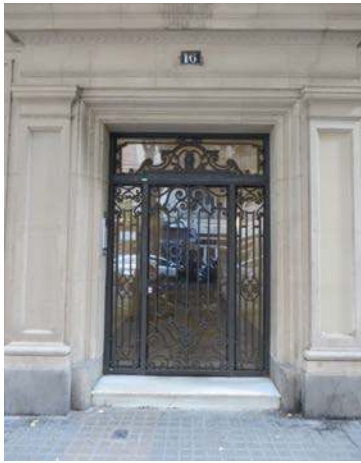
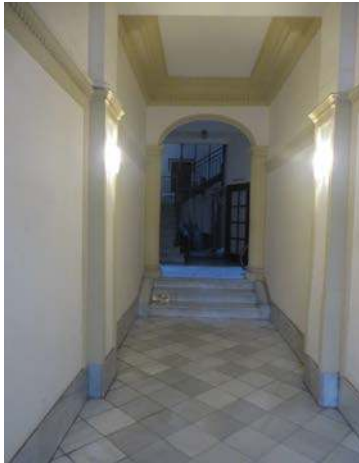
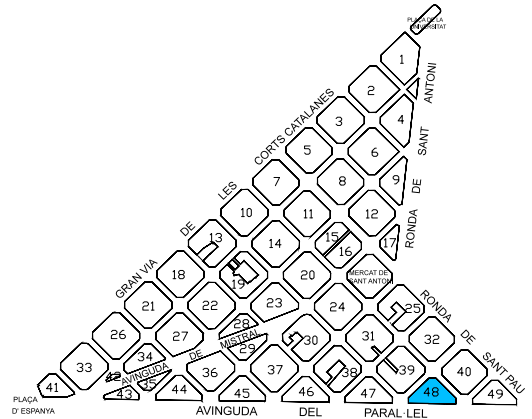
ADREÇA: Marquès de Campo Sagrado 16

DIAGNÒSTIC: Inaccessible (adaptable)

Comentaris: Graó de 15cm tant per la banda exterior com la banda interior de la porta. De fàcil solució.

Comentaris: 3 graons en sentit ascendent des de la cota de vestíbul per arribar al nucli de comunicació vertical.

Sense ascensor (escales amb forat d'escala hàbil)

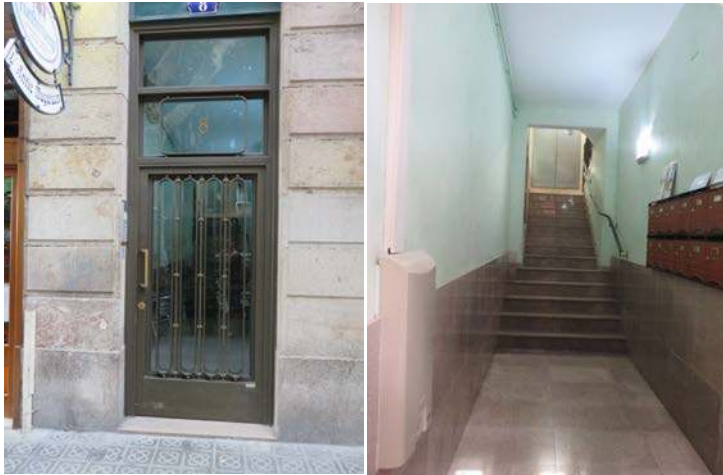
ADREÇA: C/ Aldana 8

DIAGNÒSTIC: **Inaccessible**

Comentaris: Graó 3cm en sentit ascendent des de la vorera

Sense ascensor (escales sense forat d'escala)

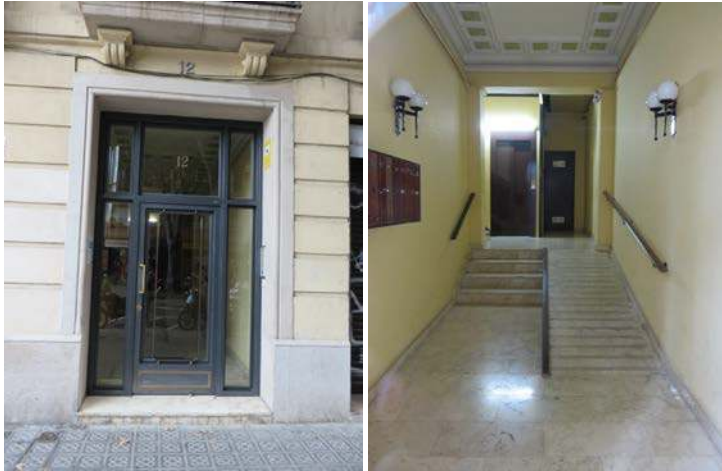
ADREÇA: C/ Aldana 12

DIAGNÒSTIC: **Practicable (millorable)**
