# Anuari d'arqueologia i patrimoni de Barcelona 2012

# SUMARI

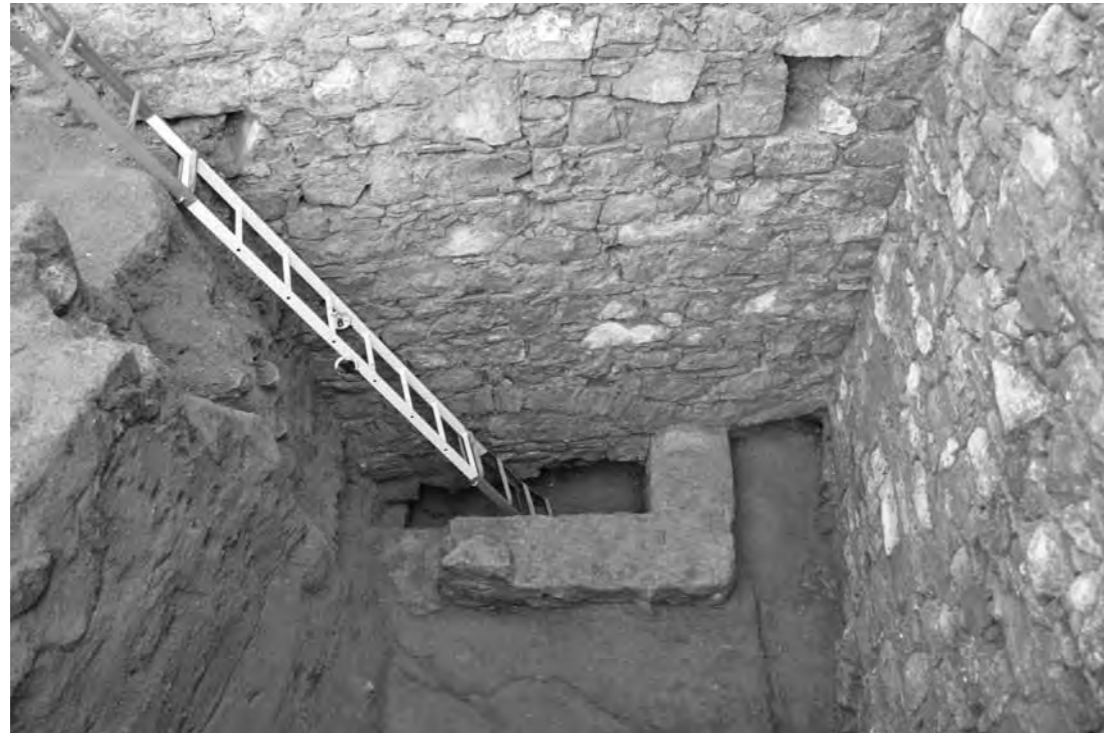
**Pou medieval de planta rectangular. Plaça del Duc de Medinaceli.** Foto: Servei d'Arqueologia de Barcelona.

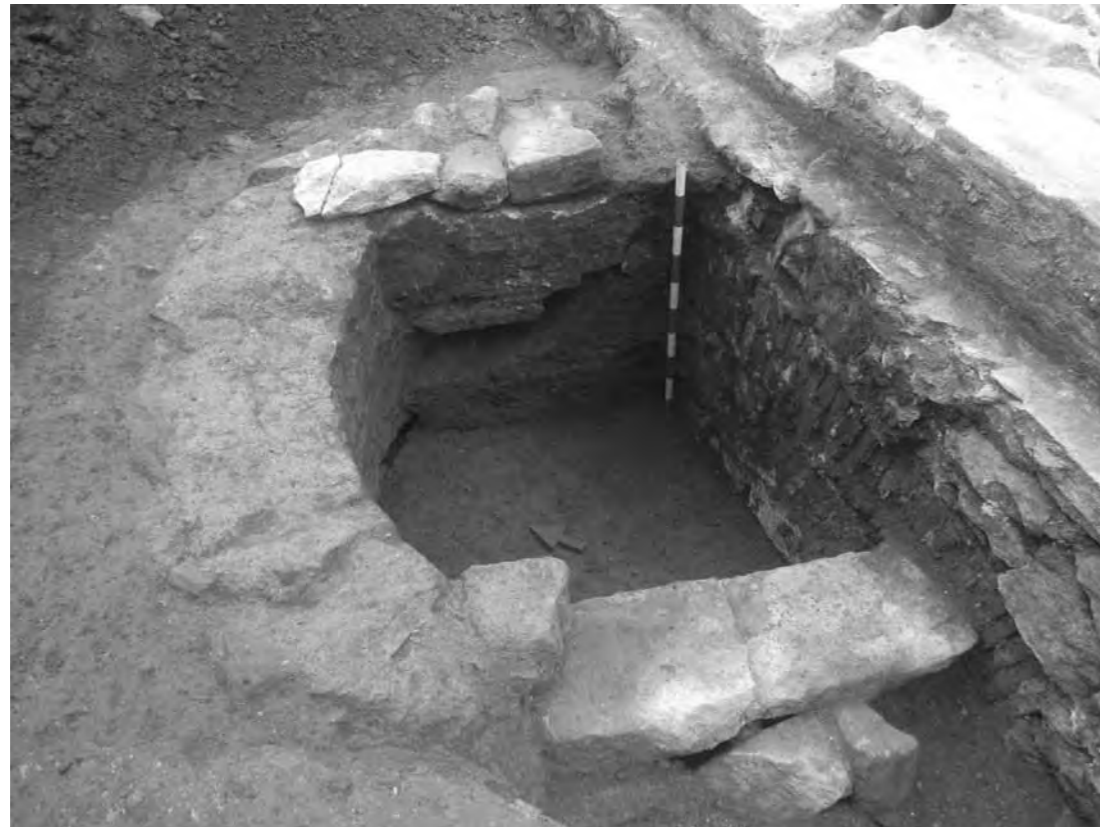
Vista de la sínia dels segles XV-XVI parcialment seccionada per una estructura contemporània.

Els set sondeigs efectuats posaren de manifest una àrea que, des d'època medieval, funcionà com a zona agrícola, fet corroborat per les restes documentades al solar d'una sínia dels segles XV-XVI que fou amortitzada definitivament al segle XVII. Aquesta àrea no fou urbanitzada fins als segles XIX-XX, tal com ha posat de manifest la quantitat considerable d'estructures pertanyents a aquest període que han estat identificades. Moltes d'aquestes estructures formaven part de l'edifici industrial que ocupava aquest indret fins fa pocs mesos, edifici que, segons el cadastre, datava de l'any 1930.

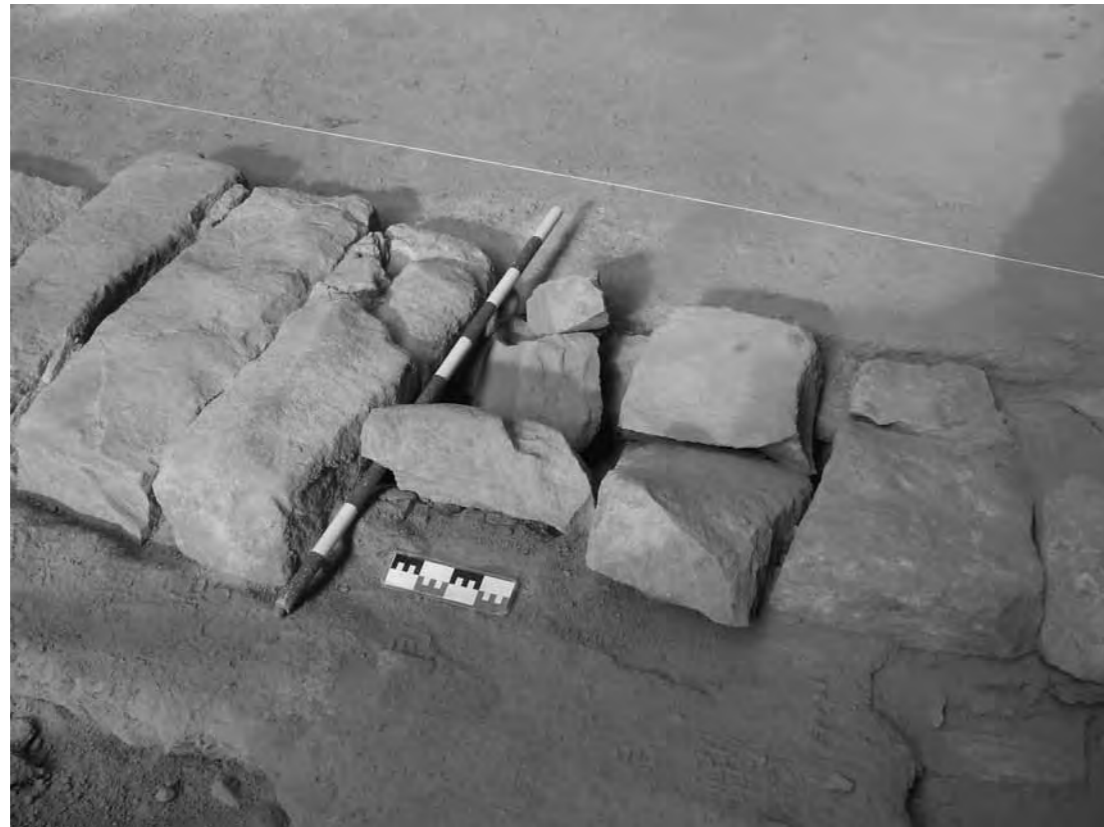
Detall de la coberta de pedra d'una de les clavegueres del carrer del Joc de la Pilota. Foto: Antoni Fernández.

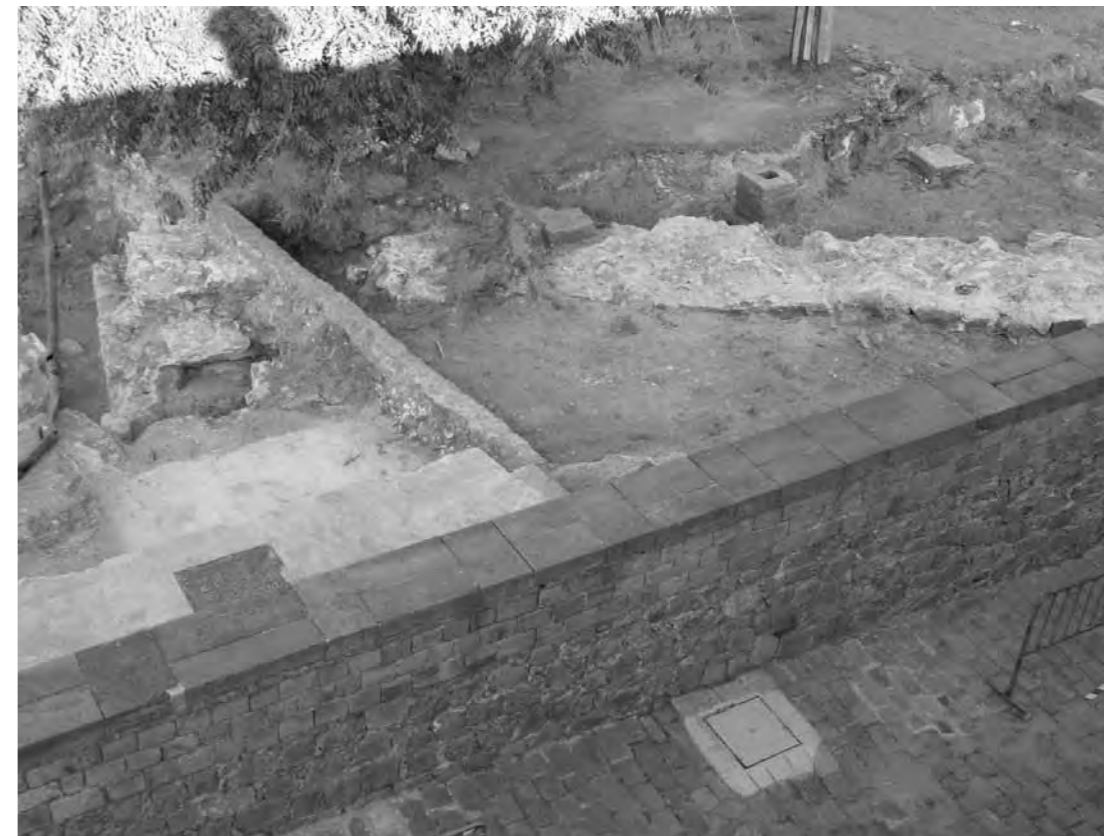
Vista general del mur del camí cobert i la porta de comunicació entre els dos recintes.

Una de les principals aportacions del projecte de Cermeño era la construcció d'una estructura defensiva que permetés separar els dos recintes del castell mitjançant un glacis, un camí cobert, un fossat avançat i dos semi-

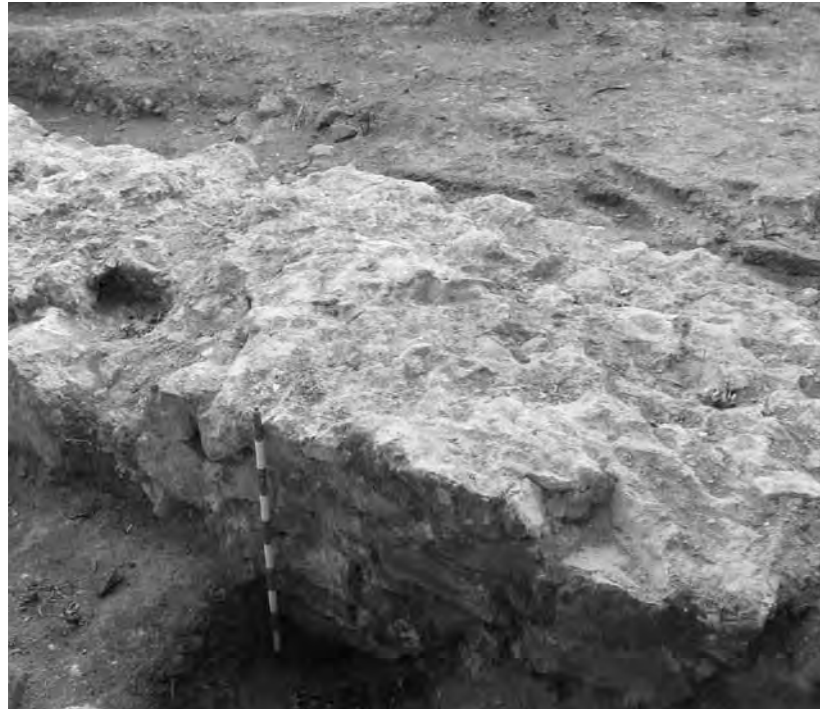
Vista del tram del mur de tancament exterior del camí cobert anterior el 1751.

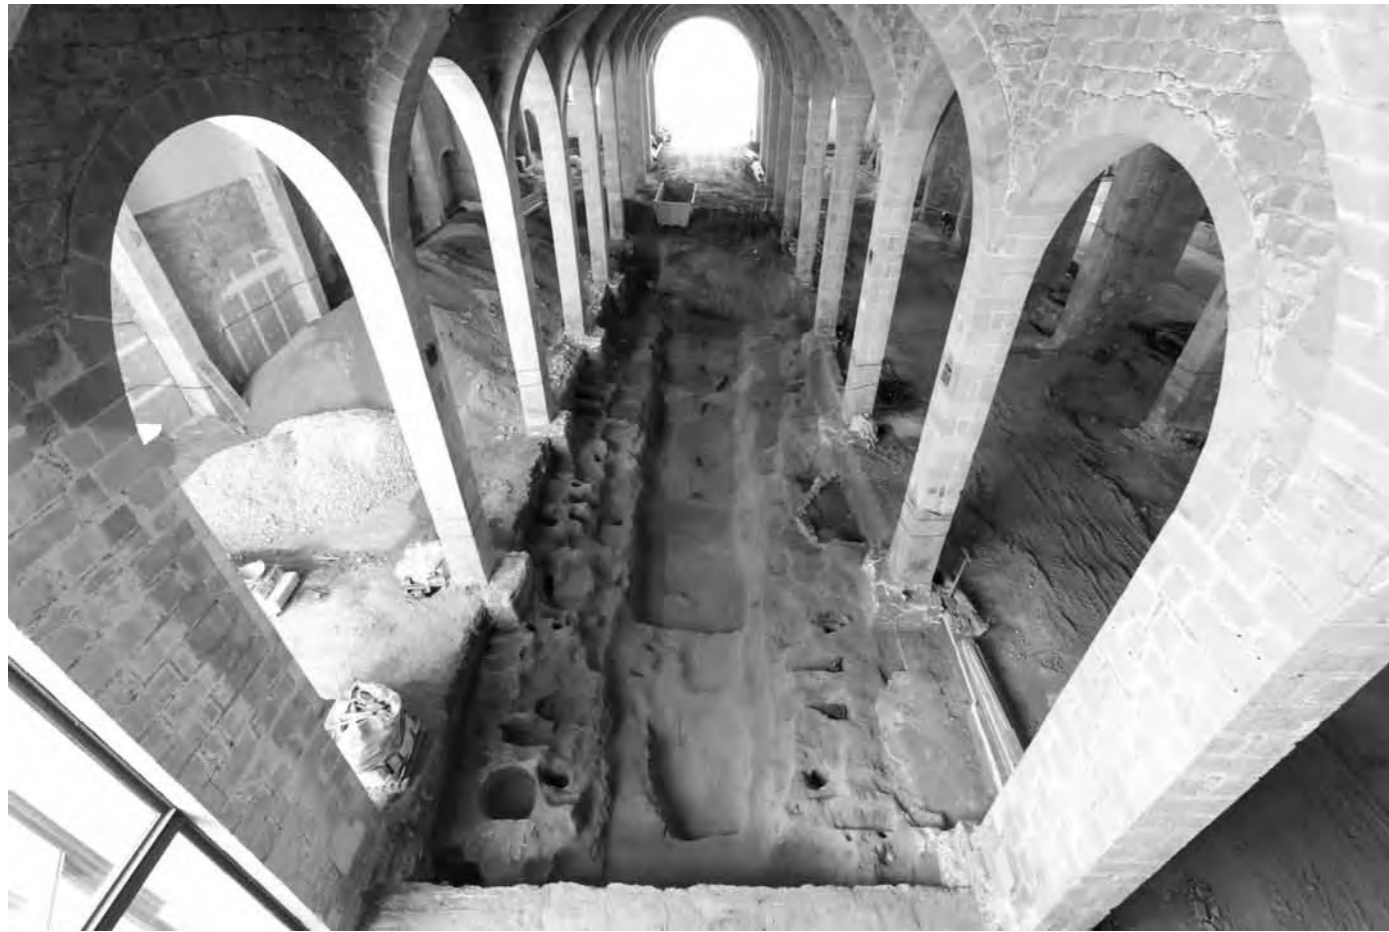
Vista de l'escar de construcció de galeres.  
Foto: José Luis Biel. MMB.

A banda i banda de la fossa s'havien excavat unes bancades, a manera de grans esglaons, on van aparèixer tota una sèrie de forats de puntals –alguns de verticals i altres d'inclinats en direcció a la fossa– al fons dels quals es van localitzar unes peces de fusta de forma quadrangular que devien fer la funció de coixins, posats sota el peu dels puntals per evitar que aquests puntals s'anessin enfonsant a la sorra i posessin en perill l'estabilitat del buc en construcció.

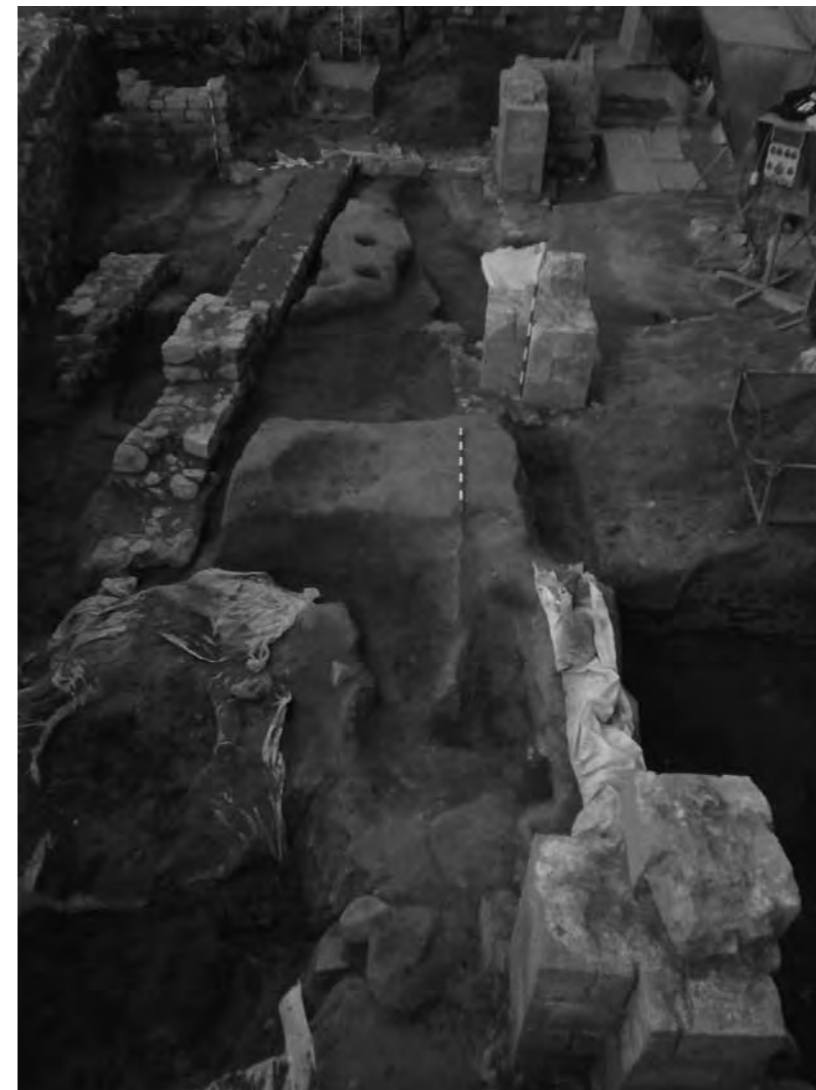
Vista general on s'aprecia la fase inicial del gran edifici amb els pilars, i les restes dels murs de la fase anterior de principis del segle XIII.

Aquest gran edifici presenta una ocupació continuada fins a ser enderrocada pel seu propietari, el duc de Medinaceli, a principis del segle XIX, i va ser modificat puntualment amb la tapiada i destapiada dels arcs. L'edifici, en general, presenta una fàbrica de gran qualitat constructiva, bastida amb carreus disposats a trencajunt de manera molt regular.

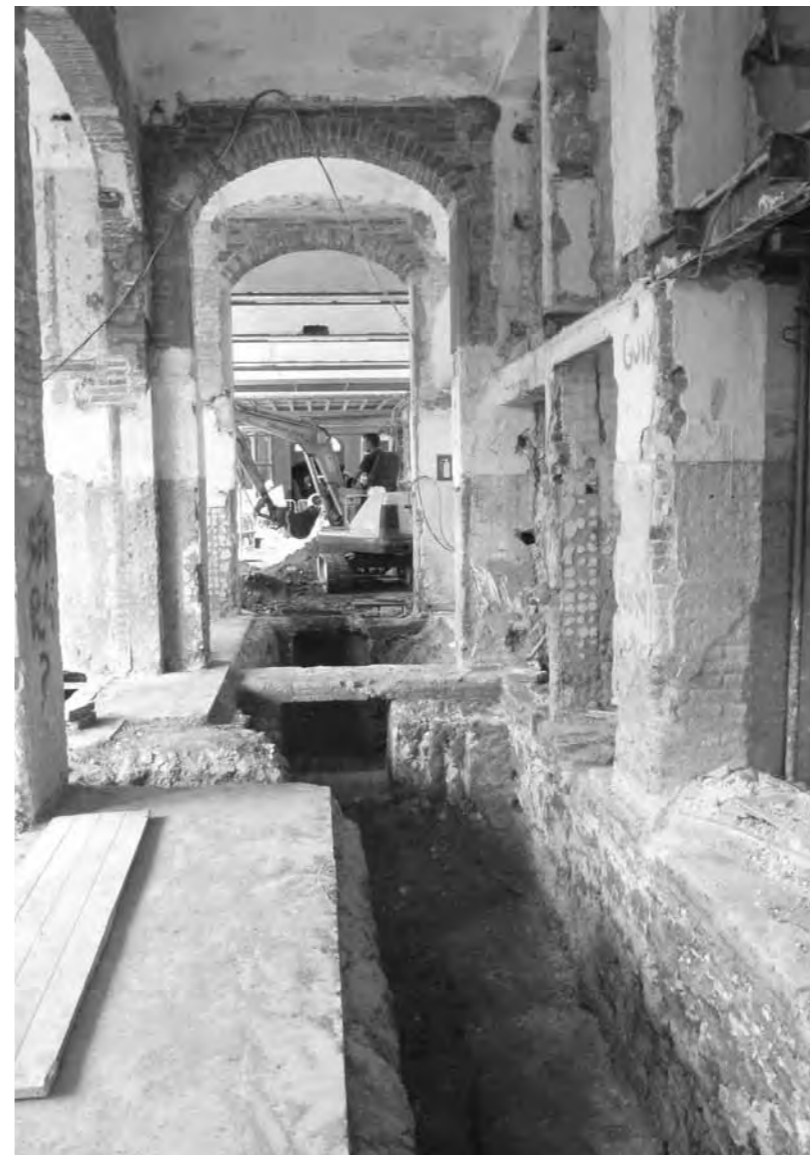
Rasa interior on es veuen les fonamentacions de l'edifici i la solució adoptada per Domènec i Montaner per fer-les més lleugeres. Foto: Pere Lluís Artigues.

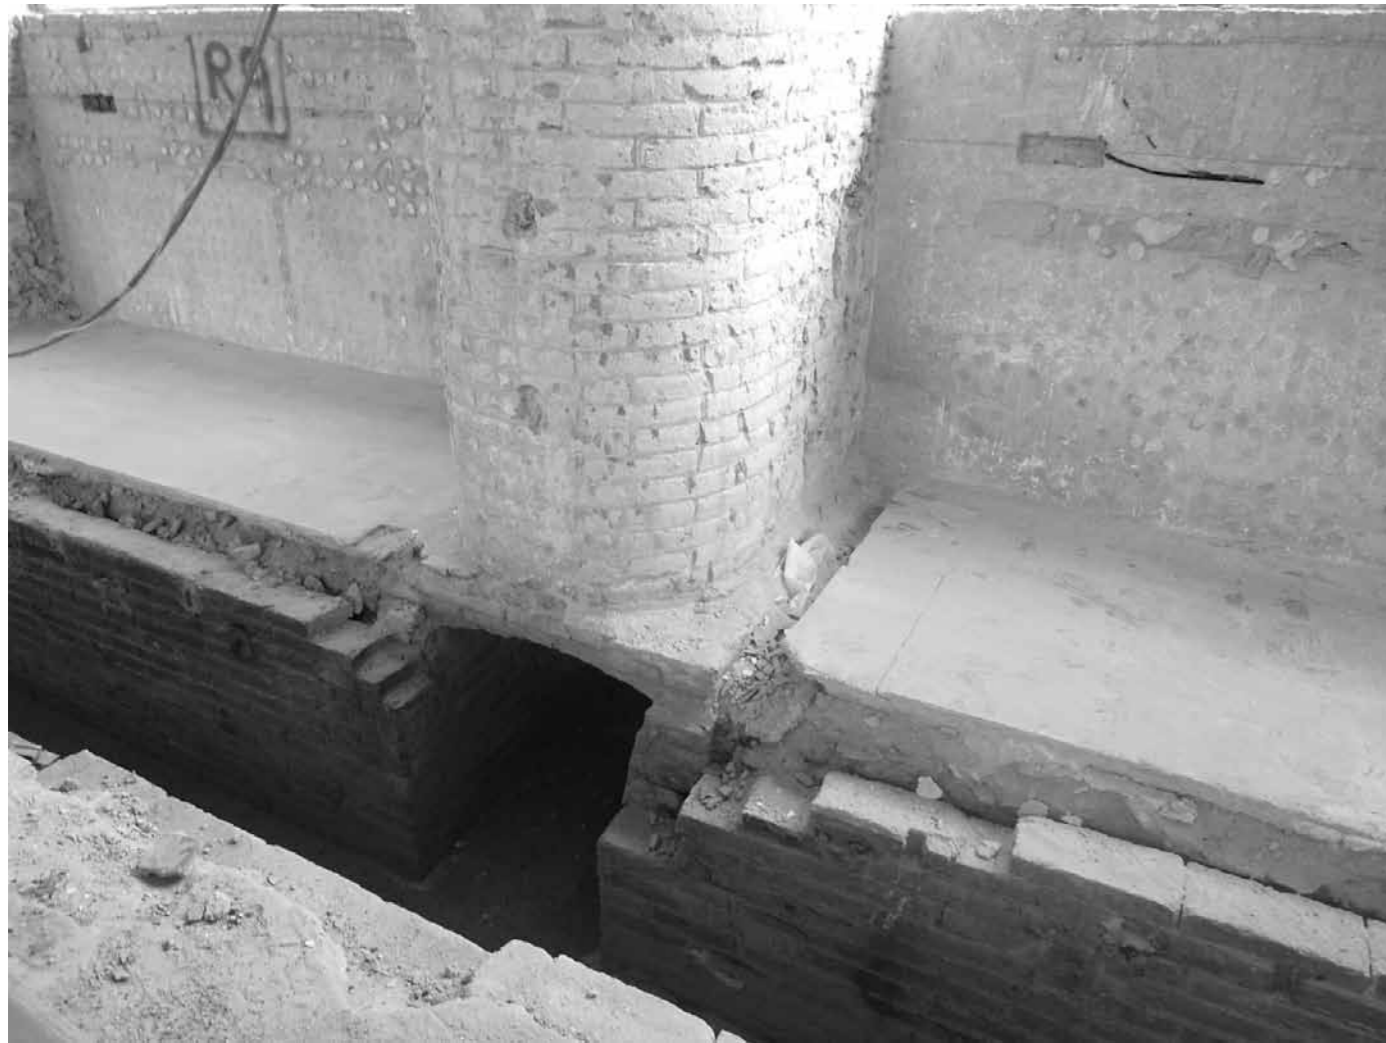
Conducció de calefacció en la intersecció amb un dels pilars del pavelló. Foto: Pere Lluís Artigues.

A la base dels murs de façana es troben els col·lectors d'aigües brutes del pavelló. Aquests col·lectors tenen secció quadrangular, amb una amplada de 0,70 m i una alçària de 0,60 m. Estan obrats en maçoneria de pedra lligada amb morter de calç i a l'interior hi trobem un canal en forma de U. La coberta està realitzada amb rajola rectangular. Els col·lectors van paral·lels a les façanes, amb pendent d'est a oest, i s'uneixen a l'extrem oest formant un

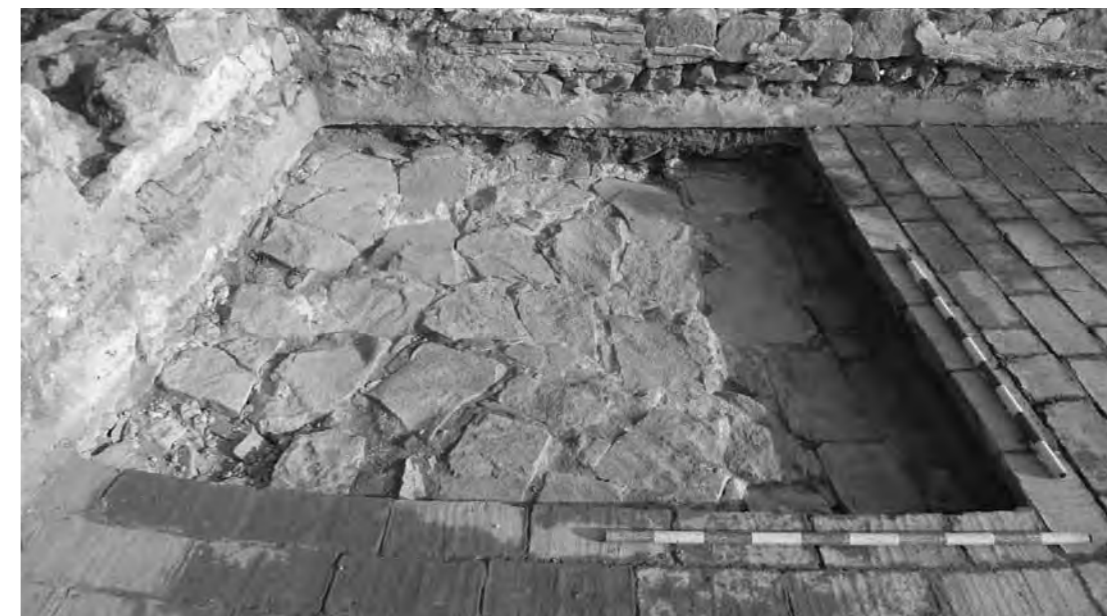
Detall del paviment i de la solera del celler de Can Iglésies. Foto: Imma Mesas.

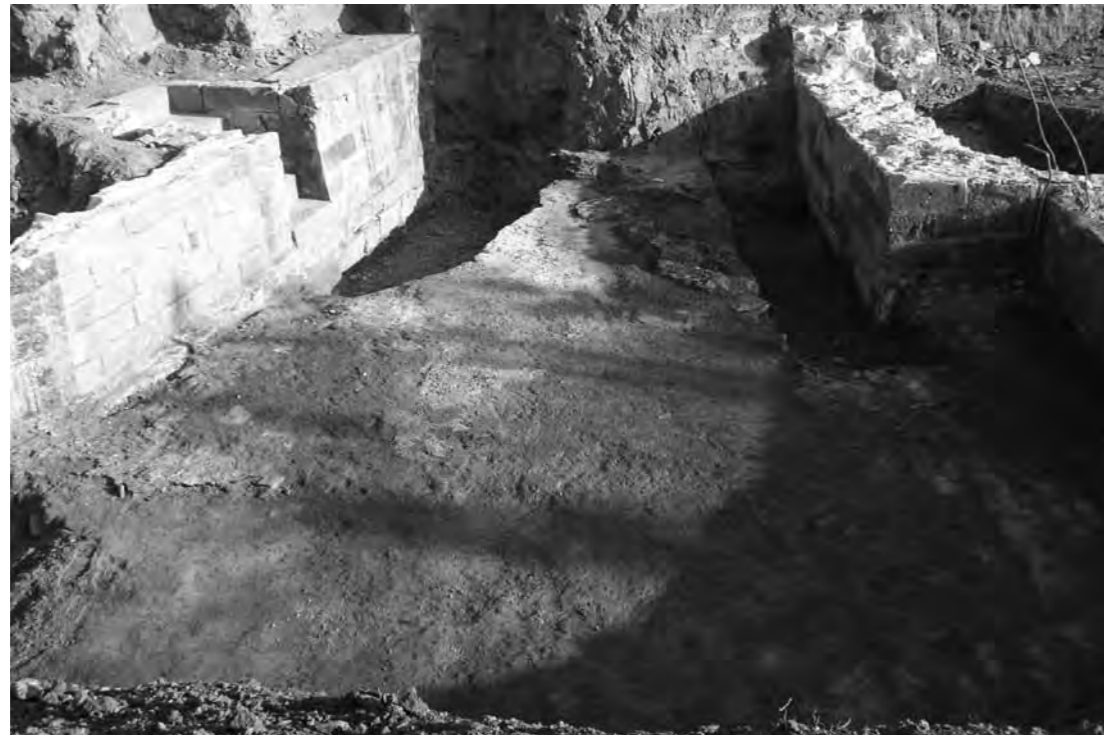
Vista general d'una part de les estructures del moll de càrrega.

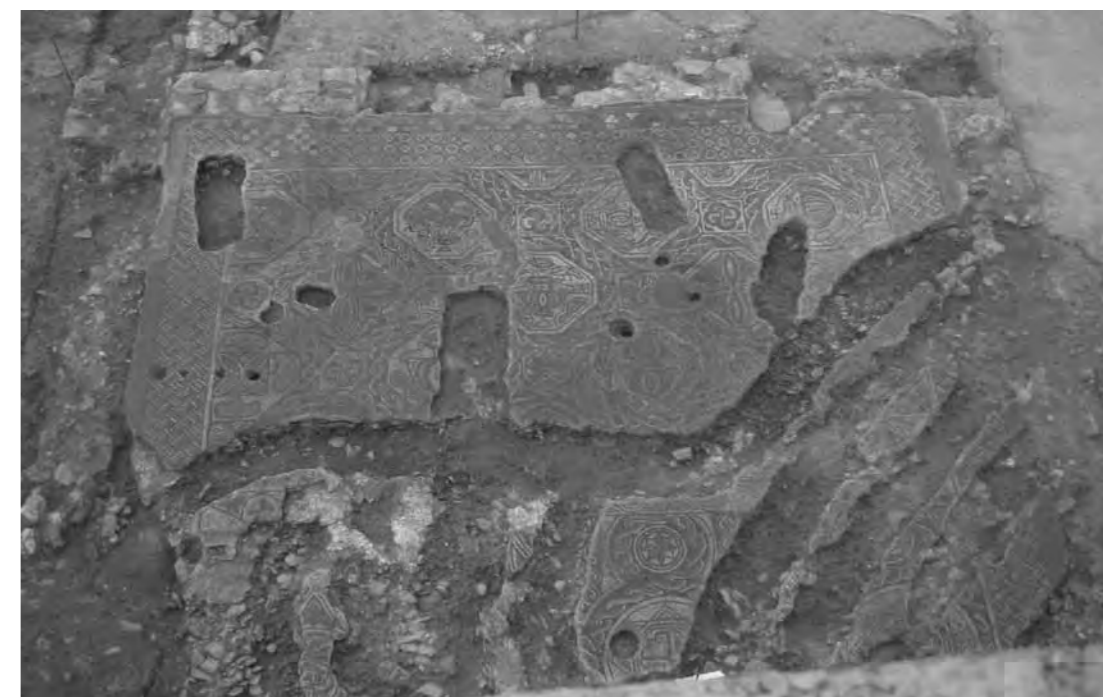
Superfície del paviment d'*opus tessellatum* excavat durant la intervenció del 2012. Foto: Daniel Alcubierre.

El conjunt d'estructures documentades confirma la hipòtesi que la *pars urbana* de la vil·la, en època baiximperial, estava ordenada al voltant d'un pati central de grans dimensions. Corresponents a aquesta fase, s'han localitzat quinze habitacions, comunicades mitjançant un corredor perimetral, del qual s'han localitzat dos trams. Tot i que no disposem de dades per interpretar cada un dels espais localitzats i que les estructures muràries conserven molt poc del seu alçat, sí que podem veure que les reformes endegades a la vil·la al segle IV dC sembla que estan relacionades amb un procés d'ennobliment de l'edifici. Aquesta idea ve donada pel fet que es documenten en alguns dels murs restes de pintures murals policromes i que una de les cambres preexistents es dota d'una capçalera absidada i una pavimentació a dues alçàries. Dins d'aquest mateix moment hauríem de situar la construcció de la gran sala pavimentada amb *opus tessellatum*, ja documentada en la intervenció anterior i de la qual s'ha finalitzat l'excavació en aquesta campanya.

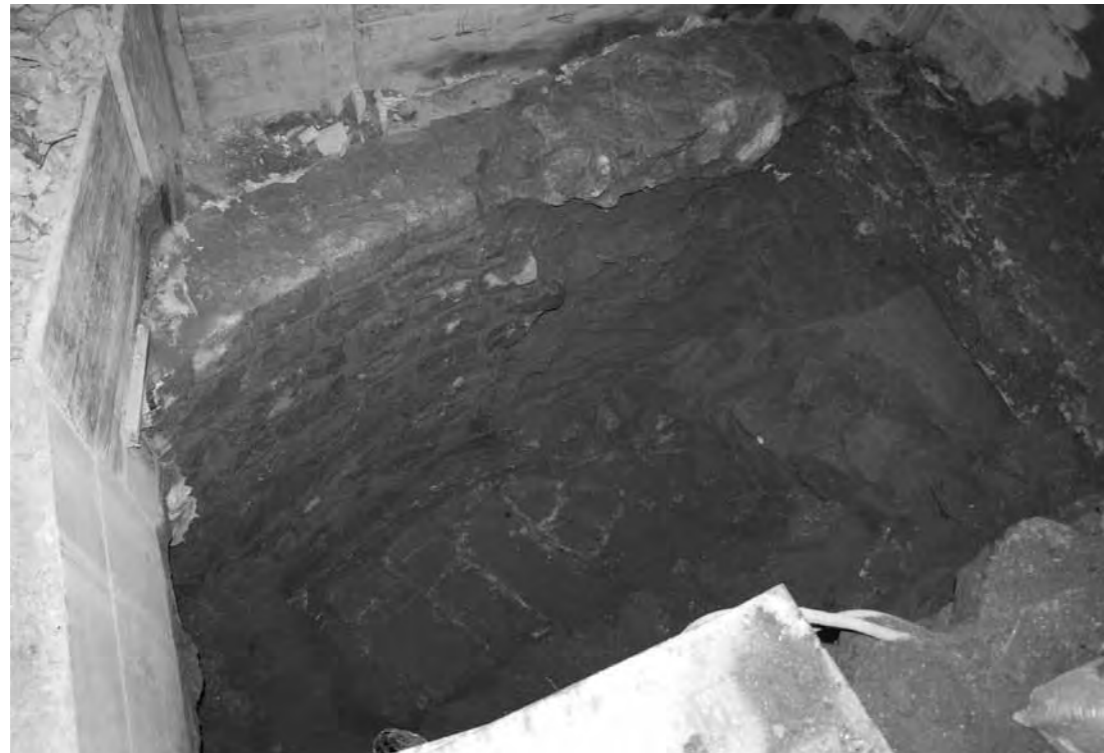
Vista general del mur medieval i del paviment de lloses.

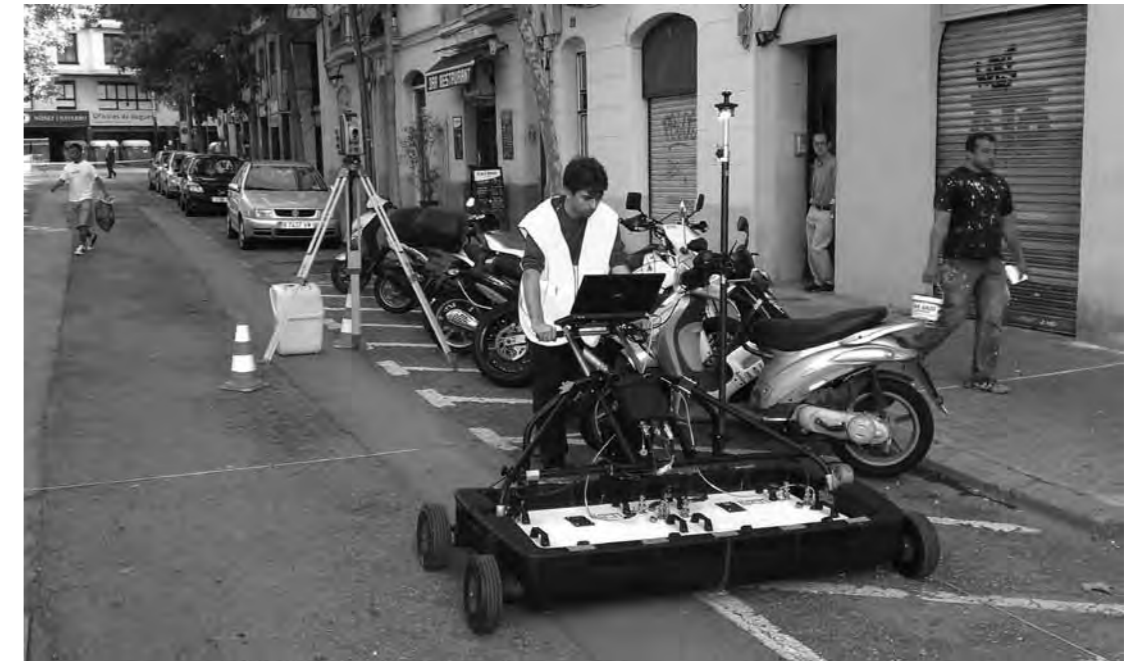
Equip de prospecció compost per georadar i estació total robòtica. Foto: Carles Colás

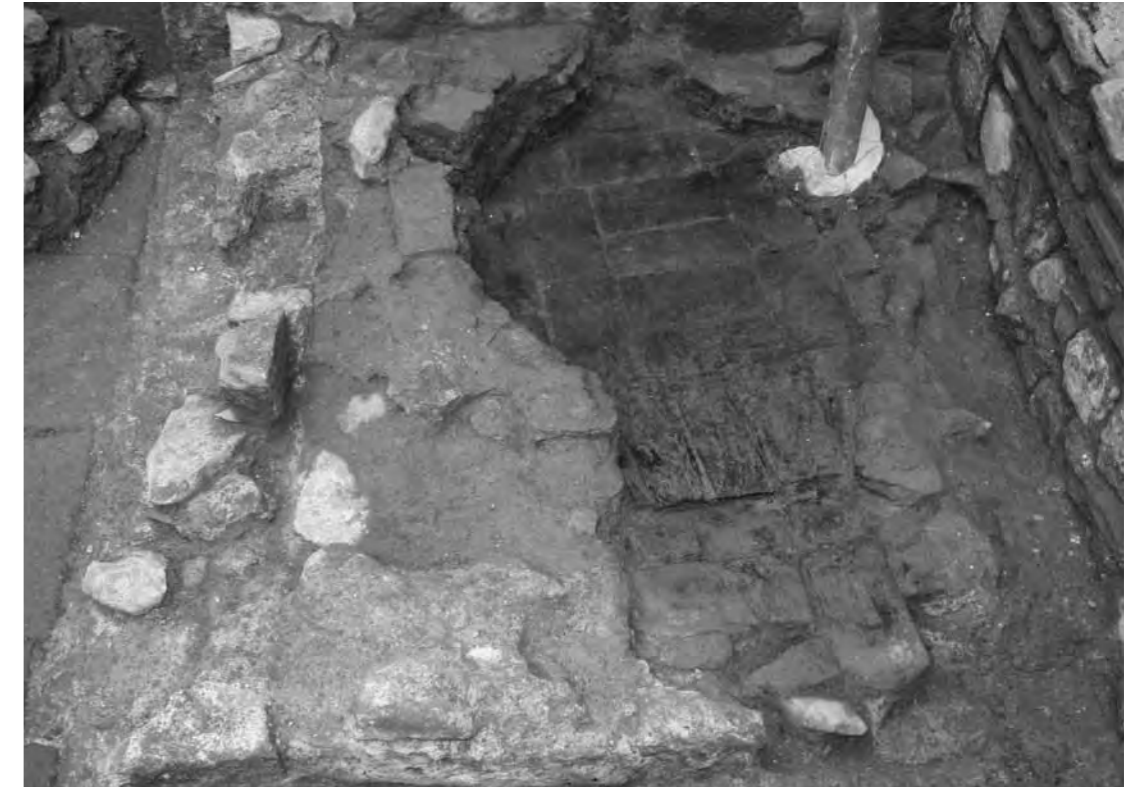
Estructura de combustió medieval documentada a la finca número 13 del carrer d'en Tantarantana.

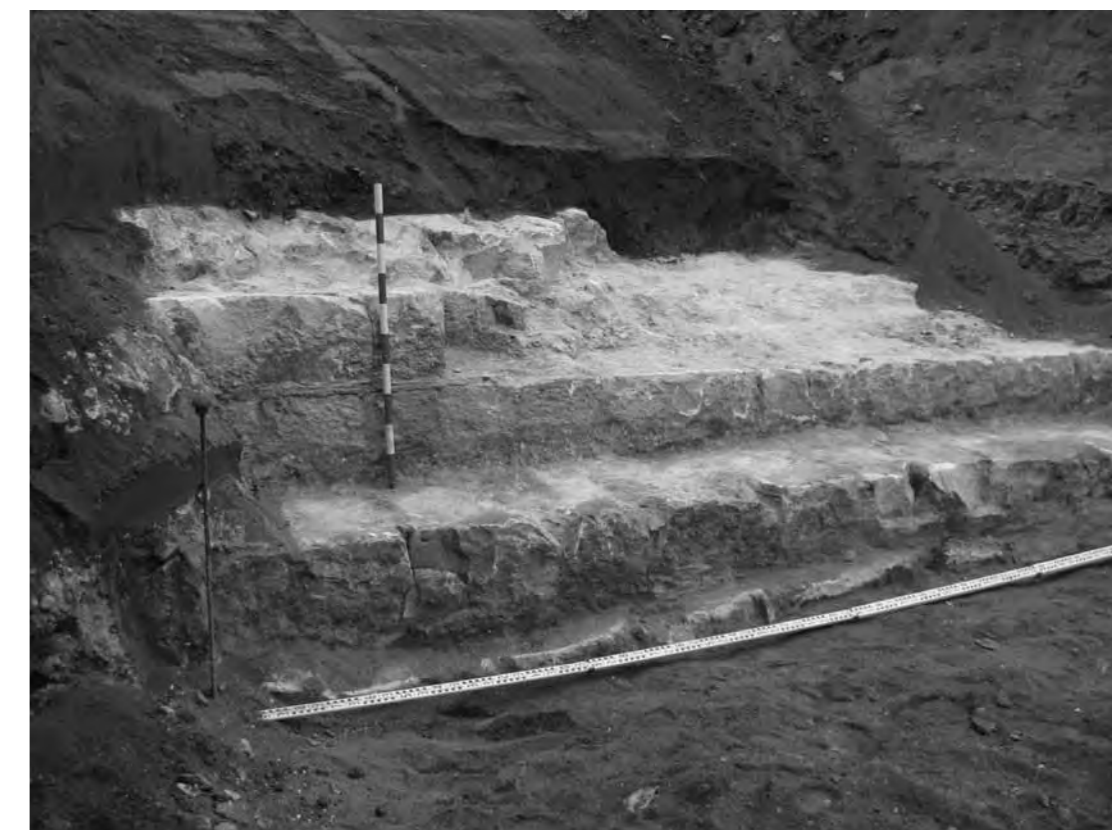
Vista frontal d'un dels trams d'escarpa del baluard de Don Felipe.

l'eliminació de gran part de l'escarpa nord que transcorria per l'interior del solar, no ha permès corroborar l'existència de les contraguàrdies que apareixen grafiades en la planimetria de Garriga i Roca (1868).

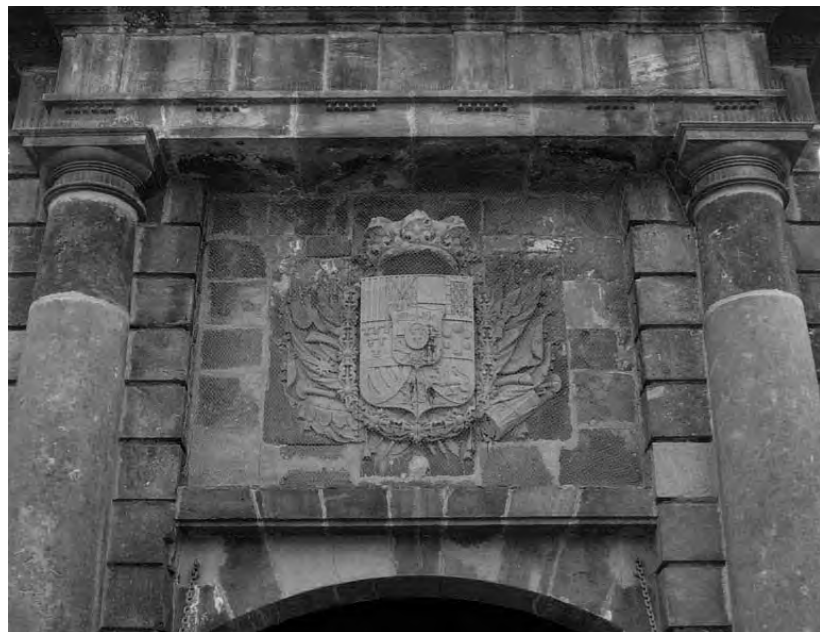
D'una banda, l'ambient humit i altament salí, condicionat per la proximitat del mar, havia afavorit una considerable presència de sals solubles (bàsicament clorurs però també sulfats) tant a l'interior de l'estructura pètria (criptoeflorescències) com a la superfície (eflorescències). D'altra banda, la contaminació atmosfèrica estava relacionada directament amb la presència de brutícia generalitzada, tant superficial (dipòsits de pols) com adherida (sediments i concrecions). D'entre les concrecions adherides destacava la notable presència de crosta negra, que a primer cop d'ull era l'alteració més evident. Aquesta crosta, generalment localitzada a les zones protegides de l'aigua de la pluja, presentava gruixos variables segons les zones; en algunes àrees era prima i compacta, mentre que en d'altres assolía un gruix considerable i fins i tot una certa estructura dendrítica.

El factor hídric també generava un seguit d'alteracions de la pedra o hi incidia, tant per l'acció física de l'aigua directa (erosió i presència d'escorrenties) com per l'efecte acumulatiu de la humitat continguda als murs. Tant en un sentit com en l'altre, l'aigua estava en l'origen de bona part dels mecanismes d'alteració, com ara la disgregació de la pedra, la presència de sals i l'aparició de recobriments biogènics. El problema principal es trobava en el mal drenatge i la incorrecta circulació de l'aigua de la pluja, que quedava retinguda a la part posterior de la teulada (on declina la part superior de la muralla) i es filtrava cap a l'interior de l'estructura arquitectònica. No complien la funció de desguàs ni la canalera transversal posterior ni els goterons laterals, obturats per la presència de terra, plantes superiors i altres elements aliens diversos (quadres d'instal·lació elèctrica i antics ancoratges metàl·lics en desús), sobretot a causa de la falta de manteniment. Tampoc no hi ajudava el deficient rejuntament de carreus, que generava punts d'entrada d'aigua, sobretot a la zona del frontó i del cimaci.

Vista de l'escut de la porta d'accés abans de la restauració. Foto: Montserrat Pugès.

Pel que fa a les alteracions mecàniques que patia la pedra, destacaven alguns trencaments (fissures i esquerdes) i despreniments (pèrdues de matèria), originats bàsicament per les tensions mecàniques del suport, amb relació a les variacions termohigromètriques de l'ambient i a la presència d'alguns elements d'ancoratge metàl·lics en desús. D'altra banda, la pedra es trobava disgregada (arenització i pulverulència) i descohesionada (exfoliacions, descamacions i desplaçaments), principalment a causa dels efectes de la humitat i de les tensions produïdes pels successius cicles d'hidratació-cristal·lització de les sals. La superfície lítica presentava també alguns desgasts que implicaven retrocessos superficials en forma de picadures i d'erosions diferencials; per acció del vent i l'aigua i amb relació a l'estructura sedimentària de la pedra, aquesta pedra es veia erosionada en les bandes més toves (alt contingut en argiles), en contrast amb les zones més compactes i silificades. Pel que fa a aquestes patologies, la zona més alterada era la part central de la porta (escut i parament vertical de l'entorn), també afectada per un acte vandàlic. Algú havia llançat contra l'escut borbònic un pot de pintura vermella (tipus esmalt sintètic) i havia ocasionat un seguit de taques, regalims i esquitxades sobre l'escut i les zones circumdants (imposta, carreus del parament vertical, fusts i bases de les columnes).

La intervenció de conservació-restauració de la porta es va encarar a corregir les alteracions que malmetien l'obra tant des del punt de vista estètic com de conservació del material petri. Es va donar prioritat a les actuacions conservadores imprescindibles (eliminació de plantes superiors, tractament biocida, rejuntament de carreus, dessalament de la pedra) i a les operacions de neteja (eliminació de brutícia superficial, de la crosta negra, de les taques de pintura vermella i de la pintura sintètica que recobria les parts escultòriques). En canvi, es va descartar l'eliminació de les juntes i els recobriments de ciment, ja que es va considerar que, a banda d'alguna tensió mecànica puntual, aquest ciment no tenia un efecte immediatament nociu per a la conservació de la pedra, i en aquest cas es va optar per un criteri de mínima intervenció.

Per a l'eliminació de la crosta negra es van combinar tres procediments, depenent de la duresa i del gruix variable de la concreció. En primer lloc es va realitzar un rebaix mecànic de

la crosta, mitjançant un percussor pneumàtic, en zones puntuals on aquesta crosta presentava un gruix considerable. En segon lloc es va fer una neteja química amb apòsits d'una solució aquosa saturada de carbonat d'amoni (sal inorgànica) i sal bisòdica EDTA (àcid etilendiami-notetracètic). Finalment, es va dur a terme una neteja física amb làser, usant l'aparell Art Laser Nd:Yag (1.064 nm) Q-Switch i regulant els paràmetres de control segons el gruix de la crosta i l'estat de conservació de la pedra (densitat d'energia 350 mJ màxima, freqüència del dispar 30 Hz màxima i distància del suport 30 cm mínim). Destaca el fet que, durant el procés de neteja de la crosta negra, es van localitzar algunes restes de policromia vermella, ocre i blanca a la part superior esquerra de la cornisa (banda amb denticles). Probablement es tracta d'una pintura a la calç realitzada sense capa de preparació prèvia. Es desconeix si es tracta d'una policromia original o afegida en època posterior; sigui com sigui, però, aquests vestigis indiquen que en algun moment la pedra va estar almenys en part policromada.

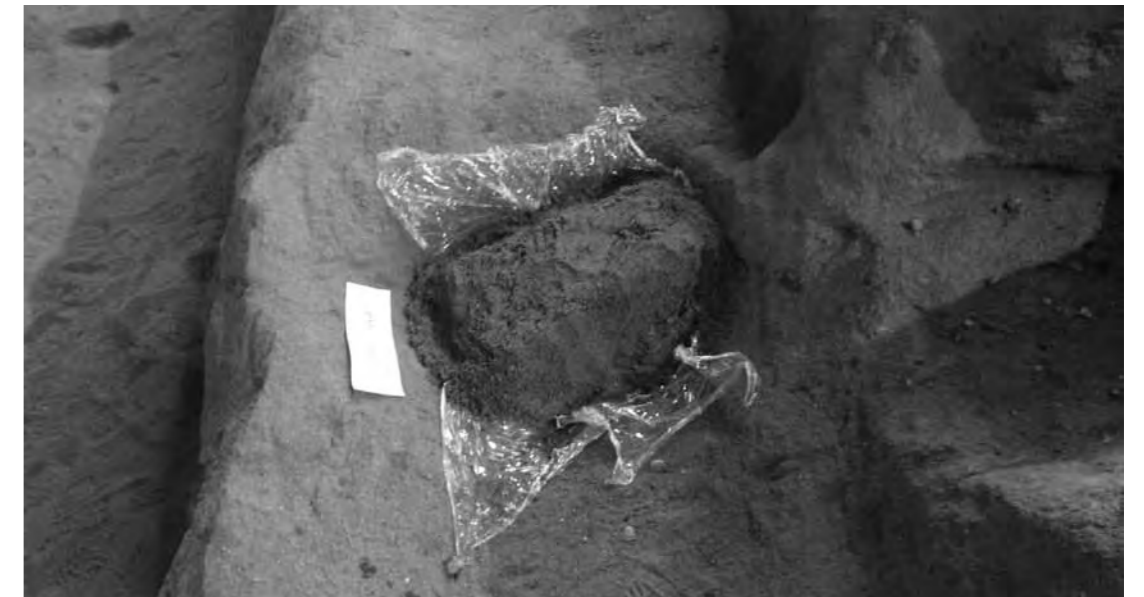
Sistema de protecció amb film transparent i sorra, per evitar la pèrdua d'humitat.

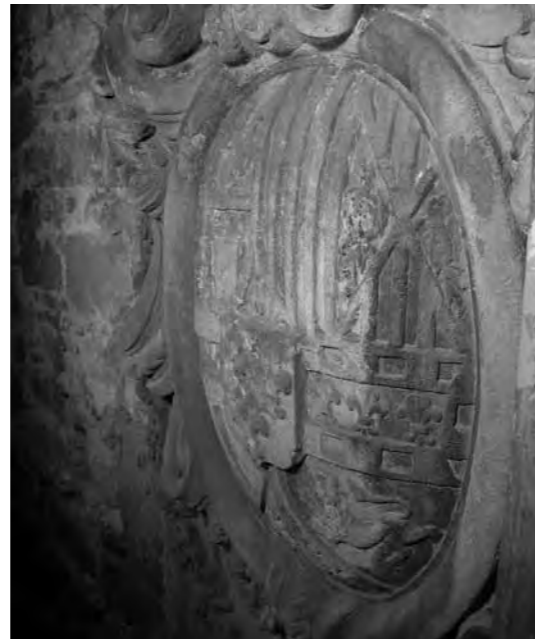
Estat inicial amb els gruixos de crosta negra i carbonatacions a les zones no rentades per l'aigua de pluja.

Puntualment va ser necessari realitzar una preconsolidació, abans de la neteja, de zones descohesionades i arenitzades, amb silicat d'etil

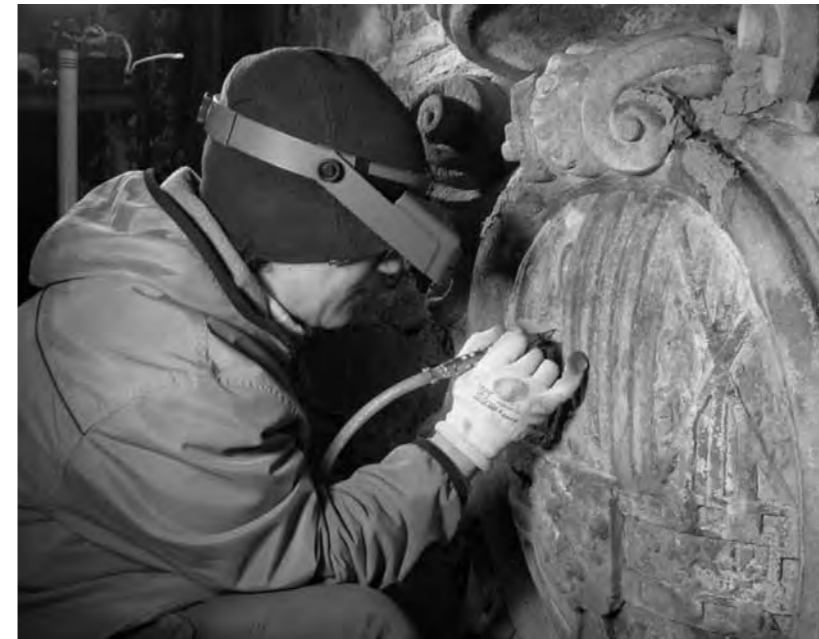
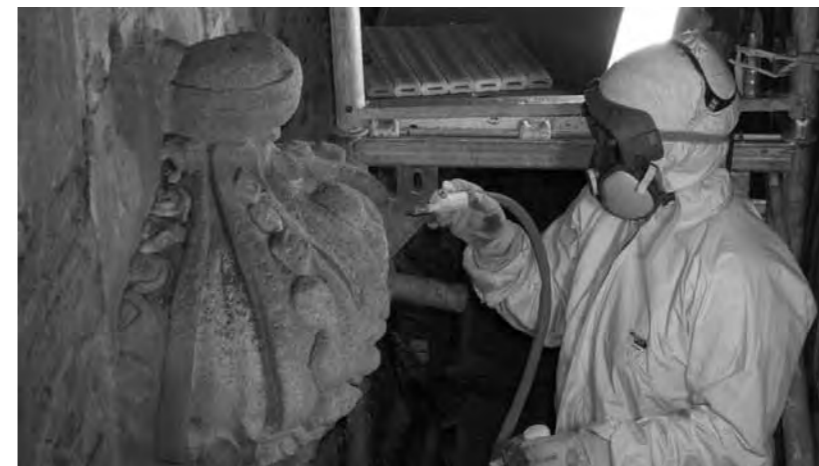
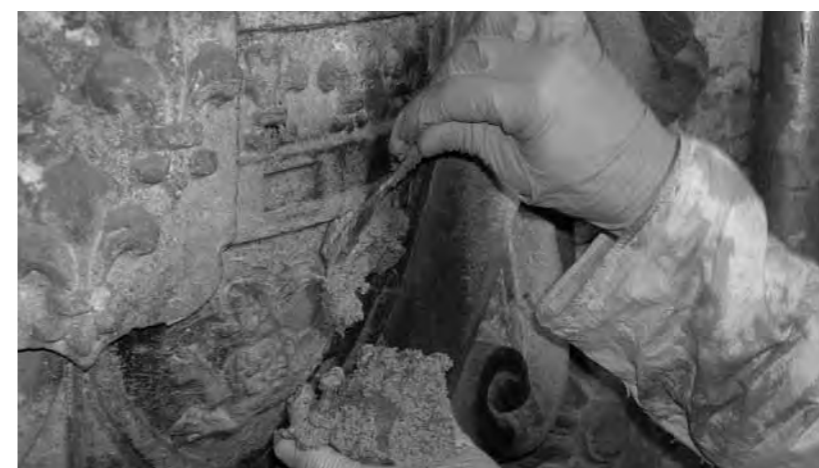
A dalt, operacions de neteja amb vibroincissor i ulleres amb lupa de treball.

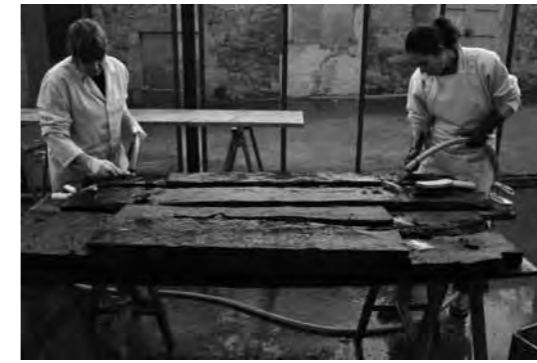
Procés de neteja mecànica i química de les fustes.

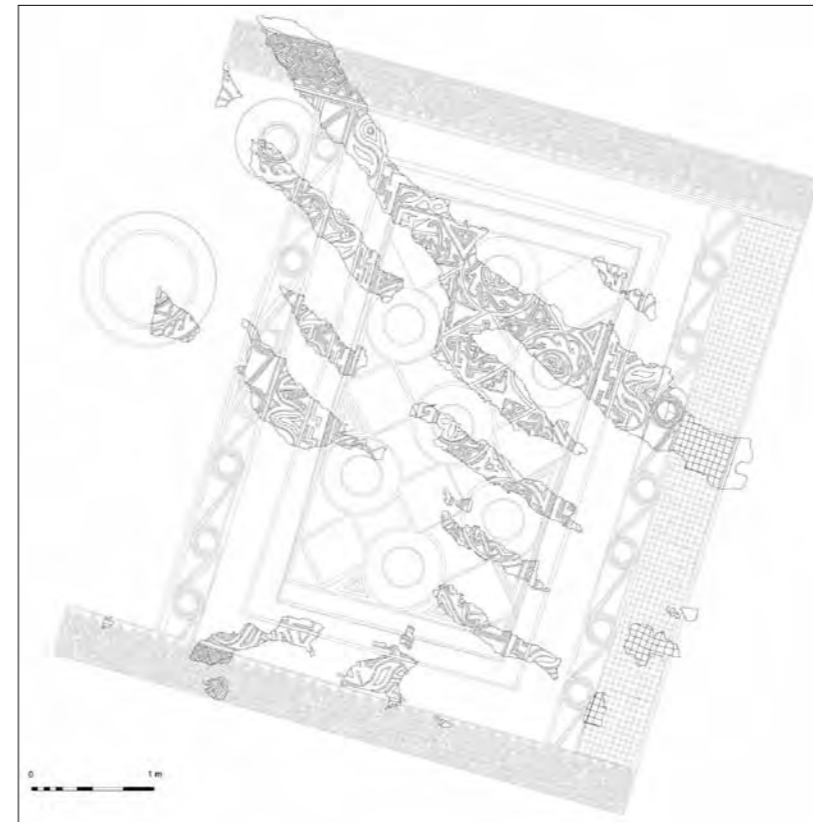
Dibuix de la hipòtesi del cartró del mosaic. Autor: Àlvar Mailan.

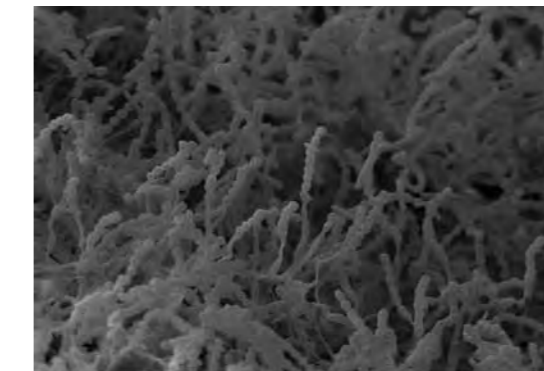
**Gliomastix (Acremonium) murorum.** Visió al microscopi electrònic de rastreig (SEM).
