**Ajuntament  
de Barcelona**

**Guàrdia Urbana**

## **MILLORES EN SEGURETAT VIÀRIA A L'ENTORN DELS CENTRES D'EDUCACIÓ**

**Sant Martí, juny 2016**

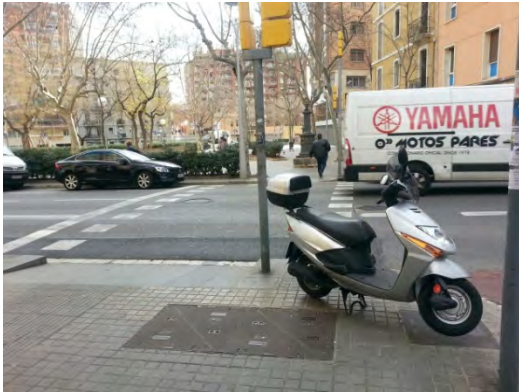
Pas de vianants a c. Mallorca

- **C. Mallorca** : Manca reposició de pintura de camí escolar, així com millores en las voreres del parterre de la plaça. Manca senyalització Zona escolar (la més propera és a av. Meridiana amb c. Mallorca)
- **C. Muntanya** : Zona 30. Els passos de vianants tenen rebaix antic i els manquen les bandes al paviment- El pas que queda entre el quiosc i la paret és molt estret i la zona de càrrega i descàrrega pot dificultar el pas de vianants.
- **Ptge. Puigmadrona** : Zona 30. És un pas sobre vorera; han fet reposició de vorera i manca repintar el camí escolar. En ser accés de l'ITV, és més transitat del normal. Malgrat això no hi ha incidències.
- **Av. Meridiana amb c. Mallorca** : És un pas molt important, s'ha de repintar. Al nostre criteri, s'ha de reforçar la senyalització de zona escolar a la banda de la plaça.

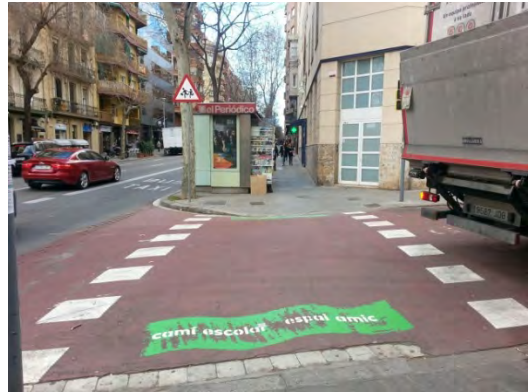
Pas de vianants c. Muntanya

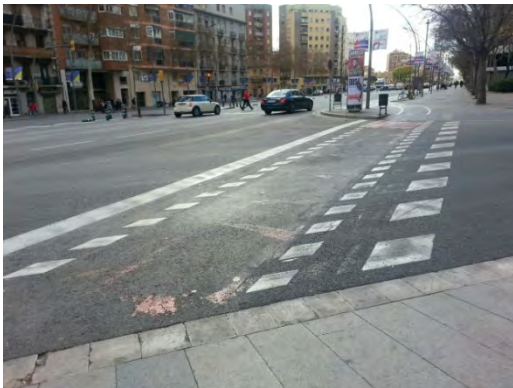
Pas de vianants av. Meridiana - c. Mallorca

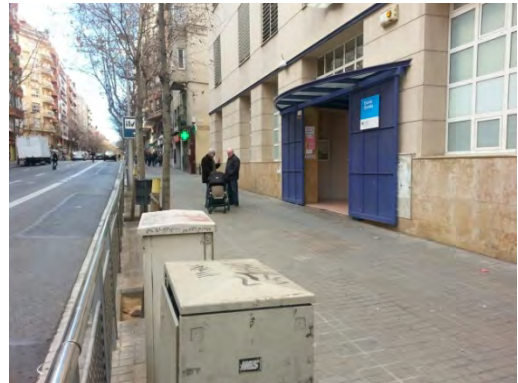
Entrada escola

La zona de davant de l'escola queda amplia i protegida amb les baranes, las fases dels semàfors són correctes.

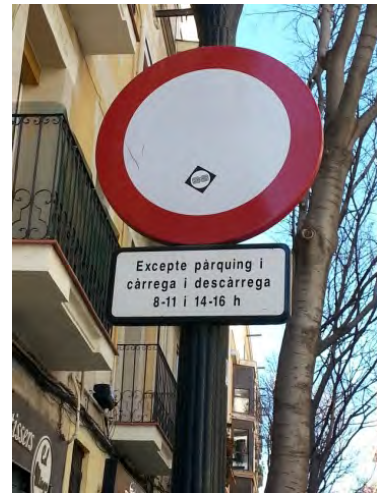
El c. Rogent és urbanitzat sense voreres, el pas de vehicles esta restringit per hores i per a veïns. Només s'hi pot circular de 8 a 11 h i de 14 a 16 h.

- **C. Provença**: Zona 30. És el pas de vianants més proper per sobre de l'escola. La circulació és residual, d'un sol carril per vehicles i carril bici de doble sentit.
- **C. Mallorca** : És el pas més proper per sota de l'escola. La circulació és molt intensa i no hi ha senyalització de zona escolar

Si bé no hi ha nens molt petits, cal senyalitzar la zona pel moviment de menors al lloc.

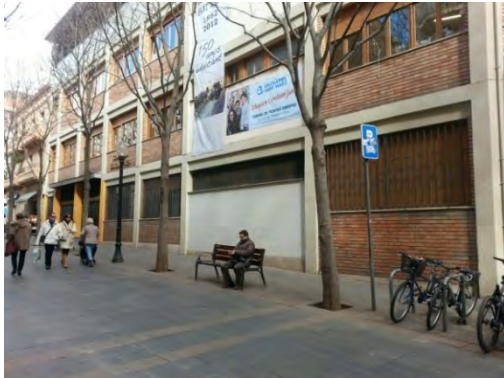
Accés escola c. Rogent, 126

- **C. Rogent, 126:** és l'accés principal. És urbanitzat sense voreres, el pas de vehicles està restringit per hores i per a veïns. Només s'hi pot circular de 8 a 11 h i de 14 a 16 h, la qual cosa dóna una major seguretat.

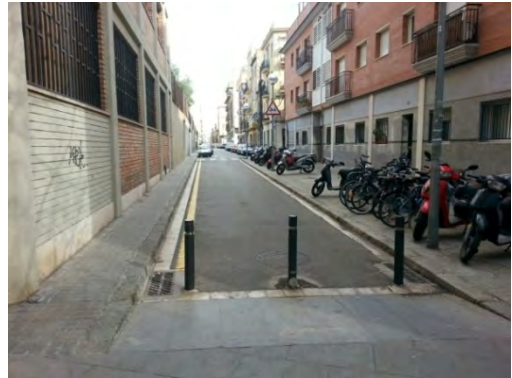
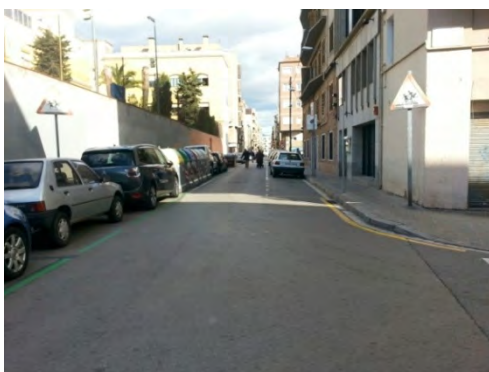
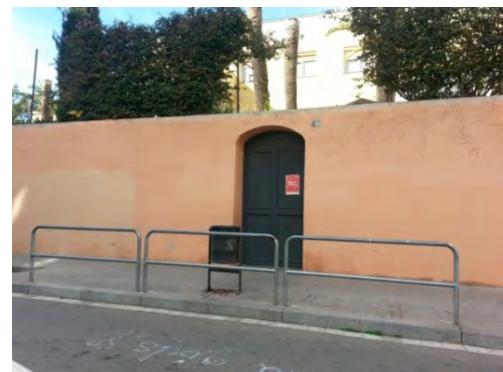
c. Coll i Vehí (part darrera)

c. Coll i Vehí amb c. Josepa Massanes

c. Coll i Vehí, 41 (accés posterior)

- **C. Coll i Vehí:** La circulació és molt residual donat que té un sol accés per c. Josepa Massanes que queda tallat amb c. Rogent. Malgrat això la senyalització de zona escolar és molt antiga i no té color. La sortida al núm. 41 és molt petita i els vianants acostumen a caminar per la calçada. Hi ha baranes de protecció però la vorera és molt estreta.

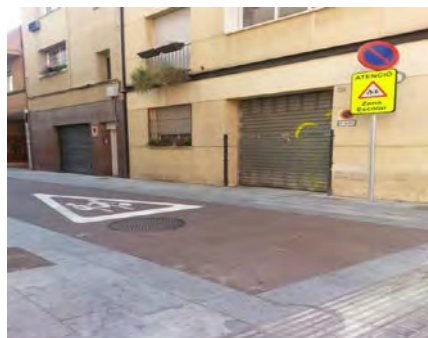
c. Eterna Memòria amb c. Joan de Peguera

- **C. Eterna Memòria** (zona 30) : Manca senyalització de zona escolar, el carrer és molt antic i sense cap millora, manquen les lloses guia i manca amplitud de voreres.

- **C. Joan de Peguera** (zona 30): El carrer és urbanitzat sense voreres des de fa un any aproximadament. La senyalització és correcta, fa doble incís en vertical i en horitzontal com es pot veure a la fotografia.

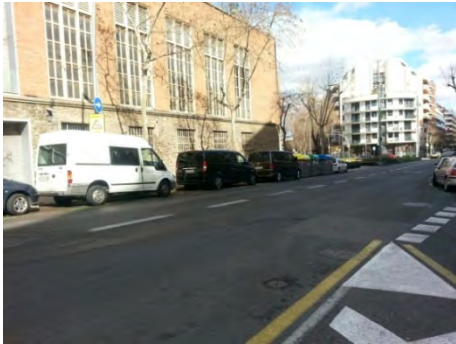
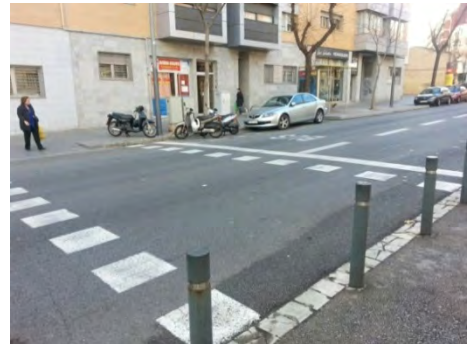
C. Indústria

C. Indústria (pas accés escola)

- **C. Indústria:** és un pas important d'accés a l'escola, no té camí escolar, si bé esta correctament senyalitzat la zona escolar en ambdós costats.
- **C. Trinxant amb c. Freser:** es va demanar un reforç de la senyalització de zona escolar, així com repintat de la línia blanca de detenció, perquè els conductors, en no veure vehicles pel c. Freser se saltaven el semàfor amb perill per als vianants. La fase semafòrica és correcta, i la visibilitat bona. (manca realitzar la petició)

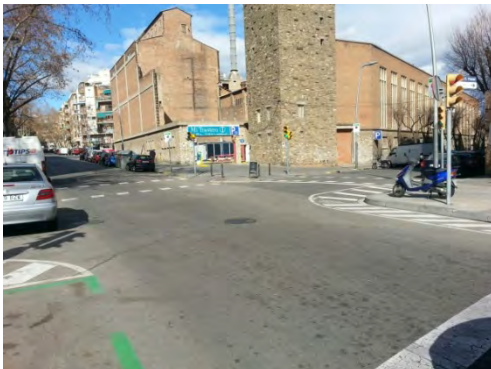
C. Trinxant amb c. Freser

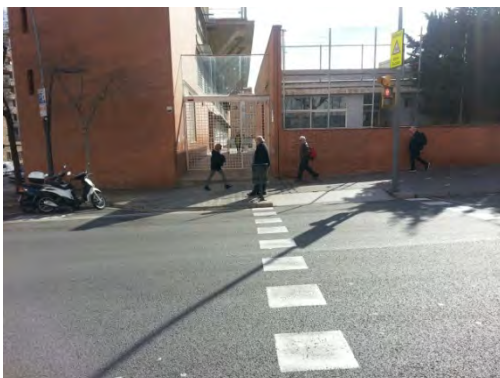
C. St. Antoni M. Claret

- **C. St. Antoni M. Claret amb c. Trinxant (mar):** Aquesta entrada és per a nens molt petits, però es va demanar unes baranes de protecció així com una millora en el xamfrà, perquè la zona de càrrega i descàrrega es puja a la vorera. Al mateix temps, els escocells amb el pendent del carrer tenen molta profunditat i es va demanar reomplir-los. Per altra banda, quan s'obre el gir de c. Trinxant, els vianants tenen verd a c. Sant Antoni M. Claret, i la càrrega i descàrrega dificulta la visió pel pendent del carrer.

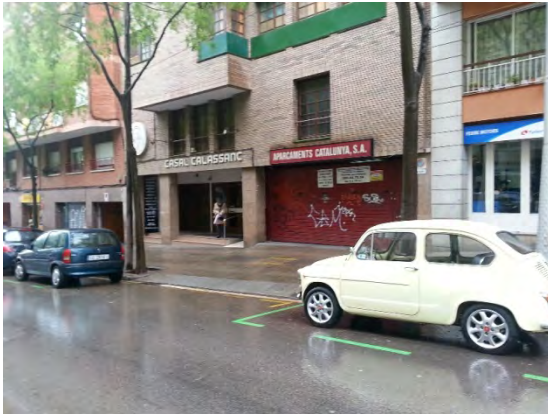
Entrada escola

Molt a prop de l'escola Miralletes (c. Indústria) i de l'Institut Broggi (c. Sant Quintí), no tenen camí escolar, ni zona 30. Al mateix temps, la vorera és molt ampla, però davant de l'escola no hi ha baranes de protecció i està entre dos guals. El carrer té un fort pendent i els vehicles passen molt ràpid. Per altra banda, els escocells davant de l'escola tenen molta profunditat. La majoria de rebaixos són nous i amb lloses guia.

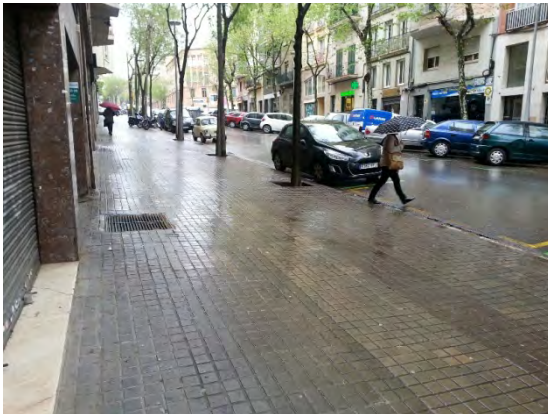
Vorera davant de l'escola on es veuen guals

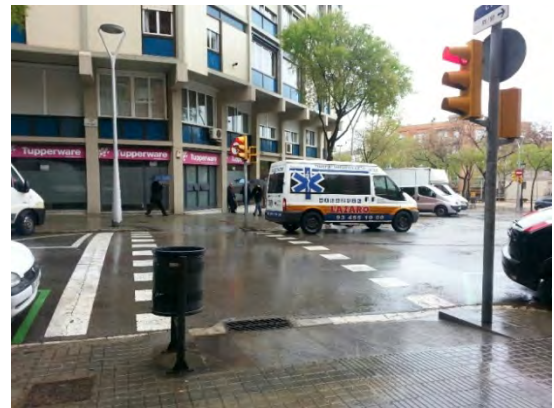
Pas vianants c. Sant Quintí amb c. Còrsega

Hi ha senyalització de zona escolar en el pas més proper a la cruïlla de c. Indústria amb c. Sant Quintí (mar). Però manca senyalització a tota la zona, a c. Sant Quintí entre c. Indústria i c. Còrsega, a c. Còrsega entre pg. Maragall i c. Xifré a c. Freser entre c. Xifré i c. Rogent, a c. Indústria. No hi ha cap senyal en el tram de c. Sant Quintí entre c. Indústria i c. Còrsega.

També cal ressaltar que al pas de c. Còrsega abans de c. Sant Quintí els vehicles passen a molta velocitat cap al centre de Barcelona, i la visió des de la banda mar del pas no és bona. S'hauria de col·locar estacionament de motos.

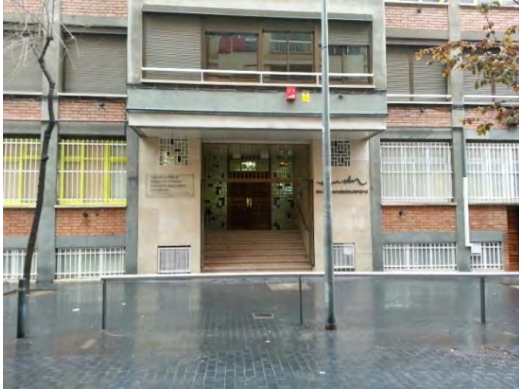
Entrada escola

L'escola té l'entrada pel c. Sibelius que és urbanitzada sense voreres i amb accés exclusiu de veïns i serveis, però els carrers que l'envolten són vies de circulació molt ràpida. L'entrada està protegida amb baranes i fitons. La circulació és residual, ja que per sota hi ha la sortida del metro de Clot i no hi ha accés pel c. València. Els passos més propers són:

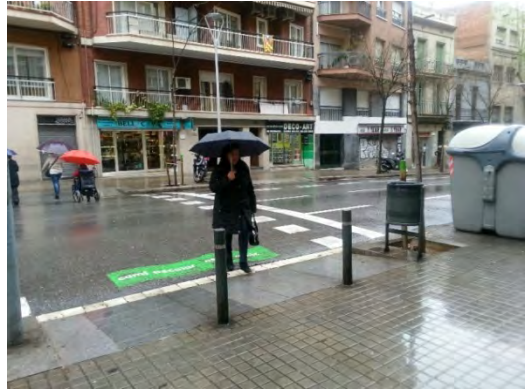
Pas de vianant c. Mallorca

- **C. Mallorca / c. Sibelius / c. Fontova:** El trànsit és molt intens i el pas de vianants hauria de ser en sentit c. Fontova, que és el camí natural. La situació del pas fa que la gent creui el carrer per fora, pel rebaix de l'entrada de vehicles (!). En el pas existent hi ha camí escolar pintat a la banda mar, però manca pintar el de la banda muntanya. Els contenidors (sobre vorera) queden molt a prop del pas dificultant la visibilitat. Cal remarcar que el carril de la banda mar té permesa la càrrega i descàrrega de 10 a 17 h de dilluns a divendres en tot el tram del c. Mallorca entre l'av. Meridiana i el c. Rogent (on només hi ha un senyal P-21) que són dels passos més propers a l'escola Mare de Déu de Núria i l'escola Dovella, també situada al c. Mallorca. Tenint en compte que el c. Mallorca és una via de molt de trànsit, la senyalització de zona escolar hauria de ser una prioritat. Cal també senyalitzar la zona escolar a l'alçada del c. Fontova. Seria molt interessant reforçar de vermell el carril bici del c. Mallorca amb av. Meridiana ja que els vehicles no respecten el vermell que els permet l'entrada a c. Mallorca i genera perill per a vianants i ciclistes.

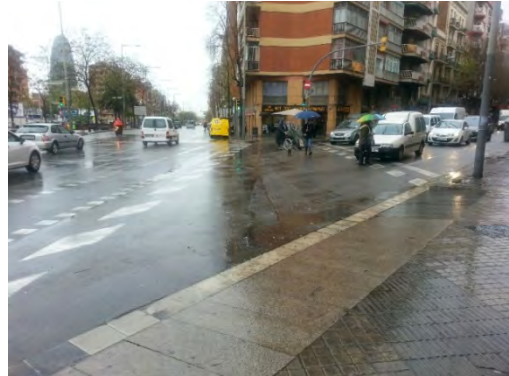
Pas de c. València a prop c. de Sibelius

- **C. València entre c. Rogent i av. Meridiana:** És l'altre pas més proper, amb força trànsit de sortida ciutat. Com al carrer Mallorca, no hi ha cap senyal de zona escolar.

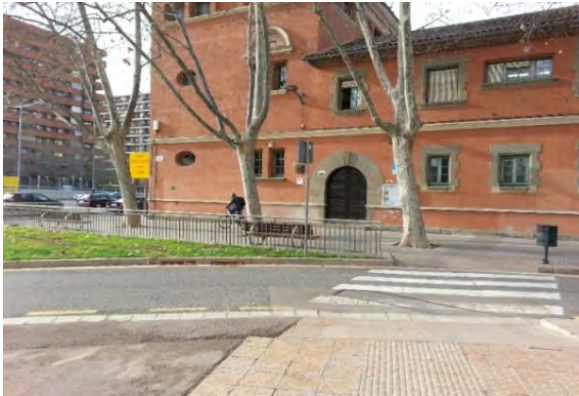
Pas de vianants c. Sant Joan de Malta, 44

**C. Sant Joan de Malta, 44:** És l'entrada de l'escola, correctament protegida amb baranes, senyal d'estop per a vehicles abans del pas i bona visibilitat.

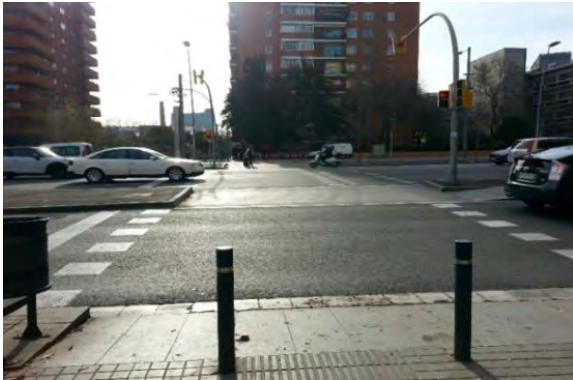
Pas de vianants Gran Via C.C.

**Gran Via Corts Catalanes:** Aquest pas de vianants està correctament senyalitzat, les fases són correctes, però hem de ressaltar que té un trànsit molt intens i amb forta velocitat. L'altre pas més proper es va reforçar per perill per als vianants en fer un angle recte.

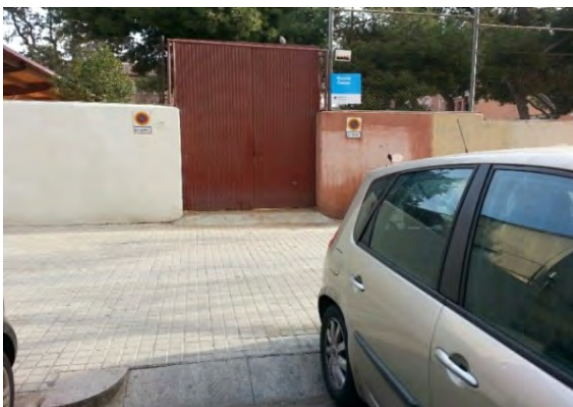
Porta a rbla. Poblenou

Tota la zona al voltant de l'escola és zona 30. Malgrat això, just davant de la porta principal els vehicles arriben a força velocitat. Per una altra banda, la zona de la part de darrera, rbla. Poble Nou, és una zona molt residual, cosa que la converteix en abús dels veïns (això es pot veure a la foto, amb el vehicle estacionat al gual).

**Rbla. Poble Nou** (porta al pati de l'escola): Aquesta zona és d'estacionament de veïns, gairebé tota en semibateria i amb abús dels conductors, la qual cosa minva la visió de vianants i conductors amb certs perills, malgrat que és una zona amb poc trànsit.

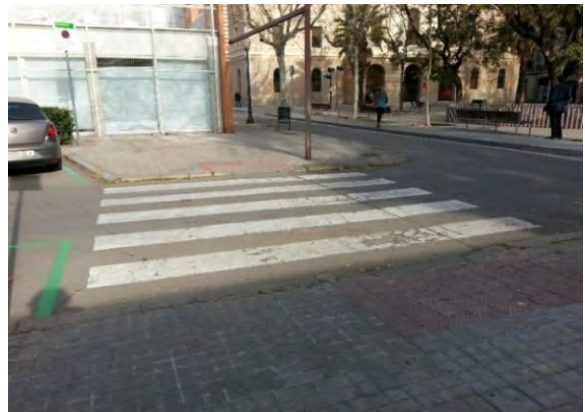
Pas de vianants pl. de Joan Casanellas

**Pl. Joan Casanellas:** Rebaixos antics sense lloses guia, cal una millora de la zona.

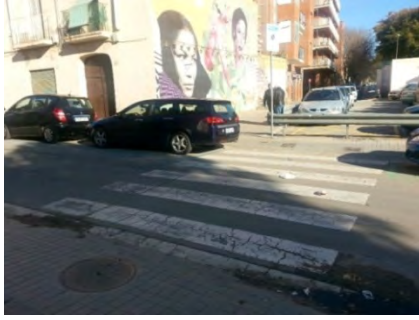
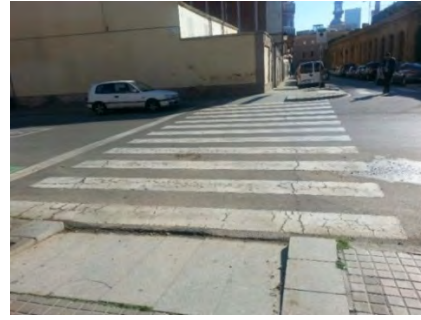
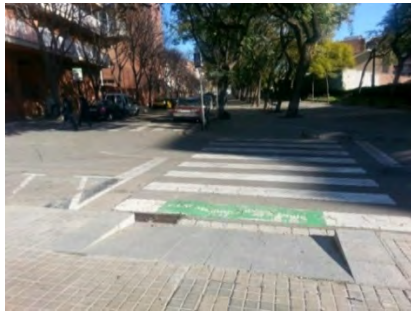
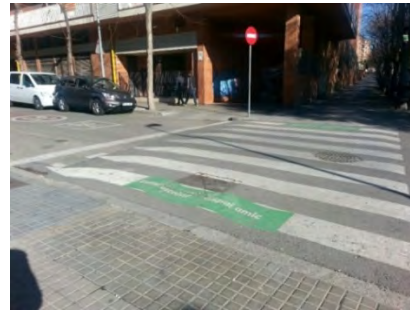
Pas de c. Escoles, c. Verneda i passos de rambleta del Clot - c. Soler i Rovirosa

- **C. Soler i Rovirosa:** Zona 30. Els dos passos més propers mantenen un bon estat de pintura, però cal millorar els accessos ja que al c. de la Verneda, que és molt a prop, hi ha un mur molt degradat que cau a trossos i la inclinació del pas és impossible per a persones amb mobilitat reduïda, que han de circular per la calçada per pujar cap a c. Soler i Rovirosa.

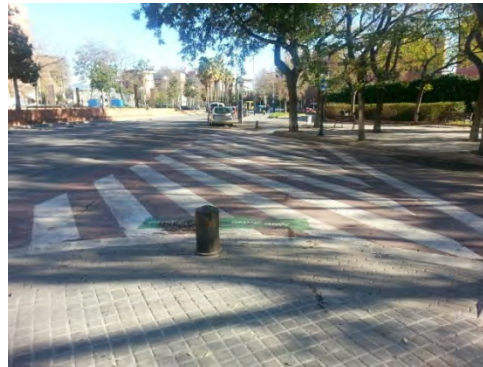
Pas de Rambleta del Clot – c. Aragó

- **Rambleta del Clot – c. Aragó:** Senyalitzat amb camí escolar és un pas molt ampli i amb molta visibilitat. Per altra part, els vehicles van en pujada i això serveix perquè redueixin velocitat. Poc transitat.
- **C. Aragó després de Rambleta del Clot:** Tram amb força circulació ben senyalitzat.
- **C. Aragó abans del c. Soler i Rovirosa:** Manca pintura i senyalització.

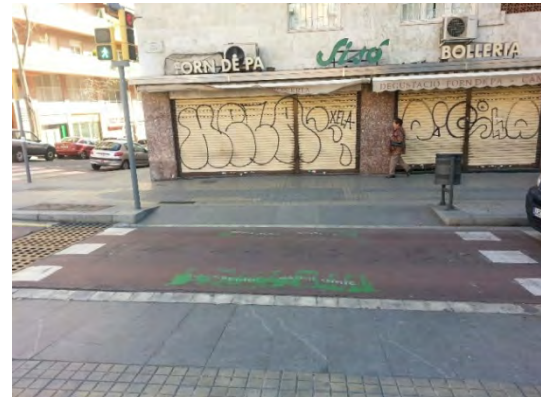
Pas de c. Clot amb c. Soler i Rovirosa

- **Rambleta del Clot – c. Soler i Rovirosa:** El primer pas que trobem té llom d'ase, la qual cosa fa que els vehicles redueixin la velocitat, però el pintat és recte i el regruix és en diagonal. S'ha de millorar donat que és la unió amb el tram de vorera que ve del pas de c. Escoles. Té camí escolar, però manquen lloses guia i la pintura està esborrada.

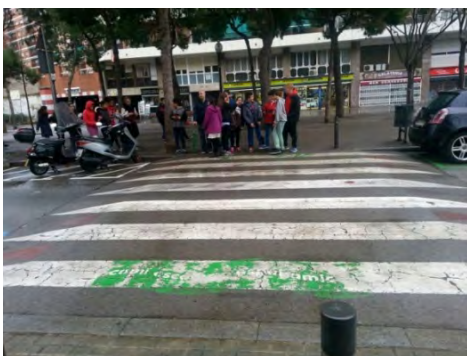
Pas de vianants c. Escultors Claperós

- **C. Escultors Claperós just abans de c. Hernán Cortés:** Aquest carrer està senyalitzat com a zona 30, la qual cosa és molt positiva. Per altra banda, el llom d'ase d'aquest pas fa que els vehicles hagin de reduir la velocitat de manera significativa, però cal repintar el camí escolar així com repintar l'estacionament de motos de la banda mar i pintar també estacionament de motos a la banda muntanya per tenir una millor visibilitat. Per altra banda, s'ha de col·locar senyalització entre c. Hernán Cortés i c. Coronel Sanfeliu (si que hi ha en el tram anterior entre c. Coronel Sanfeliu i c. Cabanyal).

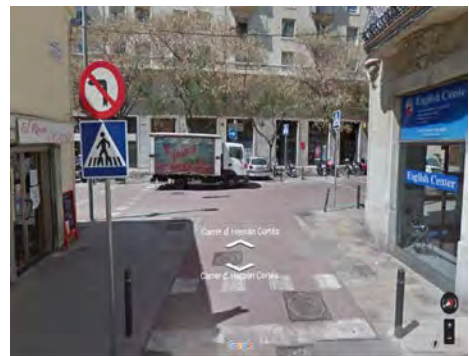
Pas de c. Hernán Cortés amb c. Clot

- **C. Hernán Cortés amb c. Clot:** El pas amb c. Clot té un bon reforç de senyals de passos de vianants, però manca senyalització de camí escolar per creuar c. Hernan Cortés abans de c. Clot, els de c. Clot s'ha de repintar. Al mateix temps, s'han de repintar les línies blanques de detenció de c. Clot. Creiem que seria bo pintar la P-21 al terra, a l'entrada de c. Hernán Cortés.

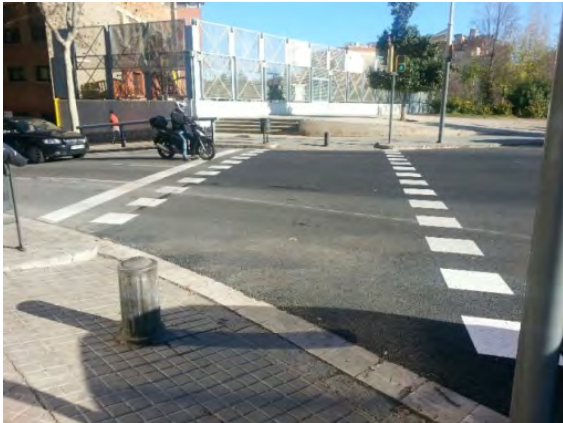
Pas de c. Las Navas amb c. Aragó

- **C. Aragó amb c. Las Navas de Tolosa:** Acabat de repintar amb bona visió. El fet que el carrer tingui certa pujada ens afavoreix en la velocitat dels vehicles que baixen.

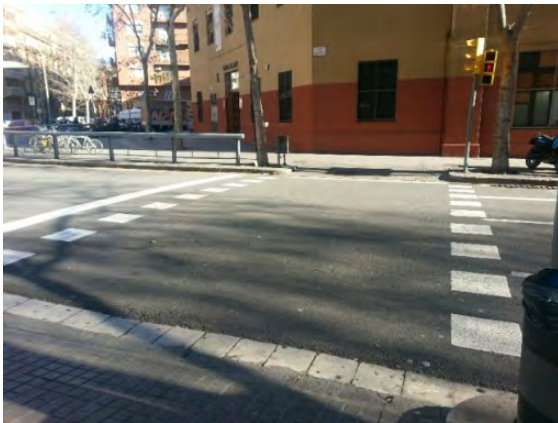
Pas de c. Las Navas – c. Clot

- **C. Las Navas de Tolosa amb c. Clot (mar):** Aquest pas dona a l'entrada principal de l'edifici, té poca visibilitat degut als testos del bar i als contenidors que queden al gir al rebre vehicles del c. Clot i del c. València. Al mateix temps, manquen les lloses guia i la reparació de la vorera que esta aixecada per les arrels dels arbres a la banda Llobregat.

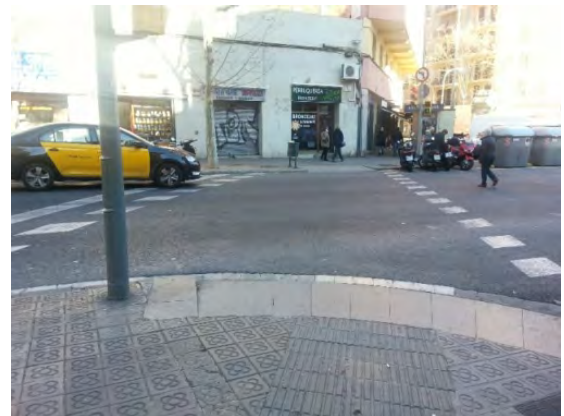
Pas de c. Las Navas - c. València

- **C. Las Navas de Tolosa amb c. València :** No existeixen rebaixos, ni lloses guia. Queden un fanal i un arbre al mig del pas. La visibilitat és bona.

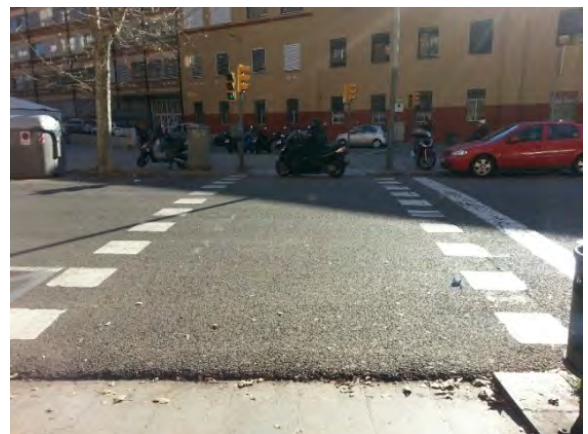
Pas de vianants c. Clot (Besòs)

- **C. Clot (Besòs):** El regruix de l'asfalt s'hauria de reparar. Els contenidors del costat muntanya treuen visió a vehicles i vianants.
- **C. València (Besòs):** Pas antic sense lloses guia, dona directament a l'entrada principal.

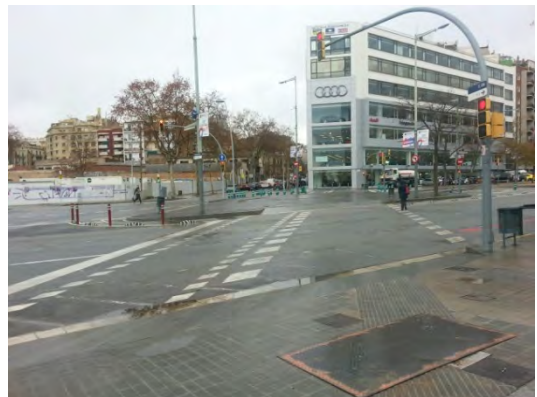
Pas de av. Meridiana amb c. Independència

- **Pas de vianants av. Meridiana amb c. Independència:** És el pas més proper i amb més conflictivitat, pel doble carril bici (i el poc respecte de les mateixes als vianants).
- **Pas de pl. Glòries Catalanes:** És un pas provisional, fins que no finalitzin les obres és precipitat fer una valoració si bé és cert, que es podria millorar.

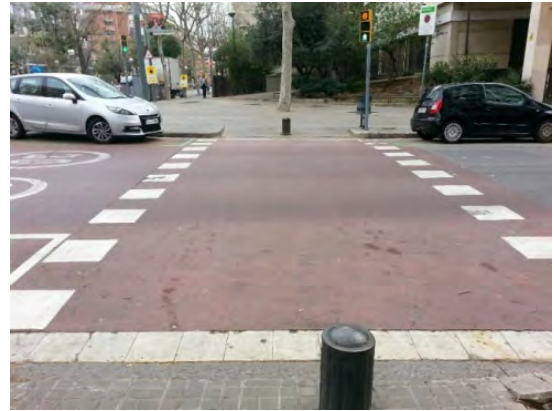
Pas Guipúscoa / Espronceda (mar)

- **C. Espronceda (mar):** Molt poca visió en aquest pas, per la banda esquerra hi ha un quiosc que dificulta la visió dels vehicles que giren des de rbla. Guipúscoa. La vorera està en mal estat per les arrels dels arbres i el rebaix no té lloses guia.
- **Rbla. Guipúscoa amb c. Bac de Roda:** El costat muntanya del pas té rebaix nou, però manquen les lloses guia. Cal repintar el carril bici a Bac de Roda (muntanya).

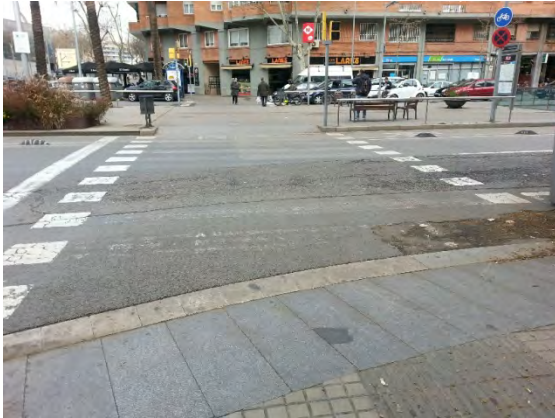
Pas vianants rbla. Guipúscoa (Besòs-mar)

- **Rbla. Guipúscoa (Besòs-mar):** Manquen millores en el paviment. S'ha millorat la visió de vehicles i vianants en el gir de Bac de Roda a la Rbla. Guipúscoa en sentit Besòs amb 10 places de moto. S'hauria de millorar també la visió al pas de la banda Besòs-muntanya ja que els vehicles estacionats al costat del pas minven la visió. També manquen lloses guia al tram.

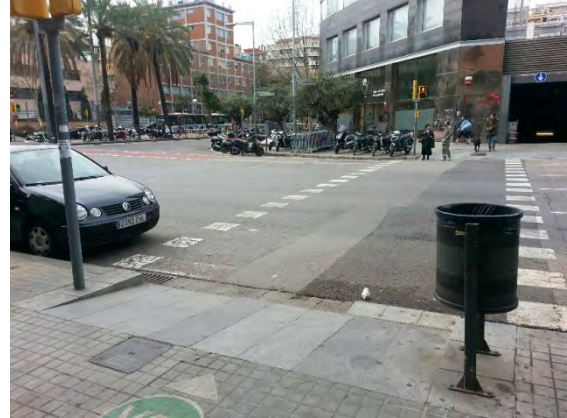
Pas vianants c. Bac de Roda (muntanya)

- **C. Bac de Roda amb rbla. Guipúscoa (muntanya):** Es podria millorar el gir retirant els vehicles estacionats i posant motos. Per altra banda, el rebaix és nou i manquen lloses guia a tot el tram.

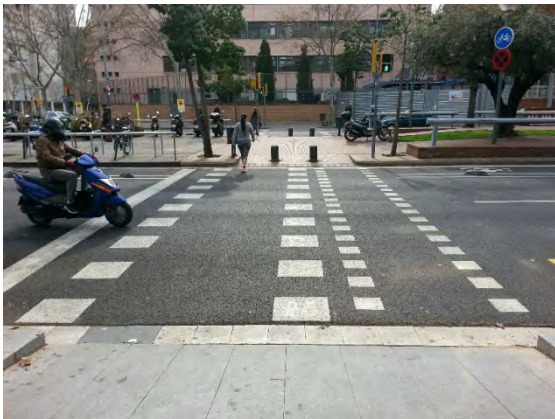
Pas vianants rbla. Guipúscoa abans de c. Bac de Roda

- **Rbla. Guipúscoa abans de c. Bac de Roda (muntanya):** La pintura i l'asfalt són nous. Manquen lloses guia. A l' igual que l'Escola Joan Roca, la circulació de la rbla. Guipúscoa és molt ràpida.

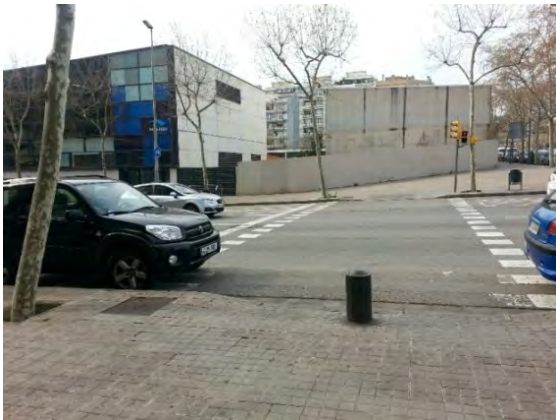
Pas vianants c. Bac de Roda / Huelva

- **C. Huelva amb c. Bac de Roda:** És un dels passos més propers a l'escola, zona 30. Els rebaixos són antics, sense lloses guia i amb obstacles enmig del pas. Cal reparar les voreres d'ambdós costats, mar i muntanya pel seu mal estat (ofereixen perill).
- **C. Huelva amb c. Fluvià:** El rebaix està sense fer, amb molts obstacles al mig (bàcul semàfor) i amb visibilitat molt reduïda. És caòtic. A la banda muntanya els vehicles estan en semibateria (reserva de minusvàlid en línia, però amb un "land rover") i a la banda mar en línia amb vehicle al costat del pas, però en ambdós costat la visibilitat resulta nul·la.
- **C. Fluvià amb c. Huelva (mar):** Aquest pas està molt malament, els rebaixos són antics, sense lloses guia, sense coincidir i amb obstacles al mig de la trajectòria.

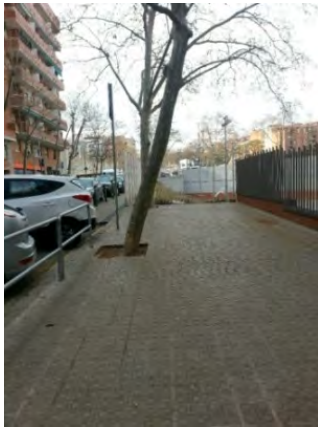
Detall arbre davant de l'escola

Davant mateix de l'escola hi ha un arbre amb una forta inclinació que podria ser perillós per als vianants. Només hi ha un senyal P-21 al c. Huelva després del pas amb c. Bac de Roda.

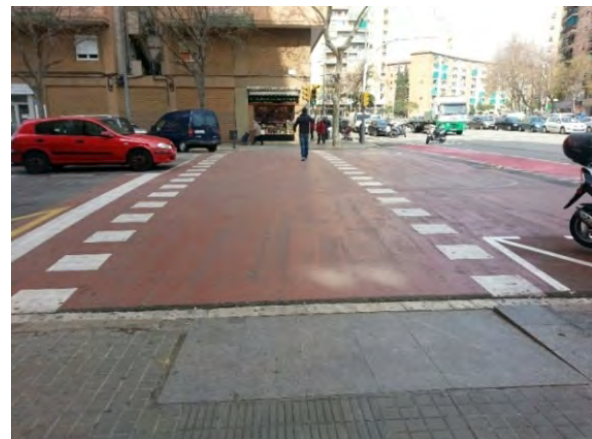
Pas vianants c. Menorca amb c. Cantàbria

Tota la zona del c. Menorca és de doble sentit de circulació, zona 30, amb vehicles estacionats en semibateria als costats i doble filera de vehicles a la part central, la qual cosa minva força la visió. Per altra banda no hi ha camí escolar ni senyalització de zona escolar. Al c. Cantàbria també tenim doble sentit de circulació i sense cap senyal, i és una zona on els vehicles van a certa velocitat.

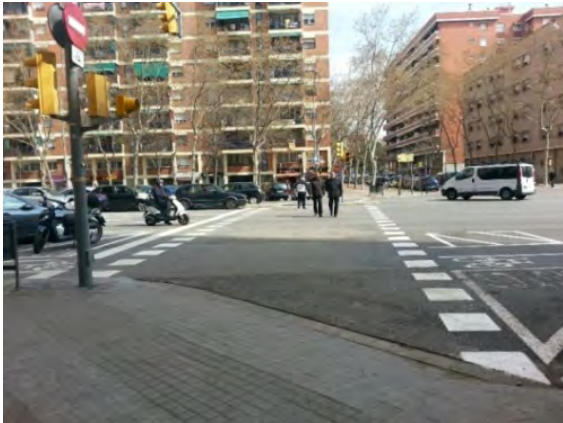
Pas vianants c. Cantàbria / Huelva

- **C. Cantàbria amb c. Huelva (muntanya):** Hi ha carril bici entre l'estacionament i la vorera, la qual cosa, minva la visió tant als vehicles com als vianants. Els rebaixos són antics i sense lloses guia. No hi ha cap senyal P-21 ni de zona escolar per les rodalies.

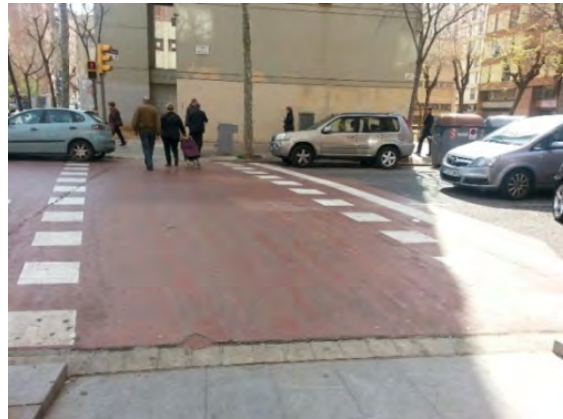
Pas vianants c. Huelva (Llobregat)

- **C. Huelva (Llobregat):** Els vehicles en semibateria a la banda muntanya minven la visibilitat. És una via àmplia amb quasi dos carrils de circulació on els turismes agafen certa velocitat malgrat que és zona 30. El rebaix del costat mar és antic, però té lloses guia. Manca visió.

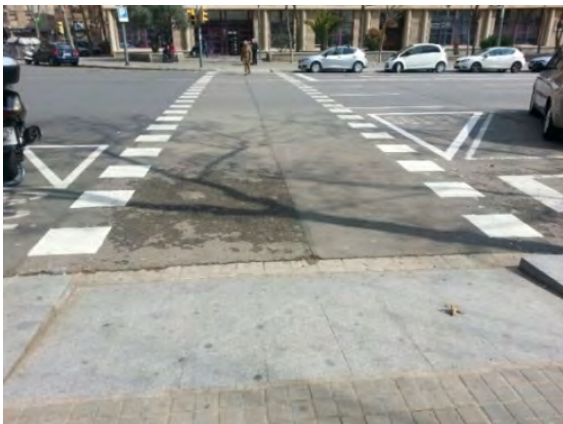
Pas vianants c. Cantàbria (mar)

- **C. Cantàbria (mar):** Els rebaixos del pas són nous però sense lloses guia. El carril bici de doble sentit entre la vorera i l'estacionament encara desconcerta els vianants. No hi ha cap senyal de zona escolar. Malgrat tot això, la visió és bona.

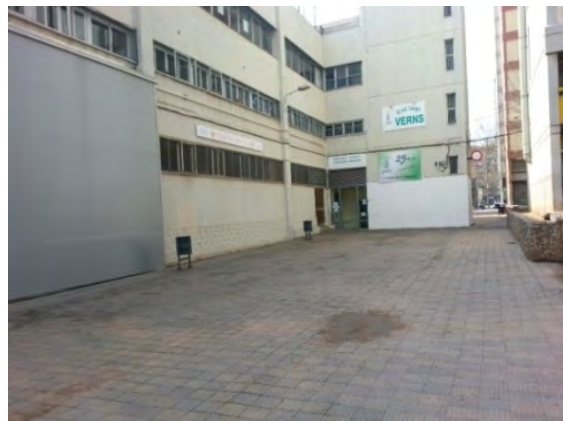
Entrada escola

- **Entrada:** La vorera de l'entrada és molt àmplia i allunyada de la calçada, però la vorera està en mal estat, sense baranes de protecció. Al costat mateix hi ha la sortida d'un parking.

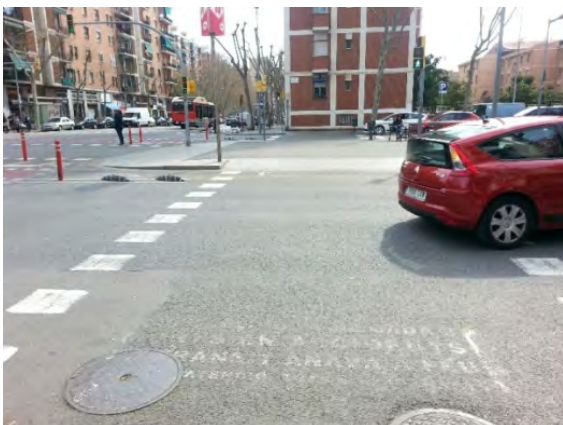
Pas vianants rbla. Guipúscoa

- **Rbla. Guipúscoa:** No hi ha cap senyal de zona escolar, ni en sentit Llobregat ni en sentit Besòs. La rambla Guipúscoa és un accés directe en aquesta escola. Al mateix temps, manquen les lloses guia a la banda muntanya-Llobregat.

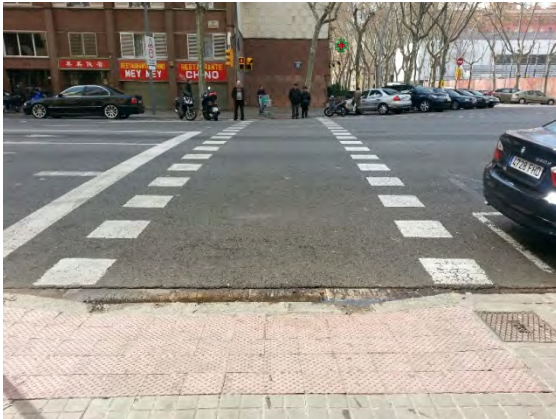
Pas c. Cantàbria amb c. Andrade (mar)

- **C. Cantàbria amb c. Andrade (mar):** Els rebaixos són antics, sense llosetes guia. No hi ha cap senyal a prop. Hi ha doble sentit de circulació de bicis a la banda Llobregat, amb estacionament en línia.

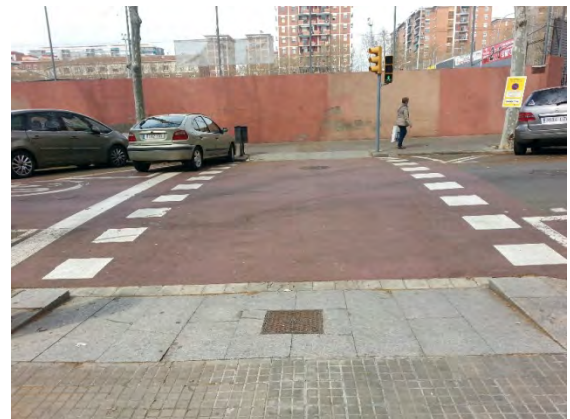
Pas c. Cantàbria / c. Andrade (Llobregat)

- **C. Cantàbria amb c. Andrade:** No hi ha cap senyal de zona escolar ni de P-21. És un carrer ampli amb circulació força ràpida on manquen les llosetes guia al pas muntanya – Llobregat.

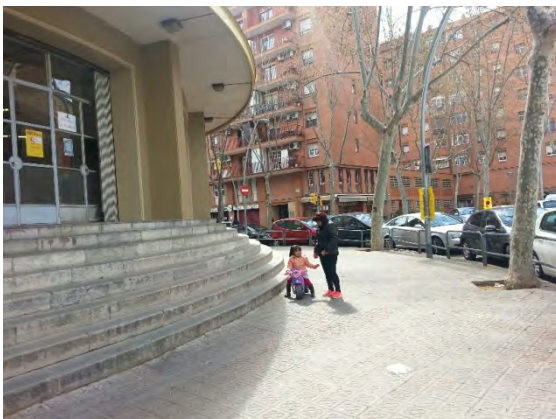
Entrada escola

No hi ha camí escolar i la zona està escassa de senyalització de zona escolar. La vorera davant de l'escola és molt àmplia i està totalment protegida amb baranes.

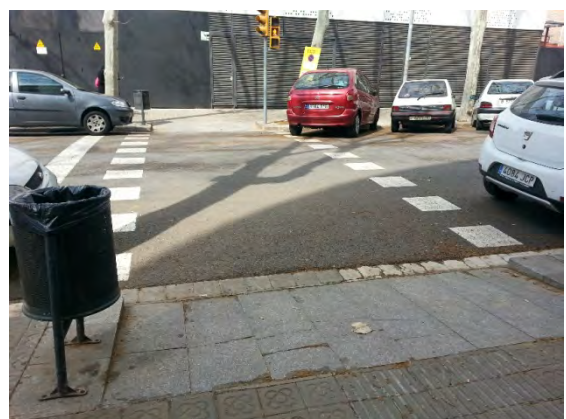
Pas vianants c. Andrade davant escola

- **C. Andrade davant escola:** Manquen llosetes guia a la banda mar del pas. El pas és nou però té varies peces trencades. Els vehicles estacionats minven la visió al pas, tant de la banda muntanya en semibateria com de la banda mar en línia.

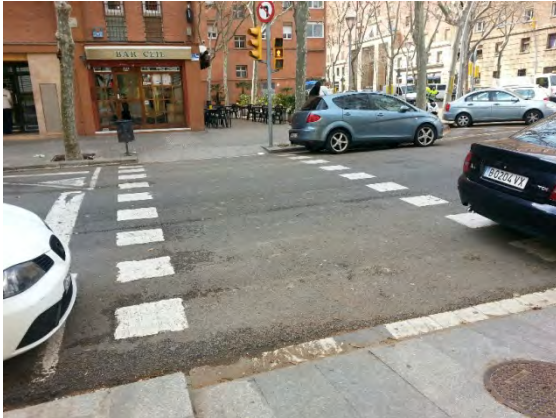
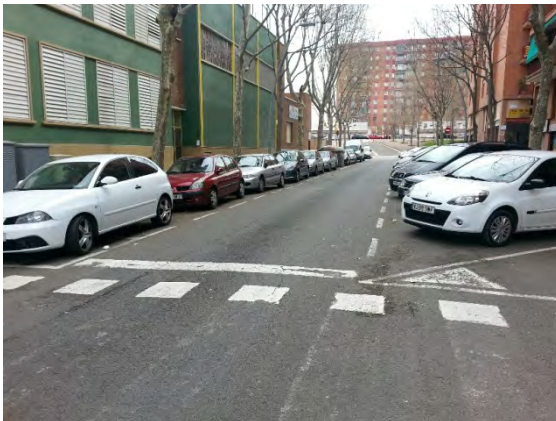
En aquestes fotografies es pot observar com la col·locació dels vehicles en semibateria pot modificar la visió des del pas de vianants. La col·locació a c. Agricultura (mar) amb c. Andrade, ens dóna més visibilitat que al pas de c. Andrade amb C. Agricultura (Llobregat) on els vehicles amb la part de darrera queda més elevada no ens permeten veure.

- **C. Agricultura abans de c. Andrade:** Pas semaforitzat, amb dos senyals just abans del pas, molt a prop. L'estacionament de vehicles en línia a la banda Besòs i semibateria a la banda Llobregat minven la visió (malgrat això, aquest pas no és dels pitjors).

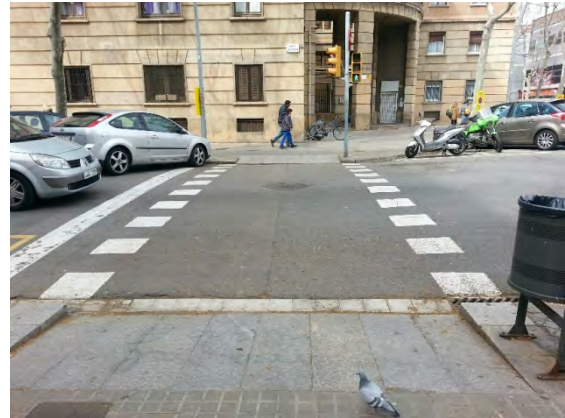
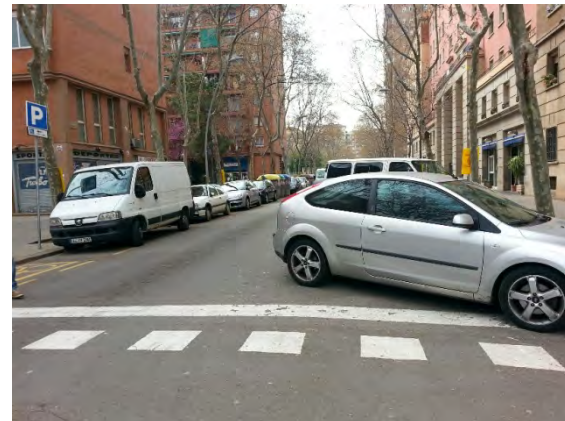
- **C. Andrade abans de c. Agricultura :** Manquen llosetes guia a la banda mar del pas. L'estacionament en línia a la banda mar i en semibateria a la banda muntanya, minven molt la visibilitat de vianants i conductors com es pot veure a la fotografia (al contrari del pas anterior, on la col·locació dels vehicles fa que millori)

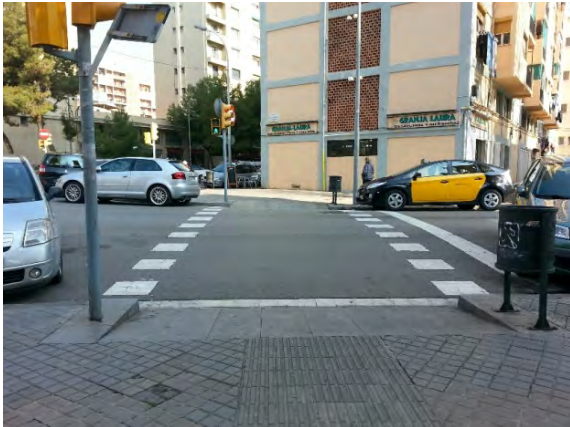
Pas c. Julian Besteiro / c. Concili de Trento

- **C. Julian Besteiro / c. Concili de Trento:** Els rebaixos són nous, però manquen lloses guia a la banda Besòs. No hi ha cap senyal al voltant. L'estacionament de vehicles en semibateria al costat Llobregat i en línia al costat Besòs minven totalment la visió.

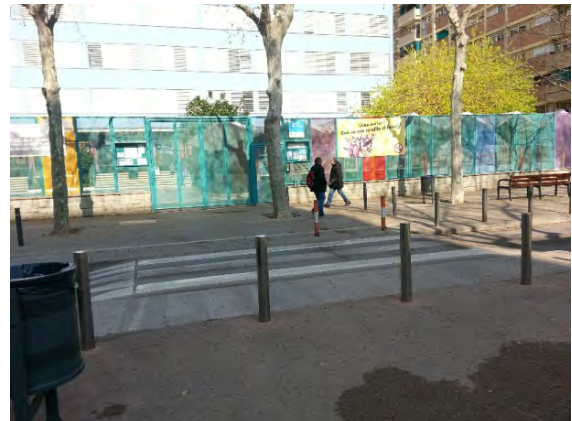
Pas escola pl. Eduard Torroja

- **Pl. Eduard Torroja davant de l'escola:** Senyalització de pas de vianants i de llom d'ase davant de l'escola. La vorera és molt ampla i en bon estat. Coincideix la porta amb el pas de vianants, per la qual cosa creiem que no hi ha baranes de protecció, únicament fitons (escàs). La circulació a la zona és de veïns, cosa que fa que sigui poca i amb velocitat reduïda. En el tram anterior hi ha un senyal P-21.

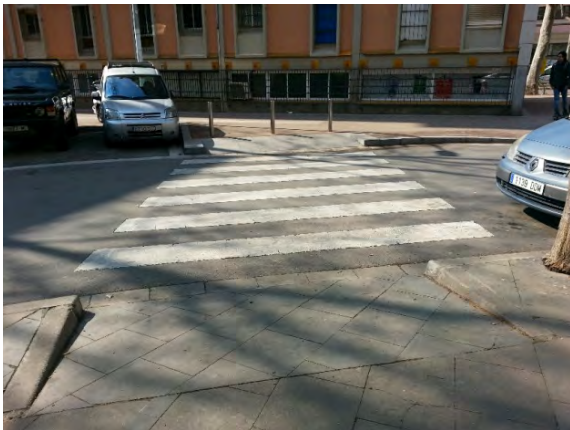
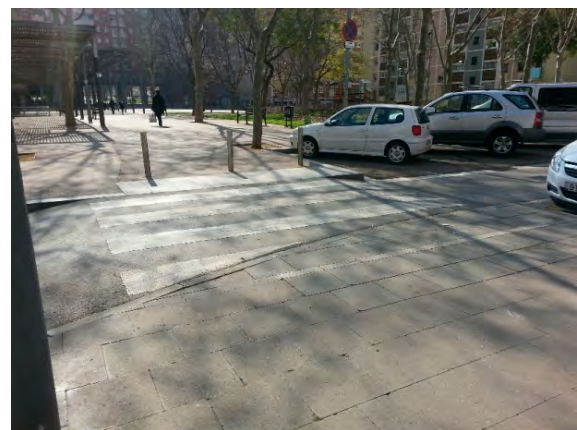
- **Pas anterior escola d'accés per c. Fluvià:** Bona visió, ben senyalitzat, nou però sense lloses guia.
- **Pas posterior escola abans c. Julian Besteiro:** Senyal de pas de vianants i llom d'ase, ben senyalitzat i amb bona visió.

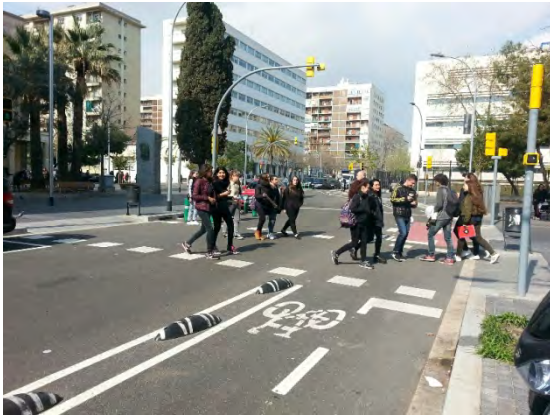
Pas vianants c. Selva de Mar davant Instituts

- **c. Selva de Mar davant Instituts** : Coincideix gairebé amb l'entrada de vehicles a c. Concili de Trento per sobre de vorera, la qual cosa, no és gaire positiva. El verd de vianants coincideix amb el verd de bicis, generant algun conflicte en hora punta d'entrada o sortida dels Instituts. La visibilitat és correcta i la senyal P-21 és a una distància correcta del pas.

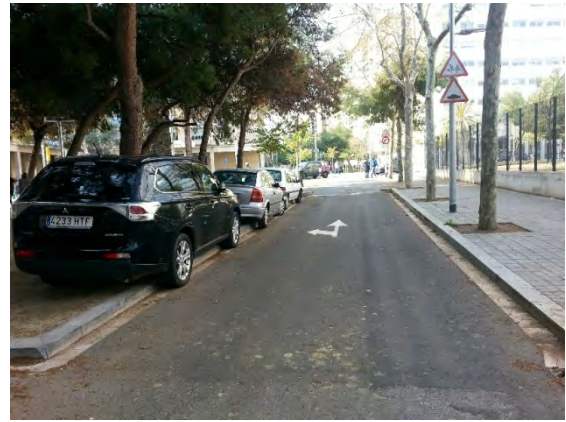
Sortida de c. Concili de Trento a c. Selva de Mar

- **Sortida de c. Concili de Trento a c. Selva de Mar** : Hi ha l'ombratge i P-21 en la sortida de c. Concili de Trento a c. Selva de Mar, però aquesta zona de nova urbanització els vehicles estacionen al parterre.

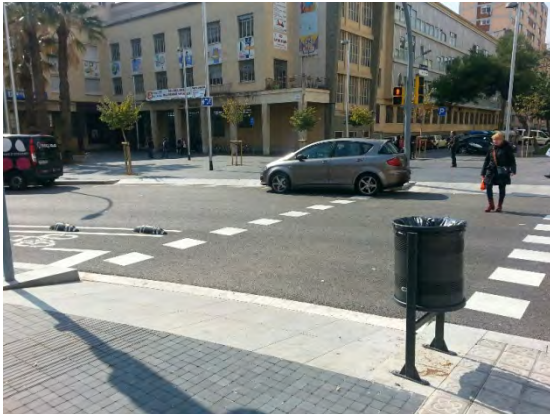
Pas de vianants superior a c. Selva de Mar

- **Pas de vianants superior a c. Selva de Mar** : Bona visibilitat i P-21 col·locada a una distància correcta. El carril bici en ambre amb el verd de vianants, no el veiem correcte. Els rebaixos són nous i les lloses guia estan bé.

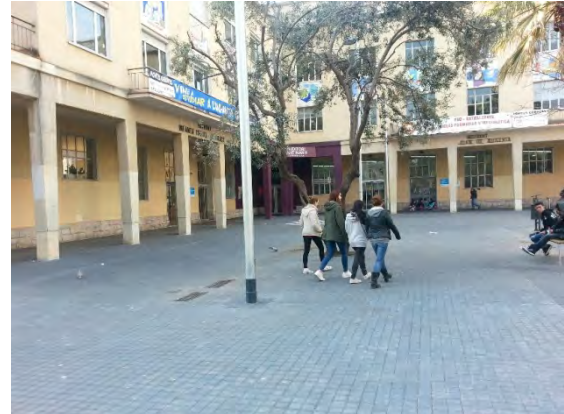
Entrada Instituts

- **Façana escoles** : La vorera genera una plaça en la sortida dels dos Institut, la qual cosa, és molt positiva. No hi ha obstacles ni baranes.

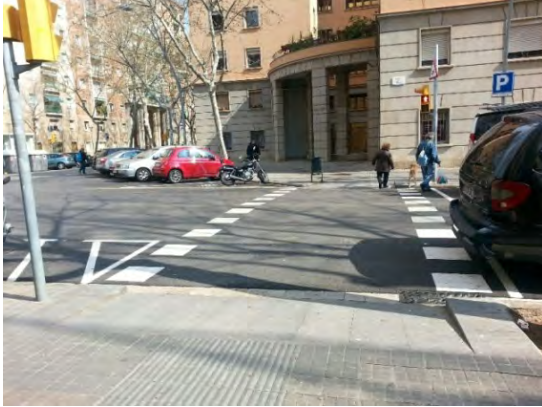
Pas vianants c. Treball abans de l'escola

- **Pas de vianants c. Treball abans de l'escola:** Semàfor groc de vehicles, verd per a vianants. El senyal P-21 està al mateix pas, i això fa que els vehicles no tinguin cap previsió; ha de situar-se abans. El 2015 es carrer es va asfaltar i pintar, el que fa que estigui en un bon estat. Els rebaixos són correctes i amb lloses guia. La circulació és escassa.
- **Entrada escola:** Queda en un tram de vorera molt ampli (cul-de-sac) sense obstacles, la qual cosa fa que la sortida sigui bona. Amb baranes de protecció i fitons que la separen de la sortida d'un pàrquing.
- **Pas vianants c. Treball abans de c. Andrade:** Els rebaixos del pas són nous, i amb lloses guia. Pas semaforitzat amb vehicles en línia al costat Llobregat i en semibateria al costat Besòs, la qual cosa redueix visibilitat.

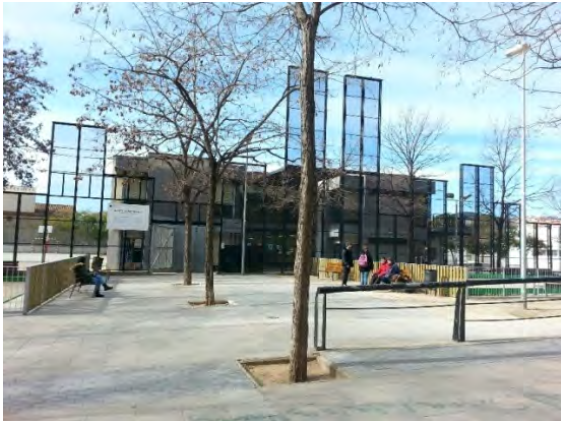
Entrada c. Pont del Treball

L'entrada a l'Institut Salvador Seguí al c. Pont del Treball Digne és gairebé de vianants amb molta amplitud i amb baranes que delimiten la zona. La zona està en obres des de fa temps, i això genera cert abandonament. Les vies són bastant transitades per camions i és necessari un reforç dels senyals.

- **C. Pont del Treball cap a c. Santander:** Aquest pas provisional, amb bàculs temporals té la pintura en mal estat. Per altra banda, té doble sentit de circulació i els vehicles en sentit mar porten certa velocitat al ser baixada. Hi ha carril bici a la banda Besòs. No hi ha camí escolar. No hi ha suficient senyalització de zona escolar (molt important col·locar-la a Pont del Treball abans del pas) i aquest pas queda al mig dels dos edificis.
- **C. Santander:** Manquen senyals de zona escolar abans del pas a l'entrar al carrer, i manteniment de pintura al mateix pas.

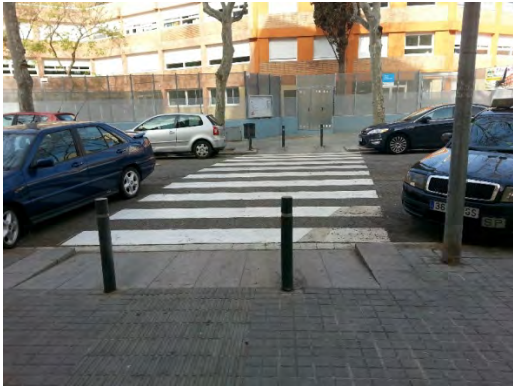
Entrada de l'escola c. Almacelles

La mateixa entrada de l'escola té un entrant que facilita la sortida als alumnes en una vorera no gaire ample. Potser l'escola és molt nova (setembre 2015), però no té baranes de protecció. Davant, els vehicles estan estacionats en línia. Hi ha molt poca senyalització als voltants, però la pintura és recent. L'escola ja ha fet una petició de senyals i millora de la zona. Tots els passos són sense semaforitzar.

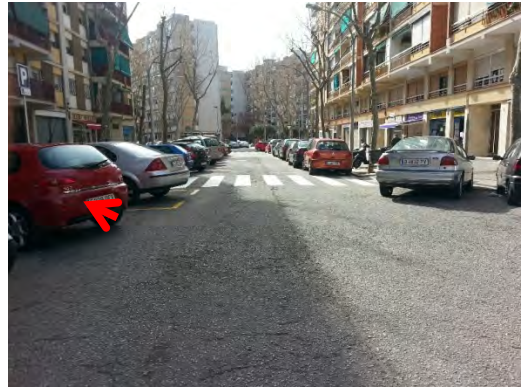
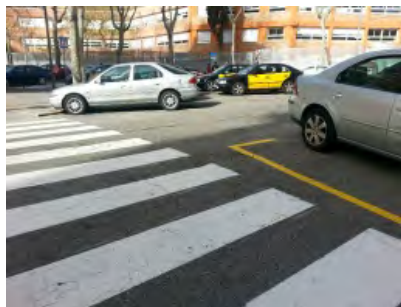
- **C. Almacelles amb c. Torà:** Els vehicles estan estacionats en semibateria, la qual cosa minva la visió de vehicles i vianants. S'hauria de modificar la reserva que hi ha al pas costat Besòs (4742 CGZ) ja que redueix la visió del gir totalment i posar-hi un estacionament de motos.
- **C. Almacelles amb c. Puigcerdà:** El c. Puigcerdà és de doble sentit de circulació en aquest tram, amb velocitat limitada a 30 km/h, però controlant una estona s'observa que els vehicles circulen a més velocitat i no respecten les bandes (lloms d'ase). També envaeixen el sentit contrari per no passar-les (malgrat que està correctament senyalitzat i pintat). Manquen les lloses guia, i cal reforçar la senyalització de zona escolar en ambdós sentits.

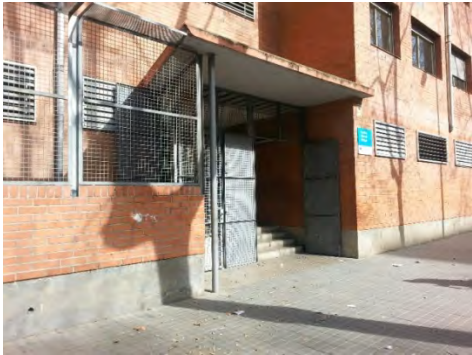
Entrada de l'escola

L'institut està situat en una vorera molt ampla en una zona de poc trànsit. Els vehicles estan estacionats en semibateria a la banda de les voreres i també hi ha estacionament doble en línia al mig, cosa que redueix la visió. El moviment és difícil per la poca visió i la manca de senyalització de zona escolar. Manquen senyals al c. Puigcerdà, al c. Menorca i a la rbla. Prim. Per altra banda, els vehicles estacionats davant entren el morro dels vehicles a la vorera.

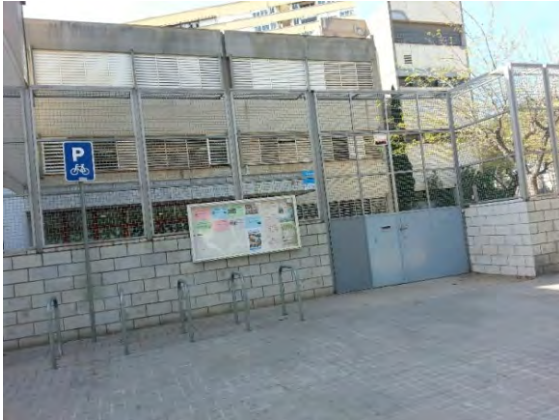
Entrada escola

La vorera és molt ample, però sense baranes de protecció. Els passos més proper són:

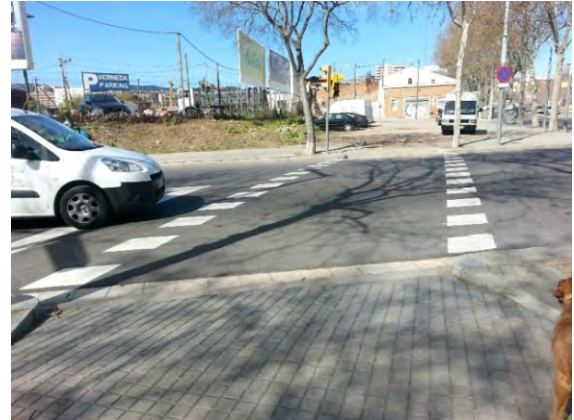
Pas de vianants c. Cantàbria

- **C. Cantàbria amb rbla. Prim:** Només hi ha un senyal a la banda dreta de rbla. Prim.
- **C. Cantàbria:** No hi ha cap senyal de zona escolar, i hi ha trànsit de camions molt sovint. Els rebaixos són antics i sense lloses guia.
- **Rbla. Prim:** És el pas més proper a l'escola. La senyalització és escassa i els vehicles circulen a més velocitat de la permesa. Hi ha bona visió.
- **C. Puigcerdà:** Finalització de zona 30, trànsit residual amb bona visió, però sense senyalització.

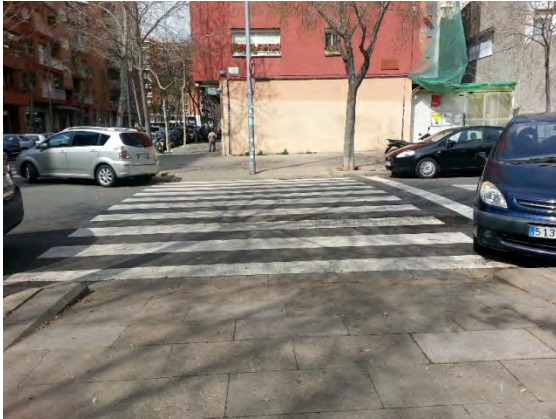
Pas de Concili de Trento abans de Puigcerdà

- **C. Concili de Trento abans c. Puigcerdà:** Hi ha molt poca visió tant per a vehicles com per a vianants. Al costat mar els vehicles estan en semibateria, i al costat muntanya en línia. No existeix cap senyal entre c. Agricultura i c. Maresme. El rebaix del costat muntanya és antic i sense llores guia. Amb un bàcul al mig de la trajectòria. Molt a prop de l'entrada de l'escola Bressol.
