**Ajuntament  
de Barcelona**

**Guàrdia Urbana**

## **MILLORES EN SEGURETAT VIÀRIA A L'ENTORN DELS CENTRES D'EDUCACIÓ**

**Sant Martí, juny 2016**

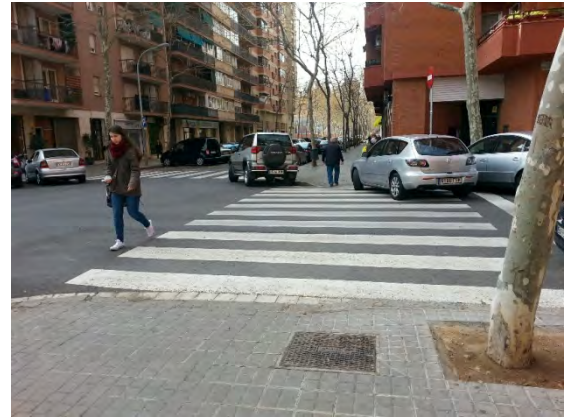
Pas vianants Puigcerdà costat muntanya

- **C. Puigcerdà costat muntanya :** Hi ha un senyal P-21, just abans del pas. Els rebaixos són antics sense llores guia i amb poca visió. Els vehicles del costat Llobregat estan estacionats en semibateria i els del costat Besòs en línia.

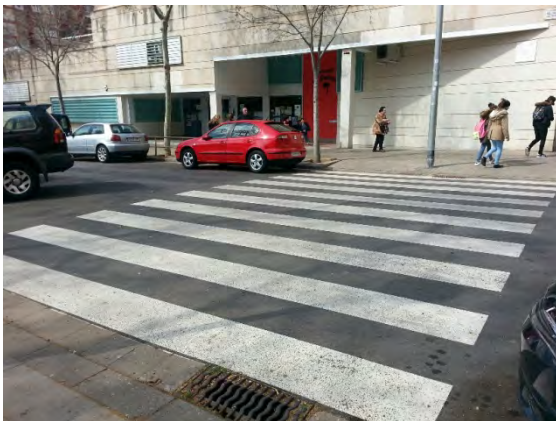
Pas de Concili de Trento davant escola

- **C. Concili de Trento davant de l'escola:** Rebaix antic davant de l'escola, sense llores guia i amb un obstacle al mig, com es pot veure a la fotografia.

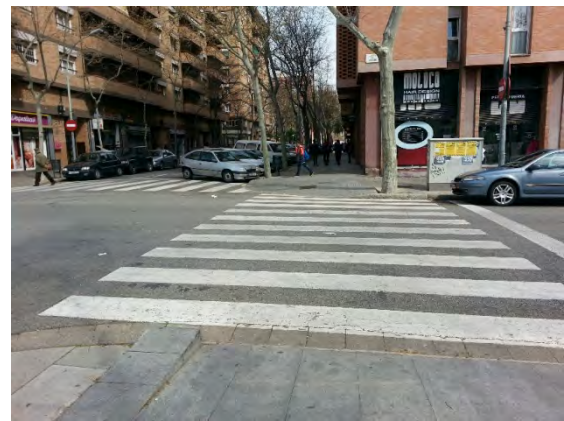
Pas de Maresme amb Concili de Trento

- **C. Maresme amb c. Concili de Trento:** Rebaix antic a la banda Besòs. El senyal P-21 és just a l'alçada del pas, quan hauria d'estar abans com a previsió.

La senyalització al perímetre de la plaça estaria més clara amb senyals de zona escolar reflectants, donat que no hi ha camí escolar.

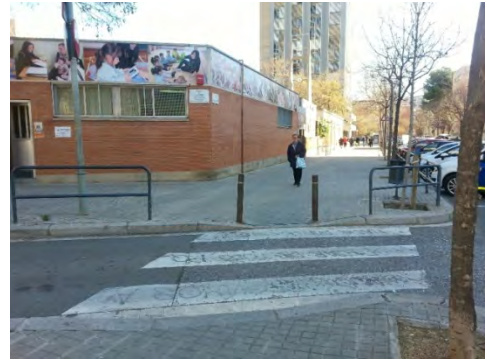
Pas de vianants c. Josep Mula

- **C. Concili de Trento amb c. Josep Estalella:** Els rebaixos dels passos queden a les cantonades i no tenen lloses guia. La visió de vehicles i vianants s'ha de millorar. Tenen semibateria al costat muntanya i en línia al costat mar.
- **C. Josep Mula:** Malgrat que és un sol carril i la visió és bona, els rebaixos són antics i no tenen l'amplada de la pintura. Cal una millora de voreres dels dos passos.
- **C. Concili de Trento amb c. Pere Vergés:** Cal millorar la visió del costat muntanya d'aquest pas.

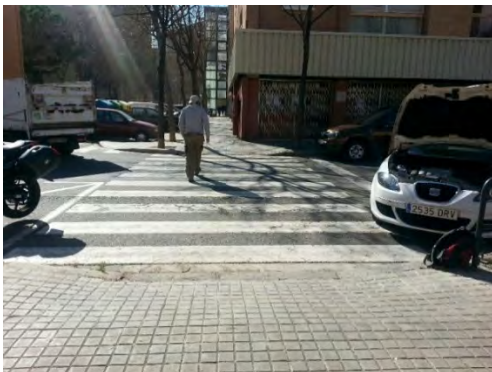
Pas c. Concili de Trento amb c. Josep Estalella posterior a l'entrada (poca visió al pas)

S'ha de millorar la visió tant de vehicles com de vianants en la majoria de passos sobretot en els de c. Concili de Trento, amb estacionament en semibateria al costat muntanya i en línia al costat mar.

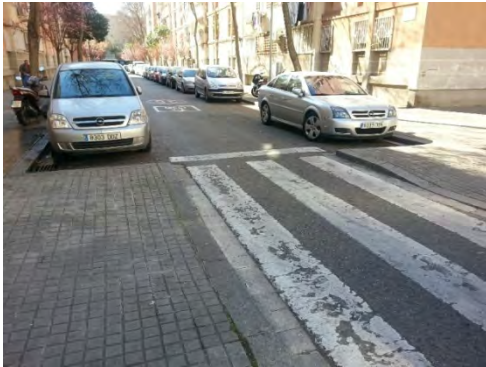
c. Fèlix Martí Alpera

- **C. Fèlix Martí Alpera amb c. Empordà:** La visió tant de vehicles com de vianants és molt bona per l'entrant existent a la vorera. Malgrat això els rebaixos de la vorera són antics, sense lloses guia i no s'adapten a l'amplada de la pintura.
- **C. Àngels Garriga amb c. Empordà :** Bona visió.
- **C. Empordà amb c. Pere Vergés :** Manquen senyals de zona escolar a tot el perímetre, però hi ha bona visió.
- **C. Extremadura :** La vorera és ampla, però en mal estat. Manca senyalització de zona escolar i els rebaixos del pas de vianants són antics i sense lloses guia.

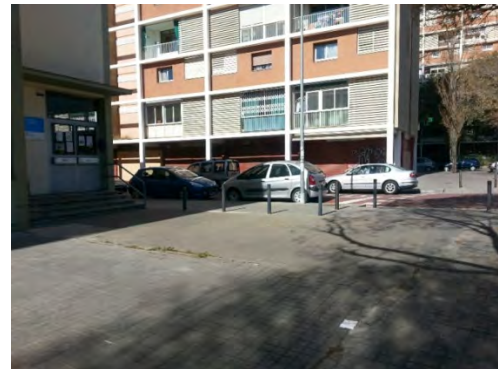
Entrada c. Extremadura

Zona amb poc trànsit o amb trànsit molt residual, zona 30 al c. Empordà. Sense camí escolar i amb poca senyalització (única senyal P-21 a la alçada de la porta de l'escola). Manquen baranes de protecció tant a l'entrada de c. Empordà com de c. Extremadura, al mateix temps. Tenint en compte que la vorera d'Empordà no és molt ampla, seria interessant reomplir els escocells més propers a la porta per millorar la sortida dels nens.

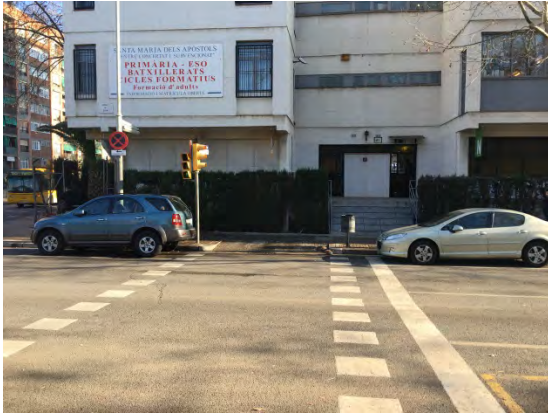
Pas de vianants a rbla. Prim, 146

- **Rrbla. Prim, 146:** Manca senyalització de zona escolar a la banda esquerra en groc (la més propera és a rbla. Prim abans del 146, P-21 poc visible)
- **Rbla. Prim abans de c. Lluís Dalmau:** Amb bona visibilitat.
- **C. Lluís Dalmau:** Circulació residual, no hi ha cap senyal de zona escolar.
- **C. Bernat Metge:** En sentit Besòs manca senyal de zona escolar i seria bo repintar el pas.

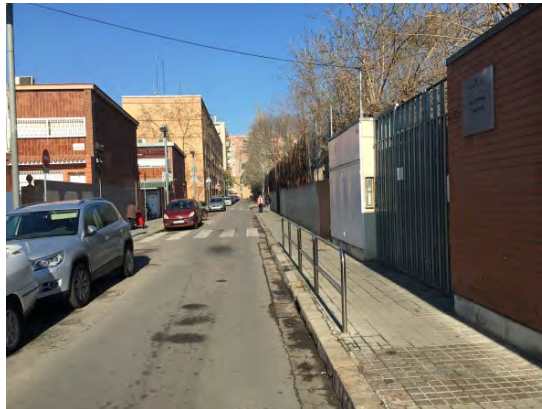
Pas de c. Perpinyà amb c. Lluís Dalmau

- **C. Perpinyà amb c. Lluís Dalmau:** Els vehicles que surten de c. Lluís Dalmau cap a c. Perpinyà tenen el pas elevat, cosa que fa que redueixin la velocitat de manera significativa. Hi ha senyalització vertical p-21 abans i després de c. Lluís Dalmau.
- **Davant de l'escola** hi ha un pas de vianants elevat.
- **C. Perpinyà amb c. Jaume Huguet:** Aquest pas de vianants és elevat i facilita la reducció de velocitat malgrat que no sigui zona 30.

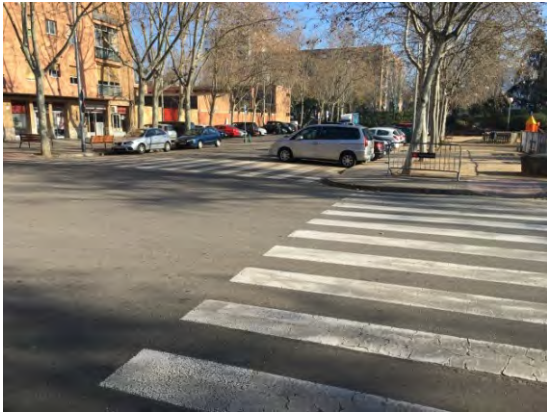
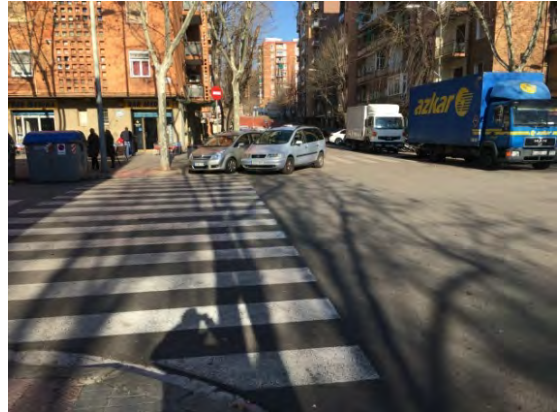
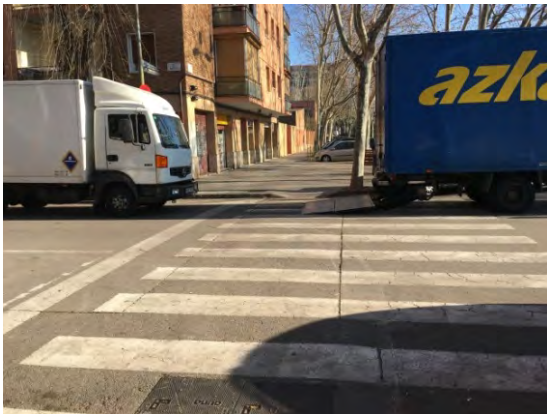
Pas de vianants c. Maresme

Pas de vianants c. Paraguai

Pas de c. Maresme amb c. Paraguai

- **Els passos de c. Maresme i c. Paraguai** tenen molt en comú: són amb rebaixos antics amb obstacles dins del recorregut i manca de llosetes guia.
- **El tram de carrer del propi accés a l'escola** està correctament senyalitzat i protegit amb un pas elevat. Mancaria senyalització de reforç de zona escolar (això és possible degut a la seva ubicació en cul-de-sac), així com les llosetes guia.

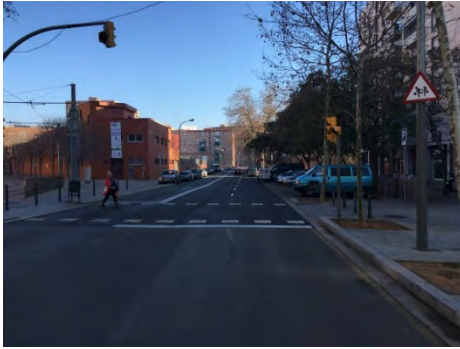
Pas de vianants c. Bernat Metge

- **C. Bernat Metge:** Aquest pas en sentit Llobregat està semaforitzat per a vehicles i vianants. En sentit Besòs els vehicles tenen groc.
- **C. Bernat Metge amb c. Carcassona:** S'ha realitzat una gran millora amb l'anivellament dels escocells, cosa que fa la vorera més ampla.
- **C. Bernat Metge davant de l'escola Sant Gabriel:** Aquest pas elevat millora l'accessibilitat i la seguretat dels nens en accedir a l'escola. Com a mesura complementària es va demanar la senyalització d'una graella central que reduïa els dos carrils del sentit Besòs a un de sol (uns metres més endavant aquest estretament és obligatori pel propi traçat de la via).

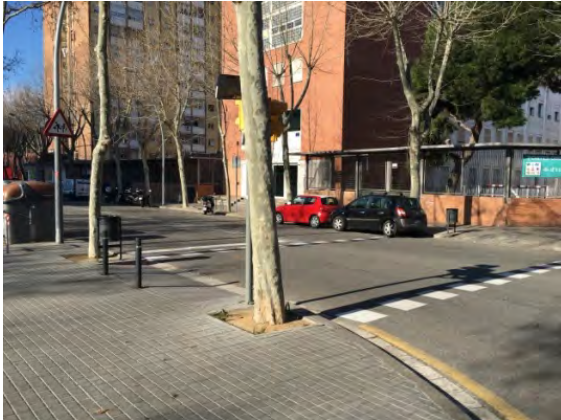
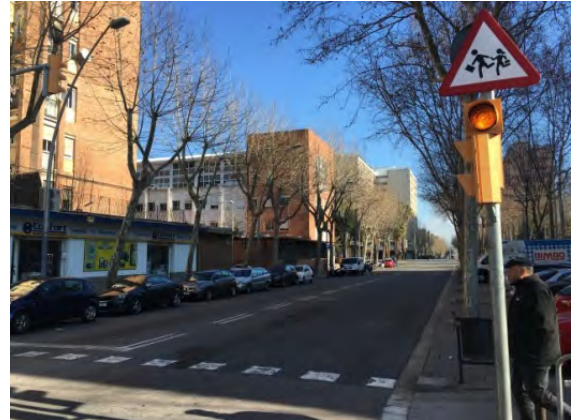
Pas de vianants c. Cristóbal de Moura

Entre rbla. Prim i c. Maresme, hi ha una sortida de veïns, amb pas de vianants però sense cap senyal i amb els rebaixos antics (s'hauria de posar com a mínim senyal de pas de vianants). Els rebaixos a rbla. Prim i c. Cristóbal de Moura són nous, però sense lloses guia.

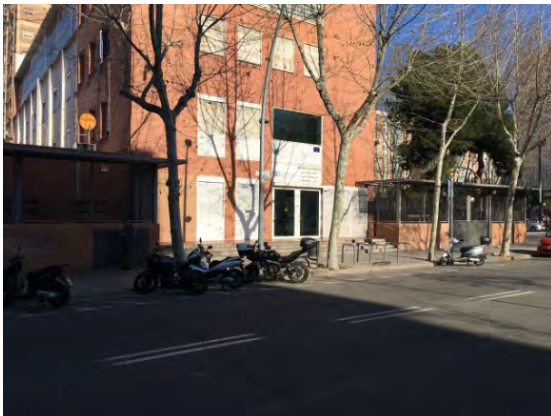
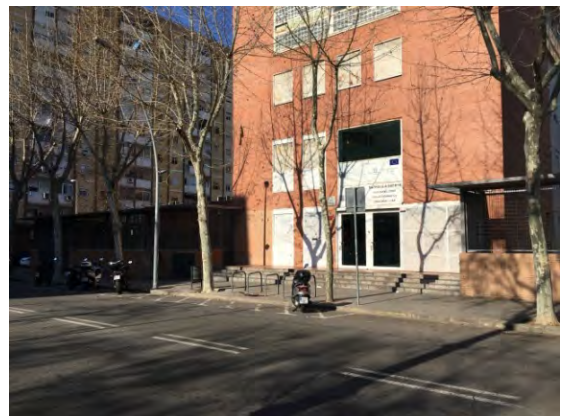
Entrada de c. Cristóbal de Moura, 223

Situat entre rbla. Prim i c. Maresme, la vorera de l'Institut no és molt ample però té estacionament de motos i de bicis al davant, per la qual cosa queda mitjanament protegida. Malgrat això, no estaria de més col·locar una barana de protecció.

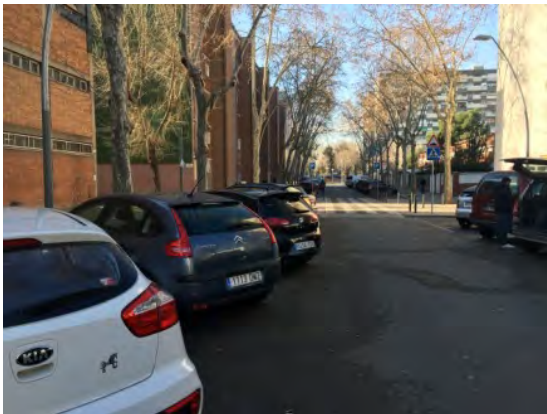
Vehicles en semibateria a c. Jaume Huguet

Per la part de c. Jaume Huguet, la visibilitat és molt reduïda amb els vehicles en semibateria a ambdós costats i un únic senyal P-21. Cal reforçar la senyalització amb zona escolar als dos costats.

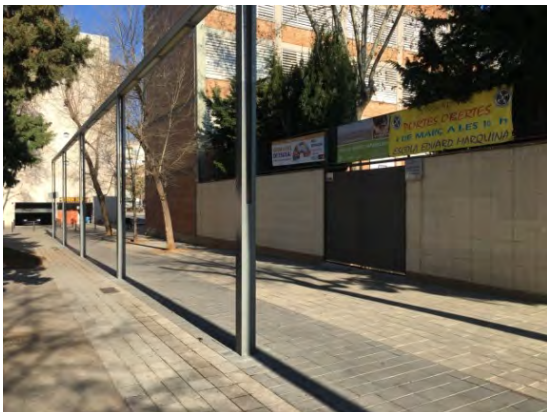
Entrada principal escola a c. Messina

L'entorn d'aquesta escola té una entrada a la part del c. Messina en zona de prioritat invertida a la qual s'entra mitjançant un llom d'ase. En principi sense circulació i amb voreres molt amples.

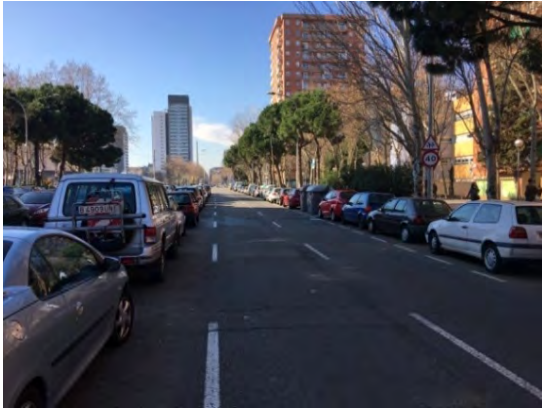
C. Llull en sentit Llobregat

Envoltada de vies importants com són l'av. Diagonal i el c. Llull, la visibilitat és bona però hi manca senyalització de zona escolar, des del c. Llull abans d'av. Diagonal on els vehicles agafen certa velocitat, a tot el tram del c. Llull i al pas de c. Josep Pla.

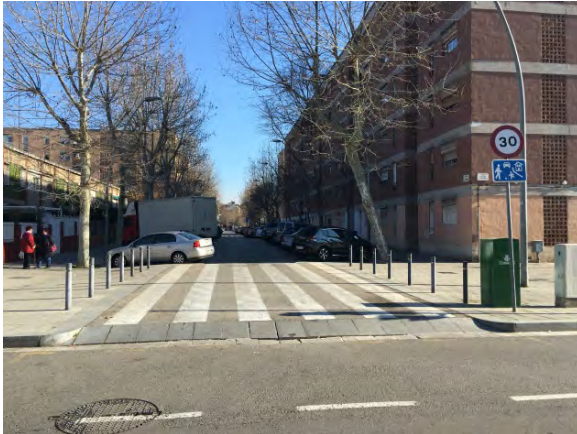
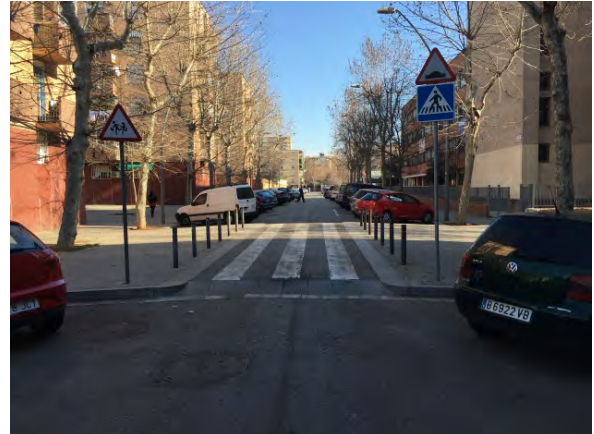
Pas de vianants c. Lluís Borrassà

Té vehicles estacionats en semibateria a ambdós costats, cosa que no facilita la visió de vianants i conductors. Per altra banda, els passos de vianants estan molt distanciat, el que fa que els vianants creuin per entre vehicles amb el que això comporta. A mig carrer hi ha un senyal P-21, però això no és suficient per garantir la seguretat.

Per tal de facilitar la sortida de l'escola es podrien reomplir els escocells amb goma per fer una petita ampliació de la vorera. Li manquen baranes de protecció. Al c. Lluís Borrassà els vehicles estacionats en semibateria a ambdós costats fan reduir molt la visibilitat a conductors i a vianants a l'alçada dels passos. Cal reforçar tota la senyalització del carrer amb senyals de zona escolar.

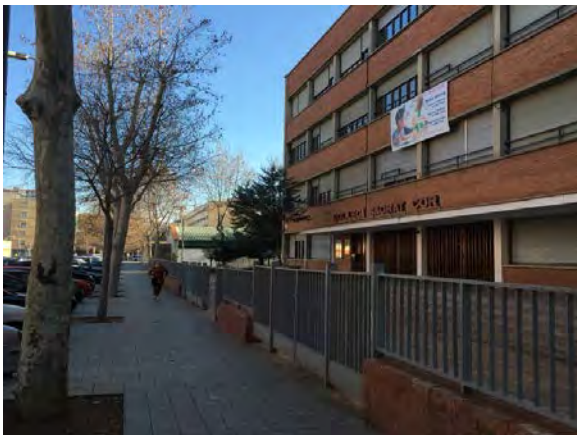
Entrada de l'escola a c. Lluís Borrassà

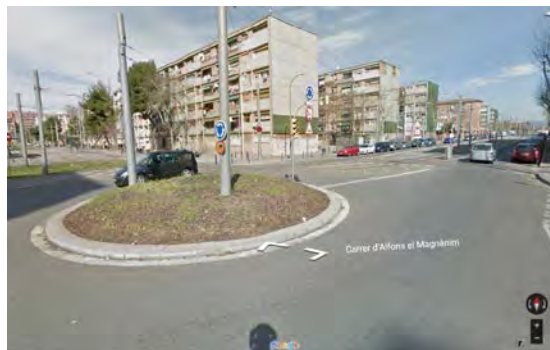
El creuament més important és el de **c. Alfons el Magnànim** amb el pas del tram i de vehicles amb doble sentit de circulació. Cal senyalitzar la zona escolar en el doble sentit de circulació i repintar tots els passos de vianants de la rotonda.

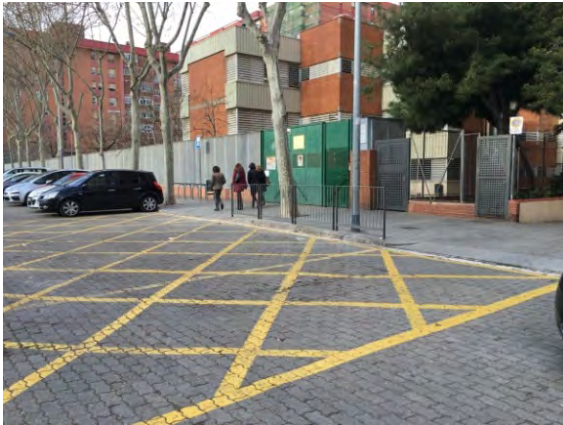
Entrada escola

La zona més propera a l'escola té estacionament de veïns en semibateria, cosa que fa que hi hagi un trànsit constant de vehicles per davant de l'escola. Les baranes de protecció queden desplaçades de la porta, cosa que no és correcte.

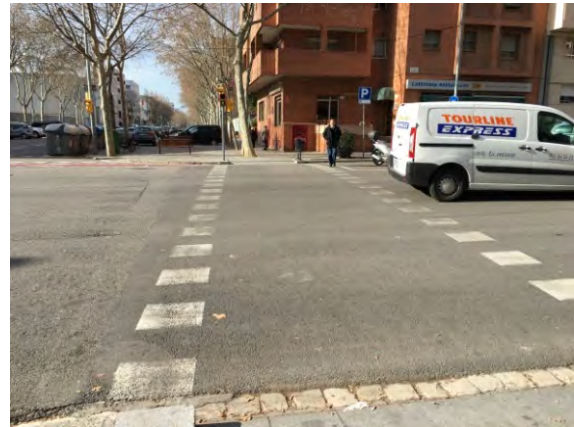
Pas vianants C. Josep Pla

Els passos de vianants tant el de c. Josep Pla com el de c. Selva de Mar tenen vehicles estacionats al costat del pas, en línia al costat muntanya i en semibateria al costat mar que redueixen la visió de vehicles i vianants.

Al mateix temps els passos tenen els rebaixos antics i sense lloses guia. Concretament els de c. Josep Pla (mar) té obstacles al mig i el rebaix no coincideix amb la pintura del pas. A la banda muntanya també hi ha un arbre al mig i el rebaix no coincideix.

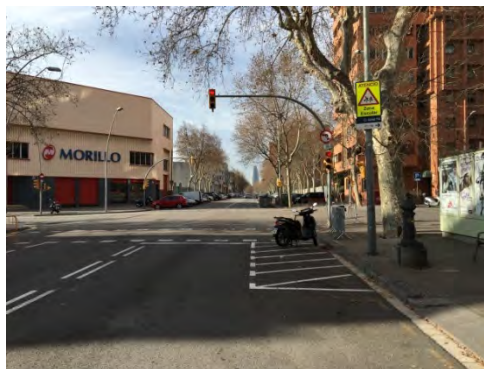
Pas vianants c. Selva de Mar

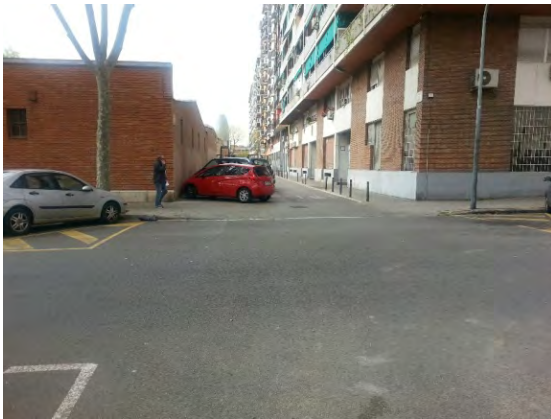
Entrada ptge. Tèxtil

A l'entrada del ptge. Tèxtil manca senyalització P-21. Caldria pintar-la al terra o bé en vertical.

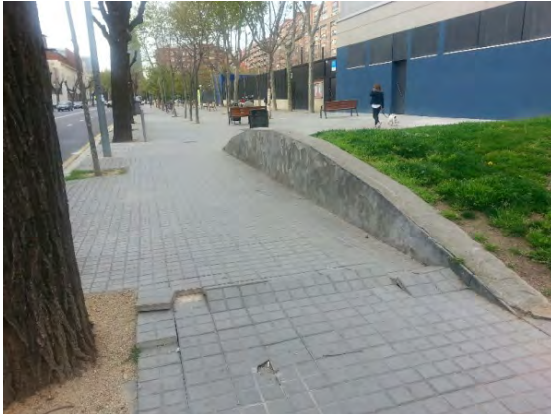
Entrada escola amb Parc (detall vorera)

Hi ha alguns escocells davant de la porta de l'escola buits i sense arbres. Convé reomplir-los per no ocasionar cap perill.

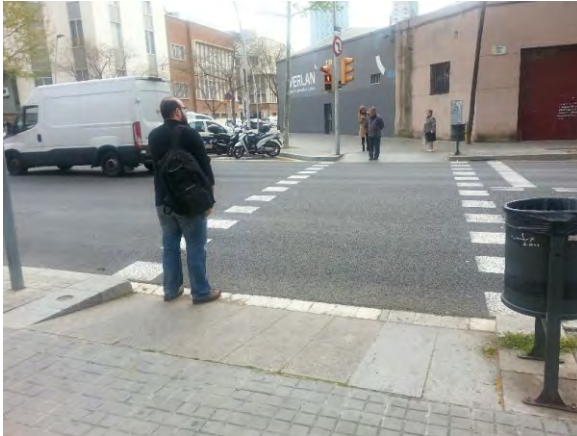
Pas c. Perú amb c. Bilbao (Llob)

Gairebé tot els rebaixos de la cruïlla de c. Perú amb c. Bilbao són nous, però manquen lloses guia. En el tram de c. Bilbao entre Gran Via i c. Perú manca senyalització de zona escolar.

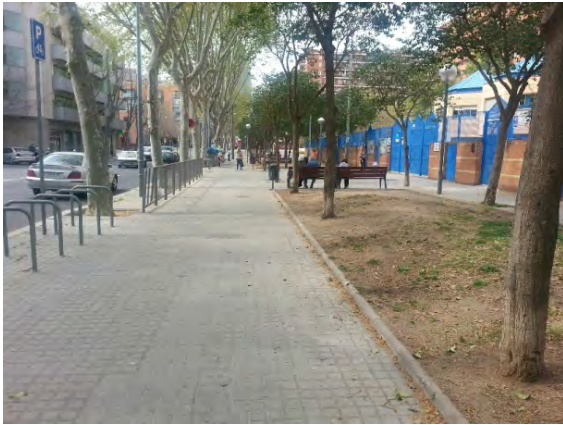
Entrada escola

L'entrada de l'escola està protegida amb baranes i la vorera és molt ampla, cosa que en facilita l'accés. Hi ha un tram de vorera aixecada que cal reparar.

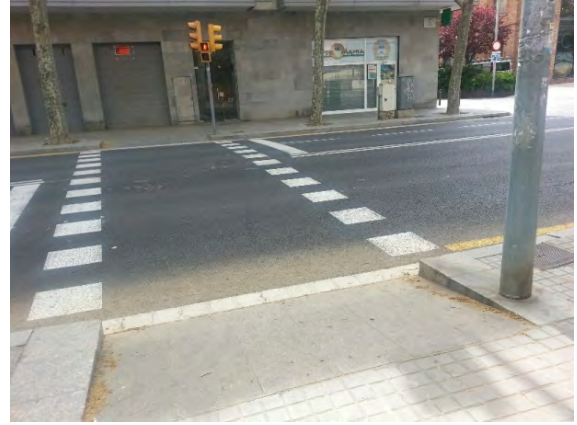
Pas de c. Perú amb c. Sant Joan de Malta

Manca senyalització de zona escolar en el tram de c. Castella entre c. Bolívia i c. Perú, i senyal també a c. Sant Joan de Malta, bé al terra o en vertical (el tram de c. Sant Joan de Malta és de prioritat invertida) tant en el tram per sobre de c. Perú com per sota.

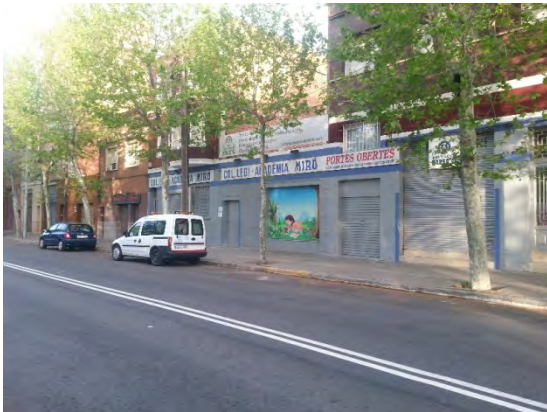
Façana escola

La façana de l'escola és estreta per la sortida dels nens. Els escocells són profunds i no té baranes de protecció. Al mateix temps, cal destacar que a la zona encara hi ha pals de fusta de conducció elèctrica (queden al mig del pas de la vorera).

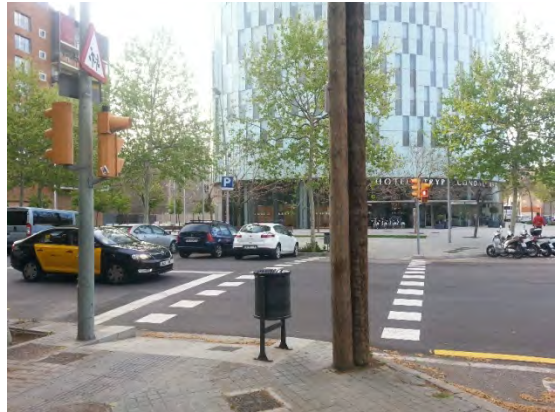
Pas de Cristóbal de Moura/Agricultura (Besòs)

- **C. Josep Pla amb c. Cristóbal de Moura costat muntanya:** Els rebaixos són nous i amb lloses guia. Hi ha bona visibilitat malgrat el doble carril bici a la banda Llobregat.
- **C. Josep Pla amb c. Cristóbal de Moura costat Llobregat:** Els rebaixos són nous, però manquen lloses guia. Els vehicles en semibateria a la banda mar dificulten la visió. Hi ha senyal P-21 al mateix pas.
- **C. Cristóbal de Moura amb c. Agricultura costat Besòs:** El pas és estret i amb obstacles. No coincideix el rebaix amb la pintura del pas. Hi ha senyal P-21 al mateix pas.
- **C. Cristóbal de Moura amb c. Agricultura costat muntanya:** Els rebaixos són antics i sense lloses guia.

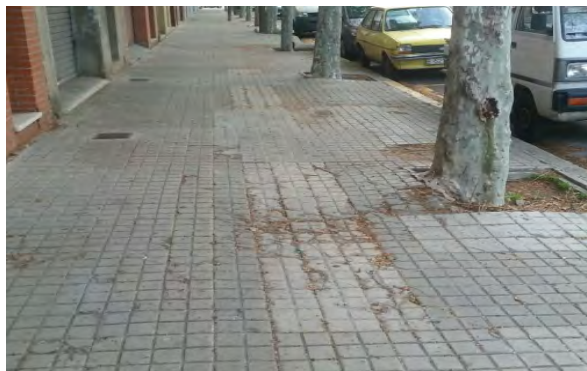
Detall vorera c. Cristóbal de Moura (muntanya)

Cal una millora de les voreres de la banda muntanya, que és al costat de l'escola, ja que són molt antigues i no estan en gaire bon estat (com es pot veure a la fotografia de detall). No té camí escolar i la senyalització és escassa, donat que es senyalitza únicament el tram de l'escola i no els trams anteriors.

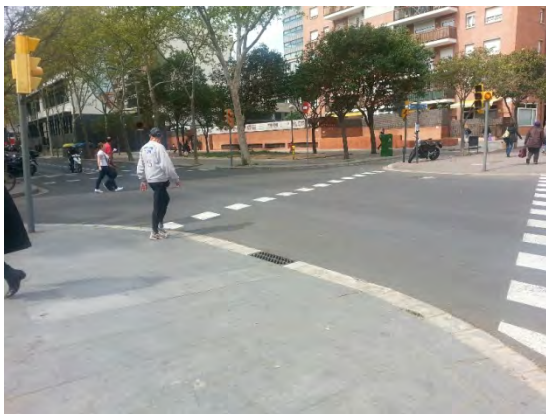
Pas vianants amb rbla. Poblenou amb c. Perú

S'ha eliminat una parada de bus al c. Perú abans de la rbla. Poblenou, cosa que incrementa la visió del senyal P-21 ja existent a c. Perú abans de rbla. Poblenou (sentit Llobregat). Malgrat això encara manca senyal de zona escolar en el sentit Besòs. També manquen senyals en ambdós sentits de la marxa al c. Perú entre c. Llacuna i rbla. Poblenou.

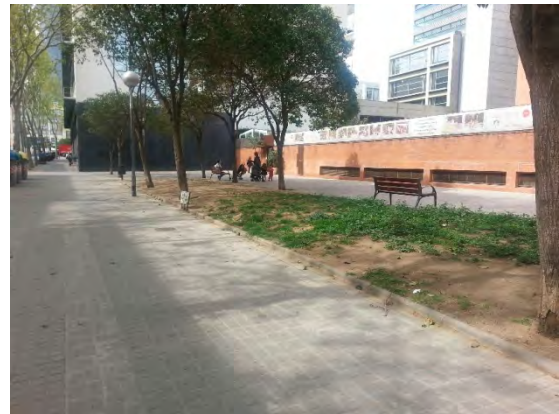
Entrada escola

L'entrada de l'escola és molt bona, per l'amplitud de la vorera i el parterre que la separa de la calçada.

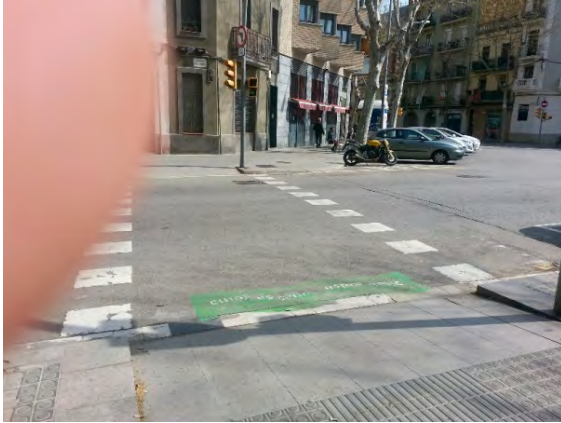
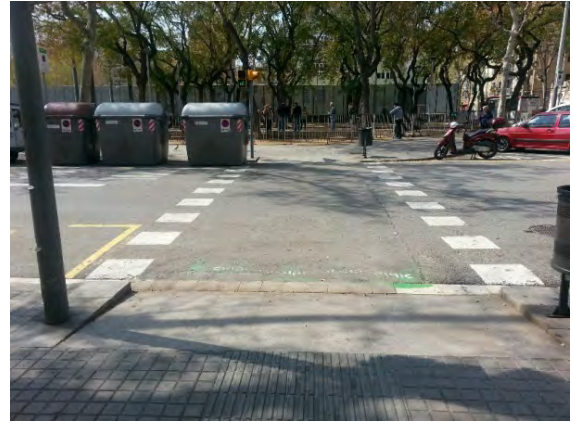
Pas c. Espronceda / c. Pujades (munt)

Pas c. Espronceda / c. Pujades (mar)

- **Cruïlla de c. Pujades amb c. Espronceda:** No hi ha zona 30 però sí camí escolar (molt esborrat). En el tram anterior d'aquest pas no hi ha cap senyal de zona escolar, la que queda més a prop P-21 és just al pas de c. Espronceda amb c. Pujades (Llobregat-mar) al mateix pas. Els rebaixos són nous i amb lloses guia als quatre passos. Manquen senyals també a c. Pujades abans de c. Espronceda. S'ha de repintar tot el camí escolar de la cruïlla.

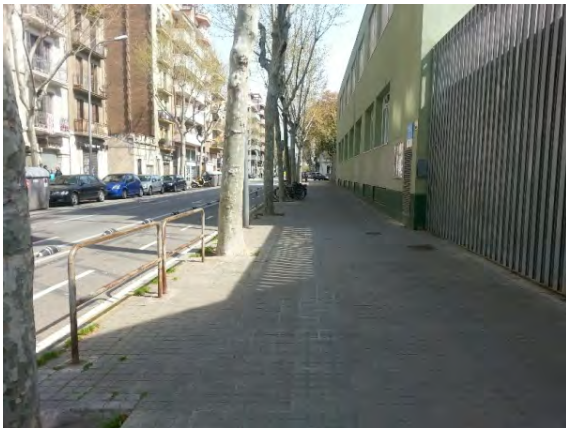
Entrada de l'escola

- **Entrades a l'escola:** Totes les entrades de l'escola estan protegides amb baranes. Per altra banda, són voreres amples amb escocells petits.
- **Cruïlla de c. Pujades amb c. Llope de Vega:** Tots el rebaixos del passos són nous i amb lloses guia. Manca repintar el camí escolar i repassar l'asfalt al pas més a prop de l'entrada de l'escola. Hi ha un senyal P-21 al pas del costat Llobregat i al pas del costat muntanya (al mateix pas no ho veiem correcte). A c. Llope de Vega abans de c. Pujades senyal P-21 correcte.

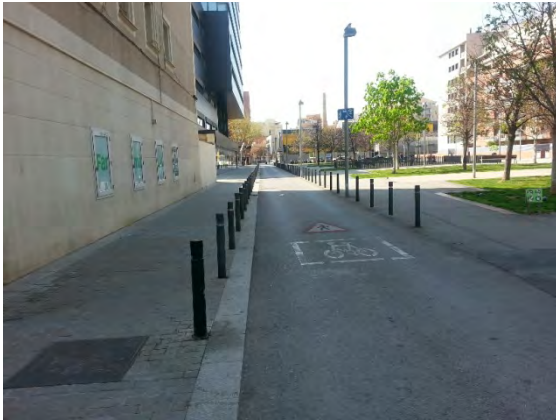
c. Antic de València amb c. Lope de Vega

- **C. Antic de València amb c. Lope de Vega:** No té zona 30 ni camí escolar. En aquesta entrada tenim senyalització de zona de prioritat invertida i senyal P-21 correctament col·locada. Es pot observar la mateixa senyalització en el tram posterior a c. Bilbao.
- **C. Bilbao abans de c. Antic de València:** Senyals P-21 en tram anterior correctes.

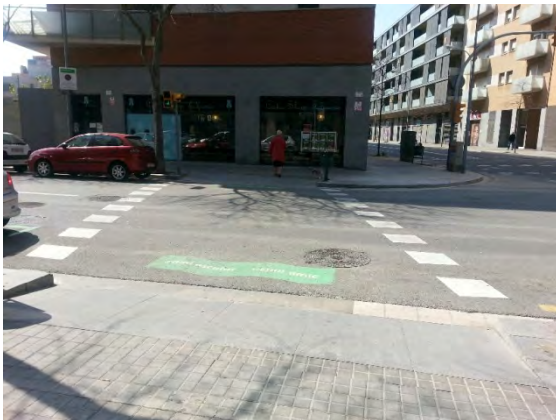
Pas vianants c. Bilbao amb c. Pere IV (mar)

- **C. Bilbao amb c. Pere IV:** Els quatre xamfrans tenen camí escolar, però falten tots els senyals de la zona escolar abans de l'encreuament. Al mateix temps, a Llobregat-muntanya fa falta un repàs de pintura de camí escolar. També manquen lloses guia als passos mar-Besòs, Llob-muntanya i mar- Besòs de c. Pere IV.
- **Entrada escola:** Amb gual i sense baranes. A l'entrada de primària sí que hi ha baranes. El pas més a prop de l'escola sí que té camí escolar i estacionament de motos al costat del pas, cosa que millora molt la visibilitat.
- **C. Antic de València entrada escola per darrera:** Les baranes estan en mal estat i algú podria fer-se mal. Cal arreglar-les.

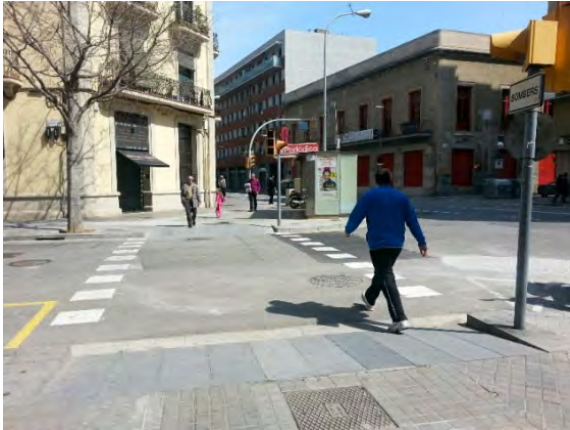
Pas de vianants c. Castella amb c. Pere IV

- **C. Castella amb c. Pere IV:** Pas de vianants amb rebaixos nous, sense lloses guia i sense senyalització propera.
- **C. Pere IV abans de c. Sant Joan de Malta:** Els rebaixos són antics i les lloses guia estan col·locades fora del pas. Per altra banda, l'asfalt s'ha de millorar. Els obstacles queden a la trajectòria del vianant.
- **C. Sant Joan de Malta entre c. Tànger i ptge. Borrull:** Manca senyalització de protecció per als vianants.

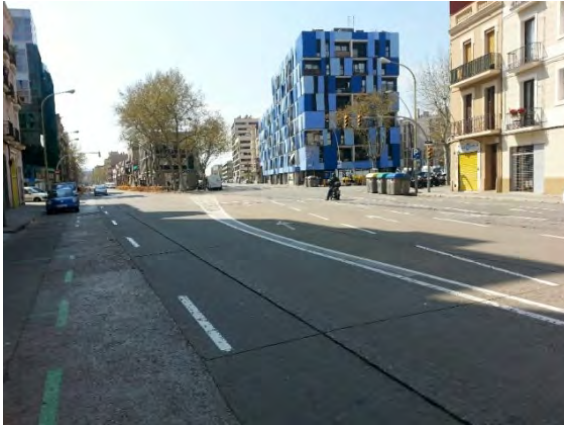
C. Pere IV entre rbla. Poblenou i c. Llacuna

- **C. Pere IV entre rbla. Poblenou i c. Llacuna:** No hi ha cap senyal de zona escolar en els dos sentits de circulació i en el tram de c. Roc Boronat a c. Llacuna tampoc.
- **Pas de vianants c. Llacuna-c. Pallars (munt):** Manca senyal a c. Llacuna entre c. Pallars i c. Pere IV. El pas de vianants esta correcte.
- **Entrada escola:** Molt bona, en xamfrà. Sense baranes, però creiem que donada l'amplitud, no fan falta.

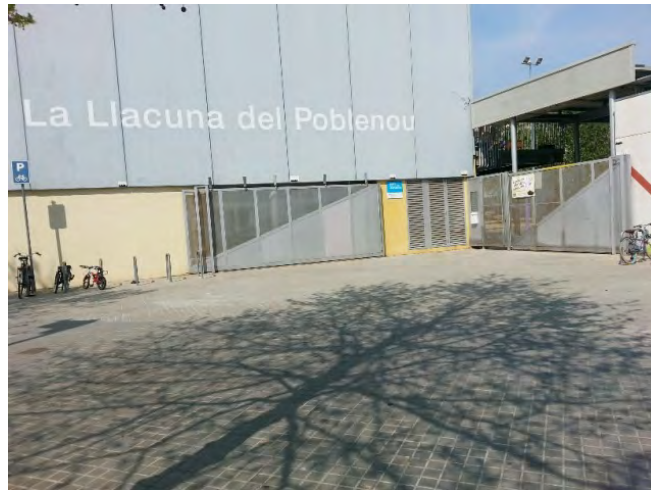
Entrada escola

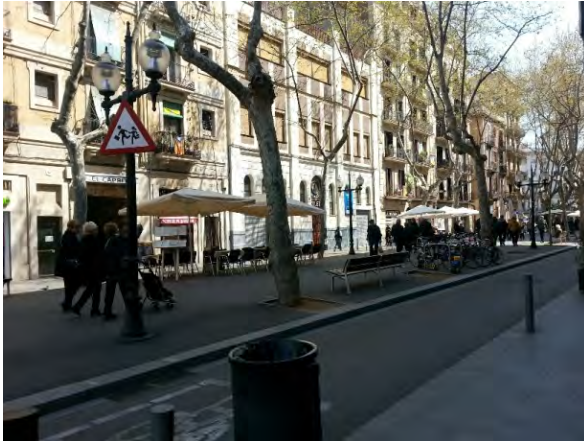
Façana de l'escola a la rbla. Poblenou

- **Façana escola:** Senyal P-21 en el descendent de la rambla i també en l'ascendent abans de l'escola. No tenen baranes de protecció però tenen fitons i poc trànsit. La senyalització a la rotonda de la rambla és de 30. A c. Pujades entre c. Marià Aguiló i rbla. Poblenou manca senyal de zona escolar (millor col·locar abans de c. Marià Aguiló).
- **C. Marià Aguiló, 40:** Entrada amb un senyal adossat a la paret poc visible pels vehicles ja que queda tapat amb els arbres i no es veu fins que s'hi està a sobre. L'escocell es podria reomplir a l'estar molt a prop de la porta. La barana de protecció és inexistent.
- **C. Pallars amb c. Marià Aguiló:** Rebaixos nous i amb lloses guia a ambdós costats. El senyal d'entrada prohibida no queda visible darrera de semàfor.

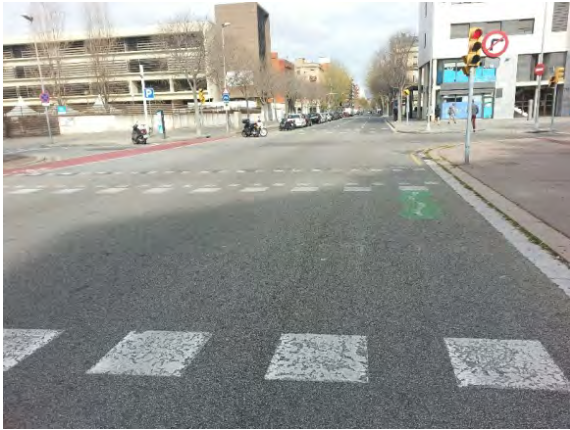
Cruïlla de c. Bac de Roda amb pg. Taulat

- **Cruïlla de c. Bac de Roda amb c. Taulat:** Hi ha passos amb camí escolar esborrat. Manca senyalització a c. Bac de Roda abans de pg. Taulat i a pg. Taulat costat mar en sentit Besòs abans de c. Bac de Roda. Al pg. Taulat abans de c. Bac de Roda costat muntanya sentit Llobregat hi ha un senyal P-21 que és correcte.

Repintar camí escolar: Pg. Taulat sentit Besòs costat mar dels 2 passos amb c. Bac de Roda. Pg. taulat sentit Llobregat, costat mar de la banda Besòs. Pas c. Bac de Roda amb pg. Taulat (muntanya) de la cruïlla, costat Besòs.

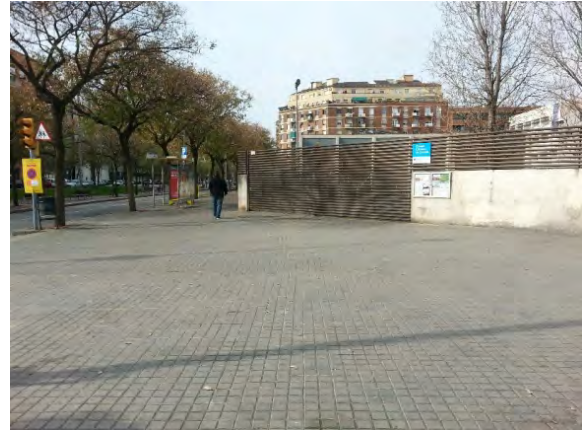
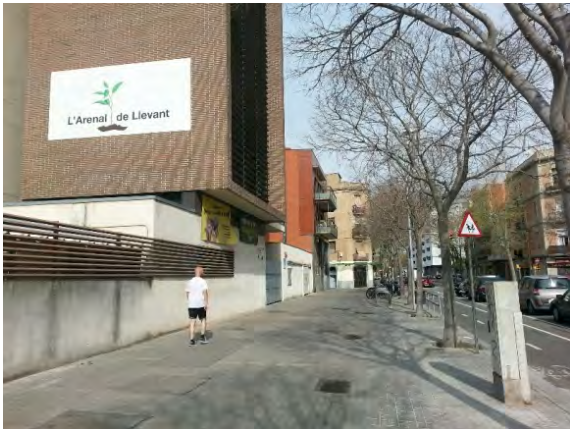
Entrada escola cantonada

Entrada escola c. Bac de Roda, 33

- **Entrada cantonada c. Bac de Roda (Llobregat):** És molt àmplia, sense baranes de protecció (que no fan falta).
- **Entrada principal a c. Bac de Roda, 33:** Vorera molt àmplia i protegida amb baranes. Aïllada del trànsit pel carril bici de doble sentit de circulació existent entre la vorera i l'estacionament en línia (la detenció de les bicis coincideix amb la detenció dels vehicles). Al costat del pas de vianants més proper a l'entrada de l'escola s'ha posat estacionament de motos, que fa que hi hagi bona visibilitat.

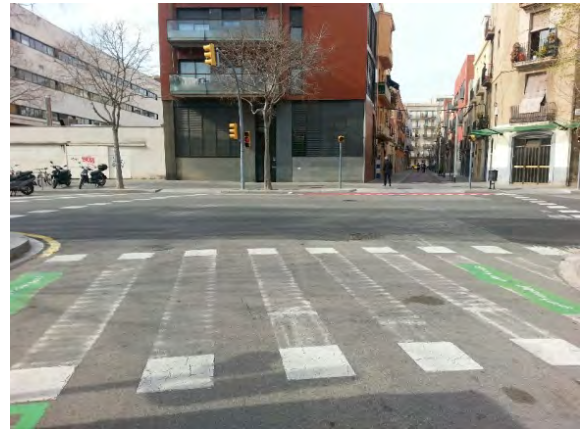
Pas de vianants c Pellaires

- **Pas de vianants c. Pellaires:** A l'igual que el pas de c. Tortellà, estan tots senyalitzats amb camí escolar.

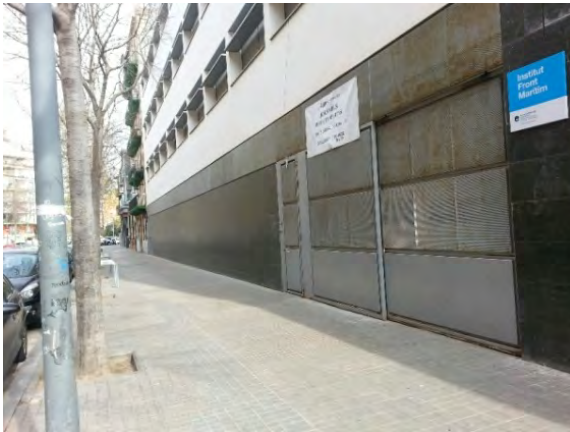
Porta principal c. Espronceda, 18

- **Façana de l'Institut:** No hi ha baranes de protecció, es pot observar a terra que han estat tallades. L'escocell que queda just davant de la porta es podria reomplir per a una major seguretat. La vorera és molt ampla. Hi ha un senyal P-21 a c. Espronceda abans del pg. Taulat correctament col·locada.
- **Pas de vianants c. Espronceda amb c. Ramon Turró (mar):** No hi ha camí escolar. Creiem que a l'igual que manquen a la cruïlla de c. Bac de Roda amb c. Ramon Turró, aquí també és necessari.
- **Sortida del c. Tortellà a c. Espronceda:** S'ha de senyalitzar el trànsit de vianants al carrer Tortellà en la sortida a la vorera, igual que es senyalitza l'entrada amb la P-21 a terra.

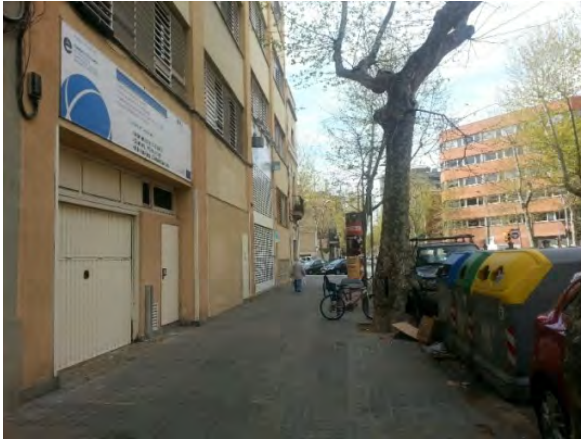
Entrada institut

Aquest tram de c. Doctor Trueta és de doble sentit de circulació. Els rebaixos a la zona són nous i amb lloses guia. És un tram de circulació residual amb trànsit de transportistes. La vorera té bona amplitud, i davant de la porta d'entrada hi ha estacionament de motos però no baranes de protecció.

Hi ha uns contenidor de reciclatge a prop d'una de les portes amb força brutícia. No hi ha camí escolar i manca senyalització a c. Llacuna entre c. Taulat i c. Doctor Trueta i a c. Doctor Trueta entre c. Roc Boronat i c. Llacuna.

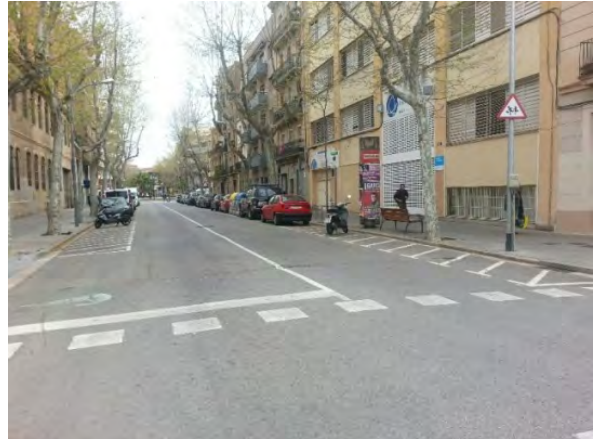
Tram de c. Doctor Trueta a Rbla. Poblenou

- **Tram de c. Doctor Trueta a rbla. Poblenou:** Hi ha un senyal P-21 abans d'arribar a c. Doctor Trueta amb c. Llacuna (Besòs). Els xamfrans són molt amplis, la qual cosa es molt positiva.
- **Pas de vianants c. Doctor Trueta amb c. Llacuna (mar):** No coincideix el rebaix amb l'amplada del pas. La paperera i l'arbre queden al mig del recorregut. Les motos estacionades al costat del pas en ambdós costat ens donen més visibilitat.

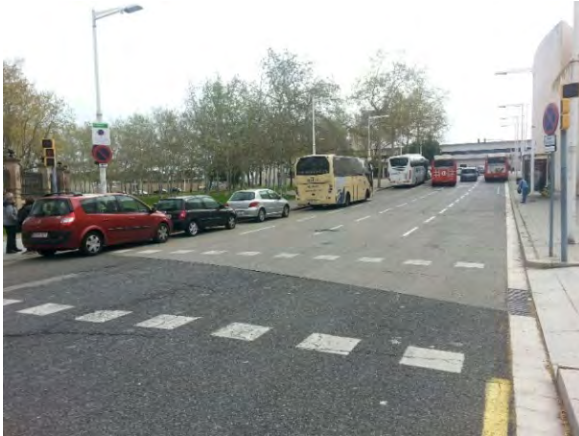
c. Bisbe Josep Climent

- **C. Bisbe Josep Climent entre av. Icària i c. Carmen Amaya:** Manca pintura de camí escolar en el pas de vianants de C. Bisbe Josep Climent amb av. Icària (potser per nou asfalt com es pot veure a la fotografia). Al mateix temps, manca senyalització de zona escolar. És una via molt àmplia amb tres carrils de circulació i molt trànsit d'autocars.

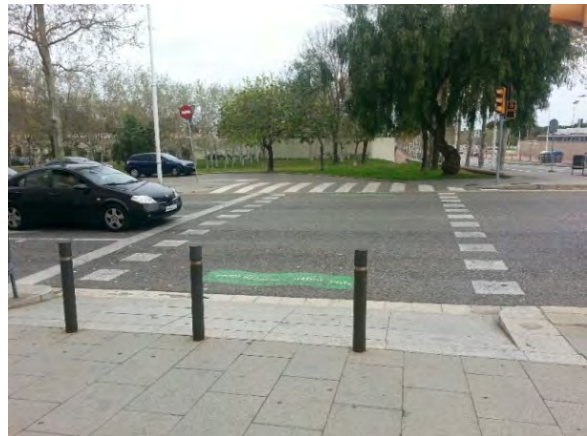
Pas vianants c. Bisbe Josep Climent

- **Pas vianants c. Bisbe Josep Climent amb c. Carmen Amaya:** Coincidint amb la sortida de l'estacionament de zona verda, hi ha el pas de vianants. Hi ha un senyal P-21 en el mateix gir que no es pot veure bé. Manca senyalització a c. Carmen Amaya entre c. Llacuna i c. Bisbe Josep Climent.

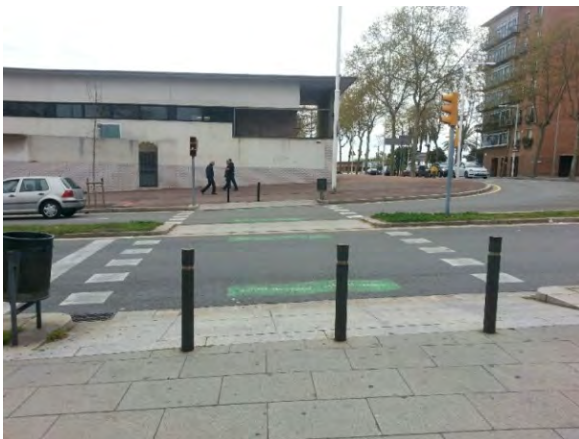
Pas vianants c. Jaume Vicens Vives

- **Pas vianants c. Jaume Vicens Vives:** Hi ha senyals P-21 a c. Carmen Amaya, tant en el sentit mar com muntanya, per altra banda, hi ha camí escolar i els vehicles que giren troben el groc amb el verd dels vianants. Hi ha camí escolar a c. Jaume Vicens Vives amb av. Icària, així com P-21 abans d'arribar al pas. El c. Salvador Espriu abans de c. Jaume Vicens Vives si que hi ha P-21. Els rebaixos són nous sense lloses guia.

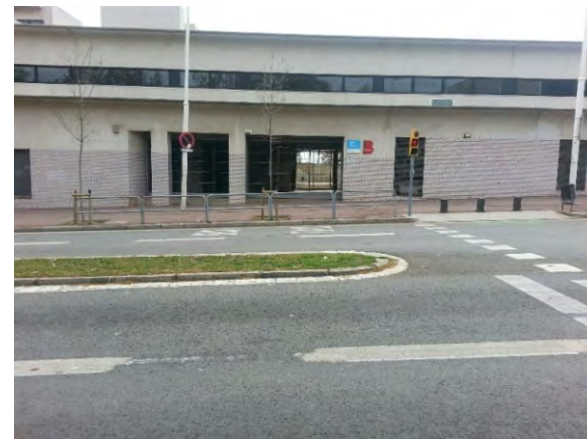
Entrada escola

- **Entrada escola:** Vorera molt àmplia, amb baranes de protecció davant.

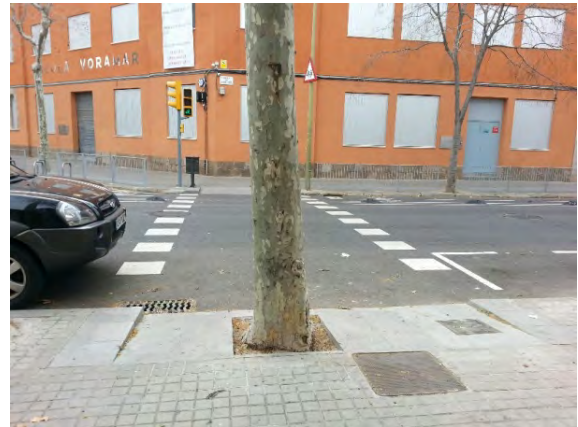
Pas c. Ramon Turró amb c. Badajoz (Llob.)

- **Pas de vianants c. Ramon Turró amb c. Badajoz (Llobregat):** Rebaixos nous sense lloses guia i amb un arbre al mig del pas. L'asfaltat és nou però no s'ha repintat el camí escolar.

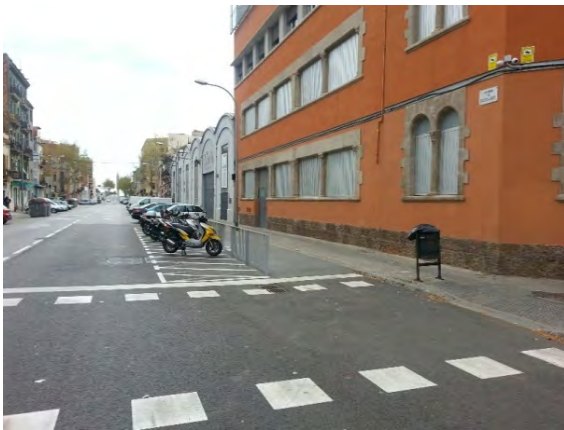
Pas Ramon Turró amb c. Badajoz (mar)

- **Pas vianants c. Ramon Turró amb c. Badajoz (mar):** La vorera de la banda Llobregat de c. Badajoz per sota de c. Ramon Turró fa aprox. 2'10 m. S'ha fet una ampliació amb un recrescut de la vorera i amb baranes de protecció, la qual cosa facilita molt l'entrada-sortida de l'escola (l'estacionament de motos al costat de la barana facilita la visió des del pas de vianants). En aquest pas també manca pintar el camí escolar. Els rebaixos són antics, però tenen lloses guia.

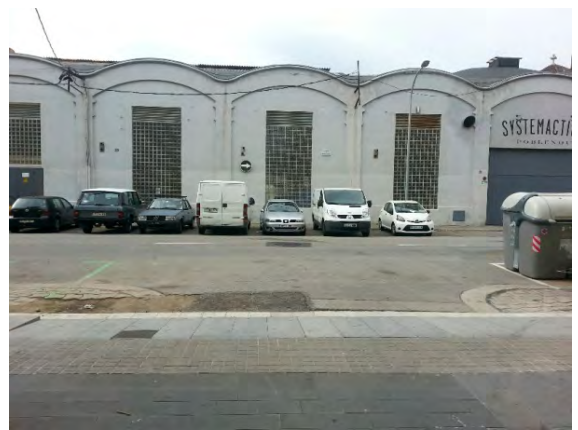
c. Badajoz, sortida ptge. Mas de Roda

- **c. Badajoz, sortida ptge. Mas de Roda:** Per sota de c. Ramon Turró el ptge. Mas de Roda (urbanitzat sense voreres) que surt a c. Badajoz. El senyal de sentit obligatori és a la paret de davant i creiem que seria més apropiat col·locar-lo a la sortida del carrer. Al mateix temps, manca senyal P-21 pintada a terra perquè els vehicles tinguin en compte el pas de vianants a vorera.

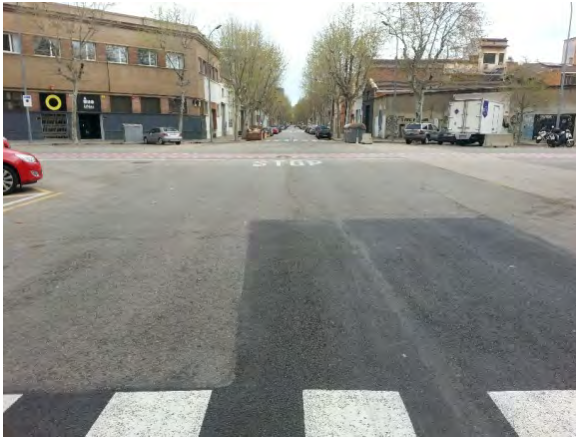
Cruïlla de c. Doctor Trueta amb c. Àlaba STOP

Tota la zona té camí escolar. A la cruïlla de c. Doctor Trueta amb c. Àlaba, a la banda Besòs no hi ha rebaixos ni lloses guia i els arbres estan en la trajectòria, mentre que a la banda muntanya els rebaixos són molt estrets sense lloses guia. El carril bici de doble sentit passa pel costat Llobregat. Pel que fa la banda mar-Llobregat, els rebaixos són nous però no tenen lloses guia. Hi ha un estop a la cruïlla no gaire respectat (en un any GUB té un registre de 8 accidents, per la qual cosa se n'ha demanat la semaforització).

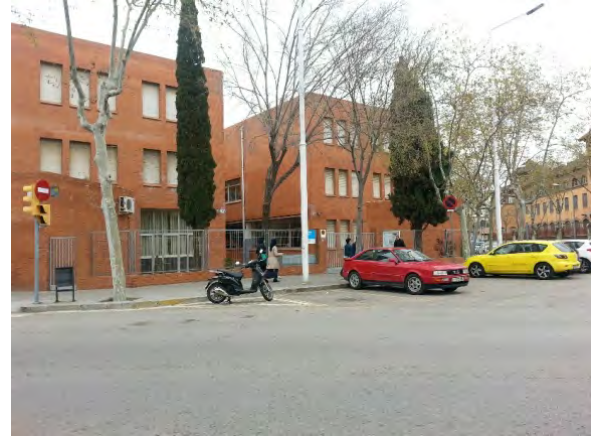
Entrada Institut Icària

A l'entrada de l'**Institut Icària** la vorera no és molt ample i coincideix amb gual d'entrada, la qual cosa no és molt positiva.

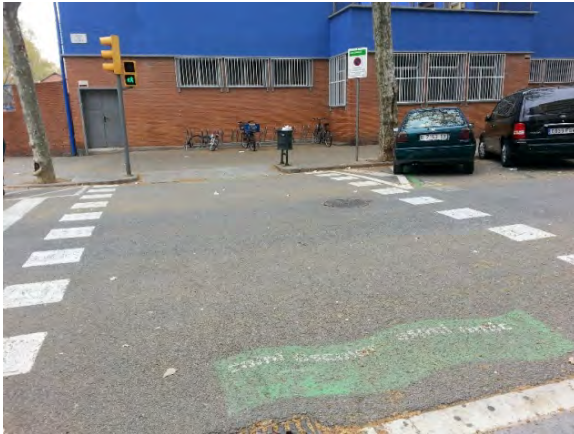
Pas vianants c. Lull amb c. Sardenya (Llob)

La cruïlla de c. Lull amb c. Sardenya és la més propera a l'escola, concretament al costat muntanya. Cal repintar el camí escolar i col·locar estacionament de motos a ambdós costats del pas per guanyar visibilitat. Hi ha senyal P-21 al pas del costat Llobregat, però no hi ha cap senyal a c. Sardenya després de c. Lull. Tampoc no hi ha camí escolar a la cruïlla anterior de c. Sardenya amb c. Pujades.

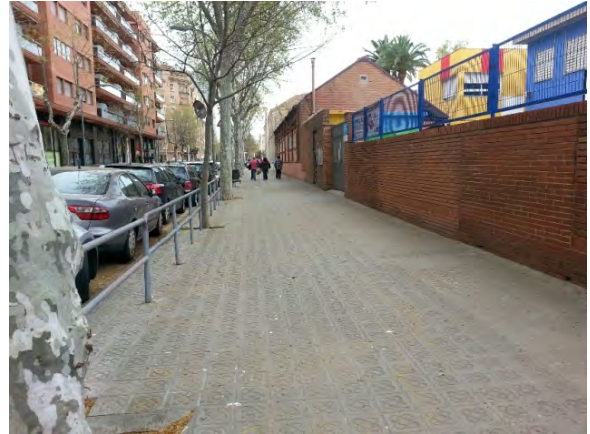
Entrada escola c. Sardenya, 33

L'entrada de l'escola pel c. Sardenya és molt àmplia i amb baranes de protecció. Es podria millorar reomplint els escocells. Davant de l'escola hi ha una P-21.

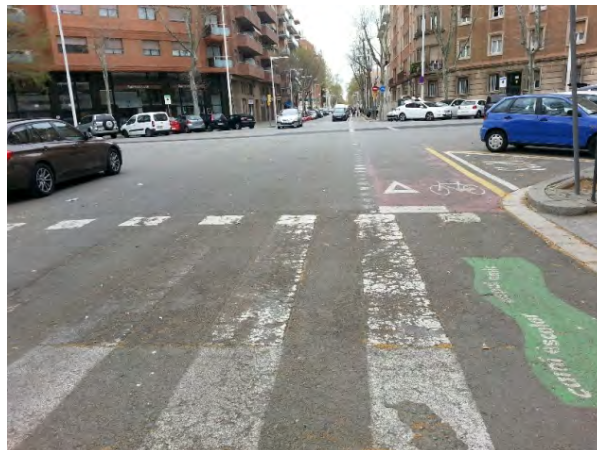
Pas c. Ramon Trias Fargas amb c. Ramon Turró

A la cruïlla de c. Ramon Trias Fargas amb c. Ramon Turró, que és la posterior a l'escola, cal repintar els quadrats de la banda Besòs i el camí escolar de la banda mar. Al mateix temps, cal repintar el carril bici de doble sentit de vermell. També s'ha de repassar el pas de vianants del costat Llobregat.

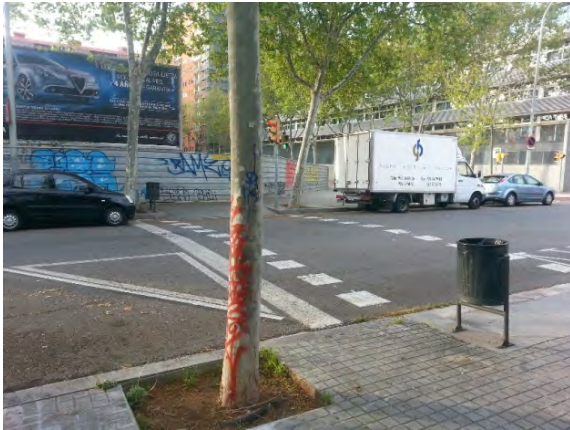
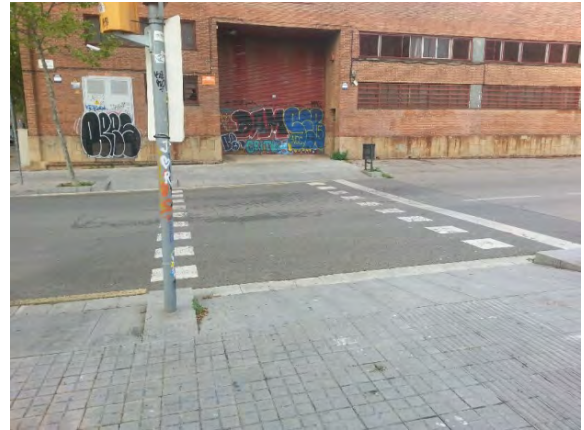
- **C. Badajoz amb c. Agricultura costat Besòs:** Els rebaixos són nous, però manquen lloses guia a la banda mar. Hi ha un senyal P-21 al mateix pas. Hi ha poca visió al pas a la banda muntanya, pels vehicles en semibateria i en línia a la banda mar.
- **C. Badajoz amb c. Agricultura costat muntanya:** Molt ampli i amb bona visibilitat. Els rebaixos són nous però manquen les lloses guia a la banda Llobregat.
- **El pas situat davant de l'escola** té molt bona visibilitat, gràcies a l'estacionament de motos a ambdós costats. Els rebaixos són nous però manquen les lloses guia a la banda mar, just davant de l'escola. Hi ha un senyal just al passar l'escola.
- **C. Pallars amb c. Treball costat Besòs:** Rebaixos correctes, però cal millorar la visió al pas al costat muntanya ja que els vehicles estacionats en semibateria la dificulten.

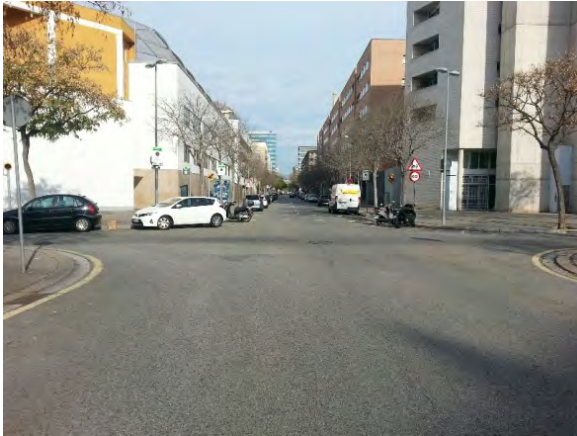
Cruïlla de c. Provençals amb pg. Taulat

En el pas de pg. Taulat amb c. Provençals costat muntanya hi ha P-21 i senyalització de zona 40. No hi ha camí escolar pintat. Manca senyalització de zona escolar en el tram de pg. Taulat en sentit Llobregat entre c. Selva de Mar i c. Fluvià i també en el tram en sentit Besòs entre c. Provençals i c. Selva de Mar.

S'ha de pintar el camí escolar en els passos del pg. Taulat de la banda muntanya, tant el del costat Besòs com el del costat Llobregat i el de muntanya.

Els rebaixos en tota la cruïlla són nous, però manquen lloses guia.
