**Ajuntament  
de Barcelona**

**Guàrdia Urbana**

## **MILLORES EN SEGURETAT VIÀRIA A L'ENTORN DELS CENTRES D'EDUCACIÓ**

**Sant Martí, juny 2016**

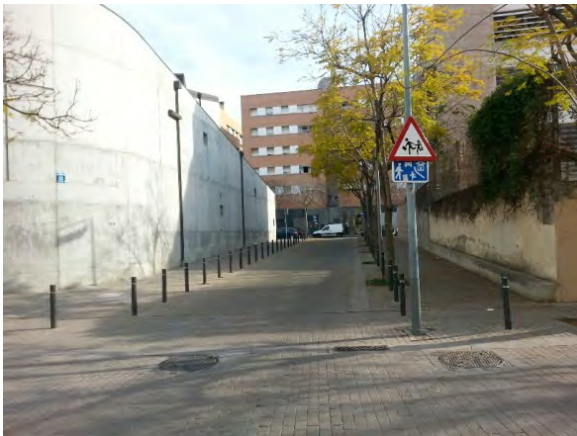
Sortida de c. Pellaires a c. Provençals

- **Sortida de c. Pellaires a c. Provençals**, a l'entrada de c. Ferrers hi ha senyal P-21 i prioritat invertida, la qual cosa és molt positiva perquè facilita el pas dels vianants.
- **Cruïlla de c. Provençals amb c. Ramon Turró (mar)**: Camí escolar correcte i manquen lloses guia.
- **A l'encreuament de c. Provençals amb c. Ramon Turró** només hi ha el camí escolar a la banda Llobregat i senyalització P-21 a l'entrada de c. Ferrers a terra.

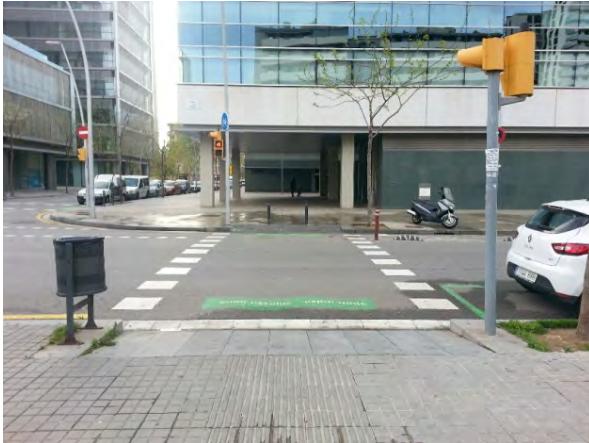
Pas c. Pujades / c. Provençals (Llobregat)

- **C. Pujades amb c. Provençals costat Llobregat:** És la cruïlla anterior a l'escola, amb camí escolar. Té molt bona visibilitat. Hi ha carril bici de doble sentit al costat mar de c. Pujades. La senyalització a la cruïlla és doble: un senyal P-21 al pas del costat Besòs i un senyal de zona escolar al pas de Llobregat.
- **C. Pujades amb c. Fluvià costat Besòs:** Amb camí escolar. La visibilitat en aquest pas, molt a prop de l'escola, és perfecte: té el carril bici al costat mar i estacionament de motos al costat muntanya, cosa que dóna força seguretat.
- **Entrada de l'escola c. Fluvià entre c. Pujades i c. Pallars:** Senyal P-21 abans d'arribar a l'escola. L'entrada de l'escola no té baranes, però tampoc li fan falta, ja que surt a l'interior del parc, de manera que hi ha espai suficient.

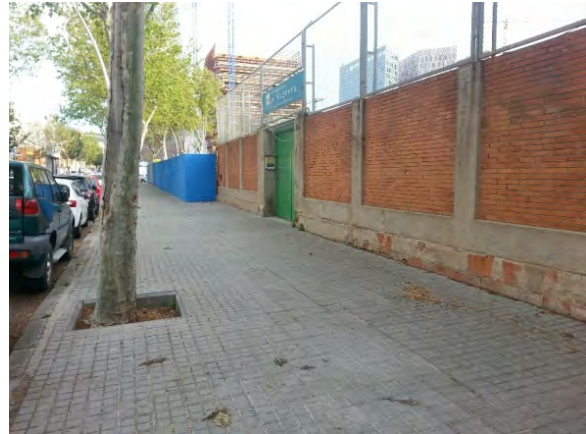
Entrada escola

Situada al c. Badajoz entre els carrers Sancho d'Àvila i Tànger, aquesta escola d'educació especial, té poca senyalització i no té camí escolar en el seu entorn, i tenint en compte que el c. Badajoz, amb les obres de la pl. Glories Catalanes ha guanyat circulació, cal fer unes millores importants. Els escocells de davant s'haurien d'omplir i col·locar baranes de protecció. Els rebaixos del voltant són nous i amb lloses guia.

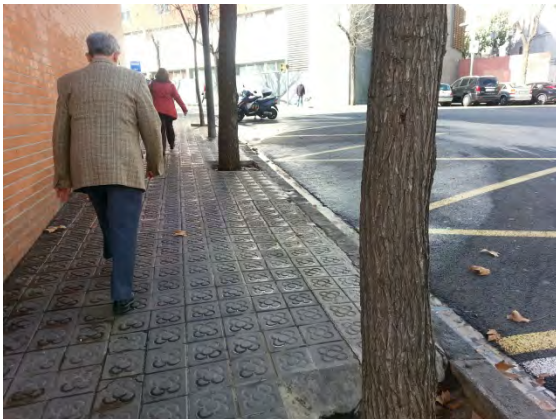
C. Trinxant abans de c. St. Antoni Maria Claret

L'entrada de l'escola pels més petits, situada al c. Sant Antoni Maria Claret, necessita de millores importants, com són la col·locació d'una barana de protecció, reomplir els escocells que queden a la pujada del c. Trinxant i un reforç important de senyalització, ja que la única senyal existent esta situada al mateix pas de c. Sant Antoni Maria Claret (on la circulació és força intensa).

- **C. St. Antoni Maria Claret amb c. Trinxant (mar):** Aquesta entrada és per a nens molt petits, però es va demanar unes baranes de protecció així com una millora en el xamfrà perquè la zona de càrrega i descàrrega es puja a la vorera. Al mateix temps, els escocells amb el pendent del carrer tenen molta profunditat i es va demanar reomplir-los. Per altra banda, quan s'obre el gir de c. Trinxant, els vianants tenen verd a c. Sant Antoni Maria Claret, i la càrrega i descàrrega dificulta la visió pel pendent del carrer.

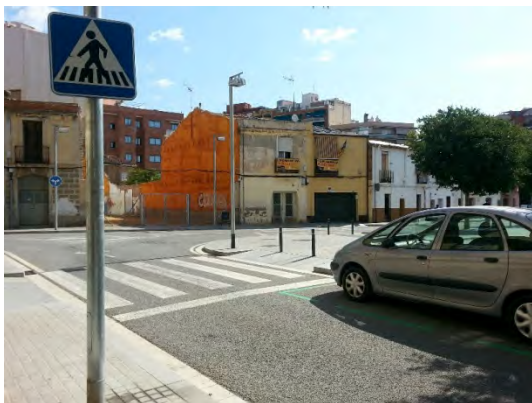
Pas de vianants de c. Degà Bahí - c. Trinxant

- **C. Degà Bahí amb c. Sospir:** Tota la zona és de 30, d'un sol carril i amb bona visibilitat. Els rebaixos són nous i amb lloses guia.
- **C. Degà Bahí amb c. Trinxant:** Passos nous amb bona visibilitat, si bé en aquest pas es podria millorar posant estacionament de motos al costat del pas a la banda mar.
- **C. Trinxant amb av. Meridiana:** Aquest semàfor llueix en verd de bicis i vianants quan hi ha ambre per vehicles d'av. Meridiana. Hi ha doble sentit de circulació d'un carril i carril bici sentit Llobregat. La visió és bona i àmplia, no hi ha obstacles.

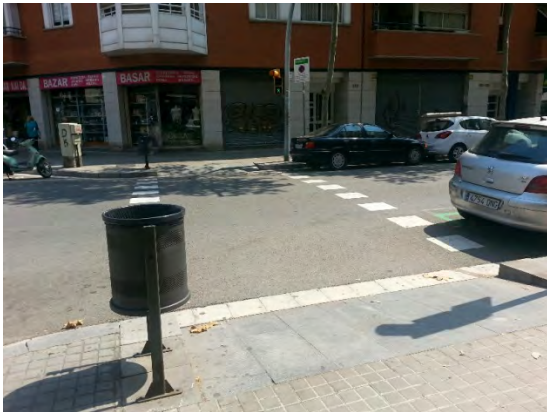
Pas c. Bilbao - c. Concili Trento mar

- **C. Bilbao amb c. Concili Trento mar:** Per aquest punt els vehicles porten certa velocitat, fa baixada, i es deixen portar per la inèrcia. El pas es semaforitzat, amb bona visibilitat i amb rebaixos nous.

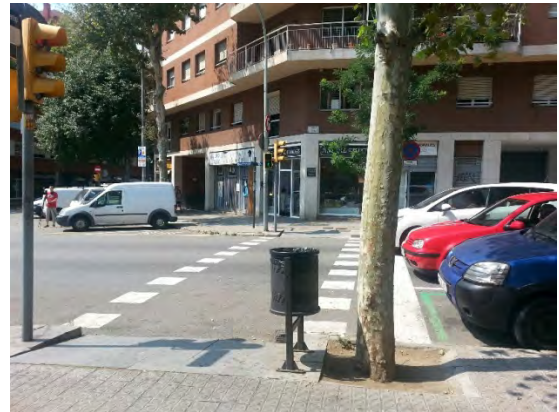
Pas c. Bilbao - c. Concili Trento muntanya

- **C. Bilbao amb c. Concili Trento muntanya:** Els vehicles porten certa velocitat, fa baixada, i es deixen portar per la inèrcia. El pas es semaforitzat, amb visibilitat millorable si es col·loca estacionament de motos a la banda Besòs. Amb rebaixos nous.

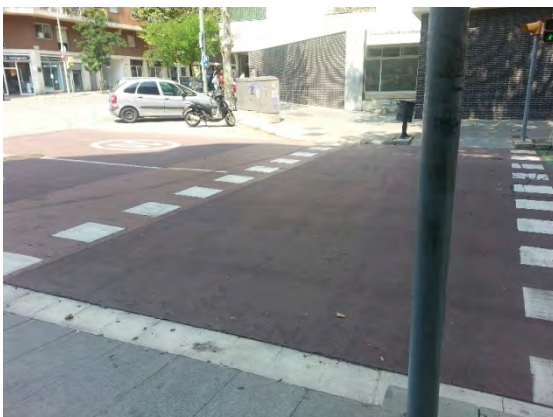
Pas c. Concili de Trento - c. Bilbao (Besòs)

- **C. Concili de Trento amb c. Bilbao Besòs:** És zona 30, però el pas llueix ambre per vehicles amb verd per vianants en el gir de c. Bilbao cap a c. Concili de Trento. La visió és bona des de la banda mar, però l'estacionament de càrrega i descàrrega de la banda muntanya no és tan bona. Els rebaixos són nous.

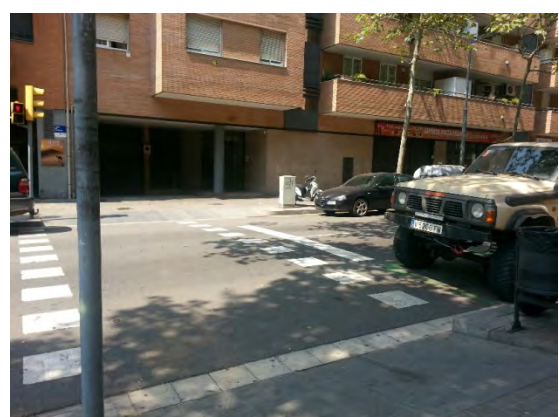
Pas c. Bilbao amb c. Andrade (muntanya)

- **C. Bilbao amb c. Andrade muntanya:** La visió en aquest pas és reduïda, per una banda al costat Besòs hi ha estacionament de vehicles que s'hauria de modificar per estacionament de motos i ala banda Llobregat hi ha un rebaix de sortida de pàrquing que coincideix amb el rebaix del pas de vianants.

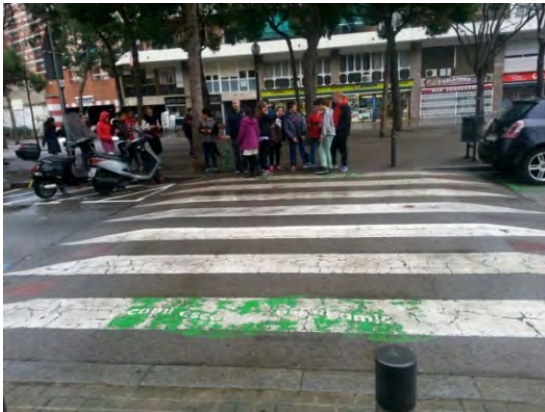
Pas de vianants c. Escultors Claperós

- **C. Escultors Claperós just abans de c. Hernán Cortés:** Aquest carrer està senyalitzat com a zona 30, la qual cosa és molt positiva. Per altra banda, el lloc d'ase d'aquest pas fa que els vehicles hagin de reduir la velocitat de manera significativa, però cal repintar el camí escolar i repintar l'estacionament de motos de la banda mar i pintar l'estacionament de motos a la banda muntanya per tenir una millor visibilitat. Per altra banda, s'ha de col·locar senyalització entre c. Hernán Cortés i c. Coronel Sanfeliu (sí que n'hi ha en el tram anterior entre c. Coronel Sanfeliu i c. Cabanyal).

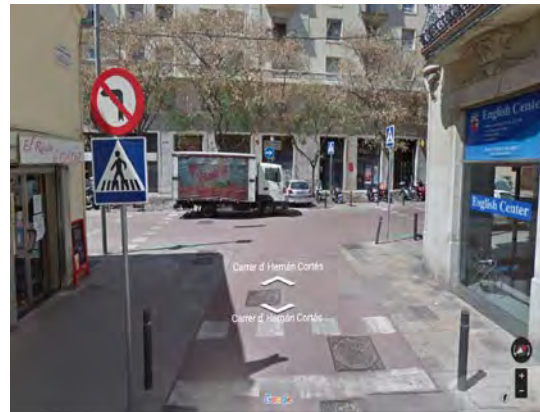
Pas de c. Hernán Cortés amb c. Clot

- **C. Hernán Cortés amb c. Clot:** El pas amb c. Clot té un bon reforç de senyals de passos de vianants però manca senyalització de camí escolar per creuar c. Hernan Cortés abans de c. Clot, els de c. Clot s'ha de repintar. Al mateix temps, s'han de repintar les línies blanques de detenció de c. Clot. Creiem que seria bo pintar la P-21 al terra, a l'entrada de c. Hernán Cortés.

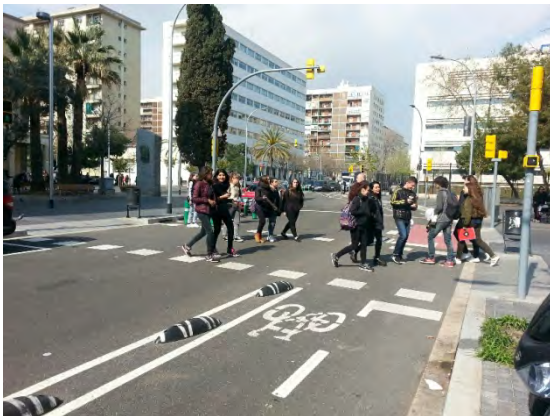
Pas vianants c. Selva de Mar davant instituts

- **c. Selva de Mar davant Instituts:** Coincideix gairebé amb l'entrada de vehicles a c. Concili de Trento per sobre de vorera, la qual cosa no és gaire positiva (cal senyalitzar a terra la zona d'escolars). El verd de vianants coincideix amb el ambre de bicis, generant algun conflicte en hora punta d'entrada o sortida dels Instituts. La visibilitat és correcta i la senyal P-21 és a una distància correcta del pas.

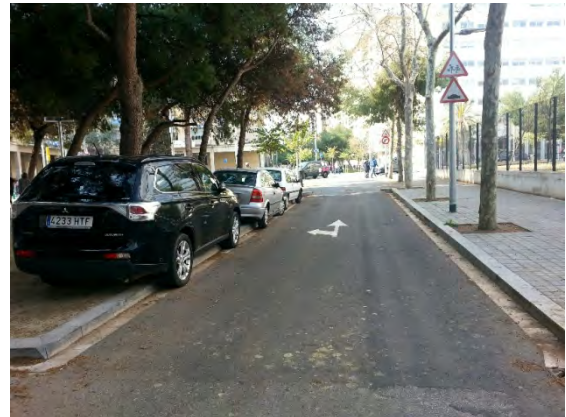
Sortida de c. Concili de Trento a c. Selva de Mar

- **Sortida de c. Concili de Trento a c. Selva de Mar:** Hi ha l'ombratge i P-21 en la sortida de c. Concili de Trento a c. Selva de Mar, però aquesta zona de nova urbanització els vehicles estacionen al parterre.

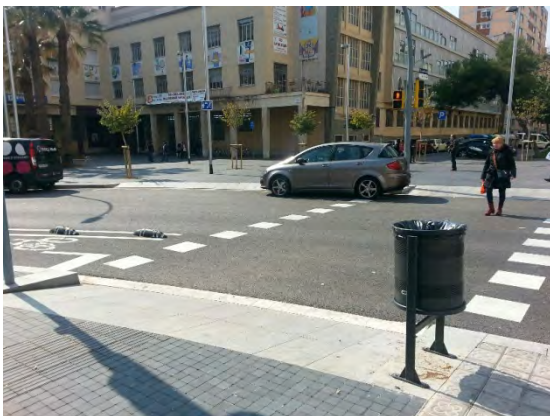
Pas de vianants superior a c. Selva de Mar

- **Pas de vianants superior a c. Selva de Mar:** Bona visibilitat i P-21 col·locada a una distància correcta. El carril bici en ambre amb el verd de vianants no el veiem correcte. Els rebaixos són nous i les lloses guia estan bé.

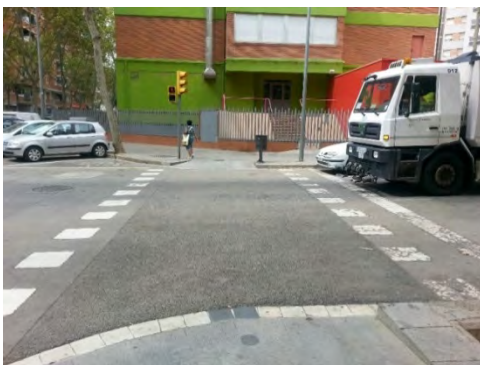
Pas de c. Fluvià c. Huelva (muntanya)

- **C. Fluvià amb c. Huelva (muntanya):** Amb estacionament semibateria a la banda Besòs i en línia a la banda Llobregat, hi ha poca visió al pas, per la qual cosa s'hauria de posar estacionament de motos a ambdós costats. Rebaixos nous i lloses guia correctes.

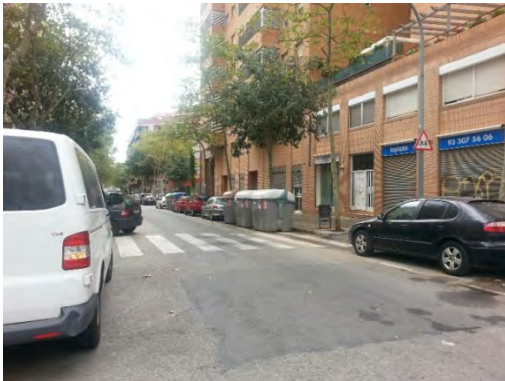
Pas de c. Fluvià amb c. Menorca

- **C. Fluvià amb c. Menorca:** Els rebaixos són nous i les lloses guia són correctes. Cal eliminar del costat Llobregat l'estacionament i posar motos. Hi ha un senyal P-21 al mateix pas.

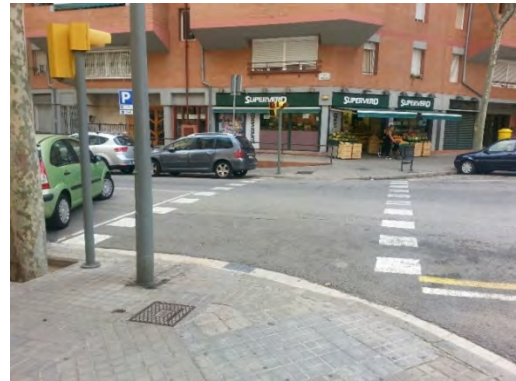
Pas de c. Huelva- c. Fluvià Besòs

- **C. Fluvià amb c. Huelva (Besòs):** Rebaixos antics i sense lloses guia. A la banda muntanya hi ha un fanal al mig del pas, el semàfor llueix ambre gir c. Fluvià amb verd per a vianants.

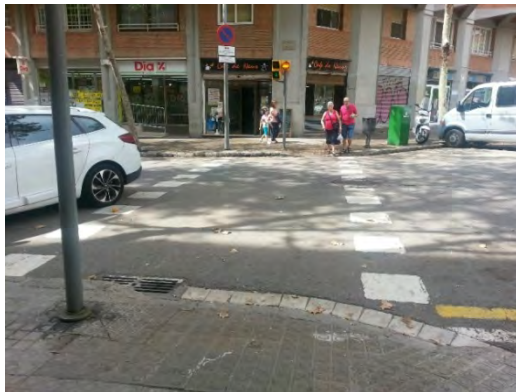
Pas de c. Fluvià amb c. Huelva mar

- **C. Fluvià amb c. Huelva (mar):** Aquest pas està molt malament, els rebaixos són antics i amb fort pendent, sense lloses guia, sense coincidir i amb obstacles al mig de la trajectòria. Ambre gir c. Huelva amb verd per vianants.

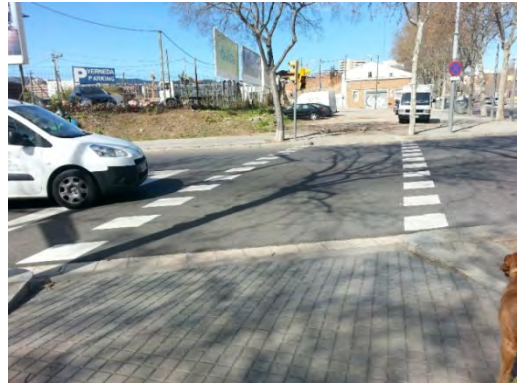
Pas de vianants c. Cantàbria

- **C. Cantàbria amb rbla. Prim:** Només hi ha un senyal a la banda dreta de rbla. Prim.
- **C. Cantàbria:** No hi ha cap senyal de zona escolar, hi ha trànsit de camions molt sovint. Els rebaixos són antics i sense lloses guia.
- **Rbla. Prim:** És el pas més proper a l'escola, la senyalització és escassa i els vehicles circulen a més velocitat de la permesa. Malgrat això hi ha bona visió.
- **C. Puigcerdà:** Finalització de zona 30, trànsit residual amb bona visió, però sense senyalització.

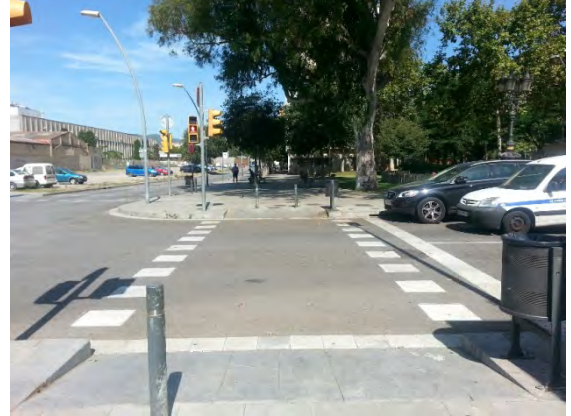
Pas Via Trajana amb Binèfar (Besòs)

- **Pas de Via Trajana amb c. Binèfar Besòs:** Cap senyal P-21. Hi ha trànsit molt residual però els vehicles estacionats al costat de pas no afavoreixen la visibilitat. Semàfor amb ambre amb vermell vianants.
- **Pas de Via Trajana amb c. Binèfar mar:** El gir de c. Binèfar amb Via Trajana en ambre pel gir amb verd vianants. Rebaixos nous amb lloses guia. Manquen lloses guia a la banda Besòs.
- **Pas de Via Trajana amb c. Binèfar Llobregat:** Malgrat que els rebaixos són nous, no hi ha lloses guia i tampoc hi ha cap senyal que indiqui zona escolar. Cap senyal tampoc entre c. Ca N'Oliva i Via Trajana.
- **Pas de Via Trajana amb c. Binèfar muntanya:** Senyal P-21 abans del pas semaforitzat. Manquen lloses guia a la banda Besòs.

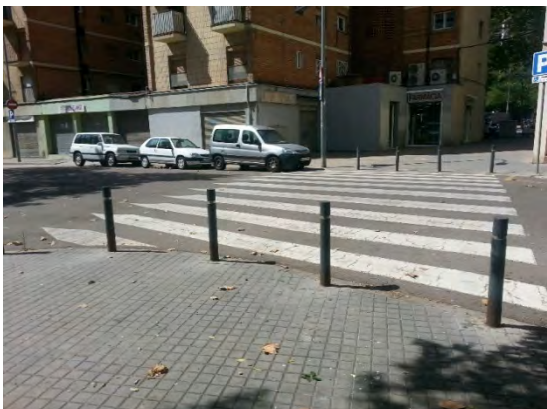
Pas vianants c. Josep Miret amb c. Almacelles

- **Pas de vianants a c. Josep Miret amb c. Almacelles:** Manquen lloses guia. Els fitons col·locats en ambdós costats són correctes. La visió és bona des de la banda del c. Almacelles, però a la banda de c. Cantàbria s'ha de treure un estacionament de turisme per posar estacionament de motos.

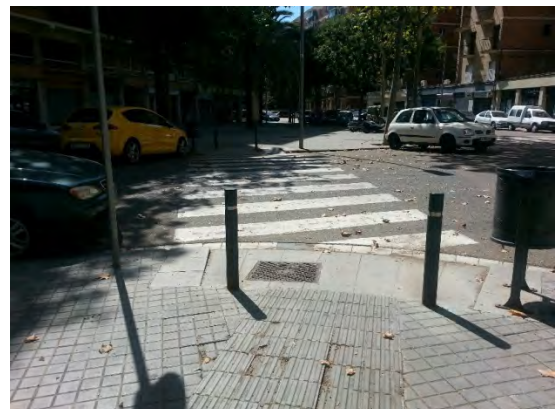
Pas vianants c. Almacelles

- **Pas de vianants de c. Almacelles abans de c. Josep Miret:** Els rebaixos són nous, i hi ha lloses guia (s'han de canviar les de la banda de l'escola per estar en mal estat). Hi ha vehicles en ambdós costats del pas.

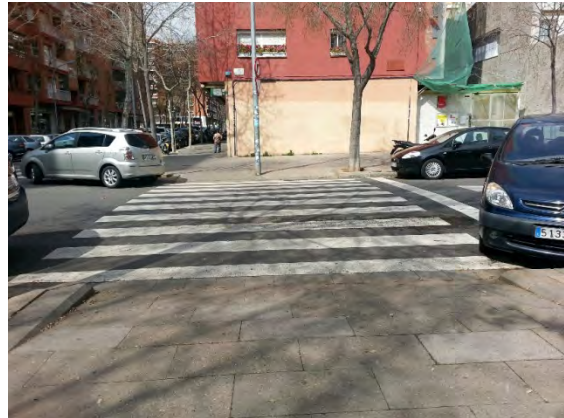
Pas de Concili de Trento abans de Puigcerdà

- **C. Concili de Trento abans c. Puigcerdà:** Hi ha molt poca visió tant per a vehicles com per a vianants. Al costat mar els vehicles estan en semibateria i al costat muntanya en línia. No existeix cap senyal entre c. Agricultura i c. Maresme. El rebaix del costat muntanya és antic i sense lloses guia. Amb un bàcul al mig de la trajectòria. Molt a prop de l'entrada de l'escola Bressol.
- **C. Concili de Trento davant de l'escola:** Rebaix antic davant de l'escola, sense lloses guia amb obstacle al mig.
- **C. Maresme amb c. Concili de Trento:** Rebaix antic a la banda Besòs. El senyal P-21 és just a l'alçada del pas quan hauria d'estar abans com a previsió.

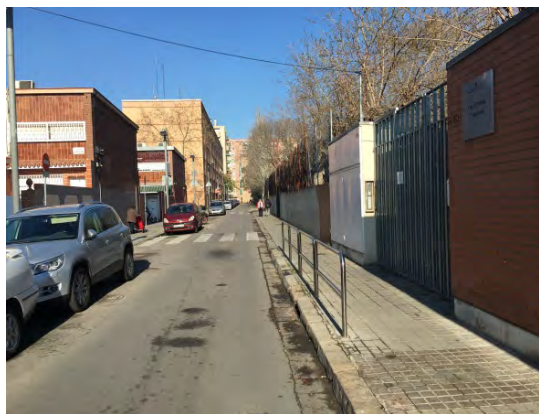
Pas de c. Perpinyà amb c. Lluís Dalmau

- **C. Perpinyà amb c. Lluís Dalmau:** Els vehicles que surten de c. Lluís Dalmau cap a c. Perpinyà tenen el pas elevat, cosa que fa que redueixin la velocitat de manera significativa. Hi ha senyalització vertical p-21 abans i després de c. Lluís Dalmau.
- **Davant de l'escola** hi ha un pas de vianants elevat.
- **C. Perpinyà amb c. Jaume Huguet:** Aquest pas de vianants és elevat i facilita la reducció de velocitat malgrat que no sigui zona 30.

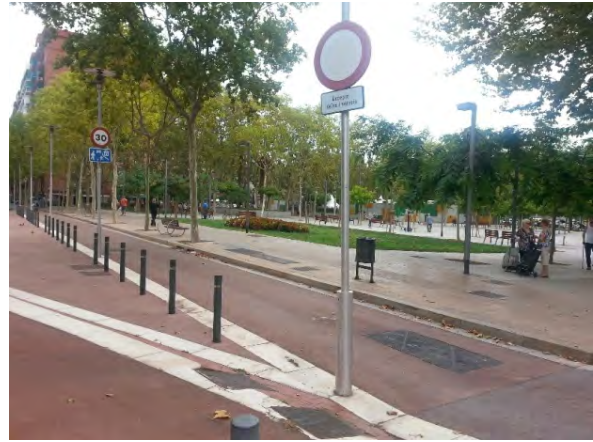
Vial de serveis Gran Via - Selva de Mar

- **Lateral de serveis Gran Via amb c. Selva de Mar:** Zona senyalitzada de prioritat invertida amb senyalització de 30 (incorrecta, ja que la senyal de prioritat marca la de 20km/h). Els rebaixos són nous i amb lloses guia. Manca senyalització de zona escolar o P-21. La visió en aquest pas és bona.
- **C. Selva de Mar amb c. Perú muntanya:** Poca visió en el pas pels vehicles estacionats en semibateria. Senyal de zona escolar abans del pas. Els rebaixos són antics però tenen lloses guia. No hi ha cap senyal entre al c. Perú entre c. Selva de Mar i c. Josep Pla.

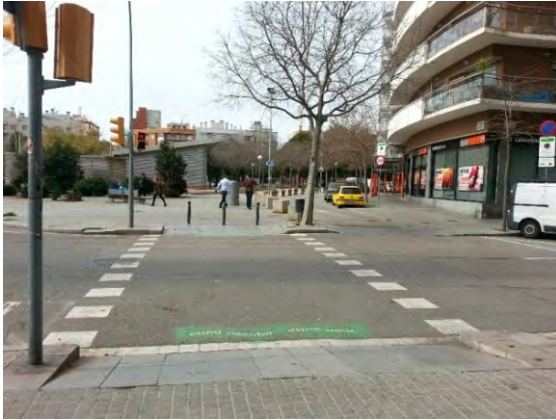
Pas vianants c. Lope de Vega amb pg. Taulat

A l'encreuament de c. Lope de Vega amb pg. Taulat manquen senyals al sentit Besòs entre c. Bilbao i c. Espronceda en els dos trams, i en sentit Llobregat abans d'arribar a c. Bilbao.

- **C. Lope de Vega amb pg. Taulat (muntanya):** El rebaix de la banda Llobregat agafa un pendent important, les peces estan trencades i en mal estat per les arrels dels arbres. Els rebaixos són nous però sense lloses guia.

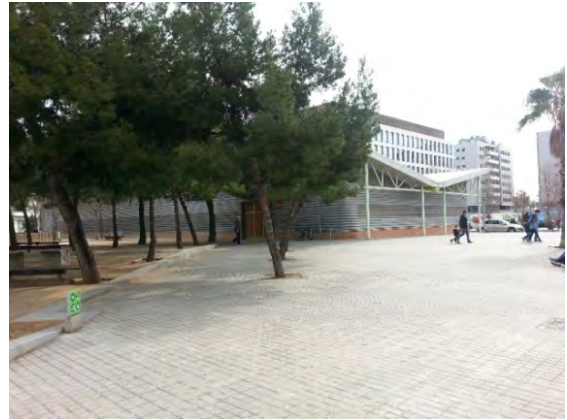
Entrada de l'escola

- **Entrada de l'escola:** Dóna a la pl. Julio Gonzalez, té una zona molt àmplia i sense obstacles (no fan falta baranes) que facilita la sortida i entrada dels nens.

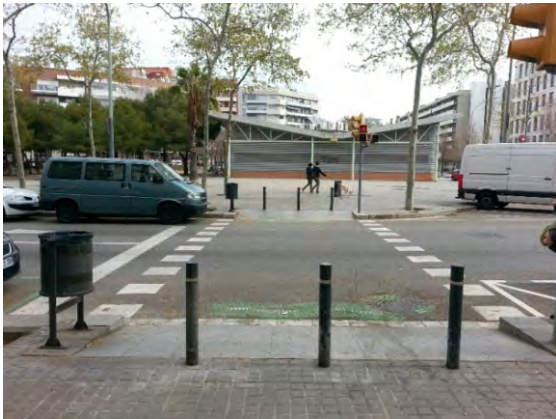
Pas vianants c. Bilbao (muntanya)

- **Pas vianants c. Bilbao (muntanya):** Des de la vorera de la banda Llobregat, aquest pas és el més proper a l'escola. Està correctament senyalitzat amb camí escolar. No entenem que el pas superior amb c. Ramon Turró no estigui marcat com a camí escolar. Hi ha senyal P-21 abans d'arribar al mateix pas, la qual cosa és correcte.

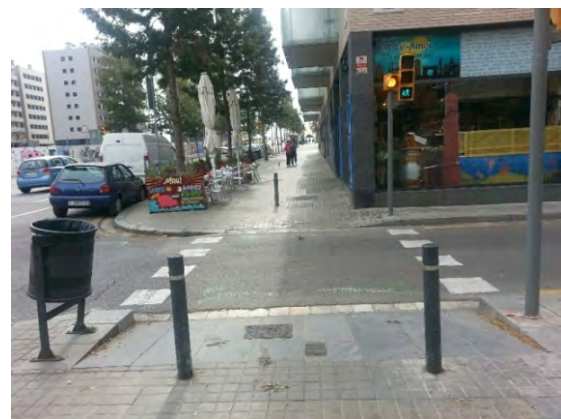
Pas vianants c. Taulat amb c. Bilbao

- **Pas vianants c. Taulat amb c. Bilbao:** És l'entrada al casc antic del Poblenou, així com a l'escola Mar Bella. El camí escolar està totalment esborrat i el rebaix de la banda mar està en mal estat i amb un fort pendent.

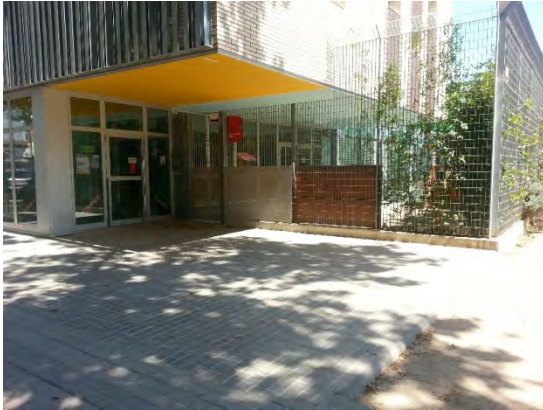
Entrada escola

Escola sense baranes i amb escocells molt profunds. Com a part positiva trobem la sortida directa al parc i que té camí escolar.

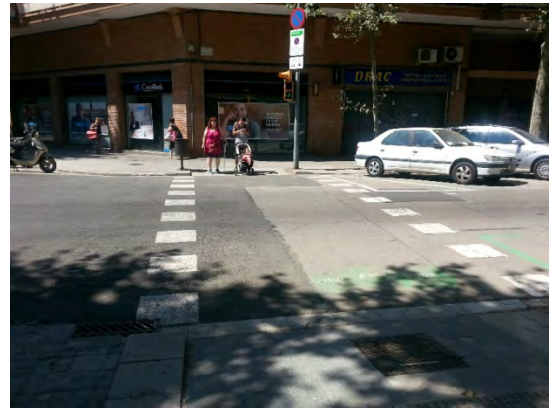
Pas de Lull amb Lope de Vega (munt.)

- **C. Llull amb c. Lope de Vega (muntanya):** Amb rebaixos nous i lloses guia. Té camí escolar esborrat. Pas amb poca visibilitat per vehicles estacionats en semibateria. El semàfor llueix ambre pel gir de c. Llull amb verd per vianants.

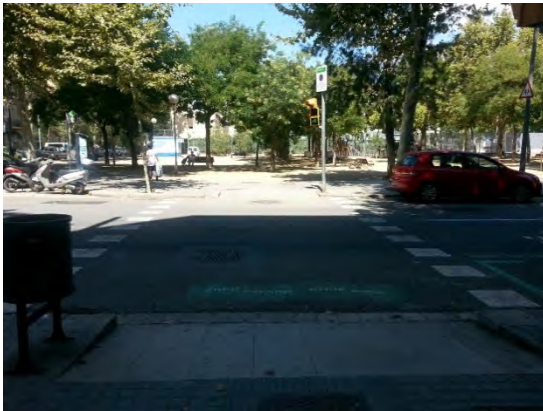
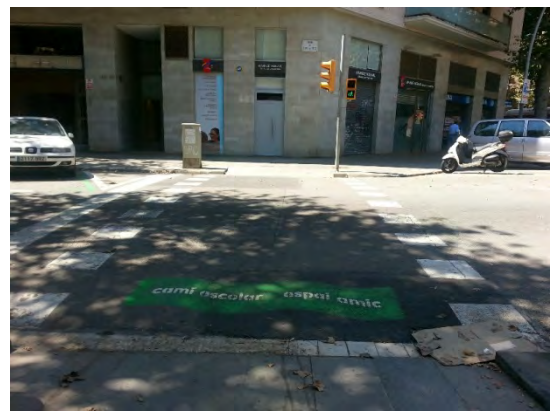
- **C. Llull amb c. Lope de Vega (Besòs):** Rebaixos correctes. El semàfor llueix en ambre pel gir de c. Lope de Vega amb verd per a vianants.
- **C. Llull amb c. Lope de Vega (mar):** El pas és correcte i el camí escolar també. S'hauria de modificar l'estacionament en semibateria al costat Llobregat per l'estacionament de les motos.

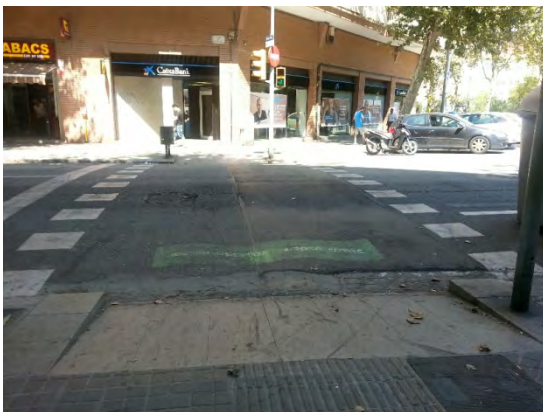
Pas de Lull amb Lope de Vega (Llob)

- **C. Llull amb c. Lope de Vega (Llobregat):** Pas en mal estat, malgrat que les lloses i els rebaixos són nous (no hi ha rigola i l'asfalt està en mal estat). Manca un repàs del camí escolar.

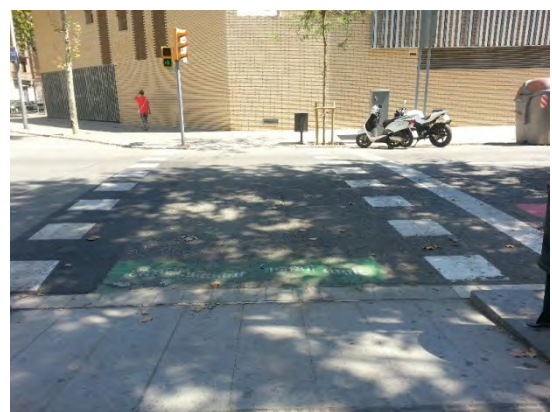
Pas de Lope de Vega amb Pujades (mar)

- **C. Lope de Vega amb c. Pujades (mar):** Tots els rebaixos dels passos són nous i amb lloses guia. Manca repintar el camí escolar i repassar l'asfalt al pas més a prop de l'entrada de l'escola Acàcies. Hi ha un senyal P-21 al pas del costat Llobregat i al pas del costat muntanya (al mateix pas no ho veiem correcte). A c. Lope de Vega abans de c. Pujades senyal P-21 correcta.

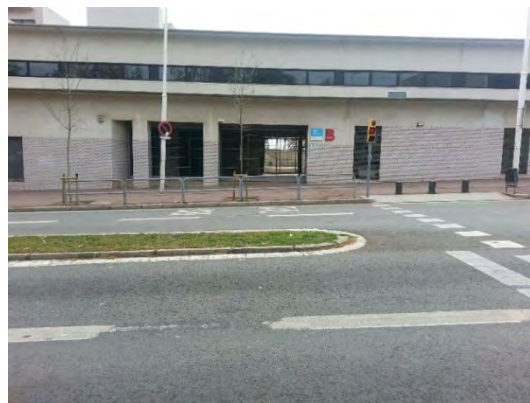
Entrada escola

- **Entrada escola:** Vorera molt àmplia, amb baranes de protecció davant.

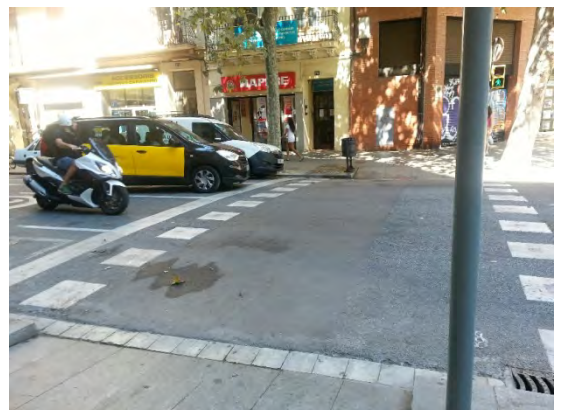
Pas vianants Llull - rbla. Poblenou

- **Pas vianants Llull - rbla. Poblenou:** Inici de la zona 30. Rebaixos nous manquen lloses guia. El pas de la banda muntanya té un pendent bastant fort i caldria millorar-lo.

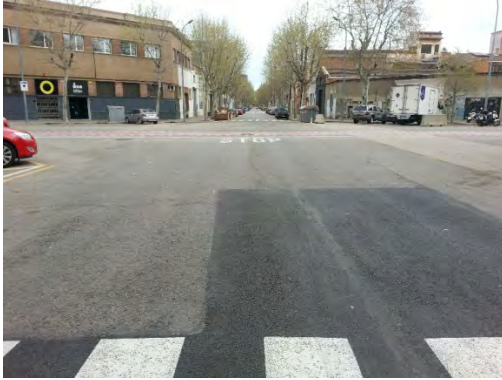
Cruïlla de c. Doctor Trueta amb c. Àlaba STOP

Tota la zona té camí escolar. Concretament a la cruïlla de c. Doctor Trueta amb c. Àlaba, a la banda Besòs no hi ha rebaixos ni lloses guia i els arbres estan a la trajectòria. A la banda muntanya del mateix pas, els rebaixos són molt estrets, sense lloses guia i el carril bici de doble sentit passa pel costat Llobregat. Pel que fa la banda mar-Llobregat, els rebaixos són nous, però no tenen lloses guia. Hi ha un STOP a la cruïlla, no gaire respectat (en un any GUB té un registre de 8 accidents, per la qual cosa, s'ha demanat la semaforització d'aquesta cruïlla).

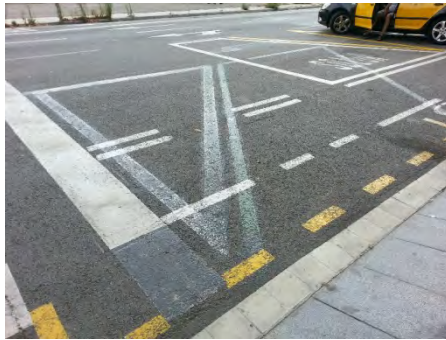
Detall barreja de línies que generen confusió

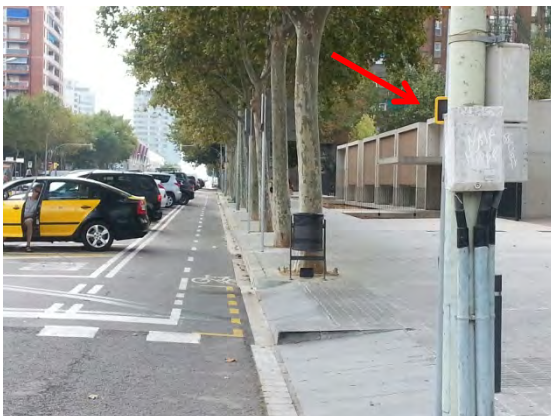
Vista del semàfor del carril bici

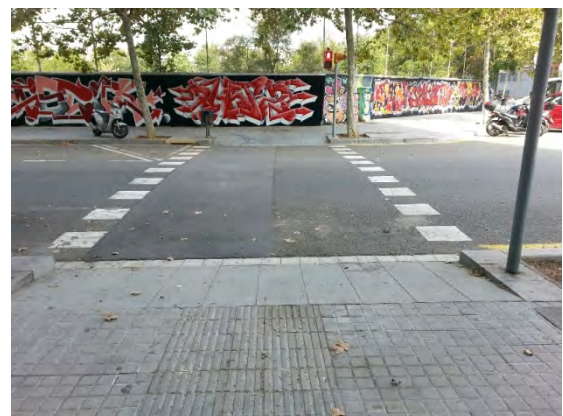
Pas vianants c. Josep Pla – c. Pallars (Llob.)

Escola molt nova, amb vorera molt ampla (cal reomplir els escocells davant de l'escola). Manquen baranes ja que dóna a un carril bici de doble sentit de circulació. Al c. Josep Pla entre c. Pujades i c. Pallars hi ha dues P-21, la qual cosa és correcta. No té camí escolar.
