ESTUDI DE PARAMENTS EN EDIFICIS PROTEGITS DEL S.XIX DE BARCELONA

Desembre 2021

Ajuntament de Barcelona
Àrea d'Ecologia Urbana i Mobilitat
Direcció d'Arquitectura Urbana i Patrimoni
Departament de Patrimoni Arquitectònic i Històrico-Artistic

Districte 6 Arquitectes slp

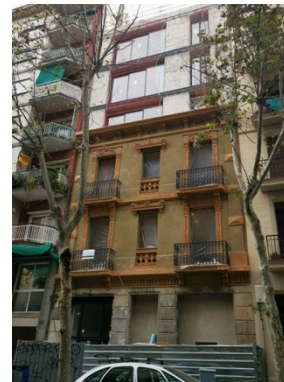
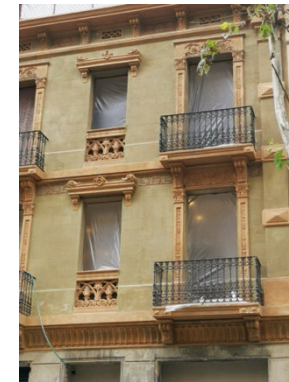
En curs una restauració correctament executada però on no es respecta el cromatisme que s'havia proposat en projecte i es demana més documentació a la Direcció Facultativa que no acaba de quedar justificada per la qual cosa se sol·licita un retoc en el cromatisme de la mateixa.

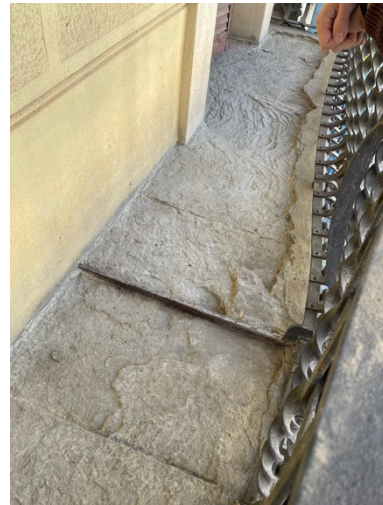
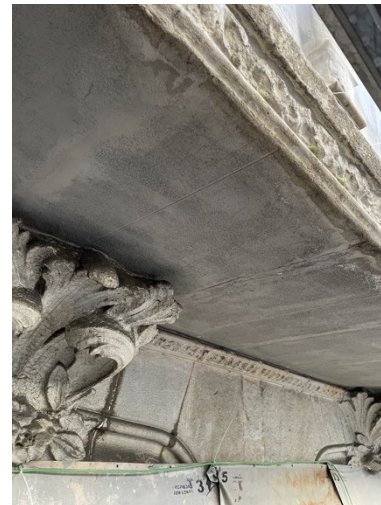
Pel que fa al parament ens trobem amb un edifici que està sobretot brut i amb crosta negra però sense actuacions prèvies que l'hagin malmès en el parament. En canvi en els balcons s'observa unes actuacions prèvies amb materials no compatibles i que no han deixat transpirar la pedra i han fet que aquesta es degradés completament provocant la seva exfoliació.
