DEDICACIÓ DE L'ESPAI PÚBLIC A LA MOBILITAT SOSTENIBLE I LA MILLORA DE LA QUALITAT DE VIDA: EL PONT DE SARAJEVO

PALAU REIAL MAJOR/SALÓ DEL TINELL: REHABILITANT UNA JOIA BARCELONINA DEL SEGLE XIV

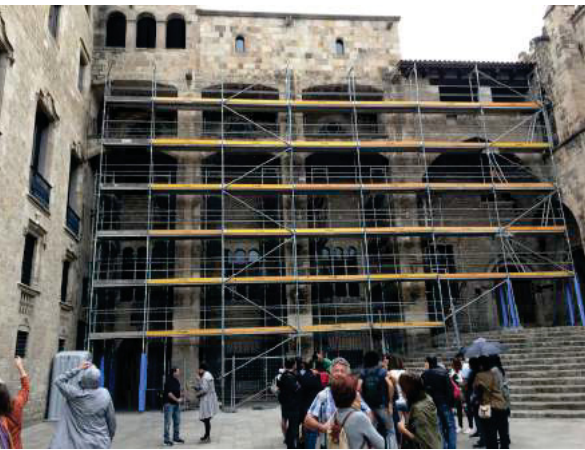
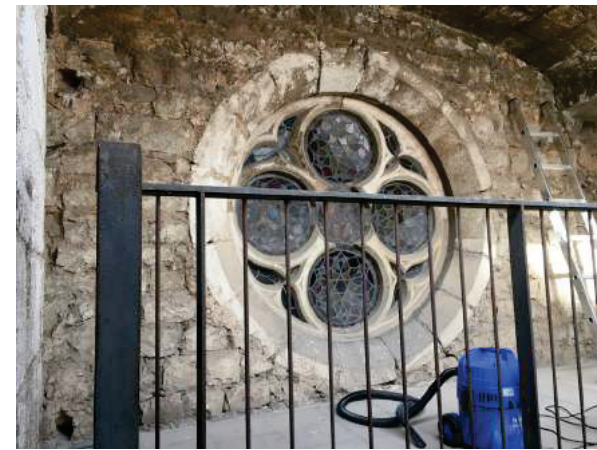
A l'esquerra, panoràmica general de la façana on s'està fent la rehabilitació al Palau Reial Major. A la dreta, una de les rosasses rehabilitades del mateix edifici del període Gòtic català. Crèdit: Ajuntament de Barcelona

En aquest apartat, per exemple, s'està donant prioritat als contraforts i la galeria superior després de constatar nombroses patologies, juntament a l'acció de la contaminació ambiental que ha afectat als carreus de pedra.

En aquesta "pell exterior", on el conjunt de la façana ha estat construït amb elements de pedra gairebé exclusivament de Montjuïc, s'ha volgut garantir la seguretat estructural a través de l'actuació sobre esquerdes, junctures entre pedres, discontinuïtat de les fàbriques o afectacions per durabilitat i manca de manteniment. I en paral·lel, s'ha volgut donar resposta a requisits històricoestètics, de dotar a la façana d'un aspecte el més proper a la configuració original possible, eliminant restes d'altres intervencions que hagin pogut ser agressives, per a procedir a un sanejat i neteja generalitzada de la façana.

A tall d'exemple, aquestes són algunes de les principals afectacions observades a la façana, amb les consegüents actuacions: degradació de la pedra (algunes d'elles mostraven cert contingut d'argiles a la matriu o guix, la qual cosa podia col·laborar a aquesta davallada en la bona qualitat del material); per això, es va optar pel sanejat i morter per tal de desprendre totes aquelles descamacions o pèrdues parcials de morter poc a gens adherides al substrat i que representessin un perill de caiguda immediat; en la degradació de la ceràmica (aquí s'hi va detectar presència de nòduls de calç en la massa d'aquesta, carbonatant i donant lloc a la formació de petits cràters). Aquí es va procedir a netejar les superfícies de les voltes ceràmiques i la recuperació de la seva estabilitat; en les voltes de maó de pla, també s'hi van trobar fissures que podien comprometre la seva estabilitat, i a les cornises immediatament sota la barana hi havia fractures en diversos punts; per aquest motiu, es van sanejar les peces de pedra de cornisa del nivell superior de voltes de la façana.

També s'ha intervingut en llocs on la presència de plantes superiors podia –per pressió– generar danys significatius a la pedra. En aquest cas, amb herbicides i segellant els espais afectats amb morter de calç. La pèrdua de material de junta en algunes parts baixes dels contraforts també s'ha hagut de controlar, ja que podia provocar moviment de carreus. O d'altres manifestacions com l'acumulació de pols o l'ennegriment; en aquest apartat, s'ha procedit a fer un raspatllat o aspiració de la pols poc adherida a la pedra, i un tractament de projecció de partícules de silicat d'alumini a baixa pressió. Fissuracions per oxidacions (aquí s'ha proposat desmuntar les tanques metàl·liques –a nivell de la plaça– que presentin afectacions per oxidació dels extrems encastats a l'interior de la pedra); a l'hora de fixar-se en les alteracions de la fàbrica, s'han eliminat les reparacions o afegits que poguessin alterar el ritme d'aquesta; la biocolonització: s'ha aplicat un biocida i s'ha procedit amb un raspatllat per a una millor eliminació de restes biològiques; finalment, i pel que fa a actuacions en elements singulars (capitells, fusts, bases de les columnes de les finestres coronelles), o bé s'ha fet una neteja per microprojecció, o manualment amb aigua i sabó. I, finalment, en gàrgoles que presentaven deficiències, s'hi ha fet una reconstrucció del conducte ceràmic obert de la part superior.
