Estudis previs per a la implantació de l'ús d'habitatge a la nau Paul de l'antiga fàbrica de "La Escocesa", situada al carrer de Pere IV 353, en el districte de Sant Martí de Barcelona

1. Estat actual

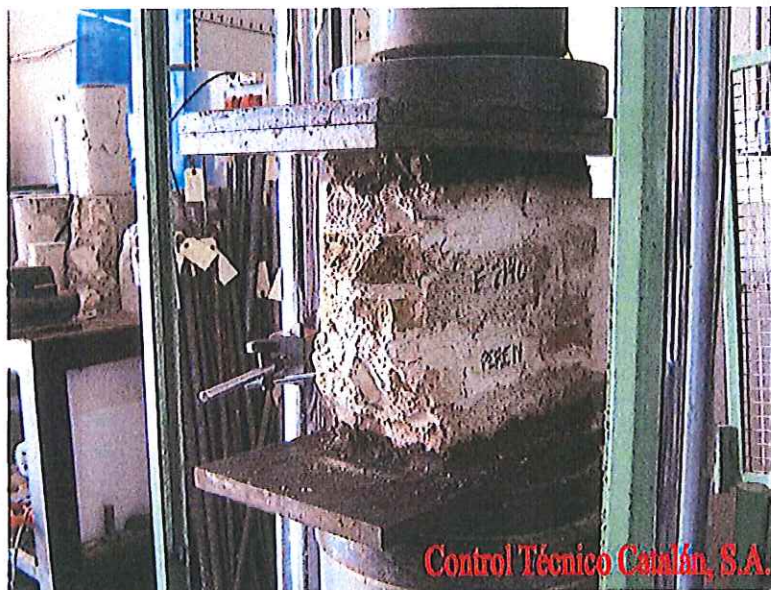
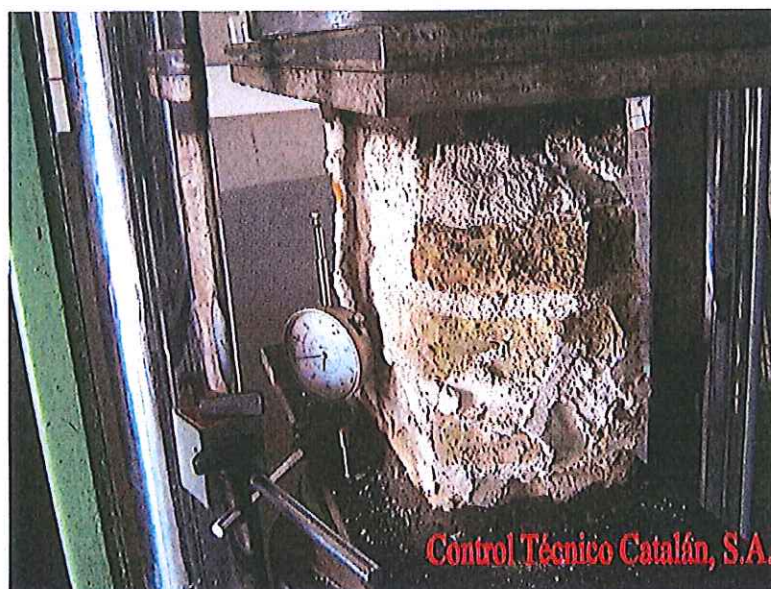
Foto 1 y 2. Inicio del ensayo

Segons l'assaig realitzat, la fàbrica de maó existent té una resistència a compressió de 6,09 N/mm².

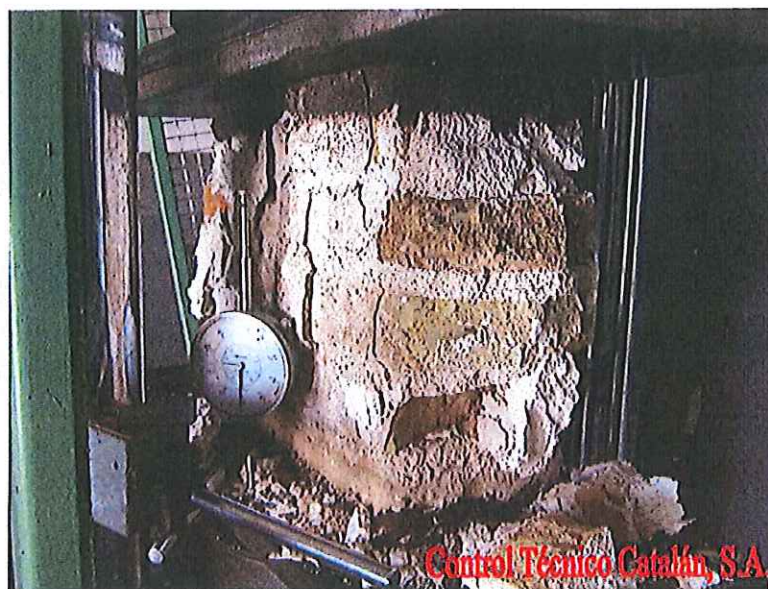
Foto 3. Aparición primeras fisuras

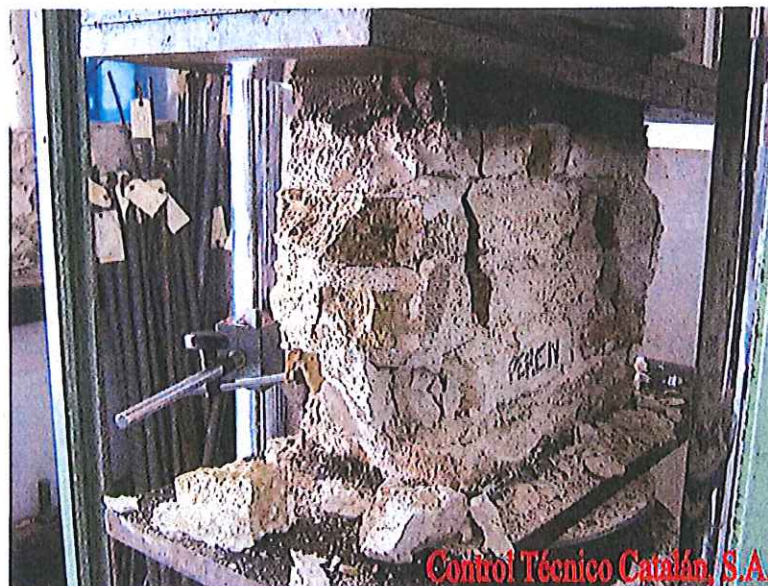
Foto 4. Rotura de la muestra

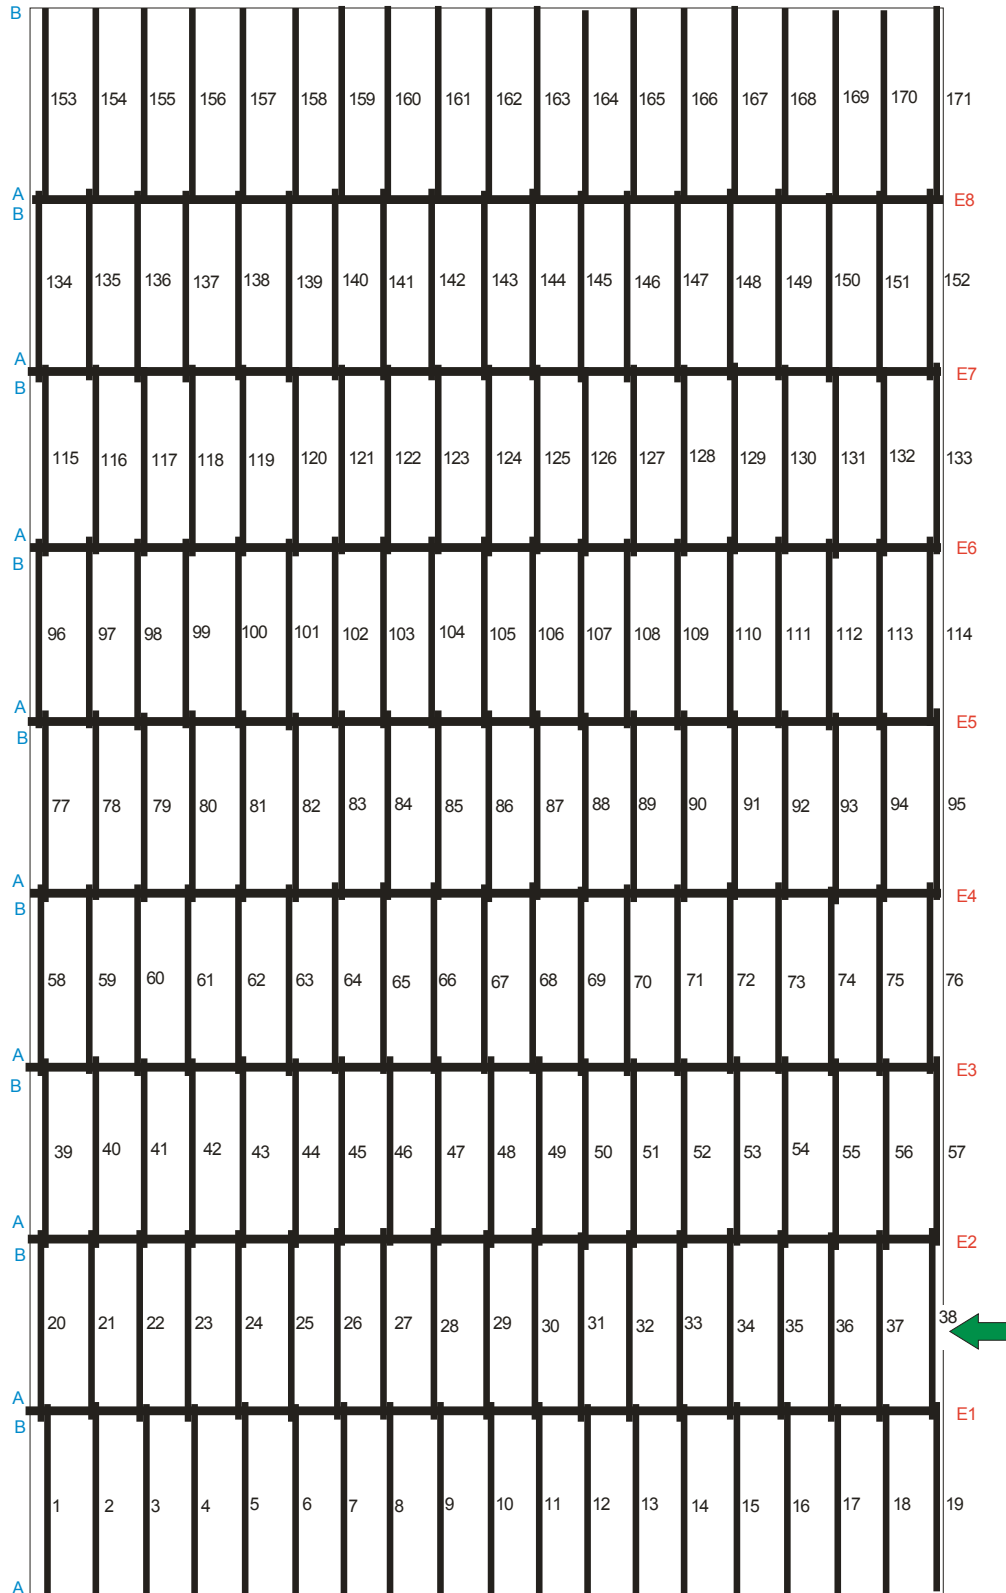
Identificació i situació de l'entramat de bigues i encavallades

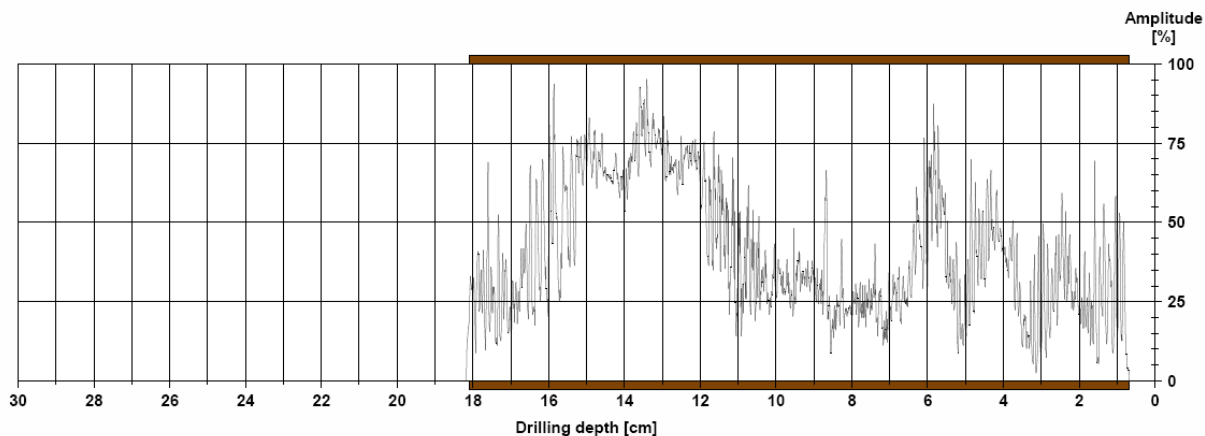
Measurement no. : 1	Time : 16:20:32	Location : Biga 20
Drilling depth : 18,71 cm	Avg. curve : off	Name : La Escocesa
Wood species : Soft (1)	Diameter : 18,0 cm	Length of cavities : 0,00 cm / 0 %
ID number : 1	Level : 8,0 cm	Min. width / height : 1,00 cm / 10 %
Advance : 13,2 cm/min	Direction : 90	Start of detecting : 0,00 cm
Date : 09.02.2011	Object species : Cap B	Detect last cavity : on

- 7.- El punxonat quantifica la profunditat d'afecció funció d'atacs biòtics o abiòtics. La penetració del punxó més enllà de 0,5 – 1cm és símptoma de degradació i la seva mesura quantifica la pèrdua de secció portant de fusta en el punt mesurat.

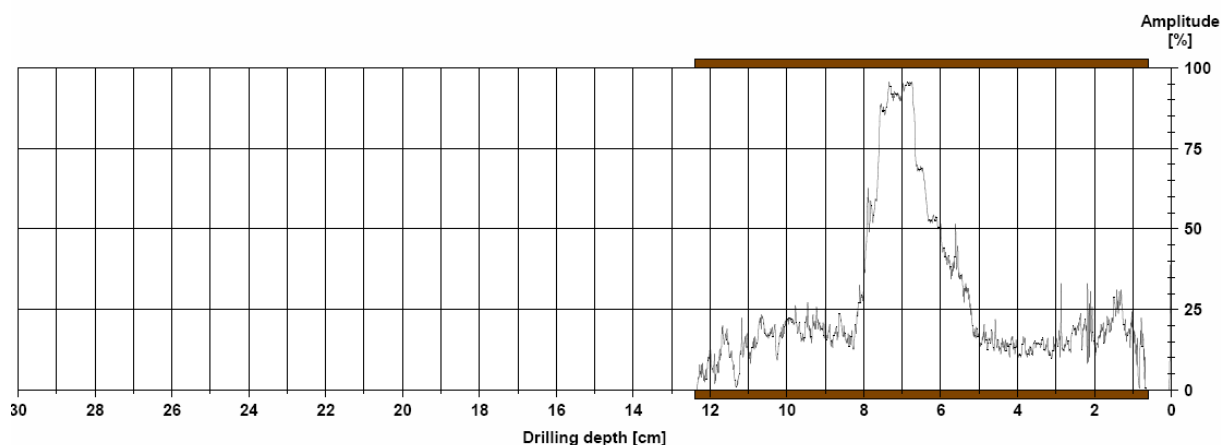
Measurement no. : 2	Time : 18:06:00	Location : Biga 171
Drilling depth : 14,27 cm	Avg. curve : off	Name : La Escocesa
Wood species : Soft (1)	Diameter : 12,0 cm	Length of cavities : 2,20 cm / 15 %
ID number : 1	Level : 9,0 cm	Min. width / height : 1,00 cm / 10 %
Advance : 21,6 cm/min	Direction : 90	Start of detecting : 0,00 cm
Date : 09.02.2011	Object species : Cap B	Detect last cavity : on
